## 建物施設点検チェックシート

施設名： 福祉会館, 児童館

点検日： 平成28年6月16日

三原市 総務企画部 経営企画課

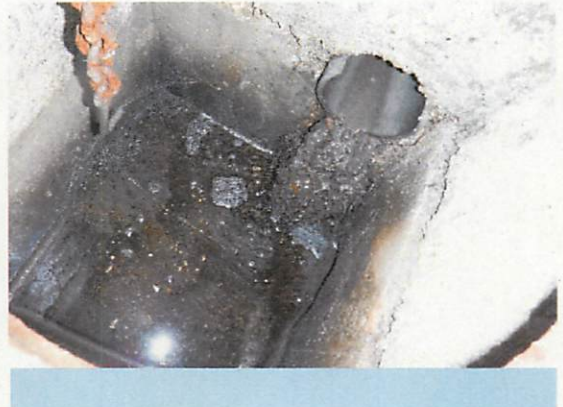
(2) 部位・箇所： 1-5 雨水樹

状況・コメント: 植生あり

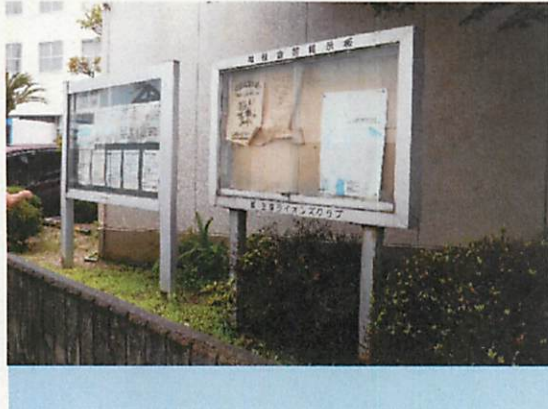
(3) 部位・箇所： 1-18 掲示板

状況・コメント: 柱脚腐食

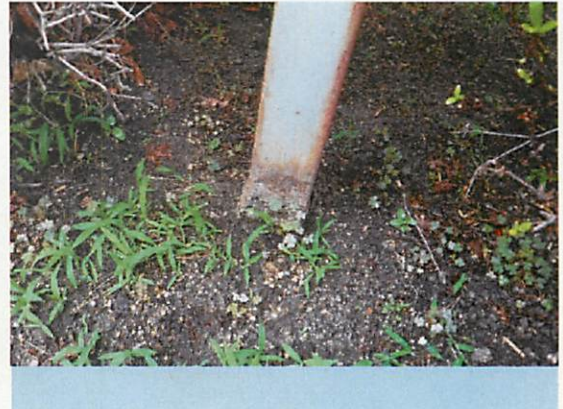
(4) 部位・箇所： 1-18 掲示板

状況・コメント: 柱脚腐食(拡大)

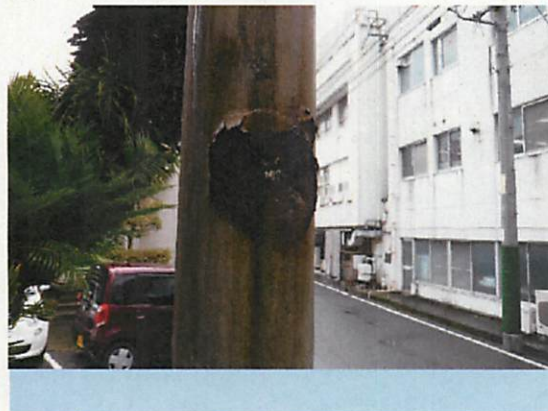
(5) 部位・箇所： 1-19 外灯ポール

状況・コメント: 錆あり

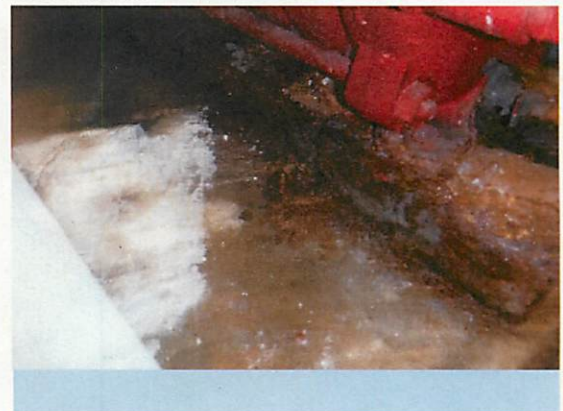
(6) 部位・箇所： 1-21 消火ポンプアンカー

状況・コメント: 腐食あり

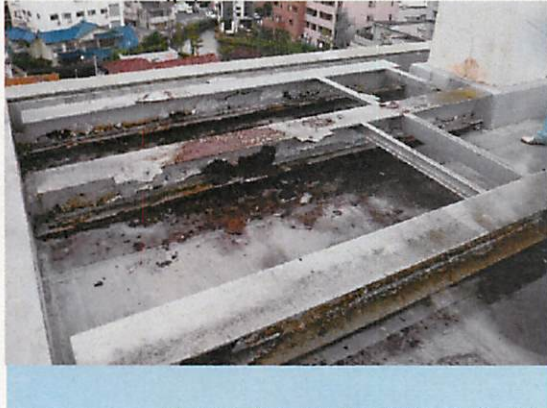
(11) 部位・箇所：2-1, 3-7 塔屋 屋上

状況・コメント：防水下に水たまり, 鉄骨架台にひどい錆あり

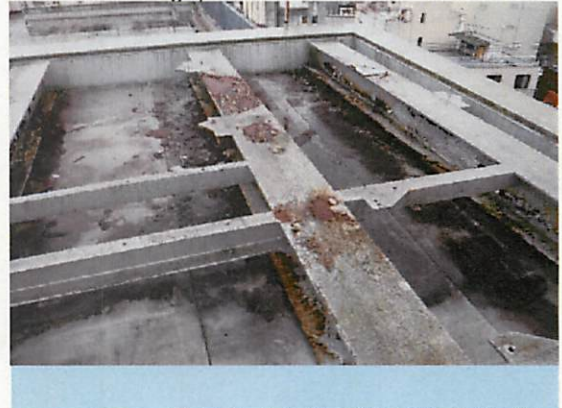
(12) 部位・箇所：2-1, 3-7 塔屋 屋上

状況・コメント：防水下に水たまり, 鉄骨架台にひどい錆あり

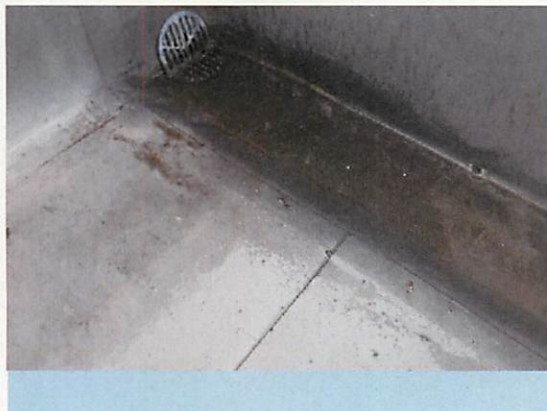
(13) 部位・箇所：2-4 4F屋上

状況・コメント：排水溝水たまり

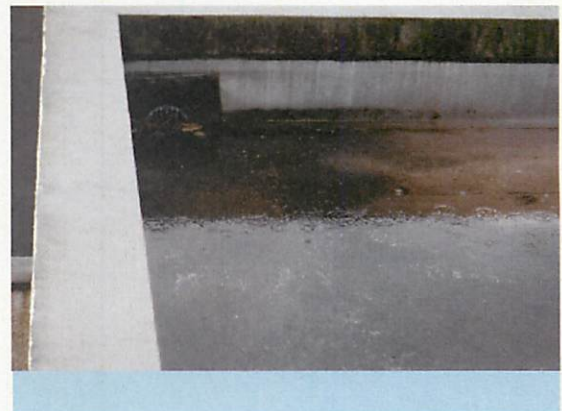
(14) 部位・箇所：2-4,5 2F屋上

状況・コメント：排水口閉塞, 水たまり

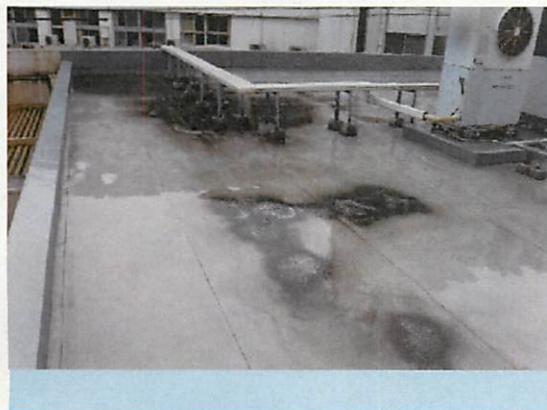
(15) 部位・箇所：2-4,5 2F屋上

状況・コメント：排水口閉塞, 水たまり

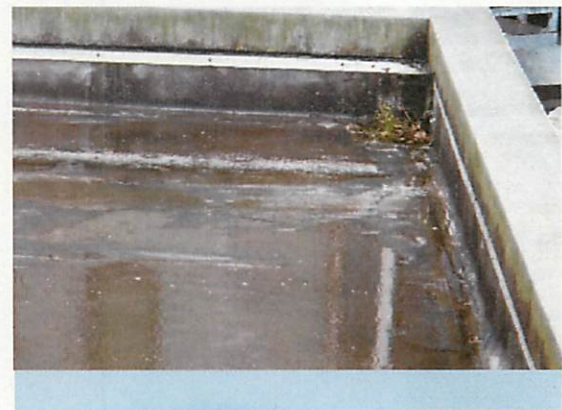
(16) 部位・箇所：2-4,5 2F屋上

状況・コメント：排水口つまり, 植生あり

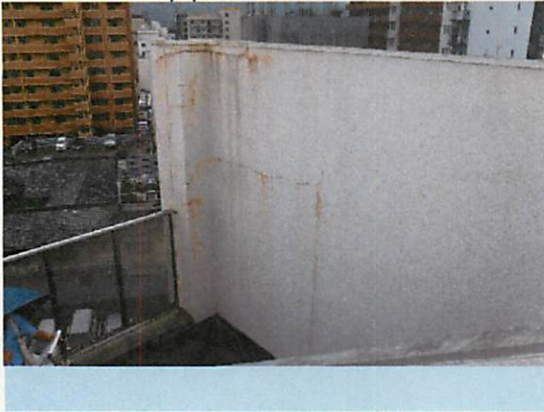
(17) 部位・箇所：2-6,7, 屋上～5F東階段  
4-1

状況・コメント：錆あと

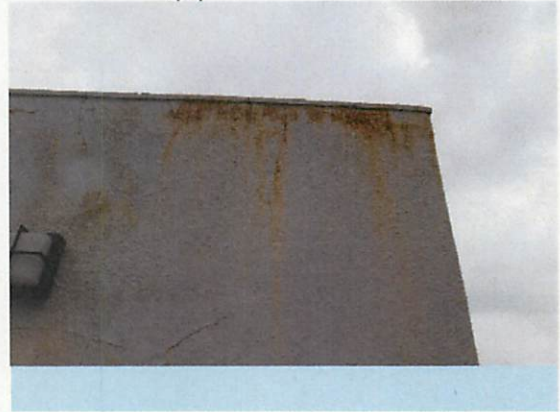
(18) 部位・箇所：2-6,7, 塔屋外壁  
4-1

状況・コメント：錆あと

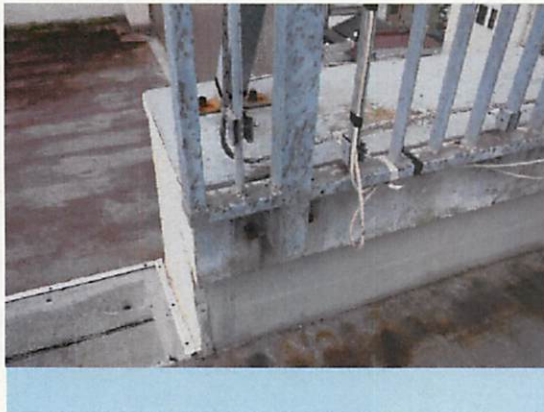
(19) 部位・箇所：2-10 屋上手すり

状況・コメント：固定ボルト劣化

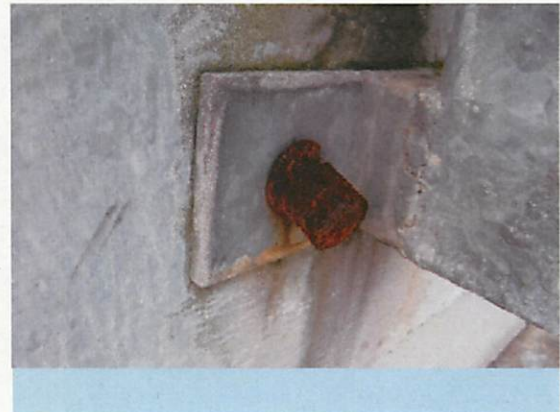
(20) 部位・箇所：2-10 屋上手すり

状況・コメント：固定ボルト劣化(拡大)

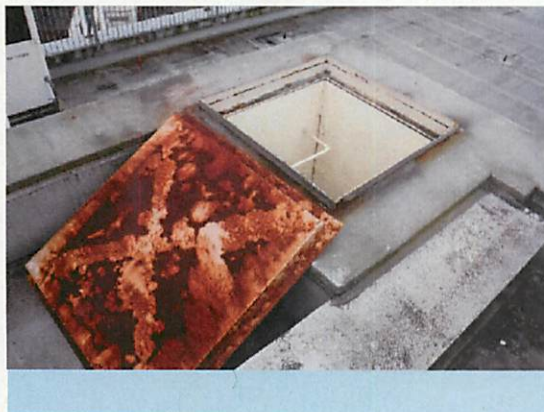
(21) 部位・箇所：2-10 塔屋点検口

状況・コメント：破損及び未施錠

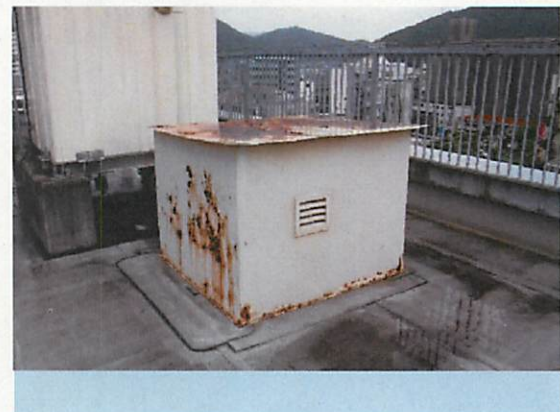
(22) 部位・箇所：2-10 屋上

状況・コメント：不明老朽設置物腐食あり

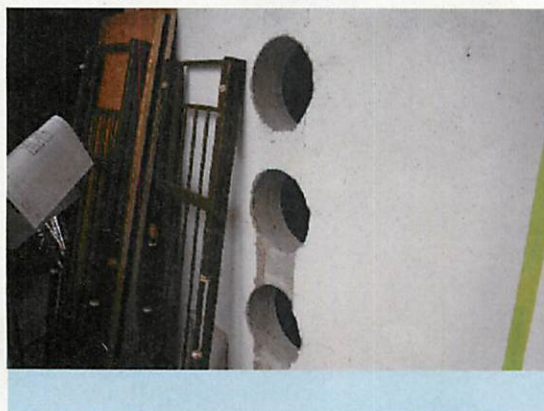
(23) 部位・箇所：3-4 5FCH室

状況・コメント：コア抜きされたまま

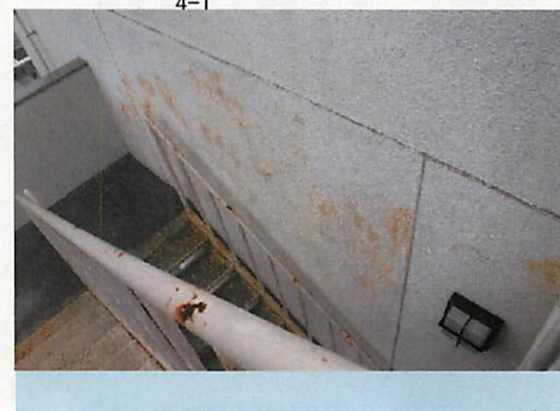
(24) 部位・箇所：3-7, 東側階段 3F～4F外壁  
4-1

状況・コメント：錆あと

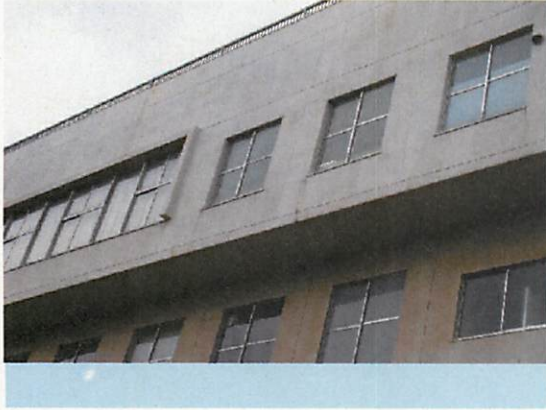
(25) 部位・箇所：4-1 / 5F外壁

状況・コメント：ひび割れ

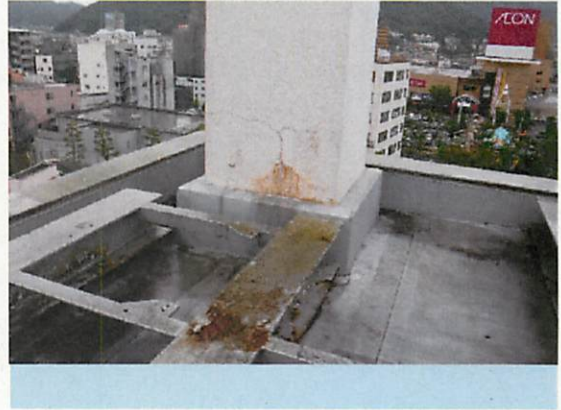
(26) 部位・箇所：4-1 / 塔屋煙突

状況・コメント：ひび割れ, 錆あと

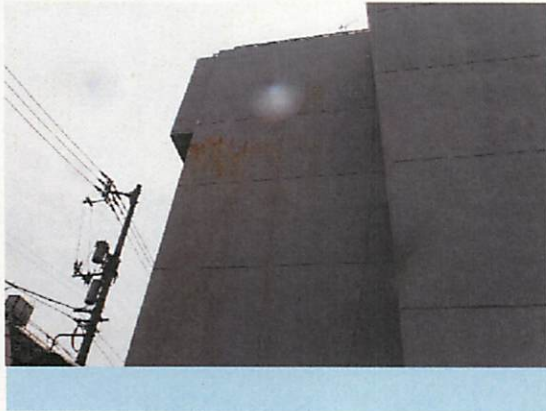
(27) 部位・箇所：4-1 / 西側外壁

状況・コメント：錆あと

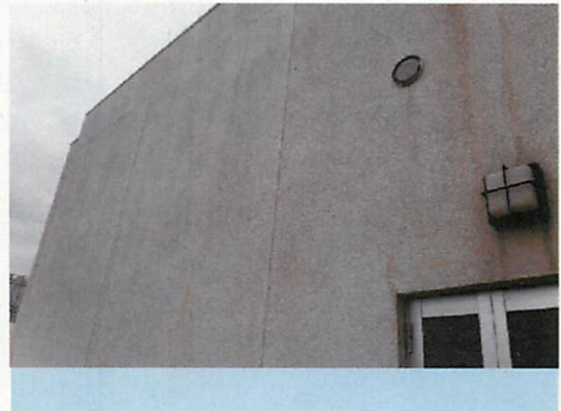
(28) 部位・箇所：4-1 / 5F外壁

状況・コメント：錆あと

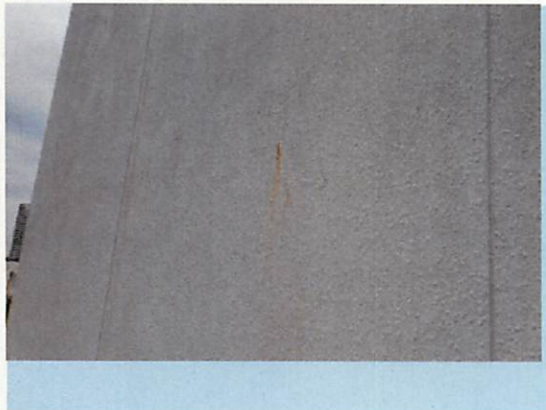
(29) 部位・箇所：4-1 / 5F外壁

状況・コメント：錆あと(拡大)

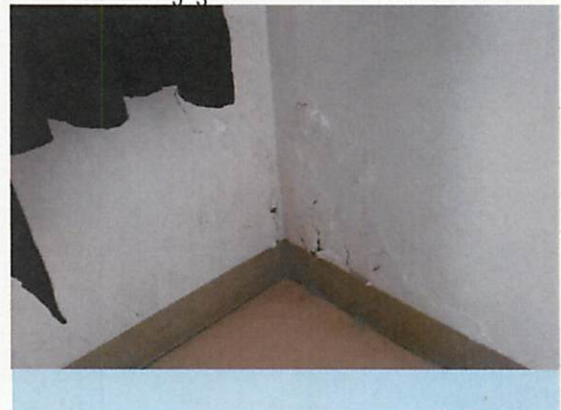
(30) 部位・箇所：4-13, 5-3 / 5F控室

状況・コメント：雨漏りの痕跡あり

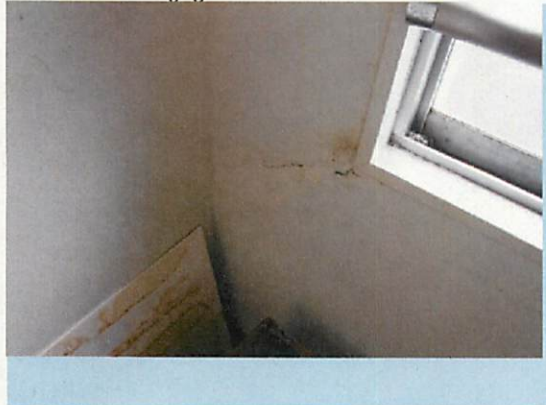
(31) 部位・箇所：4-13, 5-3 / 5F放送室

状況・コメント：漏水跡あり

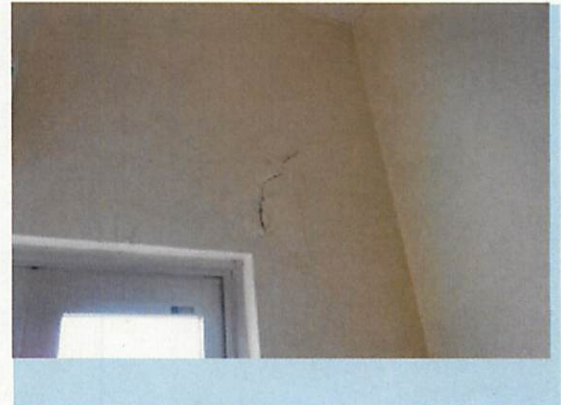
(32) 部位・箇所：5-3 / 5Fホール

状況・コメント：漏水の痕跡あり

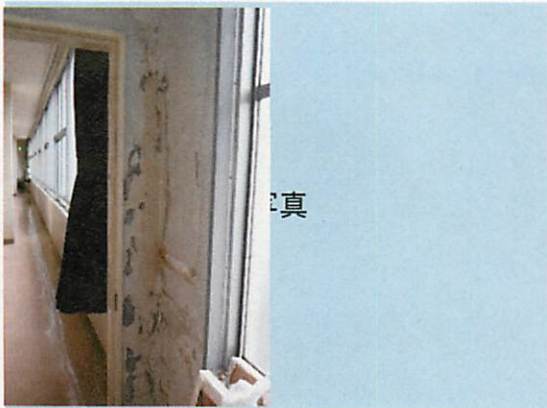
(33) 部位・箇所：5-3 / 5F倉庫

状況・コメント：漏水の痕跡あり

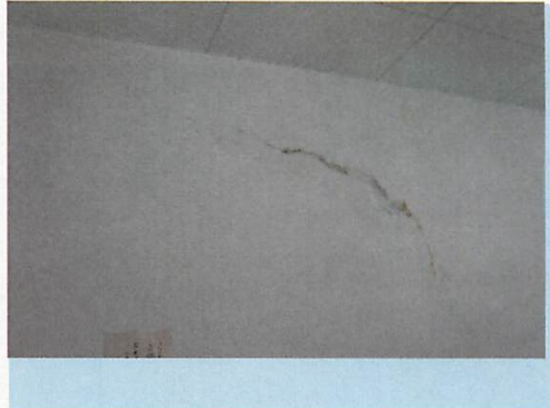
(34) 部位・箇所：5-3 / 5F男子便所

状況・コメント：漏水跡あり

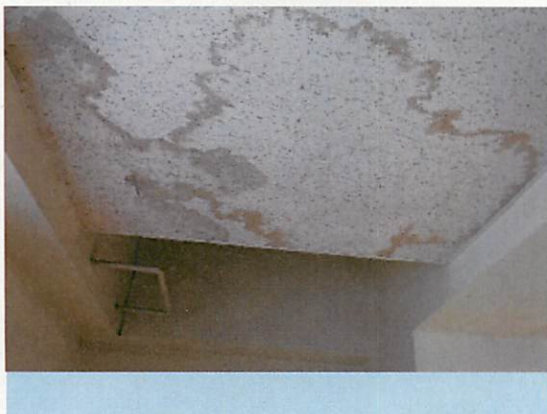
(35) 部位・箇所：5-3 / 塔屋点検口登口

状況・コメント：漏水跡あり

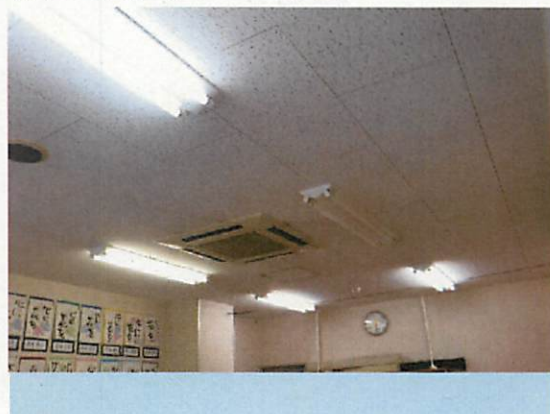
(36) 部位・箇所：6-1 / 1F遊戯室

状況・コメント：不点あり

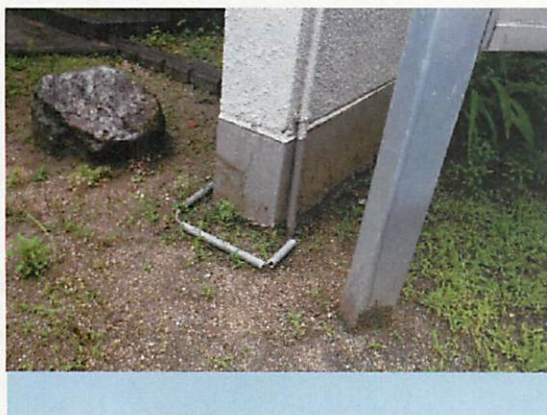
(37) 部位・箇所：6-3 / コンセント用配管

状況・コメント：脱落

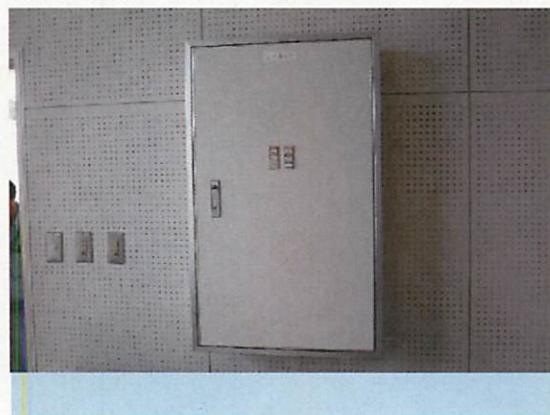
(38) 部位・箇所：6-4 / 5F放送室分電盤

状況・コメント：未施錠

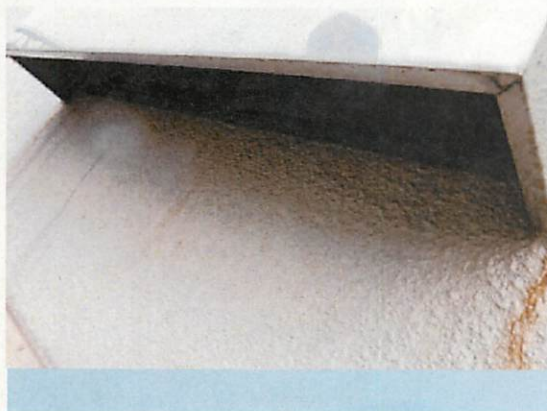
(39) 部位・箇所：6-5 / 5F屋上外部吸込口

状況・コメント：ガラリ網なし

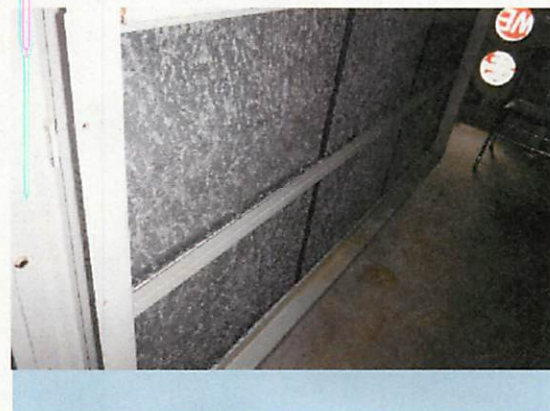
(40) 部位・箇所：6-5 / 空調機フィルター

状況・コメント：目詰まり

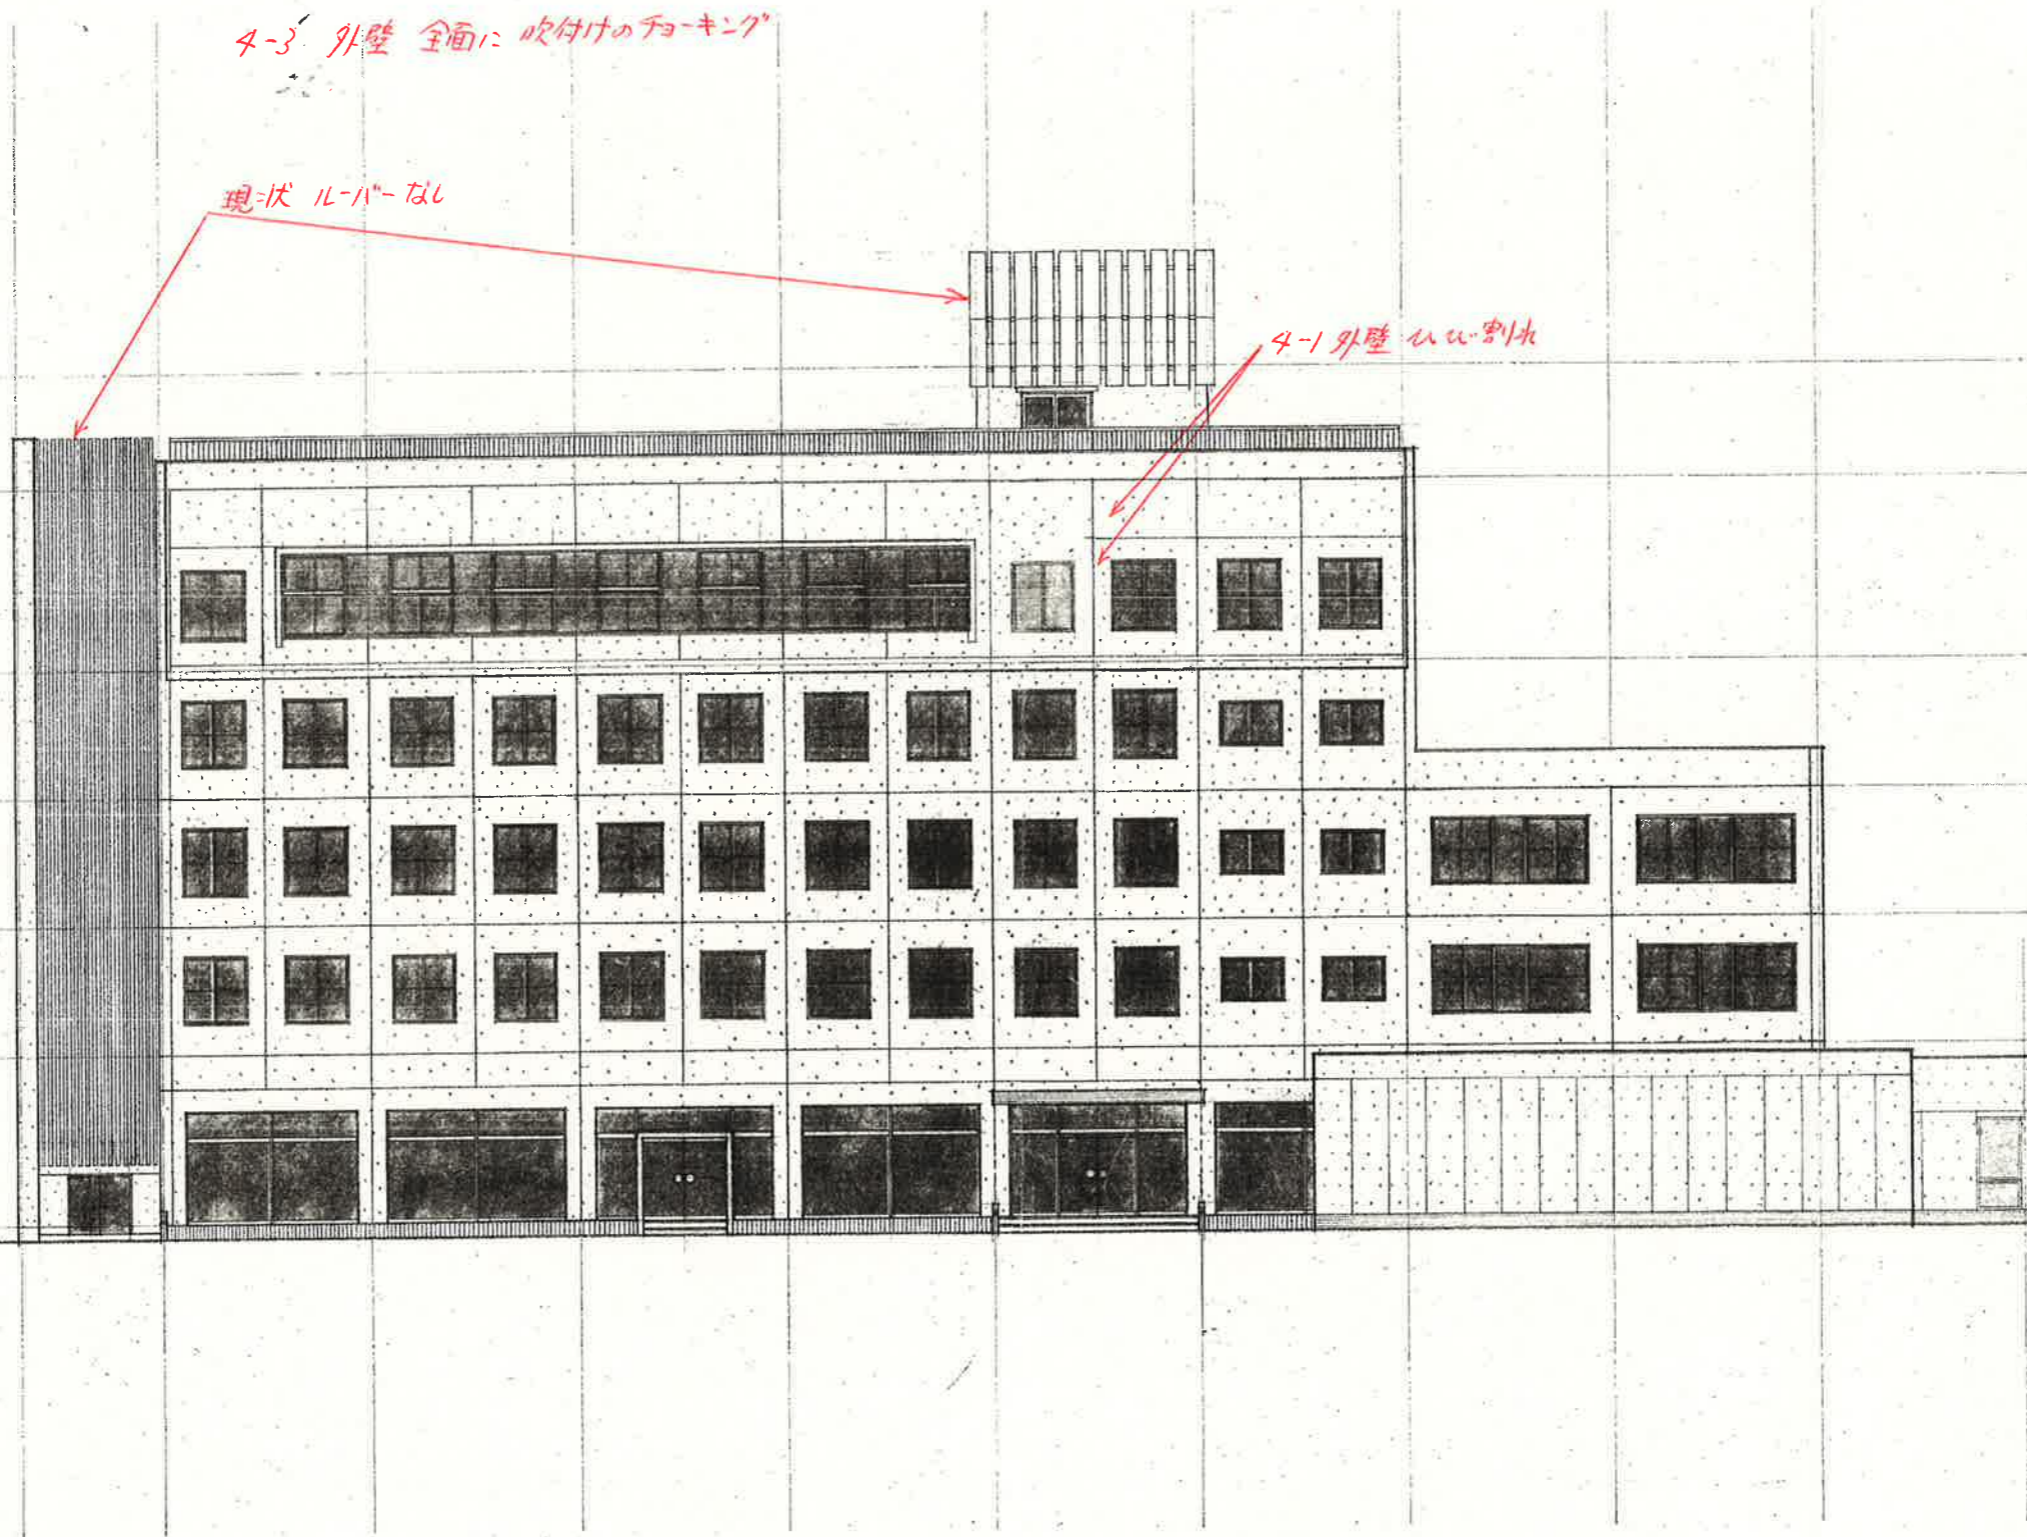
南面立面図 1/200

4-3 外壁 全面に 吹付けのコーキング

4-1 外壁 凹凸割水

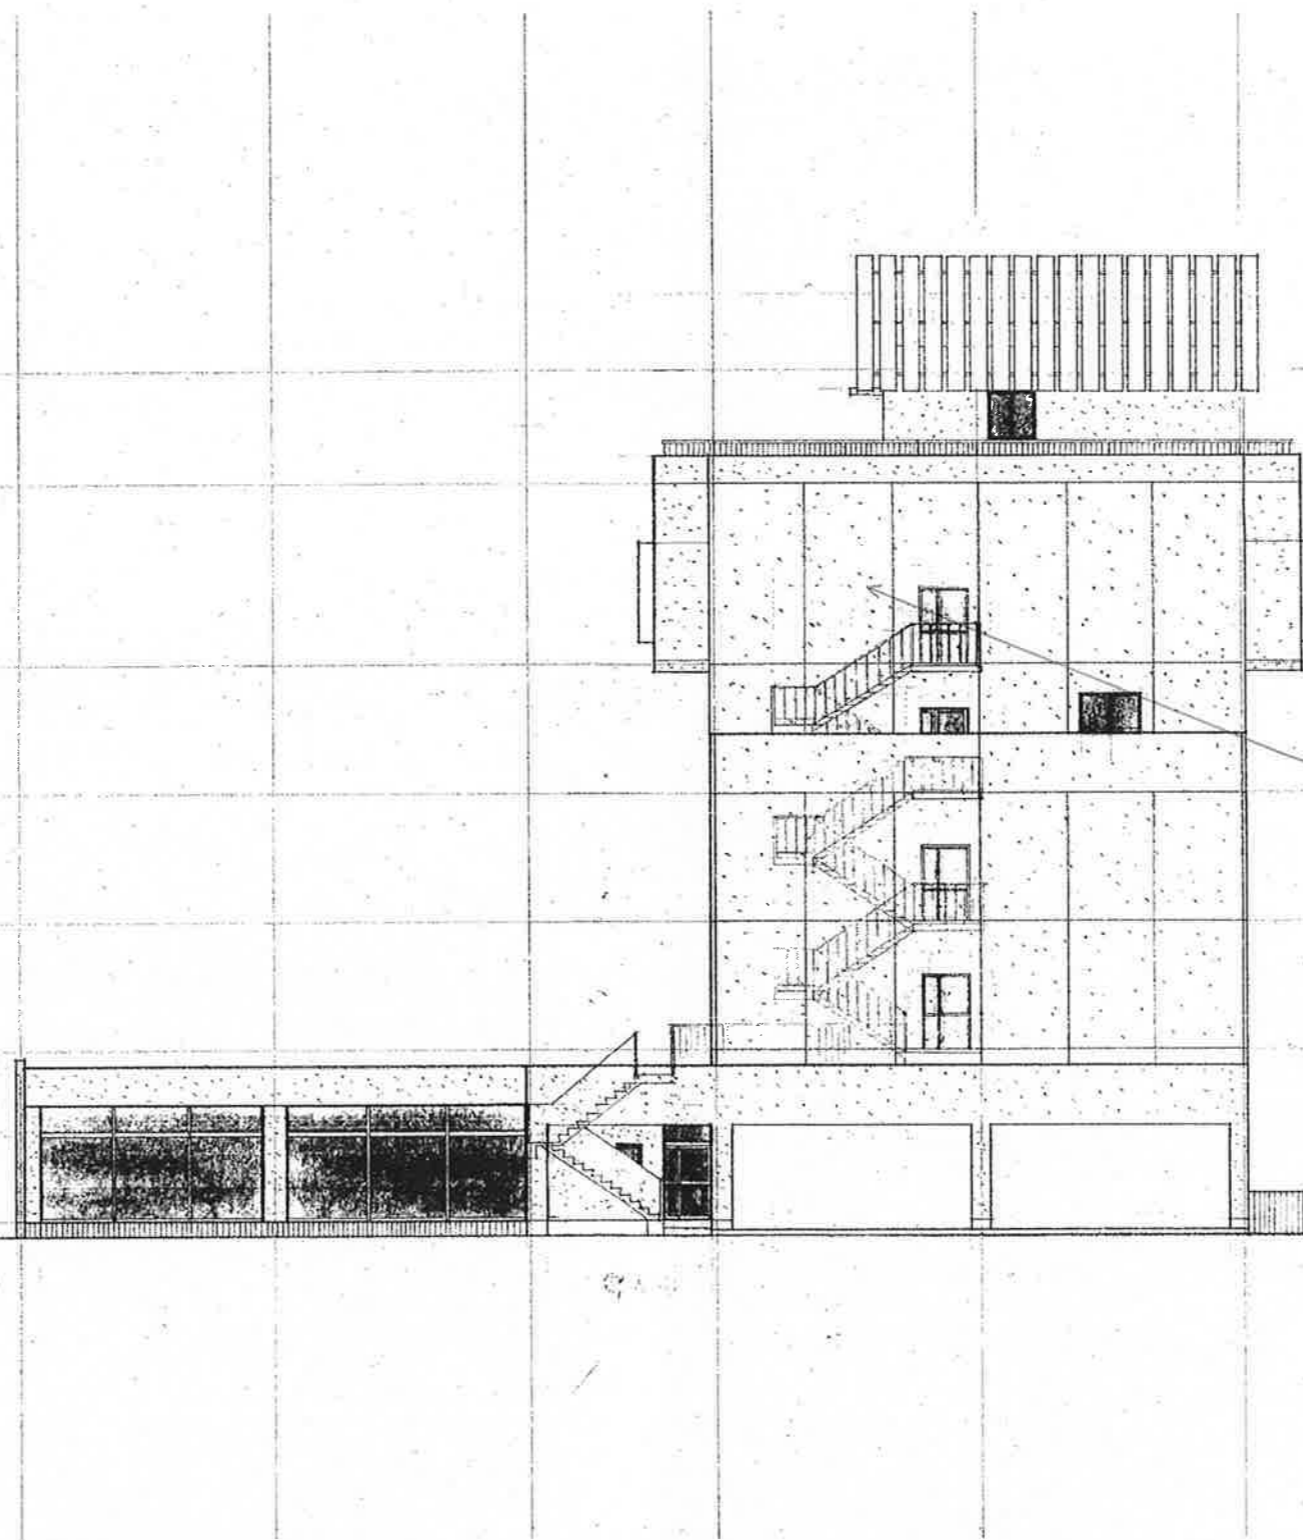
東面立面図 1/50

4-15F 外壁 錆あと

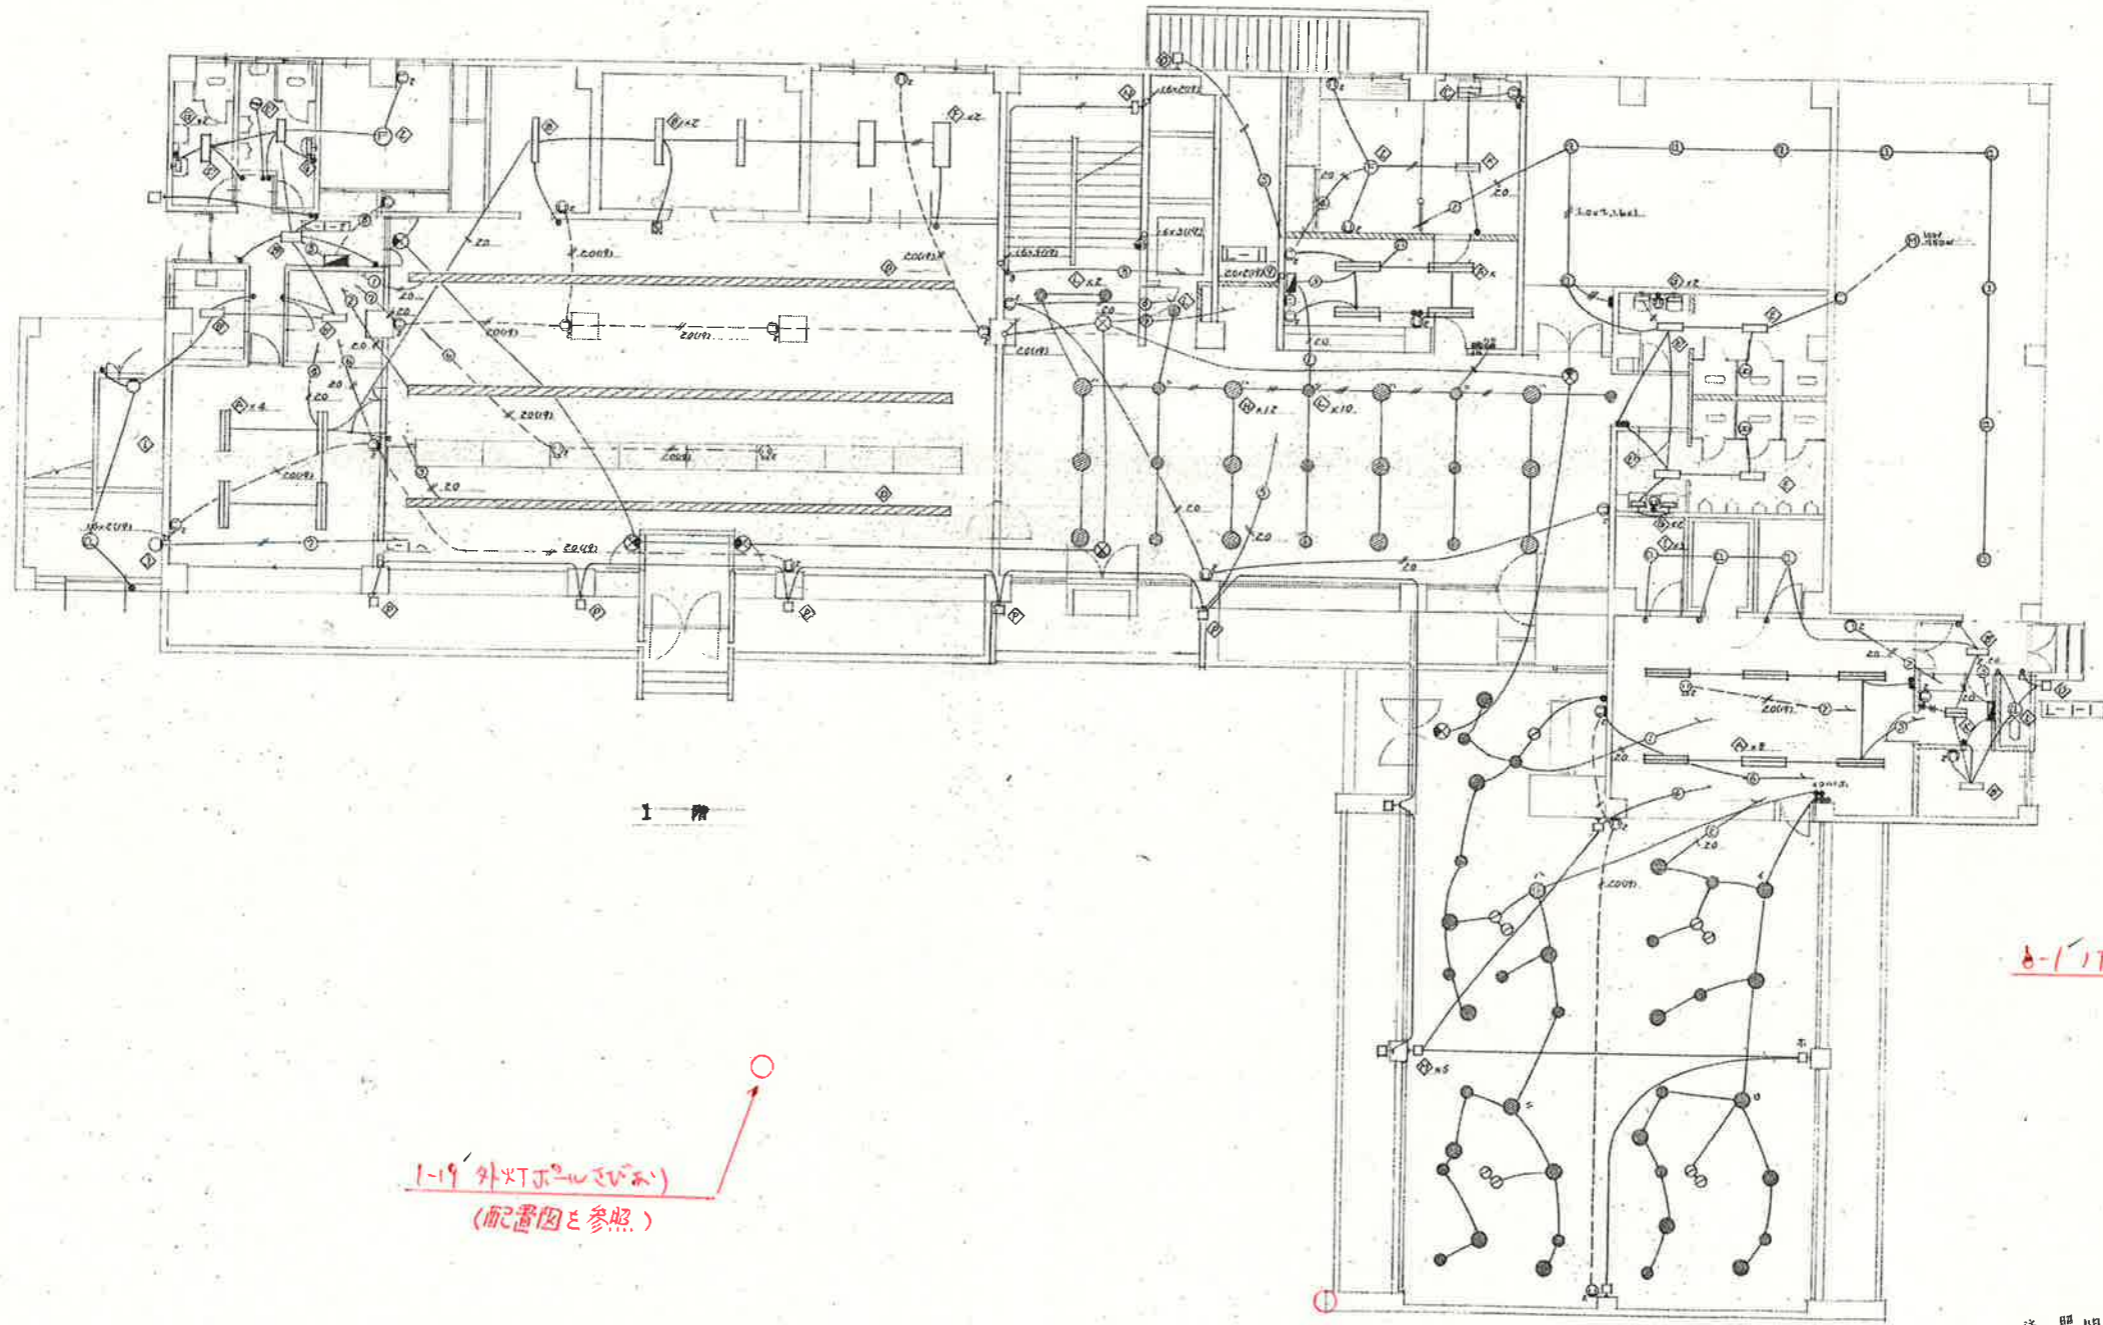
1 階

1-19 外灯ポイント  
(配管図と参照)

6-1 下道威室 照明点

6-3 コヤト用配管状態
