分析・試験結果報告書

業務名	元宮沖保育所アスベスト調査分析業務委託		
登録番号 (作業環境測定機関)	広島労働局長登録 第34-2号	連絡担当者	
分析実施日	2023年1月6日 ~ 2023年2月7日		
分析機関	(一財)広島県環境保健協会	分析担当者	
分析方法	定性	JIS A 1481-1 建材製品中のアスベスト含有率測定方法-第1部:市販バルク材からの試料採取及び定性的判定方法	
	定量	JIS A 1481-3 建材製品中のアスベスト含有率測定方法-第3部:アスベスト含有率のX線回折定量分析方法

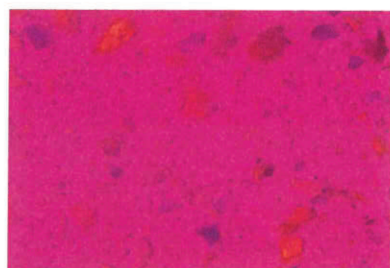
分析用試料の伸長の符号
(北西-南東方向の繊維)

含有無し

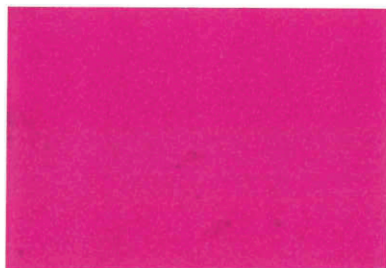
分析用試料の伸長の符号
(北西-南東方向の繊維)

含有無し

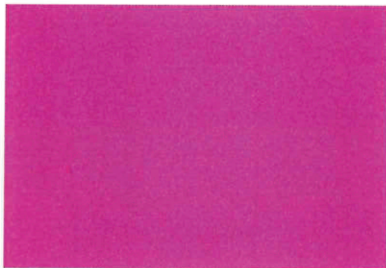
分析用試料の伸長の符号
(北西-南東方向の繊維)

含有無し

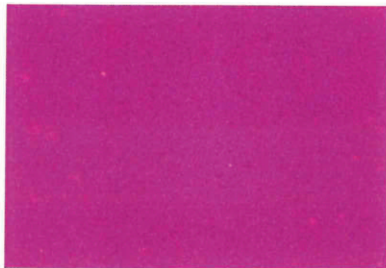
分析用試料の伸長の符号
(北西-南東方向の繊維)

含有無し

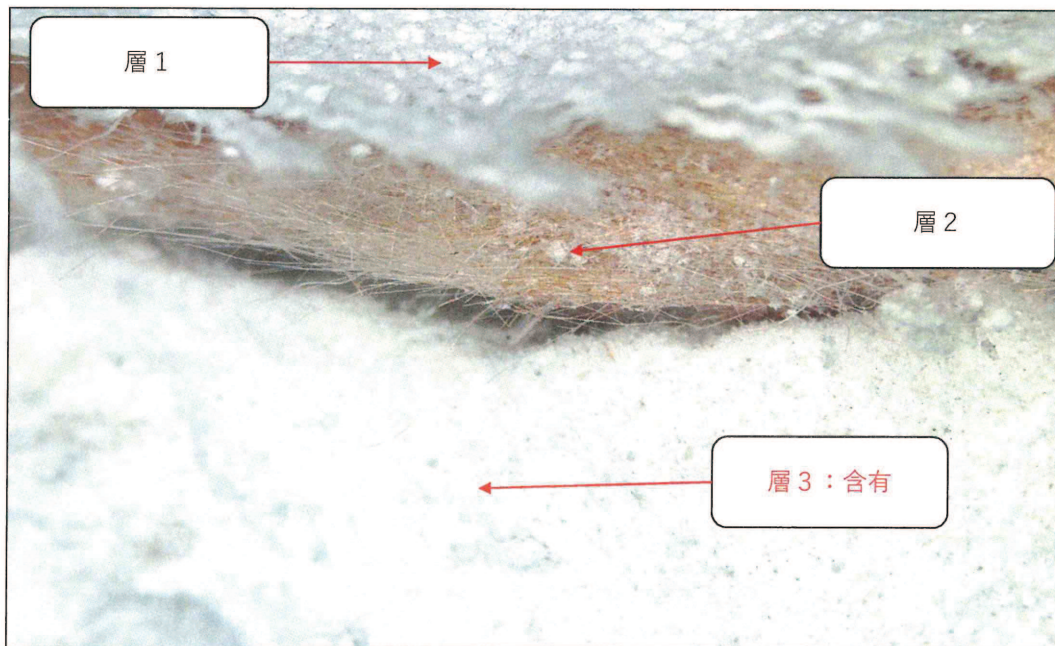
分析用試料の層別の写真

層別	層比率	色	分析結果			層の名称
			含有の有無	アスベストの種類	推定含有率	
層1	10%	白	無	—	—	布材
層2	30%	淡黄	無	—	—	ガラスウール
層3	60%	ライトグレー	有	アモサイト	5%-50%	主材
—	—	—	—	—	—	—
—	—	—	—	—	—	—
—	—	—	—	—	—	—
—	—	—	—	—	—	—
—	—	—	—	—	—	—

層別	層比率	色	分析結果			層の名称
			含有の有無	アスベストの種類	推定含有率	
層1	10%	白	無	—	—	布材
層2	30%	淡黄	無	—	—	グラスウール
層3	60%	ライトグレー	有	アモサイト	5%-50%	主材
—	—	—	—	—	—	—
—	—	—	—	—	—	—
—	—	—	—	—	—	—
—	—	—	—	—	—	—
—	—	—	—	—	—	—
