広島県 三原市 第一中学校区（通学路対策箇所図）

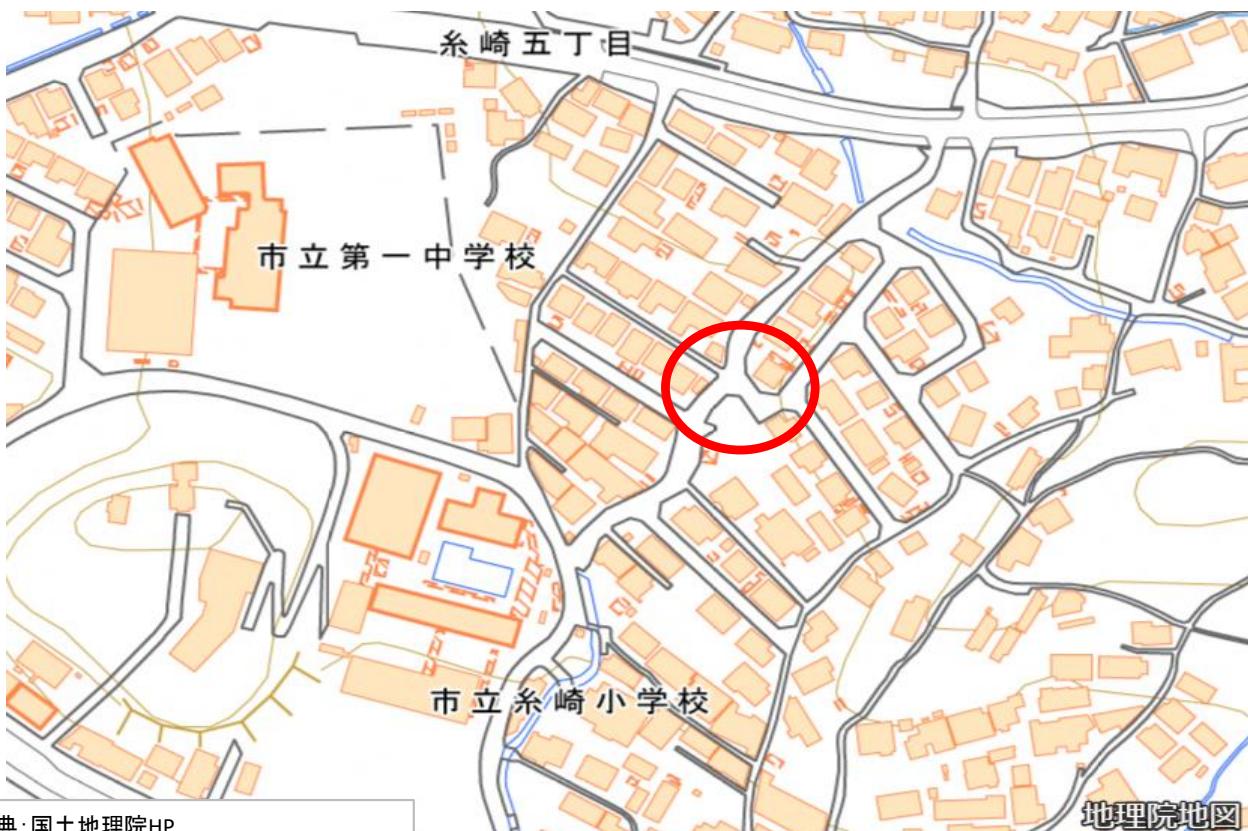
※通し番号	550
点検実施年度	R5
※番号	1
学校名	第一中学校
対策検討メンバー	交通指導員・広島県東部建設事務所三原支所・三原警察署・教育委員会・土木管理課・生活環境課・第一中学校
路線名	市道糸崎73号線
箇所名・住所	糸崎5丁目5番15号付近
通学路の状況・危険の内容	見通しが悪く、路地から出てくる車及び歩行者の確認がしにくい。
対策内容	路面標示の設置を検討する。
※事業主体	三原市
対策年度	R5

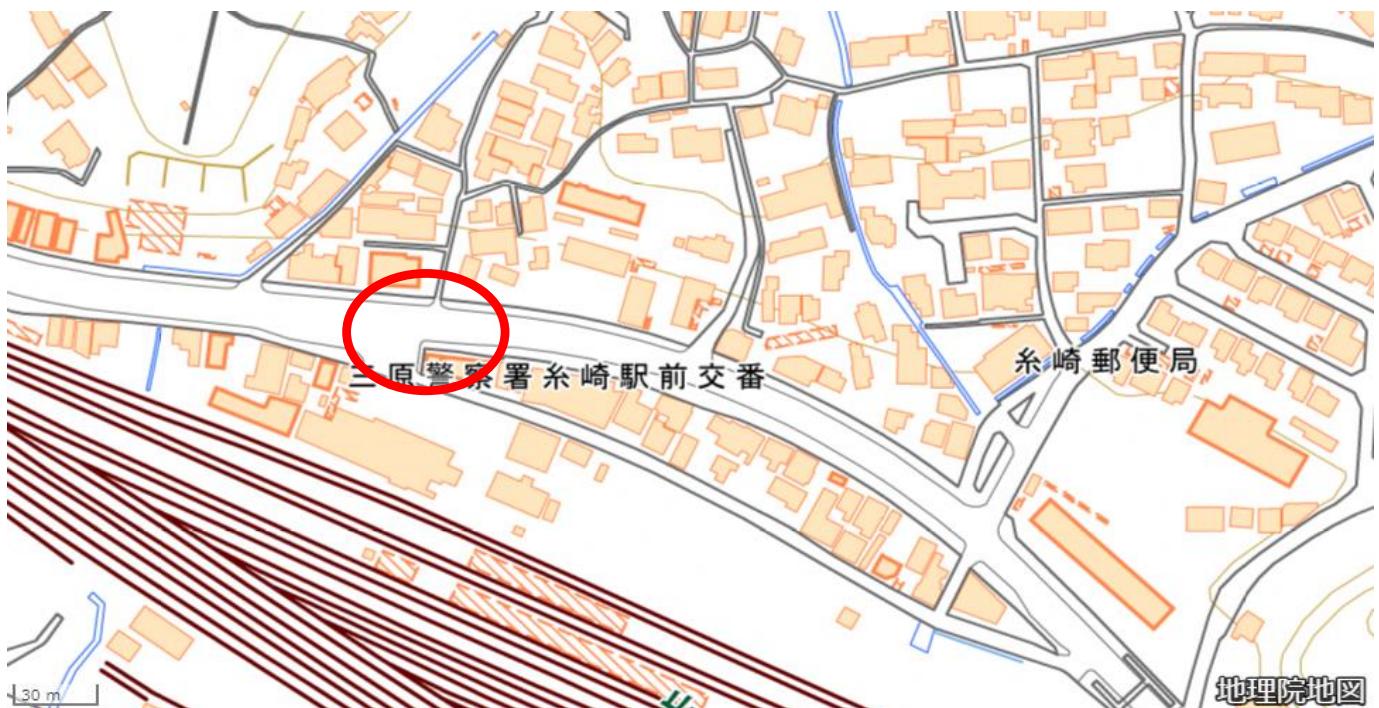
※通し番号	551
点検実施年度	R5
※番号	2
学校名	第一中学校
対策検討メンバー	交通指導員・広島県東部建設事務所三原支所・三原警察署・教育委員会・土木管理課・生活環境課・第一中学校
路線名	国道185号
箇所名・住所	糸崎4丁目9番24号付近
通学路の状況・危険の内容	車道と歩道が重なっており、信号が変わった際、歩道を歩く歩行者と衝突する危険性がある
対策内容	文字入れを検討する。
※事業主体	広島県
対策年度	R6～

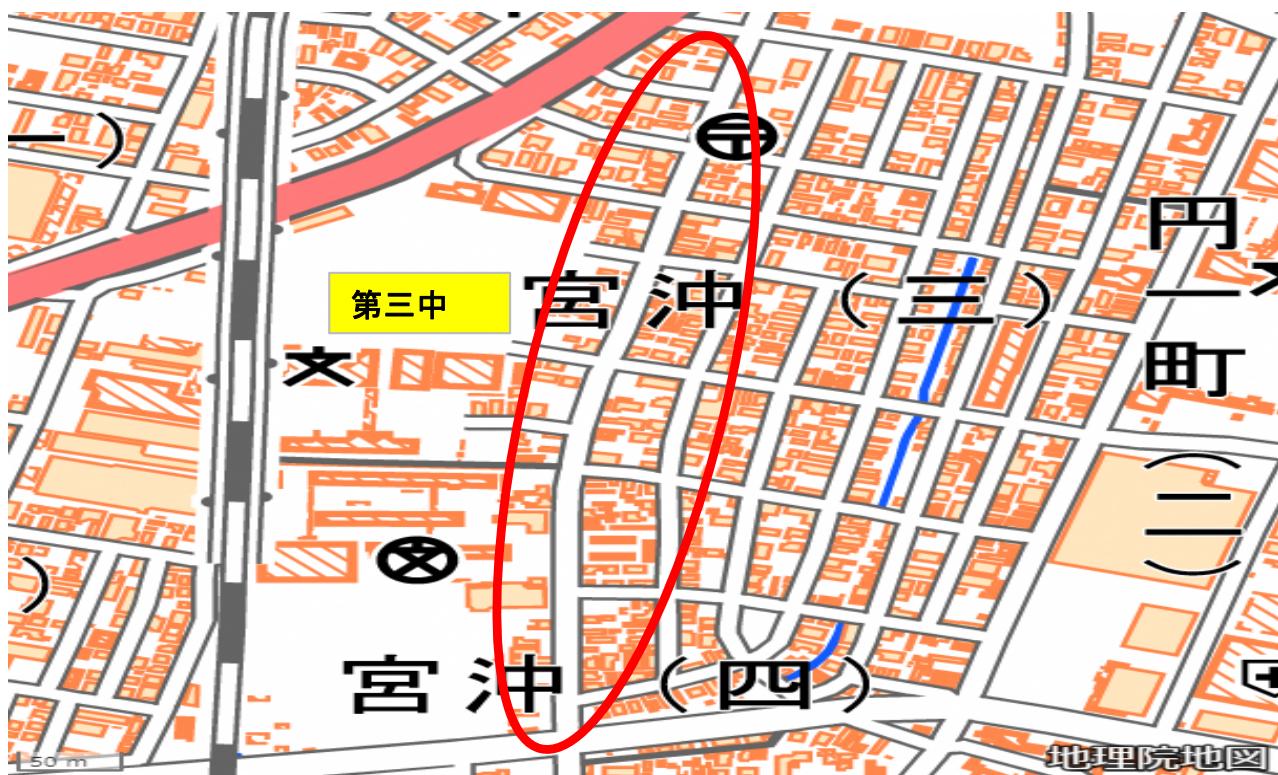
※通し番号	552
点検実施年度	R5
※番号	3
学校名	第三中学校
対策検討メンバー	PTA・三原警察署・教育委員会・土木管理課・生活環境課・第三中学校
路線名	市道宮沖13号線
箇所名・住所	宮沖3丁目15番付近
通学路の状況・危険の内容	路側帯が狭く、また、三原高校の生徒の通学とも重なり、通学時間帯や帰宅時間帯には交通量が多くなり、危険。
対策内容	路肩の整備を検討する。
※事業主体	三原市
対策年度	R6～

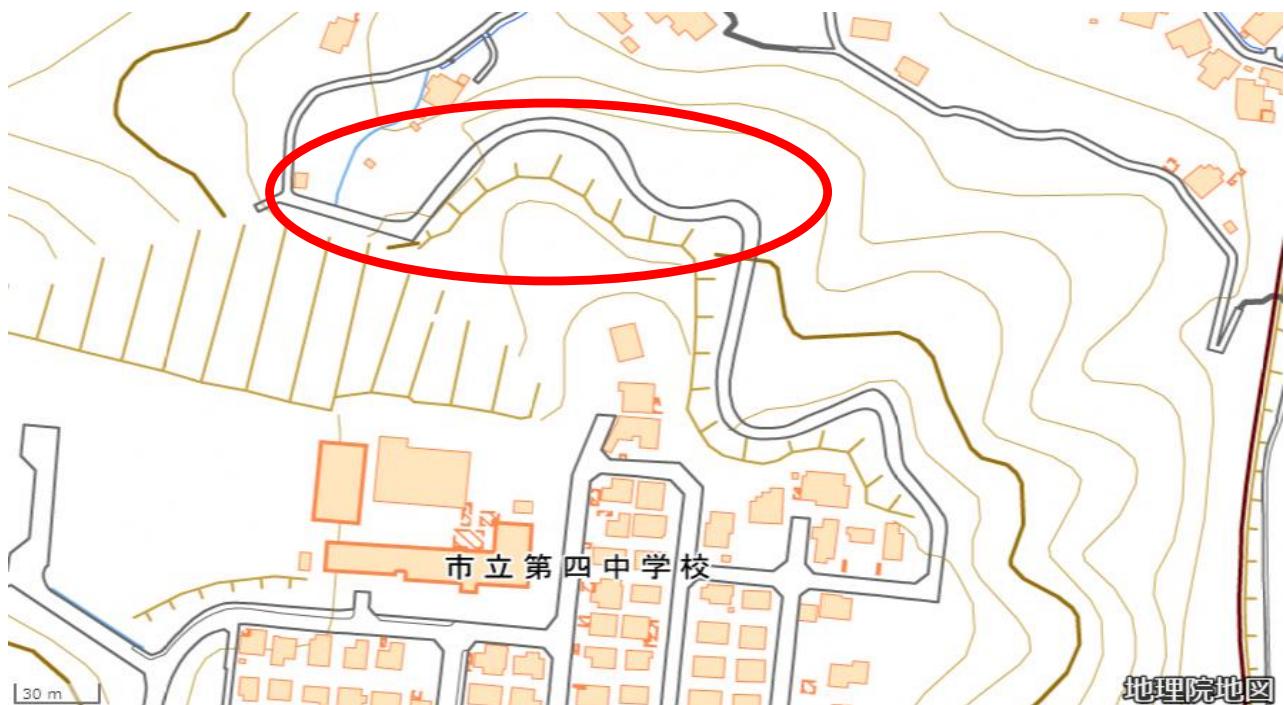
※通し番号	553
点検実施年度	R5
※番号	4
学校名	第四中学校
対策検討メンバー	三原警察署・教育委員会・土木管理課・生活環境課・第四中学校
路線名	市道須波西19号線
箇所名・住所	須波西町2丁目14番5号付近
通学路の状況・危険の内容	通学路両端の山斜面に木々が生い茂り、一度伐採していただいたが、かなり成長して道を暗くし、見通しを悪くしている。過去に不審者が出ていた場所でもあり、何があるといけないと保護者も心配している。 通学路両端に背の高い雑草が生い茂り、車両通行時に生徒が避けるスペースが小さく危険。
対策内容	市道の通行に支障となる草木の伐採を行う。
※事業主体	三原市
対策年度	R5

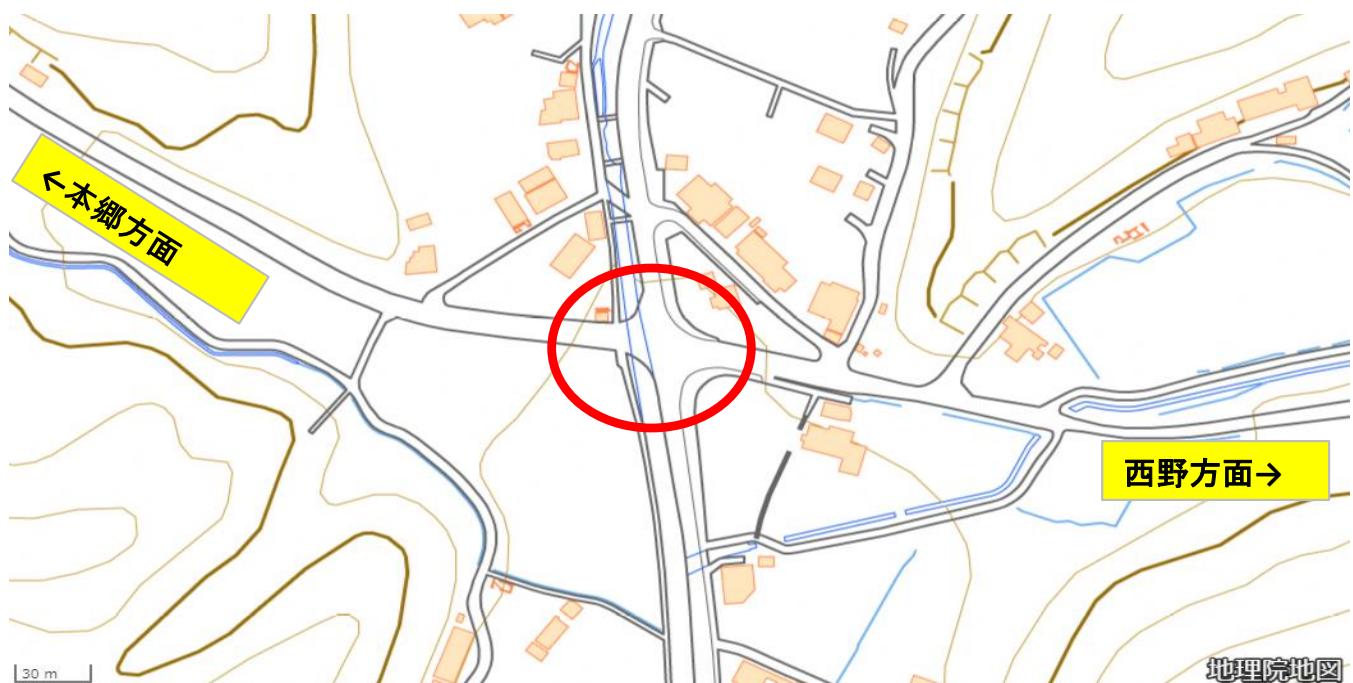
※通し番号	554
点検実施年度	R5
※番号	5
学校名	第五中学校
対策検討メンバー	交通指導員・広島県東部建設事務所三原支所・三原警察署・教育委員会・土木管理課・生活環境課・第五中学校
路線名	県道三原本郷線
箇所名・住所	小坂町3235番地付近
通学路の状況・危険の内容	通学時、県道が交差する道路で、交通量が多く、生徒が自転車で通過するときに危険である。
対策内容	学校指導を行う。
※事業主体	学校
対策年度	R5

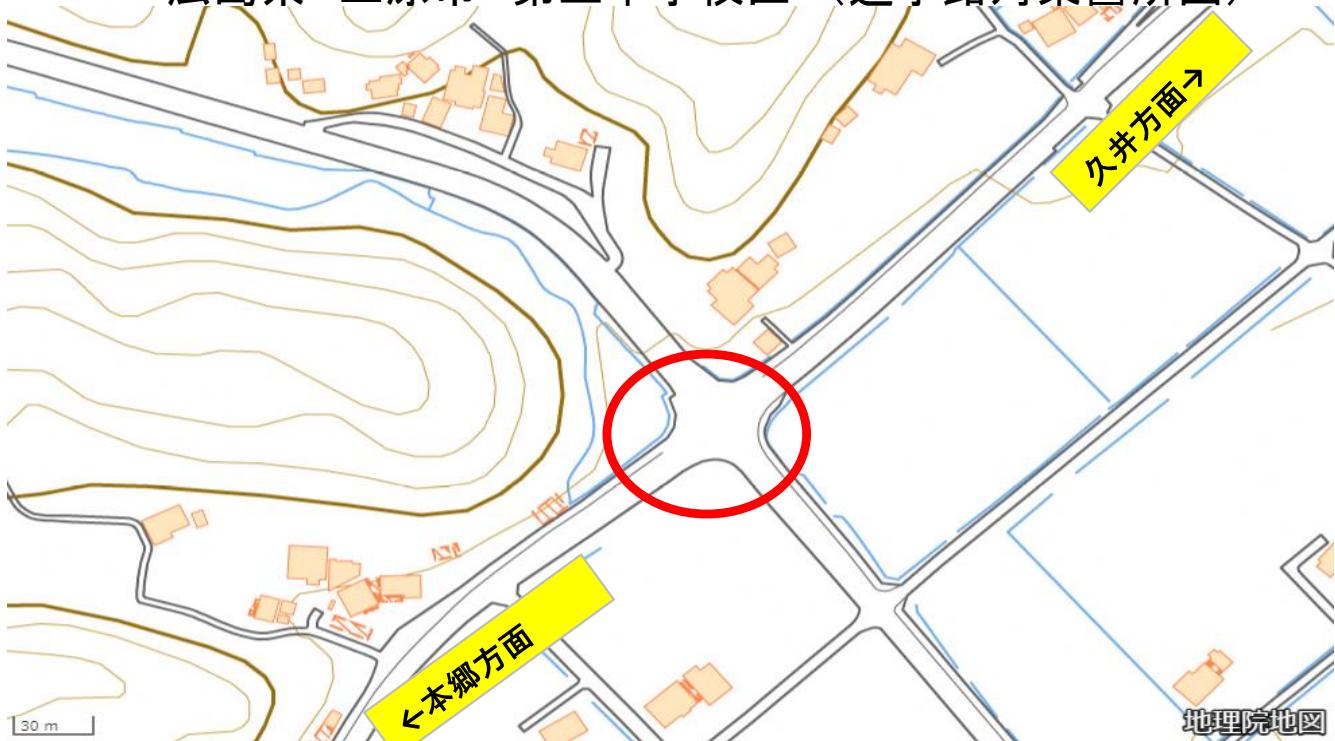
※通し番号	555
点検実施年度	R5
※番号	6
学校名	第五中学校
対策検討メンバー	交通指導員・広島県東部建設事務所三原支所・三原警察署・教育委員会・土木管理課・生活環境課・第五中学校
路線名	県道三原本郷線
箇所名・住所	高坂町真良1363番地付近
通学路の状況・危険の内容	通学時、県道と主要地方道が交差する道路で、3月末に本郷へ通じる道路が開通し、交通量がさらに多くなっており、生徒が通過するときに危険である。
対策内容	学校指導を行う。(学校) 一時停止を設置済み。(警察)
※事業主体	学校 警察
対策年度	R5(警察) R5(学校)

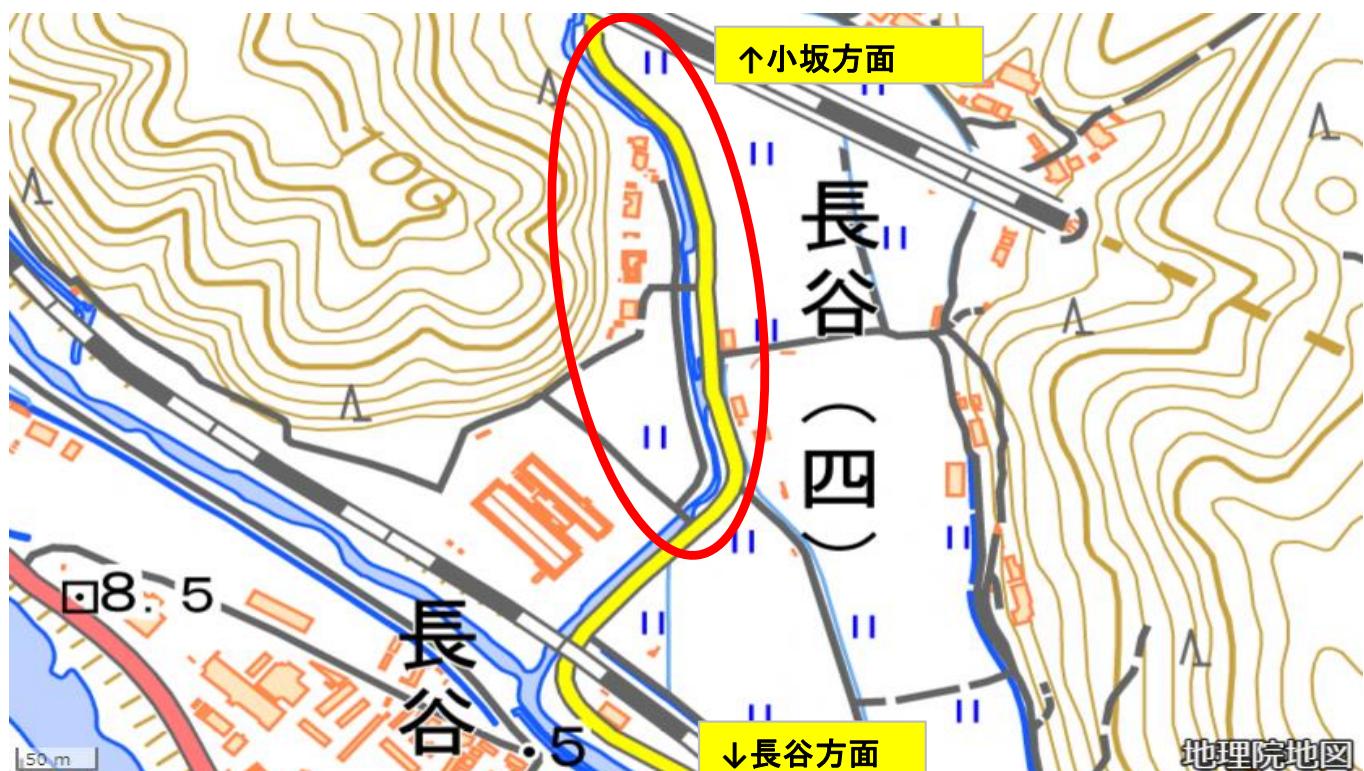
※通し番号	556
点検実施年度	R5
※番号	7
学校名	第五中学校
対策検討メンバー	交通指導員・広島県東部建設事務所三原支所・三原警察署・教育委員会・土木管理課・生活環境課・第五中学校
路線名	県道大草三原線
箇所名・住所	長谷4丁目4番～14番付近
通学路の状況・危険の内容	通学時、片側1車線道路から中央線のない道路が線路までになっており、生徒が通過するときに車両が近くで危険である。 昨年、中学生の自転車にトラックが当て逃げした事故が起きている。
対策内容	草刈りを行う。 外側線の塗り直しを検討する。
※事業主体	広島県 (三原市)
対策年度	R6

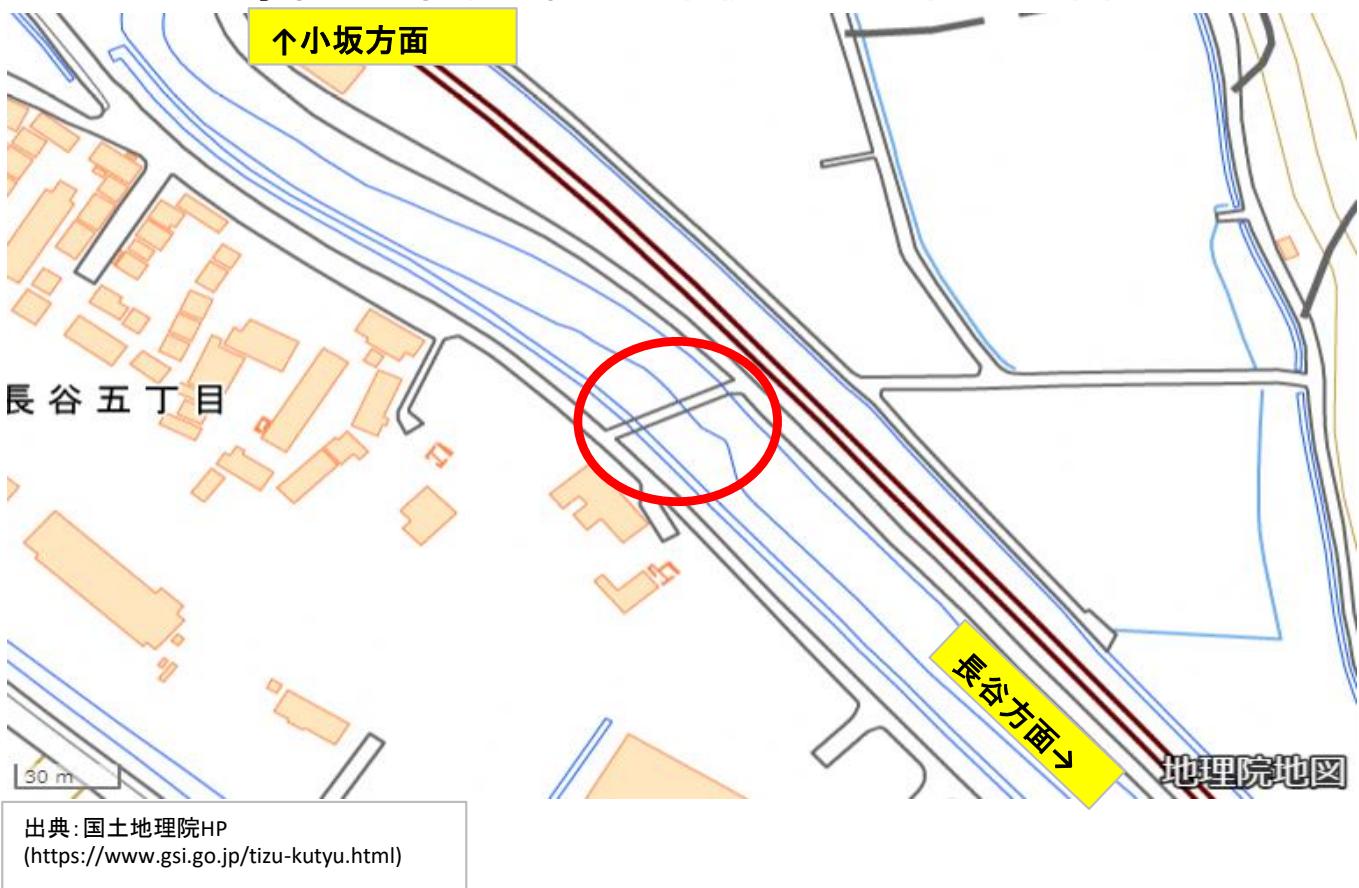
※通し番号	557
点検実施年度	R5
※番号	8
学校名	第五中学校
対策検討メンバー	交通指導員・広島県東部建設事務所三原支所・三原警察署・教育委員会・土木管理課・生活環境課・第五中学校
路線名	市道長谷50号線
箇所名・住所	長谷5丁目3番付近(佛通寺川にかかる石の橋)
通学路の状況・危険の内容	通学時、中央線のない道路から佛通寺川にかかる石橋を渡る際、石橋の幅が狭く、自動車1台分しか通過できないため、毎朝、生徒が通過するときに石橋の手前の道路上で待っている状況で危険である。
対策内容	路面標示の設置を検討する。
※事業主体	三原市
対策年度	R6

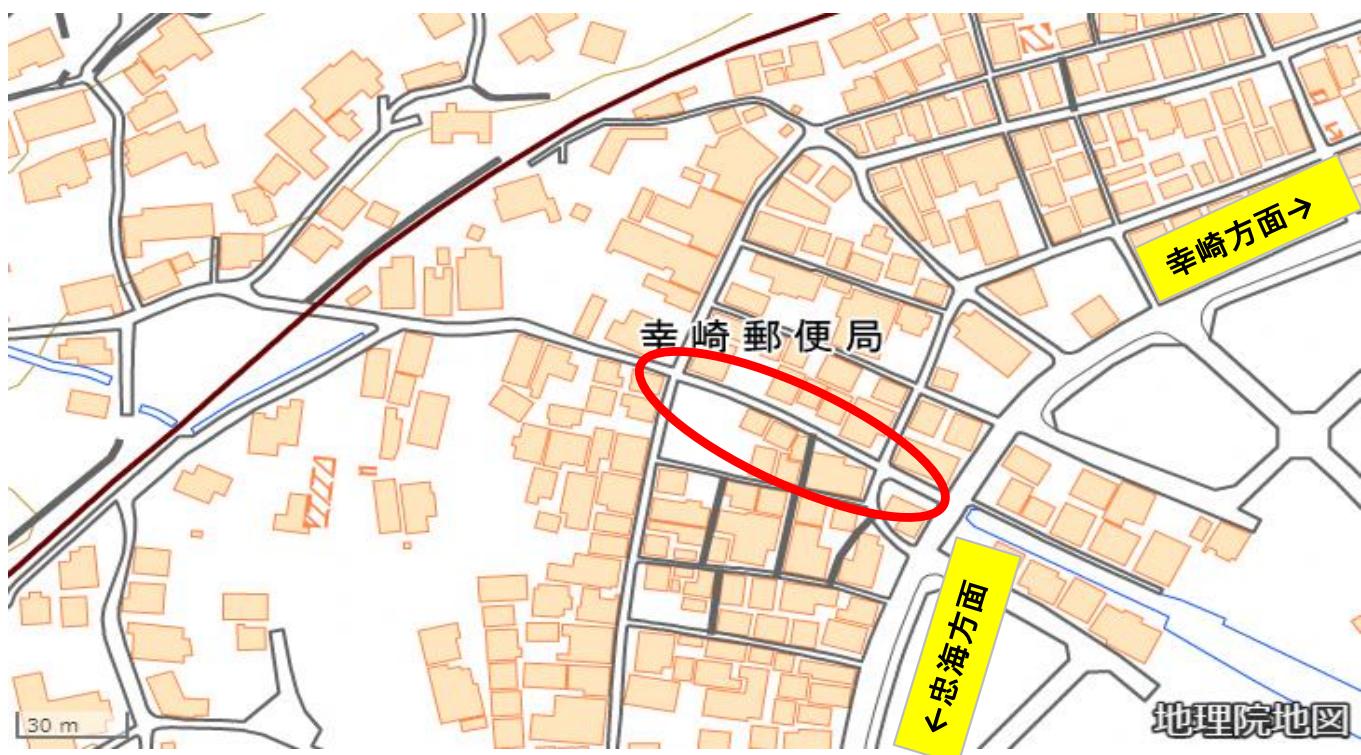
※通し番号	558
点検実施年度	R5
※番号	9
学校名	幸崎中学校
対策検討メンバー	PTA・広島県東部建設事務所三原支所・三原警察署・教育委員会・土木管理課・生活環境課・幸崎中学校
路線名	市道幸崎32号線
箇所名・住所	幸崎能地4丁目11番8号付近(郵便局付近)
通学路の状況・危険の内容	道幅が狭く国道につながるため、通学時間帯には車の往来が増え、生徒と接触する可能性がある。
対策内容	隅切りの整備を検討する。
※事業主体	三原市
対策年度	R6～

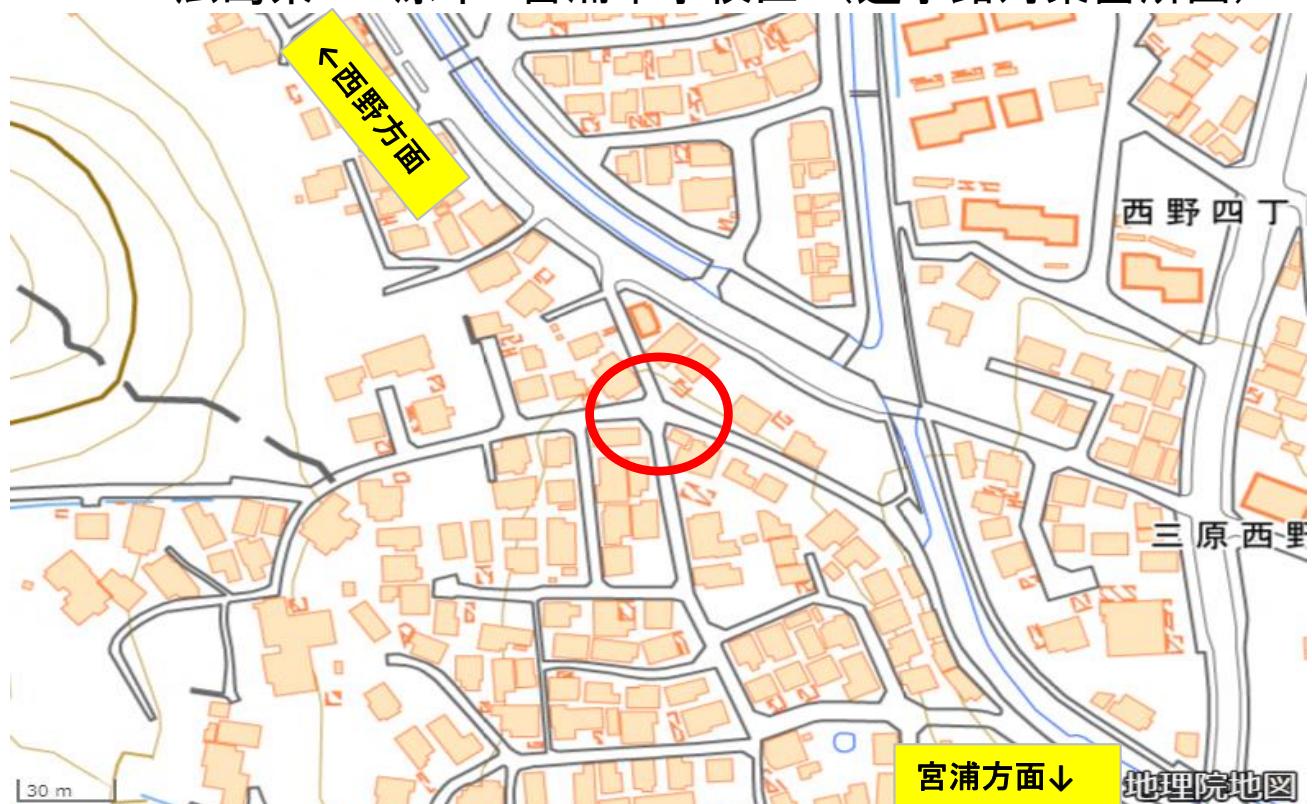
※通し番号	559
点検実施年度	R5
※番号	10
学校名	宮浦中学校
対策検討メンバー	PTA・三原警察署・教育委員会・土木管理課・生活環境課・宮浦中学校
路線名	市道西野14号線
箇所名・住所	西野2丁目6番、8番付近
通学路の状況・危険の内容	側溝が深いにも関わらずガードレール等落下を防ぐ対策がされておらず、落下のおそれがある。
対策内容	転落防止柵の設置を検討する。
※事業主体	三原市
対策年度	R6

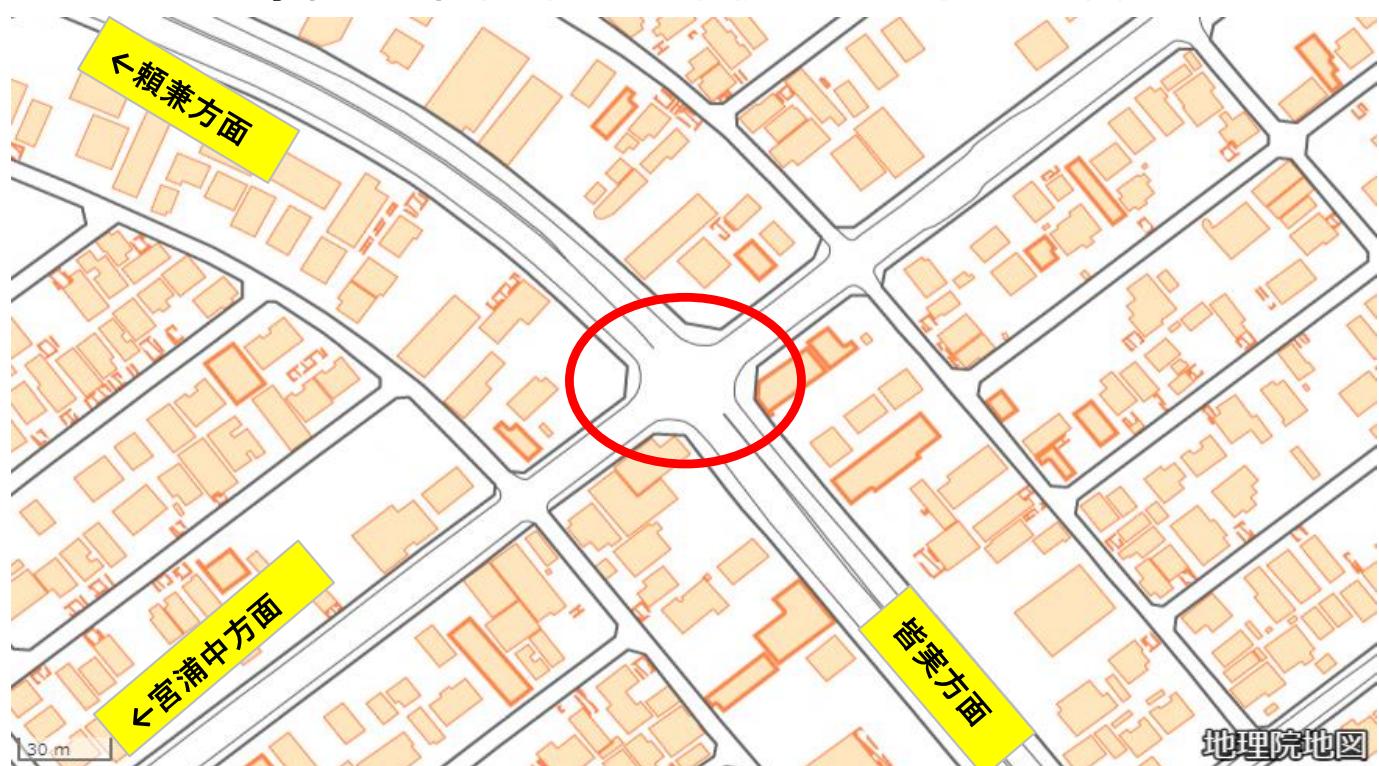
※通し番号	560
点検実施年度	R5
※番号	11
学校名	宮浦中学校
対策検討メンバー	PTA・三原警察署・教育委員会・土木管理課・生活環境課・宮浦中学校
路線名	市道宮浦34号線
箇所名・住所	宮浦5丁目2番1号宮浦交差点付近
通学路の状況・危険の内容	雨の日、横断歩道の端が水溜りで横断しにくく転倒の危険性がある。また、信号待ちのとき自動車から水しぶきが歩行者にたくさんはねて危険である。 信号待ちをしているとき、通過する車と接触しそうで危険。
対策内容	道路の排水対策を検討する。 車止め等の設置を検討する。
※事業主体	三原市
対策年度	R6

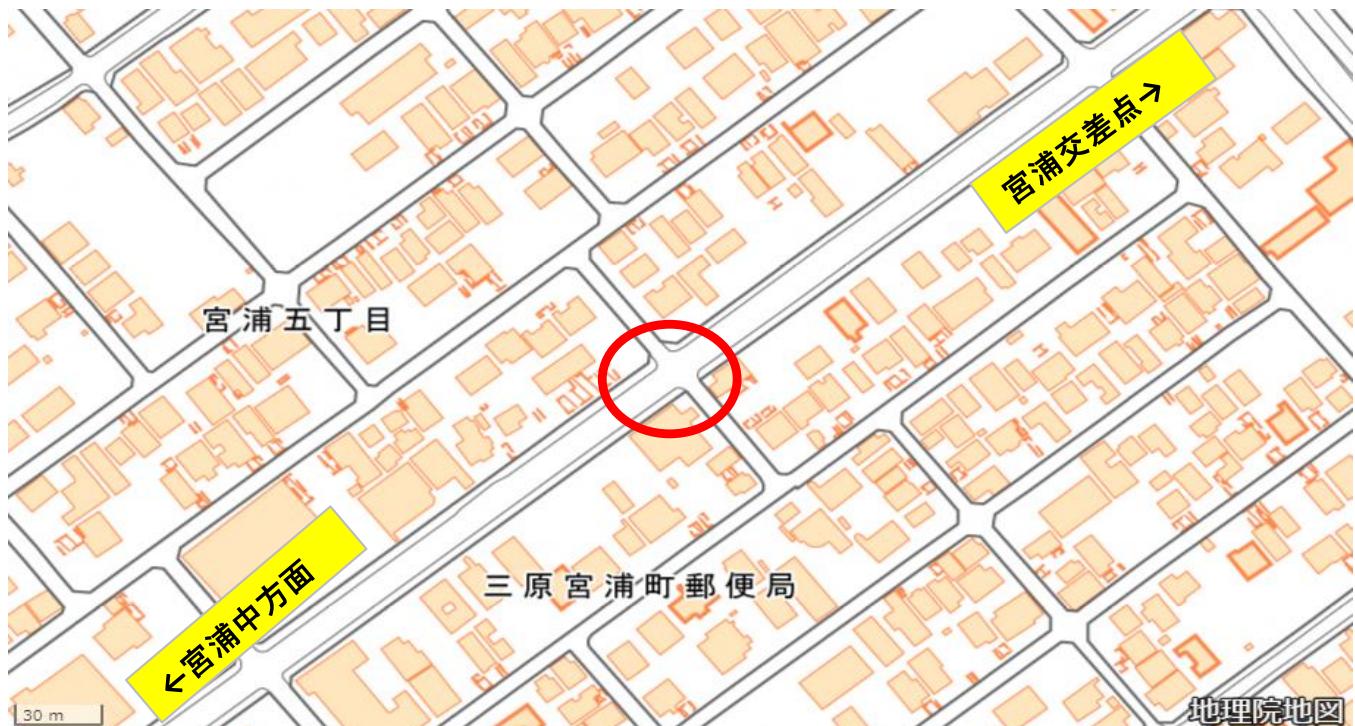
※通し番号	561
点検実施年度	R5
※番号	12
学校名	宮浦中学校
対策検討メンバー	PTA・三原警察署・教育委員会・土木管理課・生活環境課・宮浦中学校
路線名	市道宮浦40号線
箇所名・住所	宮浦5丁目2番1号宮浦交差点付近
通学路の状況・危険の内容	一旦停止の線が薄くなっているため、自動車が一旦停止しないことが多々あるため、歩道から歩道に渡るときに自動車が歩行者に衝突してくる危険性がある。
対策内容	一時停止線の塗り直し済み。
※事業主体	警察
対策年度	R5

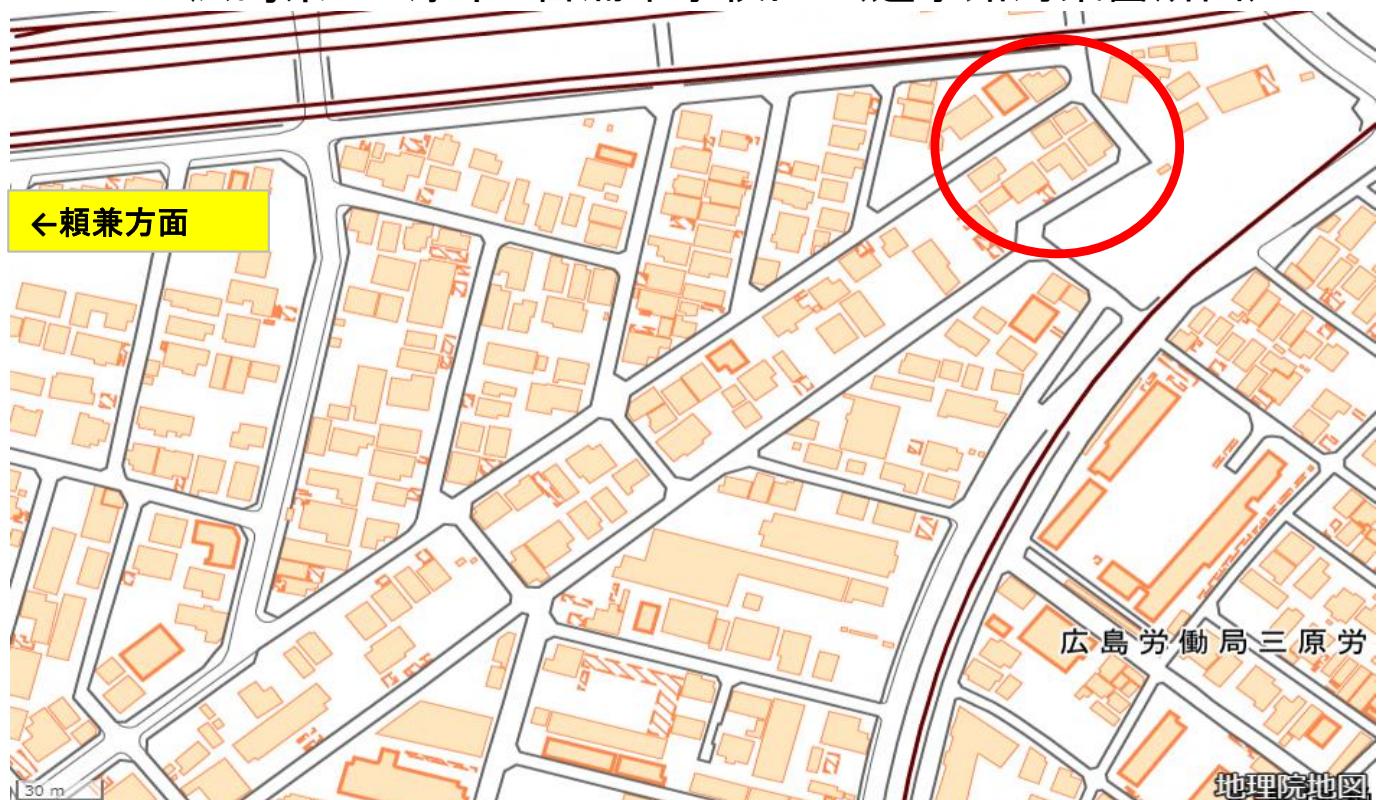
※通し番号	562
点検実施年度	R5
※番号	13
学校名	宮浦中学校
対策検討メンバー	PTA・三原警察署・教育委員会・土木管理課・生活環境課・宮浦中学校
路線名	市道宮浦11号線
箇所名・住所	皆実1丁目
通学路の状況・危険の内容	道路に歩道の印がない。車の通行量多く、生徒が通行した際に車と接触する危険性がある。
対策内容	通行帯(青色)の設置検討する。
※事業主体	三原市
対策年度	R6

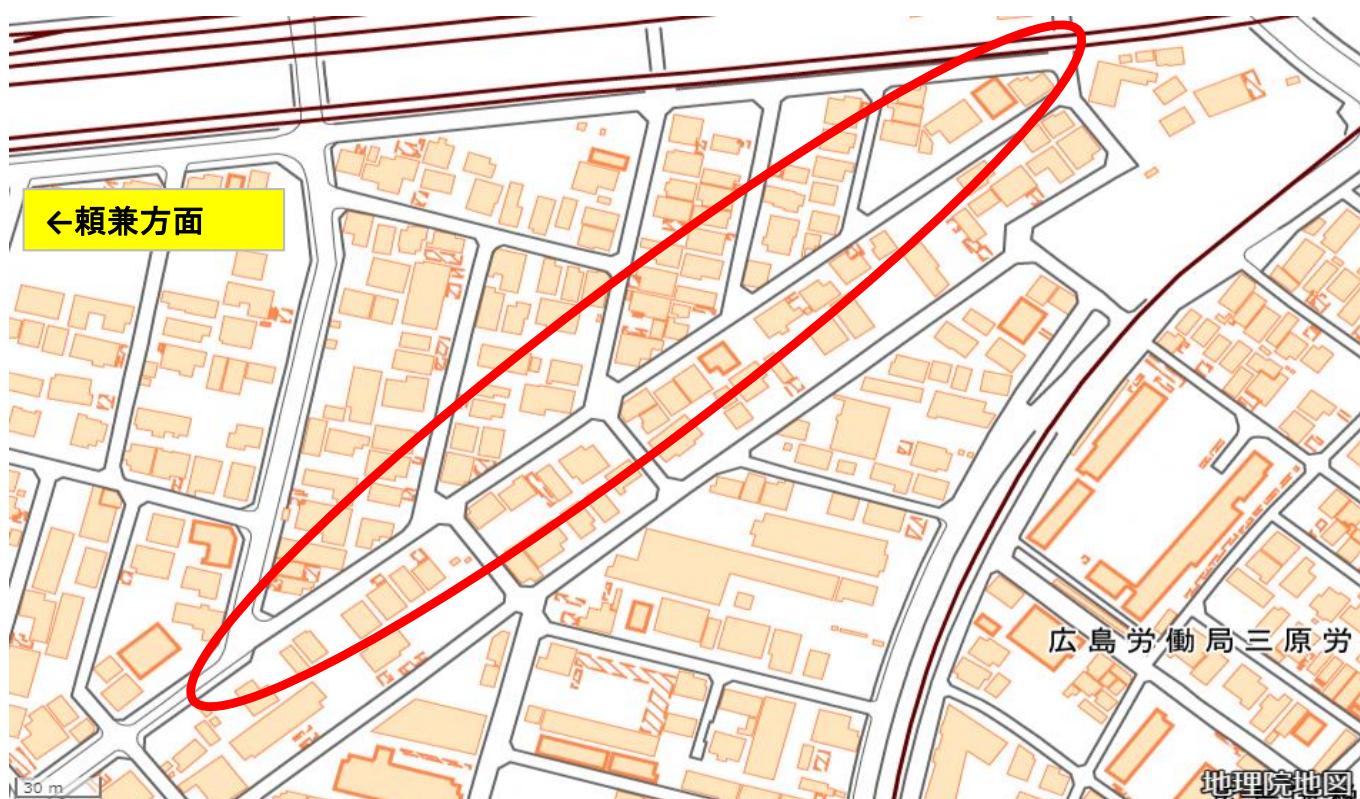
※通し番号	563
点検実施年度	R5
※番号	14
学校名	宮浦中学校
対策検討メンバー	PTA・三原警察署・教育委員会・土木管理課・生活環境課・宮浦中学校
路線名	市道宮浦18号線
箇所名・住所	宮浦3丁目(皆実第三公園付近～塩そばまえだ付近)
通学路の状況・危険の内容	通学路になっている道路で停止線・路面標示が消えており、車の走行速度超過の実態がある。
対策内容	一時停止線の塗り直しを行う。(警察) 路面標示の設置、舗装の修繕を検討する。(三原市)
※事業主体	警察 三原市
対策年度	R5～R6(警察) R6(学校)

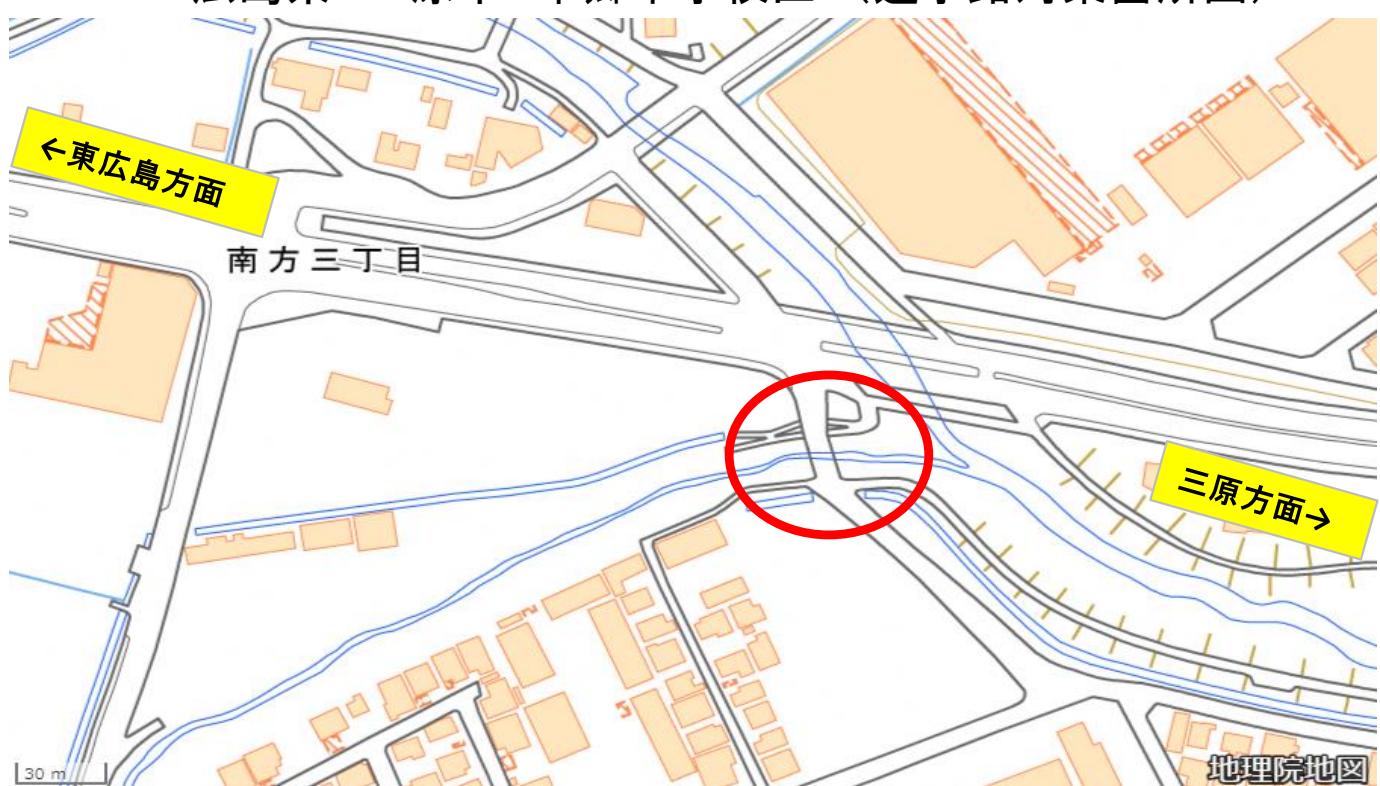
※通し番号	564
点検実施年度	R5
※番号	15
学校名	本郷中学校
対策検討メンバー	PTA・交通指導員・広島県東部建設事務所三原支所・三原警察署・教育委員会・土木管理課・生活環境課・本郷支所地域振興課・本郷中学校
路線名	市道本郷町椋本足蔭線
箇所名・住所	南方2丁目7番付近(ヤマト運輸前三叉路)
通学路の状況・危険の内容	接触事故等の報告等を受けていないが、大型貨物車が頻繁に通過する三叉路交差点である。徒歩通学生徒の通学路でもあり、横断歩道がないこの交差点は、危険である。また、この交差点と国道2号線「梨羽橋西詰」交差点の間にある「椋本橋」には歩道白線がなく、国道2号線に向かうトラックや乗用車が信号待ちをすると、歩道スペースがなくなる。
対策内容	通行帯(青色)および路面標示の設置検討する。(三原市) 学校指導を行う。(学校)
※事業主体	三原市 学校
対策年度	R6(三原市) R5(学校)

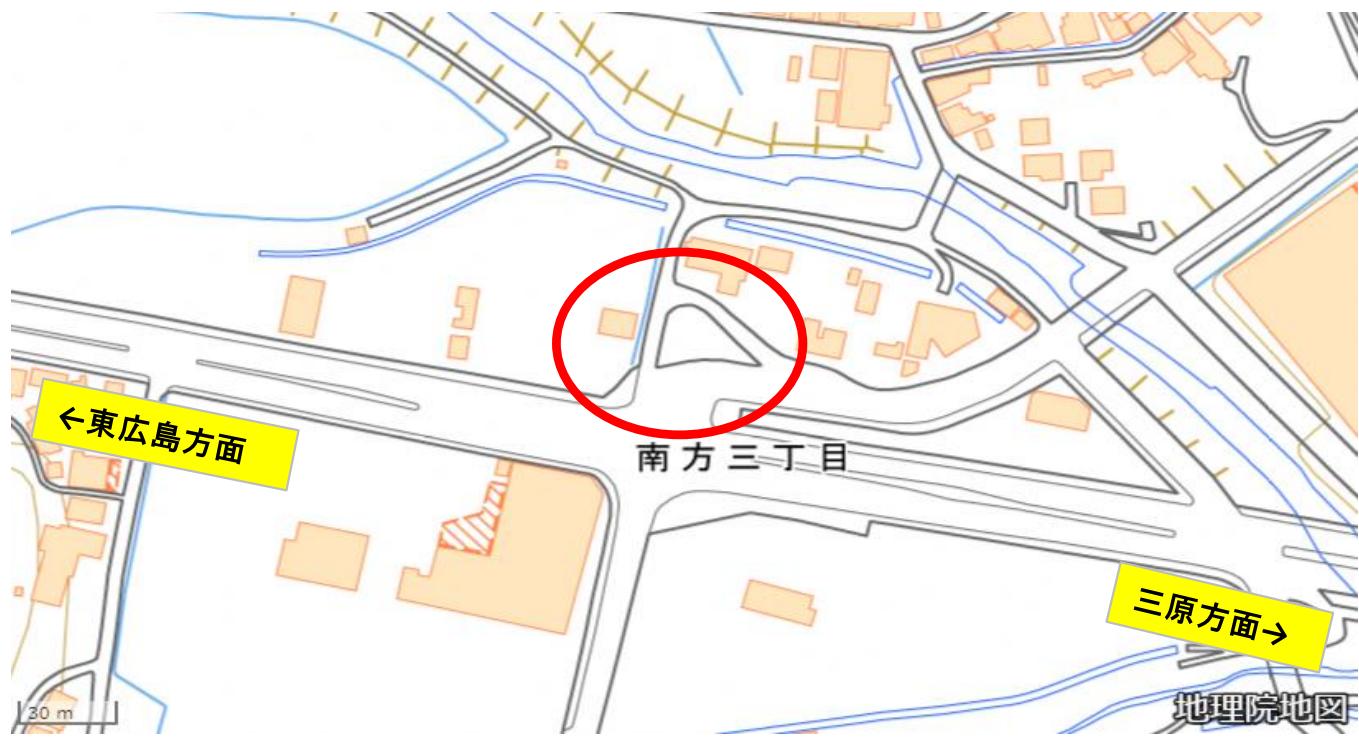
※通し番号	565
点検実施年度	R5
※番号	16
学校名	本郷中学校
対策検討メンバー	PTA・交通指導員・広島県東部建設事務所三原支所・三原警察署・教育委員会・土木管理課・生活環境課・本郷支所地域振興課・本郷中学校
路線名	市道本郷町茅の市椋本線
箇所名・住所	南方3丁目4番付近(天吉付近)
通学路の状況・危険の内容	現在、一方通行区間が一部あるため、登校時と下校時のコースを変えている。下校時は、市道「原市日名内線」の細い道路(本郷中前の道路～三宅石材店)を通行させているが、車との接触しそうなヒヤリとする状況もあり地域から苦情が多い。自転車のみ一方通行を解除すれば、行きも帰りも同じコースになり、道幅の広い通学路が確保できる。
対策内容	標識の移設済み。(警察) 学校指導を行う。(学校)
※事業主体	警察 学校
対策年度	R5(警察) R5(学校)

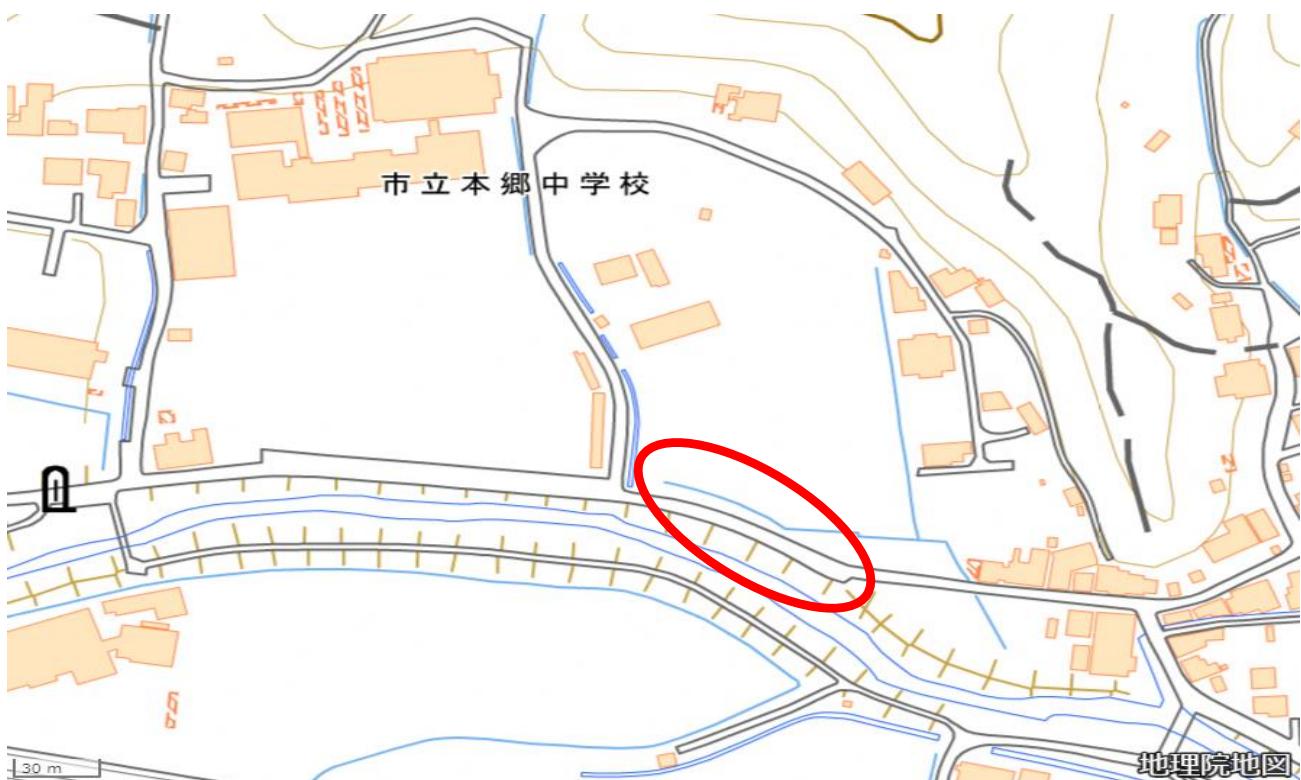
※通し番号	566
点検実施年度	R5
※番号	17
学校名	本郷中学校
対策検討メンバー	PTA・交通指導員・広島県東部建設事務所三原支所・三原警察署・教育委員会・土木管理課・生活環境課・本郷支所地域振興課・本郷中学校
路線名	市道本郷町原市日名内線
箇所名・住所	下北方2丁目27番付近(本郷中学校の東)
通学路の状況・危険の内容	下校時に自転車通学生が通行する道路。ガードレールがなく、道幅が狭い道路。また、道路の片方は、高さのある崖になっている。昨年度、中学1年生がバランスを崩し、道路から外れ転落し片腕骨折し大けがをした事故が発生した。
対策内容	転落防止柵の設置を検討する。
※事業主体	三原市
対策年度	R6

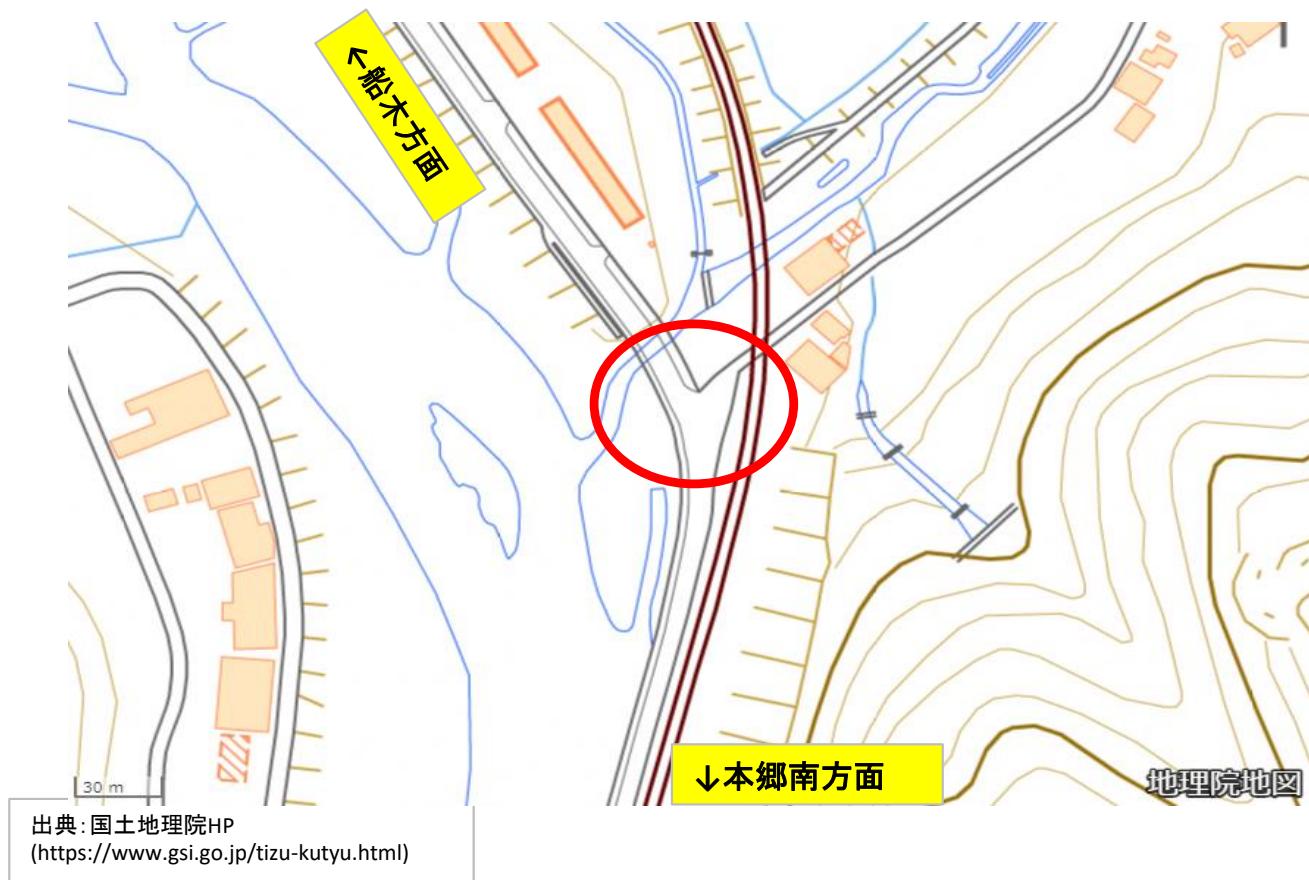
※通し番号	567
点検実施年度	R5
※番号	18
学校名	本郷中学校
対策検討メンバー	PTA・交通指導員・広島県東部建設事務所三原支所・三原警察署・教育委員会・土木管理課・生活環境課・本郷支所地域振興課・本郷中学校
路線名	主要地方道瀬野川福富本郷線
箇所名・住所	本郷町船木堂谷第2踏切付近
通学路の状況・危険の内容	カーブ途中の信号のない横断歩道で、減速する車が少なく、横断中の生徒と接触する危険性がある。実際、今年7月に横断中の生徒が自動車と衝突しかけたことがあり、保護者からも対策の要望があった。
対策内容	ダイヤマーク、センターラインの塗り直しを検討する。(警察) 外側線の塗り直し、文字入れを実施する。(県)
※事業主体	警察 広島県
対策年度	R6(警察) R5(広島県)

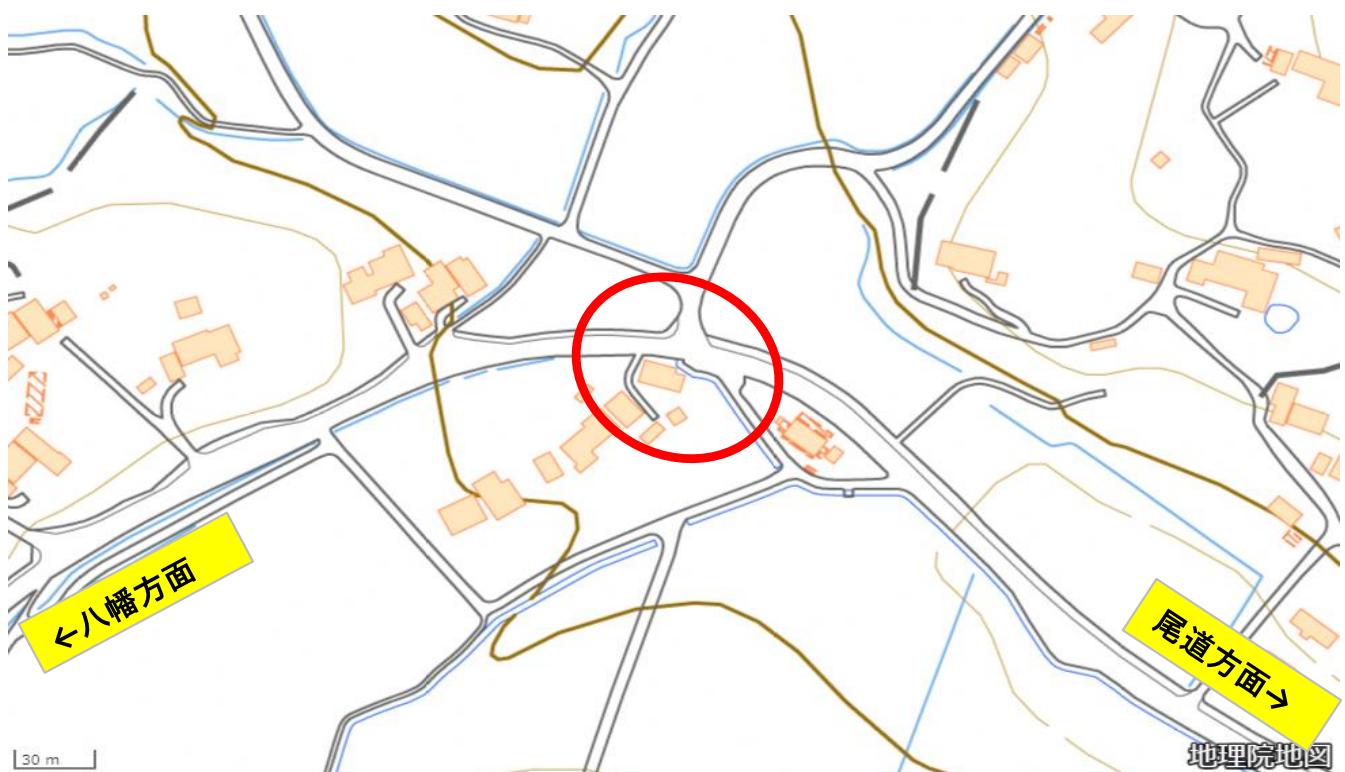
※通し番号	568
点検実施年度	R5
※番号	19
学校名	久井中学校
対策検討メンバー	PTA・交通指導員・広島県東部建設事務所三原支所・三原警察署・教育委員会・土木管理課・生活環境課・久井支所地域振興課・久井中学校
路線名	国道486号
箇所名・住所	八幡町野串499番地付近
通学路の状況・危険の内容	交差点近くにスクールバスのバス停(野串)があり、交通量が多く、速度が出やすい道路である。
対策内容	減速ドット線を設置する。
※事業主体	広島県
対策年度	R5

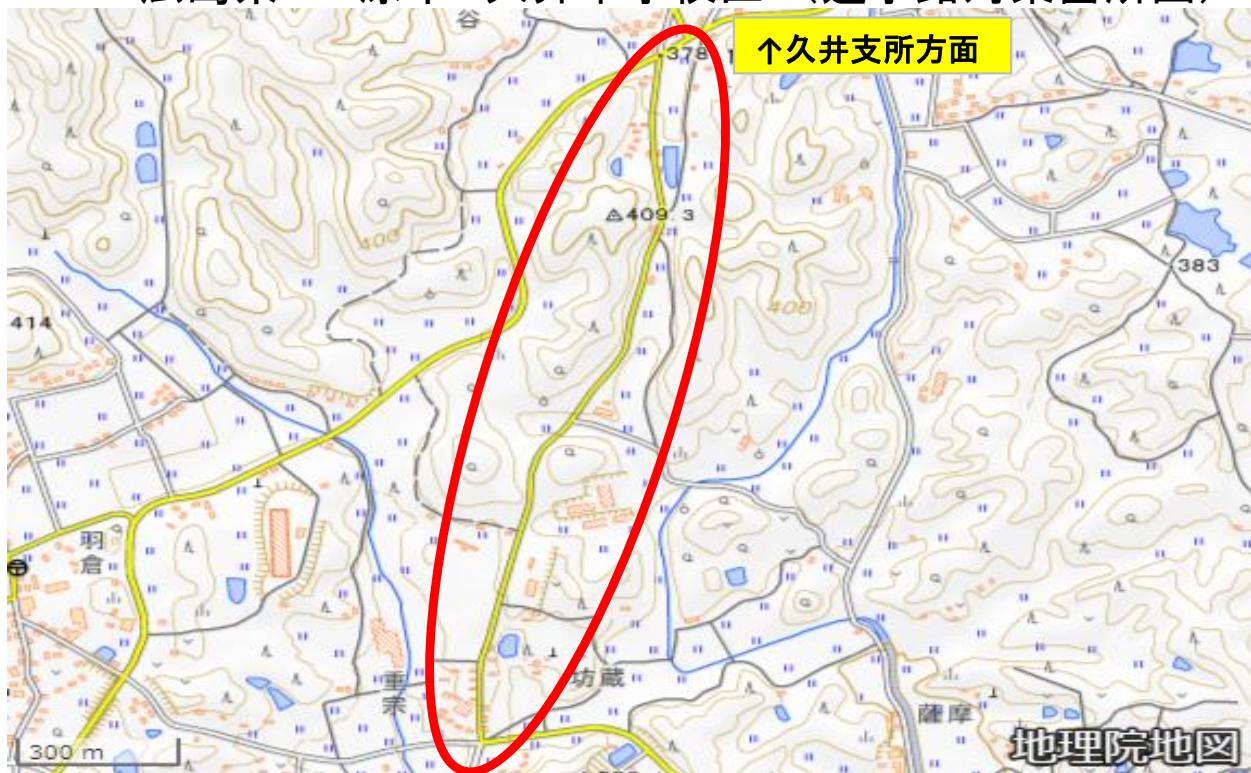
※通し番号	569
点検実施年度	R5
※番号	20
学校名	久井中学校
対策検討メンバー	PTA・交通指導員・広島県東部建設事務所三原支所・三原警察署・教育委員会・土木管理課・生活環境課・久井支所地域振興課・久井中学校
路線名	県道羽和泉室町線 市道久井町二ツ池尻線
箇所名・住所	久井町坂井原3973番地付近
通学路の状況・危険の内容	旧わきストア～B&Gに行く道が、街頭も少なく草木も多いため見通しが悪い。
対策内容	①防犯灯の設置を検討する。 ②防犯灯周辺の枝木を剪定。
※事業主体	三原市
対策年度	①R6 ②R5
