広島県 三原市 第一中学校区（通学路対策箇所図）

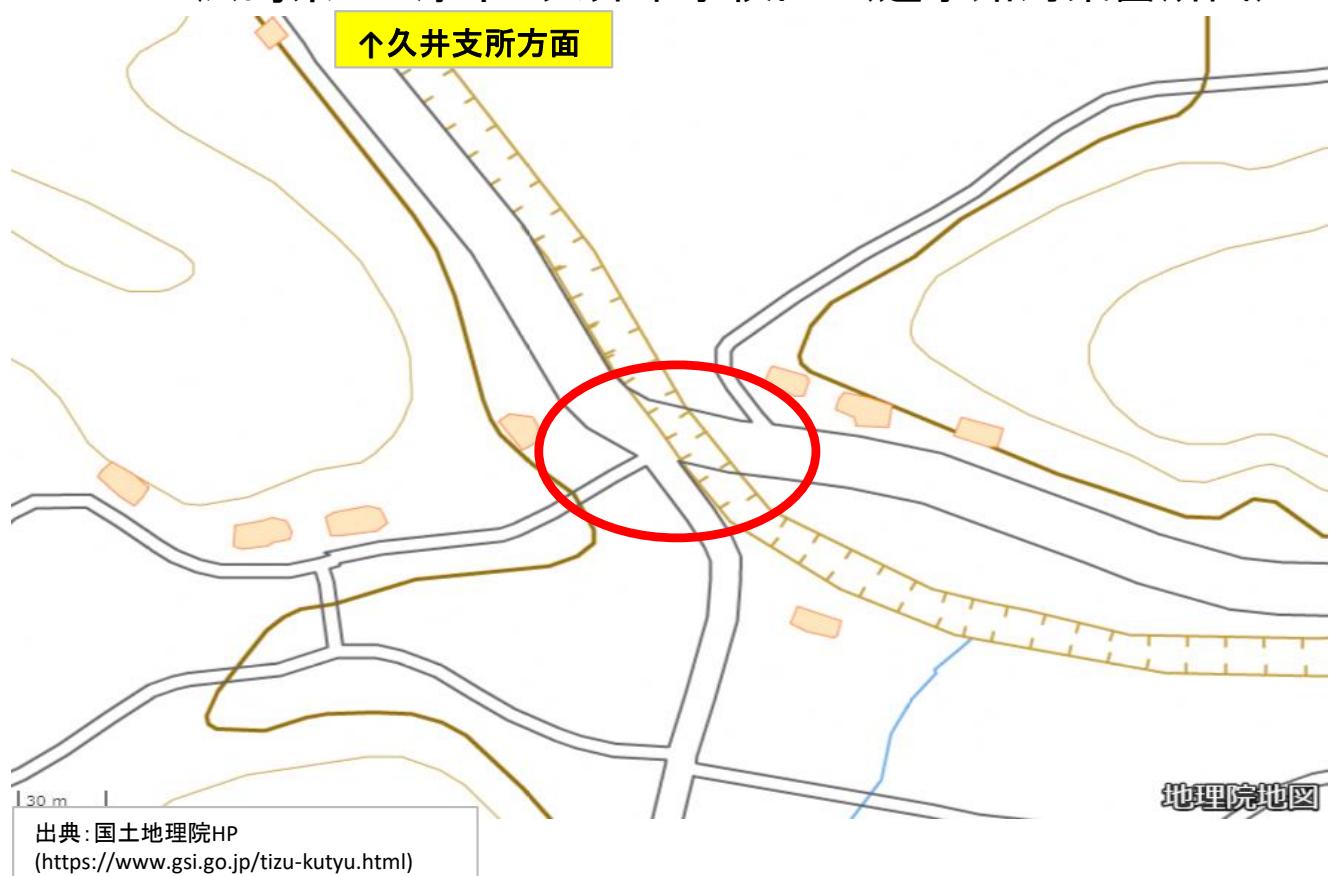
※通し番号	570
点検実施年度	R5
※番号	21
学校名	久井中学校
対策検討メンバー	PTA・交通指導員・広島県東部建設事務所三原支所・三原警察署・教育委員会・土木管理課・生活環境課・久井支所地域振興課・久井中学校
路線名	市道久井町則重下谷線
箇所名・住所	久井町坂井原4508番地付近
通学路の状況・危険の内容	県道374号線羽和泉室町線を横切らなければいけないため危険である。また、登校時間帯は車の通りも多く、大変危険である。
対策内容	横断歩道の設置を検討する。(警察) 文字入れを実施する。(県)
※事業主体	警察 広島県
対策年度	R6(警察) R5(広島県)

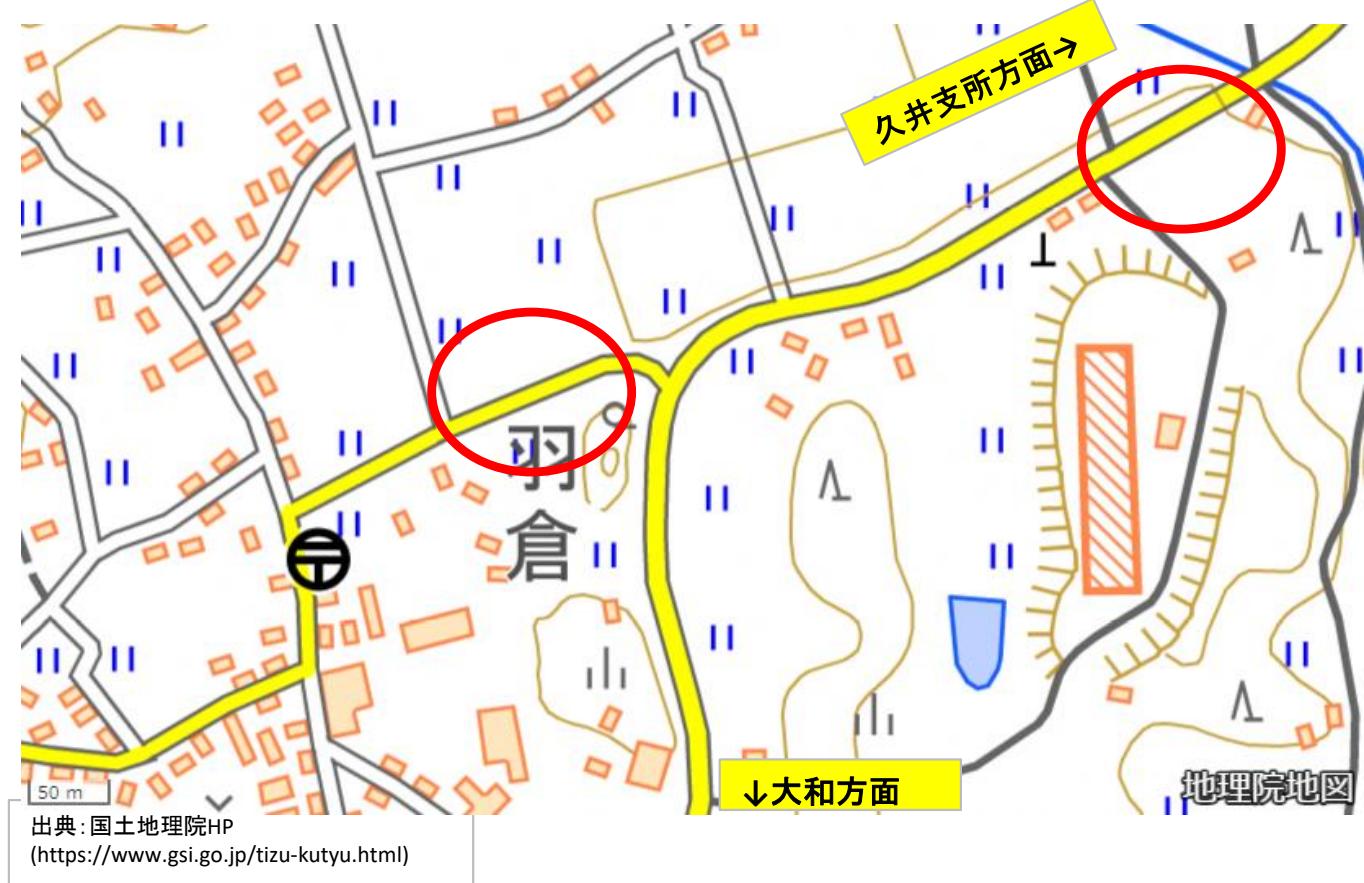
※通し番号	571
点検実施年度	R5
※番号	22
学校名	久井中学校
対策検討メンバー	PTA・交通指導員・広島県東部建設事務所三原支所・三原警察署・教育委員会・土木管理課・生活環境課・久井支所地域振興課・久井中学校
路線名	県道上徳良久井線
箇所名・住所	①久井町羽倉1562番地1付近 ②久井町羽倉370番地7付近
通学路の状況・危険の内容	①羽倉(向谷商店 ガソリンスタンド)前の道幅が狭くなっており、大型トラックがスピードを出して通る。道の両サイドにガードレール等はなく、高さのある溝が両サイトにあるため、落ちると危険である。また、この付近は野良犬が出没するため生徒が怖がっている。 ②345号線の高下電気近くの歩道が水はけが悪く、広範囲で水たまりになる。そのため、水たまりを避ける際、車道に出ることがあるため車と接触する危険性がある。
対策内容	①転落防止対策を検討する。 ②道路占用物件が原因と考えられるため、修繕を依頼している。(県)
※事業主体	広島県
対策年度	R5

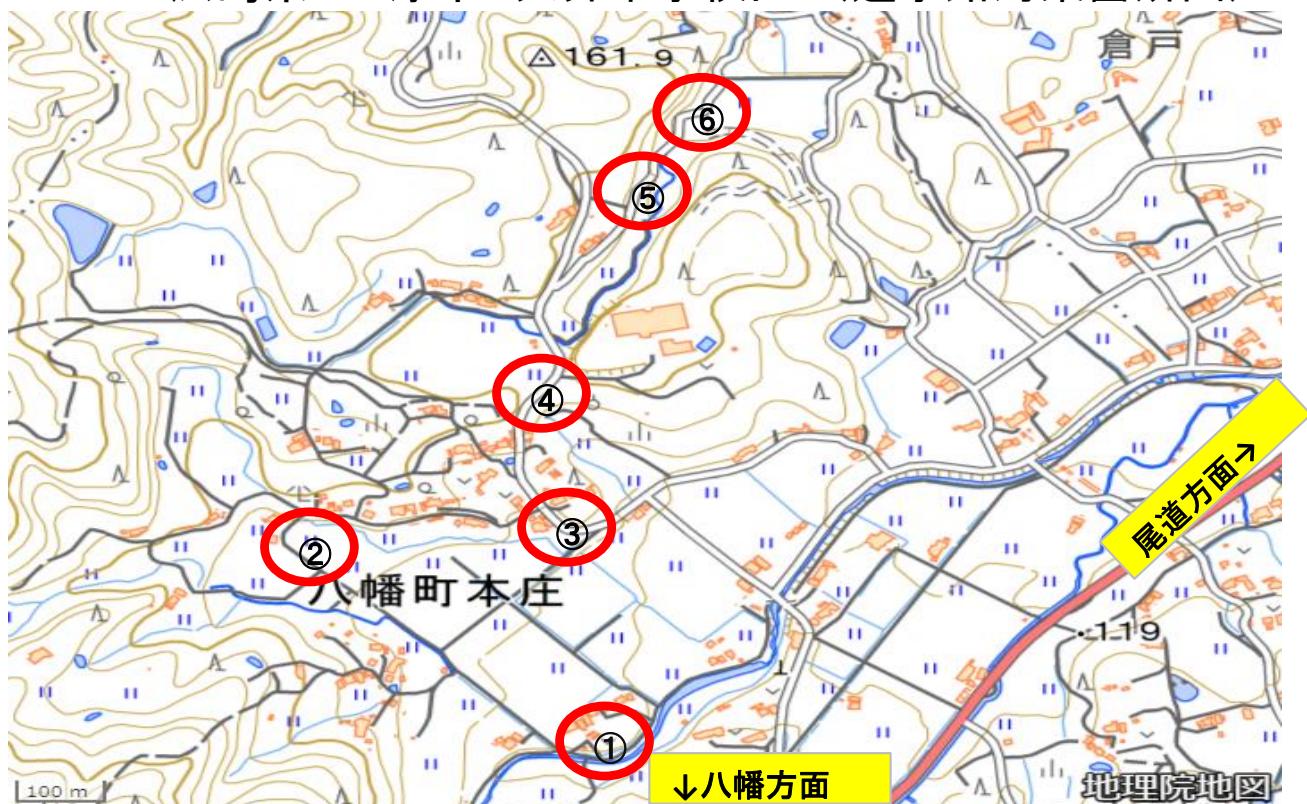
※通し番号	572
点検実施年度	R5
※番号	23
学校名	久井中学校
対策検討メンバー	PTA・交通指導員・広島県東部建設事務所三原支所・三原警察署・教育委員会・土木管理課・生活環境課・久井支所地域振興課・久井中学校
路線名	①市道八幡町52号線 ②市道八幡町56号線 ③市道八幡町57号線 ④市道八幡町53号線 ⑤・⑥市道八幡町63号線
箇所名・住所	八幡町本庄119番地1付近
通学路の状況・危険の内容	本庄公会堂から各家庭に行くまでの道に街灯が少ないため、危険である。
対策内容	町内会から申請があり、防犯灯を1灯設置済み。(三原市)
※事業主体	三原市
対策年度	R5

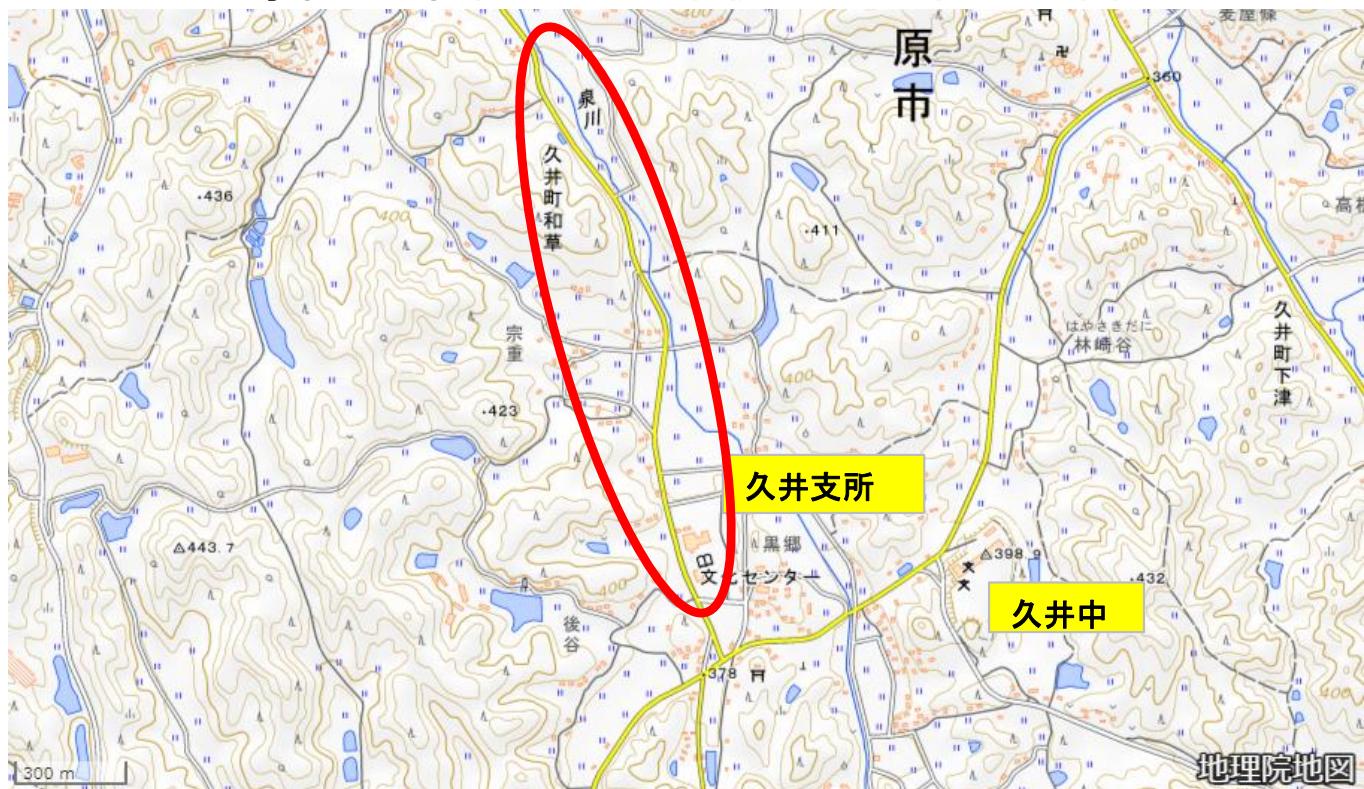
※通し番号	573
点検実施年度	R5
※番号	24
学校名	久井中学校
対策検討メンバー	PTA・交通指導員・広島県東部建設事務所三原支所・三原警察署・教育委員会・土木管理課・生活環境課・久井支所地域振興課・久井中学校
路線名	県道羽和泉室町線
箇所名・住所	久井町和草(和草～久井支所付近)
通学路の状況・危険の内容	和草方面から久井支所までの道で、落ち葉がたくさんあり転倒の恐れがある
対策内容	落ち葉の撤去を行う
※事業主体	広島県 (三原市)
対策年度	R5

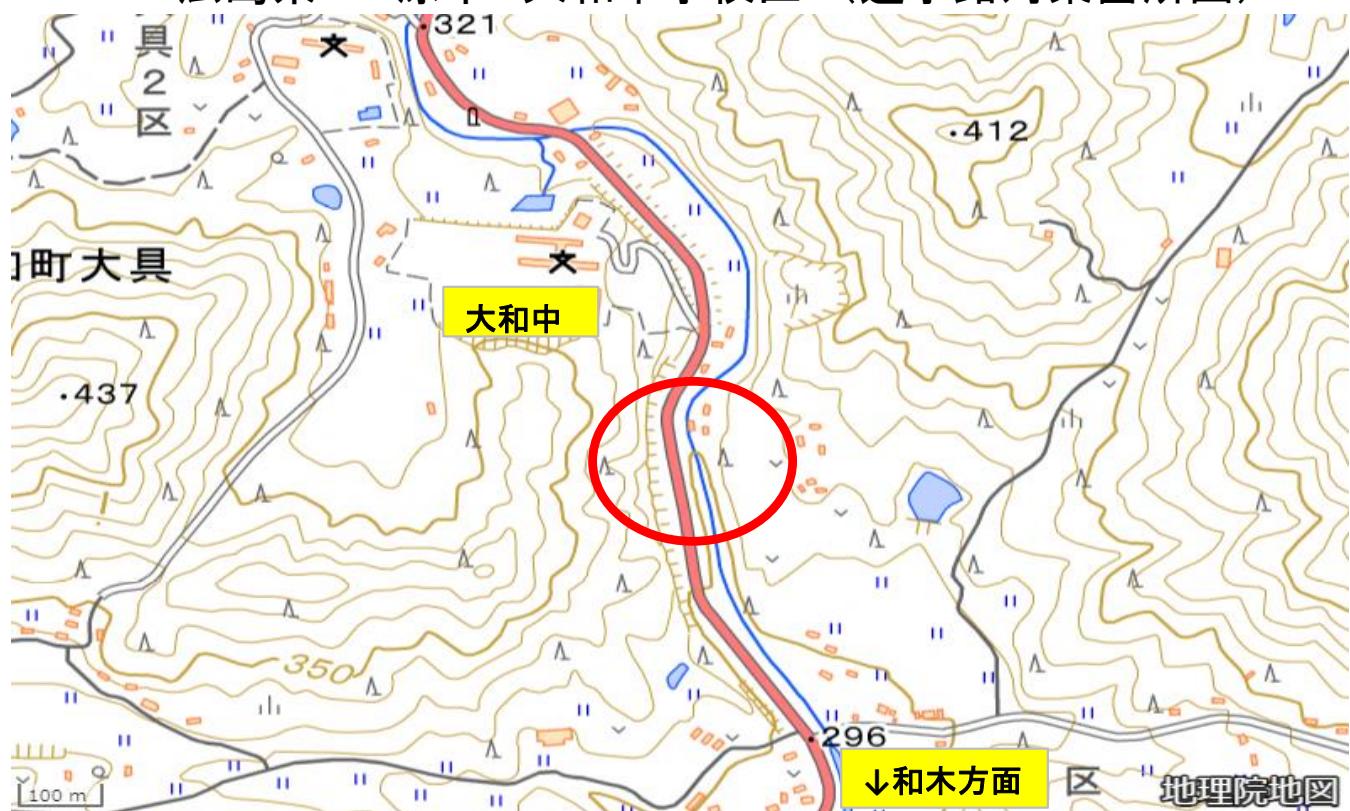
※通し番号	574
点検実施年度	R5
※番号	25
学校名	大和中学校
対策検討メンバー	PTA・交通指導員・広島県東部建設事務所三原支所・三原警察署・教育委員会・土木管理課・生活環境課・大和支所地域振興課・大和中学校
路線名	国道432号
箇所名・住所	大和町大具2280番地付近(大和中学校下信号機から約600M南)
通学路の状況・危険の内容	通学路そばの樹木枝が伸びており、自転車での走行する際、前が見えにくい。雨が降った後は、枝が下がり、さらに走行するのが難しい。道路に水がたまる。
対策内容	①伐採済み。 ②水が溜まらない対策を検討する。
※事業主体	広島県
対策年度	①R5 ②R6～

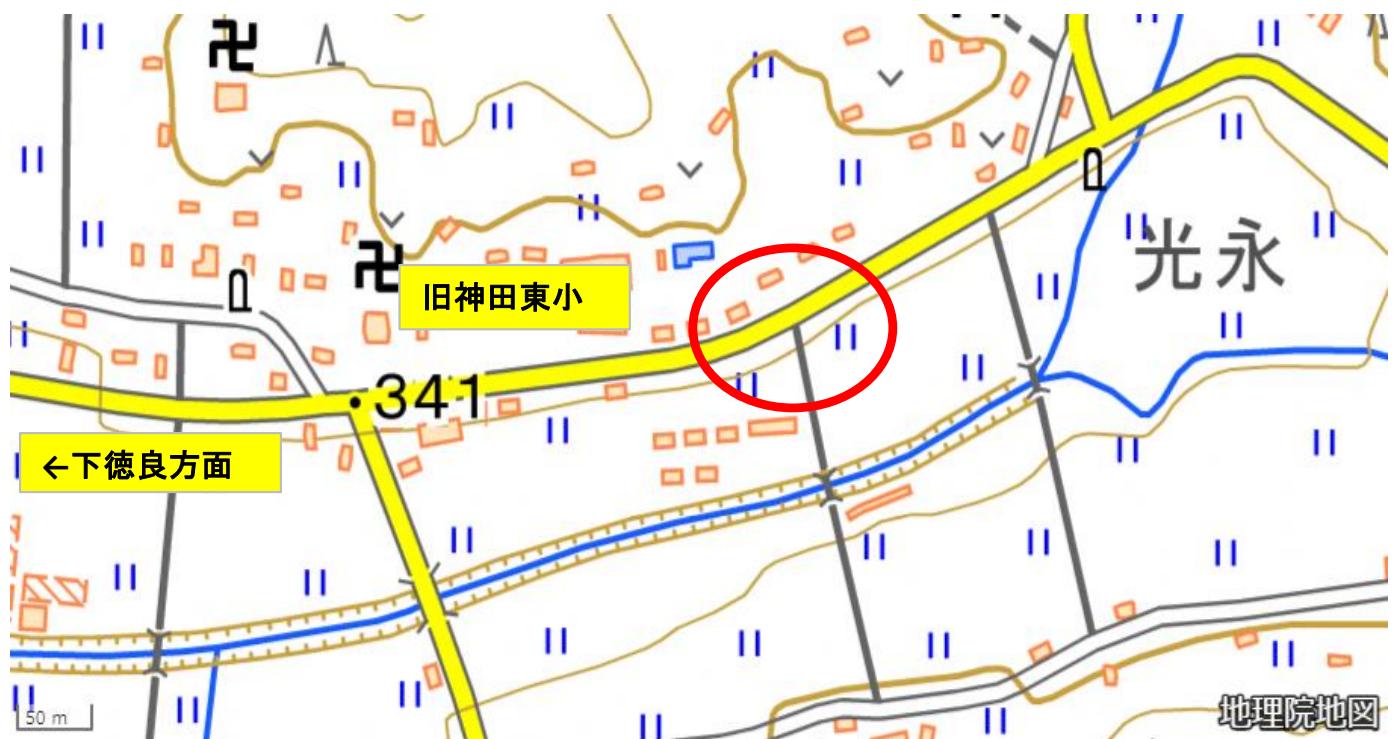
※通し番号	575
点検実施年度	R5
※番号	26
学校名	大和中学校
対策検討メンバー	PTA・交通指導員・広島県東部建設事務所三原支所・三原警察署・教育委員会・土木管理課・生活環境課・大和支所地域振興課・大和中学校
路線名	県道大和久井線
箇所名・住所	大和町上徳良1265番地付近
通学路の状況・危険の内容	横断歩道及び停止線の表示が薄く、運転手から見分けがつきにくい。
対策内容	横断歩道、停止線の塗り直し済み。
※事業主体	警察
対策年度	R5

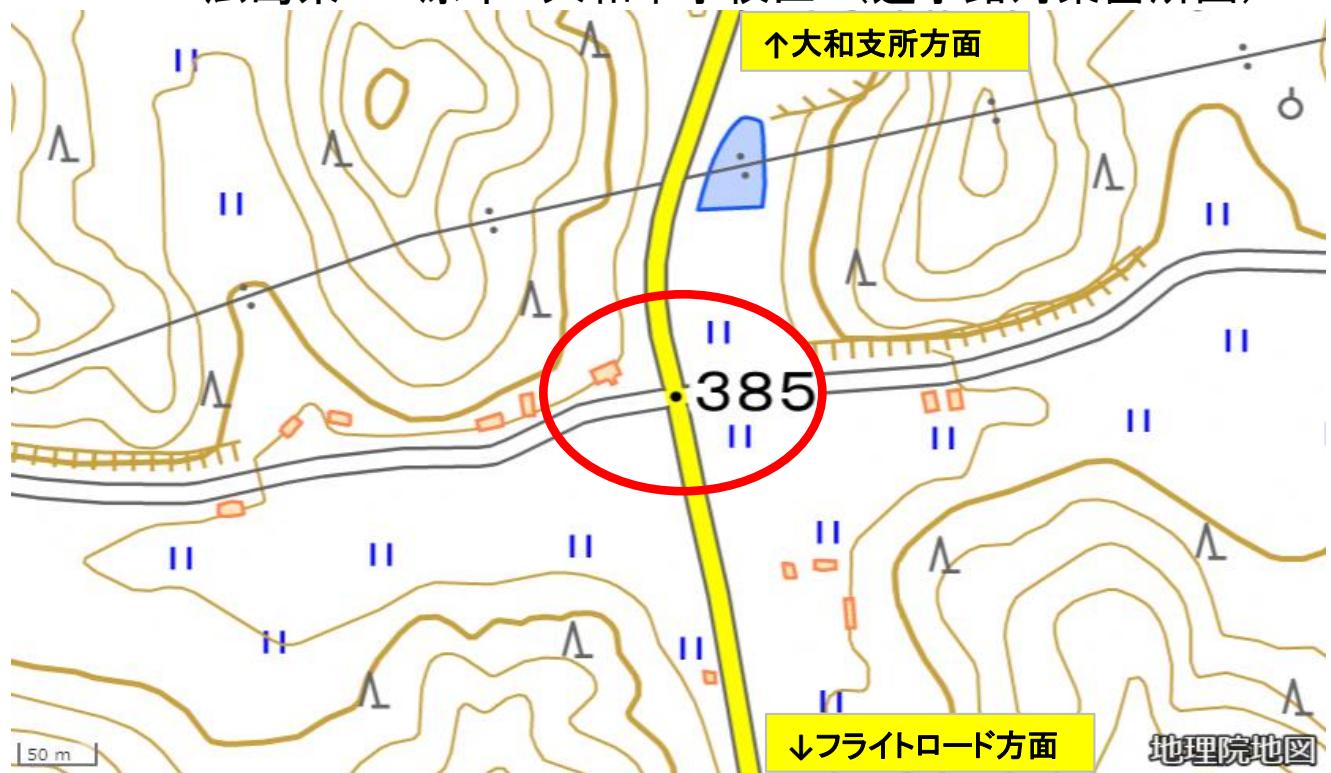
※通し番号	576
点検実施年度	R5
※番号	27
学校名	大和中学校
対策検討メンバー	PTA・交通指導員・広島県東部建設事務所三原支所・三原警察署・教育委員会・土木管理課・生活環境課・大和支所地域振興課・大和中学校
路線名	主要地方道本郷大和線 市道信末高須続線
箇所名・住所	大和町上徳良19番地付近(ドッグラン付近)
通学路の状況・危険の内容	交通量の多い交差点で、横断歩道もなく登下校で道路を渡るタイミングが難しい。 バス停まで歩道がなく、車道を歩くが歩くスペースが狭く危険である。 直線道路のため、スピードを出す車が多く歩くのに怖さを感じる。 大型トラックが通ると道幅がギリギリなので、歩行者は止まらなければ危ない。 年々交通量が増えているので危険。 白線がなく山側ギリギリを歩かなければならないため、左側を歩いてバス停近くは、白線が少しさるのでそこから右側を歩いている。
対策内容	転落防止柵を設置する。
※事業主体	広島県
対策年度	R5

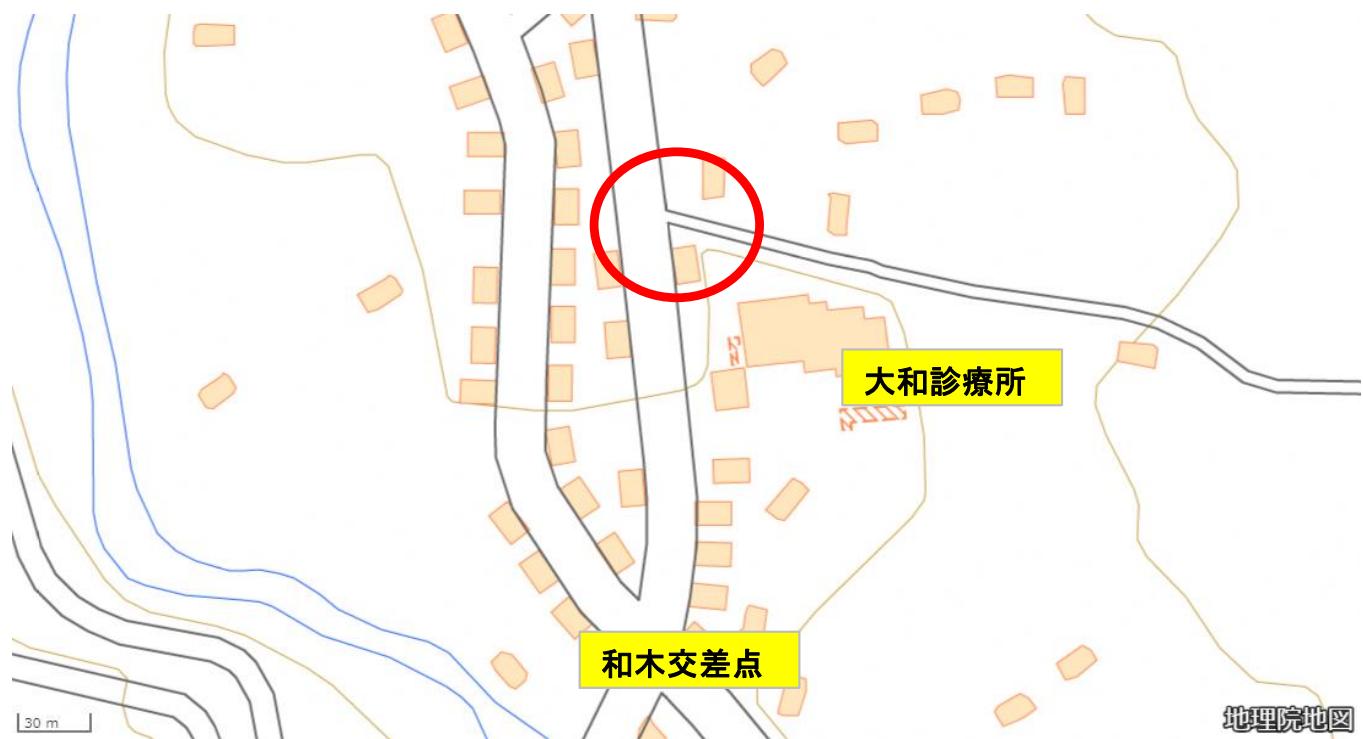
※通し番号	577
点検実施年度	R5
※番号	28
学校名	大和中学校
対策検討メンバー	PTA・交通指導員・広島県東部建設事務所三原支所・三原警察署・教育委員会・土木管理課・生活環境課・大和支所地域振興課・大和中学校
路線名	国道432号
箇所名・住所	大和町和木1585番地10付近
通学路の状況・危険の内容	交通量がある、信号のない横断歩道をわたるときに、ドライバーが横断者がわかるようにしてほしい。
対策内容	停止線の塗り直し済み。(警察) 文字入れを実施する。(県)
※事業主体	警察 広島県
対策年度	R5(警察) R5(広島県)

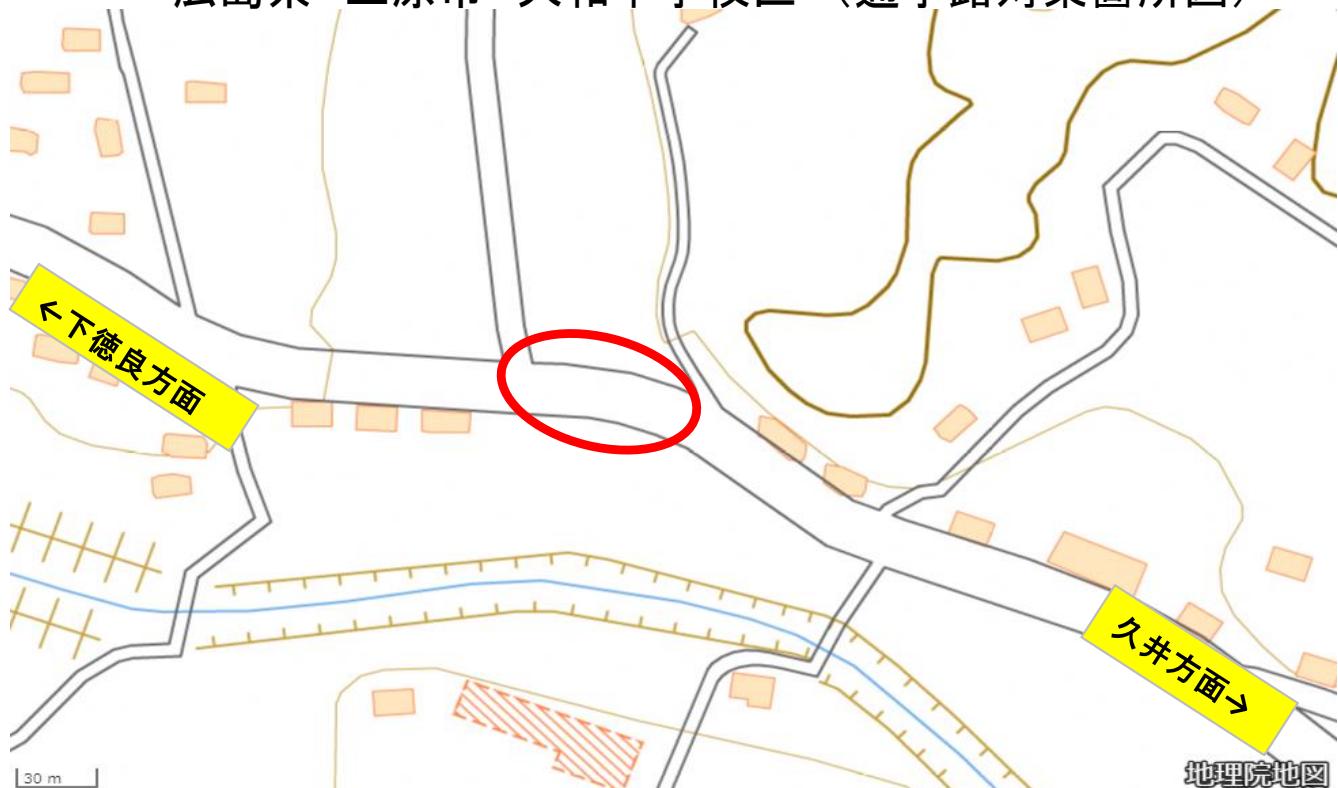
※通し番号	578
点検実施年度	R5
※番号	29
学校名	大和中学校
対策検討メンバー	PTA・交通指導員・広島県東部建設事務所三原支所・三原警察署・教育委員会・土木管理課・生活環境課・大和支所地域振興課・大和中学校
路線名	県道大和久井線
箇所名・住所	大和町上徳良2946番地付近
通学路の状況・危険の内容	車両の通行が多く危険
対策内容	外側線の塗り直しを実施する。
※事業主体	広島県
対策年度	R5

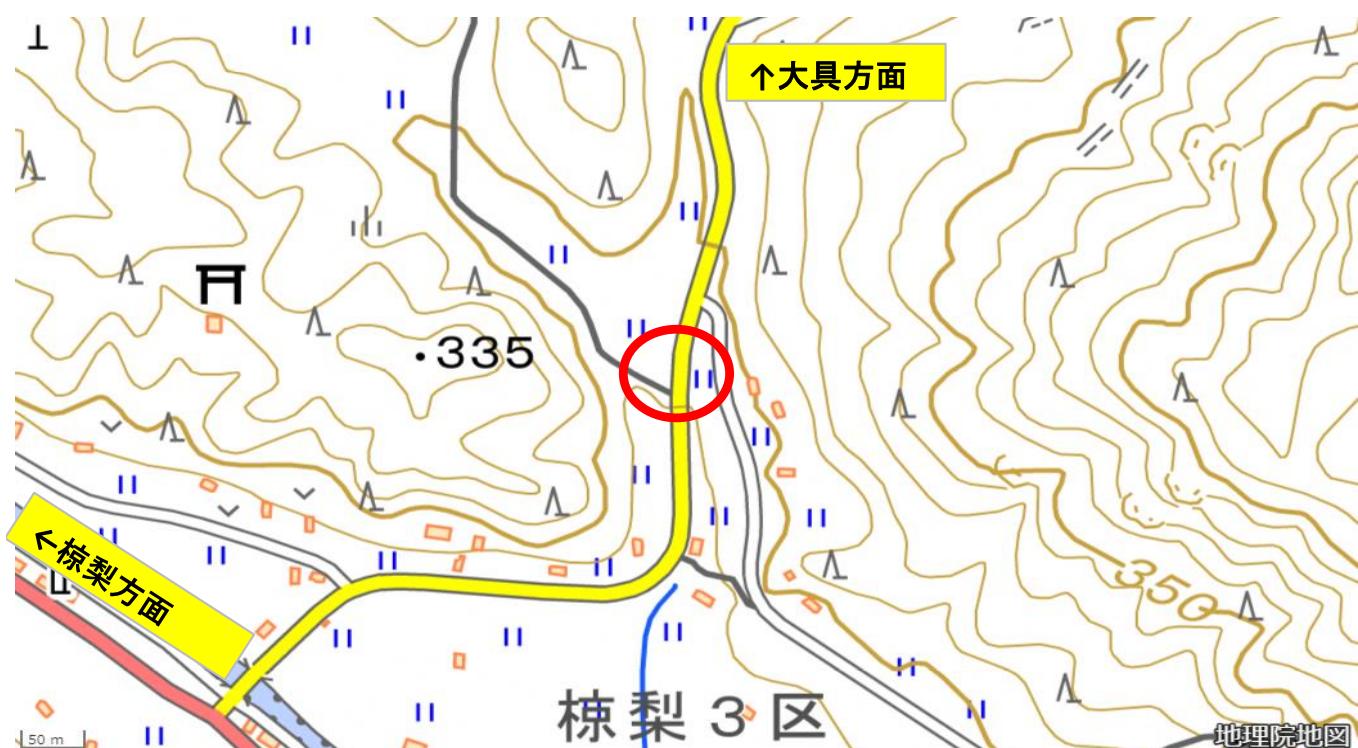
※通し番号	579
点検実施年度	R5
※番号	30
学校名	大和中学校
対策検討メンバー	PTA・交通指導員・広島県東部建設事務所三原支所・三原警察署・教育委員会・土木管理課・生活環境課・大和支所地域振興課・大和中学校
路線名	県道三和大和線
箇所名・住所	大和町棕梨県道三和大和線沿い
通学路の状況・危険の内容	通学路そばの樹木枝が伸びており、自転車での走行する際、前が見えにくい。雨が降った後は、枝が下がり、さらに走行するのが難しい。
対策内容	支障となっている木の伐採済み。
※事業主体	広島県 (三原市)
対策年度	R5

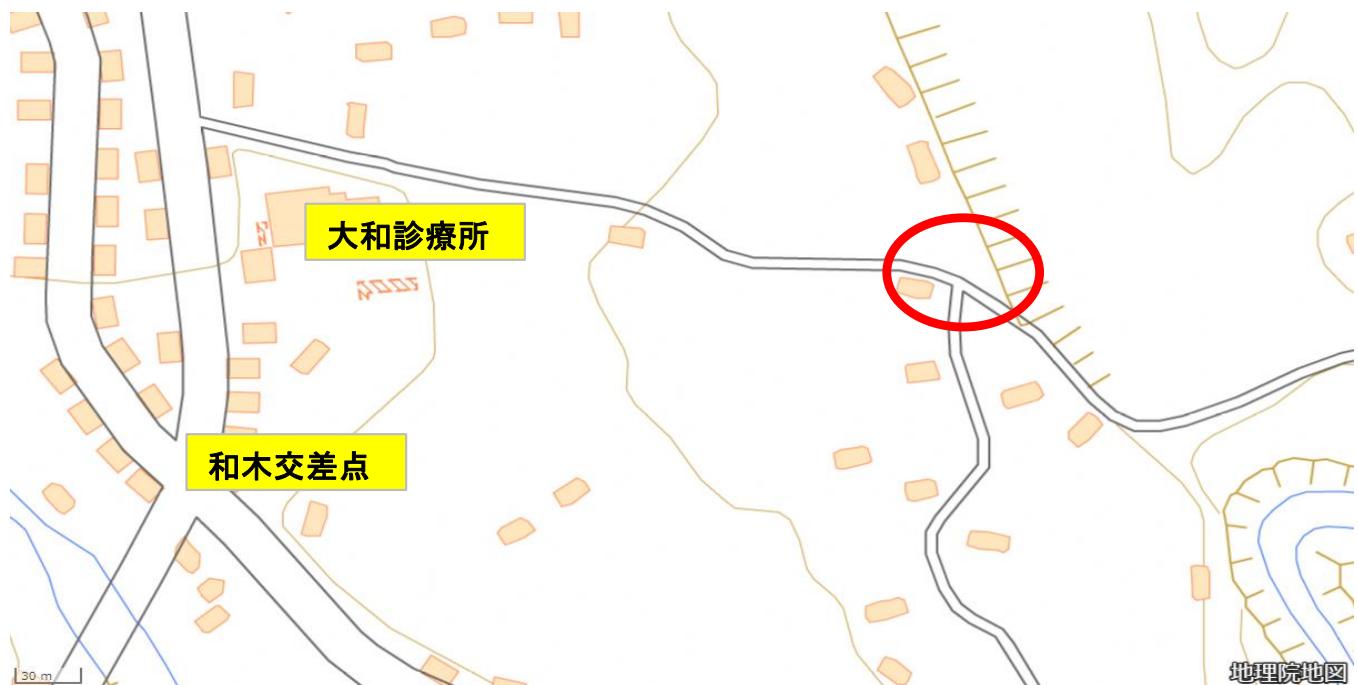
※通し番号	580
点検実施年度	R5
※番号	31
学校名	大和中学校
対策検討メンバー	PTA・交通指導員・広島県東部建設事務所三原支所・三原警察署・教育委員会・土木管理課・生活環境課・大和支所地域振興課・大和中学校
路線名	市道大和町横郷線
箇所名・住所	大和町和木2015番地付近
通学路の状況・危険の内容	道幅の狭いT字路で、塀もあり見通しが悪く危険である。
対策内容	隅切りの整備を検討する
※事業主体	三原市
対策年度	R6～
