## 広島県 三原市 第一中学校区 (通学路対策箇所図)

## 広島県 三原市 第一中学校区（通学路対策箇所図）

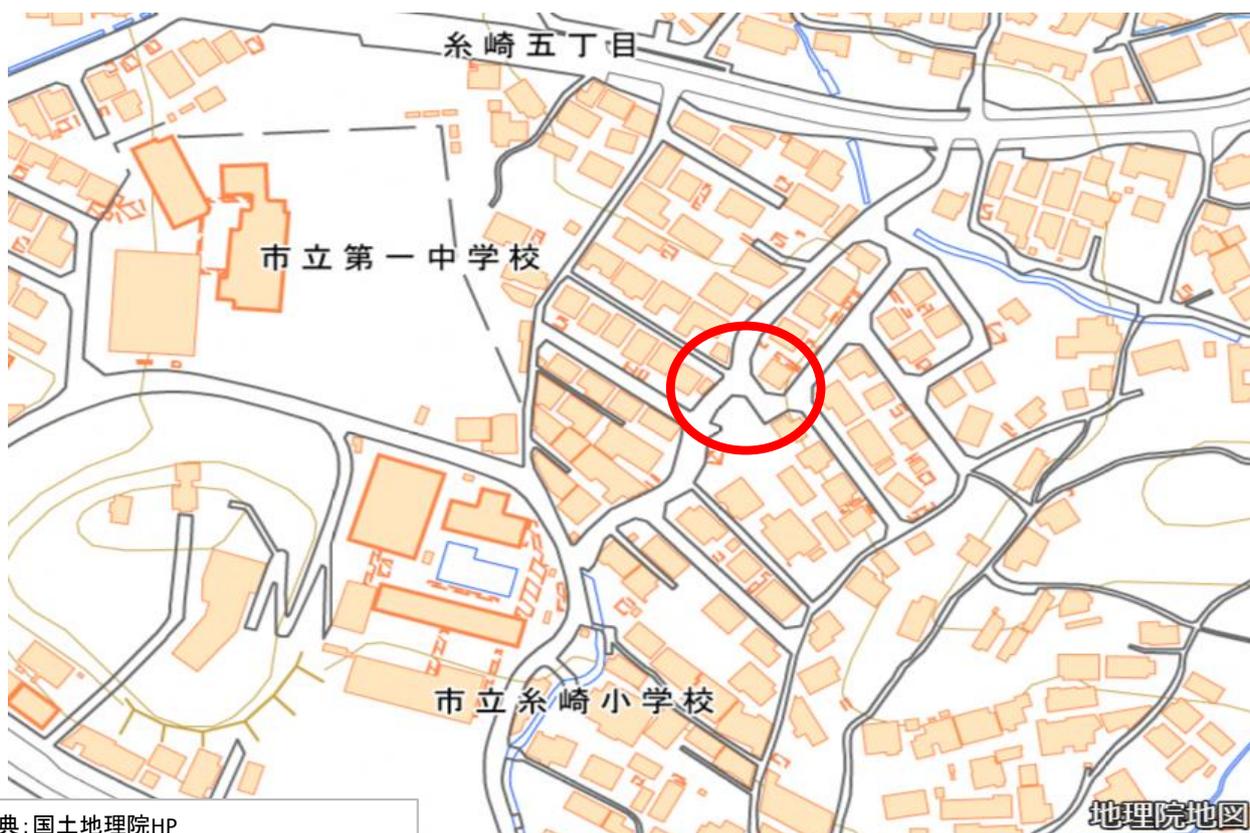
※通し番号	550
点検実施年度	R5
※番号	1
学校名	第一中学校
対策検討メンバー	交通指導員・広島県東部建設事務所三原支所・三原警察署・教育委員会・土木管理課・生活環境課・第一中学校
路線名	市道糸崎73号線
箇所名・住所	糸崎5丁目5番15号付近
通学路の状況・危険の内容	見通しが悪く、路地から出てくる車及び歩行者の確認がしにくい。
対策内容	路面標示を設置済み。
※事業主体	三原市
対策年度	R5

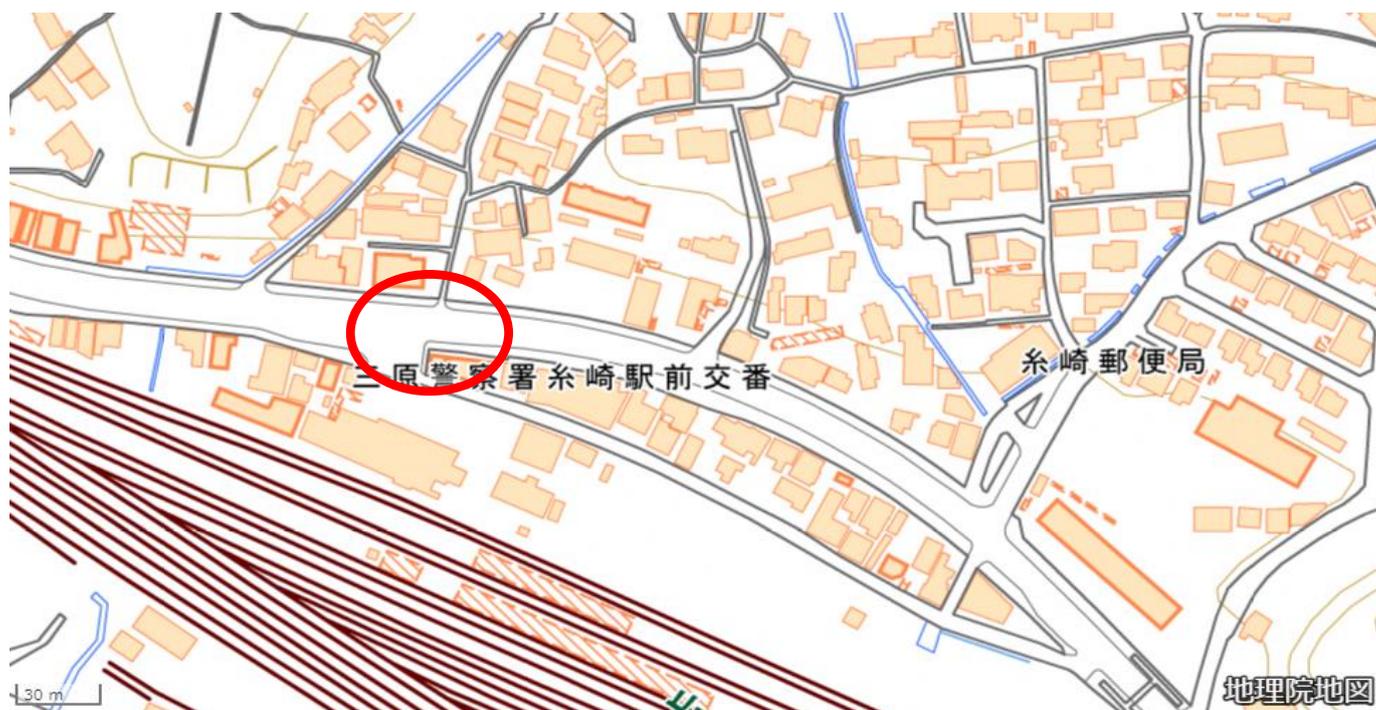
※通し番号	551
点検実施年度	R5
※番号	2
学校名	第一中学校
対策検討メンバー	交通指導員・広島県東部建設事務所三原支所・三原警察署・教育委員会・土木管理課・生活環境課・第一中学校
路線名	国道185号
箇所名・住所	糸崎4丁目9番24号付近
通学路の状況・危険の内容	車道と歩道が重なっており、信号が変わった際、歩道を歩く歩行者と衝突する危険性がある
対策内容	通行注意の文字入れを行う。
※事業主体	広島県
対策年度	R6～

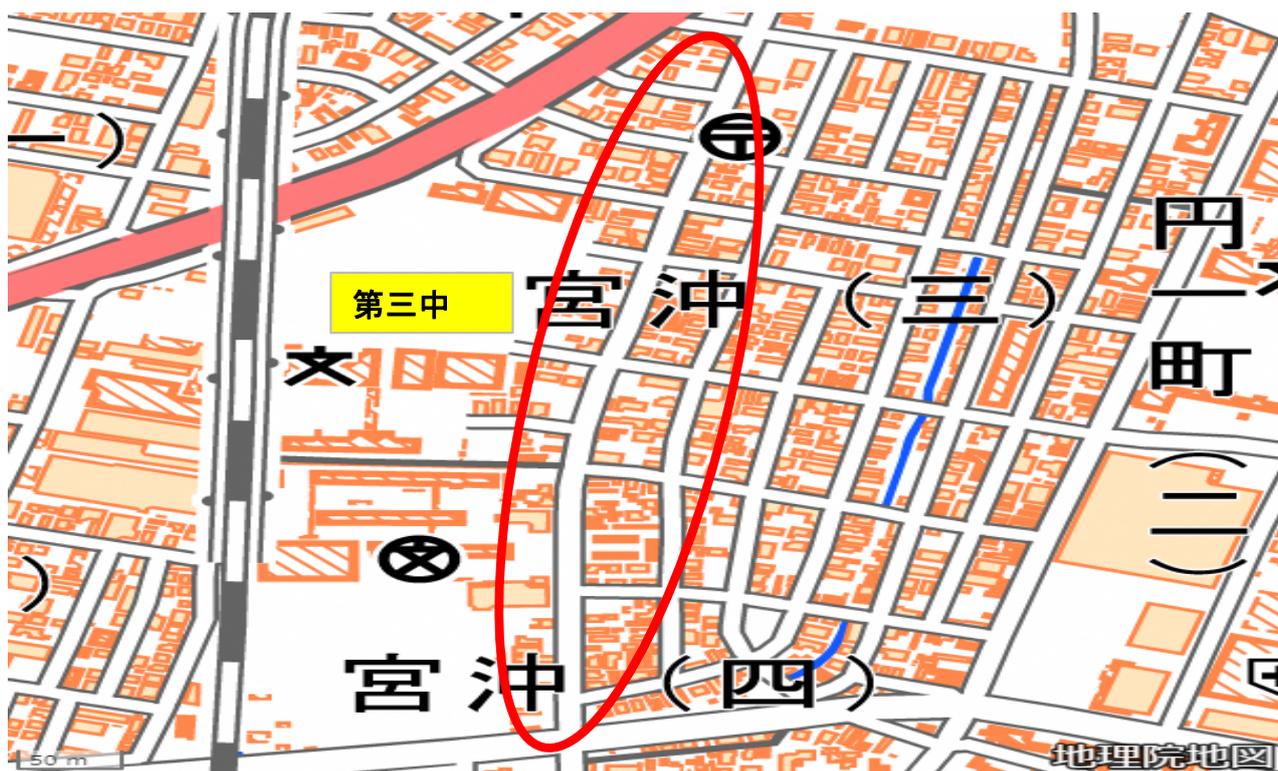
※通し番号	552
点検実施年度	R5
※番号	3
学校名	第三中学校
対策検討メンバー	PTA・三原警察署・教育委員会・土木管理課・生活環境課・第三中学校
路線名	市道宮沖13号線
箇所名・住所	宮沖3丁目15番付近
通学路の状況・危険の内容	路側帯が狭く、また、三原高校の生徒の通学とも重なり、通学時間帯や帰宅時間帯には交通量が多くなり、危険。
対策内容	路肩の整備を検討する。
※事業主体	三原市
対策年度	R6～

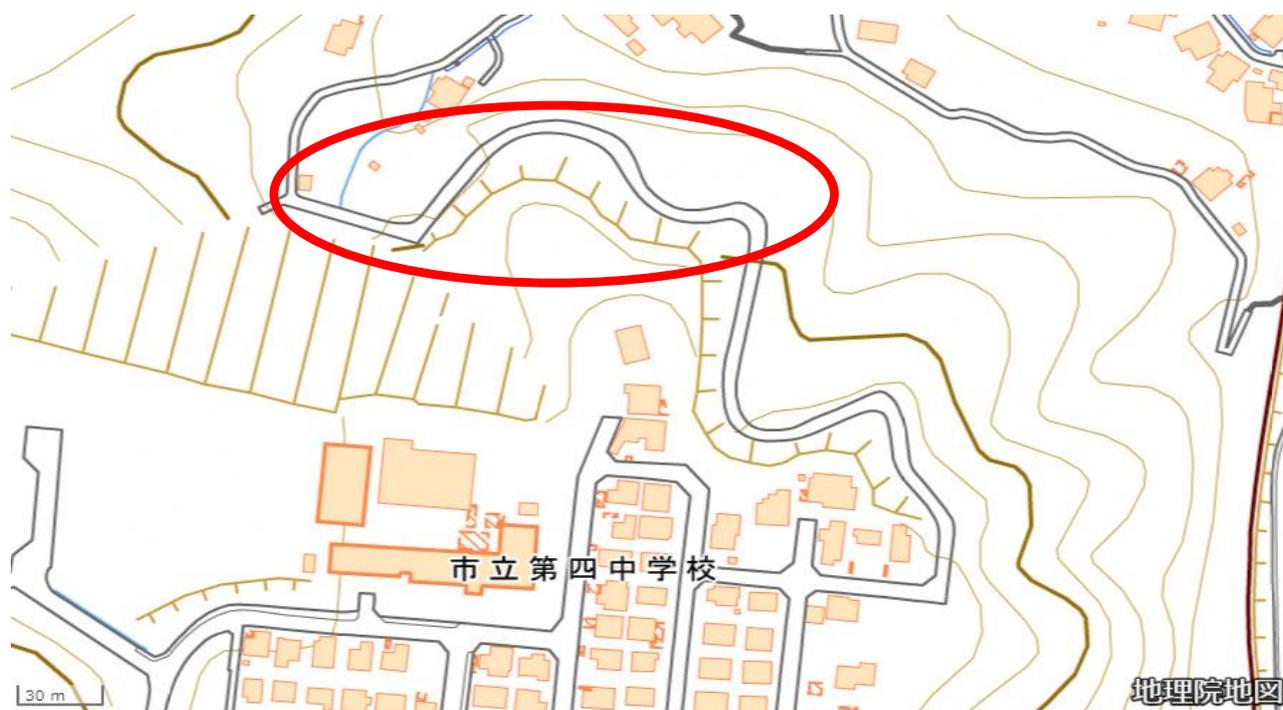
※通し番号	553
点検実施年度	R5
※番号	4
学校名	第四中学校
対策検討メンバー	三原警察署・教育委員会・土木管理課・生活環境課・第四中学校
路線名	市道須波西19号線
箇所名・住所	須波西町2丁目14番5号付近
通学路の状況・危険の内容	通学路両端の山斜面に木々が生い茂り、一度伐採していただいたが、かなり成長して道を暗くし、見通しを悪くしている。過去に不審者が出た場所でもあり、何かあるといけないと保護者も心配している。 通学路両端に背の高い雑草が生い茂り、車両通行時に生徒が避けるスペースが小さく危険。
対策内容	支障となる樹木を伐採済み。
※事業主体	三原市
対策年度	R5

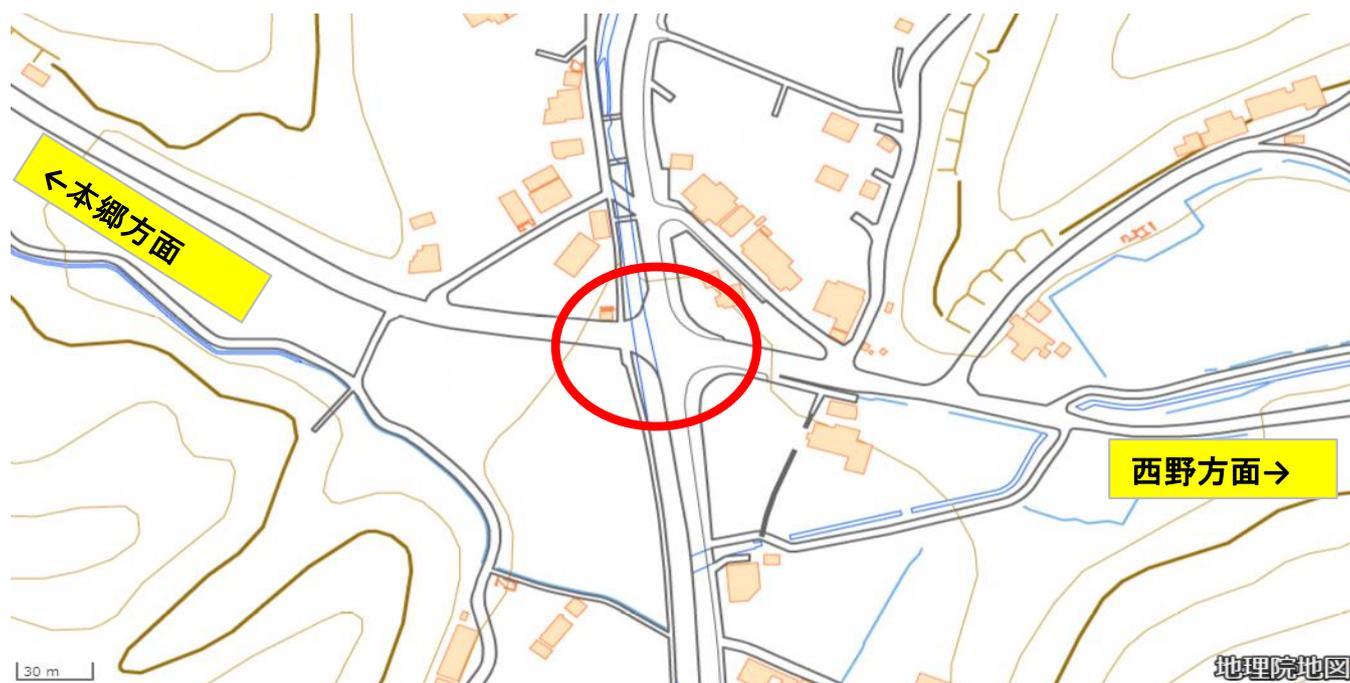
※通し番号	554
点検実施年度	R5
※番号	5
学校名	第五中学校
対策検討メンバー	交通指導員・広島県東部建設事務所三原支所・三原警察署・教育委員会・土木管理課・生活環境課・第五中学校
路線名	県道三原本郷線
箇所名・住所	小坂町3235番地付近
通学路の状況・危険の内容	通学時、県道が交差する道路で、交通量が多く、生徒が自転車で通過するときに危険である。
対策内容	学校指導を行う。
※事業主体	学校
対策年度	R5

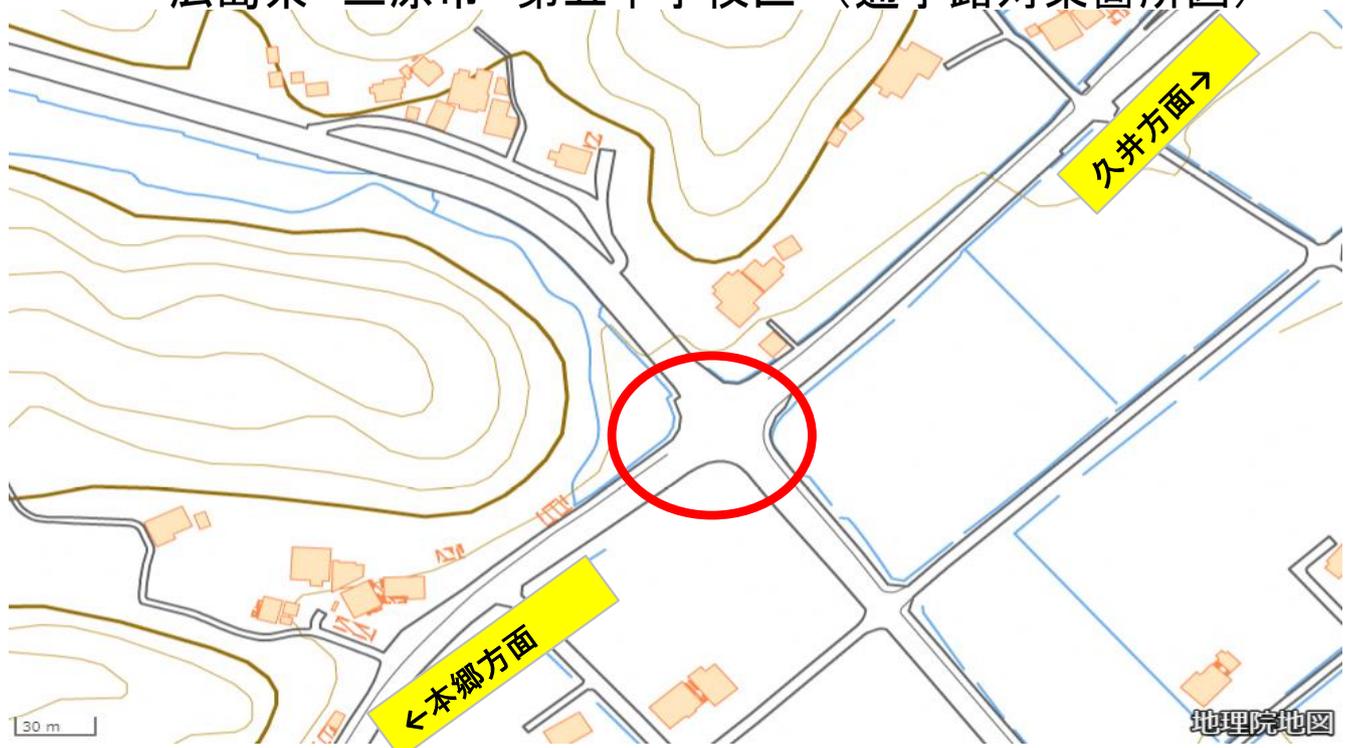
※通し番号	555
点検実施年度	R5
※番号	6
学校名	第五中学校
対策検討メンバー	交通指導員・広島県東部建設事務所三原支所・三原警察署・教育委員会・土木管理課・生活環境課・第五中学校
路線名	県道三原本郷線
箇所名・住所	高坂町真良1363番地付近
通学路の状況・危険の内容	通学時、県道と主要地方道が交差する道路で、3月末に本郷へ通じる道路が開通し、交通量がさらに多くなっており、生徒が通過するときに危険である。
対策内容	学校指導を行う。(学校) 一時停止を設置済み。(警察)
※事業主体	学校 警察
対策年度	R5(警察) R5(学校)

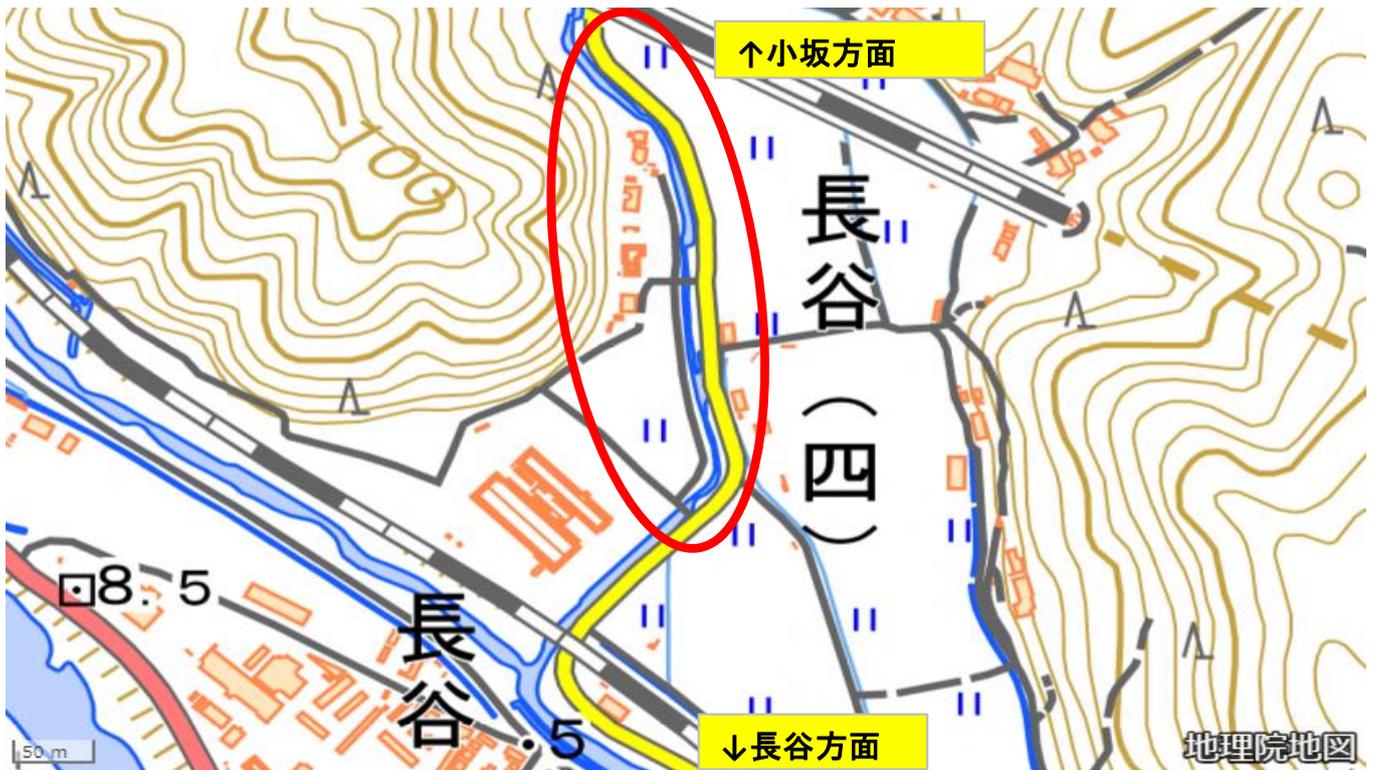
※通し番号	556
点検実施年度	R5
※番号	7
学校名	第五中学校
対策検討メンバー	交通指導員・広島県東部建設事務所三原支所・三原警察署・教育委員会・土木管理課・生活環境課・第五中学校
路線名	県道大草三原線
箇所名・住所	長谷4丁目4番～14番付近
通学路の状況・危険の内容	通学時、片側1車線道路から中央線のない道路が線路までになっており、生徒が通過するときに車両が近くて危険である。 昨年、中学生の自転車にトラックが当て逃げした事故が起きている。
対策内容	草刈りを行う。 外側線の塗り直しを検討する。
※事業主体	広島県 (三原市)
対策年度	R6

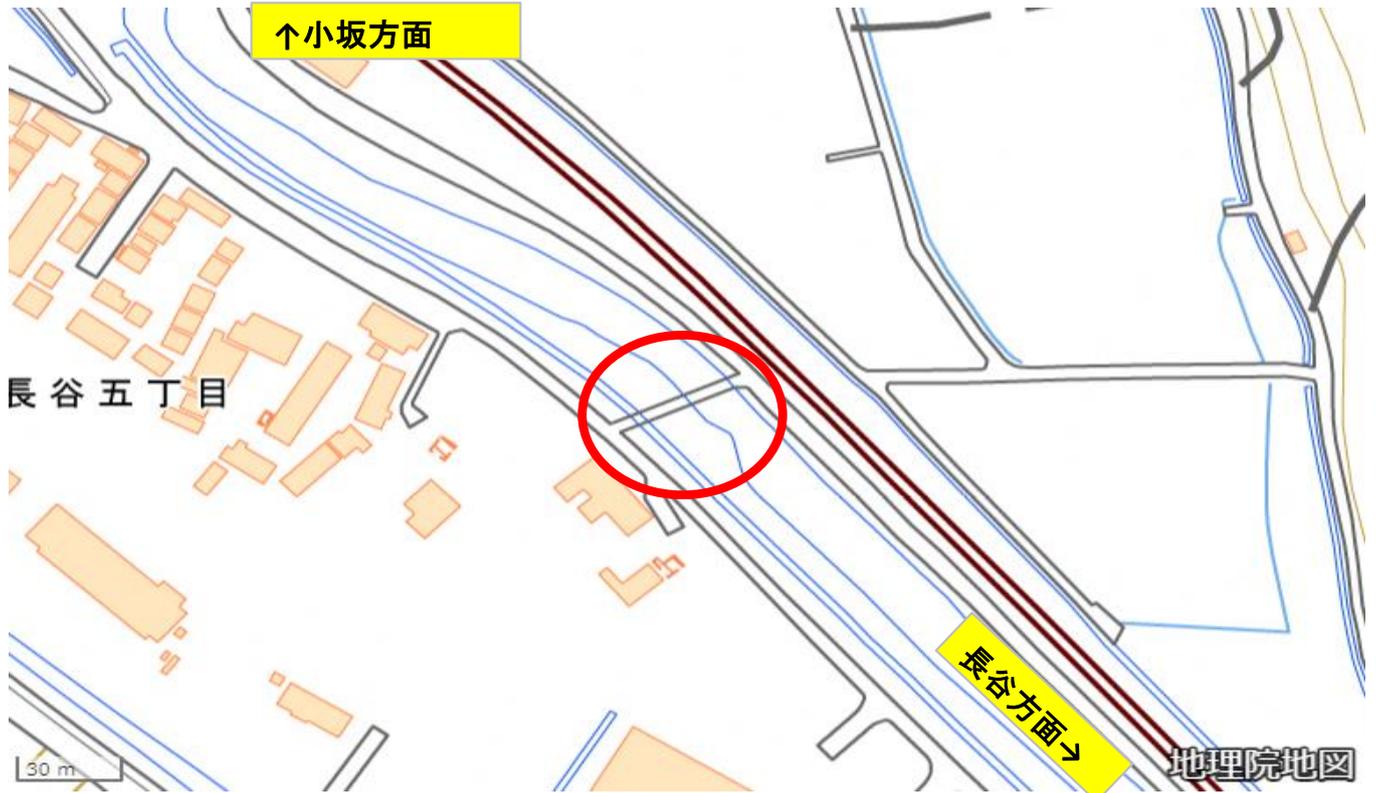
※通し番号	557
点検実施年度	R5
※番号	8
学校名	第五中学校
対策検討メンバー	交通指導員・広島県東部建設事務所三原支所・三原警察署・教育委員会・土木管理課・生活環境課・第五中学校
路線名	市道長谷50号線
箇所名・住所	長谷5丁目3番付近(佛通寺川にかかる石の橋)
通学路の状況・危険の内容	通学時、中央線のない道路から佛通寺川にかかる石橋を渡る際、石橋の幅が狭く、自動車1台分しか通過できないため、毎朝、生徒が通過するときに石橋の手前の道路上で待っている状況で危険である。
対策内容	路面標示の設置を検討する。
※事業主体	三原市
対策年度	R6

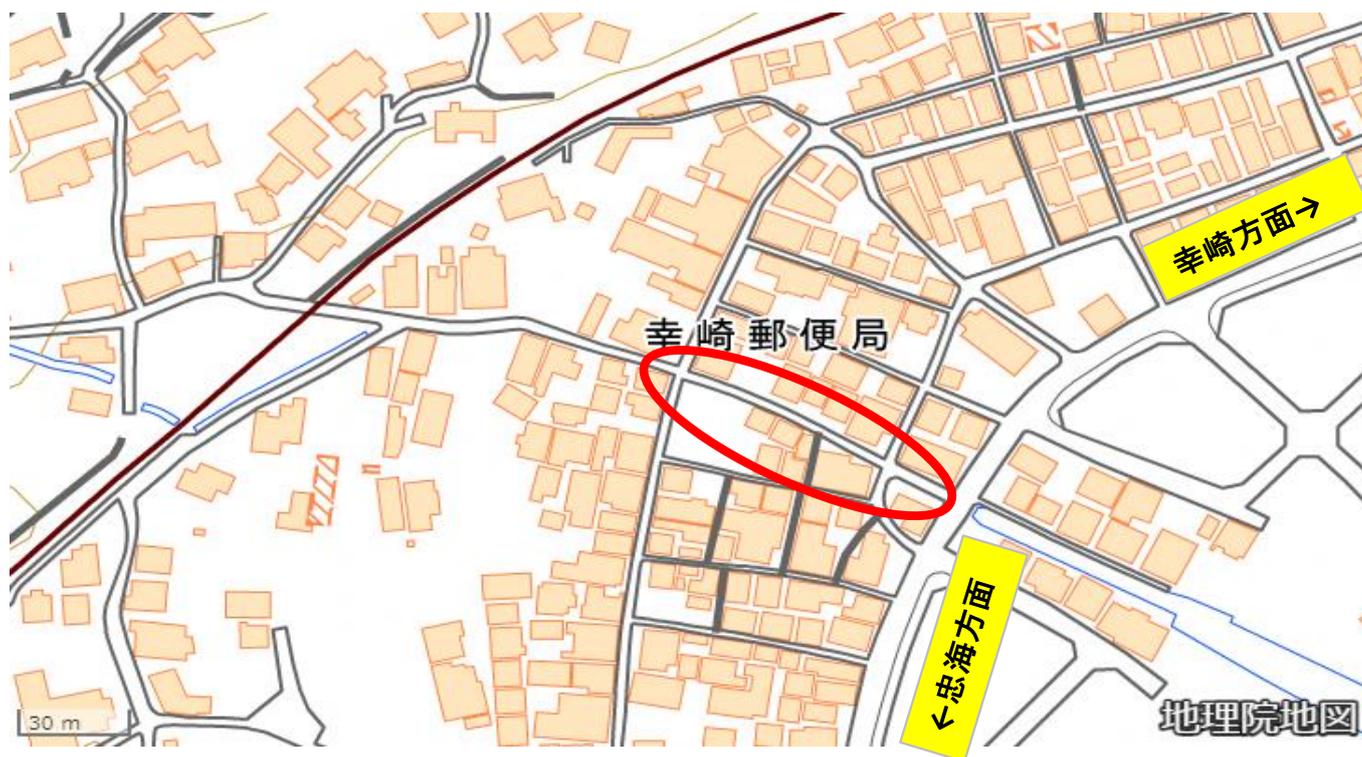
※通し番号	558
点検実施年度	R5
※番号	9
学校名	幸崎中学校
対策検討メンバー	PTA・広島県東部建設事務所三原支所・三原警察署・教育委員会・土木管理課・生活環境課・幸崎中学校
路線名	市道幸崎32号線
箇所名・住所	幸崎能地4丁目11番8号付近(郵便局付近)
通学路の状況・危険の内容	道幅が狭く国道につながるため、通学時間帯には車の往来が増え、生徒と接触する可能性がある。
対策内容	隅切りの整備を検討する。
※事業主体	三原市
対策年度	R6～

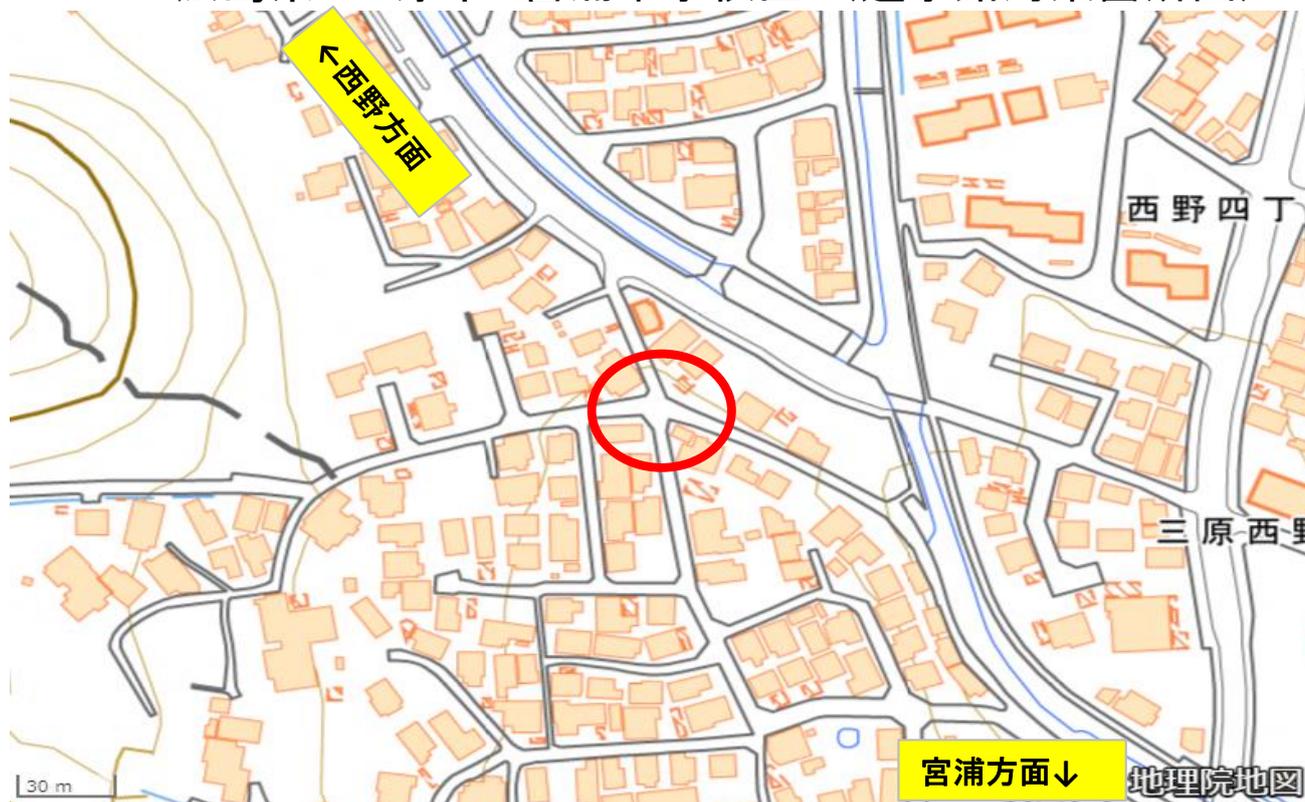
※通し番号	559
点検実施年度	R5
※番号	10
学校名	宮浦中学校
対策検討メンバー	PTA・三原警察署・教育委員会・土木管理課・生活環境課・宮浦中学校
路線名	市道西野14号線
箇所名・住所	西野2丁目6番、8番付近
通学路の状況・危険の内容	側溝が深いにも関わらずガードレール等落下を防ぐ対策がされておらず、落下のおそれがある。
対策内容	転落防止柵の設置を検討する。
※事業主体	三原市
対策年度	R6

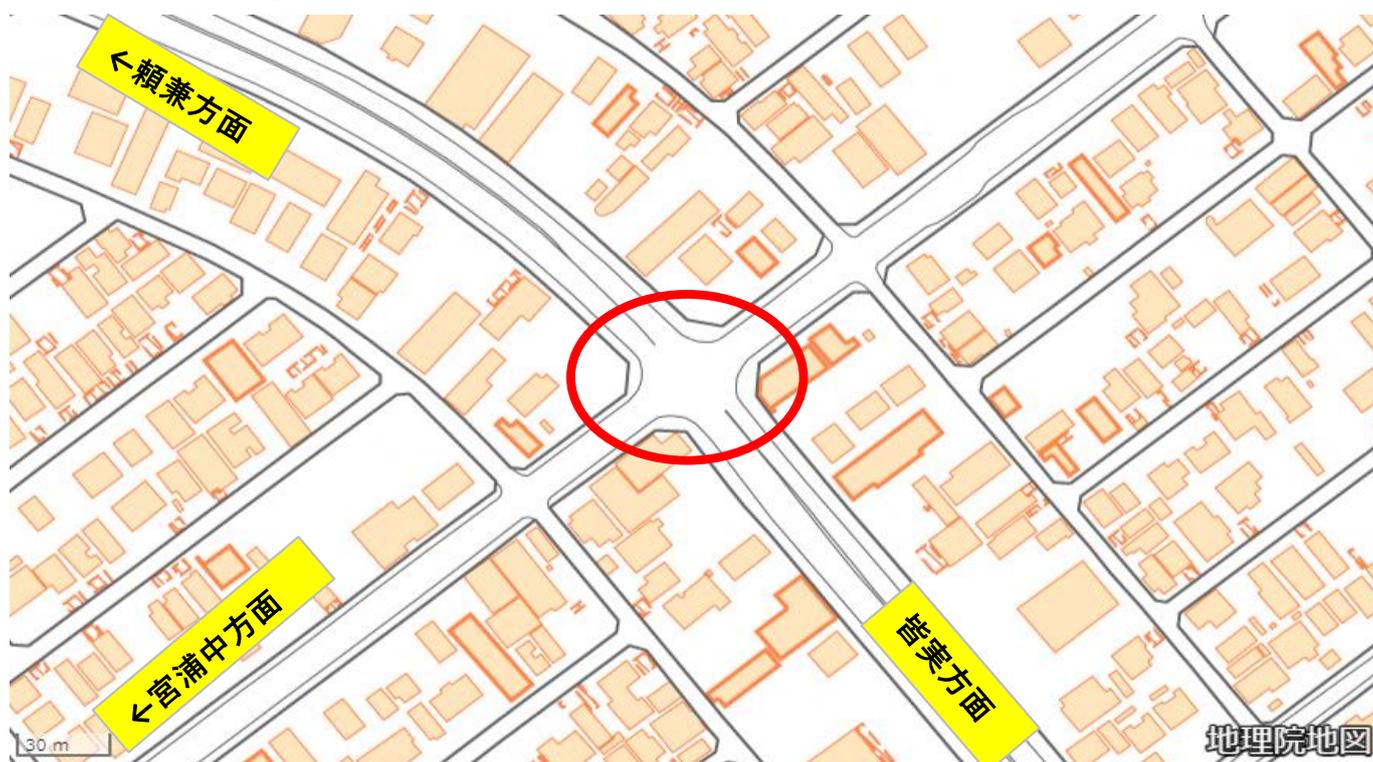
※通し番号	560
点検実施年度	R5
※番号	11
学校名	宮浦中学校
対策検討メンバー	PTA・三原警察署・教育委員会・土木管理課・生活環境課・宮浦中学校
路線名	市道宮浦34号線
箇所名・住所	宮浦5丁目2番1号宮浦交差点付近
通学路の状況・危険の内容	雨の日、横断歩道の端が水溜りで横断しにくく転倒の危険性がある。また、信号待ちのとき自動車から水しぶきが歩行者にたくさんはねて危険である。信号待ちをしているとき、通過する車と接触しそうで危険。
対策内容	道路の排水対策を検討する。 車止め等の設置を検討する。
※事業主体	三原市
対策年度	R6

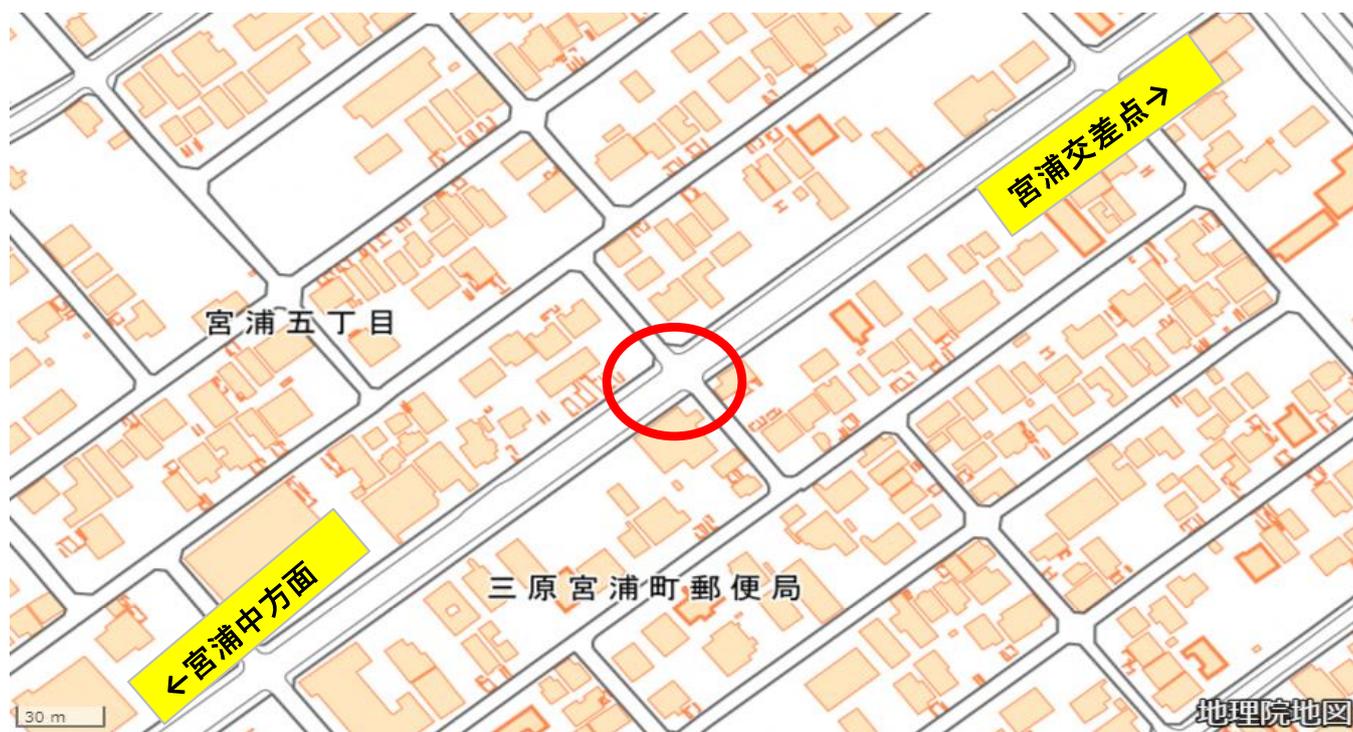
※通し番号	561
点検実施年度	R5
※番号	12
学校名	宮浦中学校
対策検討メンバー	PTA・三原警察署・教育委員会・土木管理課・生活環境課・宮浦中学校
路線名	市道宮浦40号線
箇所名・住所	宮浦5丁目2番1号宮浦交差点付近
通学路の状況・危険の内容	一旦停止の線が薄くなっており、自動車が一旦停止しないことが多々あるため、歩道から歩道に渡るときに自動車が歩行者に衝突してくる危険性がある。
対策内容	一時停止線の塗り直し済み。
※事業主体	警察
対策年度	R5

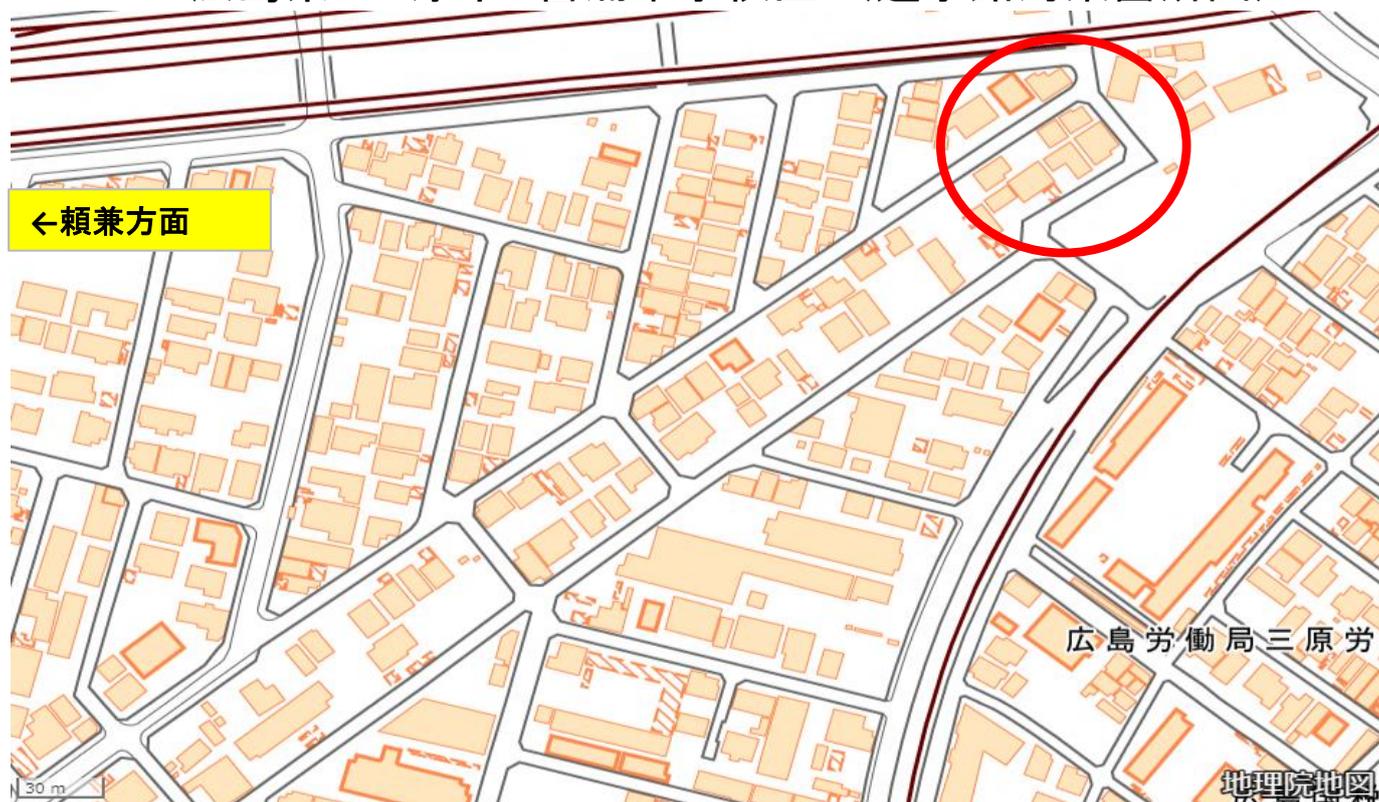
※通し番号	562
点検実施年度	R5
※番号	13
学校名	宮浦中学校
対策検討メンバー	PTA・三原警察署・教育委員会・土木管理課・生活環境課・宮浦中学校
路線名	市道宮浦11号線
箇所名・住所	皆実1丁目
通学路の状況・危険の内容	道路に歩道の印がない。車の通行量も多く、生徒が通行した際に車と接触する危険性がある。
対策内容	通行帯(青色)の設置検討する。
※事業主体	三原市
対策年度	R6

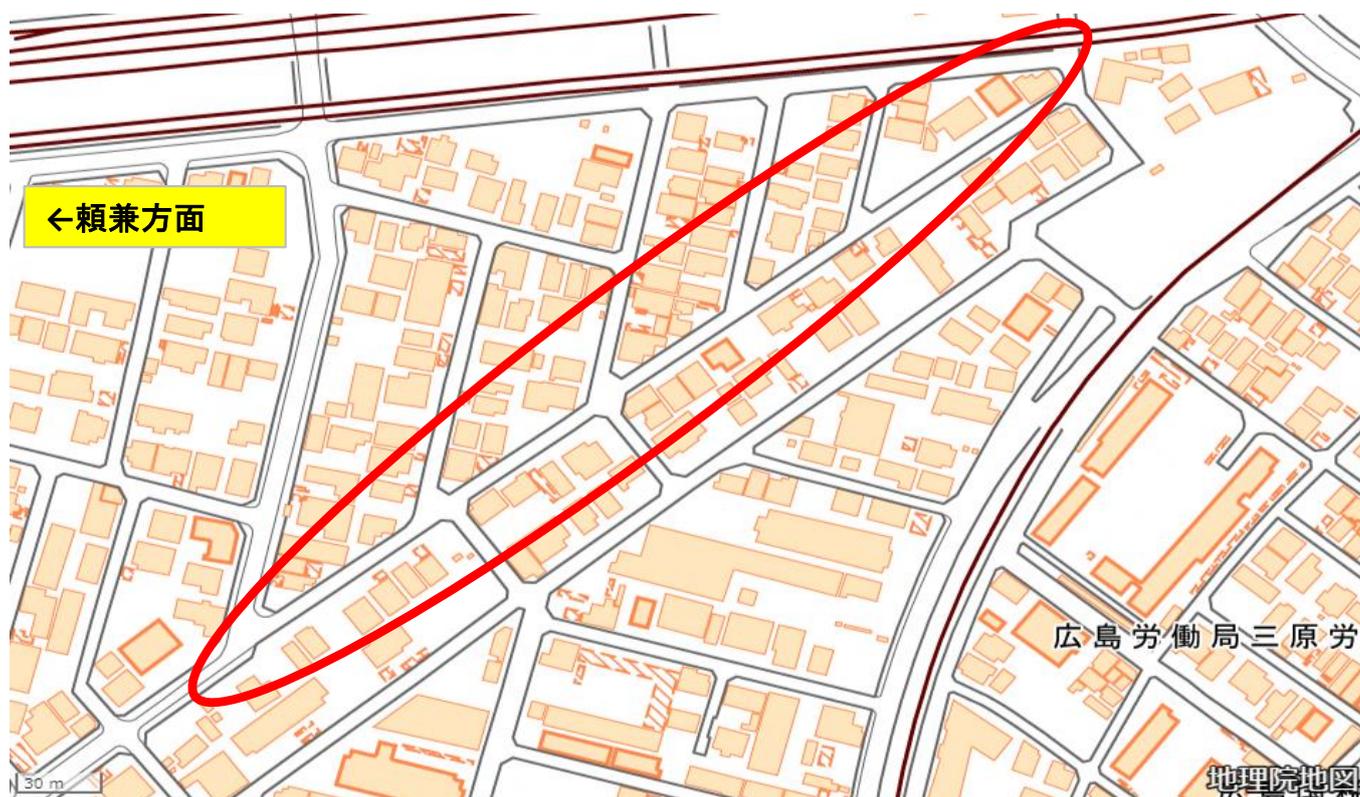
※通し番号	563
点検実施年度	R5
※番号	14
学校名	宮浦中学校
対策検討メンバー	PTA・三原警察署・教育委員会・土木管理課・生活環境課・宮浦中学校
路線名	市道宮浦18号線
箇所名・住所	宮浦3丁目(皆実第三公園付近～塩そばまえた付近)
通学路の状況・危険の内容	通学路になっている道路で停止線・路面標示が消えており、車の走行速度超過の実態がある。
対策内容	一時停止線の塗り直し済み。(警察) 路面標示の設置、舗装の修繕済み。(三原市)
※事業主体	警察 三原市
対策年度	R5(警察) R5(学校)

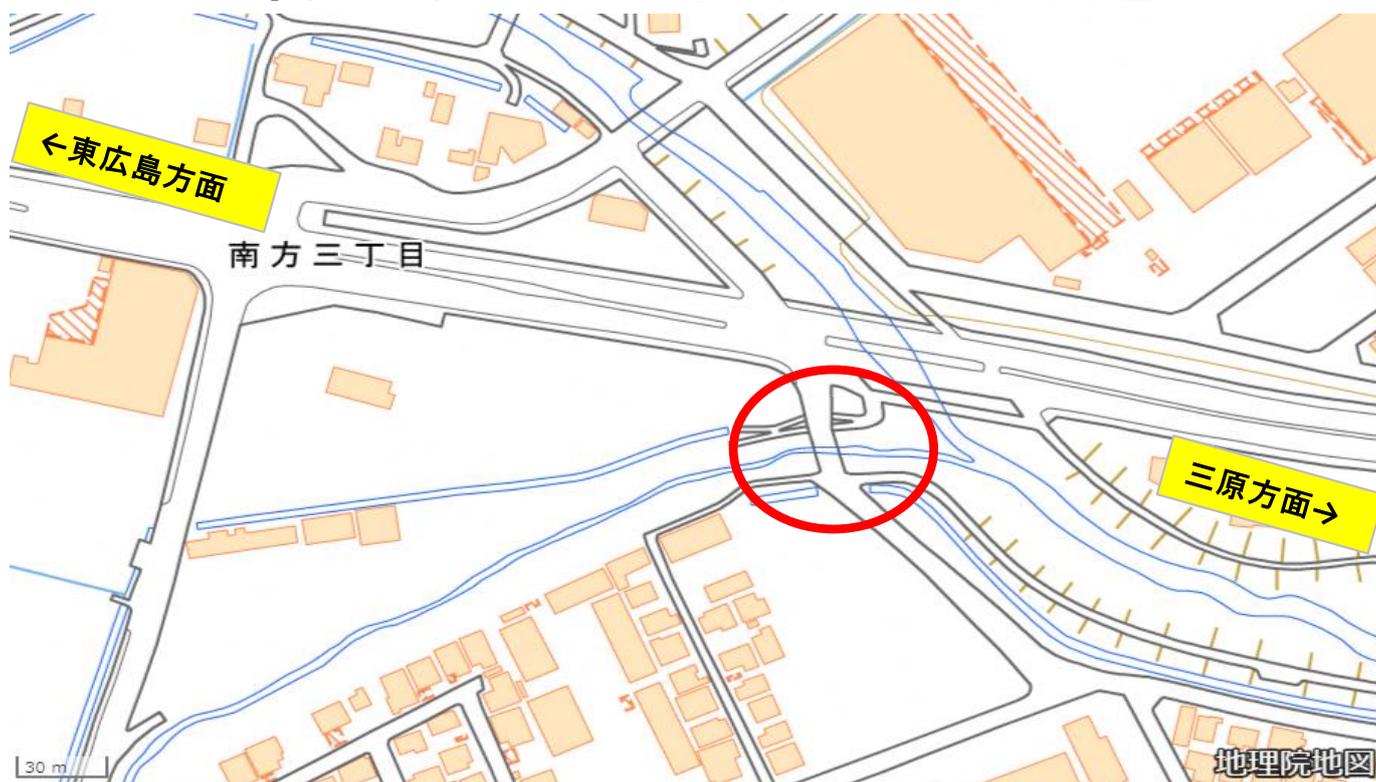
※通し番号	564
点検実施年度	R5
※番号	15
学校名	本郷中学校
対策検討メンバー	PTA・交通指導員・広島県東部建設事務所三原支所・三原警察署・教育委員会・土木管理課・生活環境課・本郷支所地域振興課・本郷中学校
路線名	市道本郷町椋本足蔭線
箇所名・住所	南方2丁目7番付近(ヤマト運輸前三叉路)
通学路の状況・危険の内容	接触事故等の報告等を受けていないが、大型貨物車が頻繁に通過する三叉路交差点である。徒歩通学生徒の通学路でもあり、横断歩道がないこの交差点は、危険である。また、この交差点と国道2号線「梨羽橋西詰」交差点の間にある「椋本橋」には歩道白線がなく、国道2号線に向かうトラックや乗用車が信号待ちをすると、歩道スペースがなくなる。
対策内容	通行帯(青色)および路面標示の設置検討する。(三原市) 学校指導を行う。(学校)
※事業主体	三原市 学校
対策年度	R6(三原市) R5(学校)

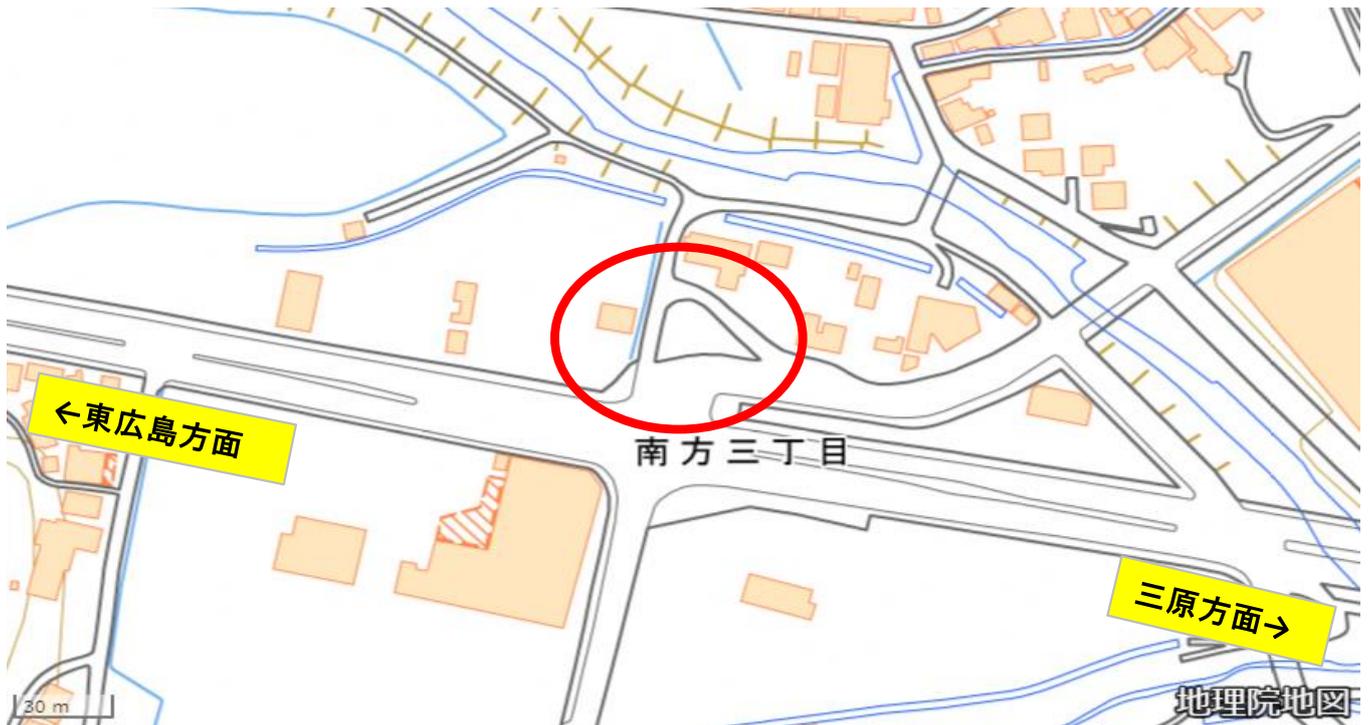
※通し番号	565
点検実施年度	R5
※番号	16
学校名	本郷中学校
対策検討メンバー	PTA・交通指導員・広島県東部建設事務所三原支所・三原警察署・教育委員会・土木管理課・生活環境課・本郷支所地域振興課・本郷中学校
路線名	市道本郷町茅の市椋本線
箇所名・住所	南方3丁目4番付近(天吉付近)
通学路の状況・危険の内容	現在、一方通行区間が一部あるため、登校時と下校時のコースを変えている。下校時は、市道「原市日名内線」の細い道路(本郷中前の道路～三宅石材店)を通行させているが、車との接触しそうなヒヤリとする状況もあり地域から苦情が多い。自転車のみ一方通行を解除すれば、行きも帰りも同じコースになり、道幅の広い通学路が確保できる。
対策内容	標識の移設済み。(警察) 学校指導を行う。(学校)
※事業主体	警察 学校
対策年度	R5(警察) R5(学校)

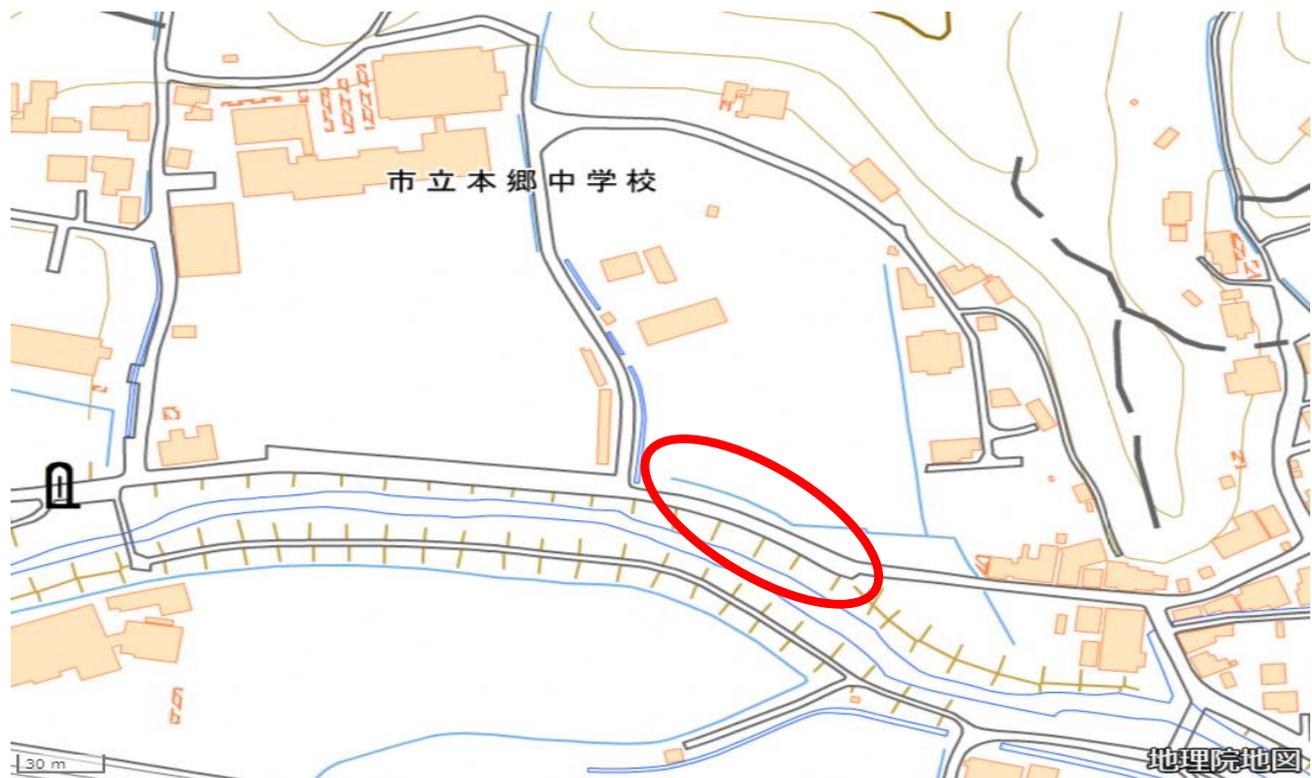
※通し番号	566
点検実施年度	R5
※番号	17
学校名	本郷中学校
対策検討メンバー	PTA・交通指導員・広島県東部建設事務所三原支所・三原警察署・教育委員会・土木管理課・生活環境課・本郷支所地域振興課・本郷中学校
路線名	市道本郷町原市日名内線
箇所名・住所	下北方2丁目27番付近（本郷中学校の東）
通学路の状況・危険の内容	下校時に自転車通学生が通行する道路。ガードレールがなく、道幅が狭い道路。また、道路の片方は、高さのある崖になっている。昨年度、中学1年生がバランスを崩し、道路から外れ転落し片腕骨折し大けがをした事故が発生した。
対策内容	転落防止柵の設置を検討する。
※事業主体	三原市
対策年度	R6

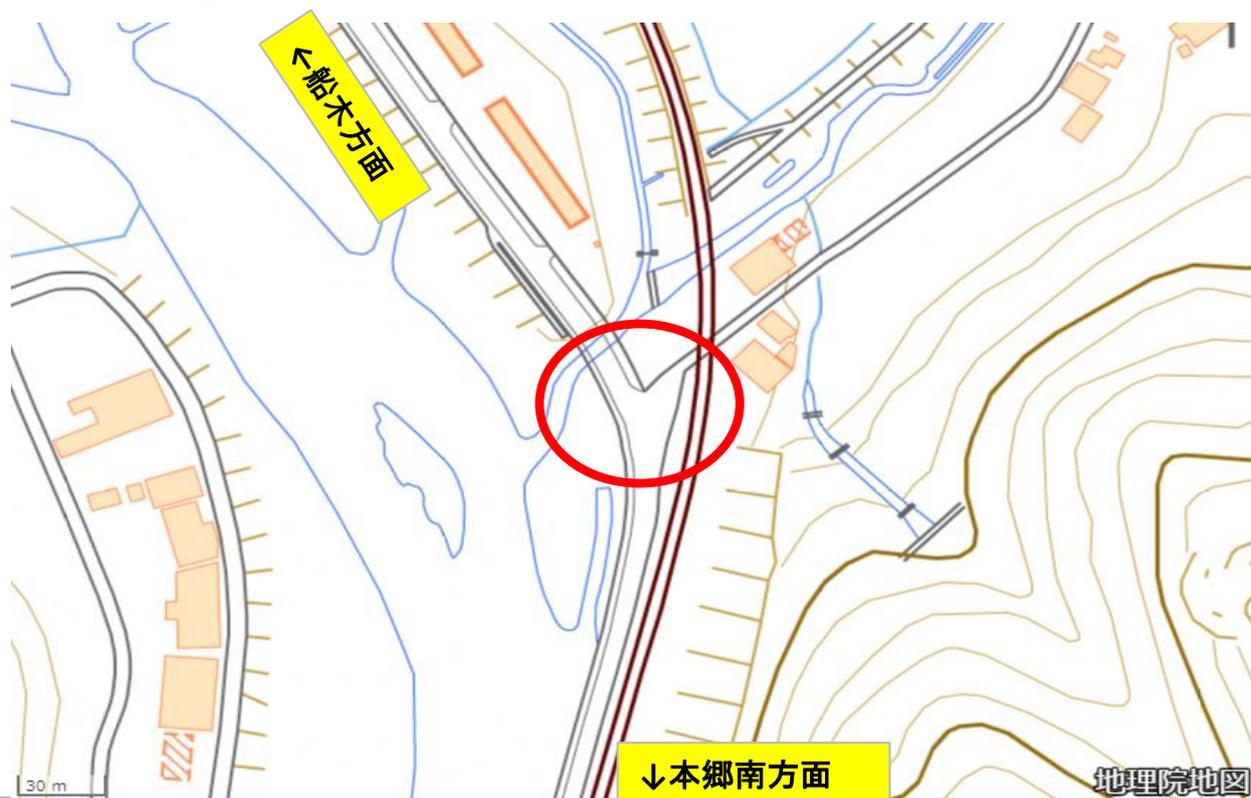
※通し番号	567
点検実施年度	R5
※番号	18
学校名	本郷中学校
対策検討メンバー	PTA・交通指導員・広島県東部建設事務所三原支所・三原警察署・教育委員会・土木管理課・生活環境課・本郷支所地域振興課・本郷中学校
路線名	主要地方道瀬野川福富本郷線
箇所名・住所	本郷町船木堂谷第2踏切付近
通学路の状況・危険の内容	カーブ途中の信号のない横断歩道で、減速する車が少なく、横断中の生徒と接触する危険性がある。実際、今年7月に横断中の生徒が自動車と衝突しかけたことがあり、保護者からも対策の要望があった。
対策内容	ダイヤモンド、センターラインの塗り直し済み。(警察) 外側線の塗り直し、減速の文字入れを実施済み。(R6.1)(県)
※事業主体	警察 広島県
対策年度	R5(警察) R5(広島県)

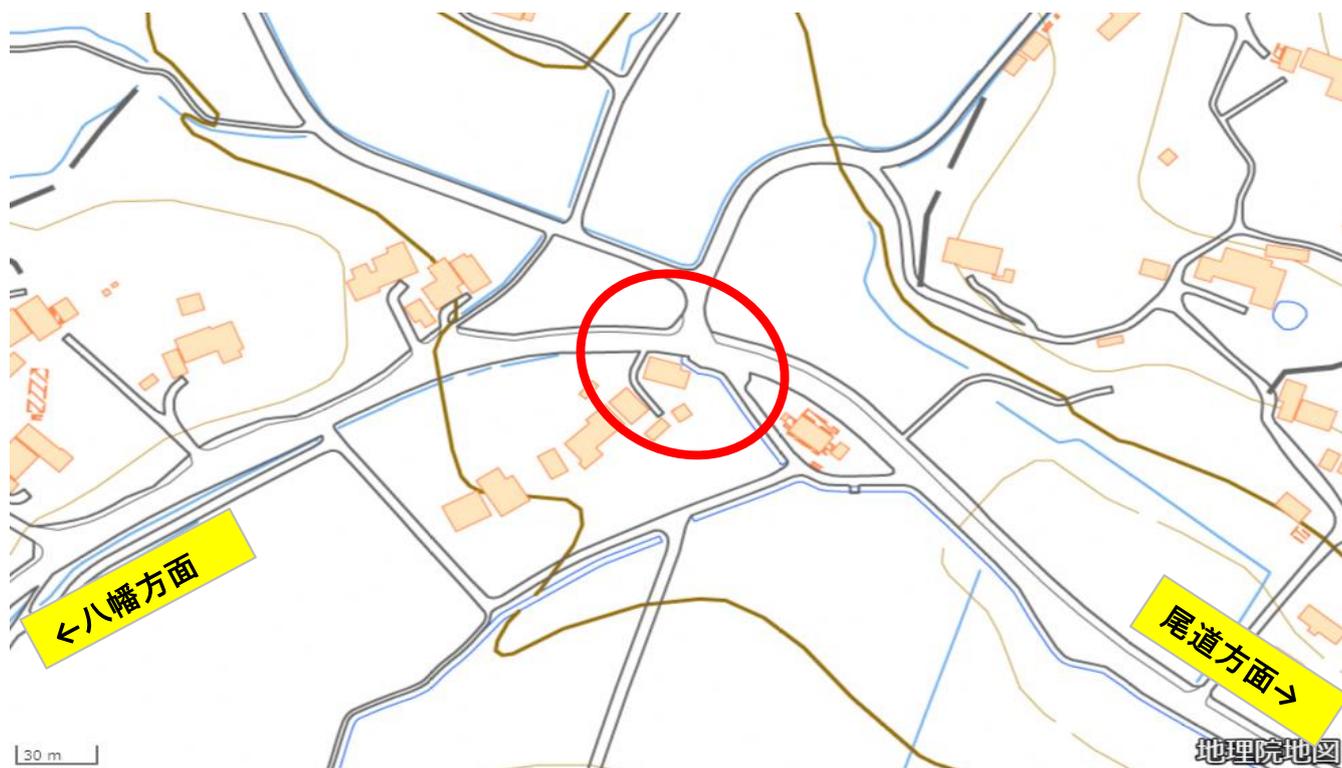
※通し番号	568
点検実施年度	R5
※番号	19
学校名	久井中学校
対策検討メンバー	PTA・交通指導員・広島県東部建設事務所三原支所・三原警察署・教育委員会・土木管理課・生活環境課・久井支所地域振興課・久井中学校
路線名	国道486号
箇所名・住所	八幡町野串499番地付近
通学路の状況・危険の内容	交差点近くにスクールバスのバス停(野串)があり、交通量が多く、速度が出やすい道路である。
対策内容	減速ドット線を設置済み。(R6.1)
※事業主体	広島県
対策年度	R5(県)

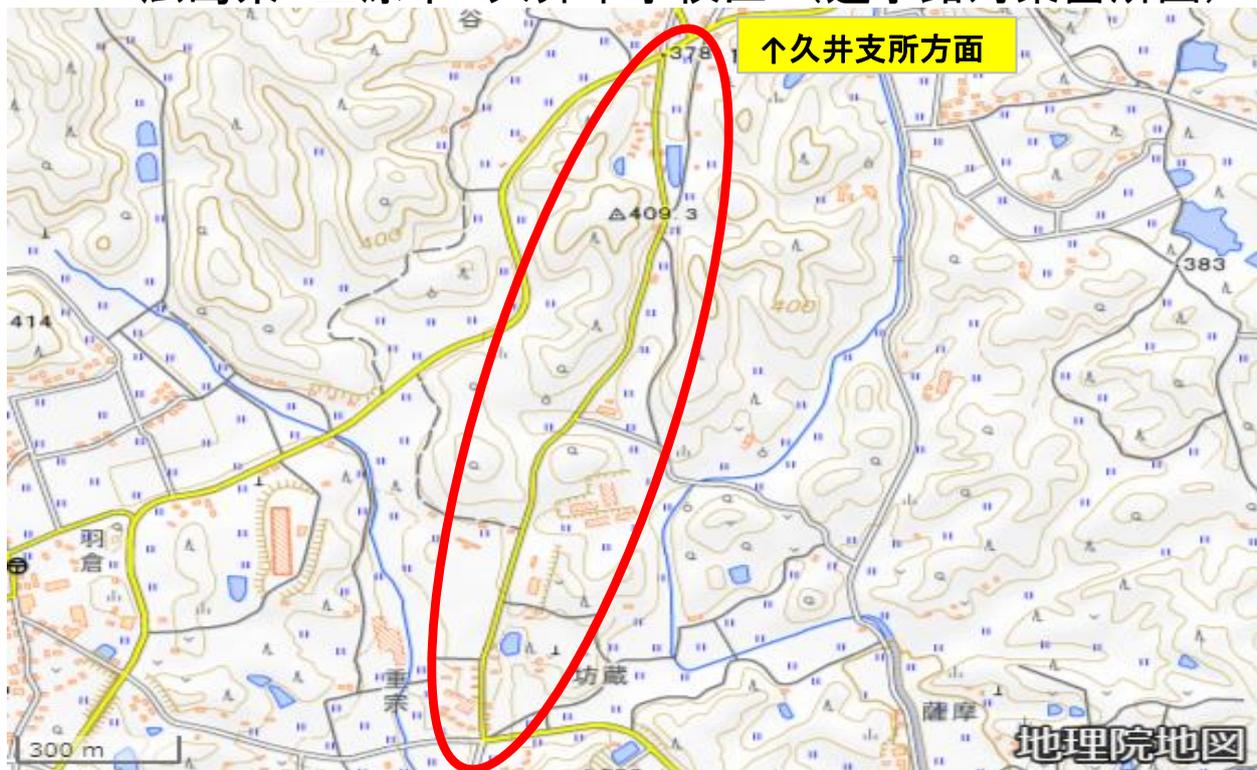
※通し番号	569
点検実施年度	R5
※番号	20
学校名	久井中学校
対策検討メンバー	PTA・交通指導員・広島県東部建設事務所三原支所・三原警察署・教育委員会・土木管理課・生活環境課・久井支所地域振興課・久井中学校
路線名	県道羽和泉室町線 市道久井町二ツ池尻線
箇所名・住所	久井町坂井原3973番地付近
通学路の状況・危険の内容	旧わきストア～B&Gに行く道が、街頭も少なく草木も多いため見通しが悪い。
対策内容	防犯灯の設置済み
※事業主体	三原市
対策年度	R5

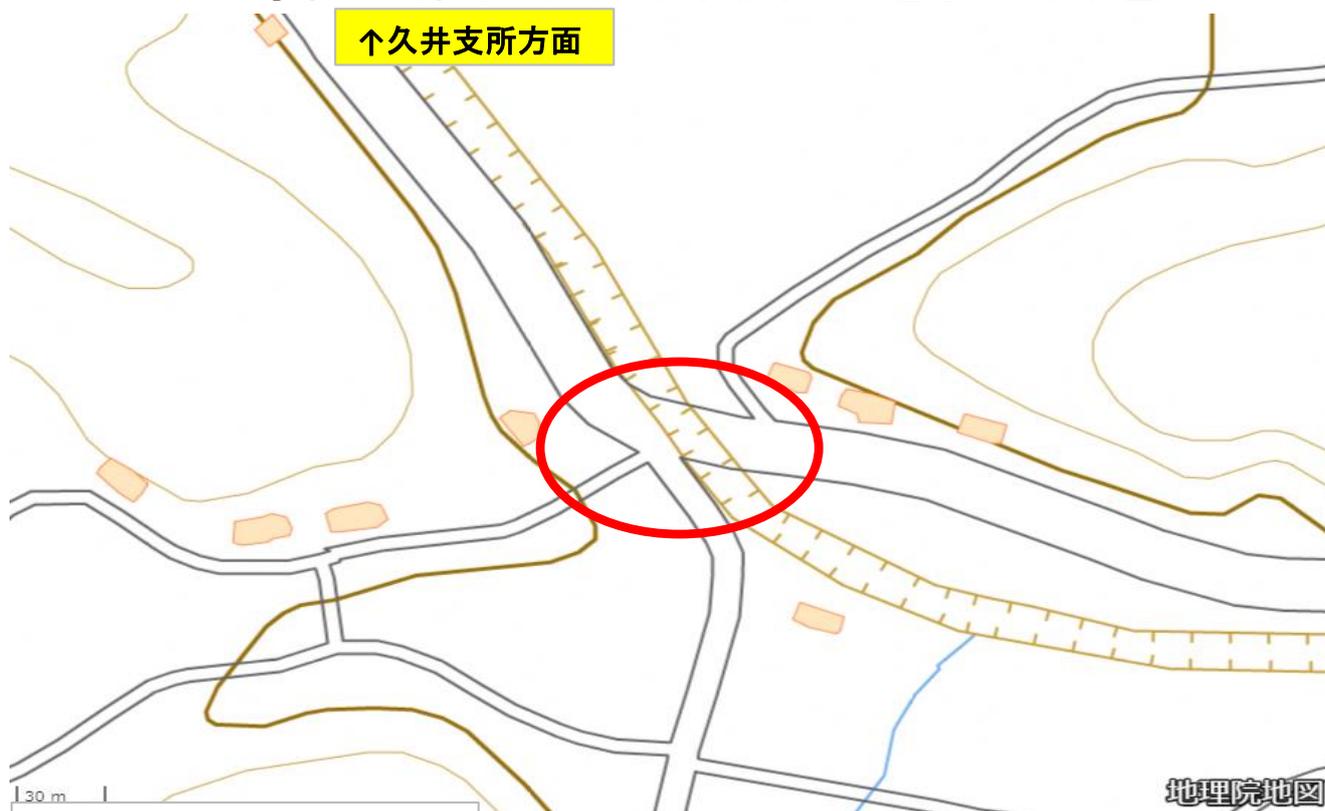
※通し番号	570
点検実施年度	R5
※番号	21
学校名	久井中学校
対策検討メンバー	PTA・交通指導員・広島県東部建設事務所三原支所・三原警察署・教育委員会・土木管理課・生活環境課・久井支所地域振興課・久井中学校
路線名	市道久井町則重下谷線
箇所名・住所	久井町坂井原4508番地付近
通学路の状況・危険の内容	県道374号線羽和泉室町線を横切らなければいけないため危険である。また、登校時間帯は車の通りも多く、大変危険である。
対策内容	横断歩道の設置済み。(警察) 減速の文字入れを実施済み。(県)
※事業主体	警察 広島県
対策年度	R5(警察) R5(県)
