## 広島県 三原市 第一中学校区 (通学路対策箇所図)

## 広島県 三原市 第一中学校区（通学路対策箇所図）

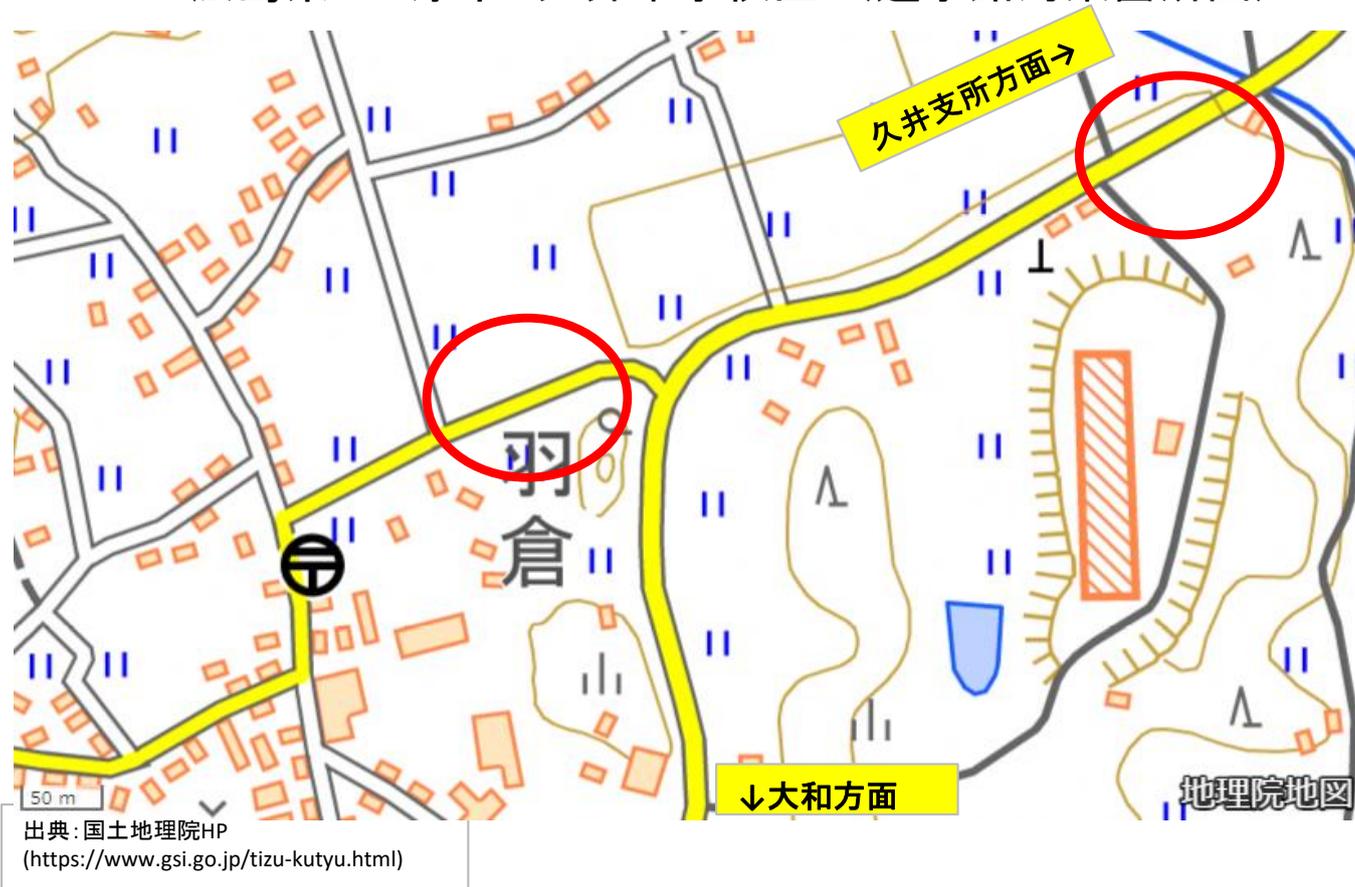
※通し番号	571
点検実施年度	R5
※番号	22
学校名	久井中学校
対策検討メンバー	PTA・交通指導員・広島県東部建設事務所三原支所・三原警察署・教育委員会・土木管理課・生活環境課・久井支所地域振興課・久井中学校
路線名	県道上徳良久井線
箇所名・住所	①久井町羽倉1562番地1付近 ②久井町羽倉370番地7付近
通学路の状況・危険の内容	①羽倉(向谷商店 ガソリンスタンド)前の道幅が狭くなっており、大型トラックがスピードを出して通る。道の両サイドにガードレール等はなく、高さのある溝が両サイドにあるため、落ちると危険である。また、この付近は野良犬が出没するため生徒が怖がっている。 ②345号線の高下電気近くの歩道が水はけが悪く、広範囲で水たまりになる。そのため、水たまりを避ける際、車道に出ることがあるため車と接触する危険性がある。
対策内容	①転落防止対策を検討する。 ②道路占用物件が原因と考えられるため、修繕を依頼している。(県)
※事業主体	広島県
対策年度	R5

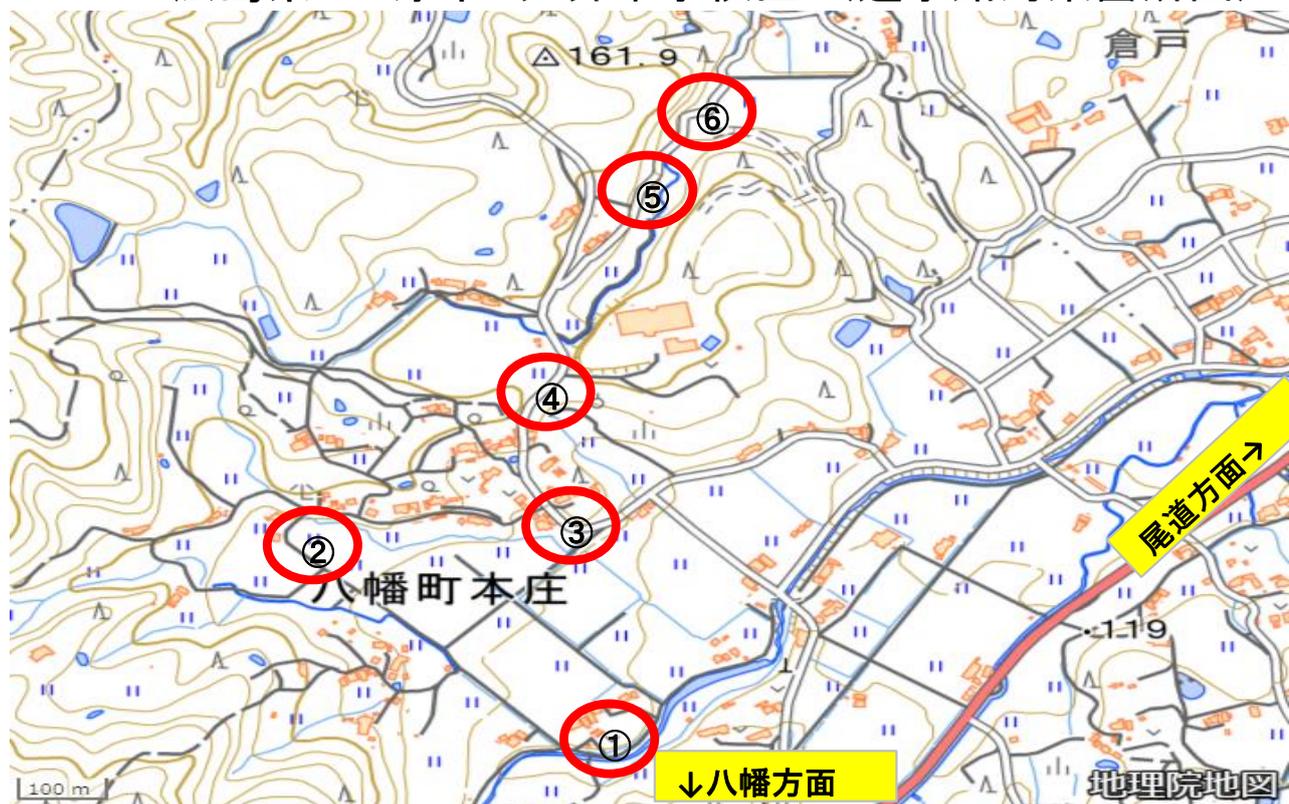
※通し番号	572
点検実施年度	R5
※番号	23
学校名	久井中学校
対策検討メンバー	PTA・交通指導員・広島県東部建設事務所三原支所・三原警察署・教育委員会・土木管理課・生活環境課・久井支所地域振興課・久井中学校
路線名	①市道八幡町52号線 ②市道八幡町56号線 ③市道八幡町57号線 ④市道八幡町53号線 ⑤・⑥市道八幡町63号線
箇所名・住所	八幡町本庄119番地1付近
通学路の状況・危険の内容	本庄公会堂から各家庭に行くまでの道に街灯が少ないため、危険である。
対策内容	町内会から申請があり、防犯灯を1灯設置済み。（三原市）
※事業主体	三原市
対策年度	R5

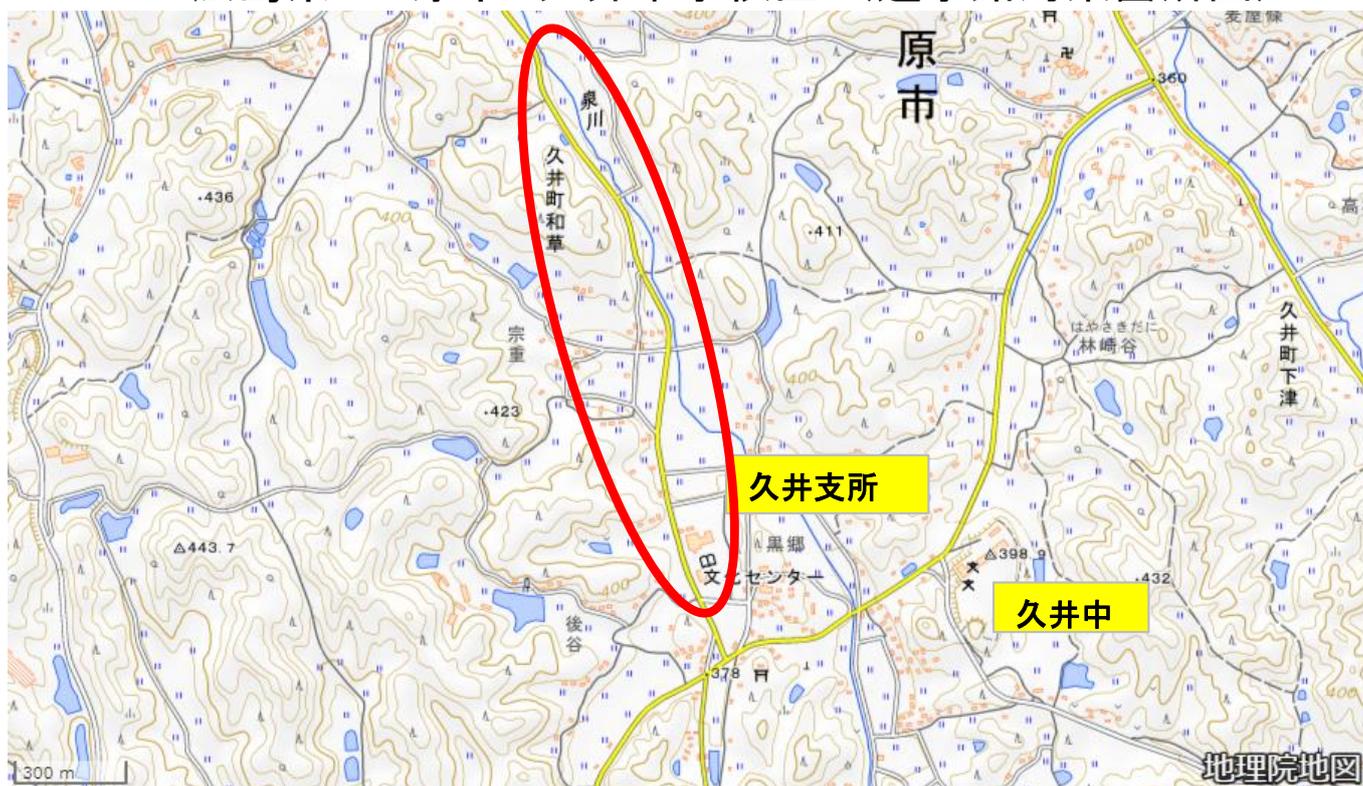
※通し番号	573
点検実施年度	R5
※番号	24
学校名	久井中学校
対策検討メンバー	PTA・交通指導員・広島県東部建設事務所三原支所・三原警察署・教育委員会・土木管理課・生活環境課・久井支所地域振興課・久井中学校
路線名	県道羽和泉室町線
箇所名・住所	久井町和草(和草～久井支所付近)
通学路の状況・危険の内容	和草方面から久井支所までの道で、落ち葉がたくさんあり転倒の恐れがある
対策内容	落ち葉の撤去済み。 今後も随時撤去作業を行う。
※事業主体	広島県 (三原市)
対策年度	R5

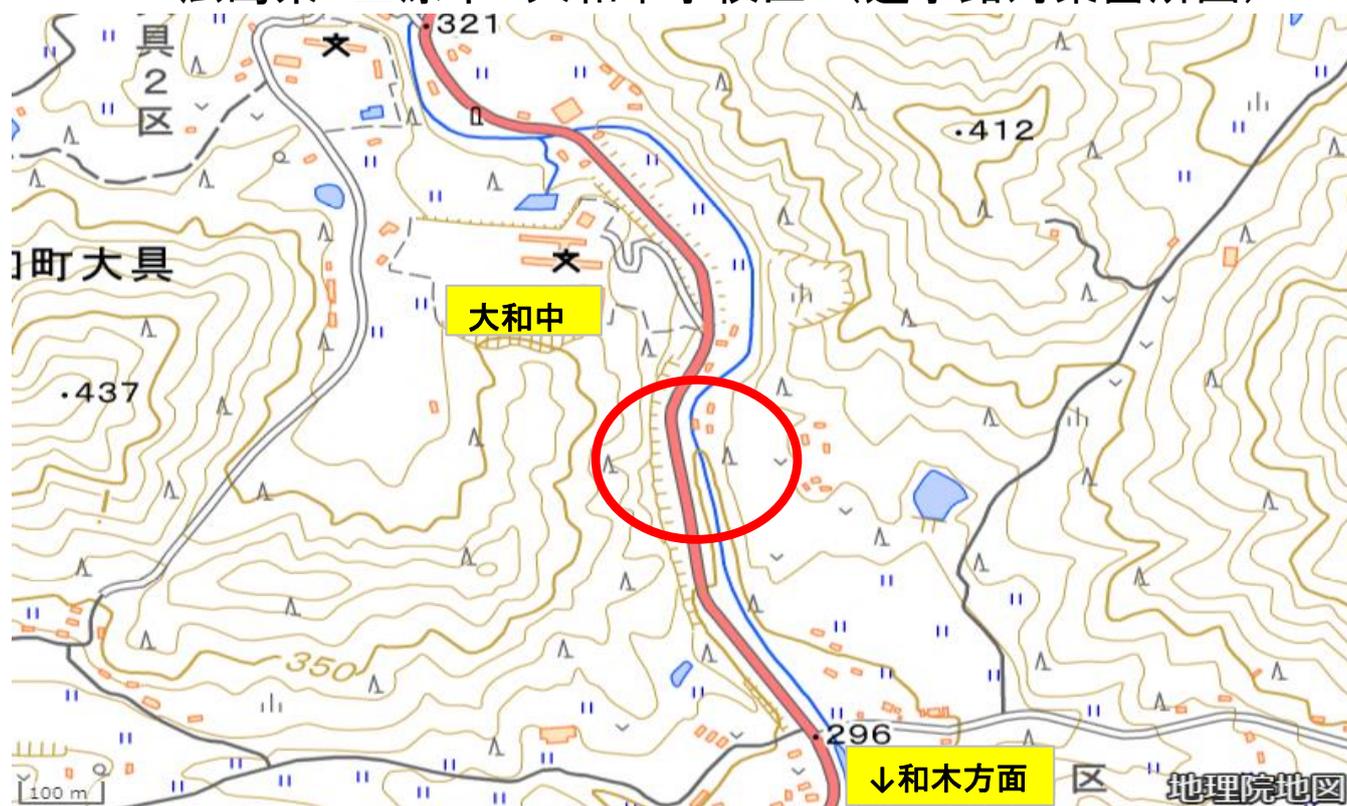
※通し番号	574
点検実施年度	R5
※番号	25
学校名	大和中学校
対策検討メンバー	PTA・交通指導員・広島県東部建設事務所三原支所・三原警察署・教育委員会・土木管理課・生活環境課・大和支所地域振興課・大和中学校
路線名	国道432号
箇所名・住所	大和町大具2280番地付近(大和中学校下信号機から約600M南)
通学路の状況・危険の内容	通学路そばの樹木枝が伸びており、自転車での走行する際、前が見えにくい。 雨が降った後は、枝が下がり、さらに走行するのが難しい。 道路に水がたまる。
対策内容	①伐採済み。 ②水が溜まらない対策を検討する。
※事業主体	広島県
対策年度	①R5 ②R6～

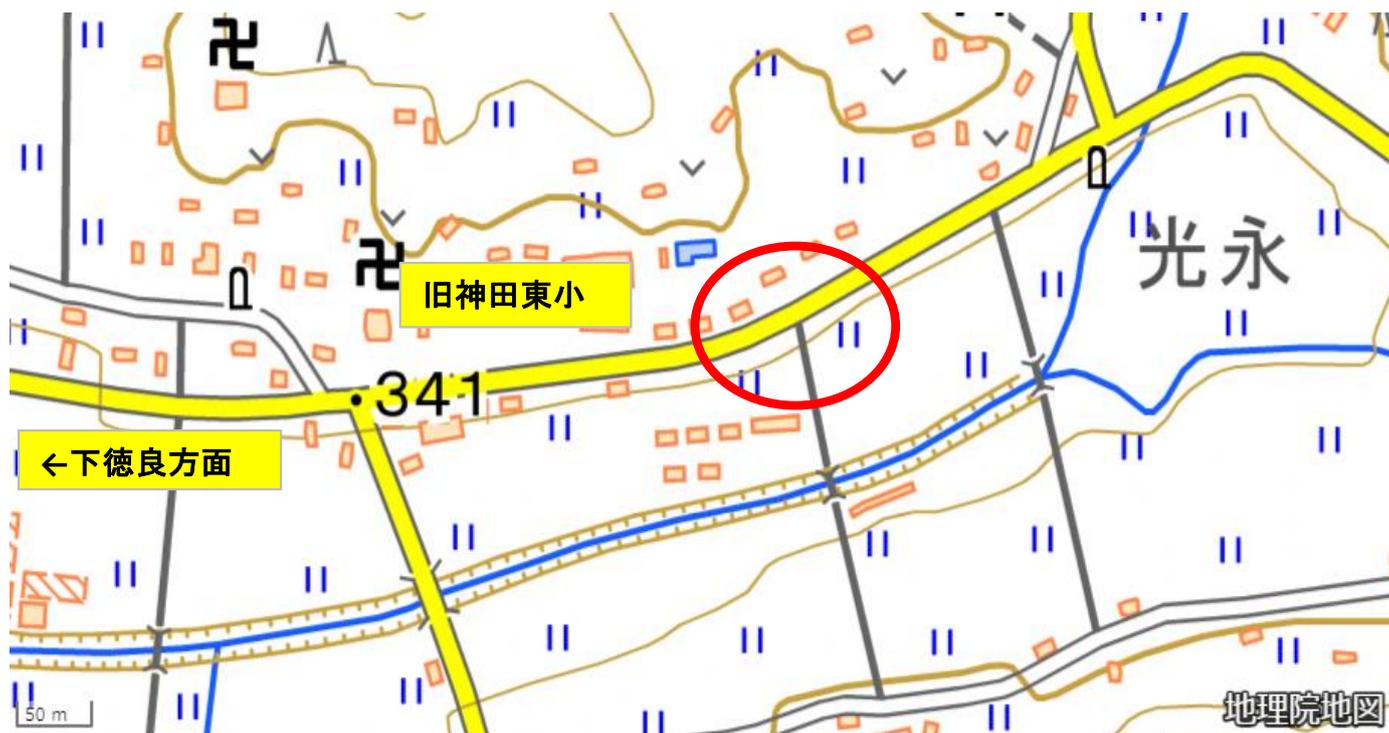
※通し番号	575
点検実施年度	R5
※番号	26
学校名	大和中学校
対策検討メンバー	PTA・交通指導員・広島県東部建設事務所三原支所・三原警察署・教育委員会・土木管理課・生活環境課・大和支所地域振興課・大和中学校
路線名	県道大和久井線
箇所名・住所	大和町上徳良1265番地付近
通学路の状況・危険の内容	横断歩道及び停止線の表示が薄く、運転手から見分けが付きにくい。
対策内容	横断歩道、停止線の塗り直し済み。
※事業主体	警察
対策年度	R5

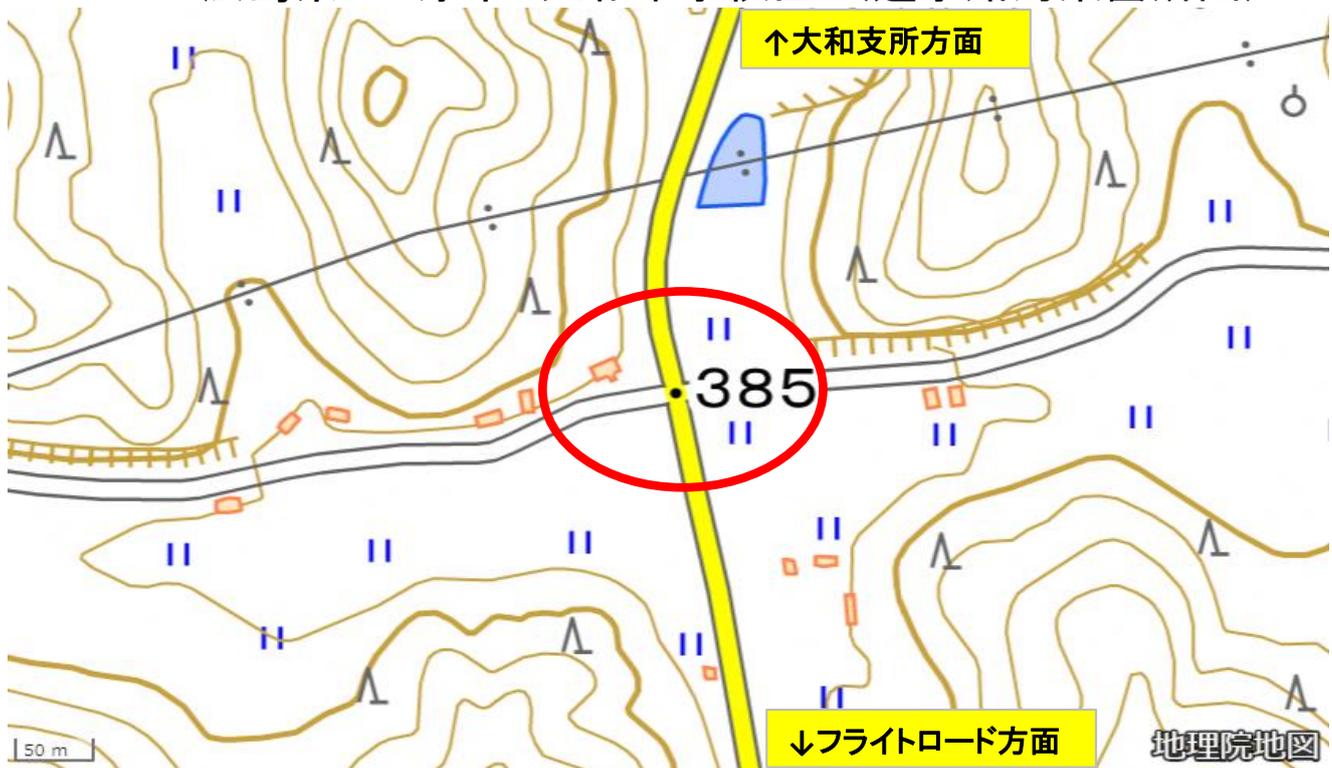
※通し番号	576
点検実施年度	R5
※番号	27
学校名	大和中学校
対策検討メンバー	PTA・交通指導員・広島県東部建設事務所三原支所・三原警察署・教育委員会・土木管理課・生活環境課・大和支所地域振興課・大和中学校
路線名	主要地方道本郷大和線 市道信末高須続線
箇所名・住所	大和町上徳良19番地付近(ドッグラン付近)
通学路の状況・危険の内容	交通量の多い交差点で、横断歩道もなく登下校で道路を渡るタイミングが難しい。 バス停まで歩道がなく、車道を歩くが歩くスペースが狭く危険である。 直線道路のため、スピードを出す車が多く歩くのに怖さを感じる。 大型トラックが通ると道幅がギリギリなので、歩行者は止まらなければ危ない。 年々交通量が増えているので危険。 白線がなく山側ギリギリを歩かなければならないため、左側を歩いてバス停近くは、白線が少しさるのでそこから右側を歩いている。
対策内容	転落防止柵を設置済み。(R6.1)
※事業主体	広島県
対策年度	R5

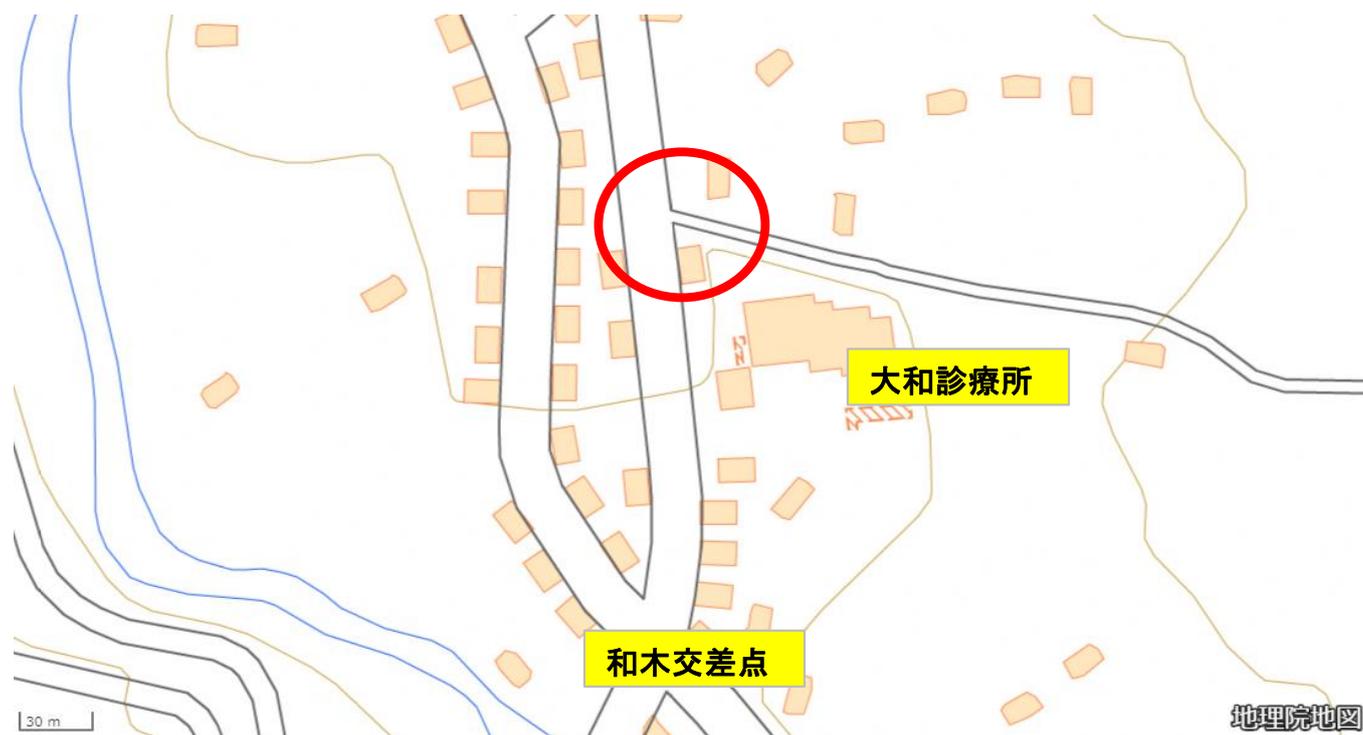
※通し番号	577
点検実施年度	R5
※番号	28
学校名	大和中学校
対策検討メンバー	PTA・交通指導員・広島県東部建設事務所三原支所・三原警察署・教育委員会・土木管理課・生活環境課・大和支所地域振興課・大和中学校
路線名	国道432号
箇所名・住所	大和町和木1585番地10付近
通学路の状況・危険の内容	交通量がある、信号のない横断歩道をわたるときに、ドライバーが横断者がわかるようにしてほしい。
対策内容	停止線の塗り直し済み。(警察) 減速の文字入れを実施済み。(R6.1)(県)
※事業主体	警察 広島県
対策年度	R5(警察) R5(広島県)

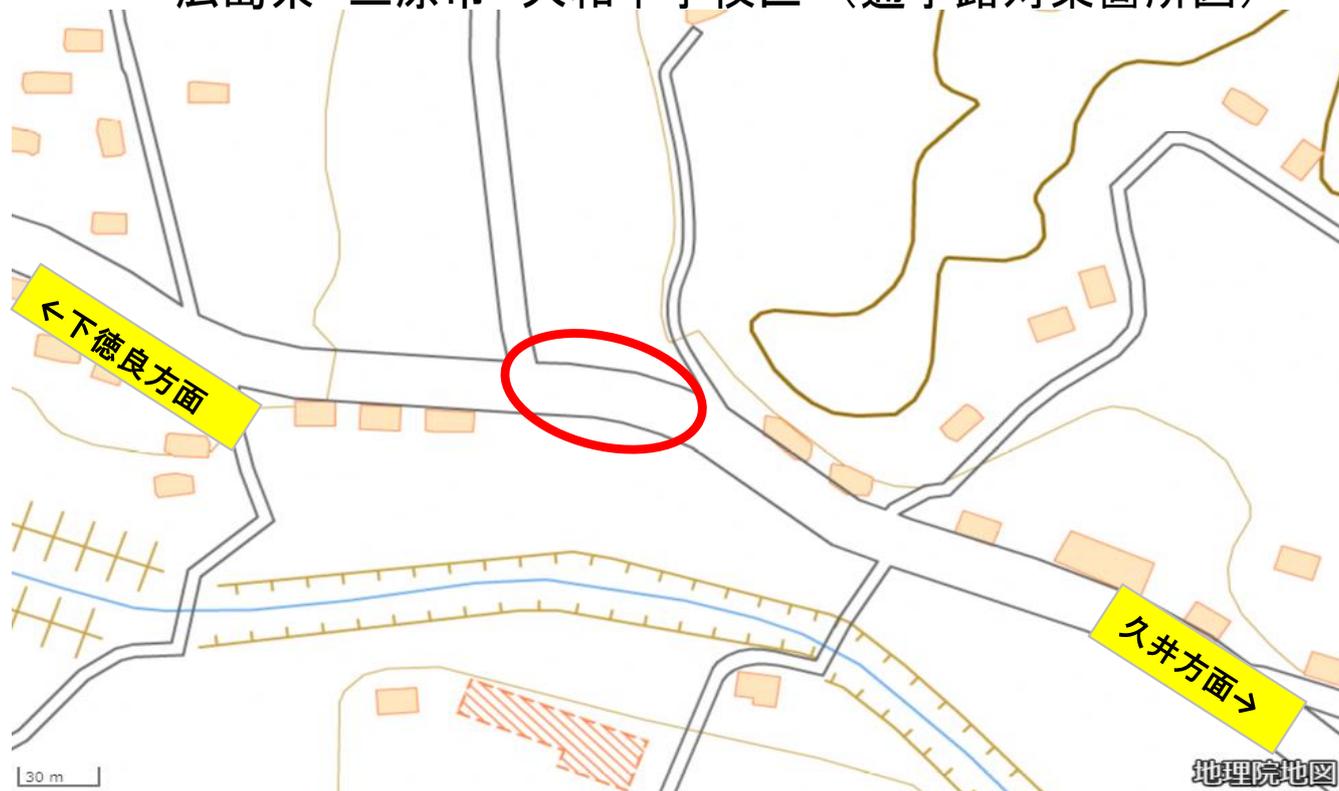
※通し番号	578
点検実施年度	R5
※番号	29
学校名	大和中学校
対策検討メンバー	PTA・交通指導員・広島県東部建設事務所三原支所・三原警察署・教育委員会・土木管理課・生活環境課・大和支所地域振興課・大和中学校
路線名	県道大和久井線
箇所名・住所	大和町上徳良2946番地付近
通学路の状況・危険の内容	車両の通行が多く危険
対策内容	外側線の塗り直しを実施済み。(R6.1)
※事業主体	広島県
対策年度	R5

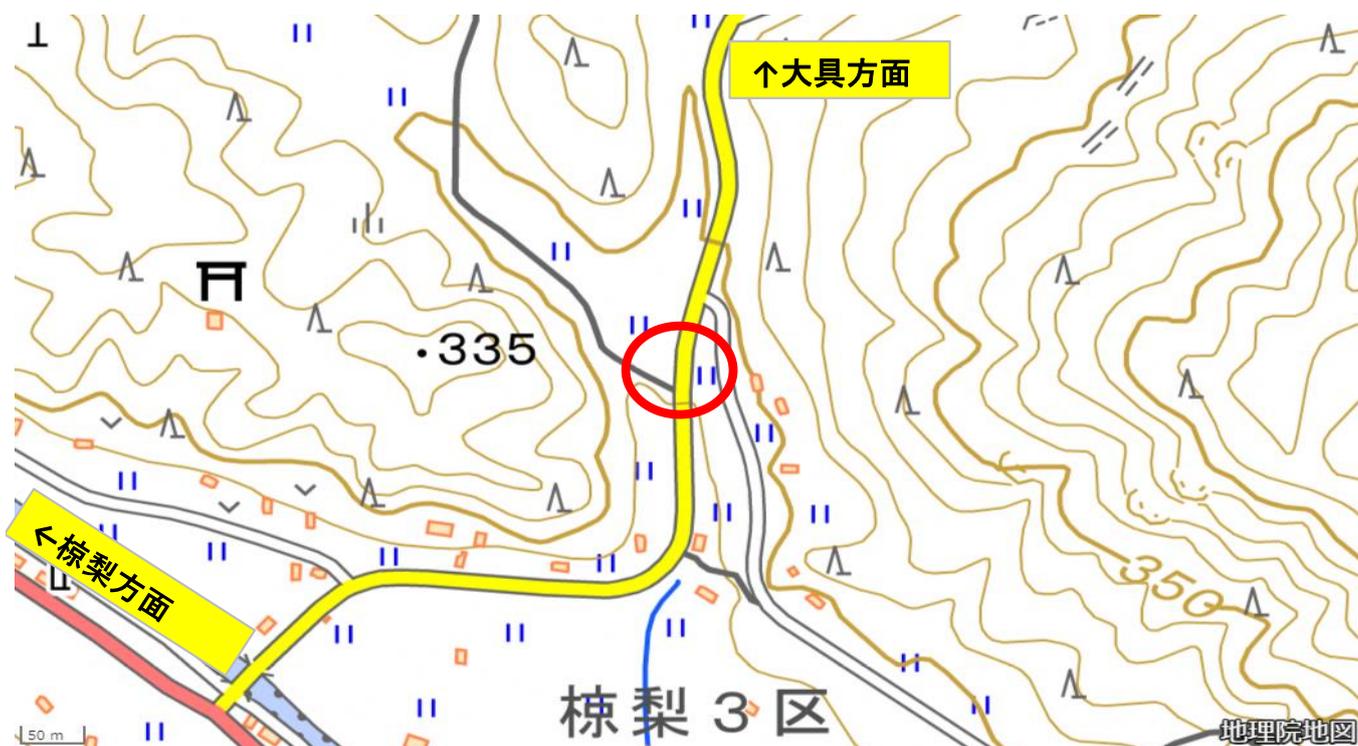
※通し番号	579
点検実施年度	R5
※番号	30
学校名	大和中学校
対策検討メンバー	PTA・交通指導員・広島県東部建設事務所三原支所・三原警察署・教育委員会・土木管理課・生活環境課・大和支所地域振興課・大和中学校
路線名	県道三和大和線
箇所名・住所	大和町椋梨県道三和大和線沿い
通学路の状況・危険の内容	通学路そばの樹木枝が伸びており、自転車での走行する際、前が見えにくい。雨が降った後は、枝が下がり、さらに走行するのが難しい。
対策内容	支障となっている木の伐採済み。
※事業主体	広島県 (三原市)
対策年度	R5

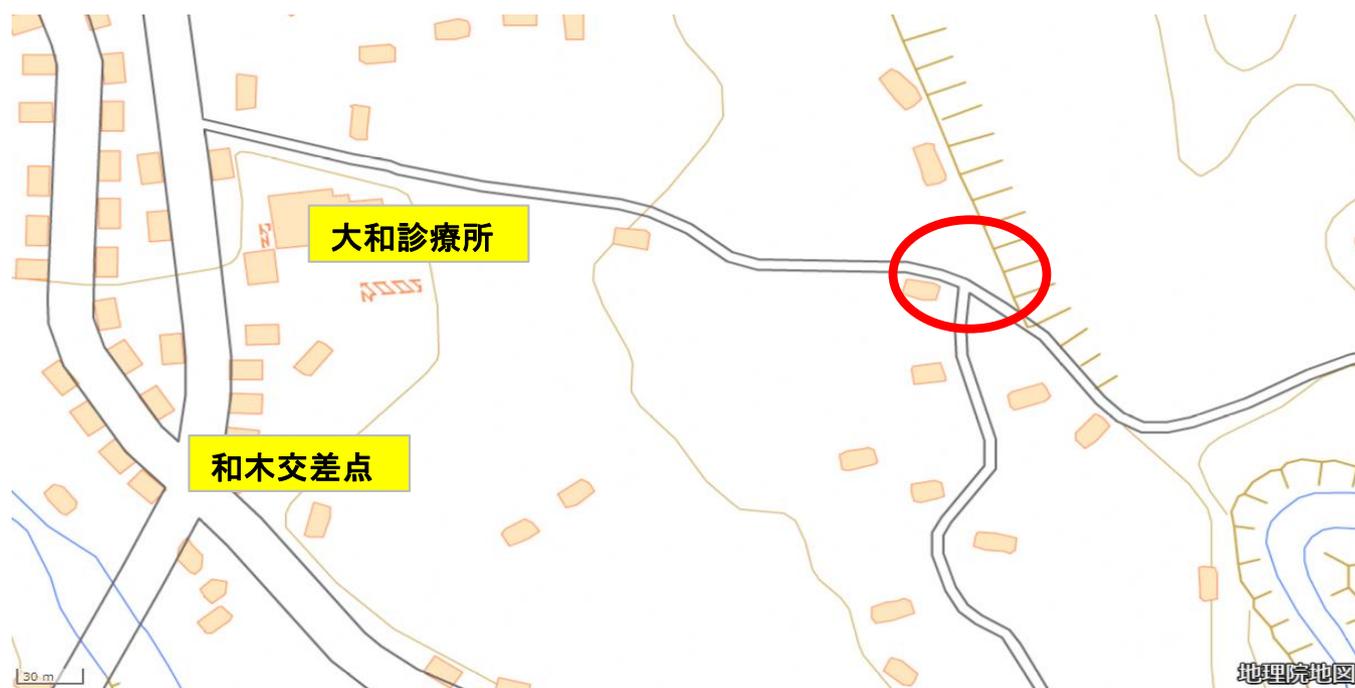
※通し番号	580
点検実施年度	R5
※番号	31
学校名	大和中学校
対策検討メンバー	PTA・交通指導員・広島県東部建設事務所三原支所・三原警察署・教育委員会・土木管理課・生活環境課・大和支所地域振興課・大和中学校
路線名	市道大和町横郷線
箇所名・住所	大和町和木2015番地付近
通学路の状況・危険の内容	道幅の狭いT字路で、塀もあり見通しが悪く危険である。
対策内容	隅切りの整備を検討する
※事業主体	三原市
対策年度	R6～
