# 広島県 三原市 三原小学校区（通学路対策箇所図）

| ※通し番号 | 581 |
| 点検実施年度 | R6 |

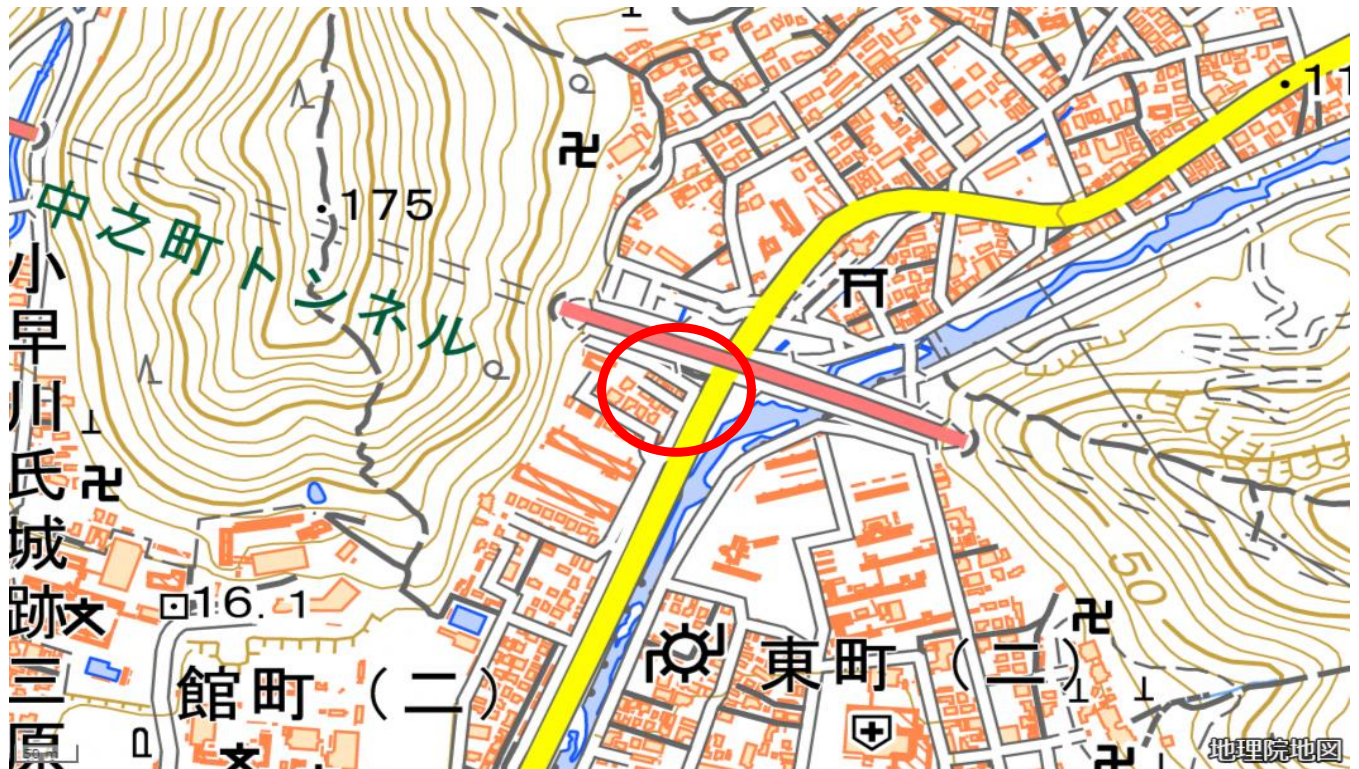
| 箇所名・住所 | 館町2丁目15付近 |

| 通学路の状況・危険の内容 | 通学路にある民家の樹木が大きく育ち、その樹木が民家のブロック塀を内側から押すことで、ブロック塀が傾き倒壊の危険性が見られる。 |

| 対策内容 | 土地所有者に樹木及びブロック塀について適正な管理を要請（R5年度、R6年度に要請済み。再度、適正な管理を行うよう要請する）（管理を要請済みだが、R7.3月時点変化なし。） |

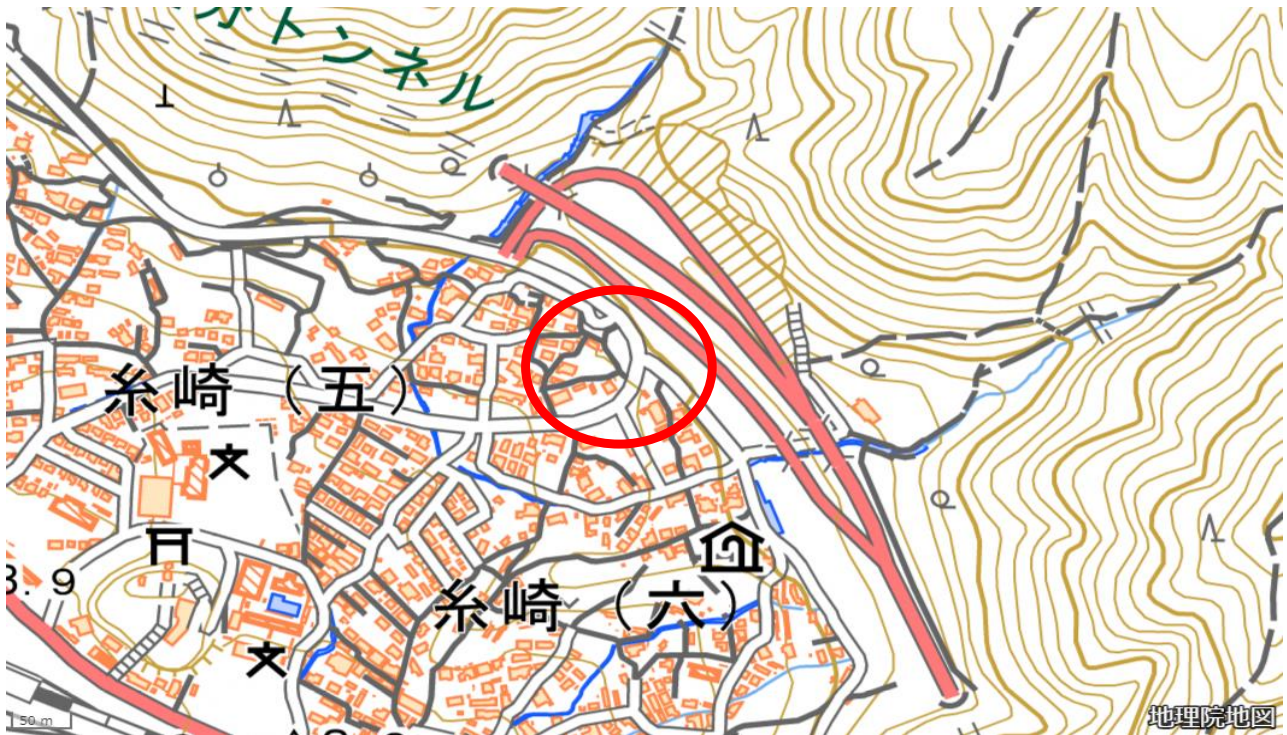
| 箇所名・住所 | 糸崎5丁目26-7付近から6丁目6-10付近までのカーブ |

| 通学路の状況・危険の内容 | 時速60キロから70キロくらいで走る車も多く、事故が発生したときの死亡事故防止のためガードレールの設置を望む。 |

| 対策内容 | ガードレールの設置を検討する。 |

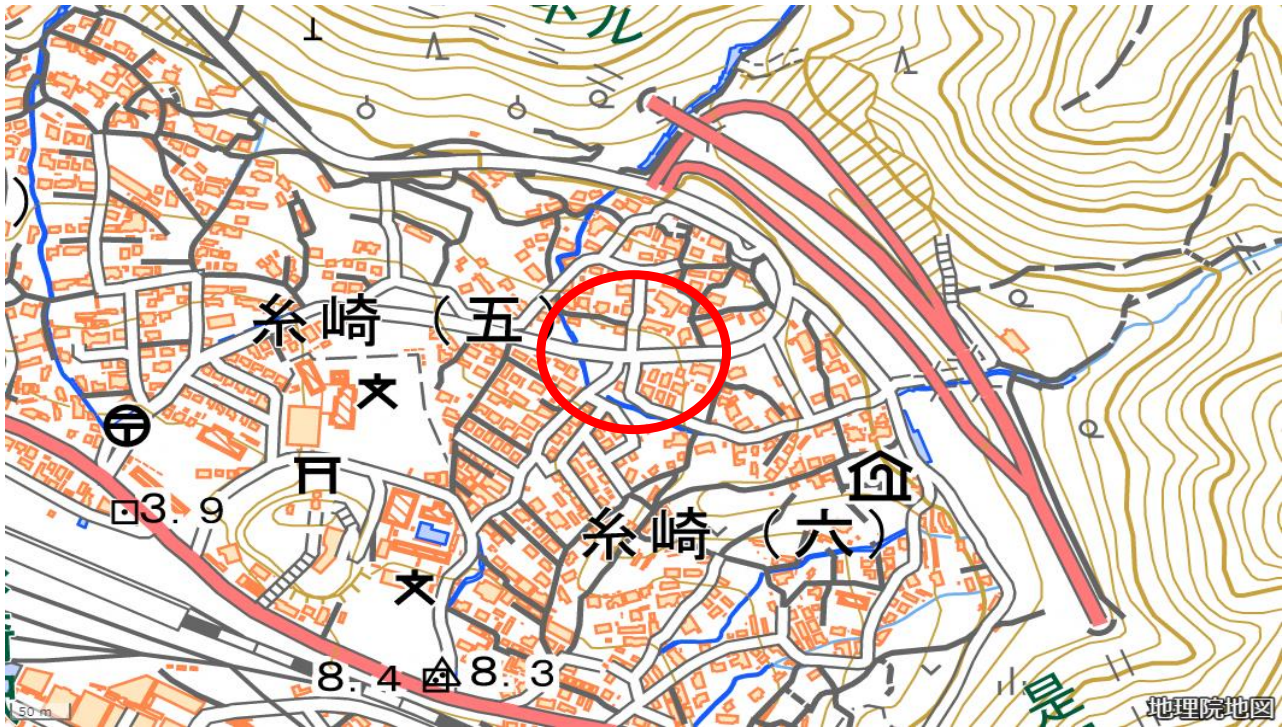
| 箇所名・住所 | 糸崎6丁目6-5付近 |

| 通学路の状況・危険の内容 | ①カーブミラーが傾いている。<br>②カーブミラー設置要望、歩行者が見えにくい（一時停止し徐行すれば見える） |

| 対策内容 | ①カーブミラーの傾き修正を検討する。<br>②減速の路面標示、注意喚起のドット線2本が有り、徐行により歩行者の確認が可能な道であることから、飛び出ししないよう学校指導を行い、経過観察とする。 |

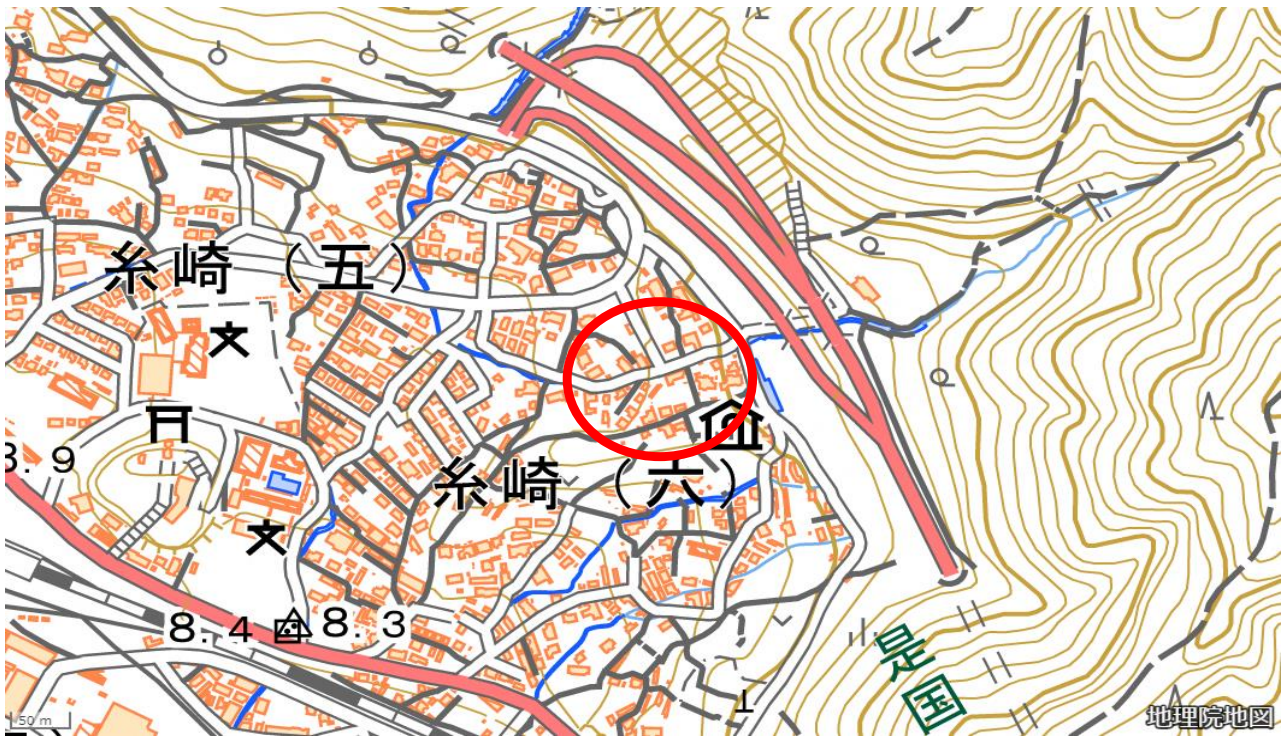
| 箇所名・住所 | 糸崎6丁目7-1付近 |

| 通学路の状況・危険の内容 | カーブミラーが曇っている。 |

| 対策内容 | カーブミラーの更新を検討する。 |

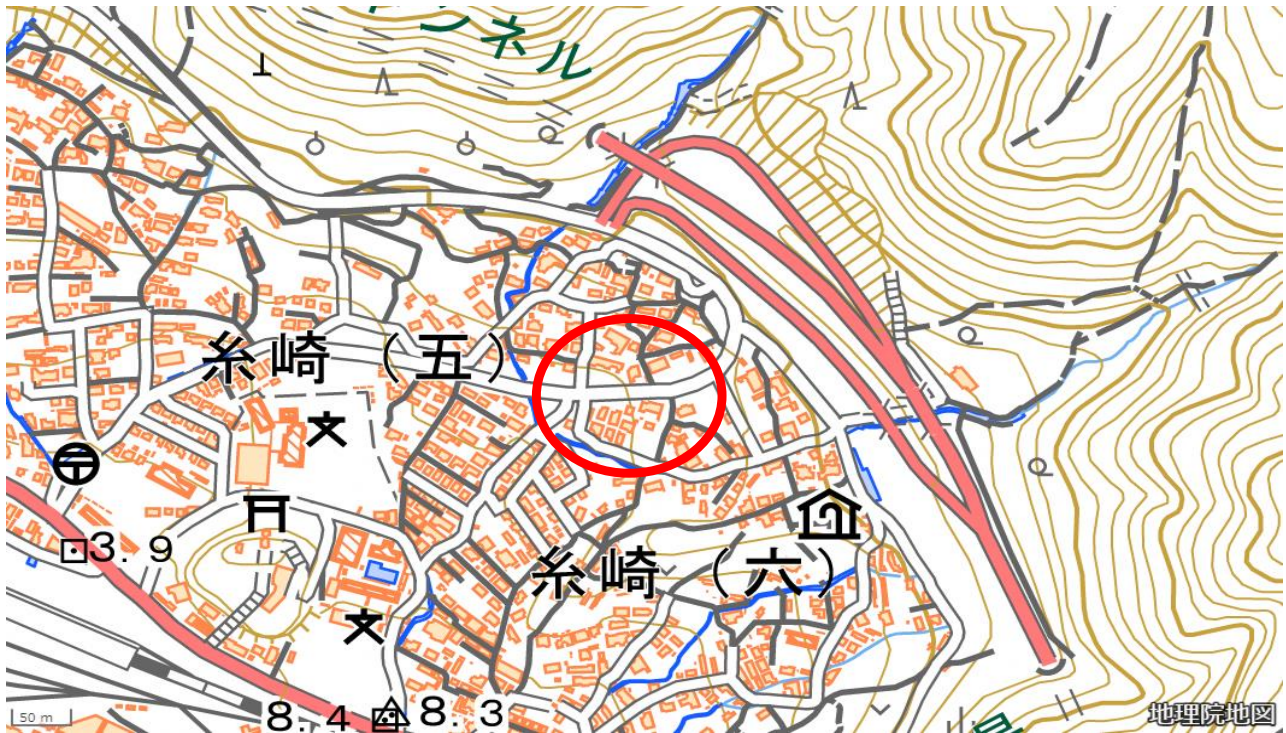
| 箇所名・住所 | 糸崎5丁目24-25付近 |

| 通学路の状況・危険の内容 | カーブ注意・減速の道路標識が傾いている。 |

| 対策内容 | 道路標識の傾き修正を検討する。 |

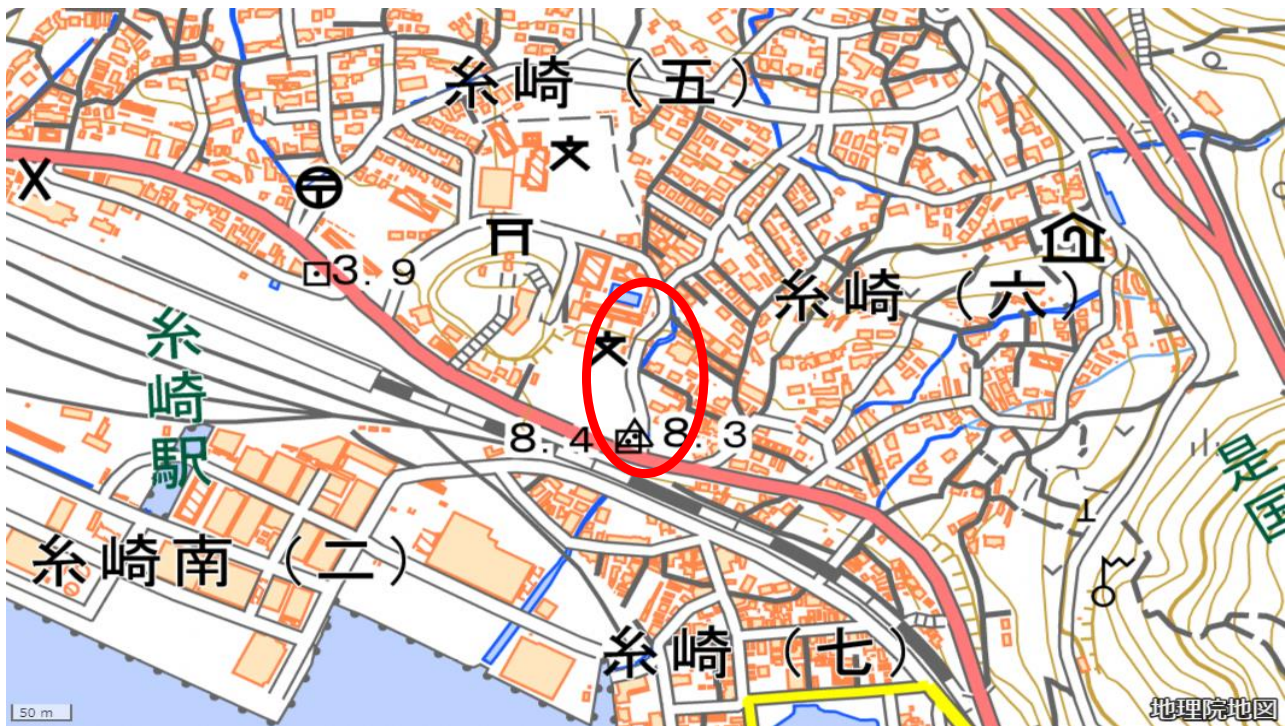
| 箇所名・住所 | 糸崎5丁目3-1付近 |

| 通学路の状況・危険の内容 | 学校西側の道路側道の白線及び横断歩道の線が消えかかっている。 |

| 対策内容 | 横断歩道塗り直し済み。(警察)<br>外側線の引き直し、カラー舗装を検討する。(三原市) |

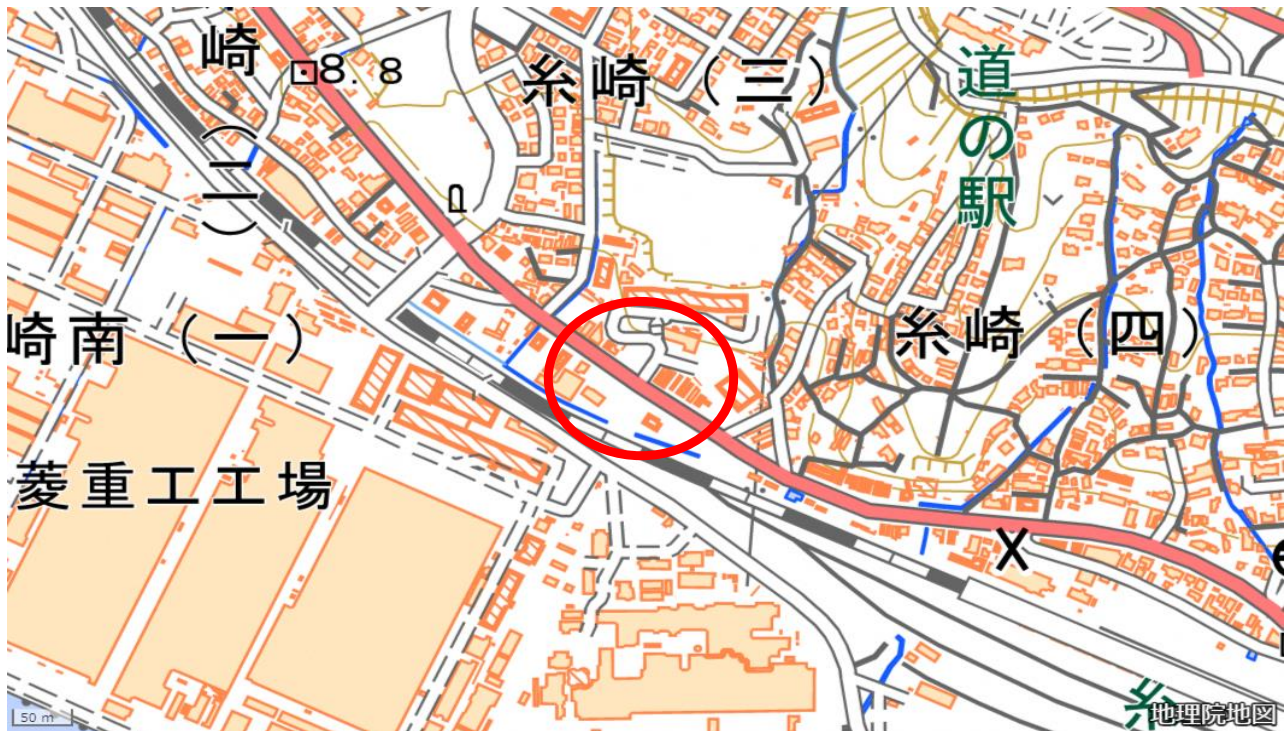
| 箇所名・住所 | 糸崎2丁目11-14付近 |

| 通学路の状況・危険の内容 | 以前は歩道に信号機がついていたが、なくなっているので、横断歩道をわかりやすくして、事故防止につなげたい。 |

| 対策内容 | カラー舗装や路面標示を検討する。 |

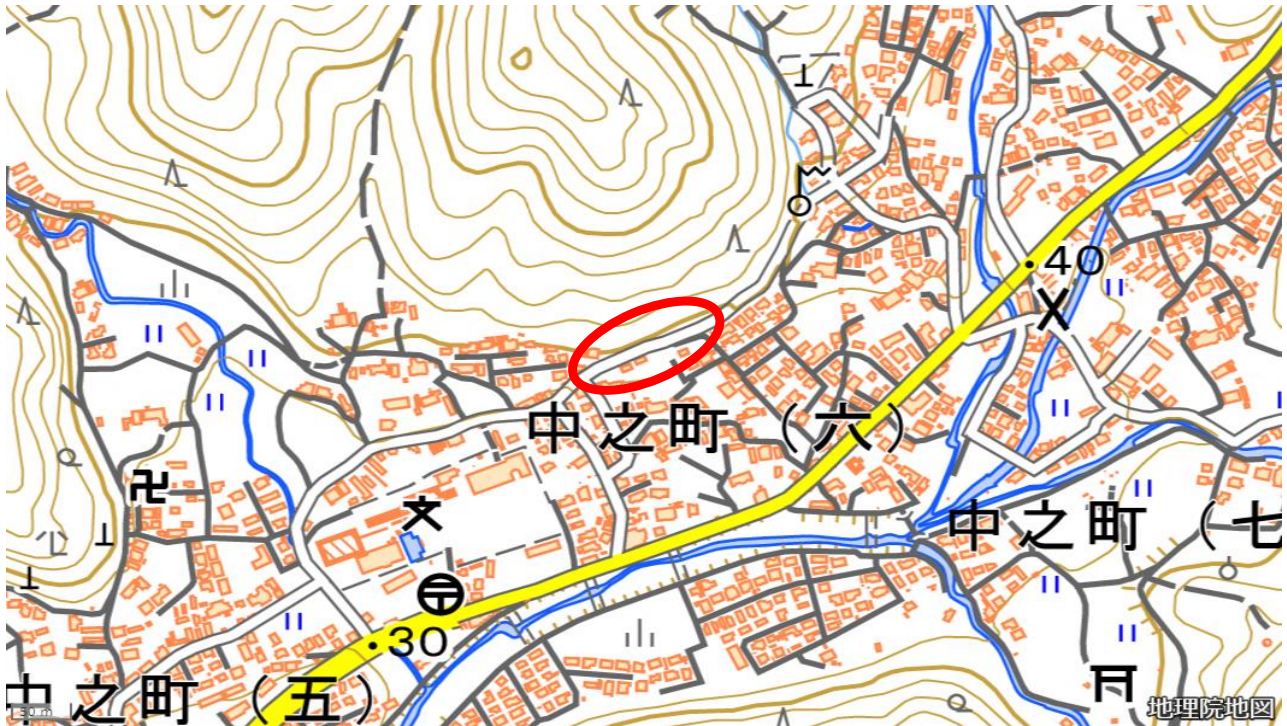
| 箇所名・住所 | 中之町6丁目14付近 |

| 通学路の状況・危険の内容 | 山沿いの市道を通学路として利用しており、斜面側の舗装が下がってきている。また、防護柵が無いため危険である。 |

| 対策内容 | 道路修繕や、ガードレール設置を検討する。 |

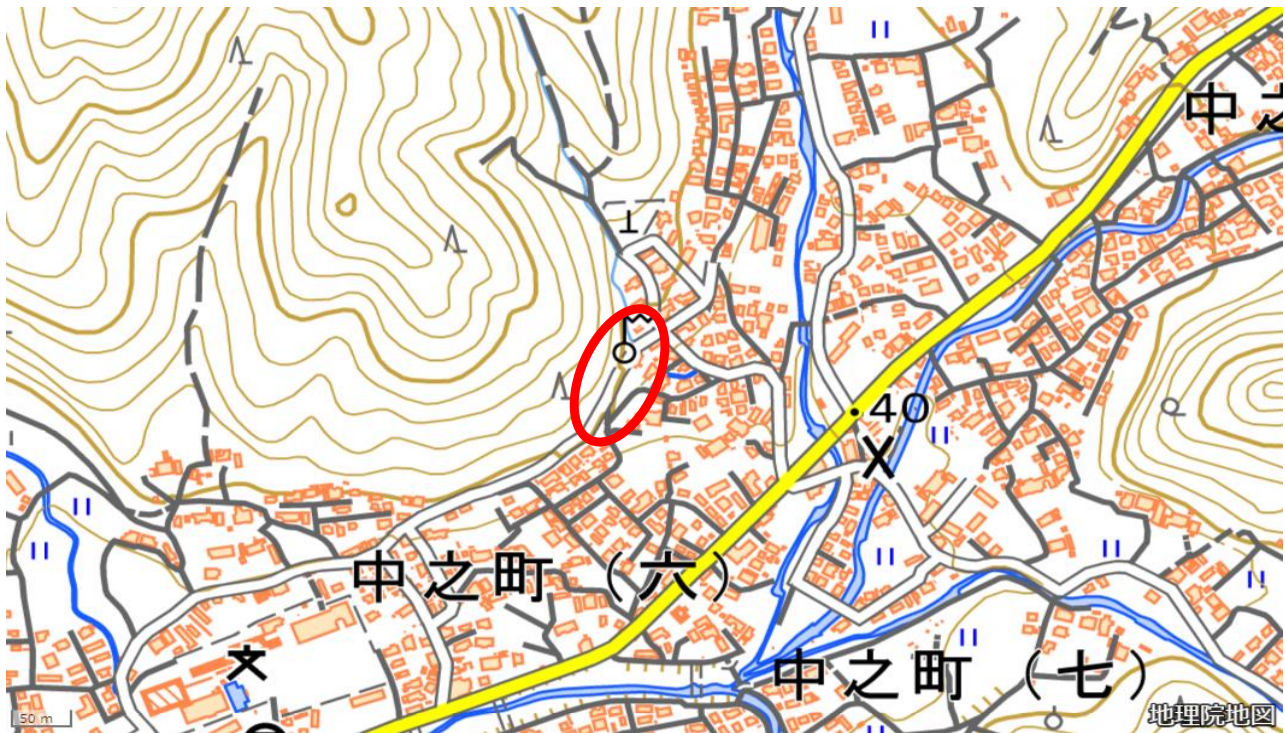
| 箇所名・住所 | 中之町6丁目21付近 |

| 通学路の状況・危険の内容 | 道路の土砂（鉄塔側）が崩れ、道幅が狭くなっている。ガードレール等の柵もなく、斜面へ転落する危険性がある。 |

| 対策内容 | 道路修繕や、ガードレール設置を検討する。 |

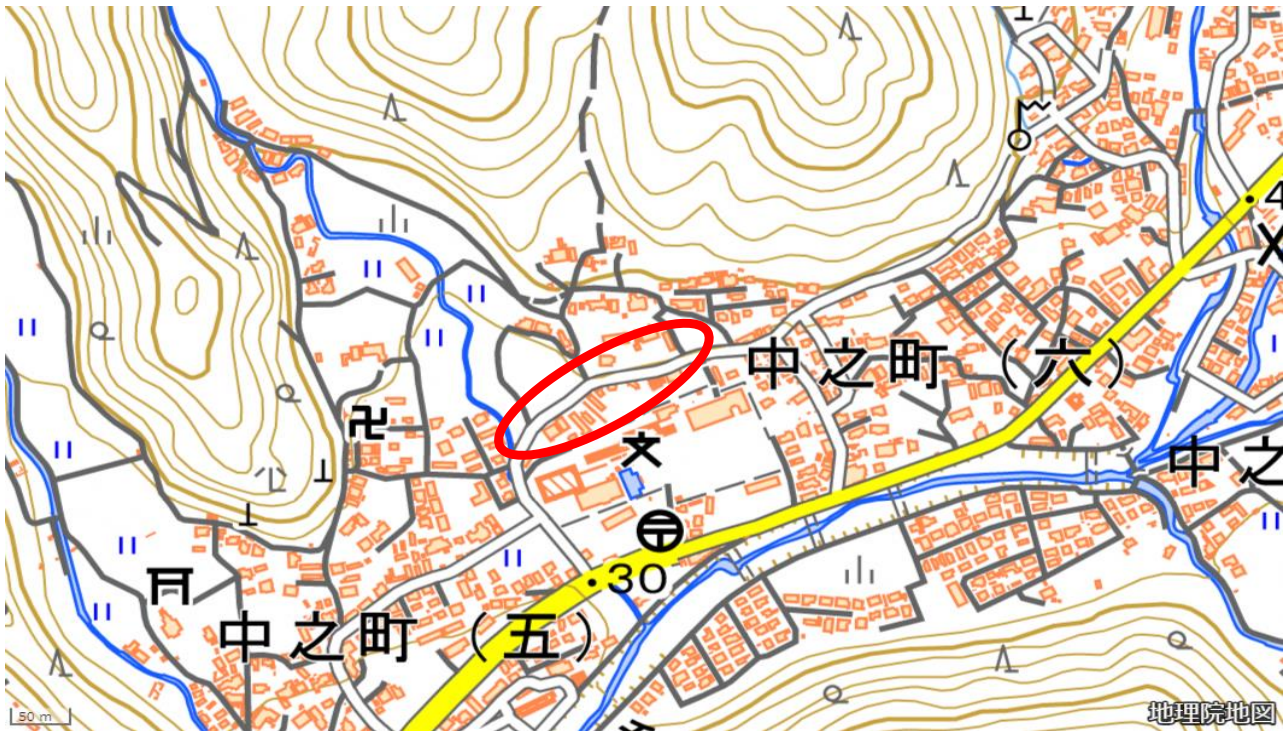
| 箇所名・住所 | 中之町6丁目7、8付近 |

| 通学路の状況・危険の内容 | 通路が狭く見通しが悪い。車両が通行する際の退避する場所がない。 |

| 対策内容 | 待避所の設置を検討する。 |

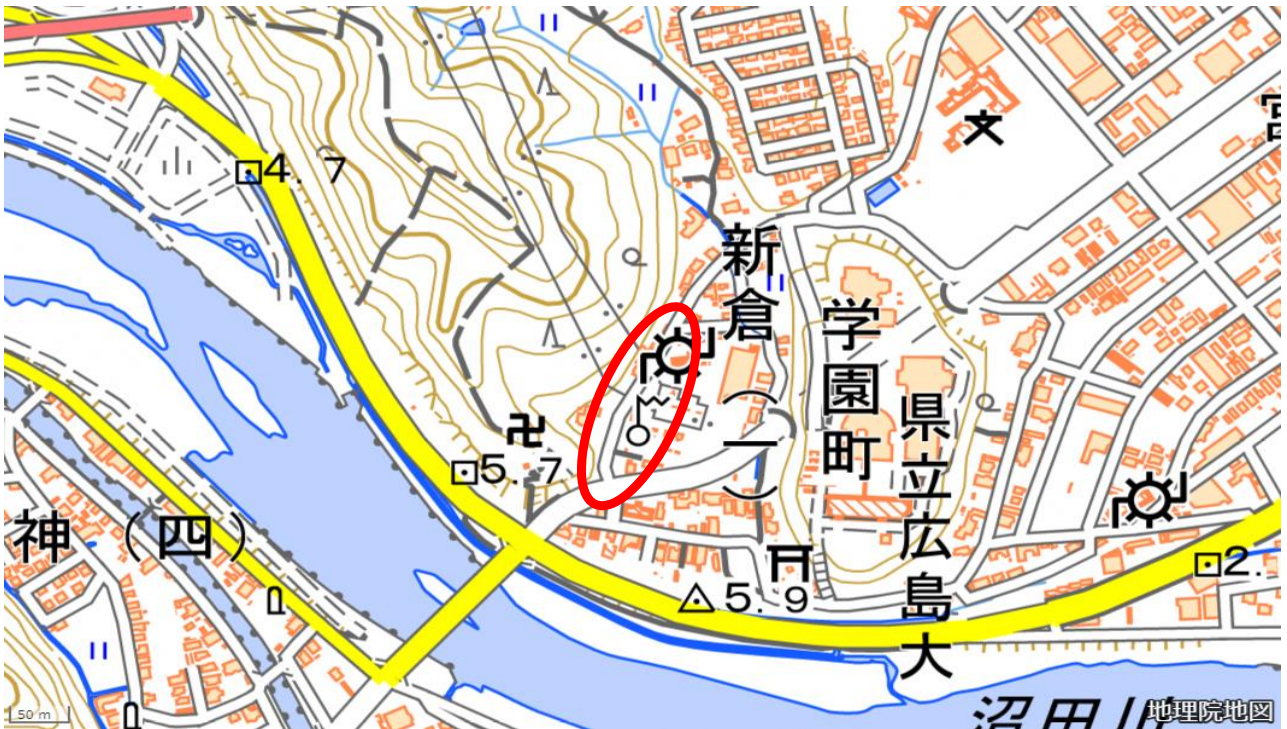
| 箇所名・住所 | 新倉1丁目付近 |

| 通学路の状況・危険の内容 | 通学路になっているが、道幅が狭いにも関わらずスピードを出す車が多い。宮浦に向かう車線には標識がない（反対斜線には30kmの速度制限の標識あり） |

| 対策内容 | 宮浦に向かう車線に標識設置を検討する。（警察）<br>外側線の設置を検討する。（三原市） |

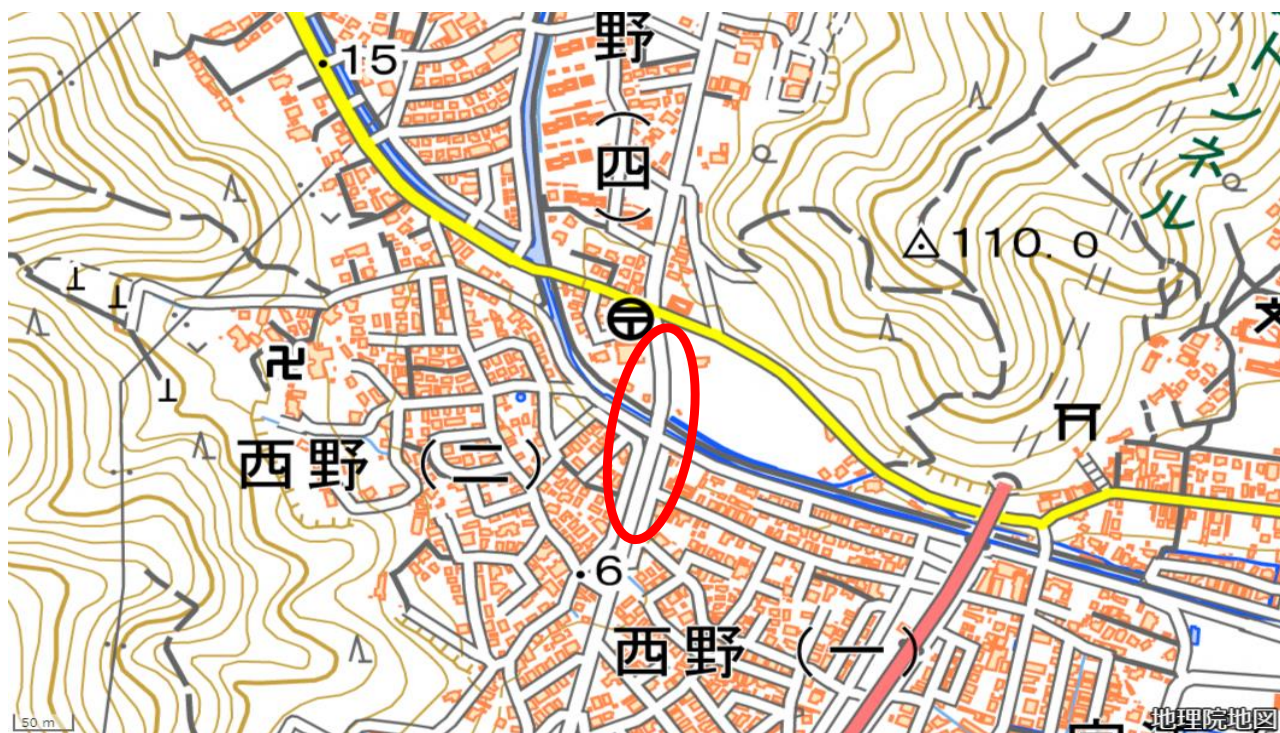
| 箇所名・住所 | 西野4丁目2付近 |

| 通学路の状況・危険の内容 | スピードを出す車が多く、児童が通行する横断歩道が坂の上であり、見通しが悪い。<br>道路上の「横断歩道有あり」の文字が部分的に欠けている。 |

| 対策内容 | 横断歩道塗り直しを検討する。（警察）<br>「横断歩道あり」の文字の引き直しを検討する。（三原市） |

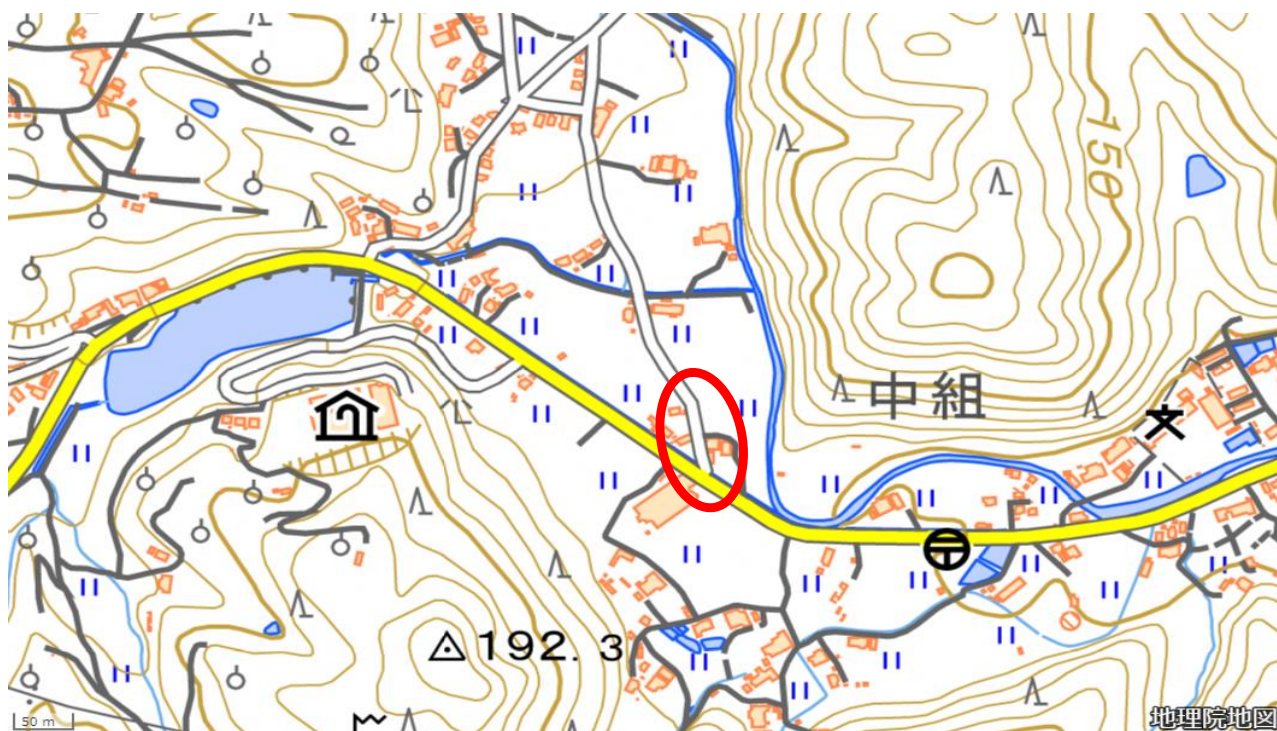
| 箇所名・住所 | 深町1083付近 |

| 通学路の状況・危険の内容 | 工事用の大型トラックの出入り時が、危険。工場完成後は、交通量が増え危険である。 |

| 対策内容 | 工場完成後の車両出入りは県道側からとなるため、通行量は大きく増えないと想定される。路面標示等の注意喚起は行わず、経過観察とする。 |

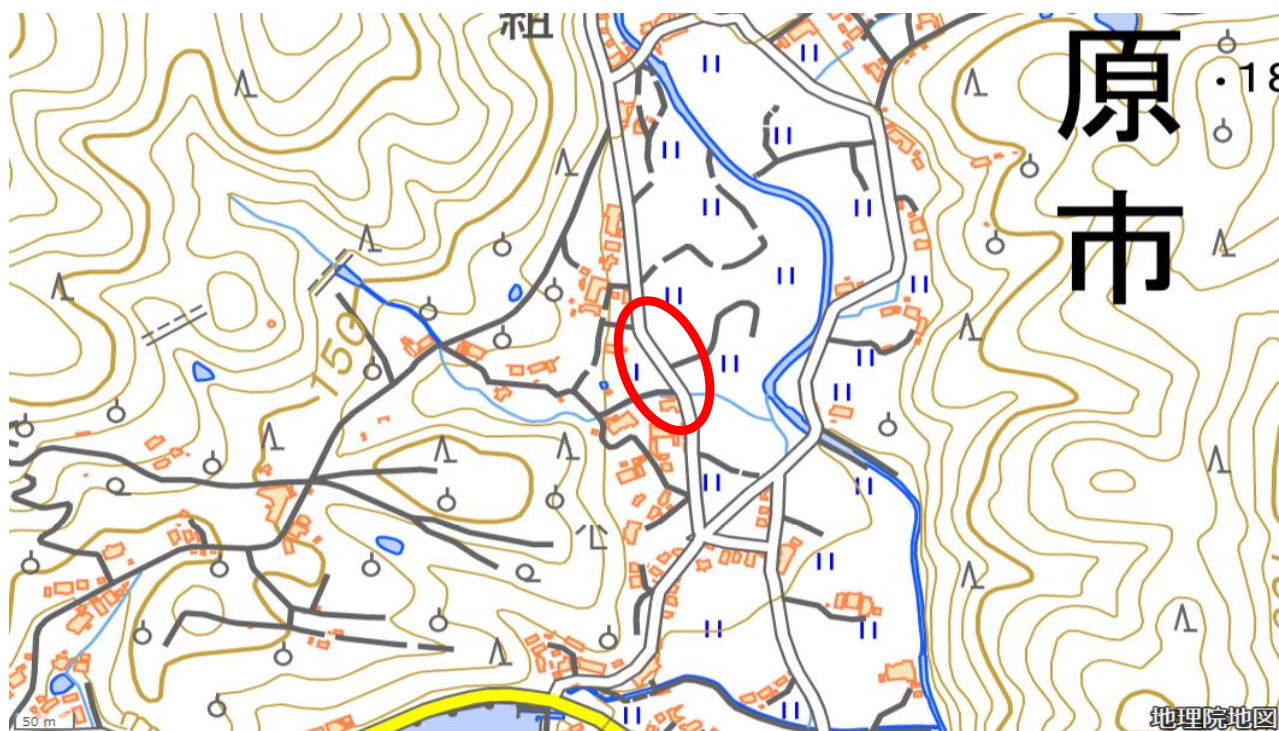
| 箇所名・住所 | 深町745番地付近 |

| 通学路の状況・危険の内容 | 深町上組、市道深町4号線側溝。<br>地域の主要な生活道路で通行車両が多い路線であり、待避する際に児童が側溝へ転落する危険性がある。 |

| 対策内容 | 側溝の蓋掛けを検討する。 |

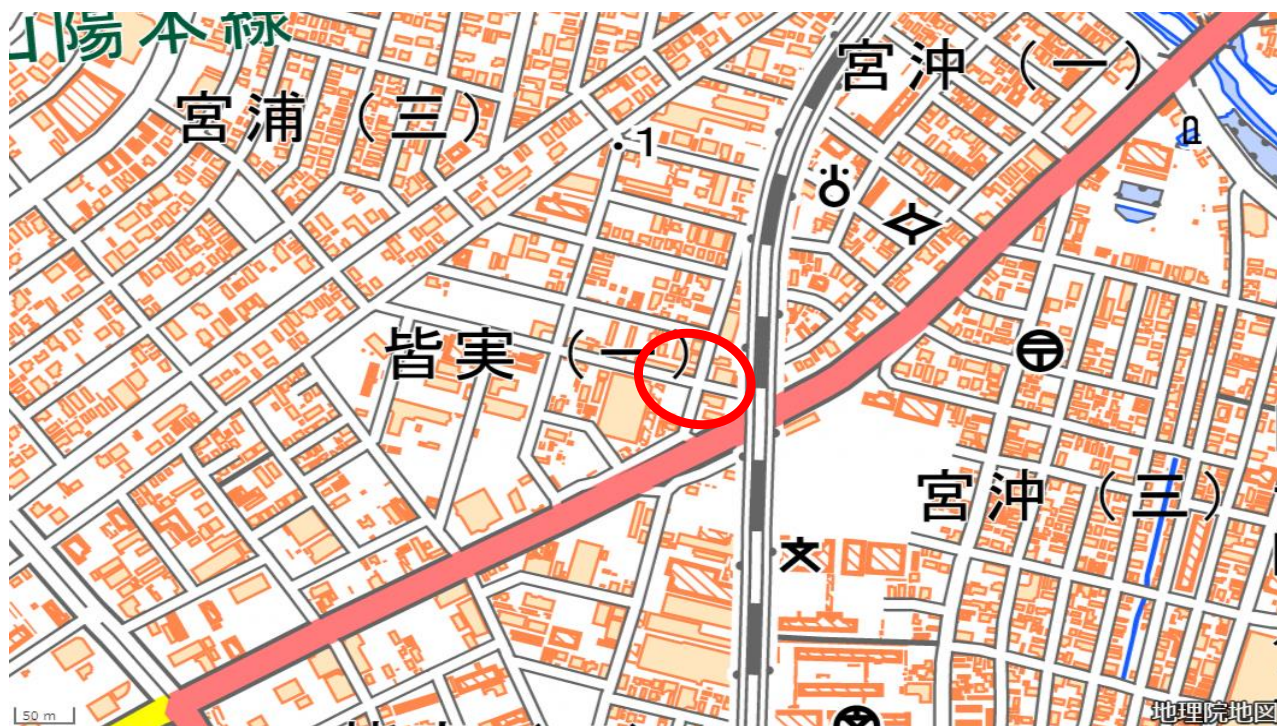
| 箇所名・住所 | 皆実1丁目10-5付近 |

| 通学路の状況・危険の内容 | 交差点に車や自転車がスピードを緩めずに進入してくるので、横断中の児童と接触する危険性がある。 |

| 対策内容 | 従道路の東側の停止線が薄くなっているため、引き直し済み。（警察）<br>通行車両に対し、更なる注意喚起となるような路面標示の追加を検討する。（三原市） |

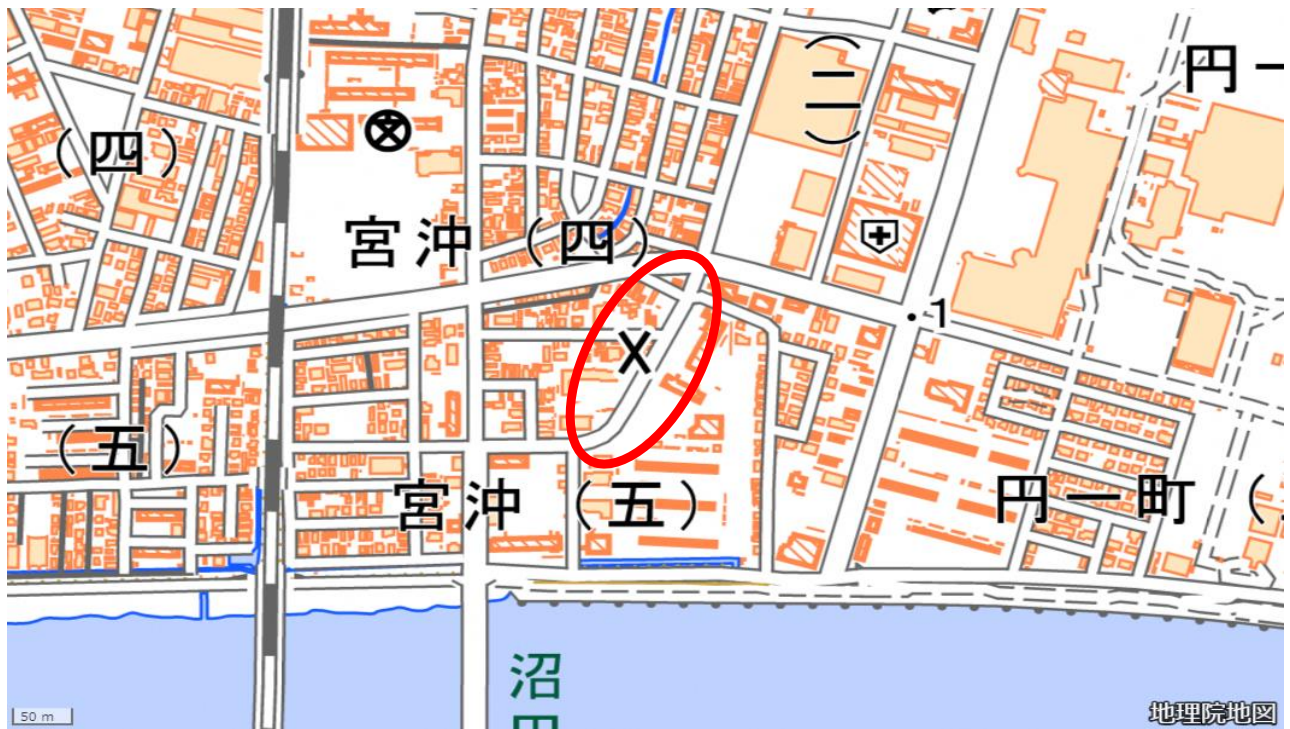
| 箇所名・住所 | 宮沖5丁目5-1 |

| 通学路の状況・危険の内容 | 宮沖5丁目、市道円一町2号線側溝。<br>8月に旧宮沖保育所等の公共施設が解体され、民間への払い下げにより、側溝に設置されていた鉄蓋が撤去された。<br>通行車両が多い路線であり、待避する際に児童が側溝へ転落する危険性がある。 |

| 対策内容 | 側溝の蓋掛けを検討する。 |

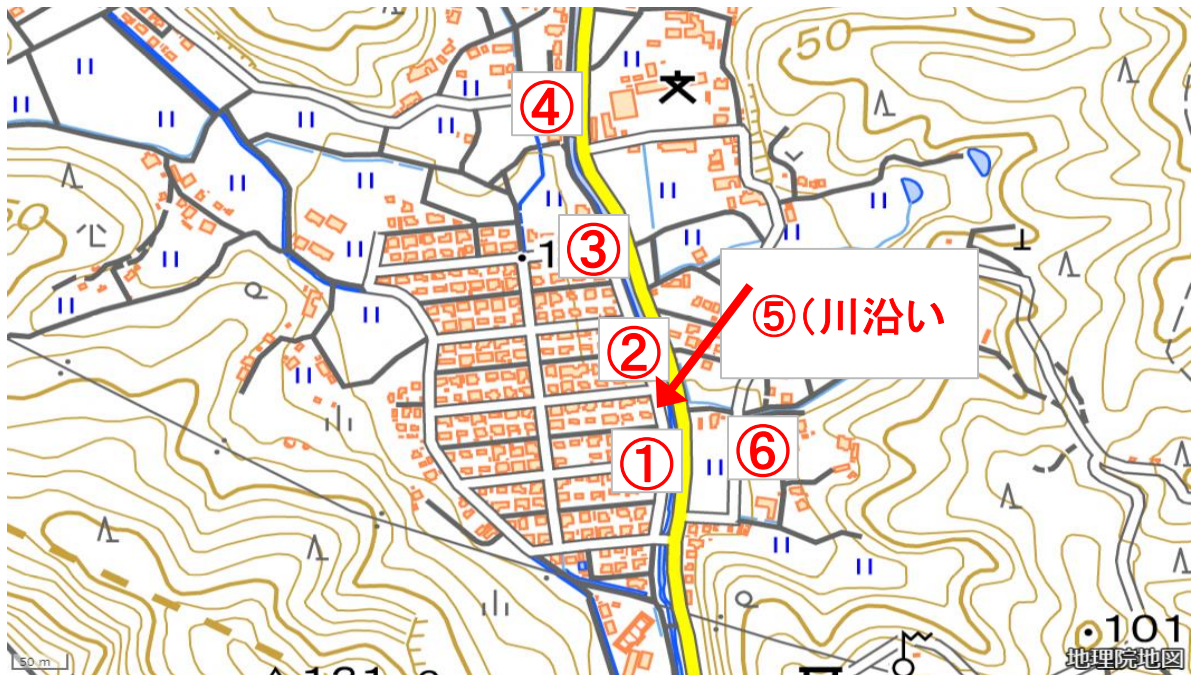
| 通学路の状況・危険の内容 | <p>① 団地5番通り入り口、② 団地8番通り入り口、③ 団地10番通り入り口<br/>①～③の箇所については子どもが集まる為に桜側の土手に集合するために出てくる通路入り口です。<br/>しかし車の通行量も多くスピードも出ている状況で危険と思われます。その入り口の停止線も消えています。</p> <p>④ 団地北側から向井店前の橋への入り口<br/>④については、④の箇所の橋は交通量も多く、ダンプの通行も多く信号機までが危険。<br/>ガードレールに派手にスピード注意と書いたりして注意喚起。路上駐車もあり、安全確認がしにくい。<br/>⑤桜並木に駐車した車があり、子どもが見えづらい。<br/>⑥ブロック塀倒壊の恐れ</p> |

| 対策内容 | <p>① 停止線(ドット線)引き直しの検討<br/>② 停止線(ドット線)引き直しの検討<br/>③ 停止線(ドット線)新設の検討<br/>④ 外側線引き直し、カラー舗装新設の検討<br/>⑤ 対策不要<br/>⑥ 建築課にて適正管理の文書送付を確認</p> |

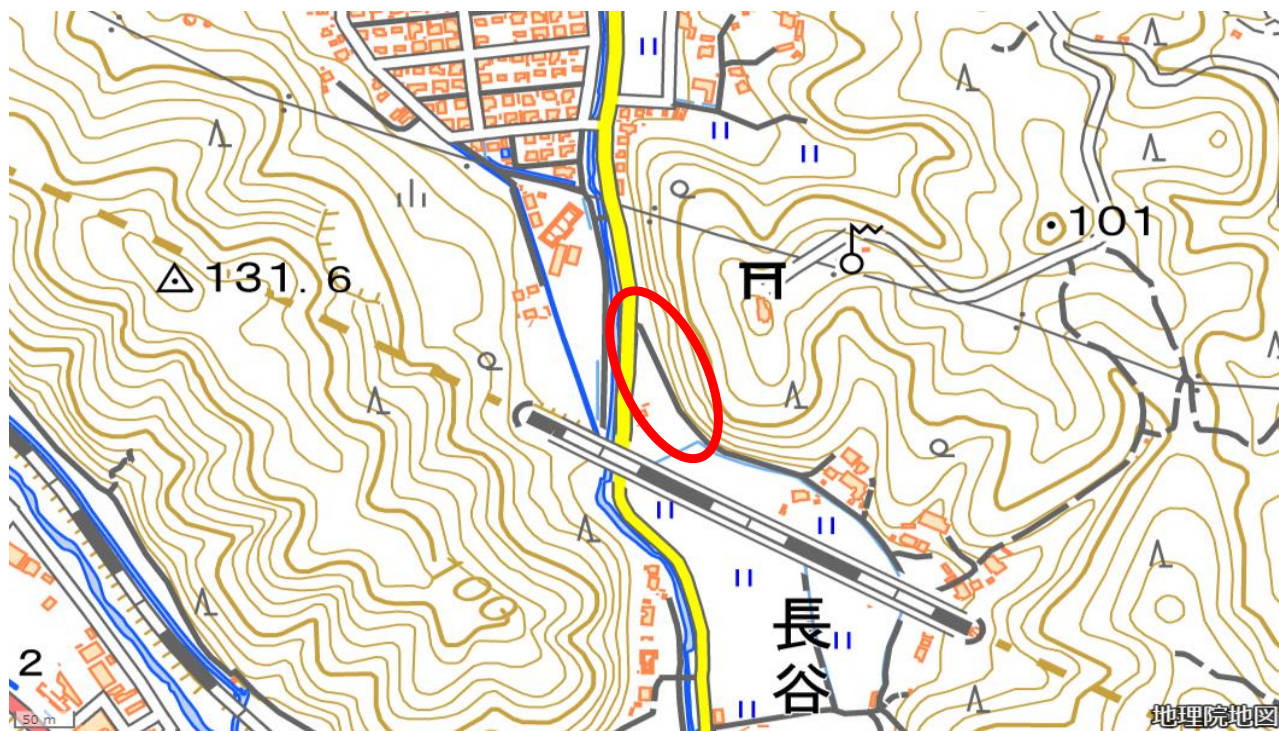
| 箇所名・住所 | 小坂町1252付近 |

| 通学路の状況・危険の内容 | ①山が土砂崩れ、石が落ちてくる危険<br>②木が電線に引っかかっていて危険 |

| 対策内容 | ①植生土のう設置済み。<br>②木の伐採済み。 |

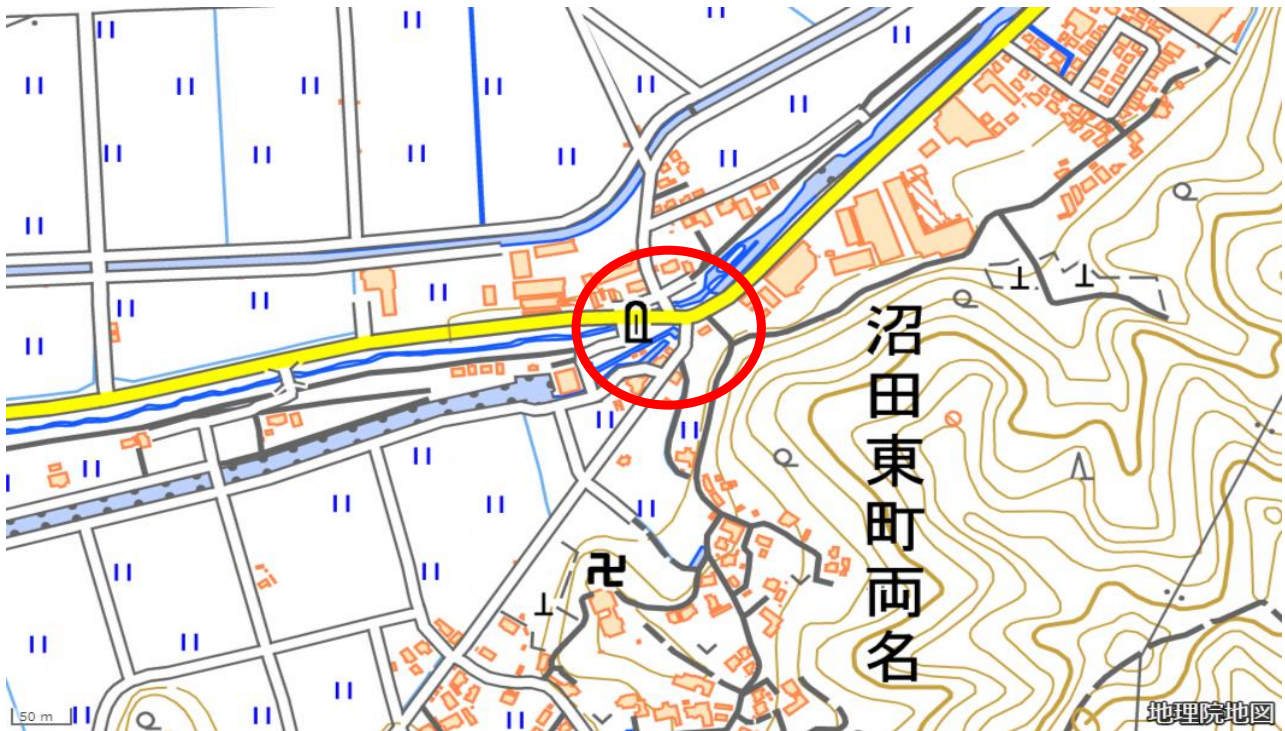
| 箇所名・住所 | 沼田東町両名906-1付近 |

| 通学路の状況・危険の内容 | 左右の見通しが悪いうえ、スピードを出している車も多く、児童が道路の横断をする際に危険である。 |

| 対策内容 | 安全指導、登校見守りを継続する。<br>(信号機の設置は困難。標識、路面標示は設置済み) |

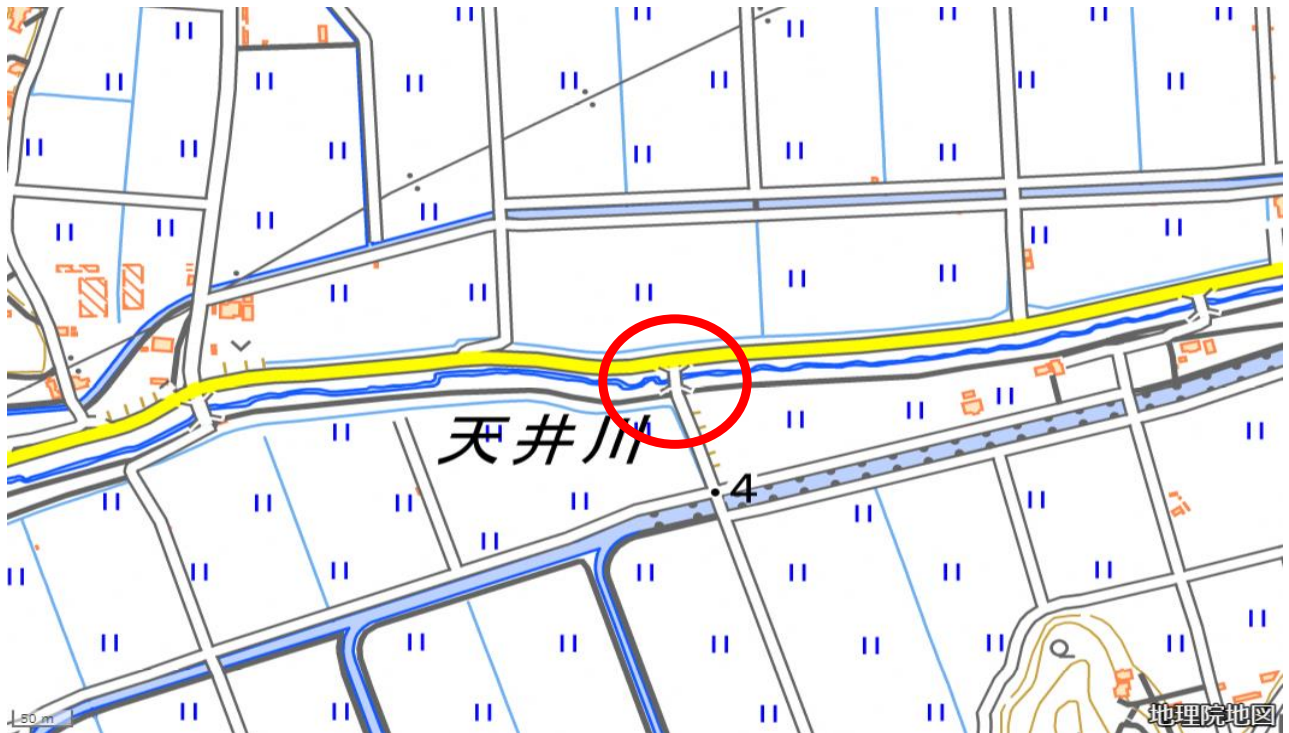
| 箇所名・住所 | 沼田東町両名1158付近 |

| 通学路の状況・危険の内容 | 橋の上のガードレールの高さが他と比べて高く、小泉方面から来た車が、歩行者に気づかず、スピードを上げて右折するため危険である。 |

| 対策内容 | 橋梁の高欄をパイプ等に変更を検討する。市道沼田東町南部22号線と南部7号線の交差点を区画線やカラー舗装を検討する。 |

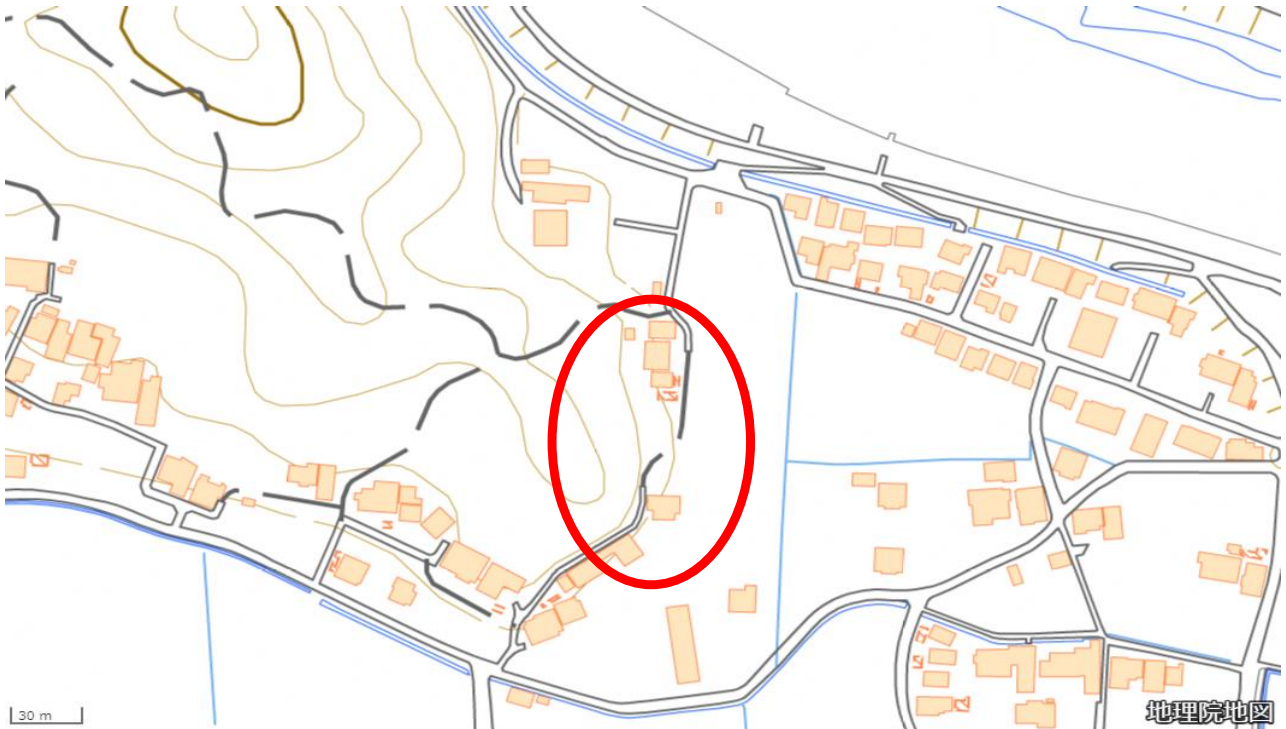
| 箇所名・住所 | 沼田東町納所2292付近 |

| 通学路の状況・危険の内容 | 道路の舗装がされていない。また、雨の日は水たまりができて、通行することができない。 |

| 対策内容 | 未舗装部の道路改良を検討する。 |

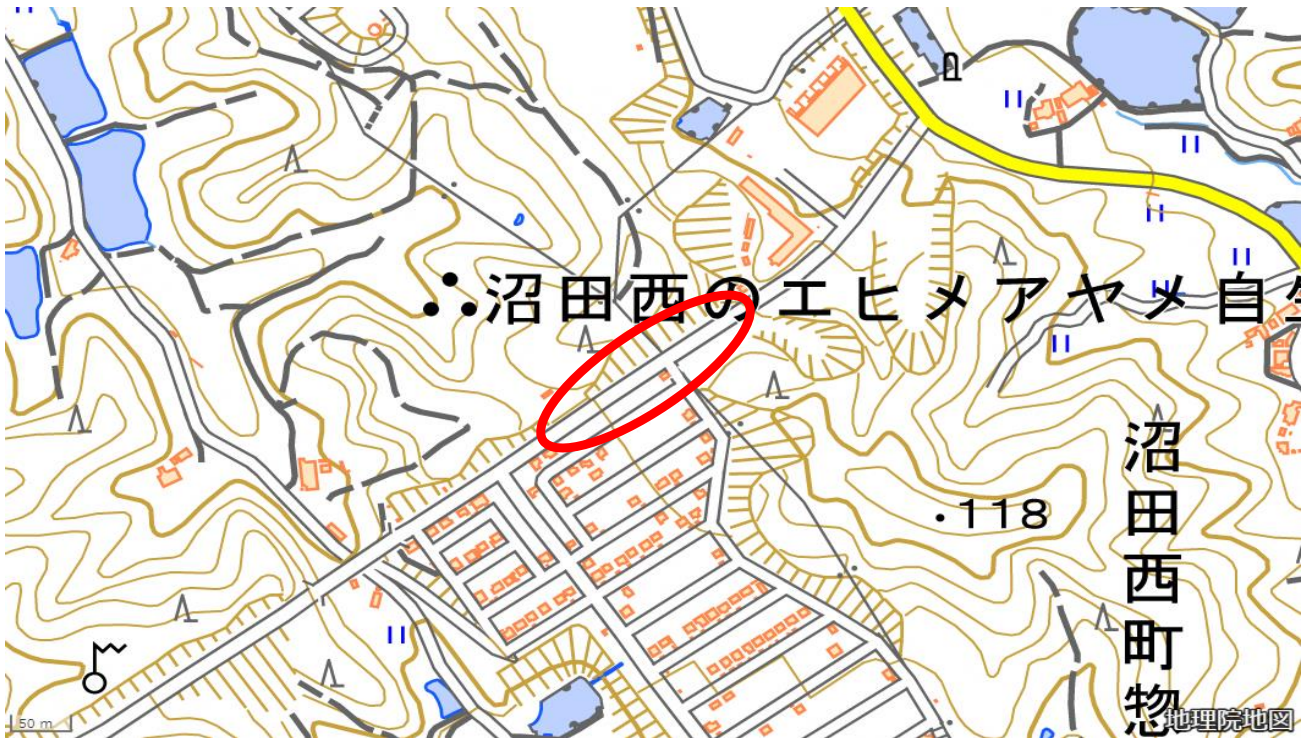
| 箇所名・住所 | 沼田西町惣定349付近 |

| 通学路の状況・危険の内容 | 歩道に草や木の枝が垂れ下がっていて歩きにくい。 |

| 対策内容 | 支障木伐採を検討する。 |

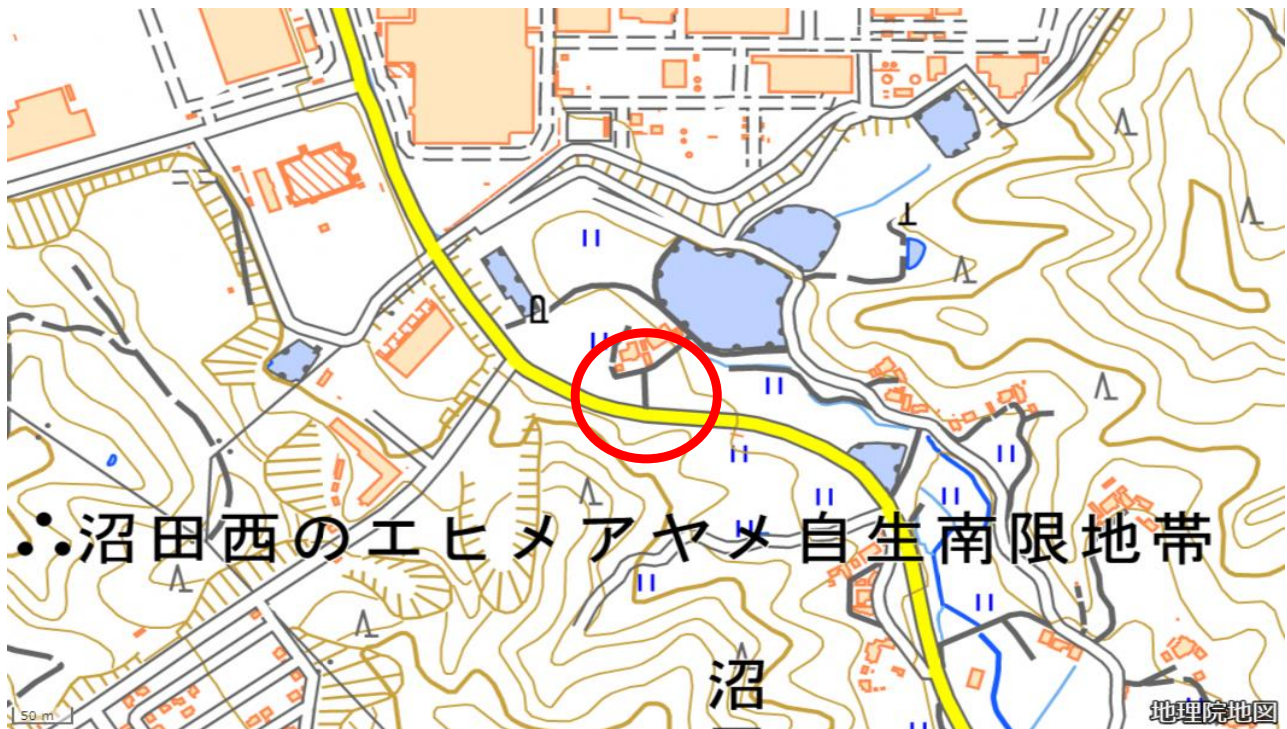
| 箇所名・住所 | 沼田西町惣定330付近 |

| 通学路の状況・危険の内容 | 県道小泉本郷線の東側に住んでいる生徒（4年生と2年生の2人）が、登下校時に横断歩道の無い箇所を渡っている。車もスピードが速く横断歩道も無いため危険。 |

| 対策内容 | スピードを落とさせる注意喚起の路面標示設置検討。 |
