# 広島県 三原市 三原小学校区（通学路対策箇所図）

| ※通し番号 | 581 |
| 点検実施年度 | R6 |

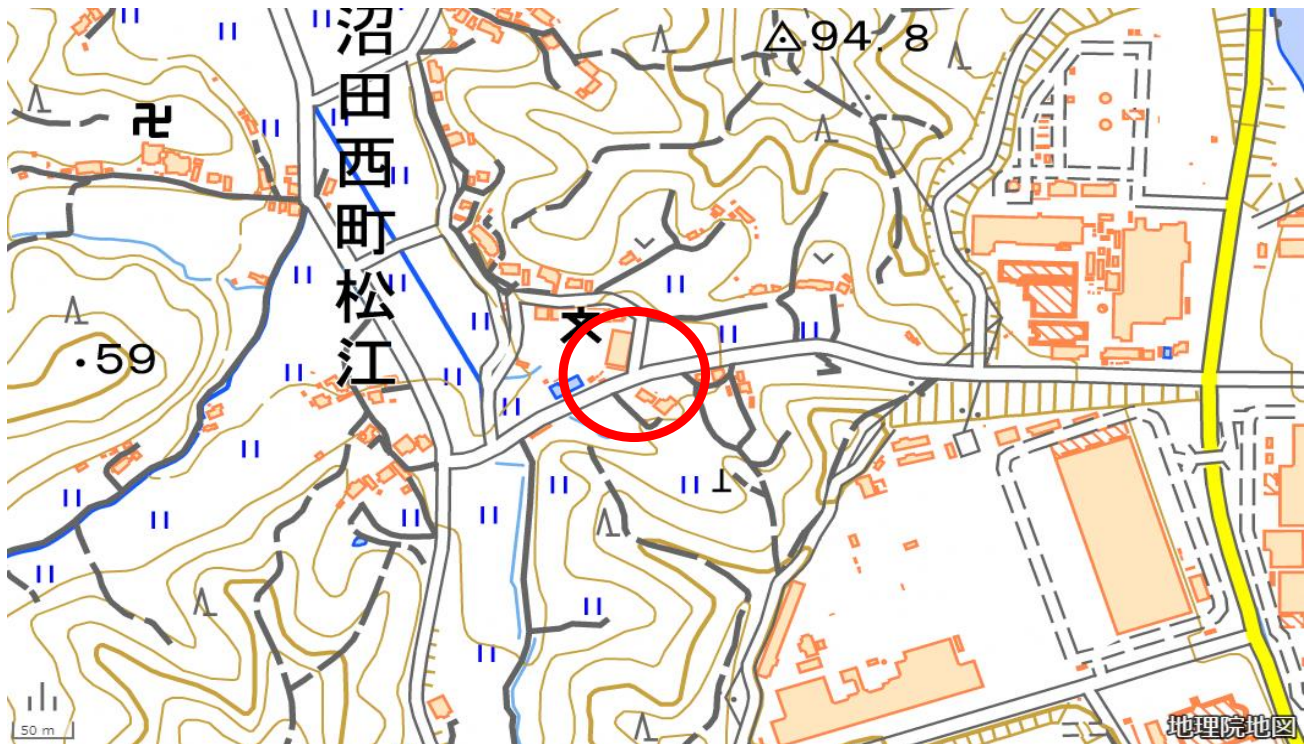
| 箇所名・住所 | 沼田西町松江1395付近 |

| 通学路の状況・危険の内容 | 歩道を歩いていた生徒が、蓋のかかっていない溝に何度か落ちた。 |

| 対策内容 | 学校指導を行う。 |

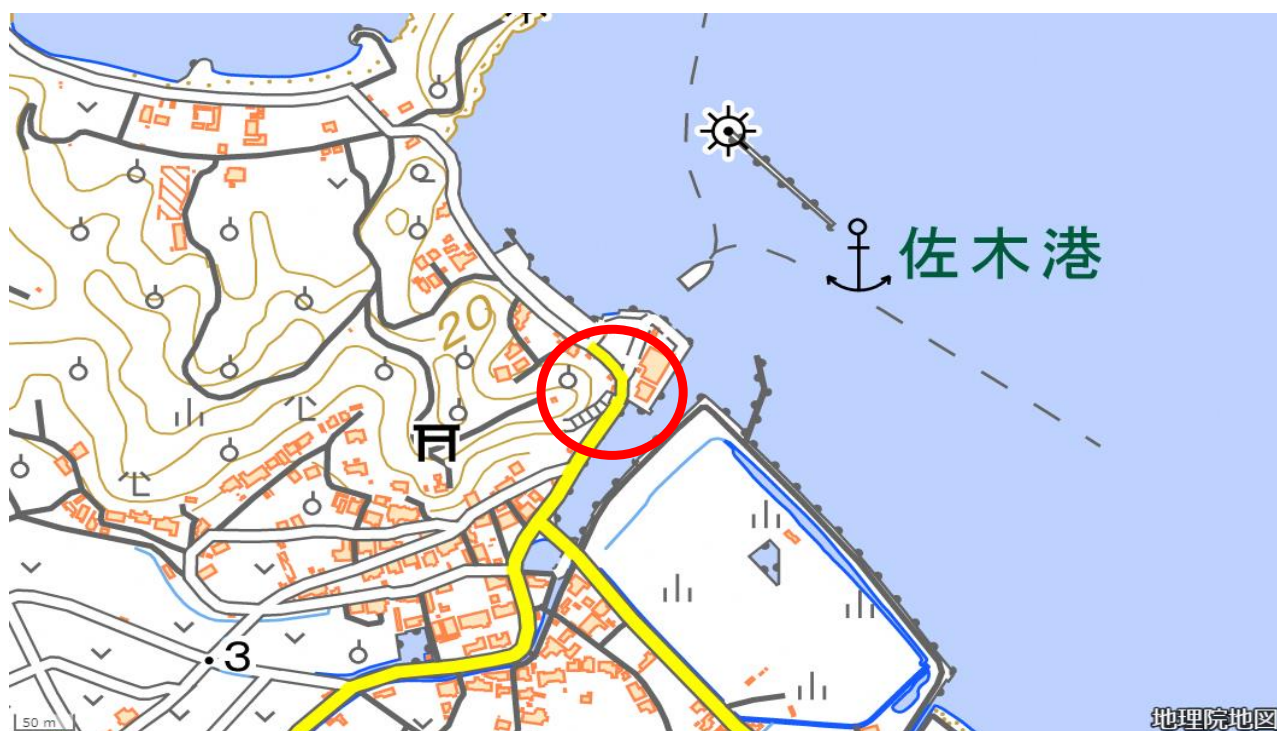
| 箇所名・住所 | 鷺浦町須波813付近 |

| 通学路の状況・危険の内容 | 鷺港を出たところの道路がカーブになっており、現在JAのところにカーブミラーがあるが、港の入り口が見通しが悪いのでカーブミラーを設置してほしい。 |

| 対策内容 | 管理上カーブミラーを電柱に添架できないため、路面標示の設置を検討する。 |

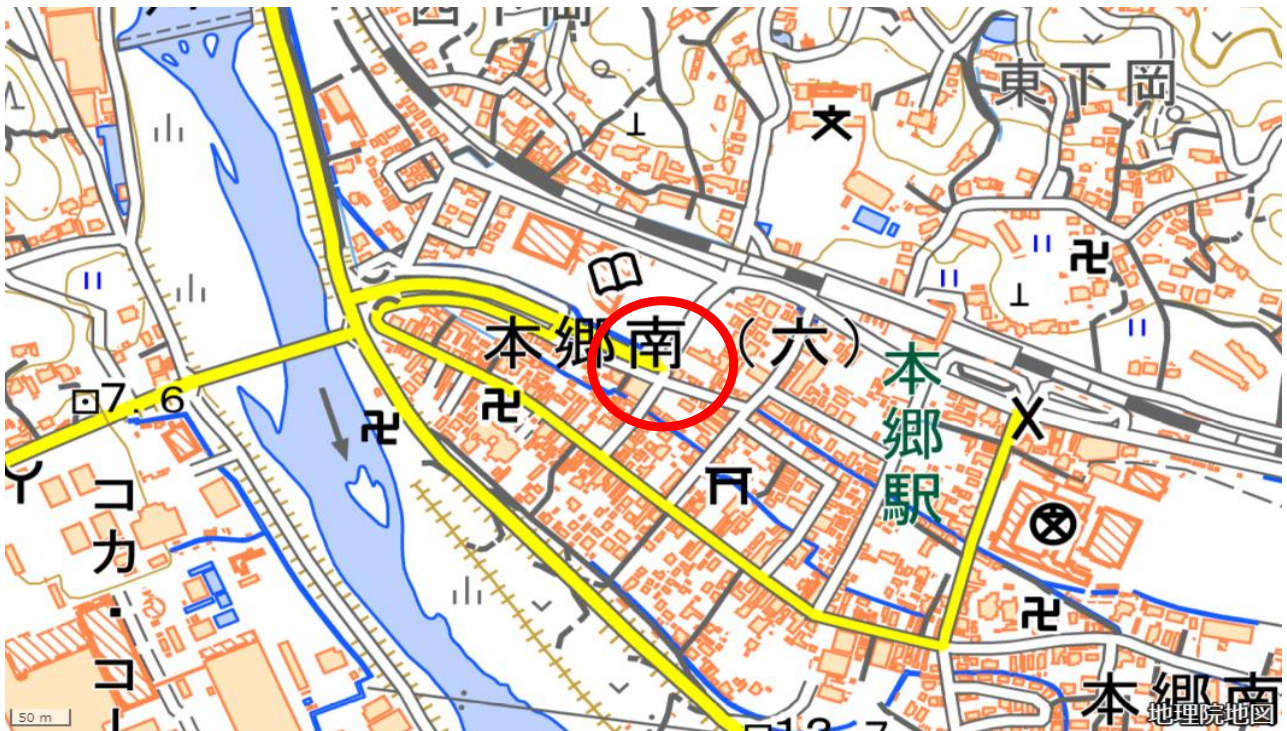
| 箇所名・住所 | 本郷南6丁目24付近 |

| 通学路の状況・危険の内容 | 交差点において、見通しが悪く横断歩道もないため、横断中の児童と接触する危険性がある。 |

| 対策内容 | 県道の歩道部を改良可能か検討（横断歩道設置要望については、三原警察署と協議したところ、設置基準を満たしていないため設置は出来ないとの結論になった。ただし、県道及び市道を含めた道路改良が行われ、道路構造が変われば設置可能になる場合があるとのこと）<br>ガードパイプ設置、区画線設置等により、県道歩道部改良を検討する。 |

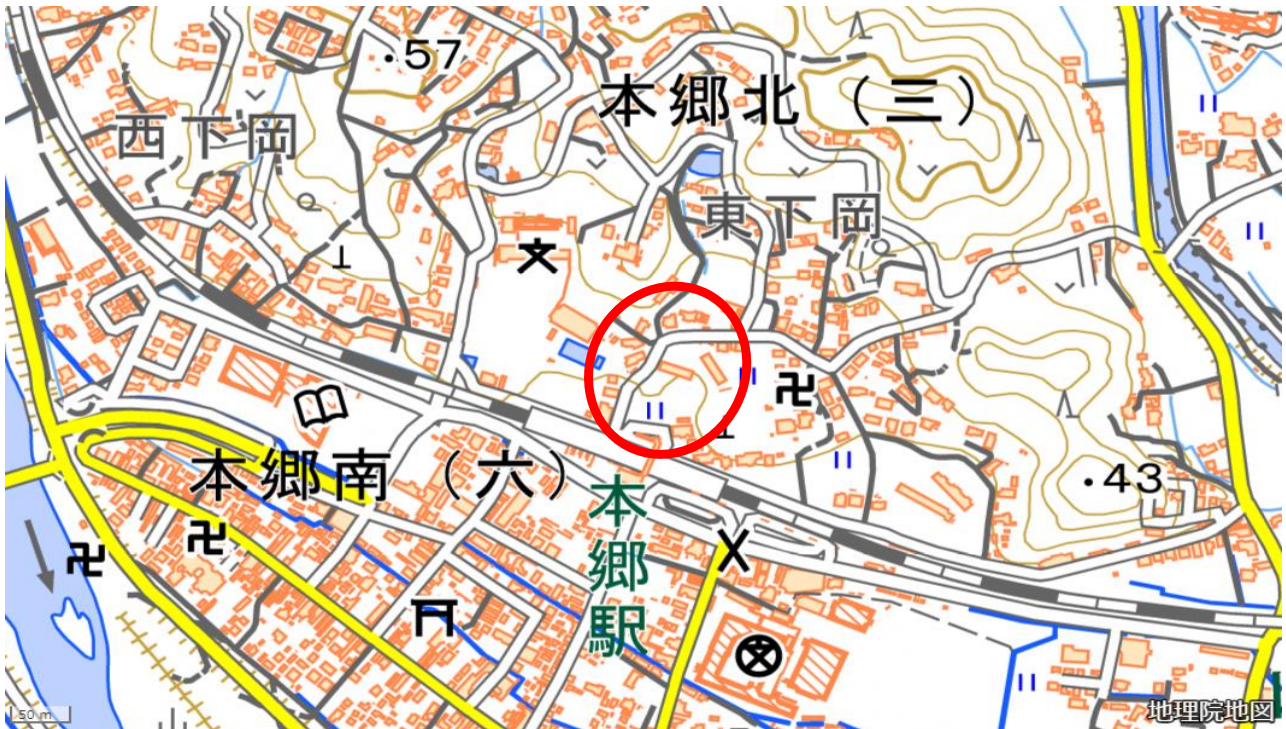
| 箇所名・住所 | 本郷北3丁目13付近 |

| 対策内容 | 児童が車を避けた際、溝に落ちてしまったことがあった。特に雨天時の水流は激しい。溝への転落防止のため対応。または、運転者に走行注意を促す掲示物などを設置してほしい。 |

| 対策内容 | 転落防止柵の設置を検討する。 |

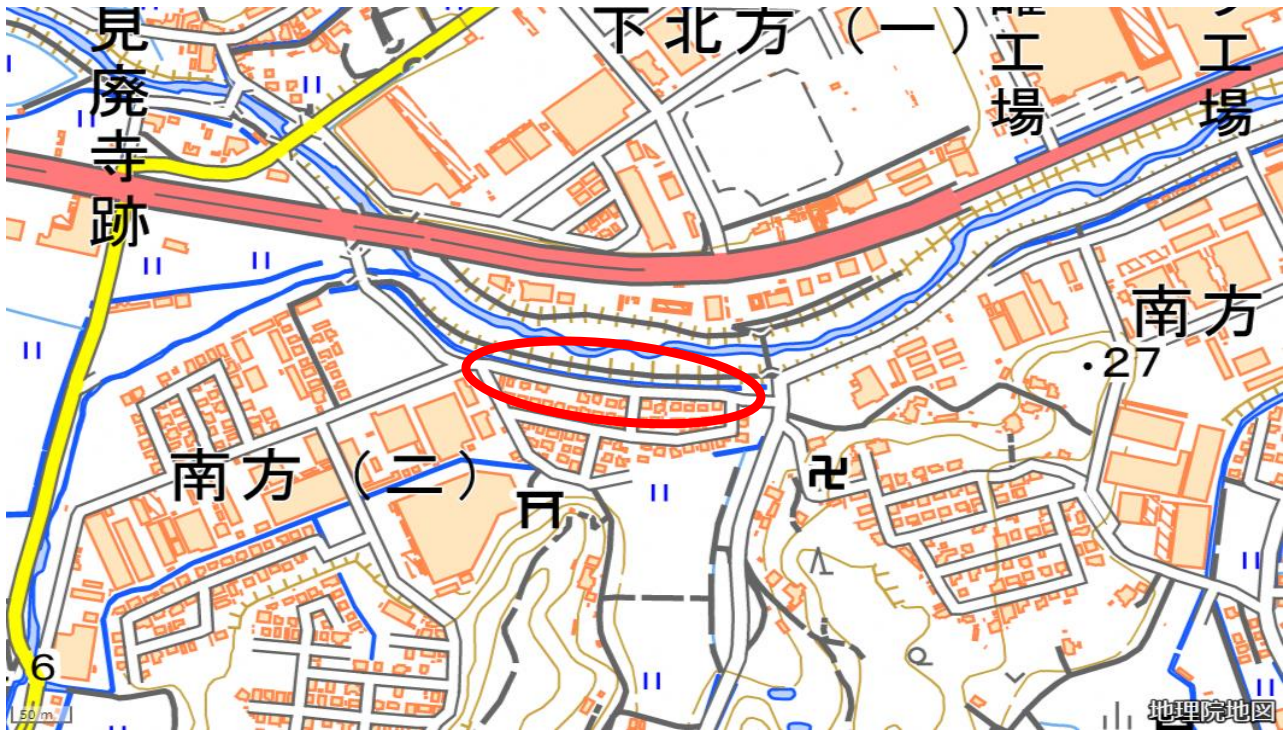
| 箇所名・住所 | 本郷町南方2丁目3付近 |

| 通学路の状況・危険の内容 | 交通量が多く、道が狭い。電柱等があり、車道を歩く箇所があり危険。 |

| 対策内容 | 外側線の引き直しとカラー舗装を検討する。 |

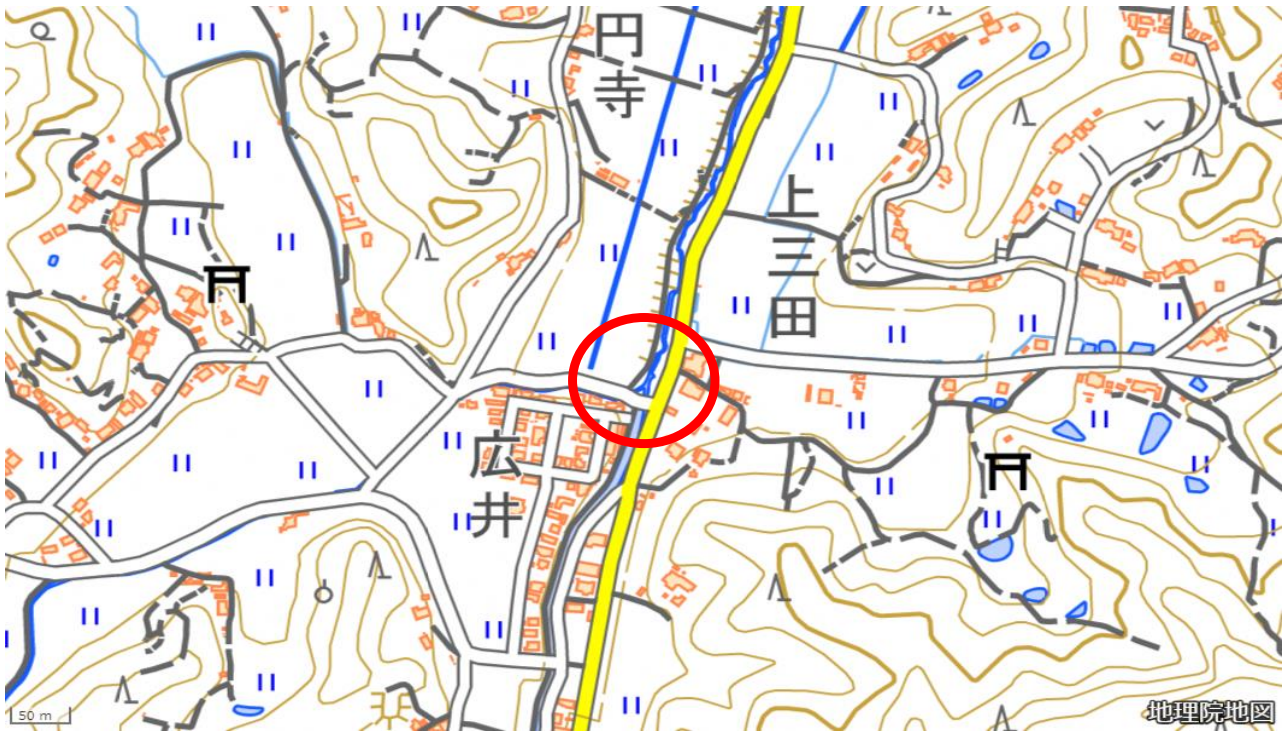
| 箇所名・住所 | 本郷町南方3373-5付近 |

| 通学路の状況・危険の内容 | 川沿いのガードパイプを設置してもらったが、破損している箇所がある。 |
| 対策内容 | ガードパイプは破損した跡がなく、ボルト等を外されていた。作業のために、地元の方が外したと思われる。<br>外れた箇所をはめても、再度同じ状況になる可能性が高いため、経過観察とする。 |

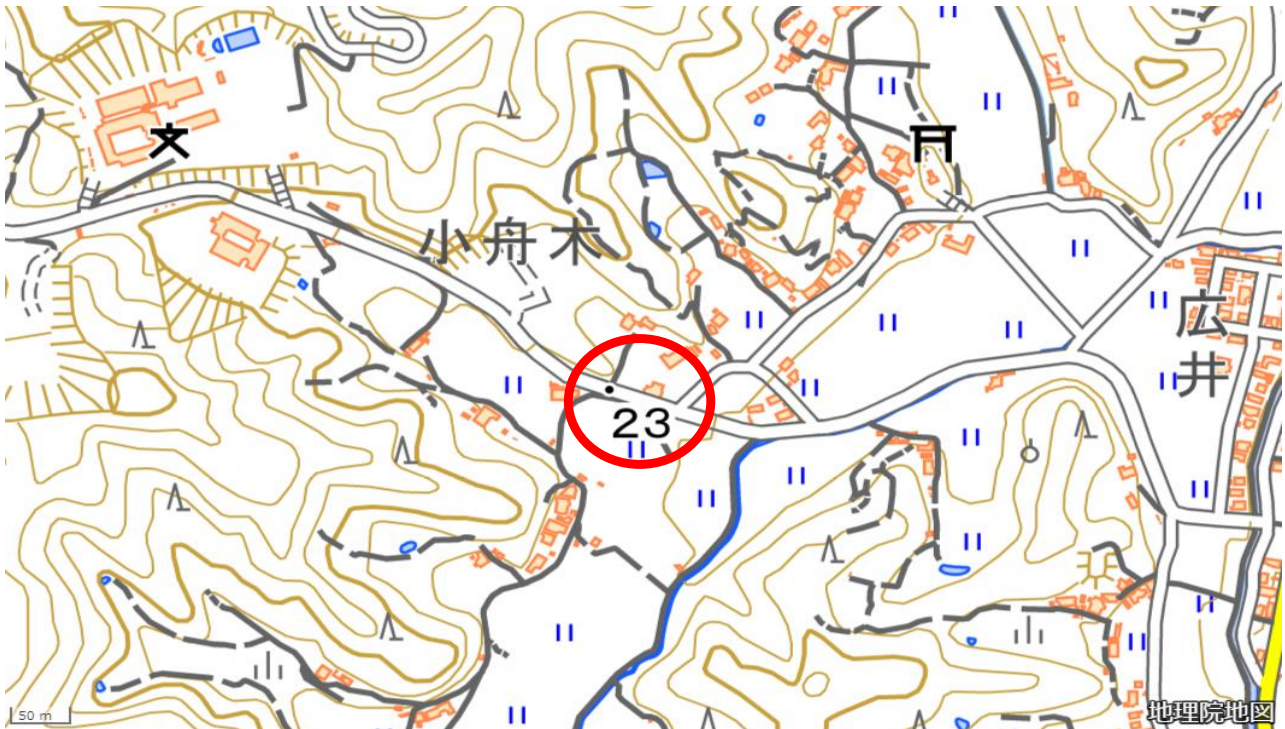
| 箇所名・住所 | 本郷町南方4071付近 |

| 通学路の状況・危険の内容 | スピードを出す車が多く、横断歩道のない所を渡る児童と接触する危険性がある。 |

| 対策内容 | 時速30km/h制限を検討する。（警察）<br>坂の上に「減速」の路面標示を検討する。（三原市） |

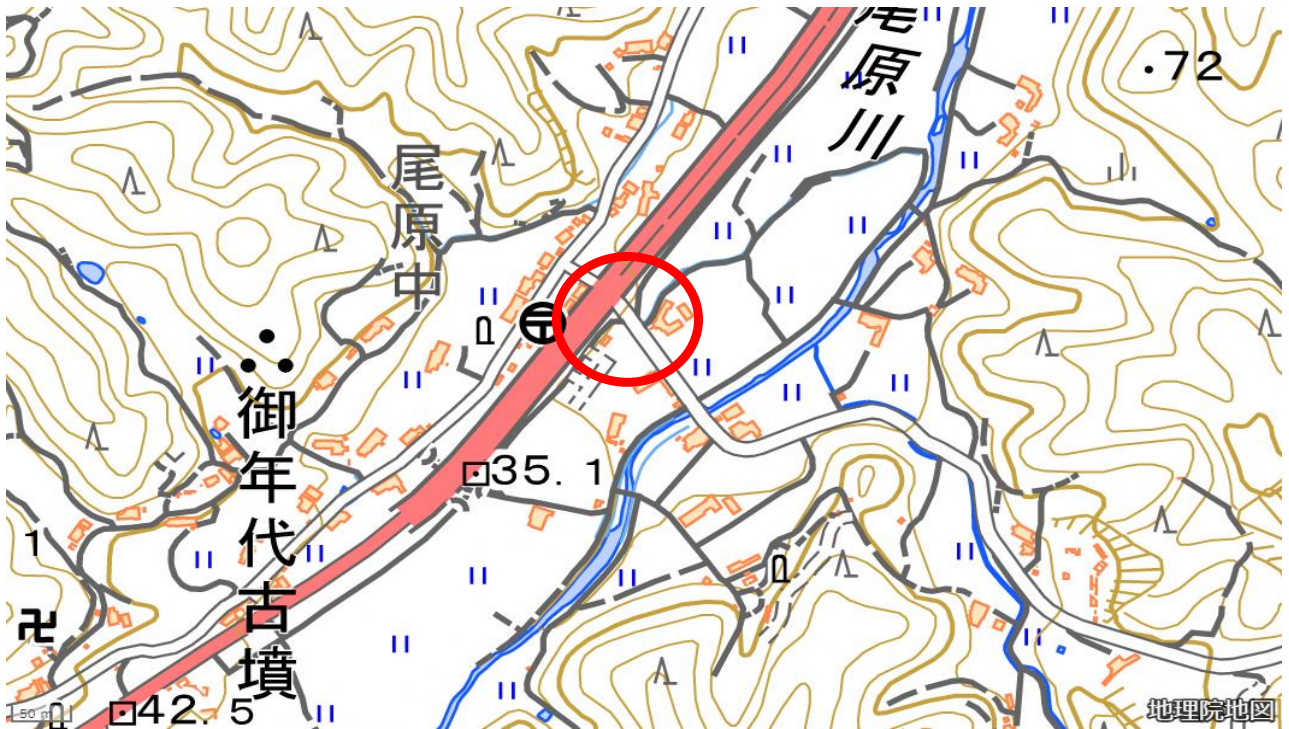
| 箇所名・住所 | 本郷町南方7462付近 |

| 通学路の状況・危険の内容 | 交通量が多く、歩道の道幅も狭いため、危険。 |

| 対策内容 | ガードレールの設置を検討する。 |

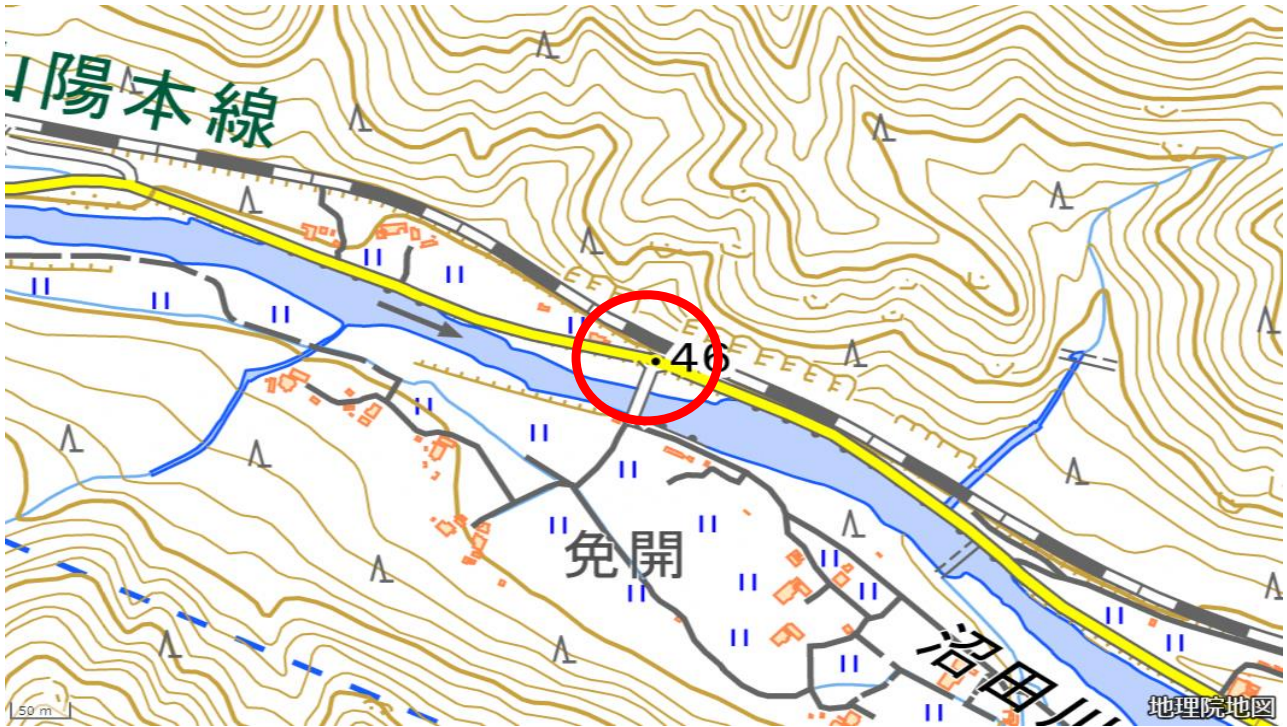
| 箇所名・住所 | 本郷町船木456付近 |

| 通学路の状況・危険の内容 | 横断歩道が消えかかっている。 |

| 対策内容 | 横断歩道の再塗装済み。 |

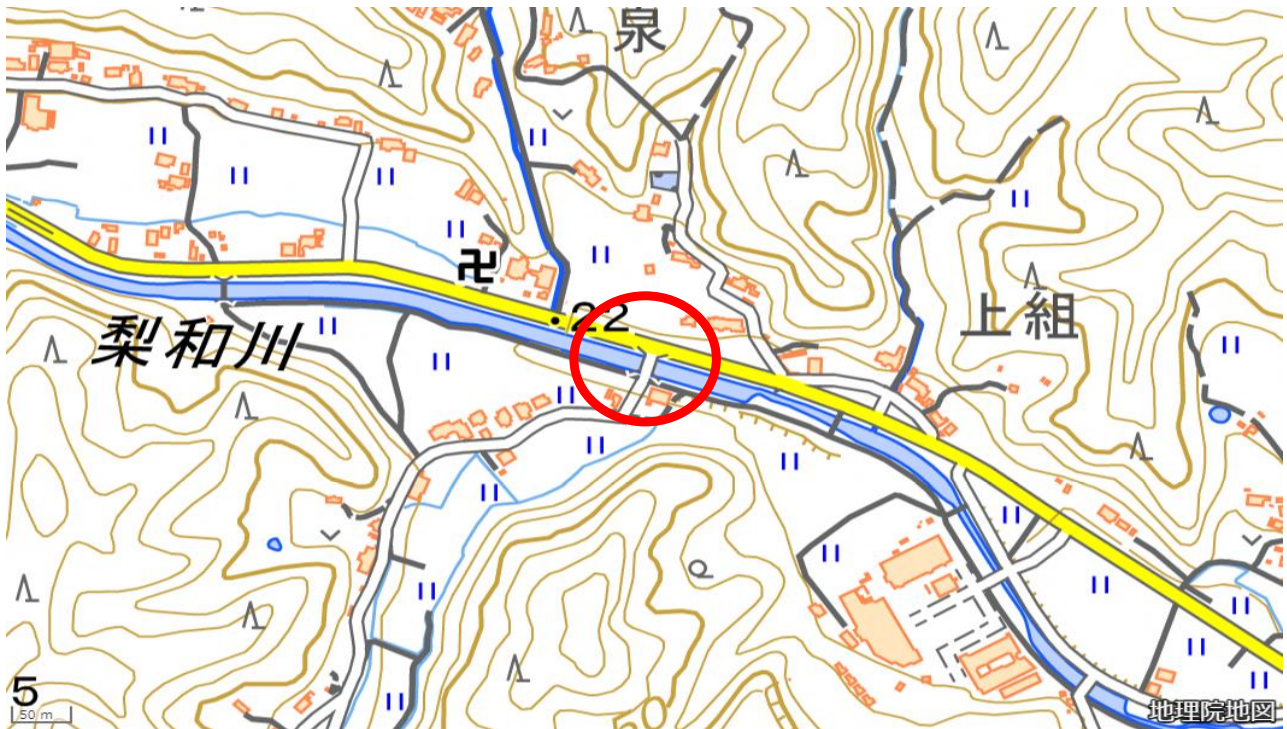
| 箇所名・住所 | 本郷町上北方368-8付近 |

| 通学路の状況・危険の内容 | 車が減速しないこともあり、児童との接触の危険性がある。 |

| 対策内容 | 横断歩道の再塗装済み。 |

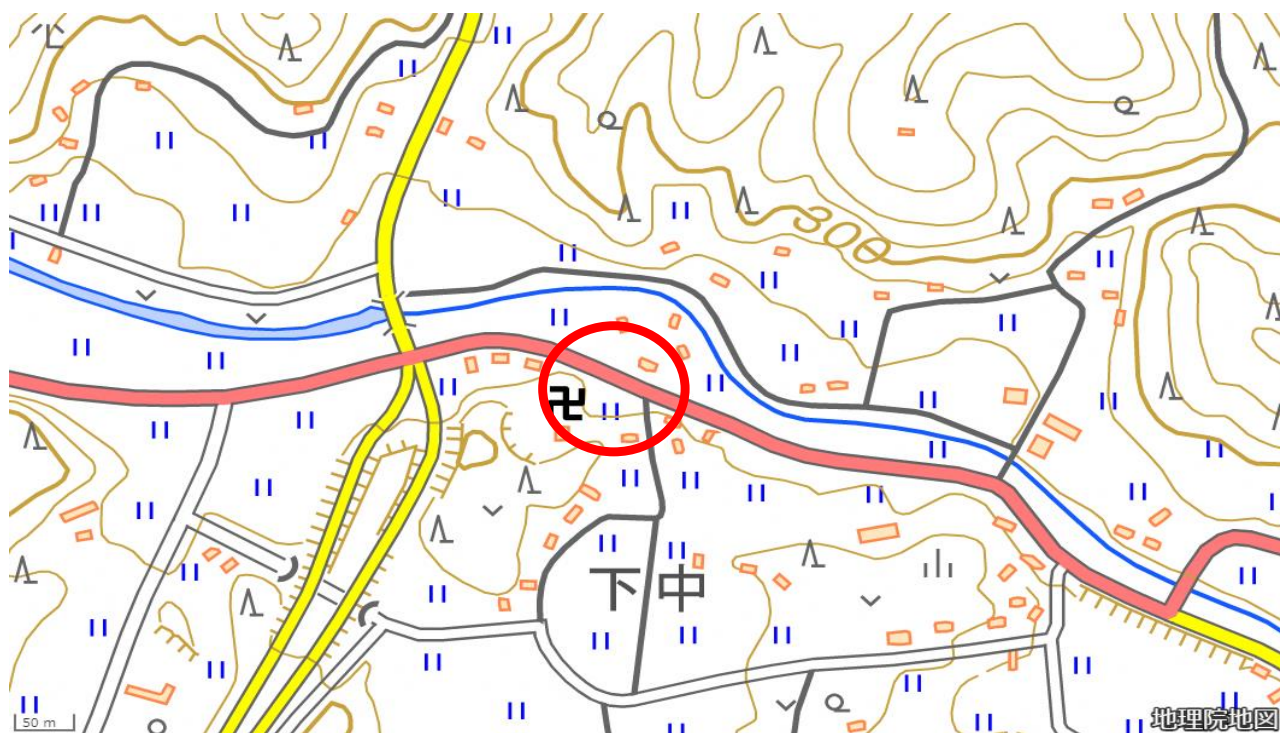
| 箇所名・住所 | 大和町大草3344付近 |

| 通学路の状況・危険の内容 | 国道486号歩道のない場所を歩く。<br>横断歩道のないところを横断する。 |

| 対策内容 | 区画線の引き直し等を検討する。 |

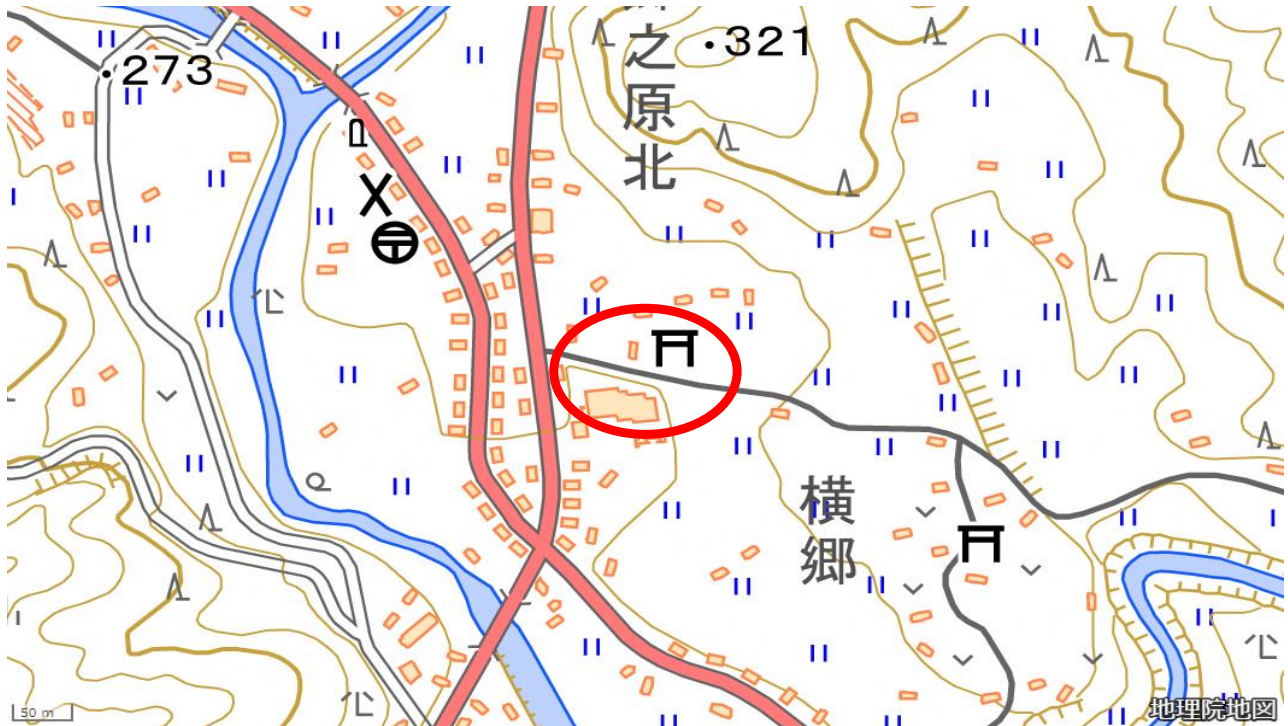
| 箇所名・住所 | 大和町和木1584-4 |

| 通学路の状況・危険の内容 | バス停までの道沿いに水路がある。<br>側溝周辺にふたや柵がないので、雨が降った日に水位があがるので危険である。 |

| 対策内容 | 水路の反対側を歩くよう、学校指導を行う。 |

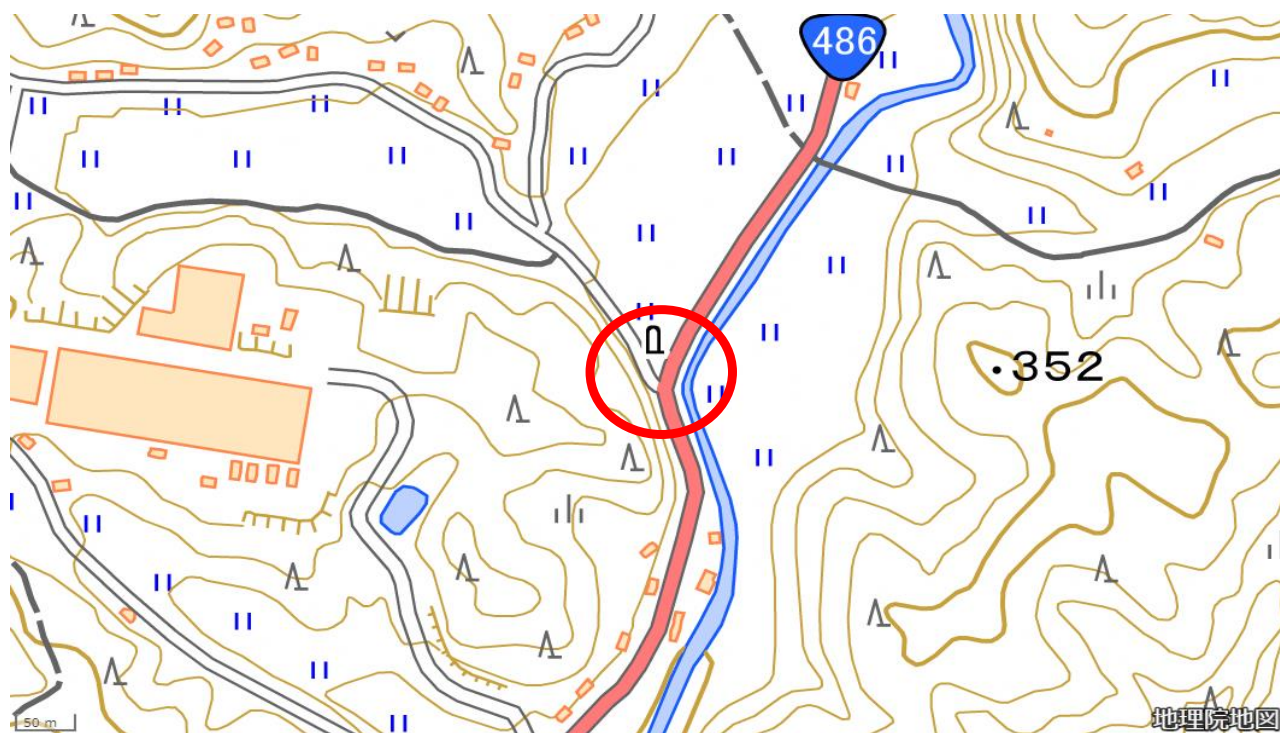
| 箇所名・住所 | 大和町上草井1115付近 |

| 通学路の状況・危険の内容 | バス停のそばに用水路があるため危険。 |

| 対策内容 | 水路の反対側を歩くよう、学校指導を行う(学校)<br>バス停の変更を検討する。(学校教育課) |

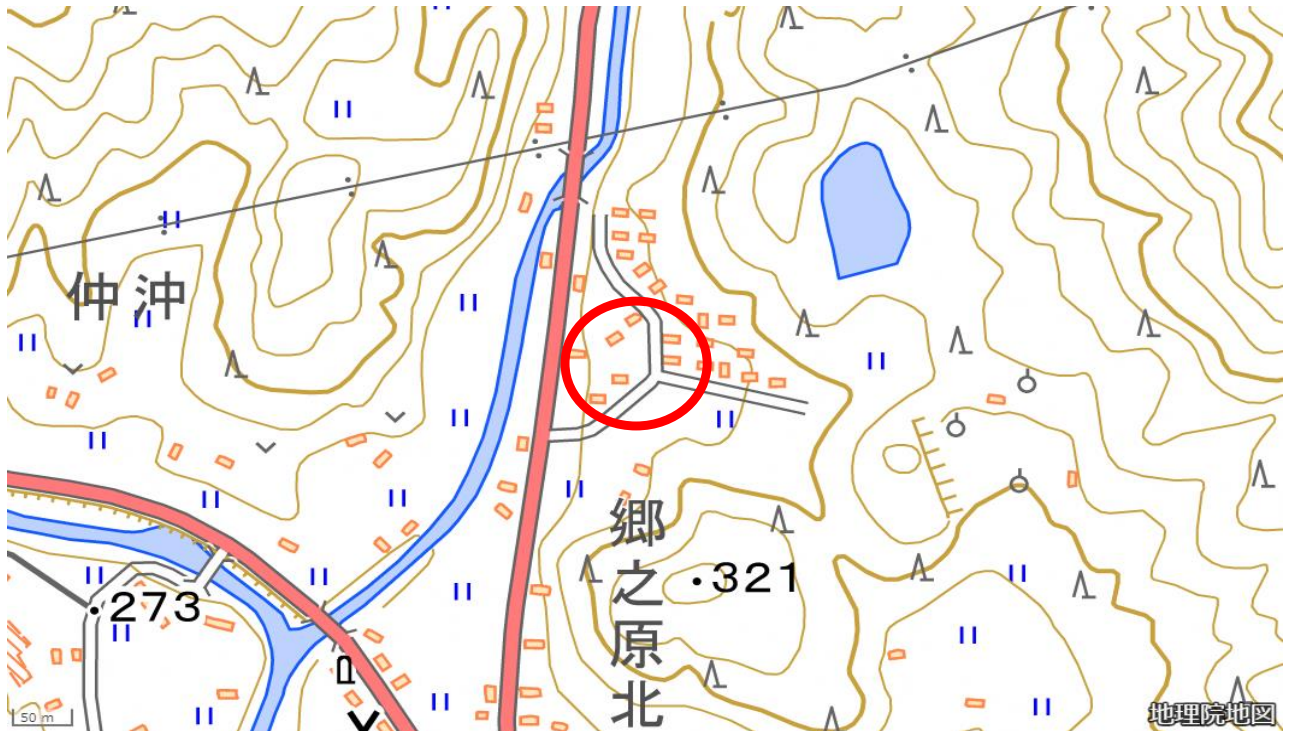
| 箇所名・住所 | 大和町和木1682付近 |

| 通学路の状況・危険の内容 | バス停付近に水がたまる。 |

| 対策内容 | バスを待つ場所について保護者と協議する。 |

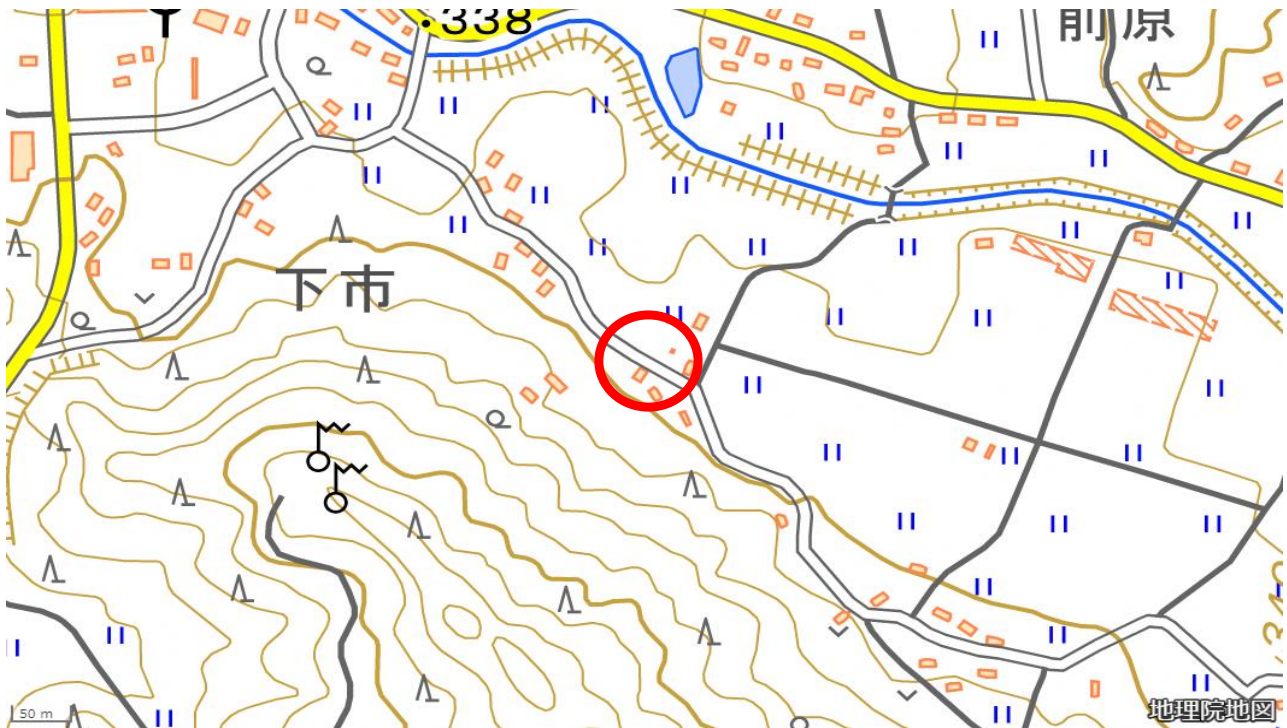
| 箇所名・住所 | 大和町上徳良47-11付近 |

| 通学路の状況・危険の内容 | 人の住んでいない家があり、道路に面した窓ガラスやトタンなどが壊れていて落下しかけている。 |

| 対策内容 | 事務局から建築課へ確認したところ、危険空き家のためR5に持ち主に改善依頼をしているとのこと。経過観察とする。 |

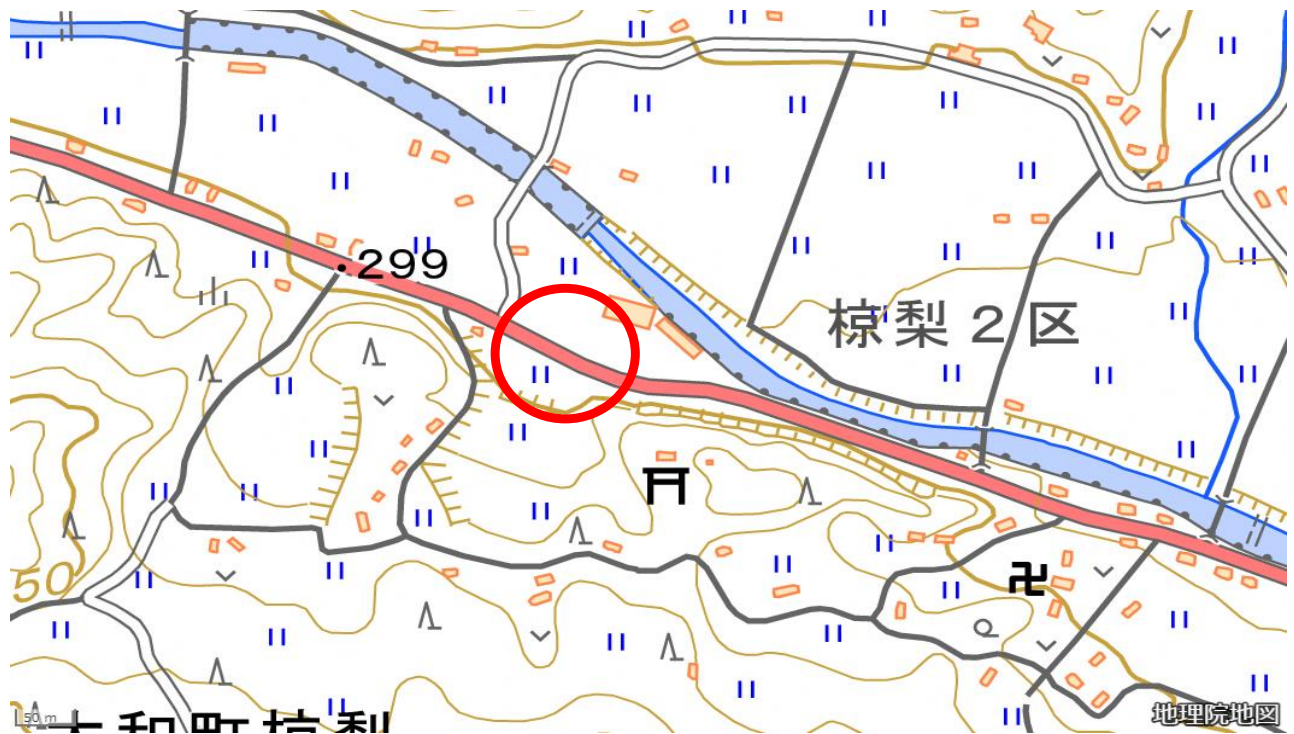
| 箇所名・住所 | 大和町棕梨573-1付近 |

| 通学路の状況・危険の内容 | 自宅からスクールバス停まで歩道が無く危険。 |

| 対策内容 | バス停前の外側線の引き直しや路面標示の設置を検討する。 |

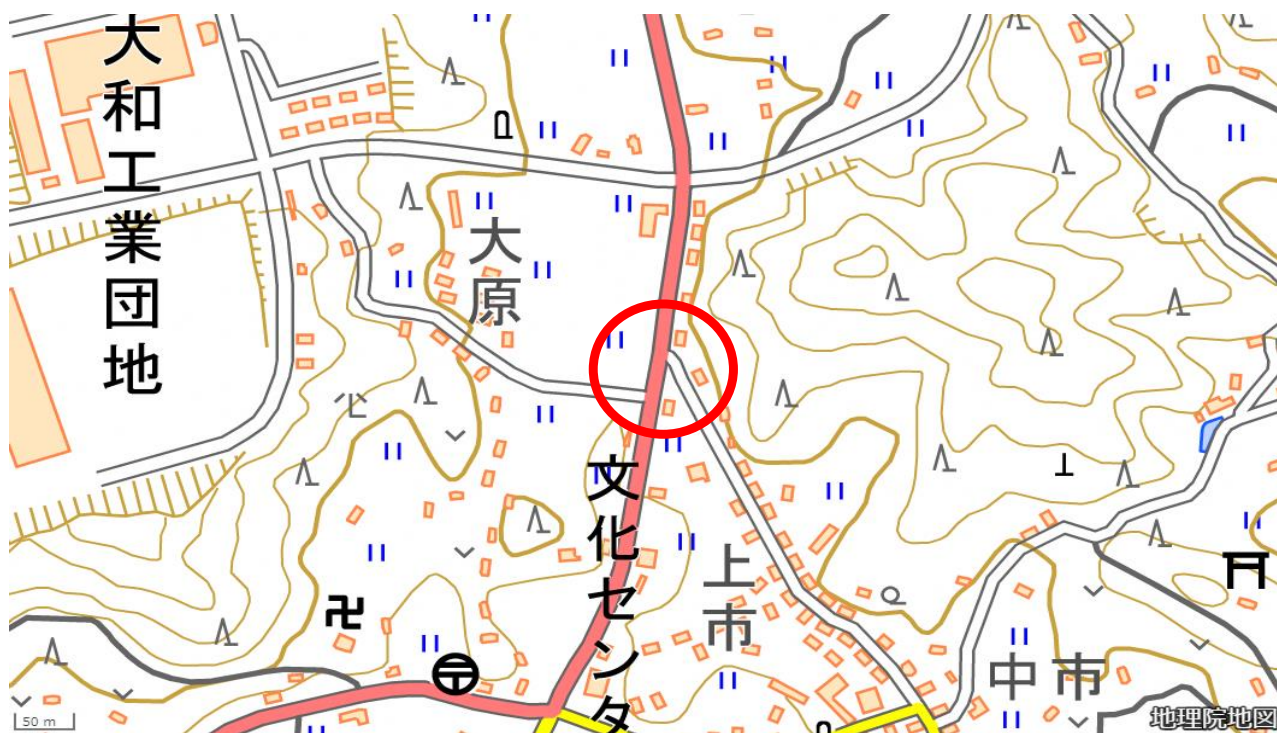
| 箇所名・住所 | 大和町下徳良1902-1、2092-1付近 |

| 通学路の状況・危険の内容 | 信号のない横断歩道のため一時停止、減速する車が少ない。432号線と旧道の2か所共に危険である。横断歩道の塗装が薄くなっている。 |

| 対策内容 | 横断歩道の再塗装済み。 |
