広島県 三原市 糸崎小学校区（通学路対策箇所図）

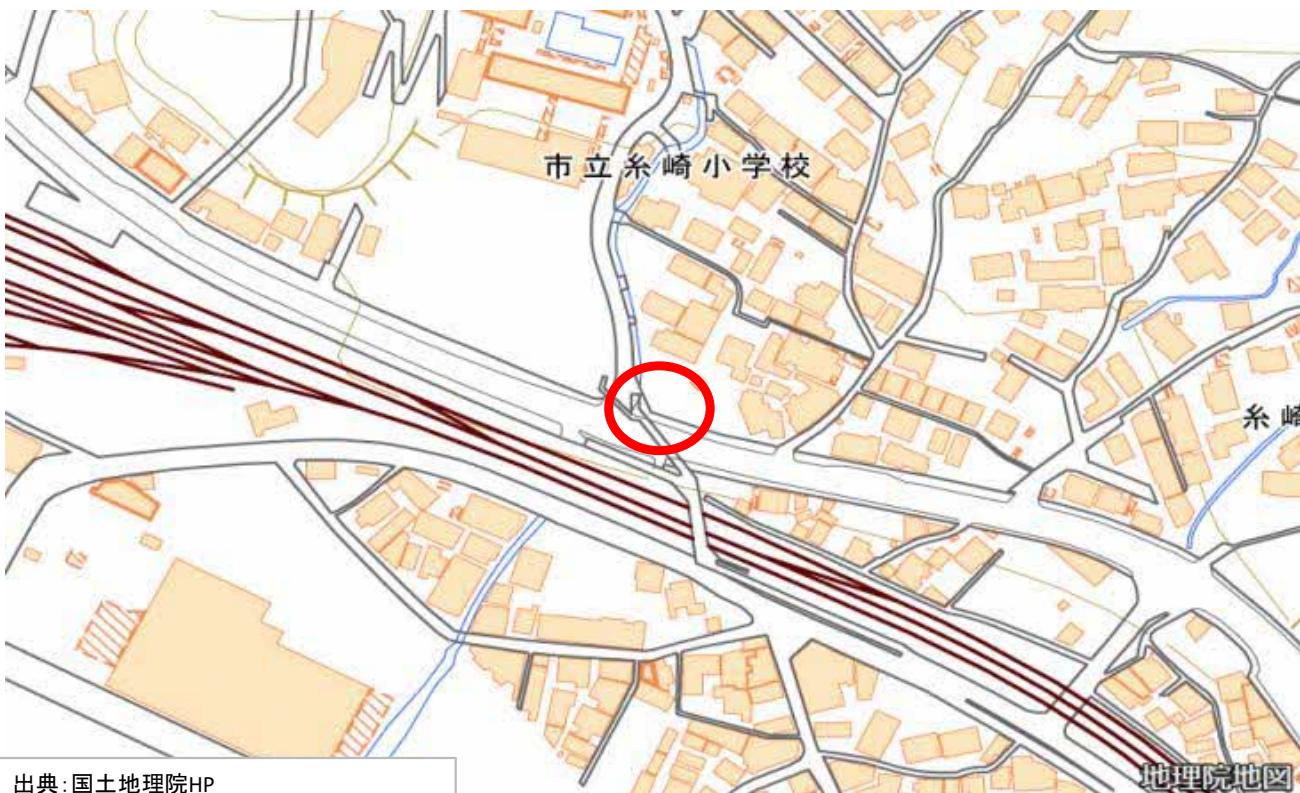
※通し番号	621
点検実施年度	R7
※番号	1
学校名	糸崎小学校
対策検討メンバー	広島県東部建設事務所三原支所・三原警察署・教育委員会・土木管理課・生活環境課・糸崎小学校・町内会
路線名	国道185号
箇所名・住所	糸崎5丁目1番1号
通学路の状況・危険の内容	元商店があり、古い看板の骨組みが落ちそうになっており、危険である。
対策内容	所有者へ指導済み。
※事業主体	三原市
対策年度	R7

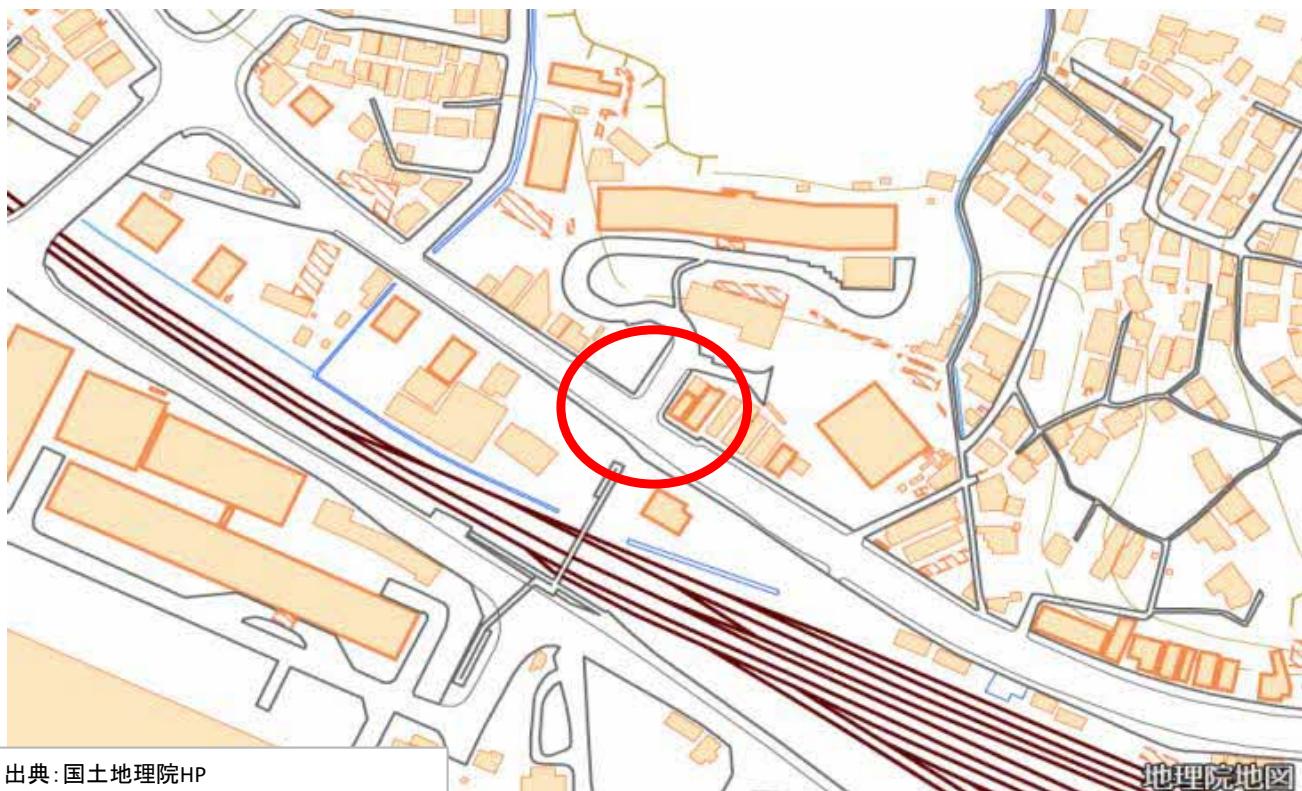
※通し番号	622
点検実施年度	R7
※番号	2
学校名	糸崎小学校
対策検討メンバー	広島県東部建設事務所三原支所・三原警察署・教育委員会・土木管理課・生活環境課・糸崎小学校・町内会
路線名	国道185号
箇所名・住所	糸崎4丁目4-3 元三菱病院入口
通学路の状況・危険の内容	信号機・横断歩道がなくなり、歩行者がどの信号をみていいのか分からず、危険。
対策内容	歩道部にカラー舗装を検討する。
※事業主体	広島県
対策年度	R7

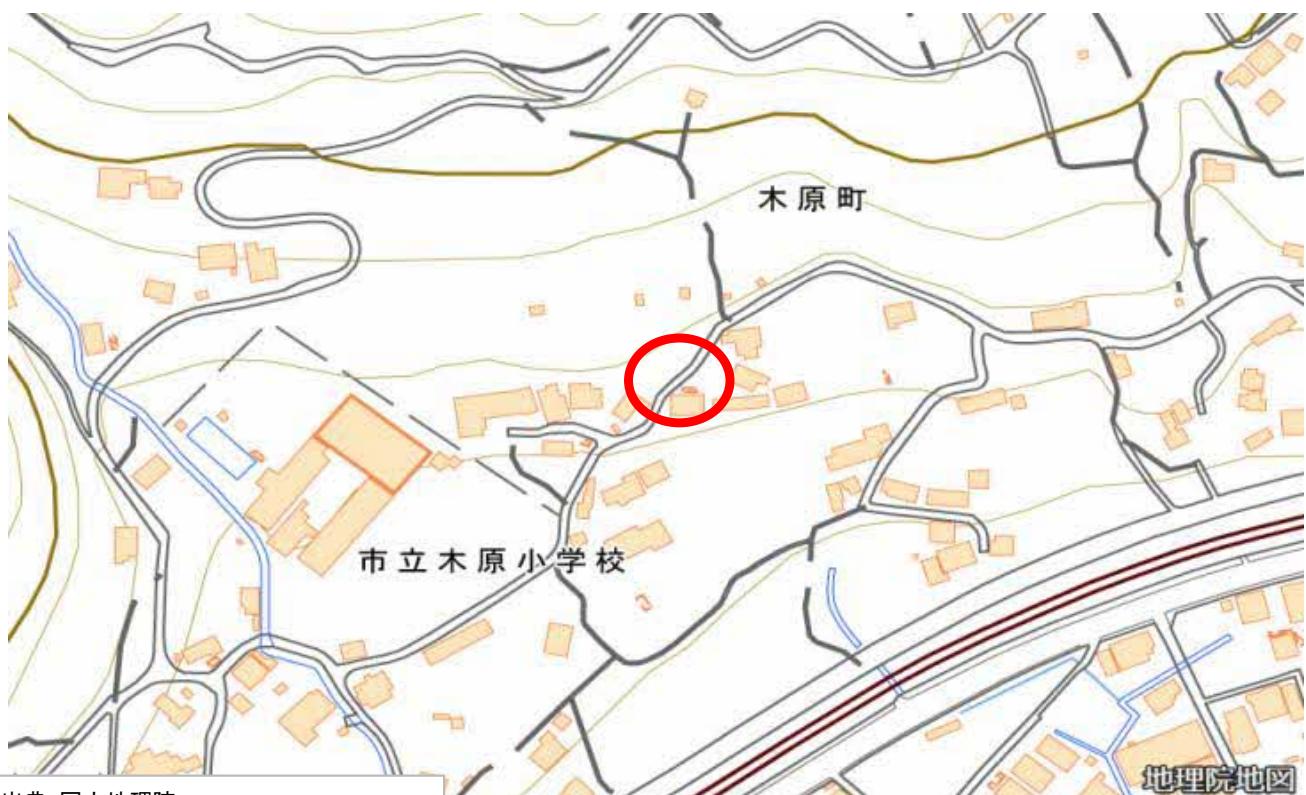
※通し番号	623
点検実施年度	R7
※番号	3
学校名	木原小学校
対策検討メンバー	教育委員会・土木管理課・生活環境課・木原小学校・町内会
路線名	木原13号線
箇所名・住所	木原三丁目3番5号付近 外
通学路の状況・危険の内容	道幅が狭いうえに見通しが悪いため、車両が来たときに待避する場所が無い。
対策内容	待避所の設置を検討する。
※事業主体	三原市
対策年度	R8～R9

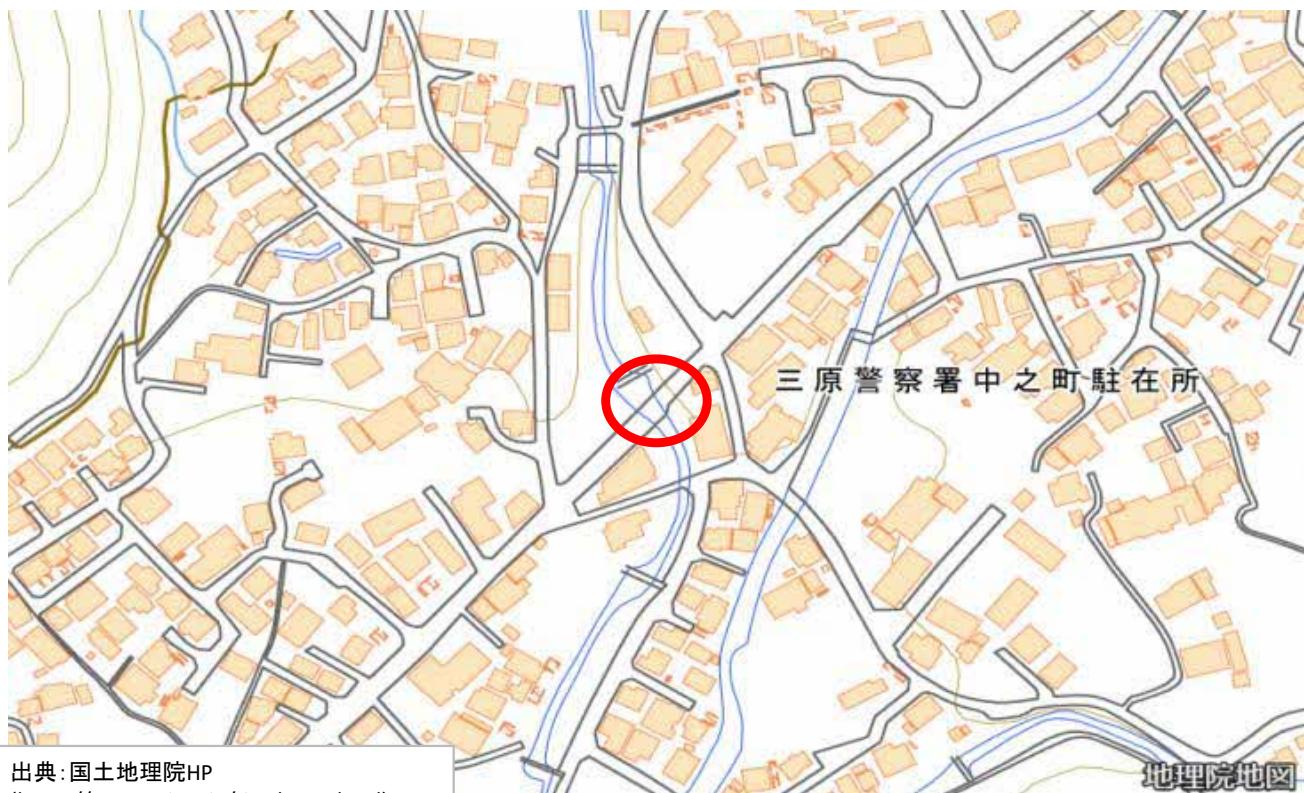
※通し番号	624
点検実施年度	R7
※番号	4
学校名	中之町小学校
対策検討メンバー	広島県東部建設事務所三原支所・三原警察署・教育委員会・土木管理課・生活環境課・中之町小学校
路線名	尾道三原線
箇所名・住所	中之町9丁目17番地付近
通学路の状況・危険の内容	主要地方道尾道三原線の道幅拡大工事により、大谷川橋を迂回する道路が設置されており、児童の通学環境に変化が生じている。(なお、工事は、令和7年12月末には終了予定とのこと)
対策内容	工事完成後は、歩道を通行できる。
※事業主体	広島県
対策年度	R7

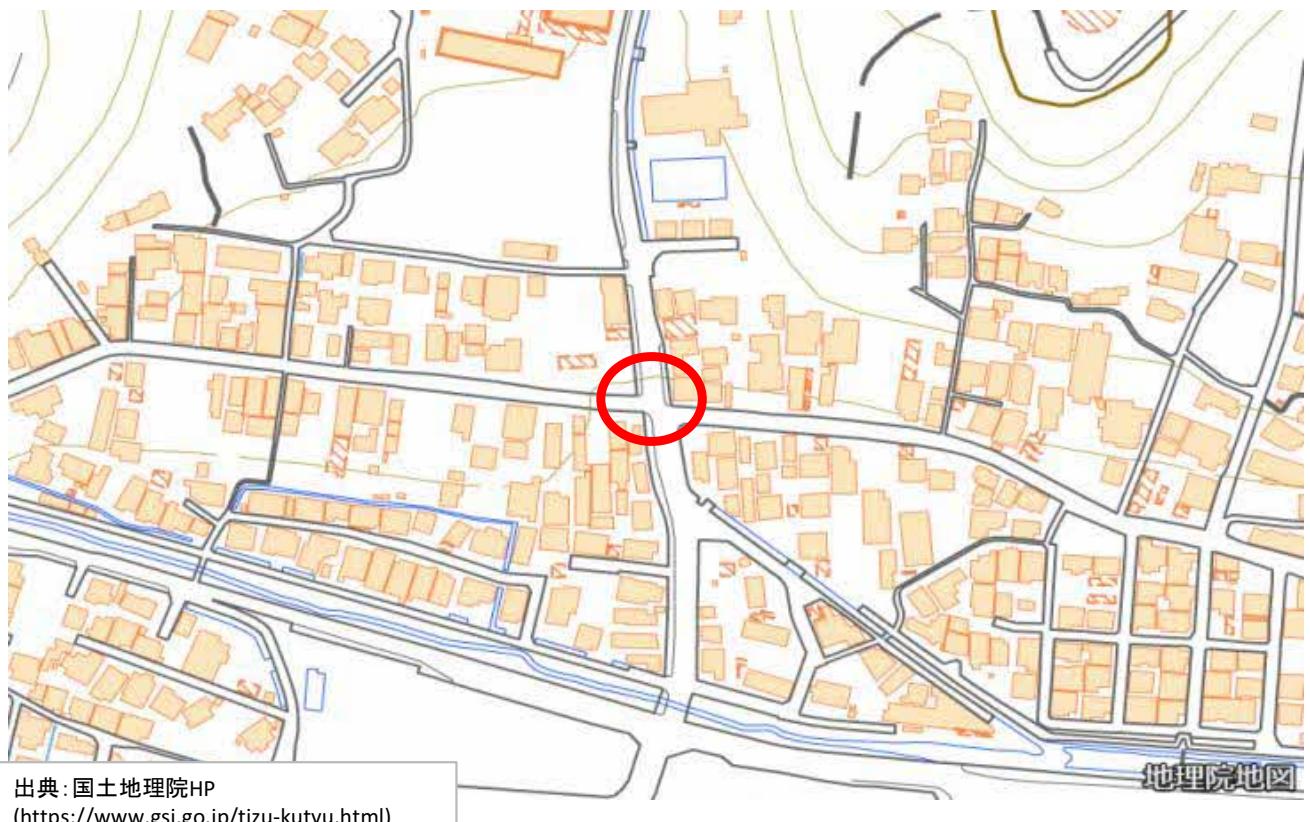
※通し番号	625
点検実施年度	R7
※番号	5
学校名	西小学校
対策検討メンバー	三原警察署・教育委員会・土木管理課・生活環境課・西小学校・PTA・町内会
路線名	西宮29号線
箇所名・住所	西宮2丁目 西小学校前信号機横断歩道付近
通学路の状況・危険の内容	交通量の多い交差点の横断歩道であり、横断歩道の各線が薄いのは危険である。
対策内容	横断歩道の再塗装予定。
※事業主体	三原警察署
対策年度	R7

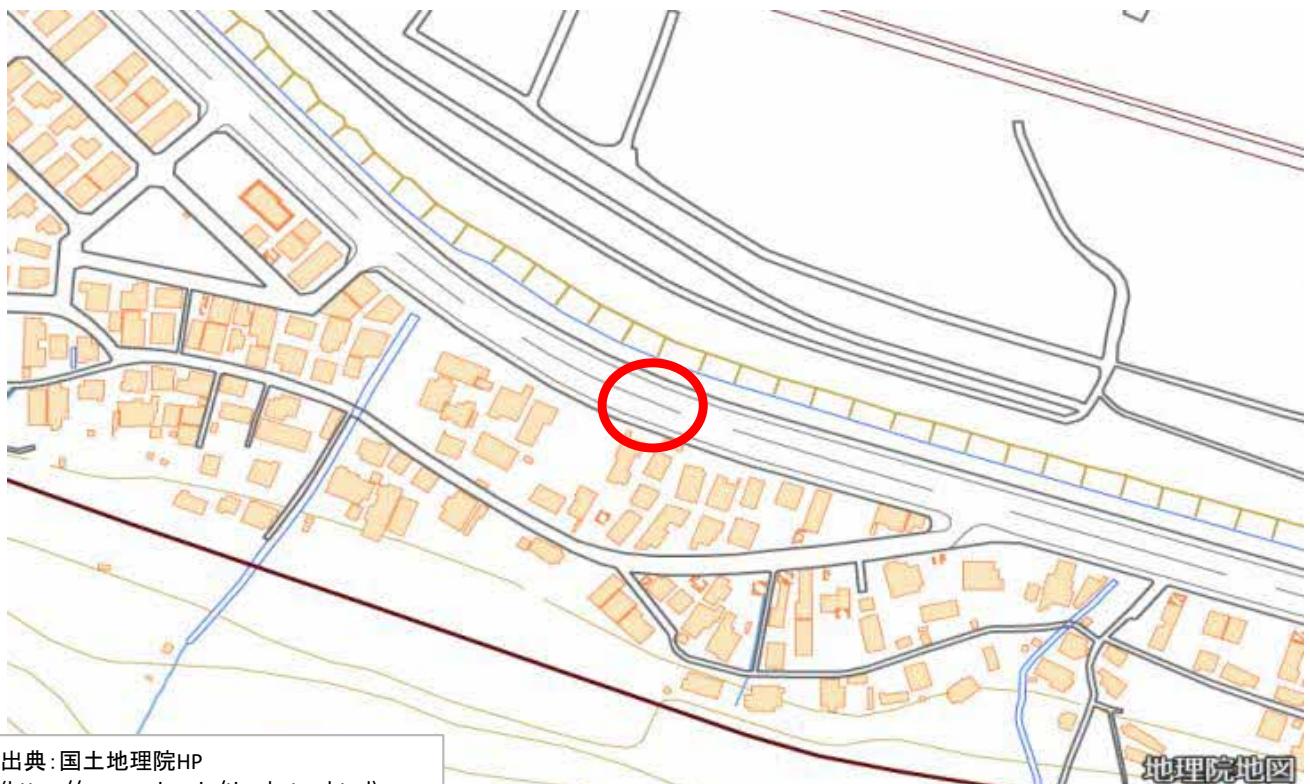
※通し番号	626
点検実施年度	R7
※番号	6
学校名	田野浦小学校
対策検討メンバー	広島県東部建設事務所三原支所・三原警察署・教育委員会・土木管理課・生活環境課・田野浦小学校
路線名	国道185号
箇所名・住所	和田2丁目付近
通学路の状況・危険の内容	和田・貝野からの通学路が185号線沿いである。 185号線は朝に限らず上下線とも交通量が多く、自動車のスピードも出やすい。 緩やかなカーブがあり、万が一事故が起きた場合、自動車が歩道へ飛び出していく可能性が高い。
対策内容	反射板(道路鋲)を設置する。
※事業主体	広島県
対策年度	R7

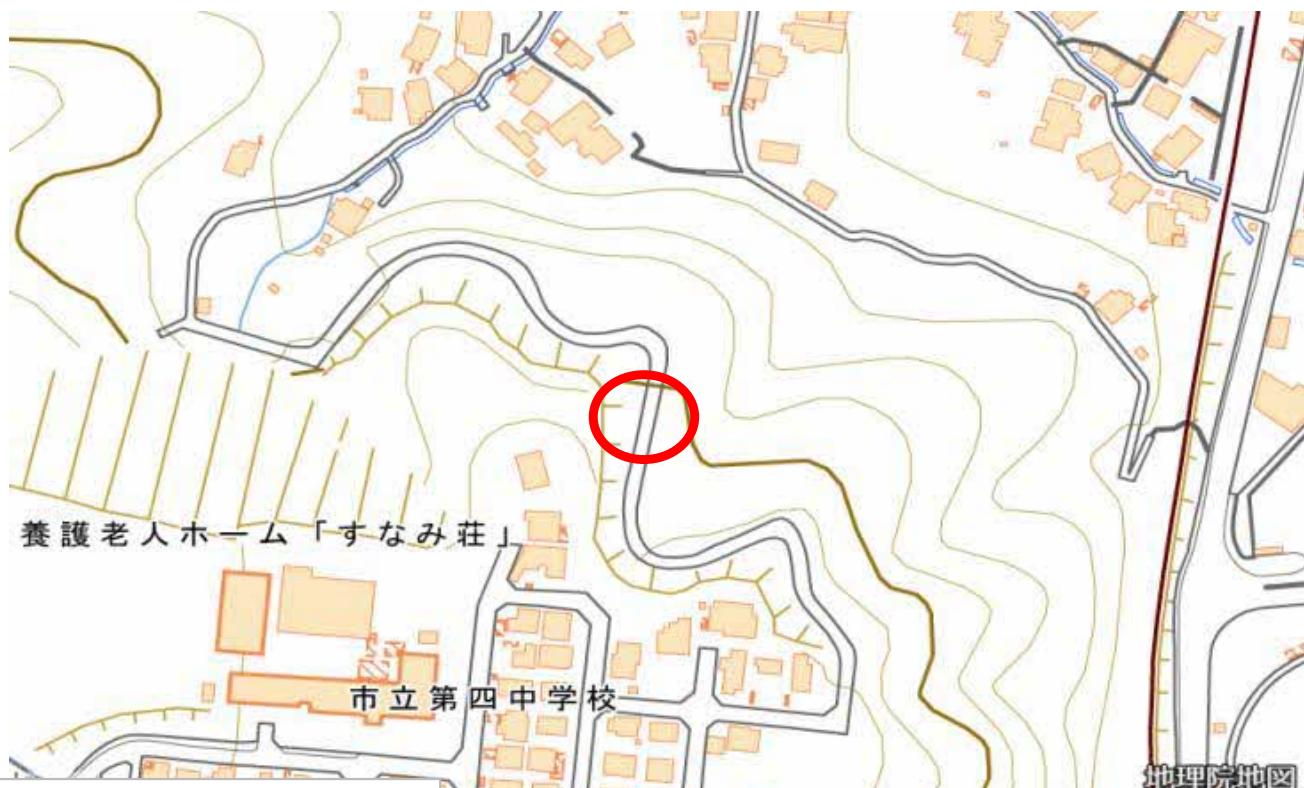
※通し番号	627
点検実施年度	R7
※番号	7
学校名	須波小学校
対策検討メンバー	三原警察署・教育委員会・土木管理課・生活環境課・須波小学校・PTA
路線名	須波西19号線
箇所名・住所	須波ハイツ2丁目付近
通学路の状況・危険の内容	須波ハイツから須波西への山道を通る通学路に、草が伸び、ガードレールを越えて木が覆いかぶさるように張り出している。木の下を児童が通る時に、毛虫等が落ちてきたり、何度か草むらから蛇が出てきたりしたことがある。
対策内容	草刈り、枝打ち実施済み。
※事業主体	三原市
対策年度	R7

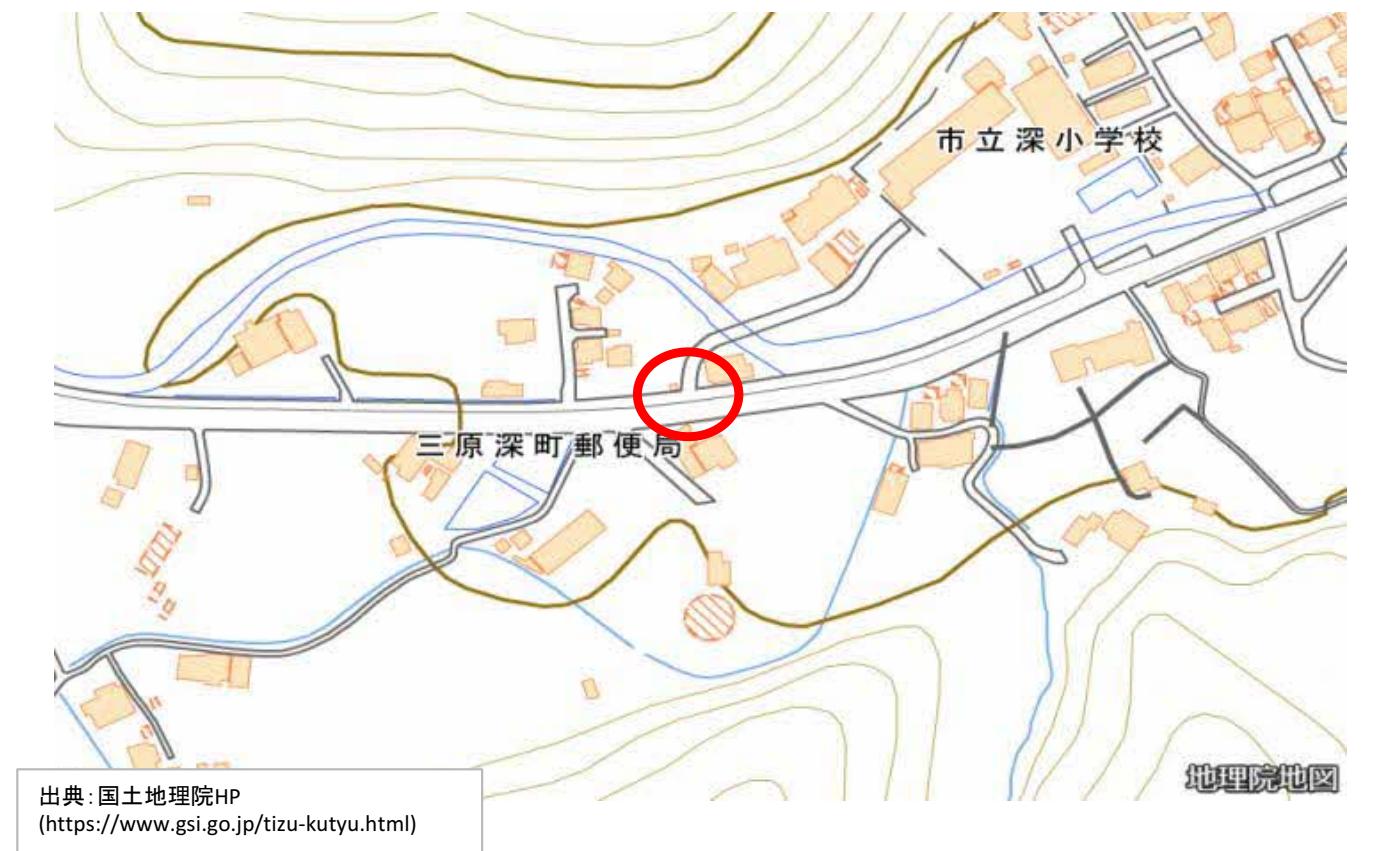
※通し番号	628
点検実施年度	R7
※番号	8
学校名	深小学校
対策検討メンバー	広島県東部建設事務所三原支所・三原警察署・教育委員会・土木管理課・生活環境課・深小学校
路線名	尾道三原線
箇所名・住所	深町1378-1付近
通学路の状況・危険の内容	横断歩道に信号機がついていない。交通量が多く、スピードを出している車両があるため、横断時に危険である。
対策内容	R3年度に減速の文字入れを実施済みであり、追加対策は次の理由により困難のため、経過観察とする。 信号機設置は困難(三原警察署) 横断歩道付近には、標識やダイヤマーク、「減速」文字が設置済みのため、経過観察とする(広島県)
※事業主体	警察 広島県
対策年度	R7

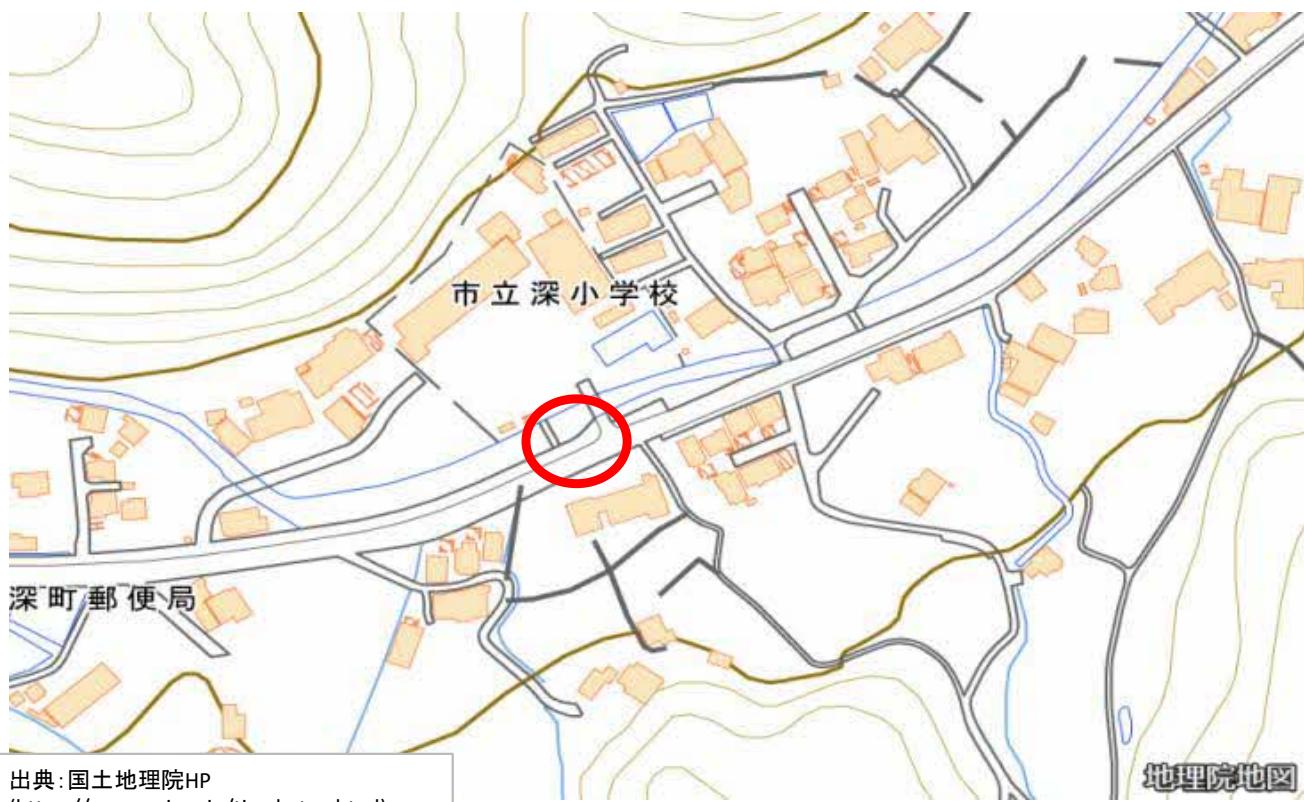
※通し番号	629
点検実施年度	R7
※番号	9
学校名	深小学校
対策検討メンバー	広島県東部建設事務所三原支所・三原警察署・教育委員会・土木管理課・生活環境課・深小学校
路線名	尾道三原線
箇所名・住所	深町1378付近
通学路の状況・危険の内容	川岸にガードレールがない。児童が川に誤って転落する可能性がある。
対策内容	児童が川に転落しないよう、チェーン等を設置する。
※事業主体	広島県
対策年度	R7

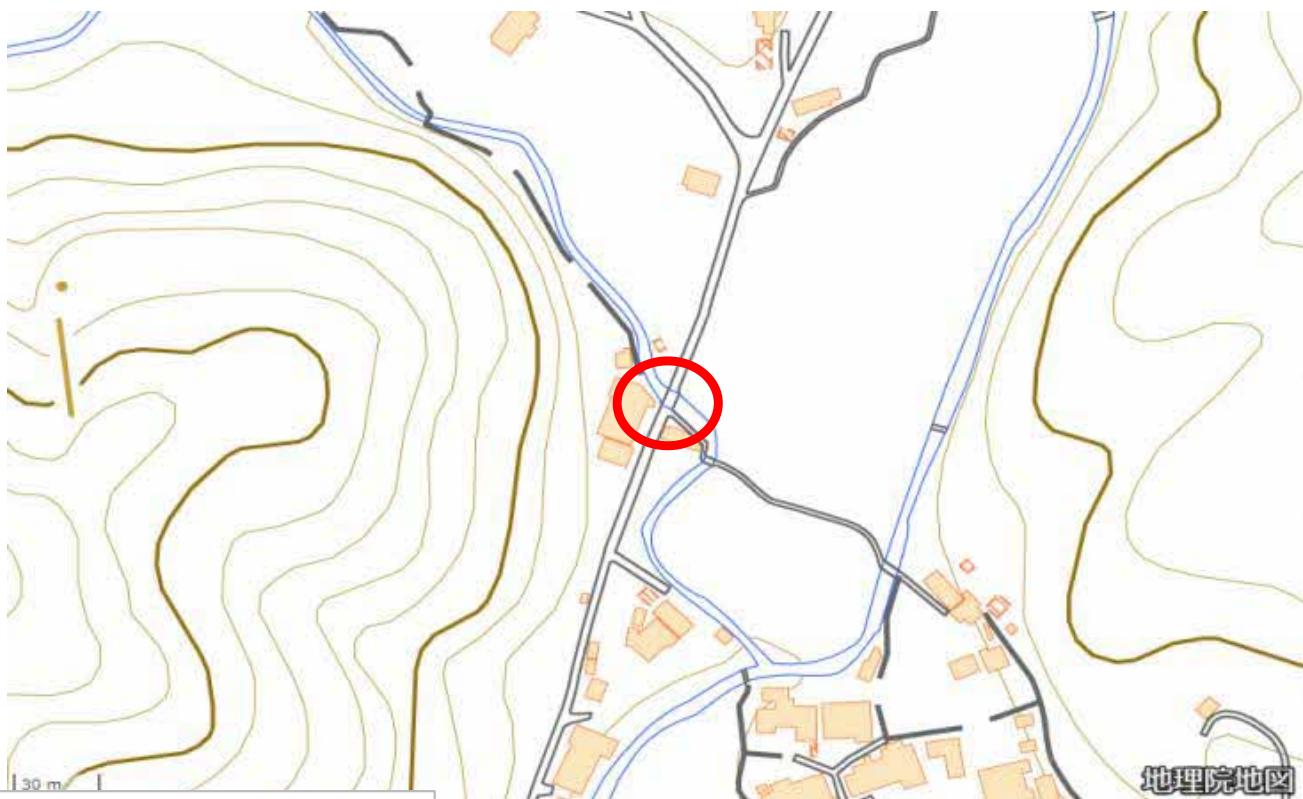
※通し番号	630
点検実施年度	R7
※番号	10
学校名	深小学校
対策検討メンバー	広島県東部建設事務所三原支所・三原警察署・教育委員会・土木管理課・生活環境課・深小学校
路線名	深町4号線
箇所名・住所	深町447付近
通学路の状況・危険の内容	川を横切る道の欄干が低いため、児童が転落する恐れがある。
対策内容	高さのある転落防止柵への付け替えを検討する。
※事業主体	三原市
対策年度	R8

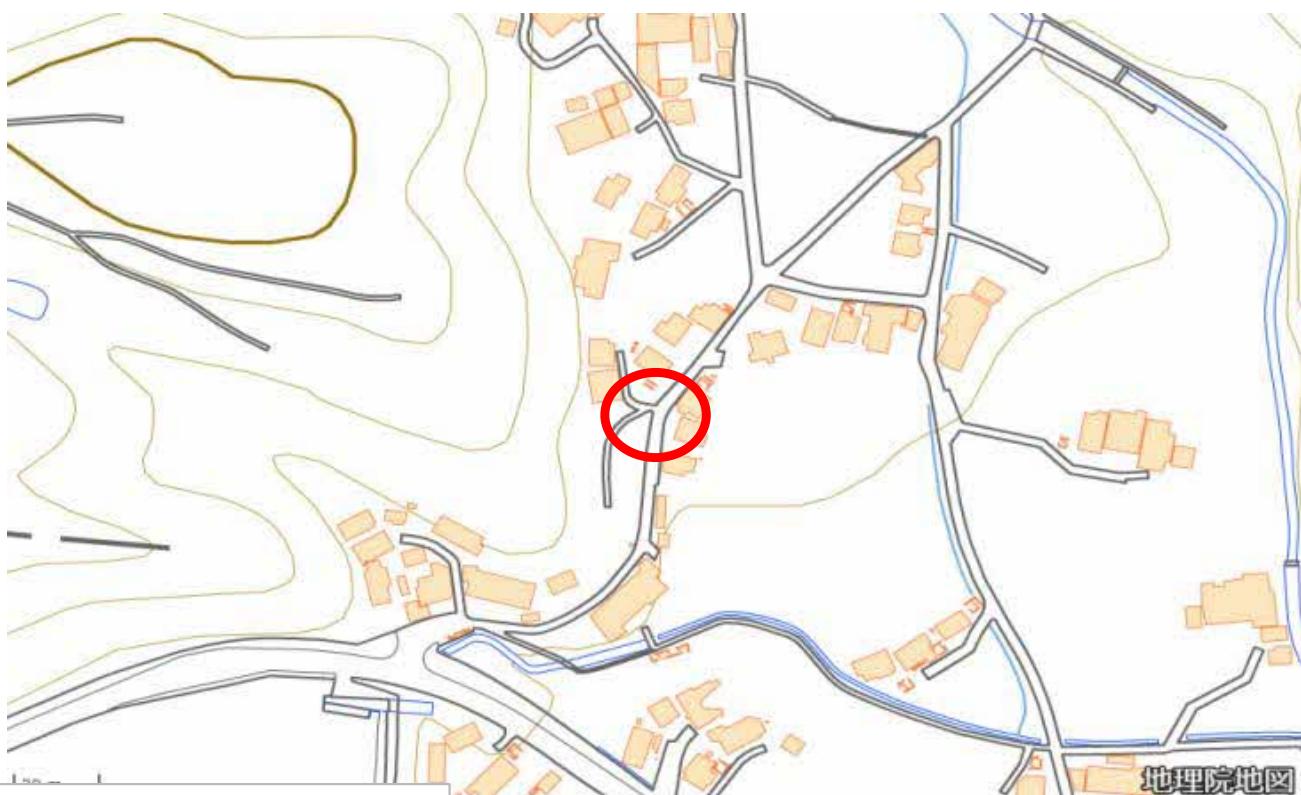
※通し番号	631
点検実施年度	R6
※番号	11
学校名	深小学校
対策検討メンバー	広島県東部建設事務所三原支所・三原警察署・教育委員会・土木管理課・生活環境課・深小学校
路線名	深町4号線
箇所名・住所	深町806付近
通学路の状況・危険の内容	草が多く、蛇(まむし)などが出そうな場所である。曲がり角が多いので見通しが悪い。
対策内容	私有地の草であり、通行の支障となっている状況でもないため対応は困難。経過観察とする。
※事業主体	三原市
対策年度	R7

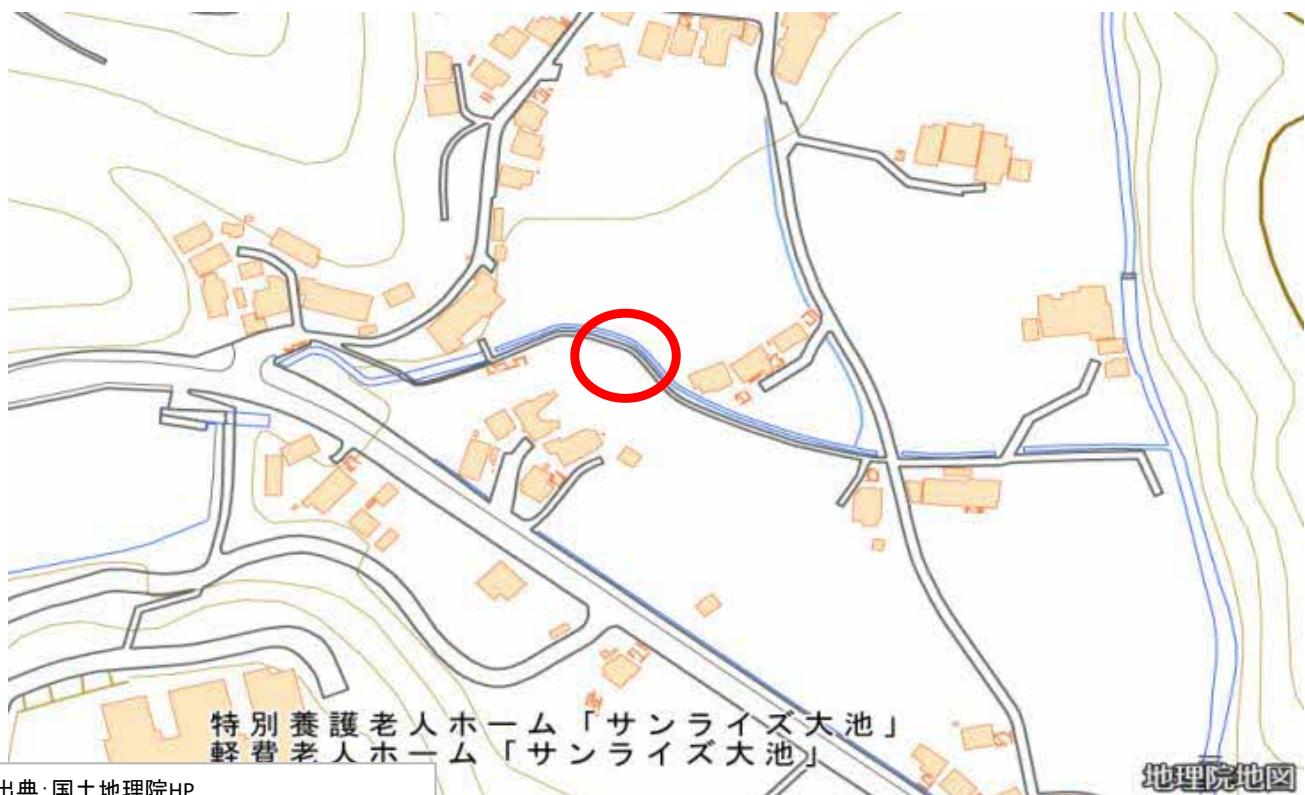
※通し番号	632
点検実施年度	R7
※番号	12
学校名	深小学校
対策検討メンバー	広島県東部建設事務所三原支所・三原警察署・教育委員会・土木管理課・生活環境課・深小学校
路線名	里道
箇所名・住所	深町847-6付近
通学路の状況・危険の内容	狭い道でガードレールが片側だけしかないため、児童が誤って田んぼに転落する恐れがある。
対策内容	路肩に蛍光塗料の塗布を検討する。
※事業主体	三原市
対策年度	R7

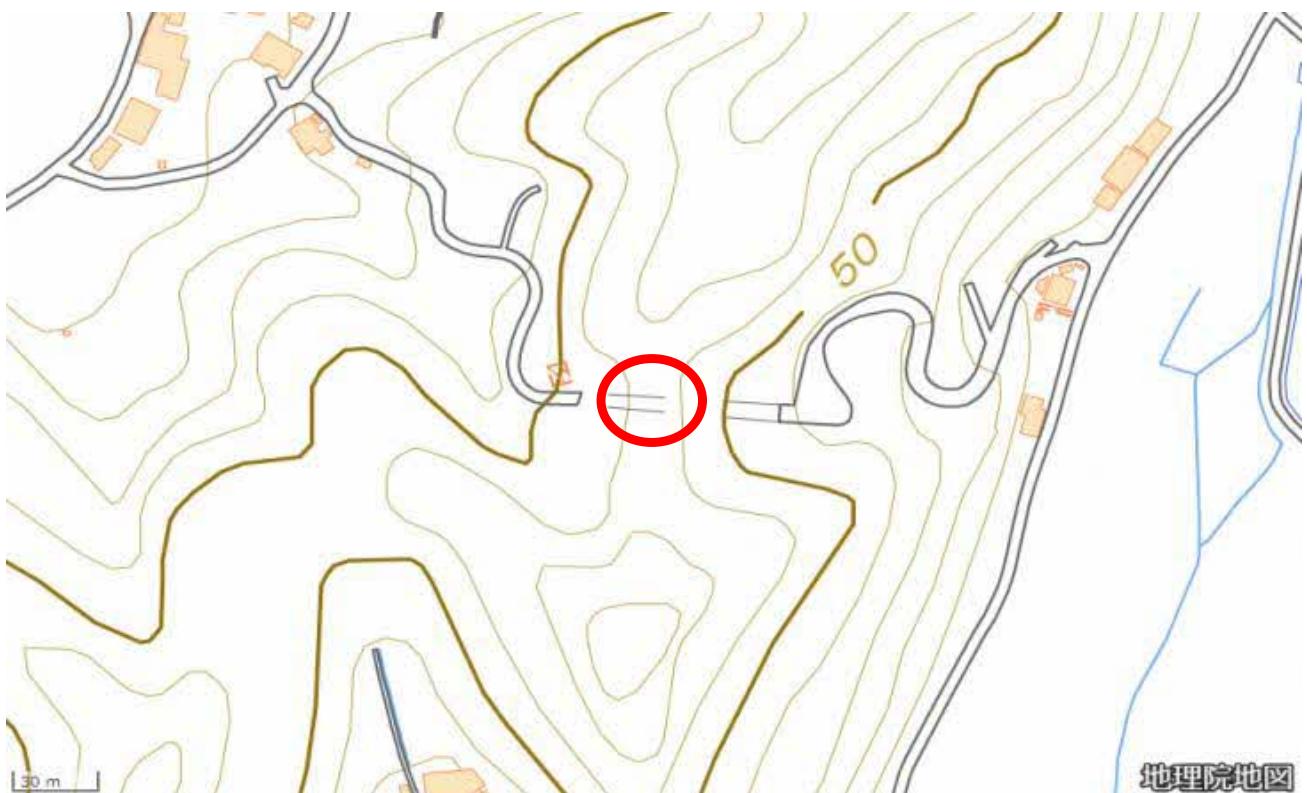
※通し番号	633
点検実施年度	R7
※番号	13
学校名	沼田小学校
対策検討メンバー	三原警察署・教育委員会・土木管理課・生活環境課・沼田小学校
路線名	長谷町13号線
箇所名・住所	沼田町 姫草トンネル付近
通学路の状況・危険の内容	平成28年に危険箇所の対策済みになっているが、環境の変化で新たに危険箇所として対策していただきたい。 民家の脇の坂道を上がってしばらく行くとトンネルがある。非常ベルがついているが、周りに民家がない。以前、非常ベルが聞こえたら駆けつけると協力を申し出てくださっていた方がいらしたが、現在は空き家となっている。他に民家はなく、人通りも全くないので、何か起こっても発見しづらい。通学路を利用する人数も少子化で減っている。保護者や地域の方から、防犯上危険であると心配の声が常にあがっている。
対策内容	照明交換済み。 非常ベルの点検を実施済み。
※事業主体	三原市
対策年度	R7

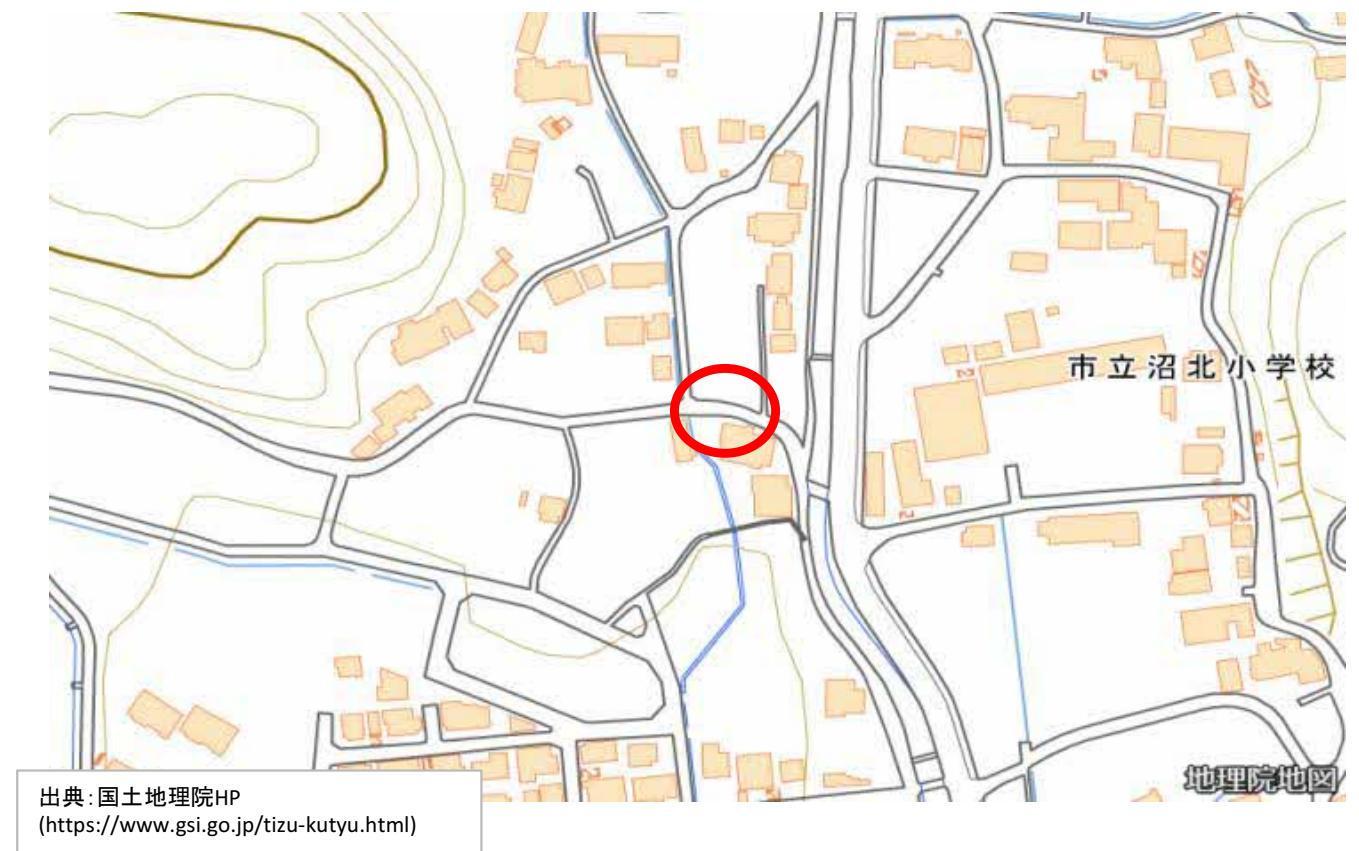
※通し番号	634
点検実施年度	R7
※番号	14
学校名	沼北小学校
対策検討メンバー	広島県東部建設事務所三原支所・三原警察署・教育委員会・土木管理課・生活環境課・沼北小学校・PTA・町内会
路線名	小坂町18号線
箇所名・住所	小坂町1149-5付近 十字路
通学路の状況・危険の内容	小学校から橋を渡ったところすぐがカーブになっていて、十字路が見えずらいため、車が児童横断を予測せず走ってくる。
対策内容	減速の文字を新設済み。
※事業主体	三原市
対策年度	R7

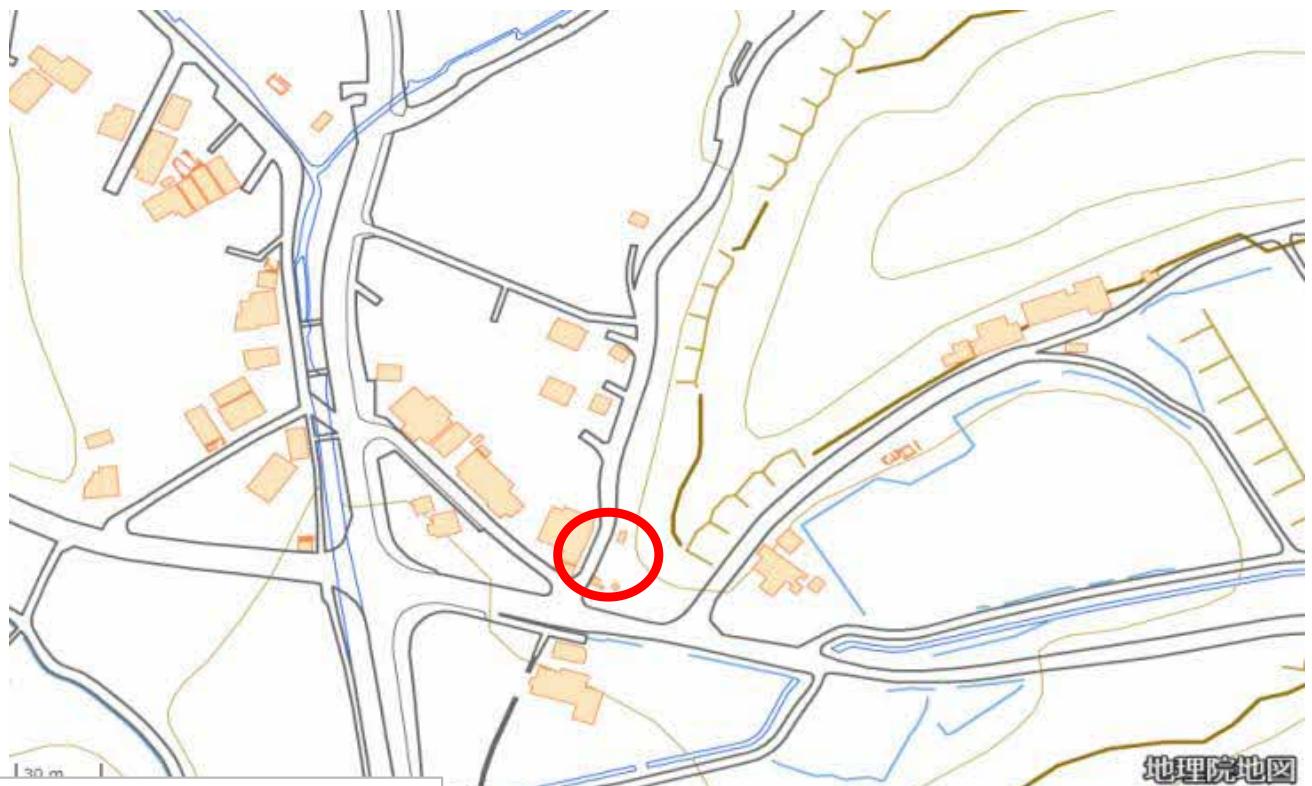
※通し番号	635
点検実施年度	R7
※番号	15
学校名	沼北小学校
対策検討メンバー	広島県東部建設事務所三原支所・三原警察署・教育委員会・土木管理課・生活環境課・沼北小学校・PTA・町内会
路線名	三原本郷線
箇所名・住所	小坂町3051付近
通学路の状況・危険の内容	引迫から鷹橋に向かっていく交差点に祠がありその後ろの崖が大雨で崩れるのではないか。
対策内容	道路区域外のため対応困難。
※事業主体	広島県
対策年度	R7

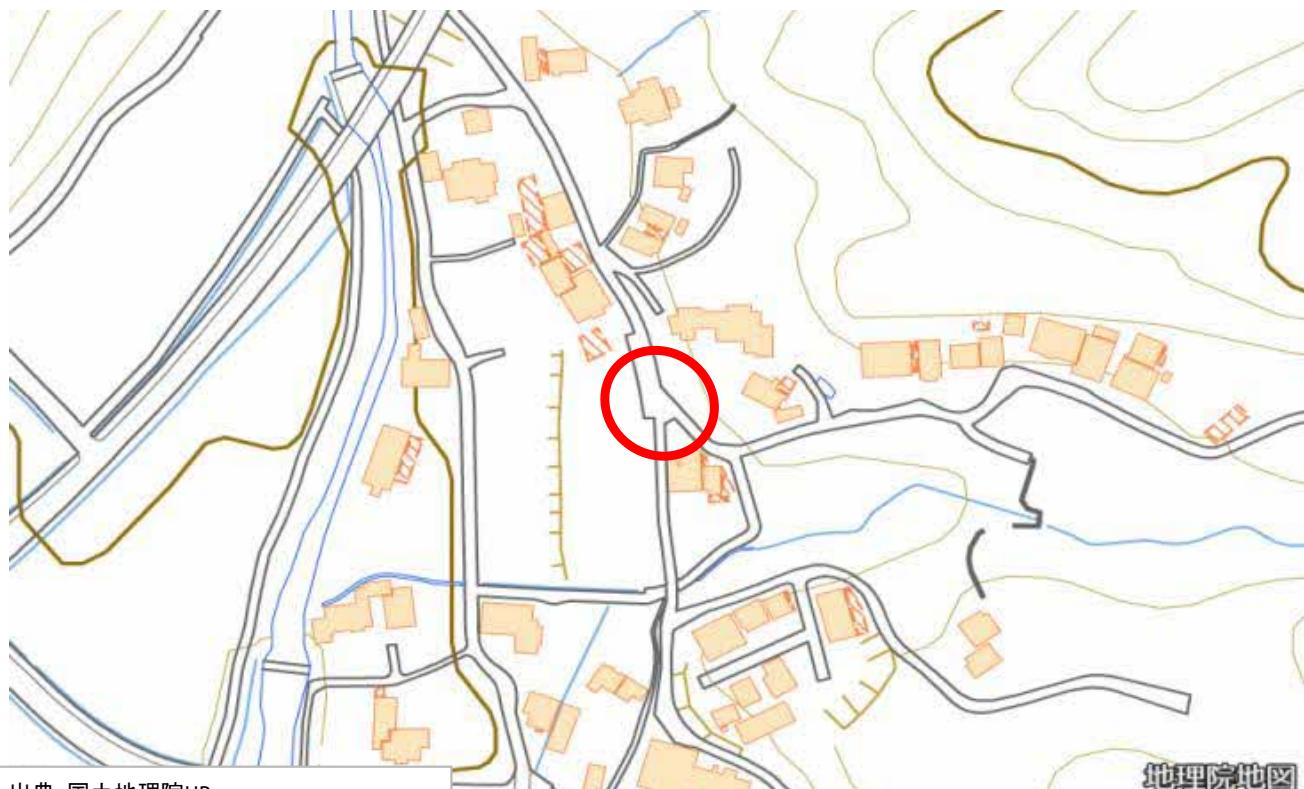
※通し番号	636
点検実施年度	R7
※番号	16
学校名	沼北小学校
対策検討メンバー	土木管理課・沼北小学校・町内会
路線名	高坂町35号線
箇所名・住所	高坂町真良2727-1付近
通学路の状況・危険の内容	見通しが悪い交差点のため、車両と接触する恐れがある。
対策内容	交差点の形状変更を検討する。
※事業主体	三原市
対策年度	R8～R9

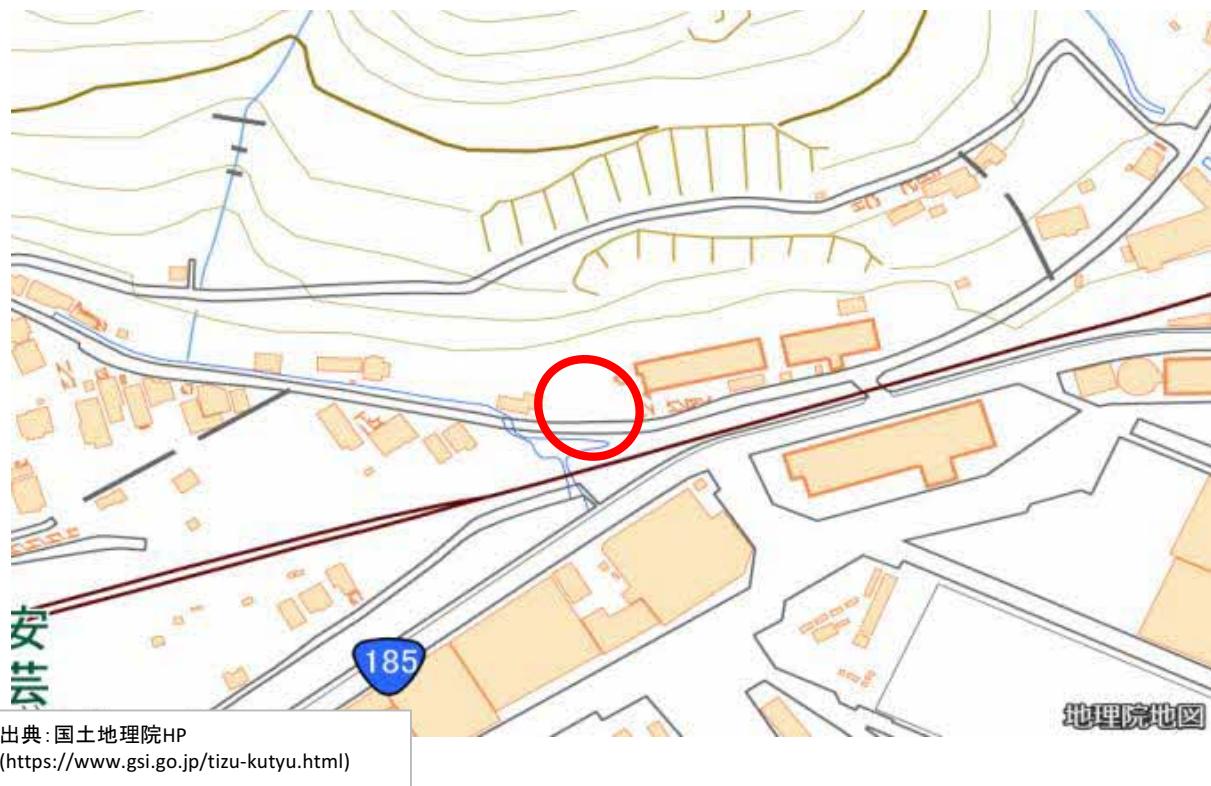
※通し番号	637
点検実施年度	R7
※番号	17
学校名	幸崎小学校
対策検討メンバー	広島県東部建設事務所三原支所・三原警察署・教育委員会・土木管理課・生活環境課・幸崎小学校
路線名	安芸幸崎停車場線
箇所名・住所	幸崎能地3丁目付近
通学路の状況・危険の内容	側溝のグレーチングがない部分がある。
対策内容	道路の幅員がある程度確保されていること、側溝の深さが30cm程度であることから危険性は高くないと考えられる。また水路に蓋がけすることで、水があふれやすくなることも懸念されるため、経過観察とする。
※事業主体	広島県(三原市)
対策年度	R7

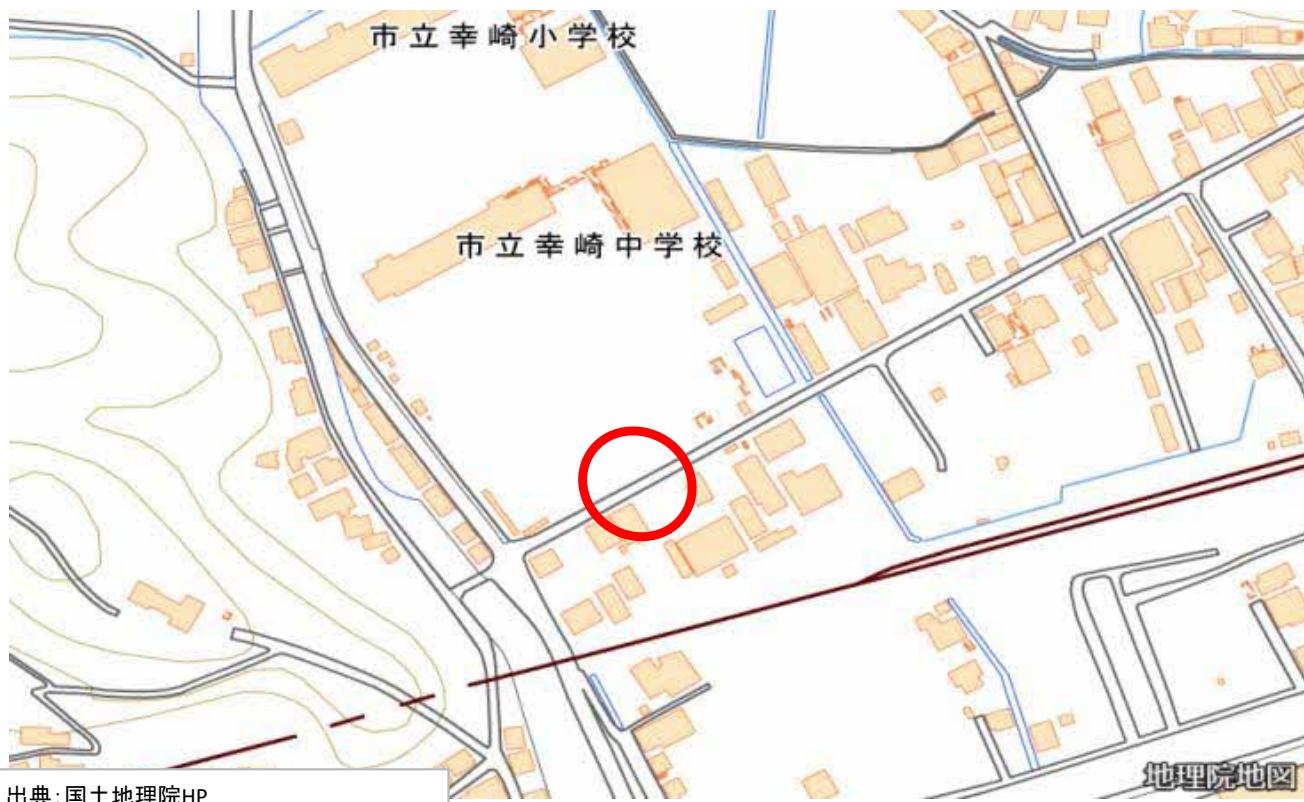
※通し番号	638
点検実施年度	R7
※番号	18
学校名	幸崎小学校
対策検討メンバー	広島県東部建設事務所三原支所・三原警察署・教育委員会・土木管理課・生活環境課・幸崎小学校
路線名	幸崎22号線
箇所名・住所	幸崎能地3丁目付近
通学路の状況・危険の内容	幸崎中学校前の壁が崩れそうになっている。
対策内容	現地確認したところ緊急を要さないと考えられるため、経過観察とする。
※事業主体	三原市
対策年度	R7

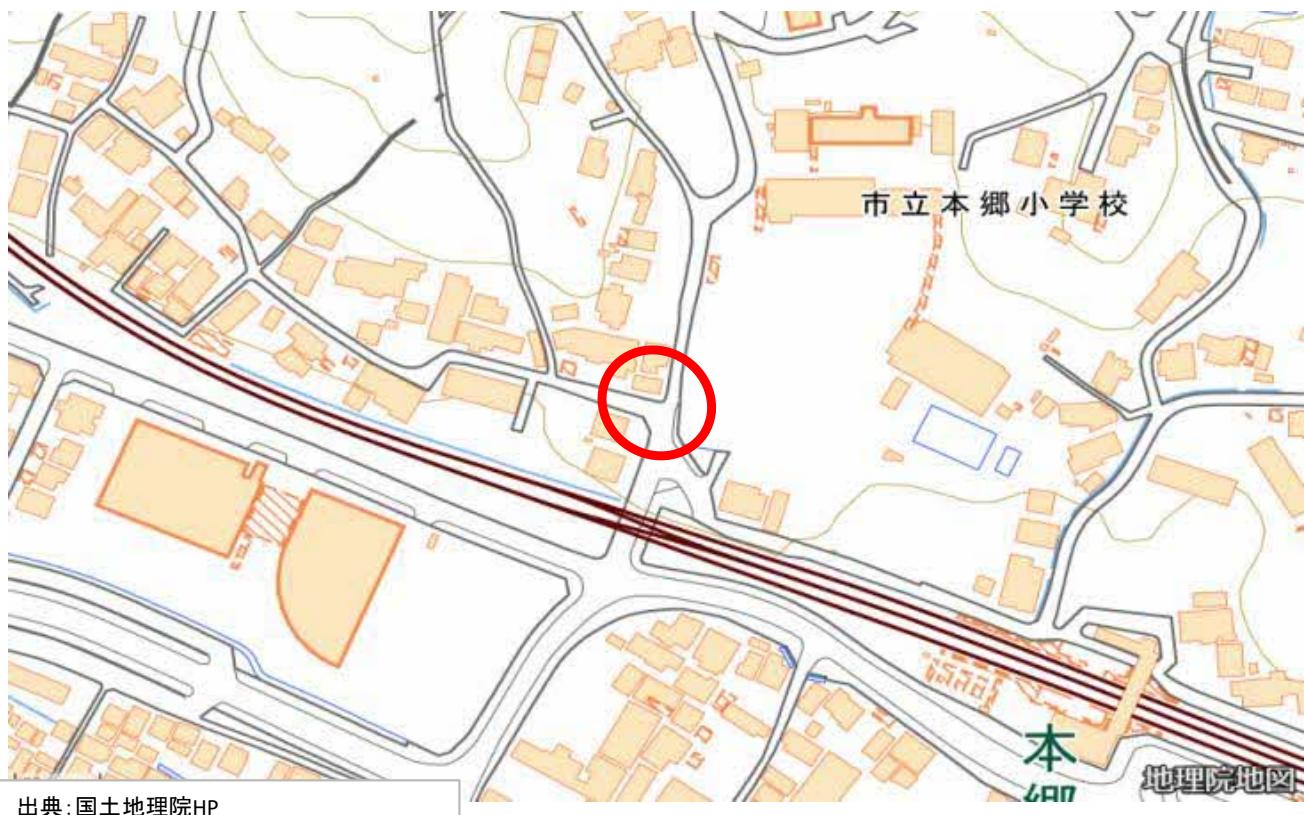
※通し番号	639
点検実施年度	R7
※番号	19
学校名	本郷小学校
対策検討メンバー	三原警察署・教育委員会・土木管理課・生活環境課・本郷小学校・PTA
路線名	土肥谷1号線
箇所名・住所	本郷北4丁目一1付近
通学路の状況・危険の内容	ひし形マークはあるが、朝の車通りが多く、西側から道路を横断する児童がなかなか渡れないことがある。
対策内容	①カラー舗装による横断帯の設置を検討する。 ②学校から保護者へ、生涯学習センター北側の道で送迎するよう再度周知、呼びかけを行う。
※事業主体	三原市
対策年度	①R8～R9 ②R7

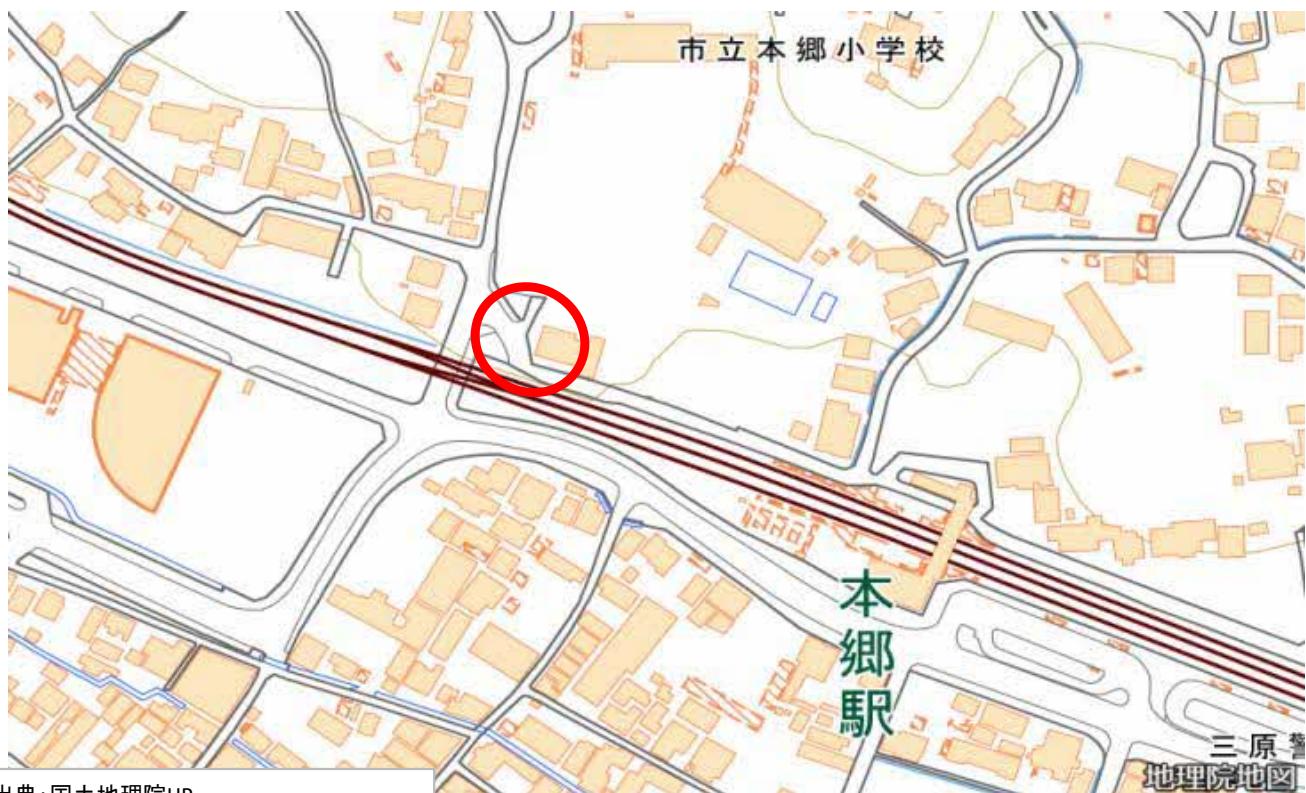
※通し番号	640
点検実施年度	R7
※番号	20
学校名	本郷小学校
対策検討メンバー	三原警察署・教育委員会・土木管理課・生活環境課・本郷小学校・PTA
路線名	駅裏線
箇所名・住所	本郷北3丁目一14付近
通学路の状況・危険の内容	白線が消えかかっており、児童が歩くところが不明確になっている。朝の車通りも多く危険である。
対策内容	舗装修繕、区画線の引き直し、カラー舗装を検討する。
※事業主体	三原市
対策年度	R8～R10
