広島県 三原市 糸崎小学校区（通学路対策箇所図）

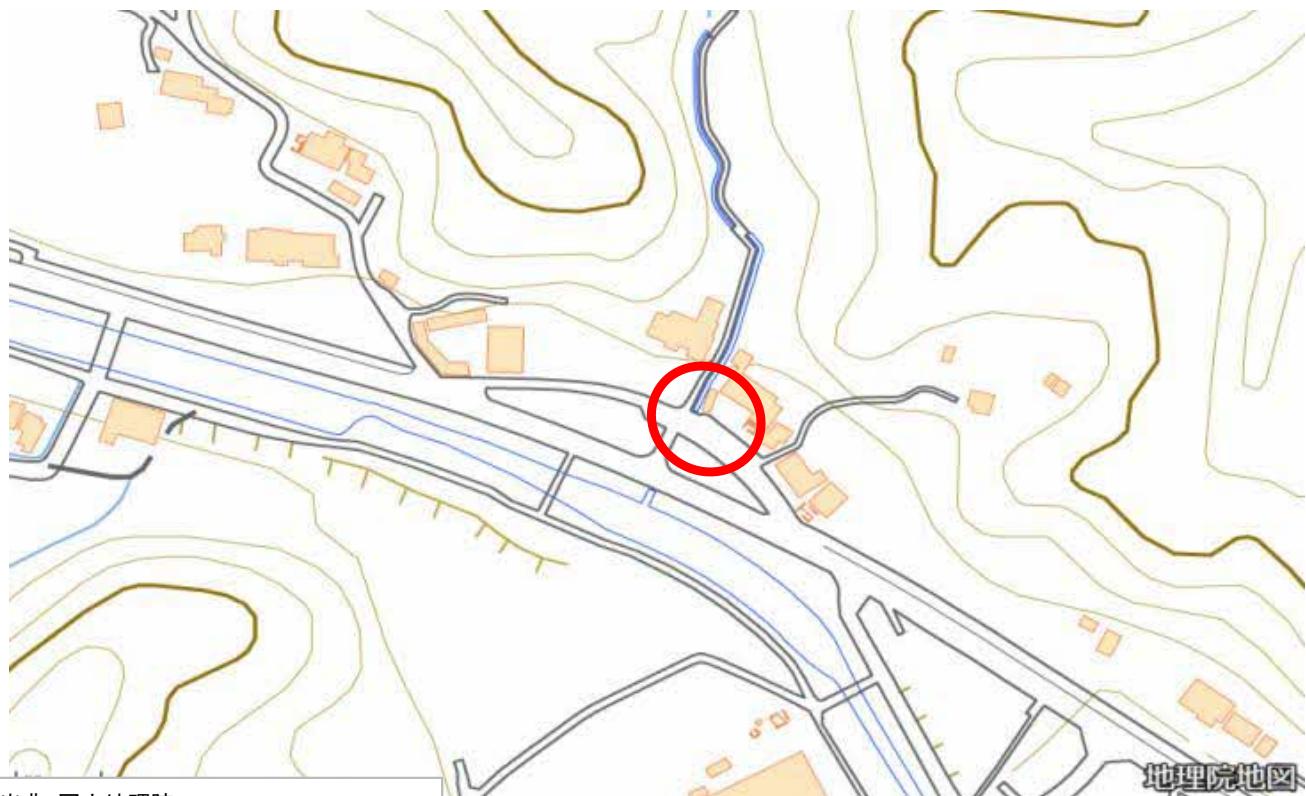
※通し番号	641
点検実施年度	R7
※番号	21
学校名	本郷西小学校
対策検討メンバー	三原警察署・教育委員会・土木管理課・生活環境課・本郷西小学校・PTA
路線名	東広島本郷忠海線
箇所名・住所	本郷町上北方215付近
通学路の状況・危険の内容	当該バス停のすぐ傍には水路がある。特に雨天時には水量が著しく増加し、非常に危険な状況である。現在、この水路には柵が設置されておらず、生徒や住民が誤って転落する危険性がある
対策内容	バス停位置を水路付近から変更済み。
※事業主体	三原市
対策年度	R7

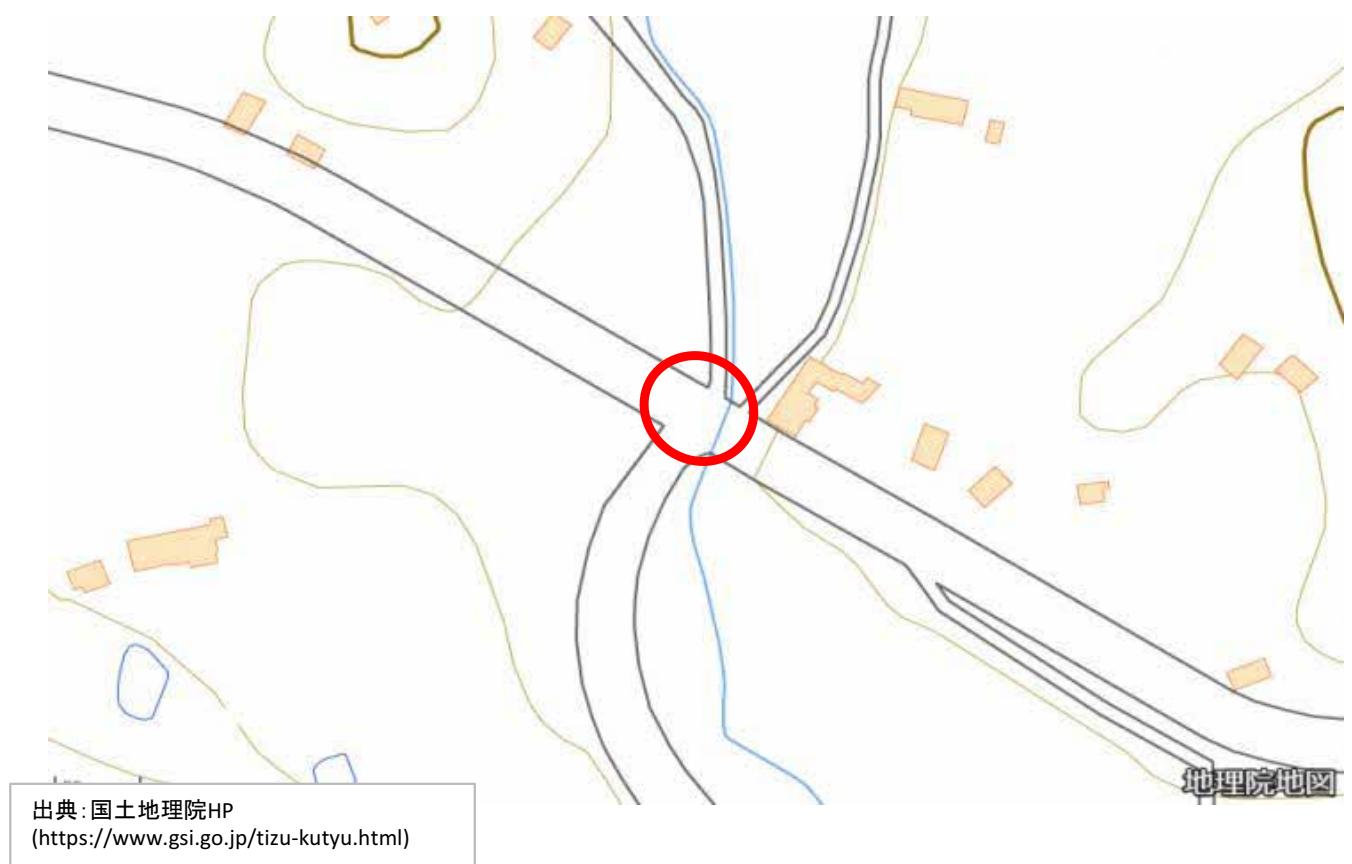
※通し番号	642
点検実施年度	R7
※番号	22
学校名	久井小学校
対策検討メンバー	広島県東部建設事務所三原支所・三原警察署・教育委員会・土木管理課・生活環境課・久井小学校・PTA
路線名	大和久井線
箇所名・住所	久井町泉998付近
通学路の状況・危険の内容	道が真っ直ぐなため、車のスピードが出ていることが多く、左右の確認をして渡つても車急接近てきて危険である。
対策内容	交差点注意の文字の塗り直しを検討する。
※事業主体	広島県(三原市)
対策年度	R8

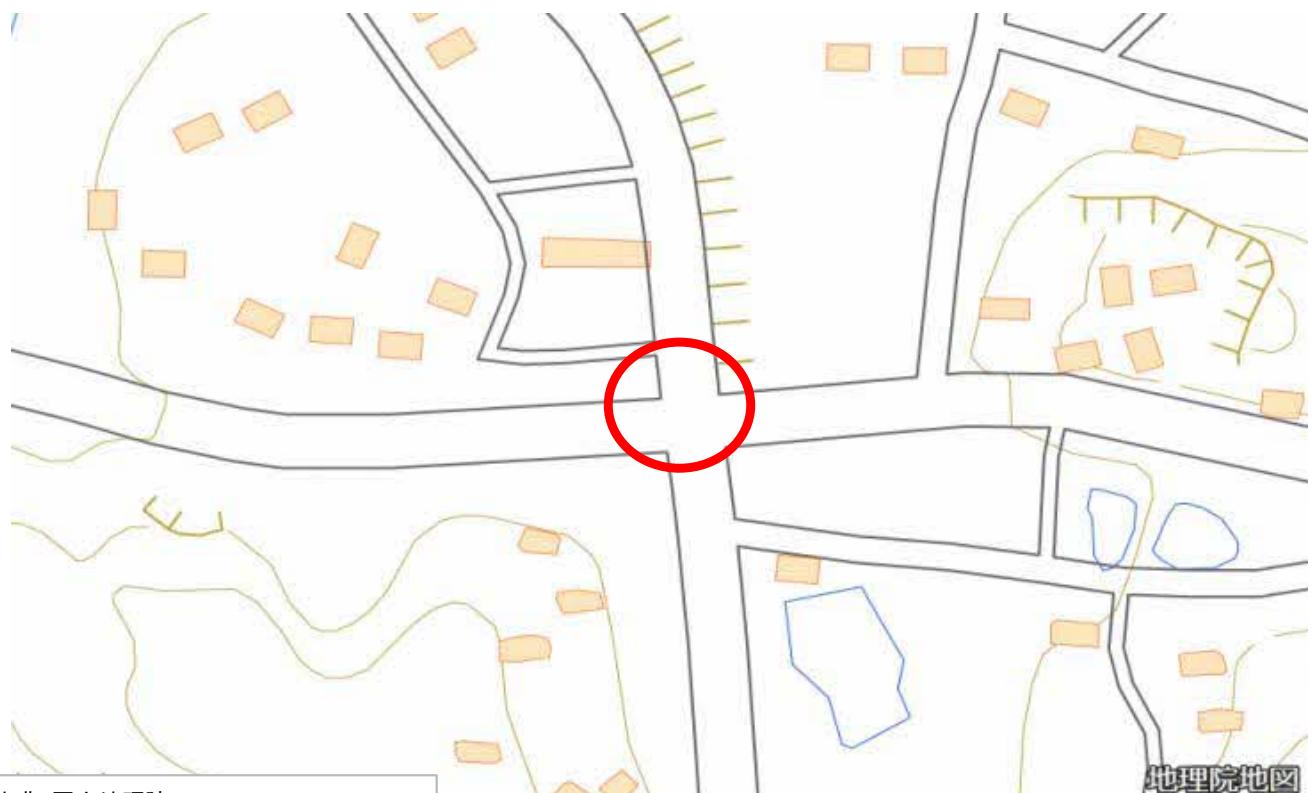
※通し番号	644
点検実施年度	R7
※番号	24
学校名	久井小学校
対策検討メンバー	広島県東部建設事務所三原支所・三原警察署・教育委員会・土木管理課・生活環境課・久井小学校・PTA
路線名	国道486号
箇所名・住所	久井町小林546付近
通学路の状況・危険の内容	道がまっすぐなため、車がスピードを出し危険である。また、横断歩道に気づいて停車する車もいるが、反対車線の車が停止せず子供の判断だけで横断歩道を渡るのが危険である。また、交通事故が多く死亡事故も以前あった場所なので、大変危険である。
対策内容	区画線の引き直し済み。
※事業主体	広島県
対策年度	R7

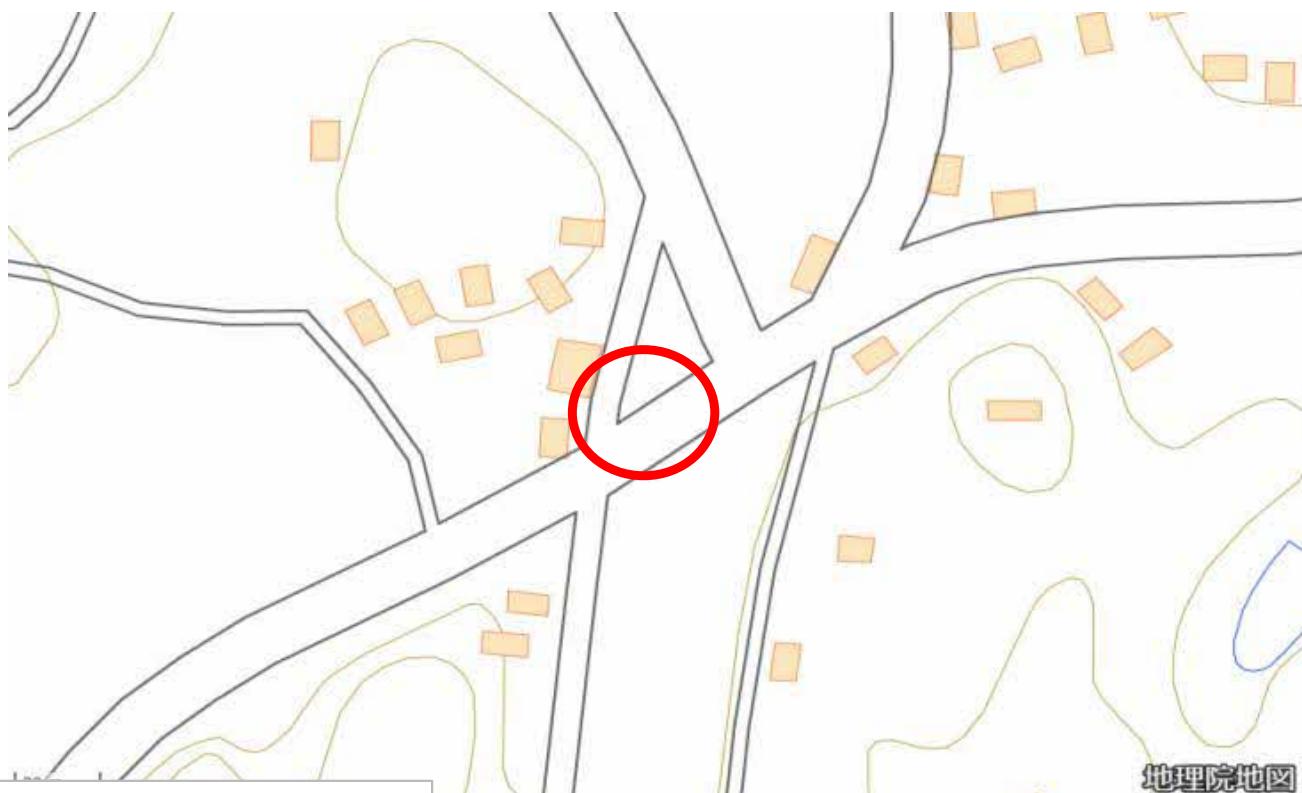
※通し番号	645
点検実施年度	R7
※番号	25
学校名	久井小学校
対策検討メンバー	広島県東部建設事務所三原支所・三原警察署・教育委員会・土木管理課・生活環境課・久井小学校・PTA
路線名	上徳良久井線
箇所名・住所	久井町和草2168付近
通学路の状況・危険の内容	横断歩道がなく、道路を横断するのが危険である。
対策内容	要望する交差点南側には東西の歩道がなく、横断歩道の設置は困難なため経過観察とする。
※事業主体	三原警察署
対策年度	R7

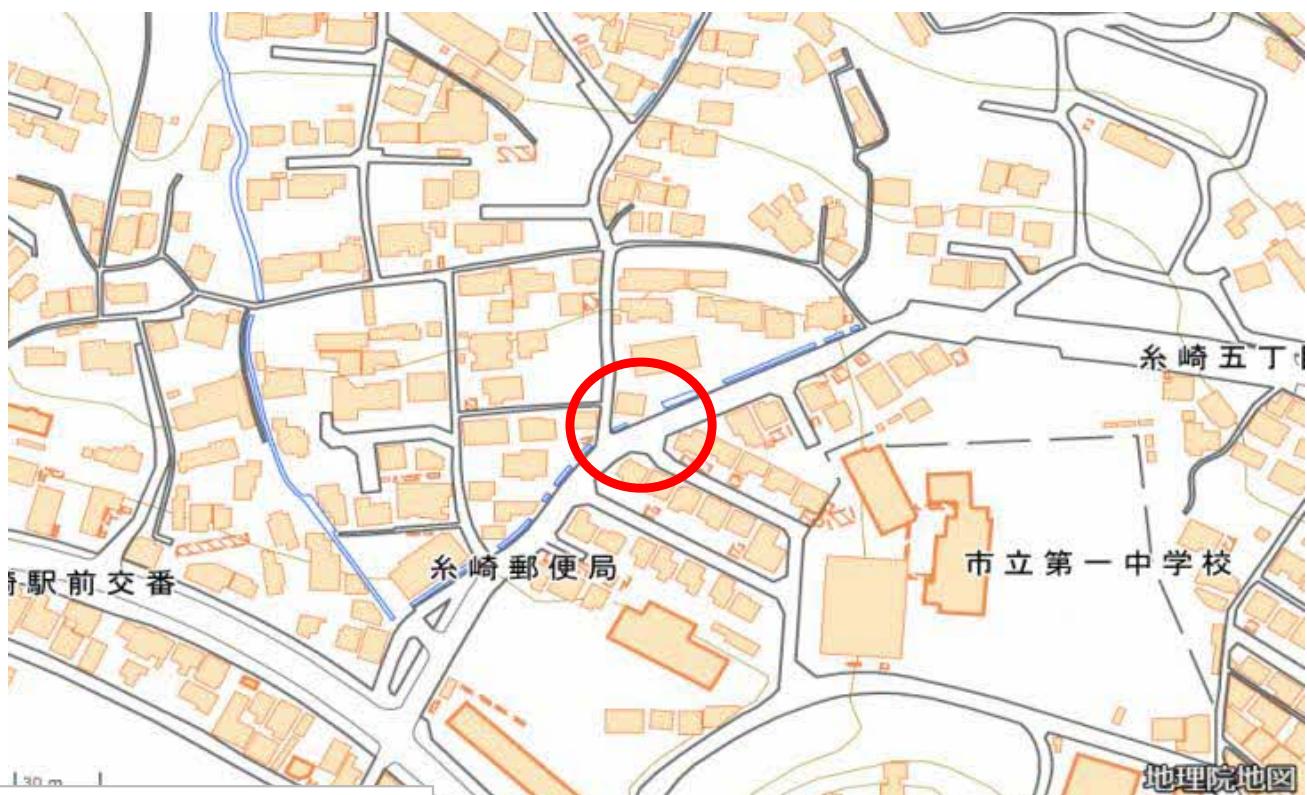
※通し番号	647
点検実施年度	R7
※番号	27
学校名	第一中学校
対策検討メンバー	三原警察署・教育委員会・土木管理課・生活環境課・第一中学校
路線名	糸崎69号線
箇所名・住所	糸崎五丁目10-7付近
対策内容	側溝に落下防止柵などがないため、落下の危険がある。
対策内容	転落防止柵の設置を検討する。
※事業主体	三原市
対策年度	R8

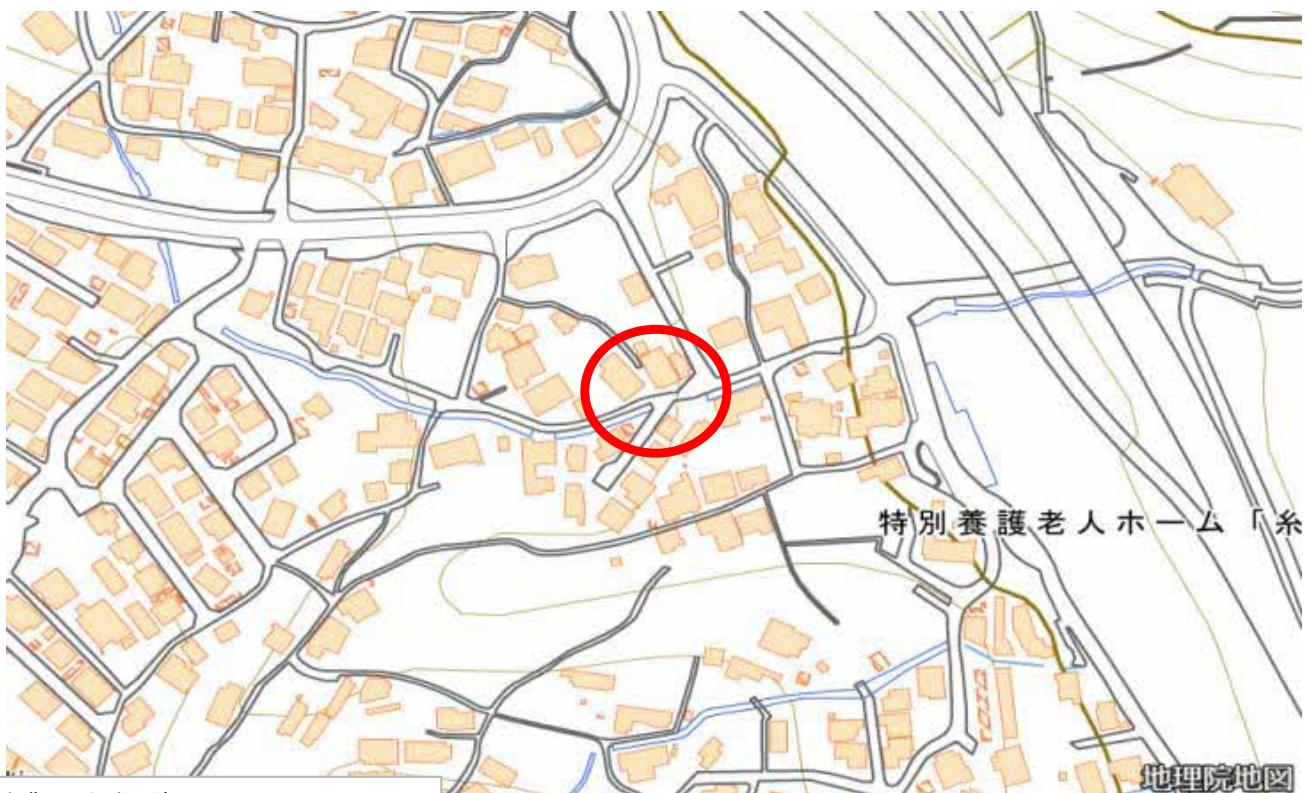
※通し番号	648
点検実施年度	R7
※番号	28
学校名	第一中学校
対策検討メンバー	三原警察署・教育委員会・土木管理課・生活環境課・第一中学校
路線名	糸崎95号線
箇所名・住所	糸崎六丁目11-23 天神公民館付近
通学路の状況・危険の内容	イノシシが出てくる(朝、夕ともに) 接触の可能性であり危険である。
対策内容	第一中学校とイノシシ対策の現状等協議を行い、現在是国町内会においてイノシシ対策を行っており、R7年度についても防護柵の設置等を実施済み。登下校時の地域の見守り等の対応を学校へ依頼。
※事業主体	三原市
対策年度	R7

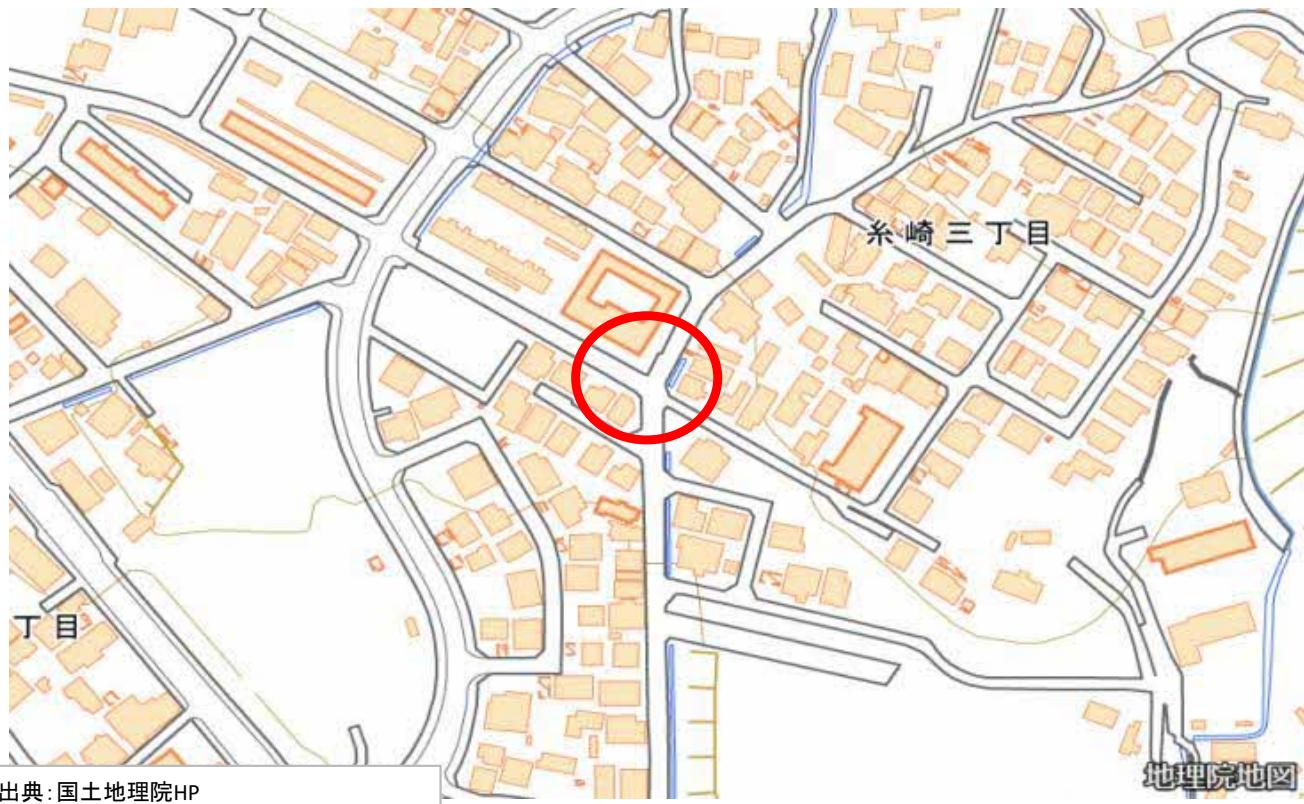
※通し番号	649
点検実施年度	R7
※番号	29
学校名	第一中学校
対策検討メンバー	三原警察署・教育委員会・土木管理課・生活環境課・第一中学校
路線名	糸崎160号線
箇所名・住所	糸崎三丁目8-5付近
通学路の状況・危険の内容	電柱が傾いている。登下校の時に不安になる。
対策内容	中国電力が現地確認済み。 倒れそうという状況ではないので安心していただきたいとのこと。
※事業主体	三原市
対策年度	R7

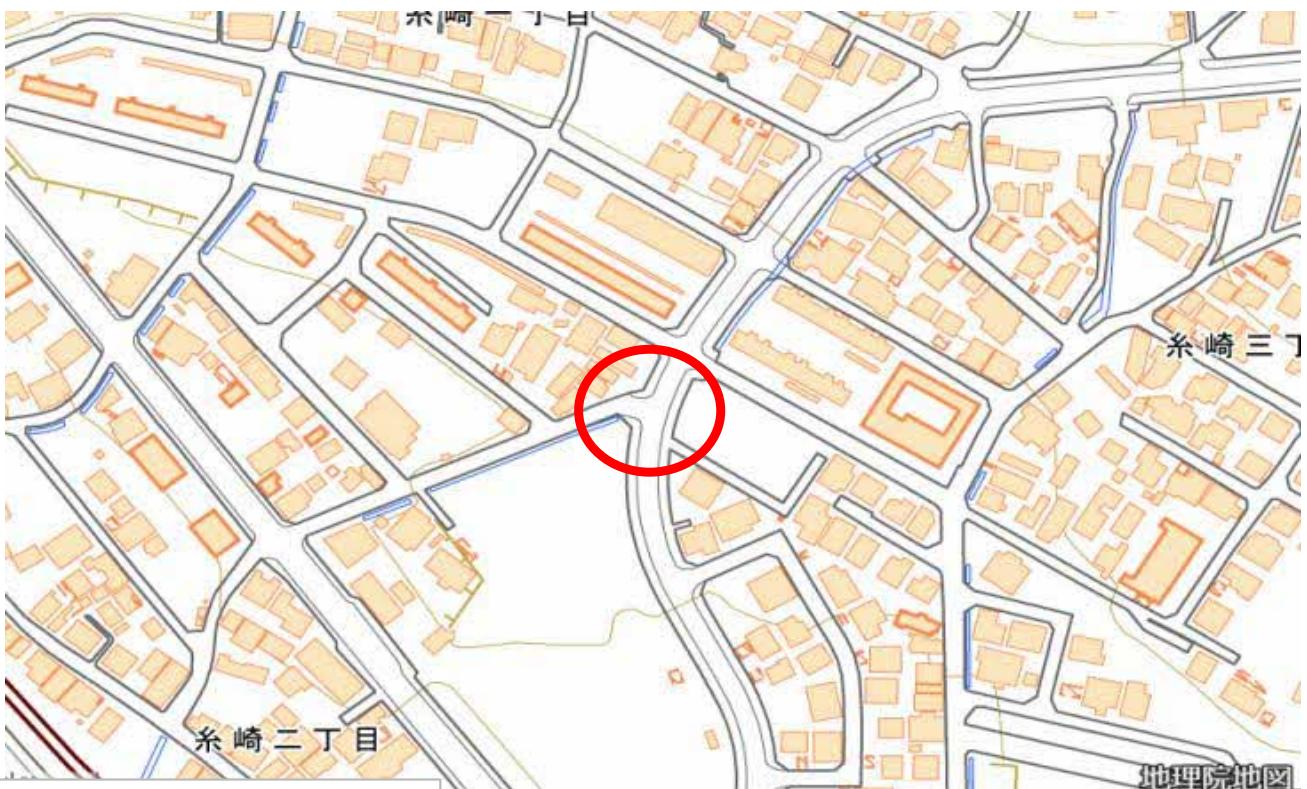
※通し番号	650
点検実施年度	R7
※番号	30
学校名	第一中学校
対策検討メンバー	三原警察署・教育委員会・土木管理課・生活環境課・第一中学校
路線名	糸崎1号線
箇所名・住所	糸崎一丁目9-26付近
通学路の状況・危険の内容	下校の時(国道側から登るとき)が特に、左側の見通しが悪く、車が見えにくい。 (写真では草刈りをしているが、草が生えているとさらに見通しが悪い)
対策内容	区画線の引き直し実施済み。現在は草が刈られているため、今後、状況に応じて草刈を検討する(三原市)。
※事業主体	三原市
対策年度	R7

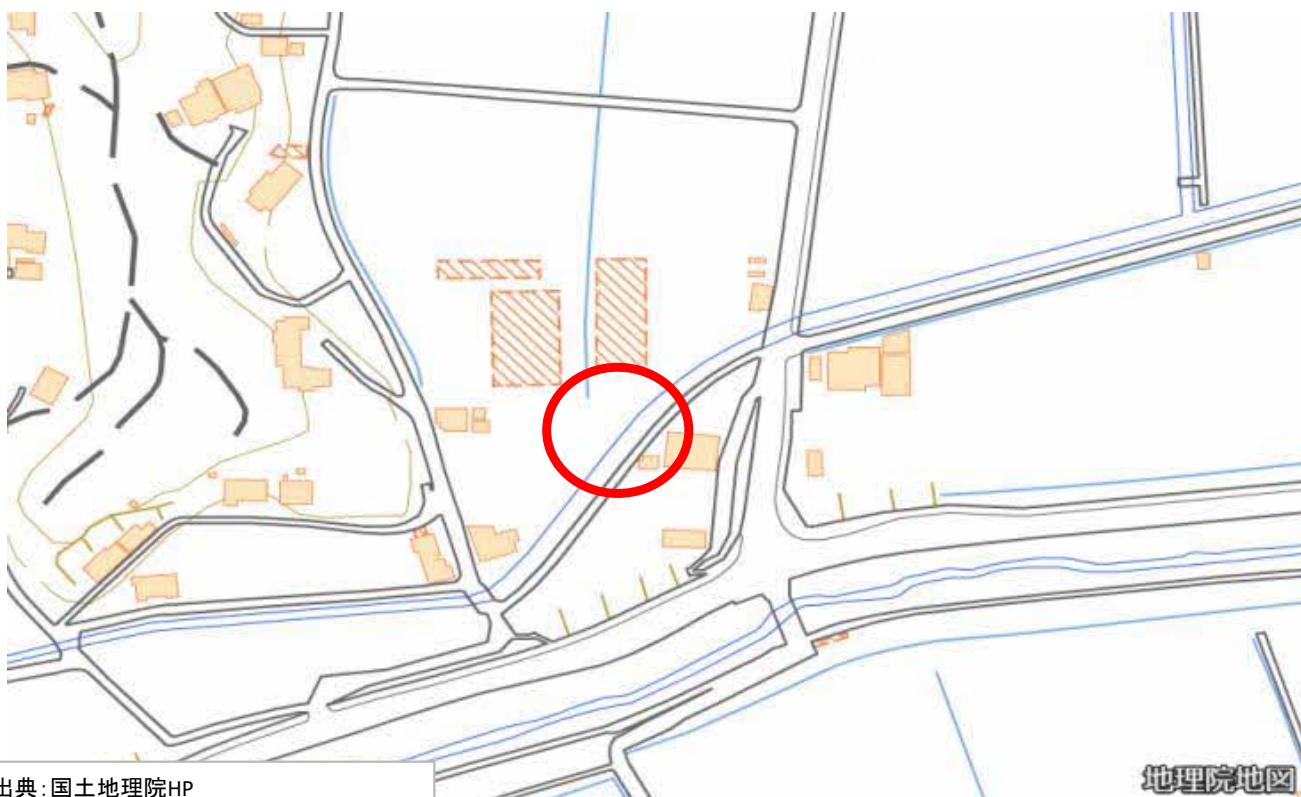
※通し番号	651
点検実施年度	R6
※番号	31
学校名	第五中学校
対策検討メンバー	広島県東部建設事務所三原支所・三原警察署・教育委員会・土木管理課・生活環境課・第五中学校
路線名	里道
箇所名・住所	沼田東町片島716付近
通学路の状況・危険の内容	自転車を降りてすれ違うのも困難なほど道幅が狭く、すぐ横が水の流れる溝なので、危険です。
対策内容	車が通行できない道であり見通しもよい、隣接する水路の深さも35cm程度のため危険性は低いと考えられる。経過観察とする。
※事業主体	三原市
対策年度	R7

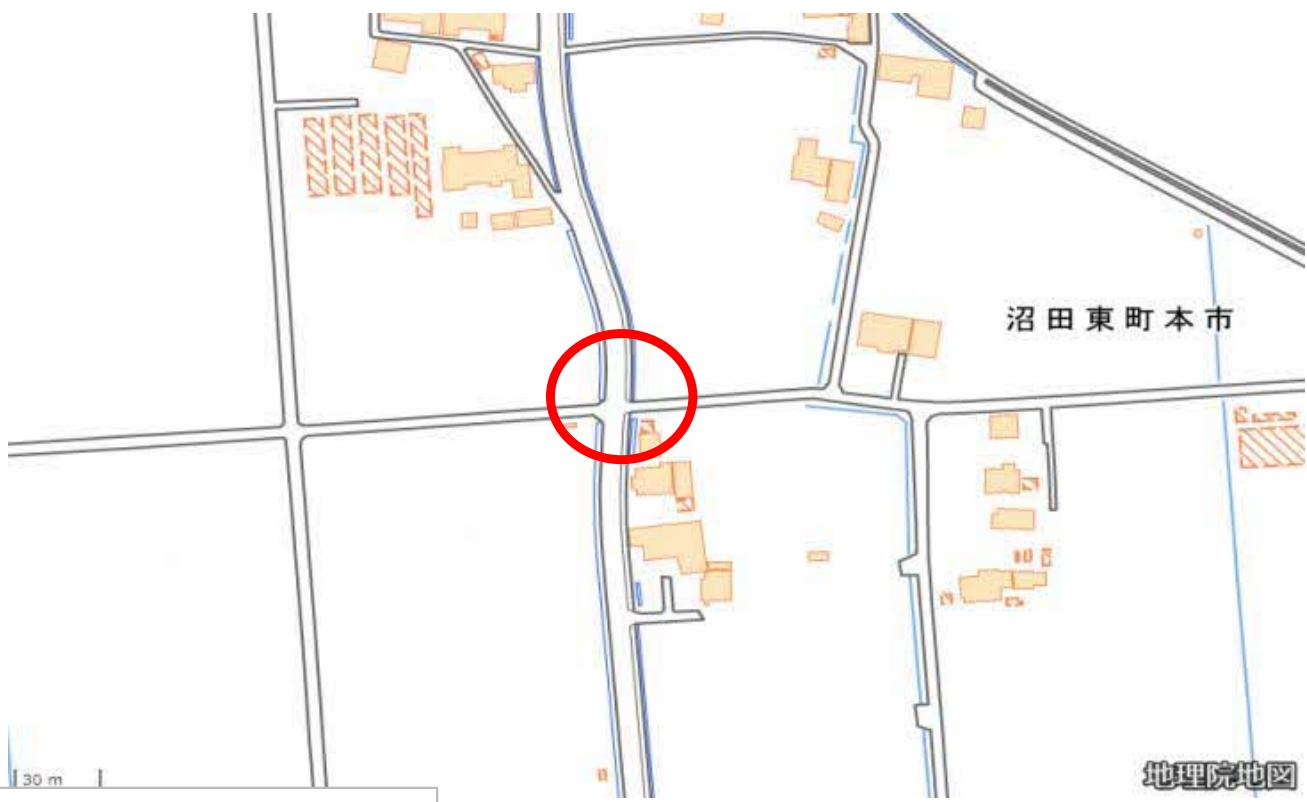
※通し番号	652
点検実施年度	R7
※番号	32
学校名	第五中学校
対策検討メンバー	広島県東部建設事務所三原支所・三原警察署・教育委員会・土木管理課・生活環境課・第五中学校
路線名	沼田東町北部34号線
箇所名・住所	沼田東町本市1052付近
通学路の状況・危険の内容	家のフェンスで見通しが悪く、自動車や自転車からすると、突然歩行者などが飛び出していくことが多く、危険です。
対策内容	一時停止のドット線の新設を検討する。
※事業主体	三原市
対策年度	R7

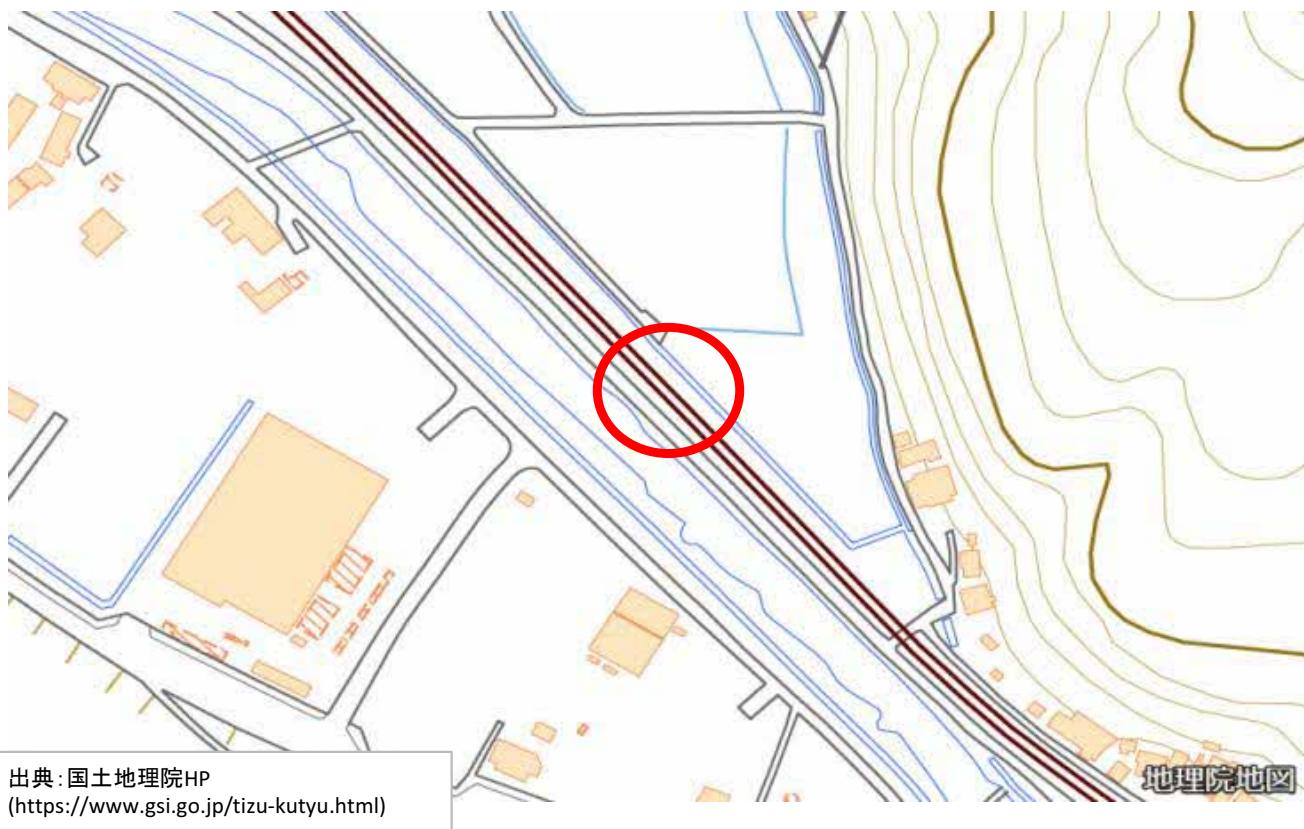
※通し番号	653
点検実施年度	R7
※番号	33
学校名	第五中学校
対策検討メンバー	広島県東部建設事務所三原支所・三原警察署・教育委員会・土木管理課・生活環境課・第五中学校
路線名	大草三原線
箇所名・住所	長谷3丁目19-48付近
通学路の状況・危険の内容	車が減速しないこともあり、児童との接触の危険性がある。
対策内容	通学路ではなかつたため、経過観察とする。
※事業主体	広島県
対策年度	R7

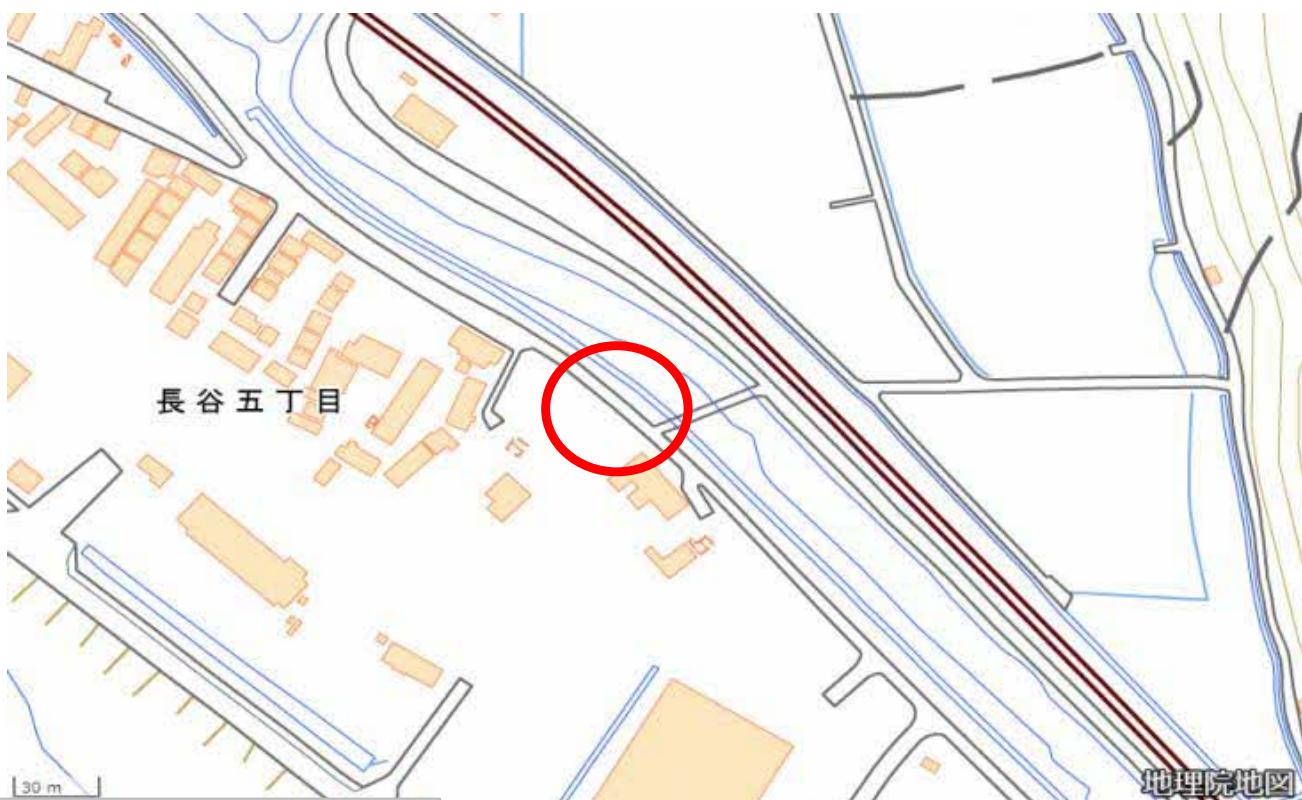
※通し番号	654
点検実施年度	R7
※番号	34
学校名	第五中学校
対策検討メンバー	広島県東部建設事務所三原支所・三原警察署・教育委員会・土木管理課・生活環境課・第五中学校
路線名	大草三原線
箇所名・住所	長谷5丁目3-8付近
通学路の状況・危険の内容	国道486号歩道のない場所を歩く。 横断歩道のないところを横断する。
対策内容	草刈りを7月上旬に実施済み。 年に1回は草刈りを実施する。
※事業主体	広島県(三原市)
対策年度	R7

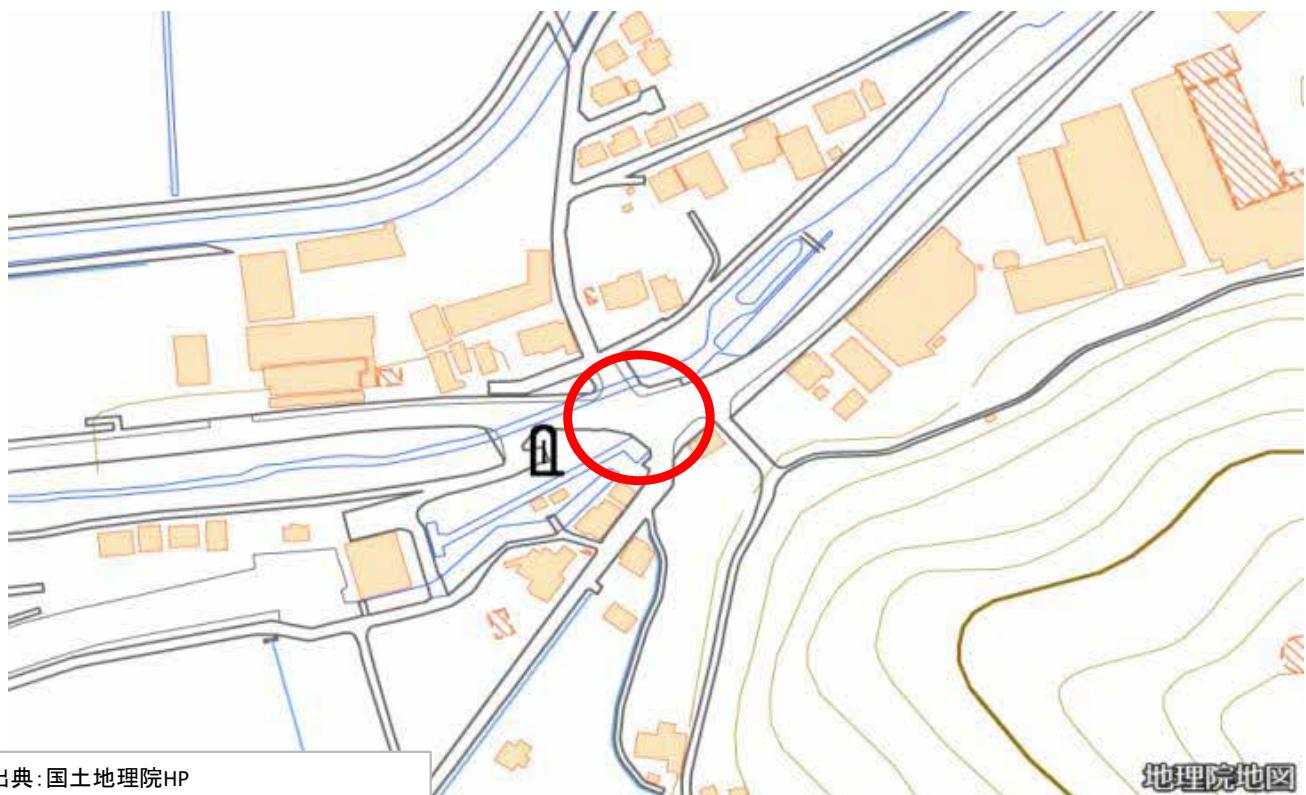
※通し番号	655
点検実施年度	R7
※番号	35
学校名	第五中学校
対策検討メンバー	広島県東部建設事務所三原支所・三原警察署・教育委員会・土木管理課・生活環境課・第五中学校
路線名	三原竹原線
箇所名・住所	沼田東町両名906-1付近
通学路の状況・危険の内容	自動車の走行が多いが、信号機がなく、「横断歩道」の標識はあってもなかなか停車してくれず、なかなか横断できない。かなりスピードを出した自動車も多く、危険です。
対策内容	交通量調査を実施したところ、信号機設置の通行量基準に達していないため、信号機設置は困難。経過観察とする。
※事業主体	警察
対策年度	R7

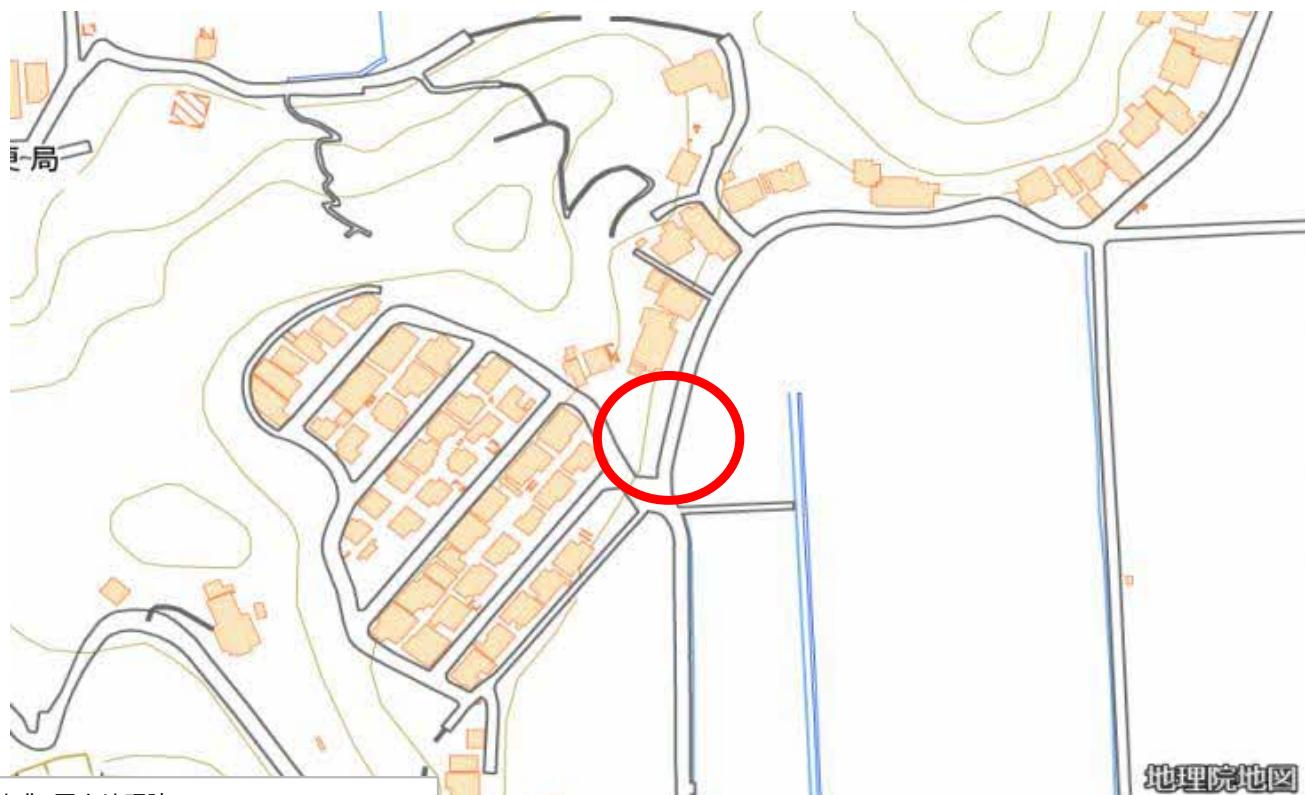
※通し番号	656
点検実施年度	R6
※番号	36
学校名	第五中学校
対策検討メンバー	広島県東部建設事務所三原支所・三原警察署・教育委員会・土木管理課・生活環境課・第五中学校
路線名	沼田東町北部9号線
箇所名・住所	沼田東町片島10付近
通学路の状況・危険の内容	空き家が放置されており、屋根の上の瓦の多くが崩れ落ちている。まだ頂点付近に瓦が残っており、落下すると、道路を通行している歩行者が危険です。
対策内容	7月24日に現地確認したところ、空き家は既に解体され、瓦の落下等の危険性が見受けられない。
※事業主体	三原市
対策年度	R7

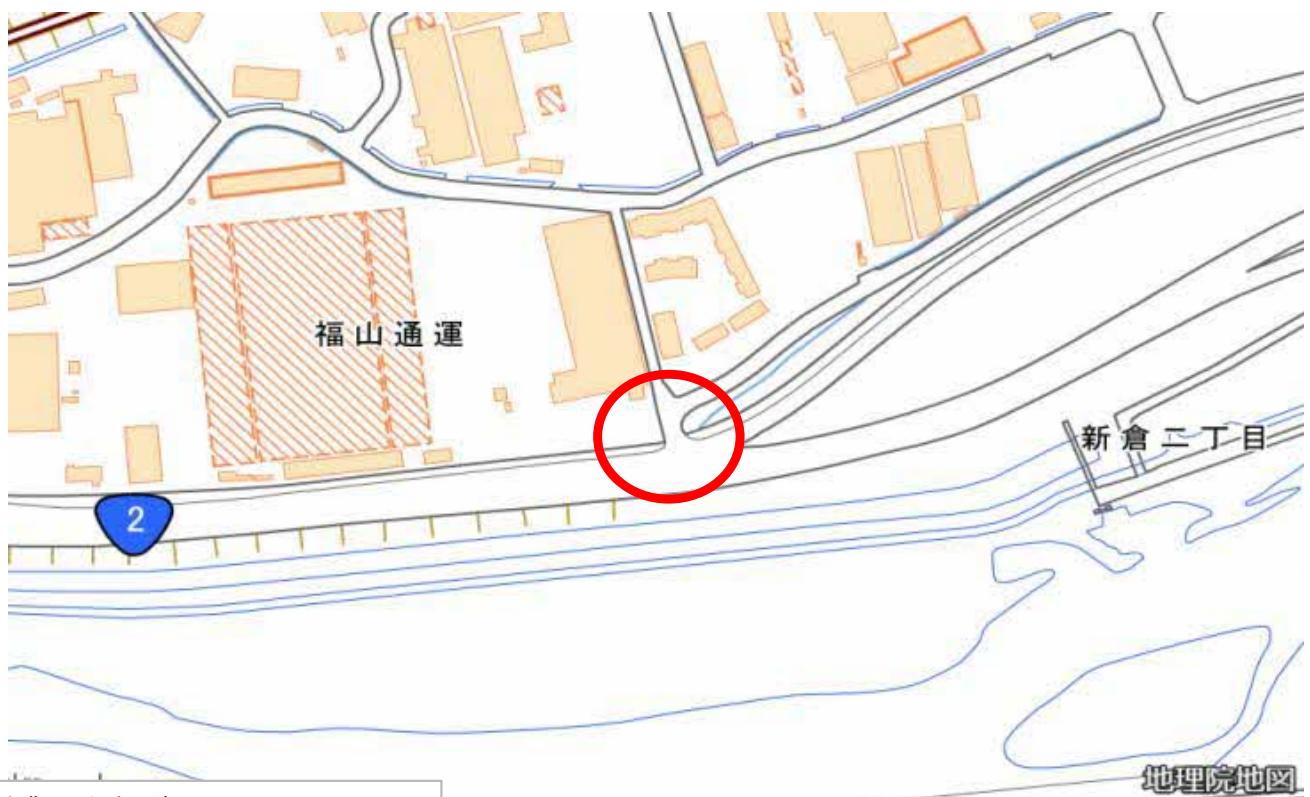
※通し番号	657
点検実施年度	R7
※番号	37
学校名	第五中学校
対策検討メンバー	広島県東部建設事務所三原支所・三原警察署・教育委員会・土木管理課・生活環境課・第五中学校
路線名	新倉19号線
箇所名・住所	新倉2丁目13付近
通学路の状況・危険の内容	福山通運を右手に見ながら国道2号線に出ようすると、福山通運のフェンスが妨げとなって見通しが悪く、危険です。
対策内容	福山通運を右手に見ながら国道2号に出ようとする場合、自転車は左側通行なので、横断歩道を経由するよう指導する。
※事業主体	三原市
対策年度	R7

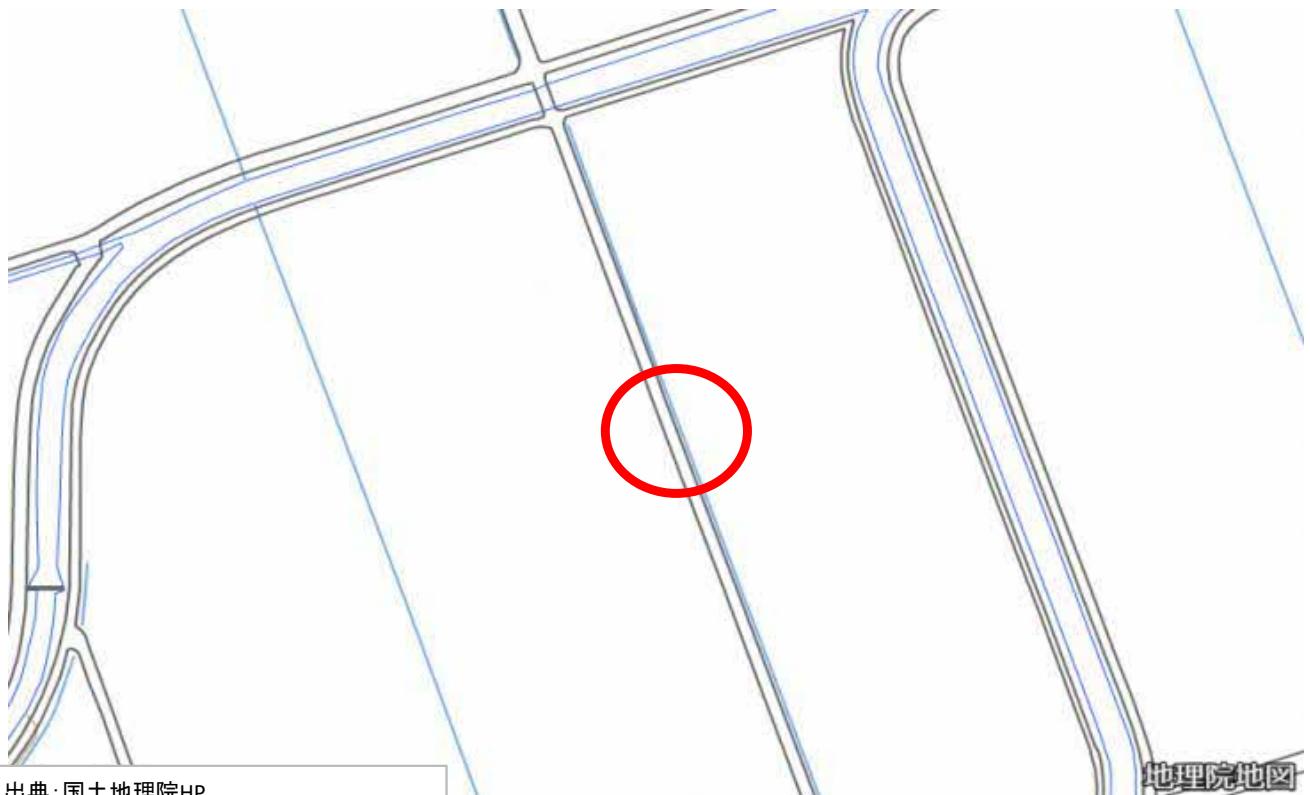
※通し番号	658
点検実施年度	R7
※番号	38
学校名	第五中学校
対策検討メンバー	広島県東部建設事務所三原支所・三原警察署・教育委員会・土木管理課・生活環境課・第五中学校
路線名	陰地秋広線
箇所名・住所	大和町上徳良47-11付近
通学路の状況・危険の内容	すでに「通学路」や道路脇の青いペイントなど対応をしていただいているが、かなりのスピードで走行する自動車が多く、危険です。
対策内容	R6に路肩の舗装とカラー舗装を実施したことと以前より退避スペースが広くなっています。来年度から生活道路の法定速度が30kmとなることも踏まえ、経過観察とする。
※事業主体	三原市
対策年度	R7

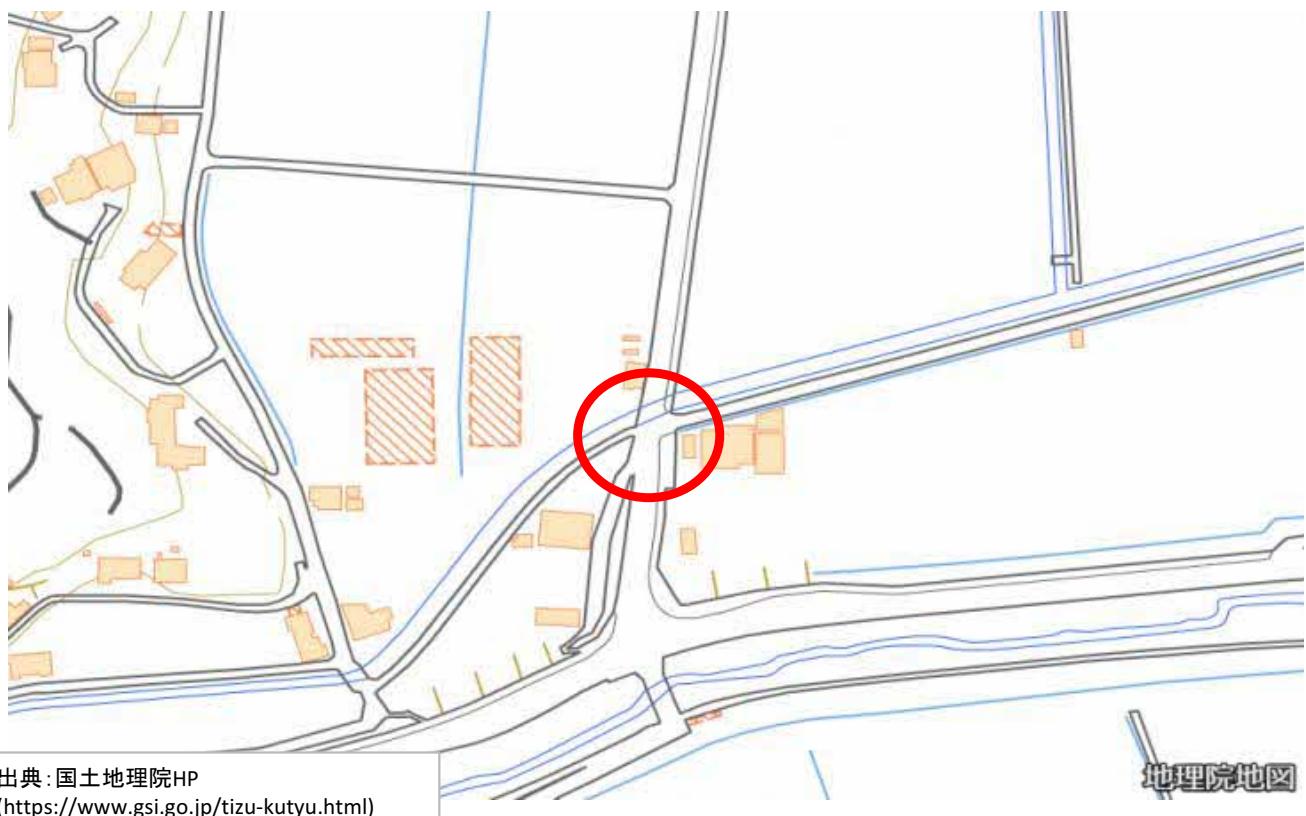
※通し番号	659
点検実施年度	R7
※番号	39
学校名	第五中学校
対策検討メンバー	広島県東部建設事務所三原支所・三原警察署・教育委員会・土木管理課・生活環境課・第五中学校
路線名	沼田東町北部36号線
箇所名・住所	沼田東町片島716
通学路の状況・危険の内容	信号機のある交差点の近くということもあります、信号機のない横断歩道ですが、下り坂なのでかなりスピードを出して走行する自動車が多いです。横断歩道の標識はありますが、停車してくれない自動車も多いです。特に危険なのは、登校時にコミセン側から渡るときです。歩行者や自転車が、自動車からかなり見えづらくて危険です。
対策内容	停止線の手前にカラー舗装(えんじ色)を検討する。
※事業主体	広島県
対策年度	R8～R9

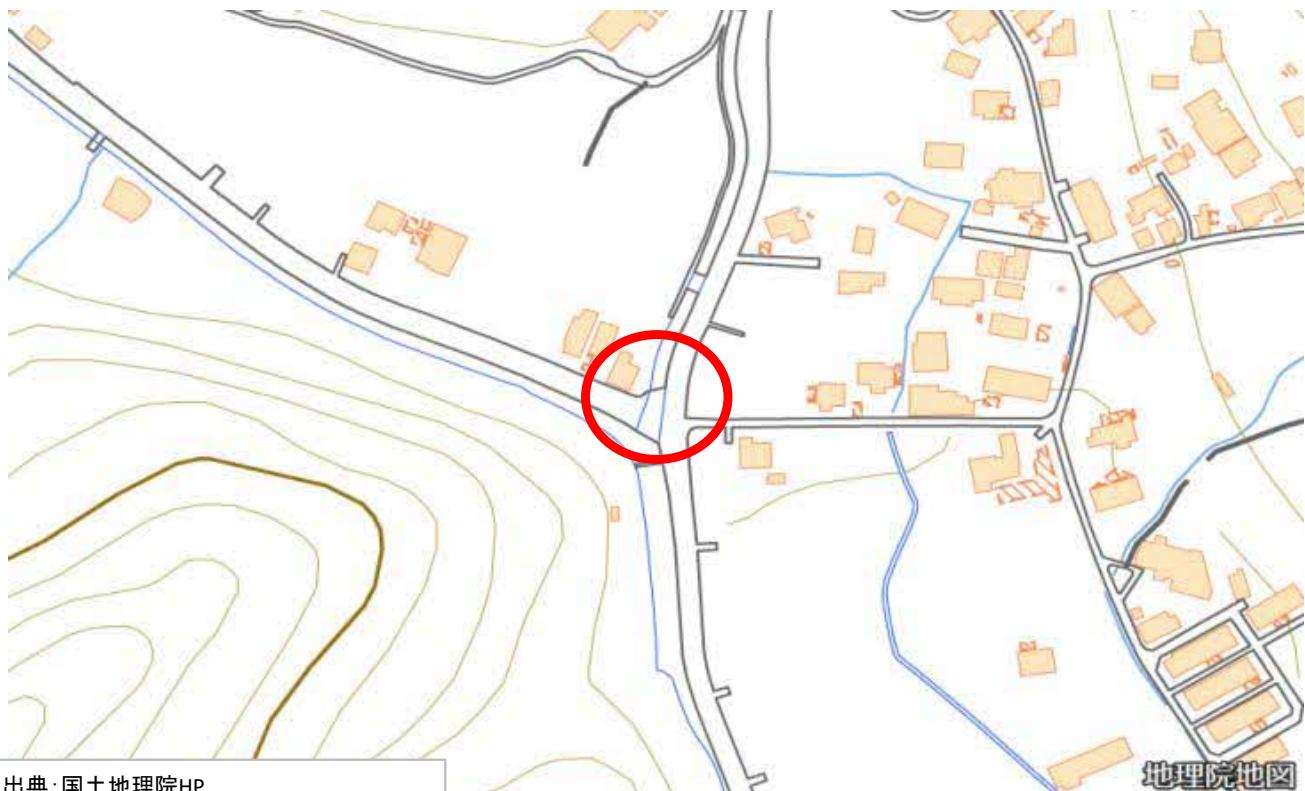
※通し番号	660
点検実施年度	R7
※番号	40
学校名	幸崎中学校
対策検討メンバー	三原警察署・教育委員会・土木管理課・生活環境課・幸崎中学校
路線名	
箇所名・住所	幸崎能地7丁目
通学路の状況・危険の内容	幸崎能地7丁目(沼田東町への道の分岐付近)と幸崎能地7丁目2番付近の通学路に灯がない。冬季の下校時には、真っ暗になり大変危険である。
対策内容	町内会へ、町内会からの防犯灯設置申請を案内する。
※事業主体	三原市
対策年度	R7

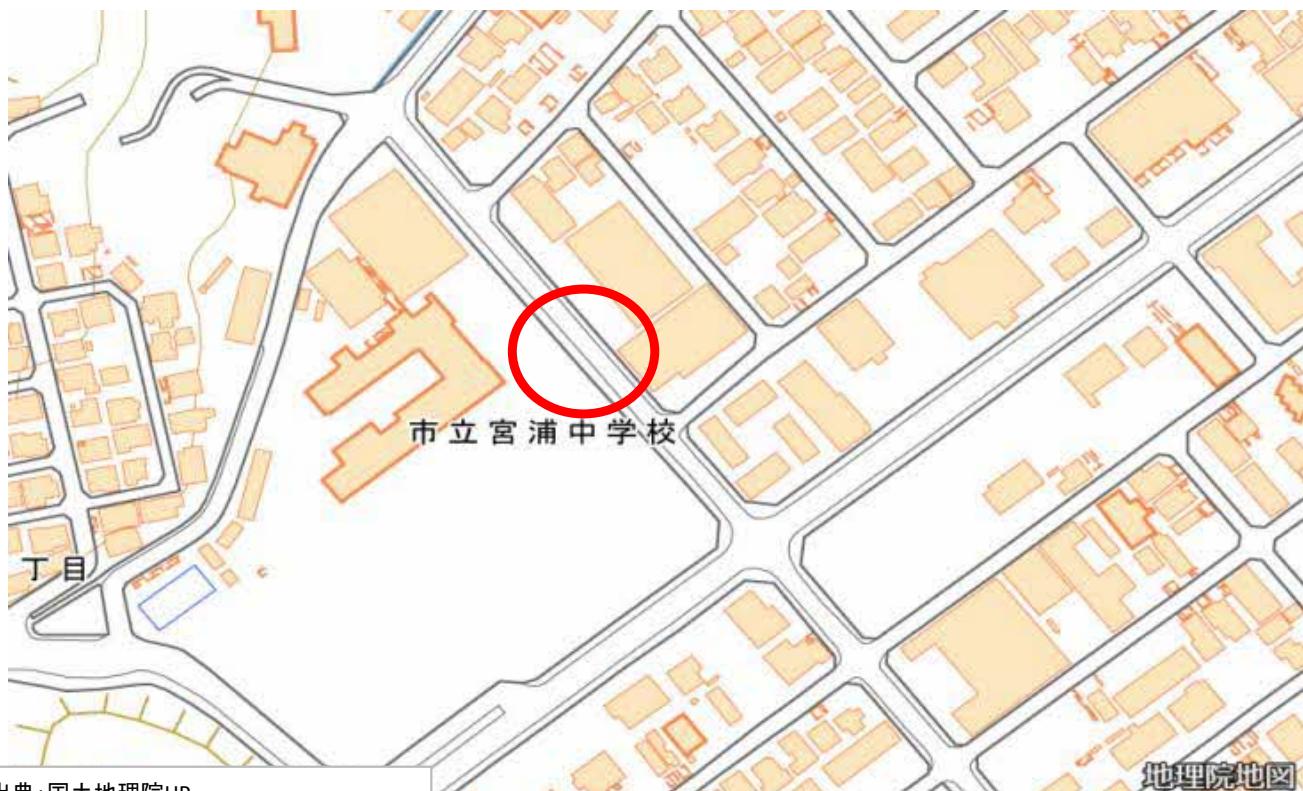
※通し番号	661
点検実施年度	R7
※番号	41
学校名	宮浦中学校
対策検討メンバー	三原警察署・教育委員会・土木管理課・生活環境課・宮浦中学校・PTA
路線名	宮浦10号線
箇所名・住所	宮浦5丁目29番1号付近
通学路の状況・危険の内容	横断歩道の標識は設置してあるが、一旦停止線・横断歩道が消えかかっており、ドライバーから見えにくい。朝夕登下校で集い、危険性が高い。近隣に商業施設の商品搬入口があり、トラック停車時は危険性が高くなる。
対策内容	横断歩道の再塗装予定。
※事業主体	三原警察署
対策年度	R7

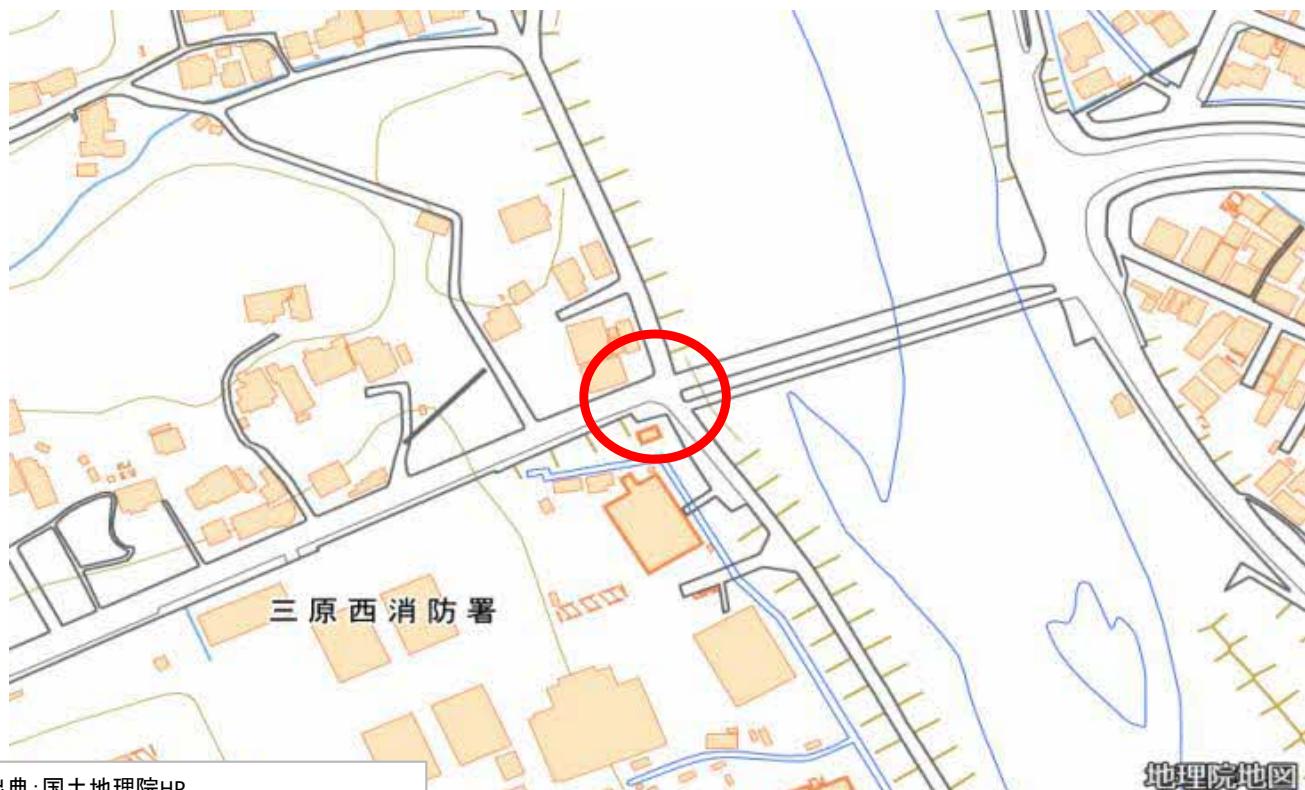
※通し番号	662
点検実施年度	R7
※番号	42
学校名	本郷中学校
対策検討メンバー	広島県東部建設事務所三原支所・三原警察署・教育委員会・土木管理課・生活環境課・本郷中学校・PTA
路線名	瀬野川福富本郷線
箇所名・住所	本郷町下北方1丁目付近
通学路の状況・危険の内容	多くの生徒が自転車で登下校する箇所であるとともに、信号のない交差点で交通量も多く、角地にある店舗の私有地を通過したり、とどまったりするとの苦情がある。下校時には横断歩道の手前で停止し車の停止を待つ生徒の長蛇の列ができる、大事故に繋がる恐れがある箇所である。
対策内容	店舗の私有地と主張されている場所は、道路区域であることから、苦情に係る事実関係の確認を行い、店舗に理解を求める。
※事業主体	広島県
対策年度	R7～R8
