広島県 三原市 糸崎小学校区（通学路対策箇所図）

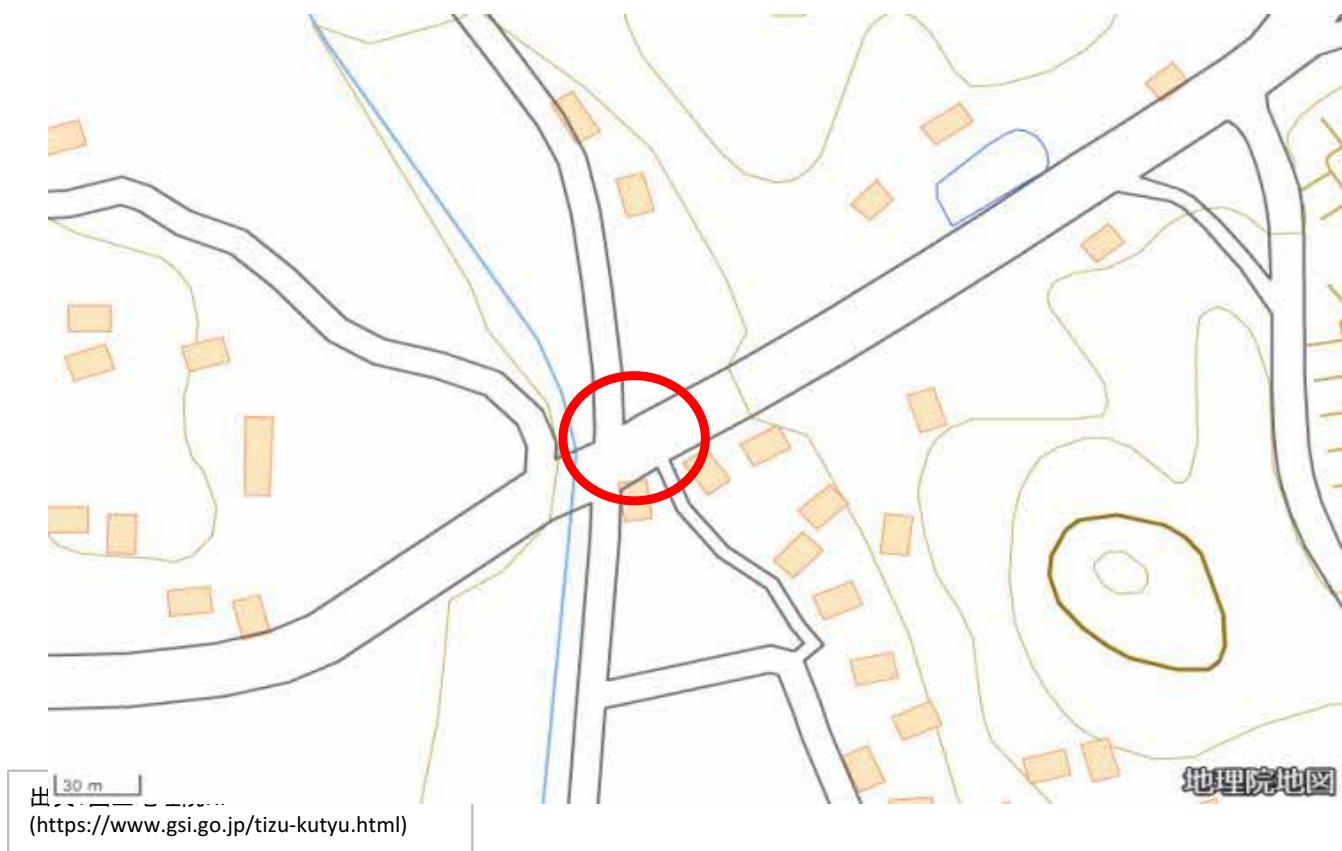
※通し番号	663
点検実施年度	R7
※番号	43
学校名	久井中学校
対策検討メンバー	広島県東部建設事務所三原支所・三原警察署・教育委員会・土木管理課・生活環境課・久井中学校・PTA
路線名	上徳良久井線
箇所名・住所	久井町和草2784番地付近
通学路の状況・危険の内容	学校から羽倉方面に下ったすぐの横断歩道が消えている。
対策内容	横断歩道の再塗装予定。
※事業主体	三原警察署
対策年度	R7

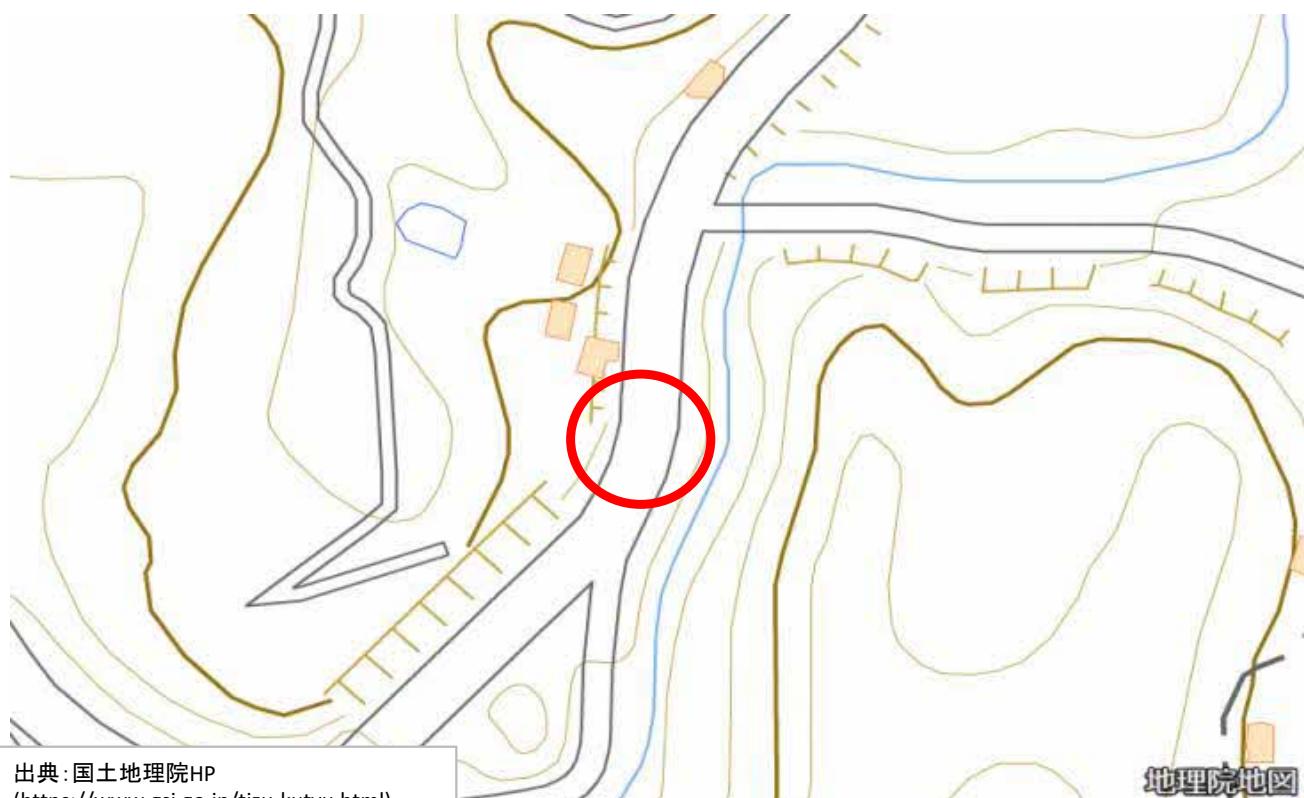
※通し番号	664
点検実施年度	R7
※番号	44
学校名	久井中学校
対策検討メンバー	広島県東部建設事務所三原支所・三原警察署・教育委員会・土木管理課・生活環境課・久井中学校・PTA
路線名	県道三原東城線
箇所名・住所	久井町坂井原5368-1番地付近
通学路の状況・危険の内容	生徒は、毎回道路を横断することに恐怖を感じているため、何らかの対処をしていただきたい。
対策内容	区画線の引き直し済み(広島県)。 横断歩道の設置は困難(警察)。
※事業主体	広島県
対策年度	R7

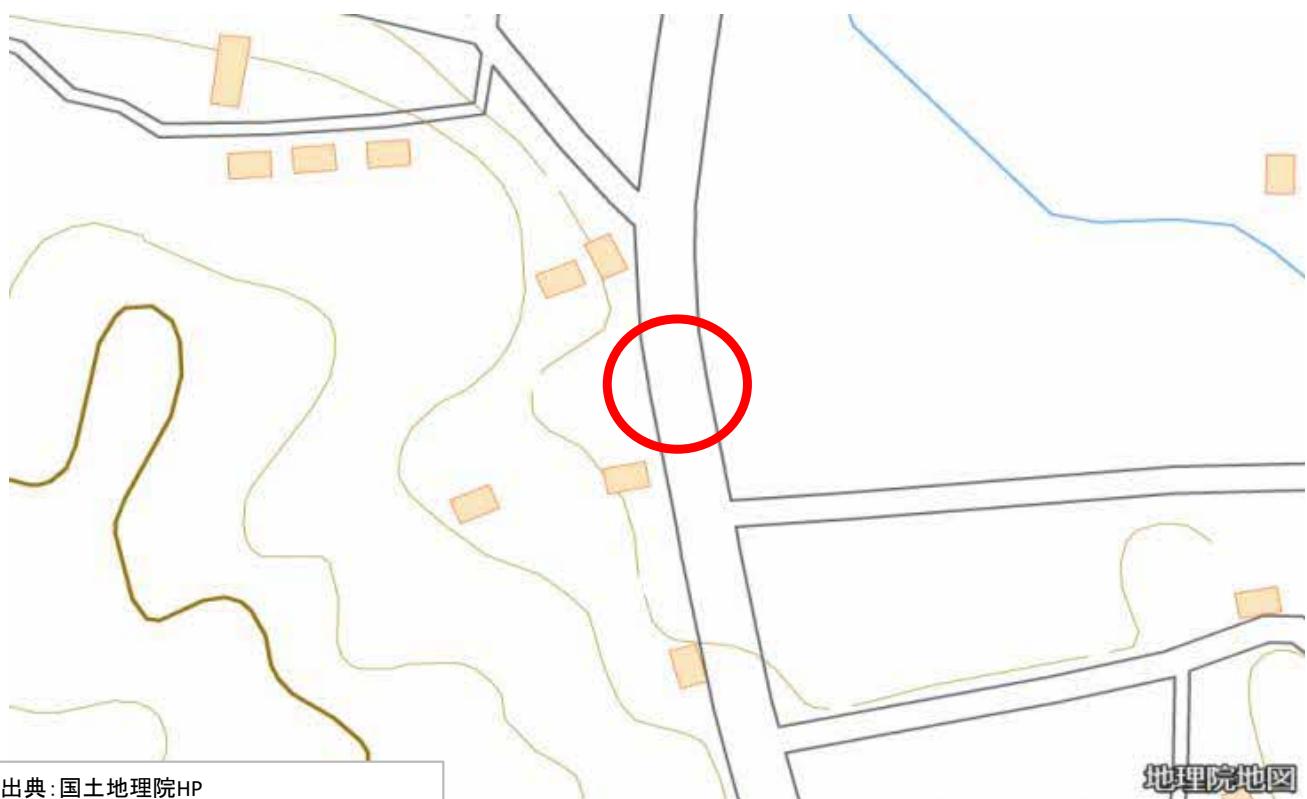
※通し番号	665
点検実施年度	R7
※番号	45
学校名	久井中学校
対策検討メンバー	広島県東部建設事務所三原支所・三原警察署・教育委員会・土木管理課・生活環境課・久井中学校・PTA
路線名	県道羽和泉室町線
箇所名・住所	久井町和草1883番地付近
通学路の状況・危険の内容	泉和草地域で、和草から黒郷に行くまでの歩道
対策内容	歩道の舗装補修を検討する。
※事業主体	広島県
対策年度	R7～R8

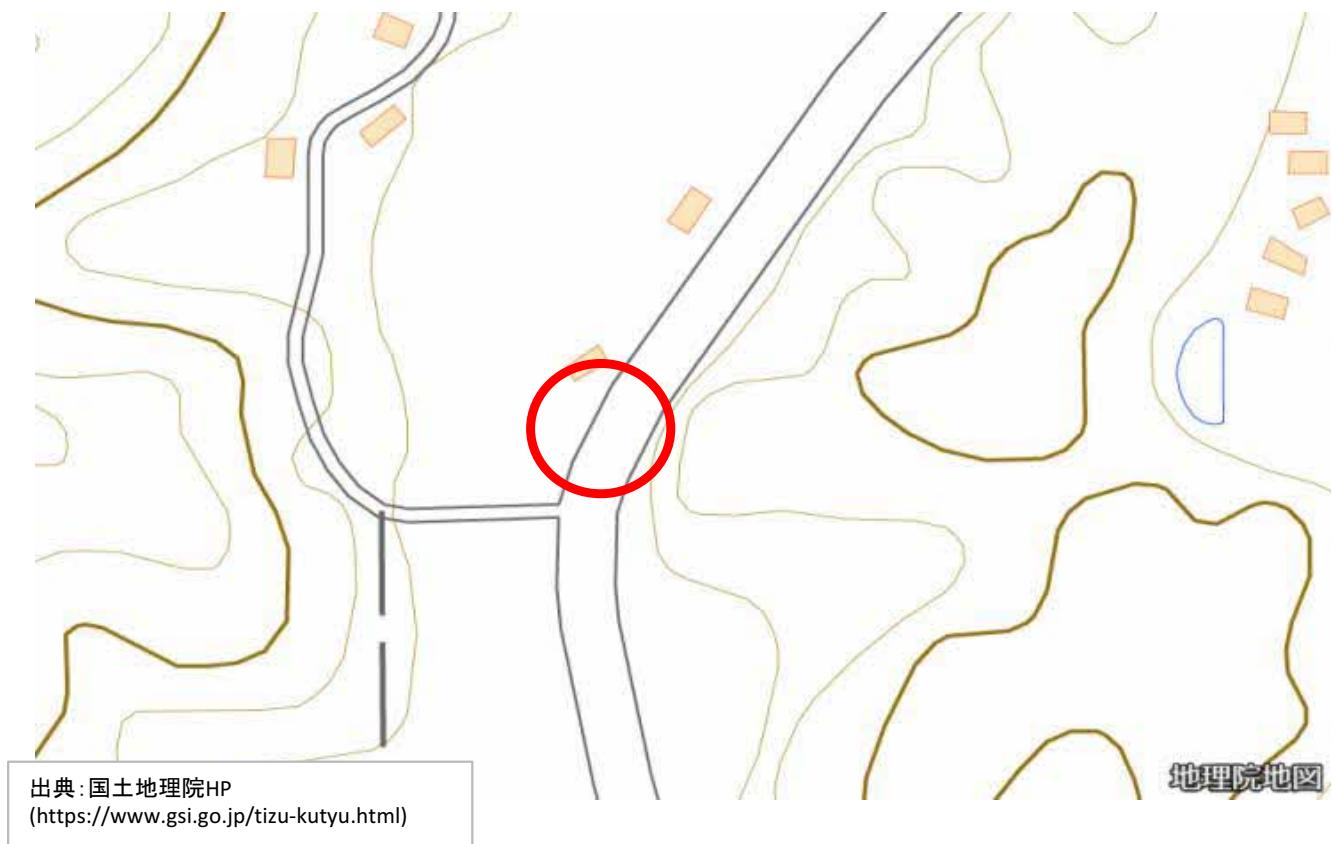
※通し番号	666
点検実施年度	R7
※番号	46
学校名	久井中学校
対策検討メンバー	広島県東部建設事務所三原支所・三原警察署・教育委員会・土木管理課・生活環境課・久井中学校・PTA
路線名	県道上徳良久井線
箇所名・住所	久井町和草2300番地付近
通学路の状況・危険の内容	345号線を羽倉方面から学校までの間の歩道等
対策内容	通行の支障となる樹木については、陰切り等の対応を検討し、歩道の凹凸については、舗装補修を検討する。
※事業主体	広島県
対策年度	R7～R8

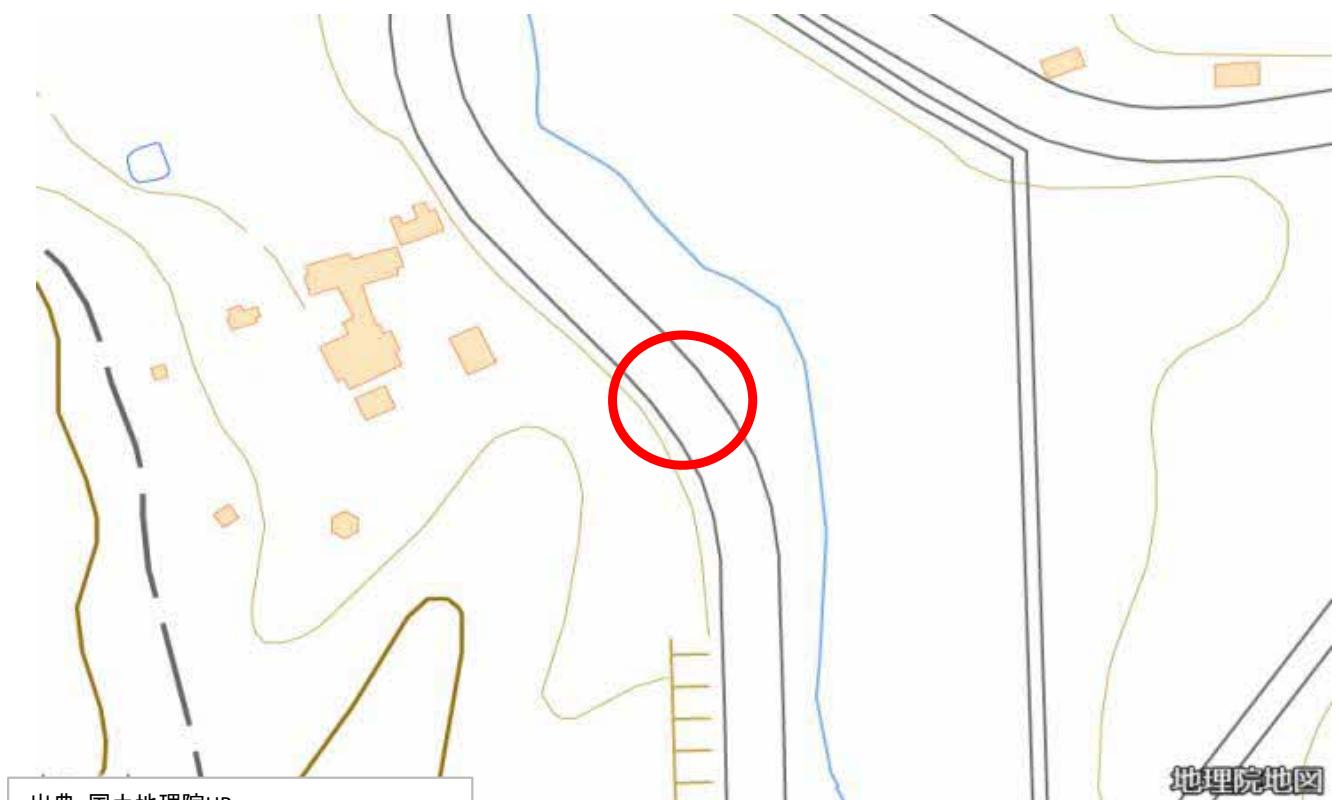
※通し番号	667
点検実施年度	R7
※番号	47
学校名	久井中学校
対策検討メンバー	広島県東部建設事務所三原支所・三原警察署・教育委員会・土木管理課・生活環境課・久井中学校・PTA
路線名	県道羽和泉室町線
箇所名・住所	久井町和草910番地付近
通学路の状況・危険の内容	和草、光徳寺から法泉寺間の歩道
対策内容	枝打ち実施済み。 状況を見て隨時枝打ちを実施する。
※事業主体	広島県(三原市)
対策年度	R7

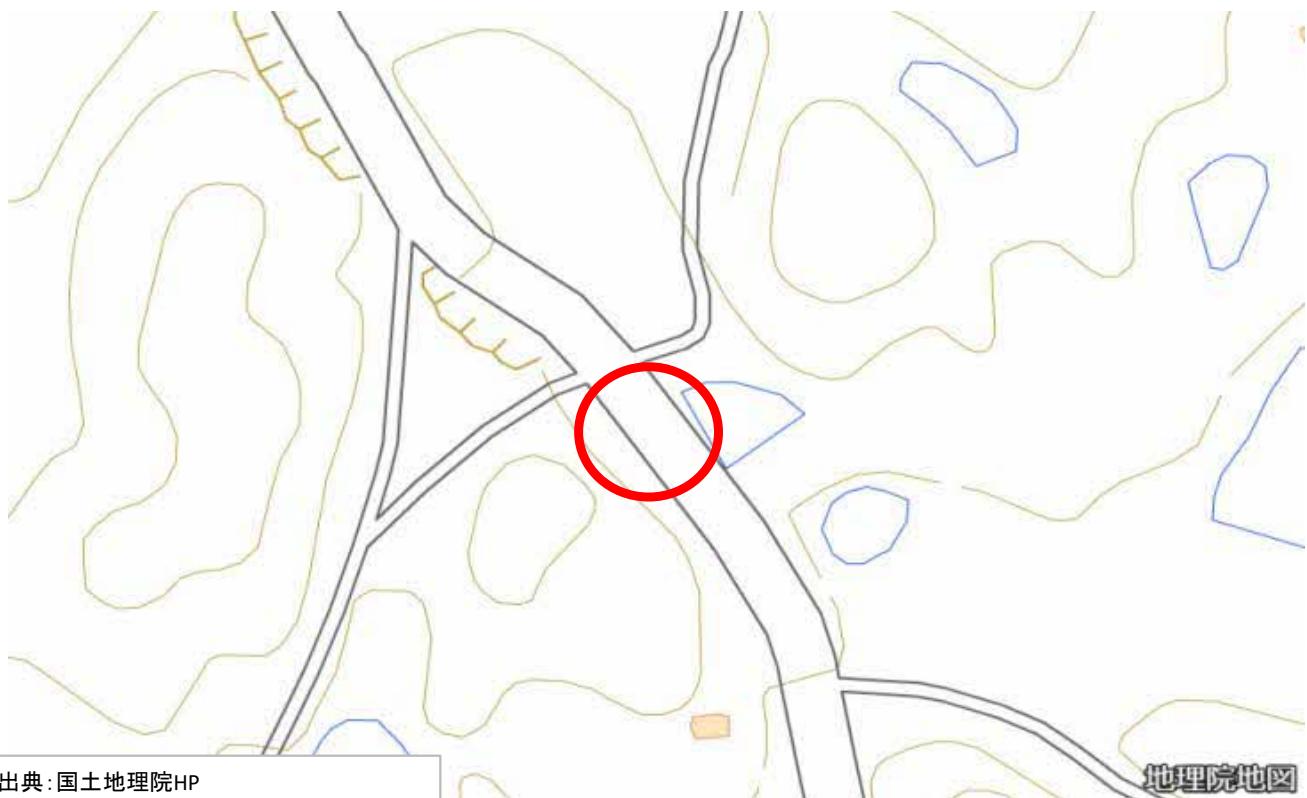
※通し番号	668
点検実施年度	R7
※番号	48
学校名	久井中学校
対策検討メンバー	広島県東部建設事務所三原支所・三原警察署・教育委員会・土木管理課・生活環境課・久井中学校・PTA
路線名	市道中野線
箇所名・住所	久井町山中野1468番地付近
通学路の状況・危険の内容	新庄農園の反対側の歩道から西内商店あたりまでの歩道
対策内容	舗装修繕を検討する。
※事業主体	三原市
対策年度	R9～R11

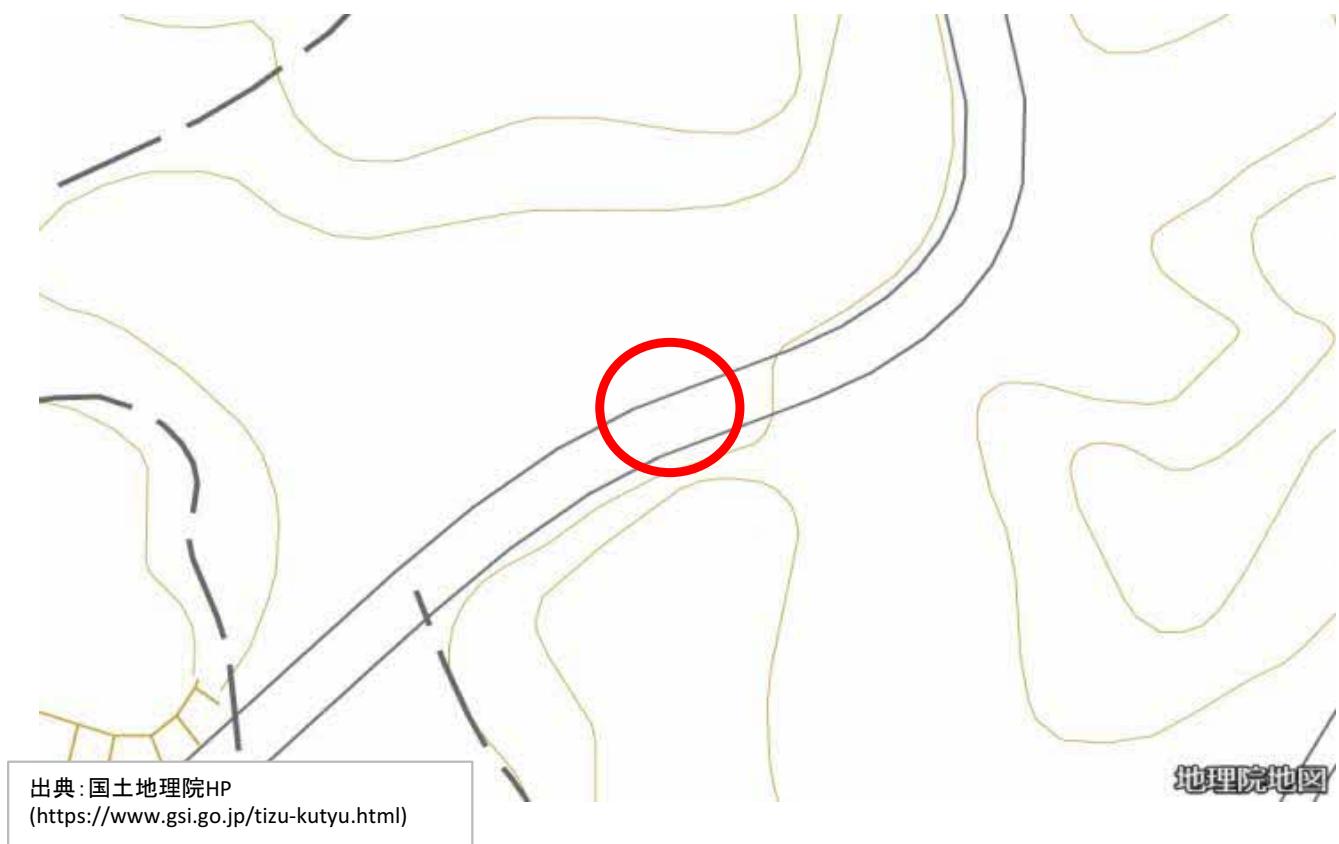
※通し番号	669
点検実施年度	R7
※番号	49
学校名	久井中学校
対策検討メンバー	広島県東部建設事務所三原支所・三原警察署・教育委員会・土木管理課・生活環境課・久井中学校・PTA
路線名	県道上徳良久井線
箇所名・住所	久井町和草2391番地付近
通学路の状況・危険の内容	和草2391番地付近のカーブ
対策内容	①減速ドット線の設置済み。 ②転落防止柵の傾き解消及び縦排水の新設を実施予定
※事業主体	①広島県 ②広島県(三原市)
対策年度	①R7 ②R8～R9

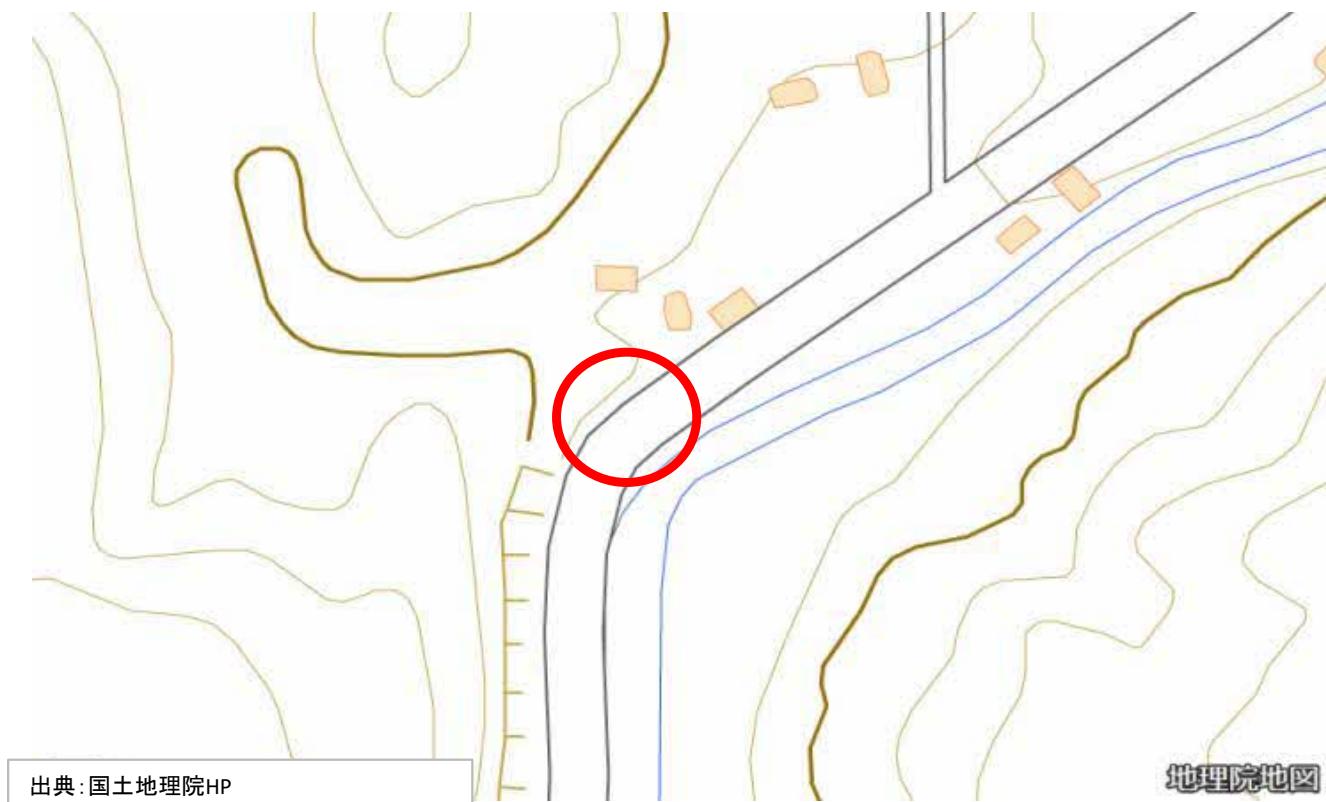
※通し番号	670
点検実施年度	R7
※番号	50
学校名	大和中学校
対策検討メンバー	広島県東部建設事務所三原支所・三原警察署・教育委員会・土木管理課・生活環境課・大和中学校
路線名	国道432号
箇所名・住所	大和町大具1992番地付近
通学路の状況・危険の内容	国道432号を横断するが横断歩道がなく、危険である。
対策内容	横断歩道の新設予定。
※事業主体	三原警察署
対策年度	R7

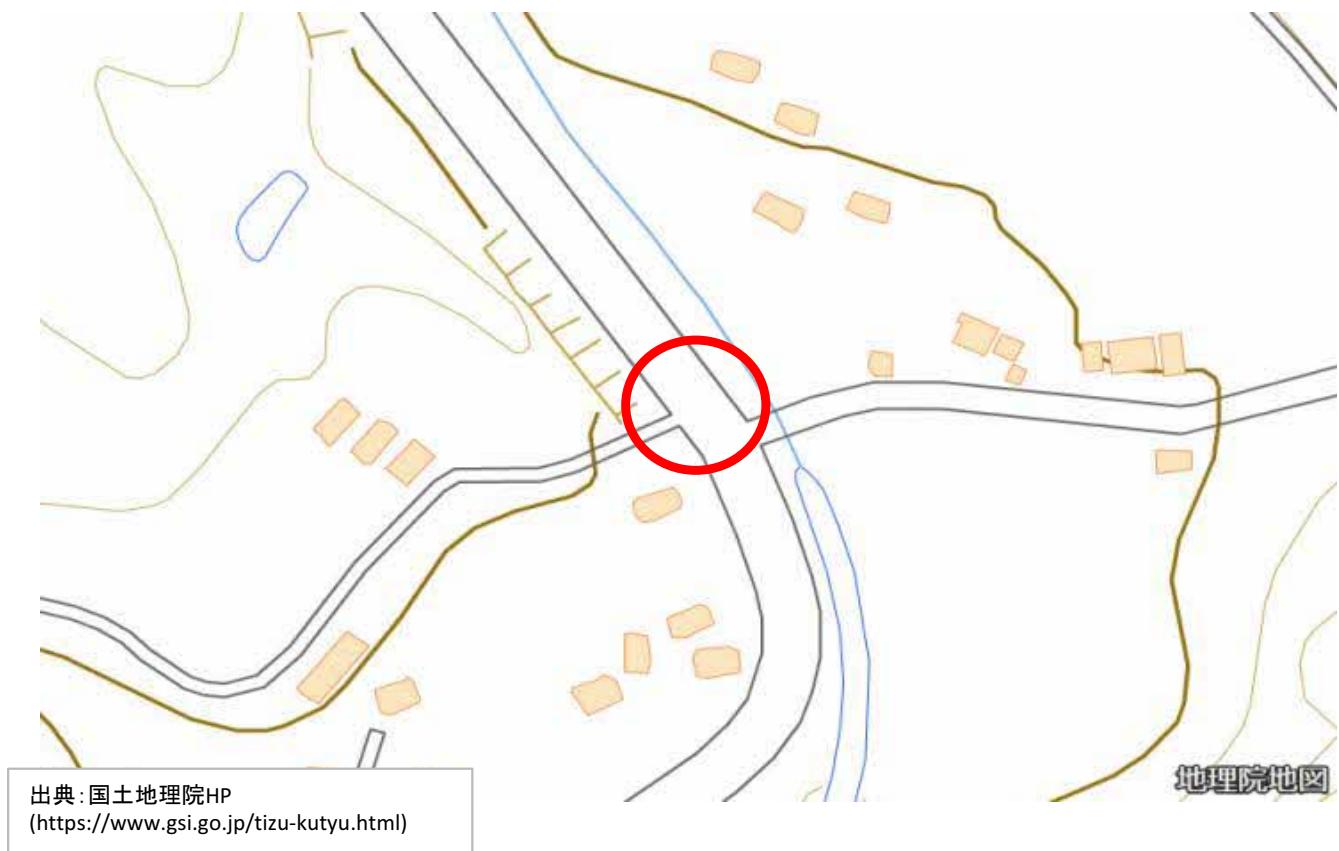
※通し番号	671
点検実施年度	R7
※番号	51
学校名	大和中学校
対策検討メンバー	広島県東部建設事務所三原支所・三原警察署・教育委員会・土木管理課・生活環境課・大和中学校
路線名	国道432号
箇所名・住所	大和町大具1742番地付近
通学路の状況・危険の内容	坂を下ってくる自動車が見えにくい
対策内容	見通しの悪い交差点の通過方法を指導する。
※事業主体	学校教育課
対策年度	R7

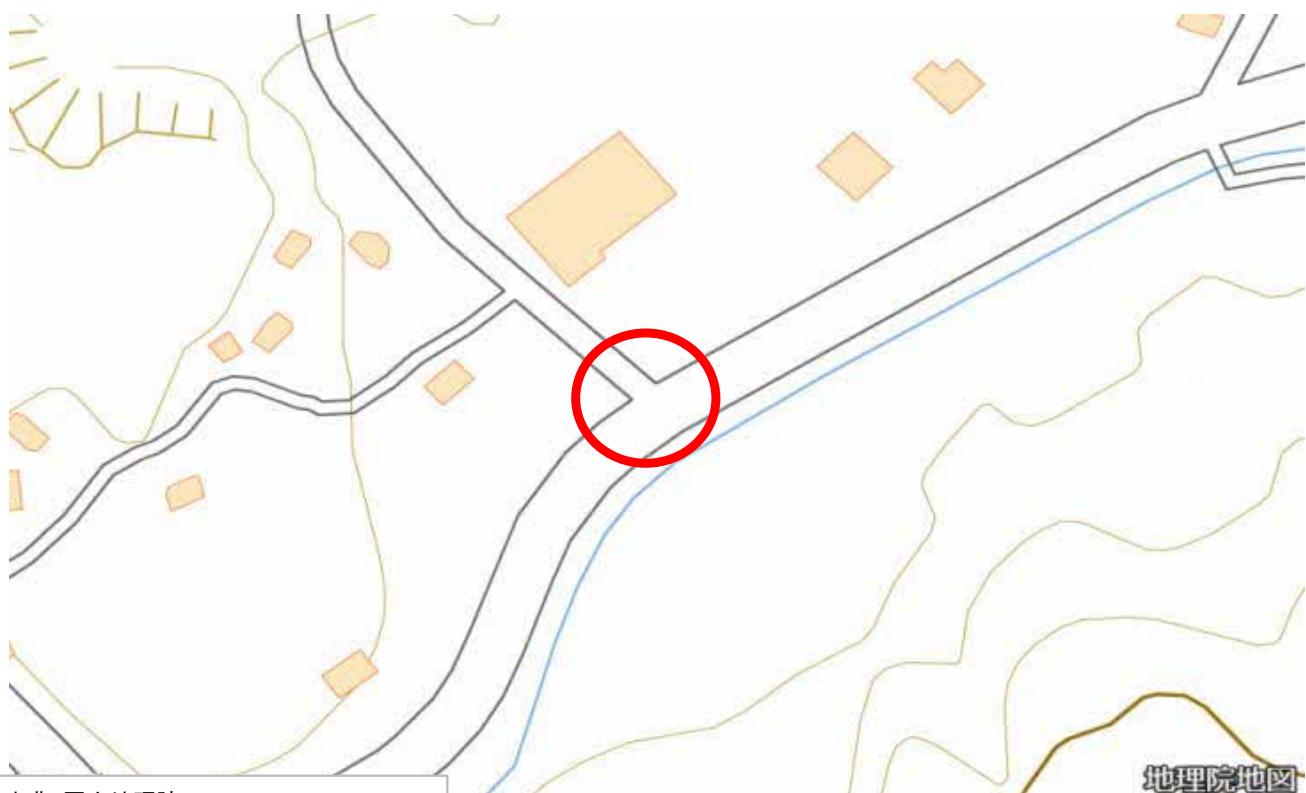
※通し番号	672
点検実施年度	R7
※番号	52
学校名	大和中学校
対策検討メンバー	広島県東部建設事務所三原支所・三原警察署・教育委員会・土木管理課・生活環境課・大和中学校
路線名	市道三育線
箇所名・住所	大和町下徳良697-2番地付近
通学路の状況・危険の内容	国道432号を通学しているがT字路で自動車と接触しそうになる。
対策内容	注意喚起のドット線引き直し済み 交差点付近の区画線引き直し済み
※事業主体	三原市
対策年度	R7

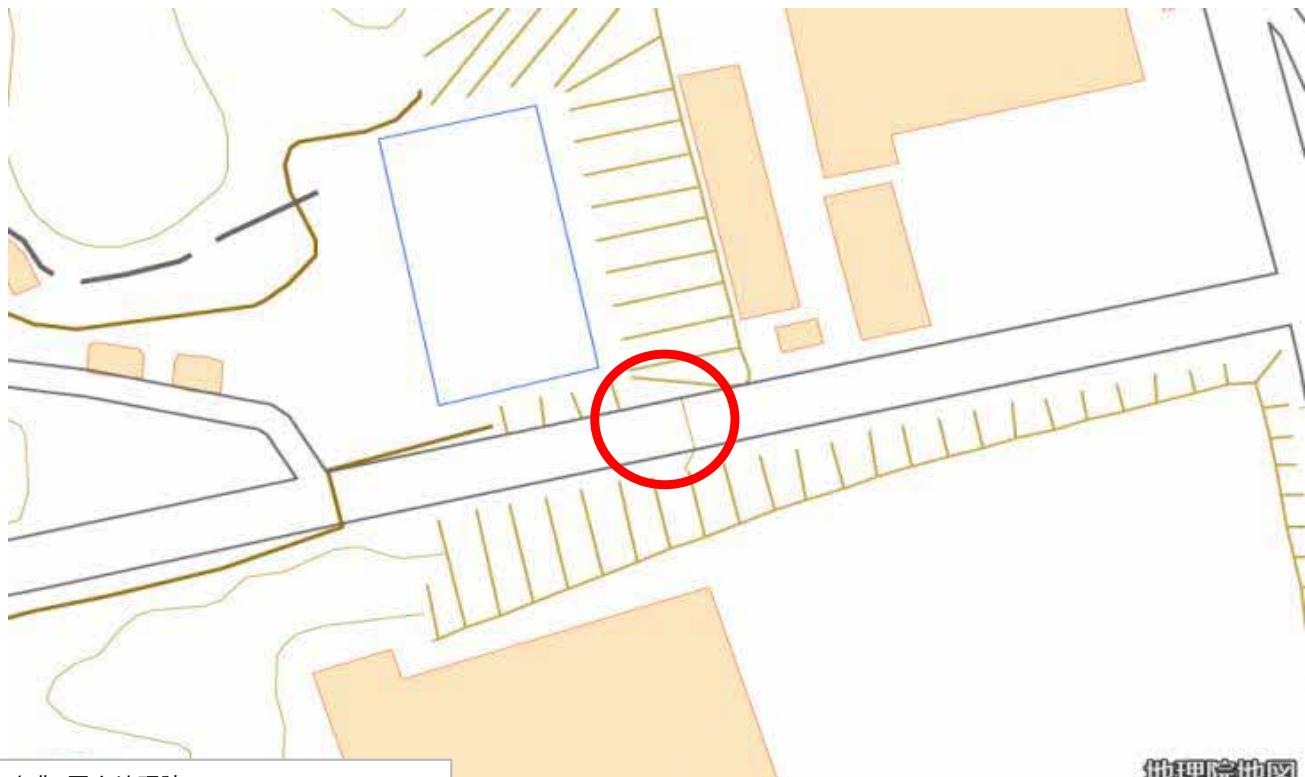
※通し番号	673
点検実施年度	R7
※番号	53
学校名	大和中学校
対策検討メンバー	広島県東部建設事務所三原支所・三原警察署・教育委員会・土木管理課・生活環境課・大和中学校
路線名	市道大石末貞線
箇所名・住所	大和町下徳良655-1番地付近
通学路の状況・危険の内容	積雪時にいつまでも雪が溶けない。
対策内容	以前から事故が発生している箇所で、ここ数年で啓発看板を設置し、凍結防止剤を設置する対応を実施。経過観察とする。
※事業主体	三原市
対策年度	R7

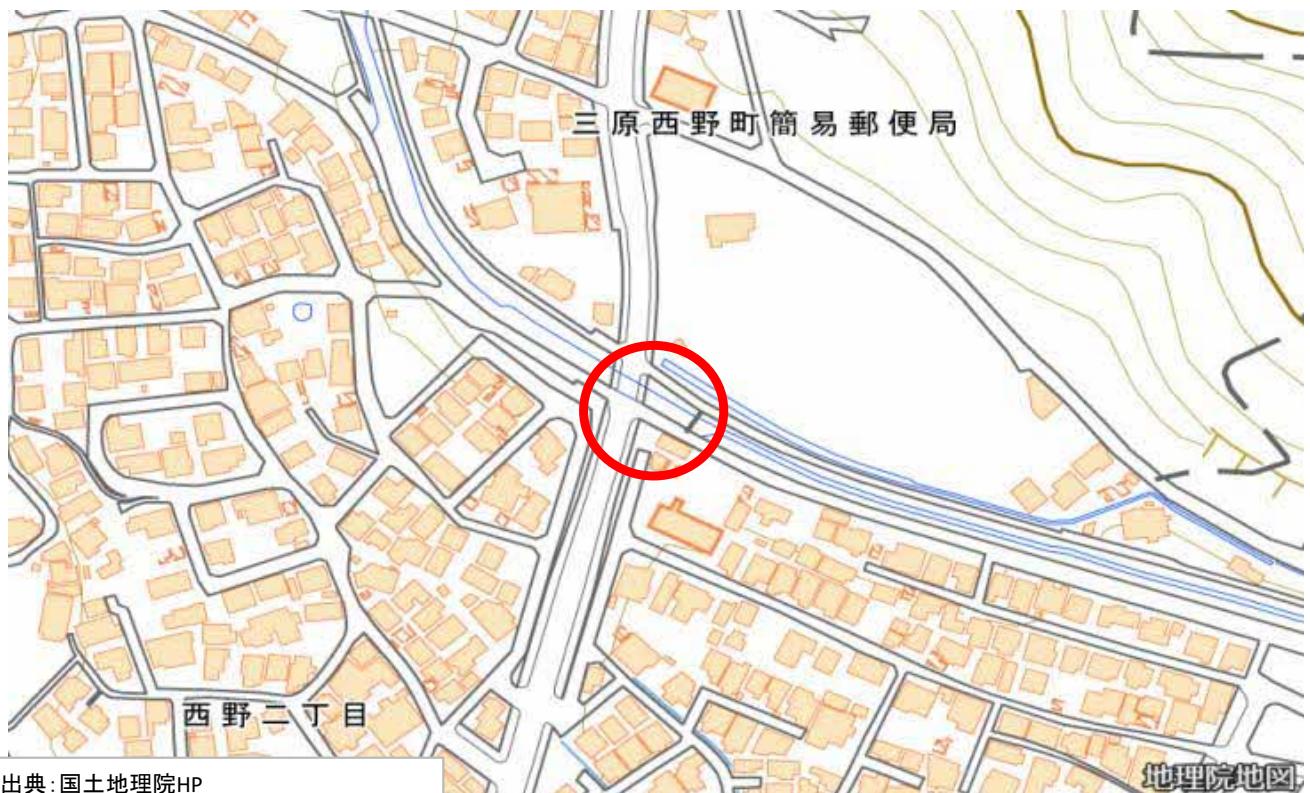
※通し番号	674
点検実施年度	R7
※番号	54
学校名	西小学校
対策検討メンバー	三原警察署・教育委員会・土木管理課・生活環境課・西小学校・PTA・町内会
路線名	市道西野1号線
箇所名・住所	西野4丁目金水橋付近
通学路の状況・危険の内容	西野川に沿って草が生い茂り児童の登下校の際危険である。
対策内容	草刈り実施済み。年に一回草刈り実施予定。
※事業主体	三原市
対策年度	R7

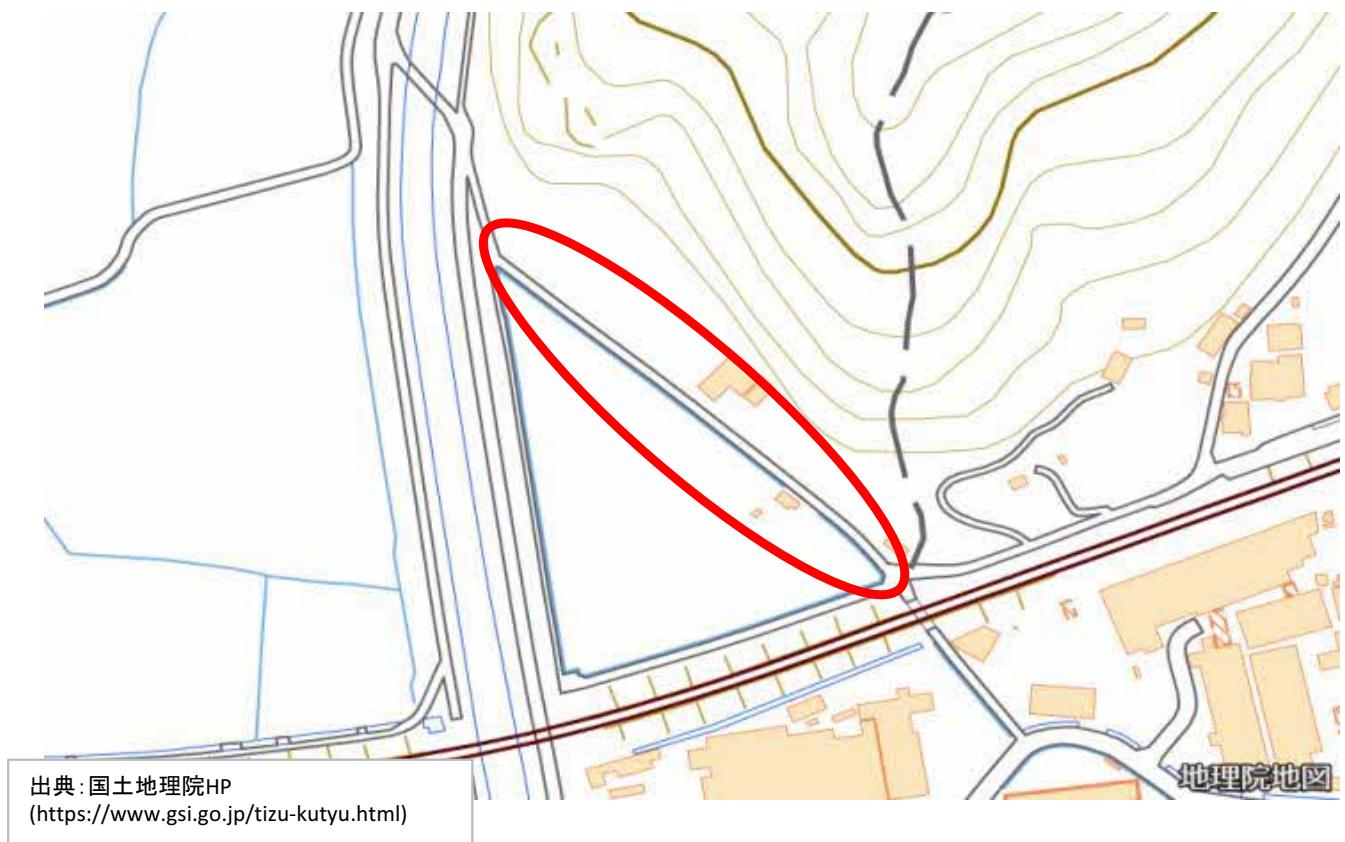
※通し番号	675
点検実施年度	R7
※番号	55
学校名	沼田小学校
対策検討メンバー	教育委員会・土木管理課・生活環境課・沼田小学校
路線名	市道新倉21号線
箇所名・住所	新倉3丁目9番付近
通学路の状況・危険の内容	現在沼田小学校に木之浜地区よりの通学児童が増加しています。この道路が狭く車両1台がようやく通行できる幅しかなく、通勤時間帯等の通行量も多く、児童がよけることも大変です。事故がいつ起きても不思議でない状況です。
対策内容	待避所の設置を検討する。
※事業主体	三原市
対策年度	R7～R10

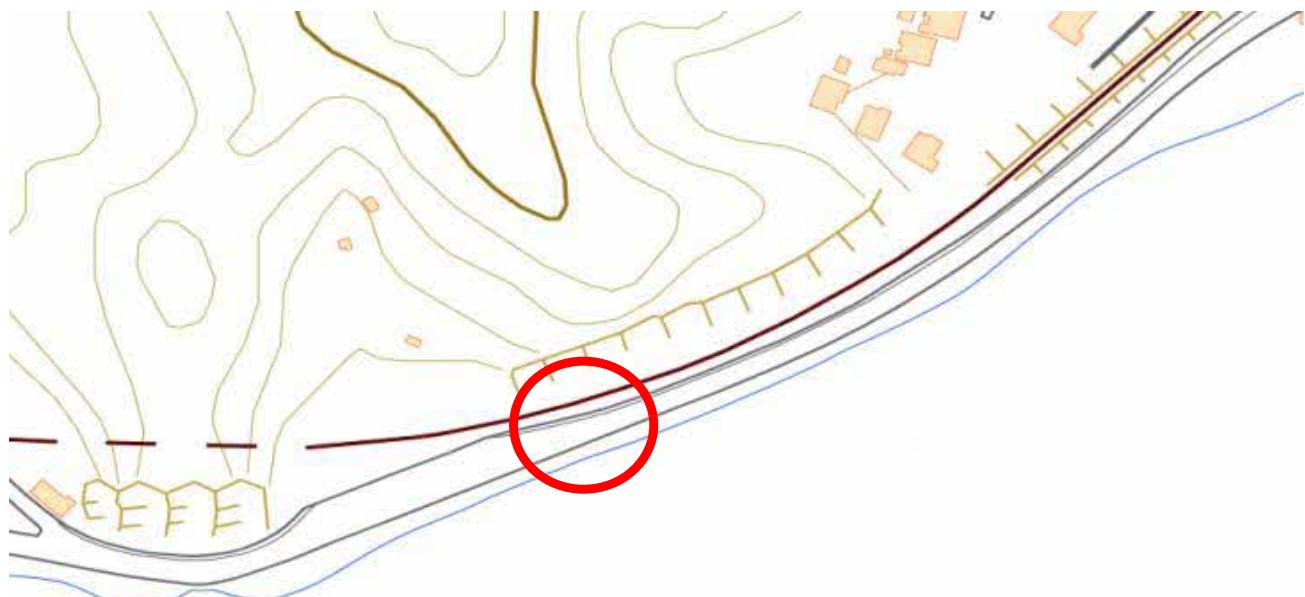
※通し番号	676
点検実施年度	R7
※番号	56
学校名	幸崎中学校
対策検討メンバー	広島県東部建設事務所三原支所・三原警察署・教育委員会・土木管理課・生活環境課・幸崎中学校
路線名	国道185号
箇所名・住所	
通学路の状況・危険の内容	9月4日、登校中の自転車に乗った生徒とトレーが国道185号上で接触する事故発生
対策内容	歩道の草刈り実施済み。
※事業主体	広島県
対策年度	R7

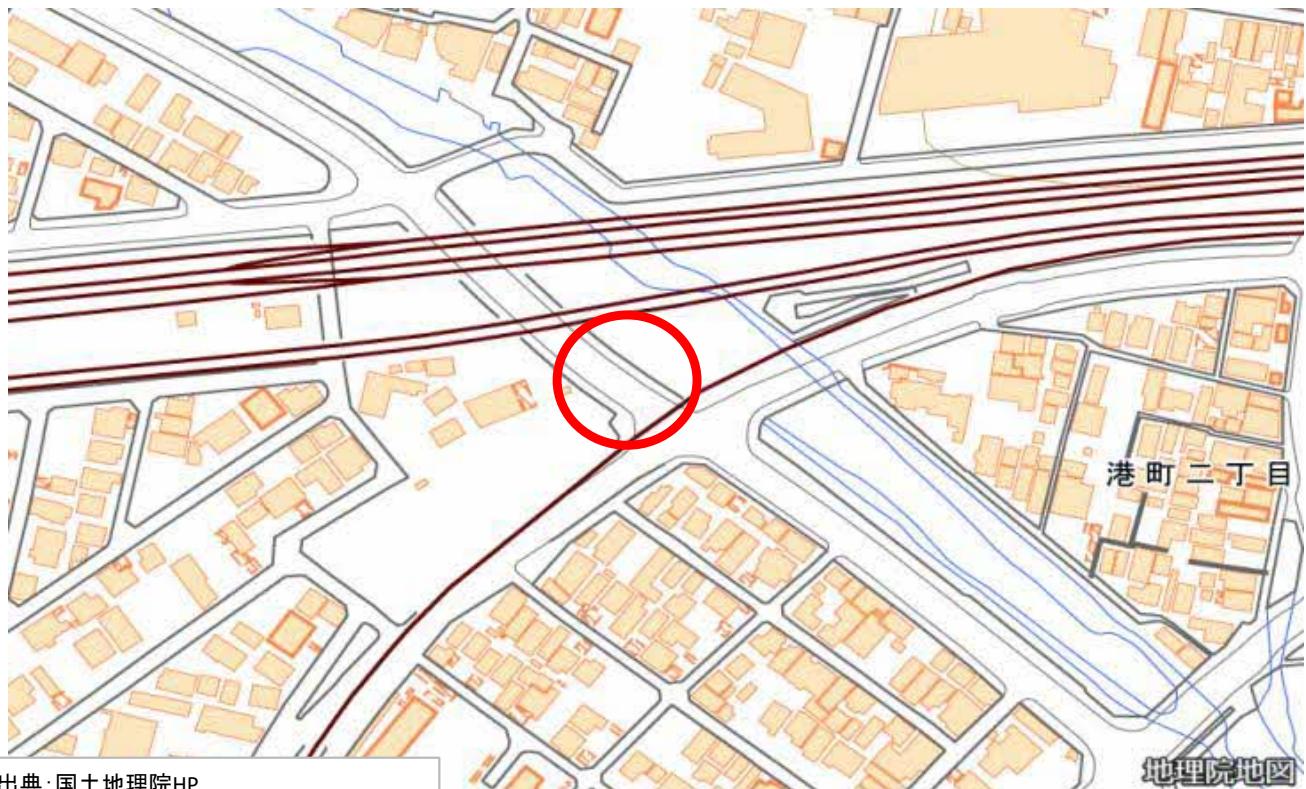
※通し番号	677
点検実施年度	R7
※番号	57
学校名	宮浦中学校
対策検討メンバー	土木管理課・生活環境課・宮浦中学校
路線名	市道宮沖1号線
箇所名・住所	皆実一丁目フォレストセレモ新栄会館付近
通学路の状況・危険の内容	夕方から夜間に暗くなり、子供たちの通学に支障がある。
対策内容	道路照明の設置を検討する。
※事業主体	三原市
対策年度	R8

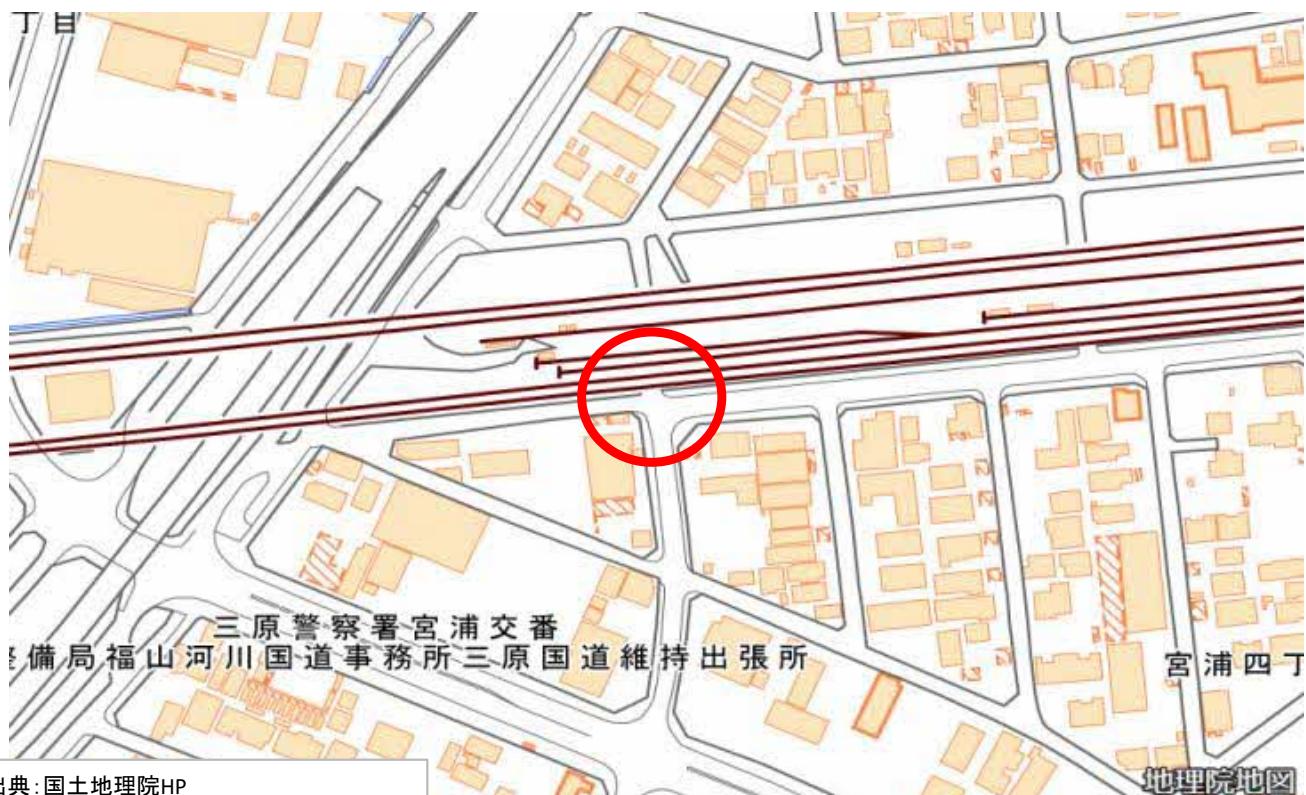
※通し番号	678
点検実施年度	R7
※番号	58
学校名	宮浦中学校
対策検討メンバー	土木管理課・生活環境課・宮浦中学校
路線名	市道宮浦10号線
箇所名・住所	宮浦4丁目2番20号付近
通学路の状況・危険の内容	信号の無い交差点で夜間薄暗い。特に高架下の道は、暗いことに加え支柱等で生徒が見えにくい。危険。
対策内容	道路照明の設置を検討する。
※事業主体	三原市
対策年度	R7
