# 点検結果図

点検結果表(標準様式2)

施設名：宗郷保育所

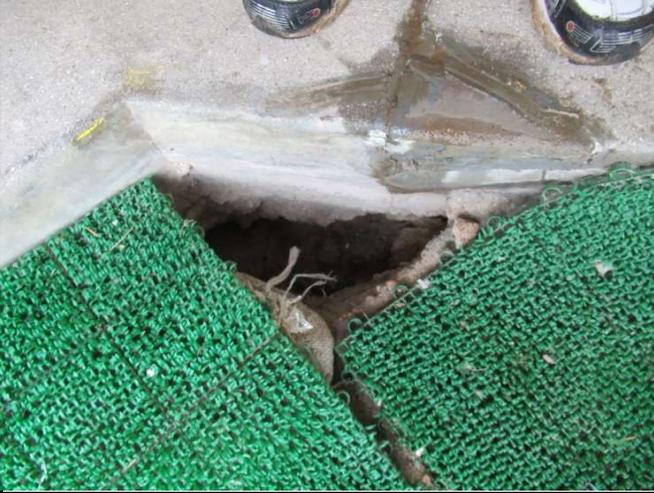
部位	番号	点検項目	点検結果		
	1	1(1)地盤沈下等による不陸、傾斜等の状況	<input checked="" type="checkbox"/> 要是正	<input type="checkbox"/> その他

棟別	保育所	階数	外部	
	場所,位置	教材室前の廊下			
	指摘事項	土砂の沈下で空洞が出来ている			
	特記事項	1箇所			
	.....

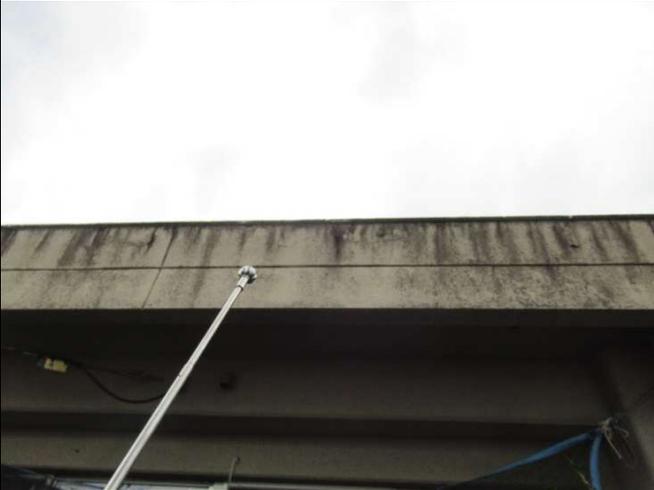
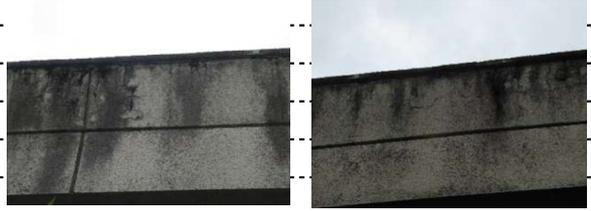
部位	番号	点検項目	点検結果		
	2	2(10)鉄筋コンクリート造及び鉄骨鉄筋コンクリート造の外壁躯体の劣化及び損傷の状況	<input checked="" type="checkbox"/> 要是正	<input type="checkbox"/> その他

棟別	保育所	階数	外部	
	場所,位置	東側の軒先			
	指摘事項	壁面に爆裂前の膨れがみられる			
	特記事項	2箇所

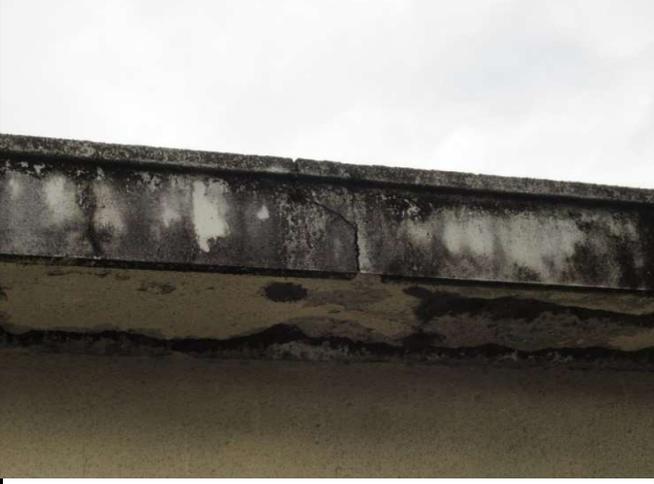
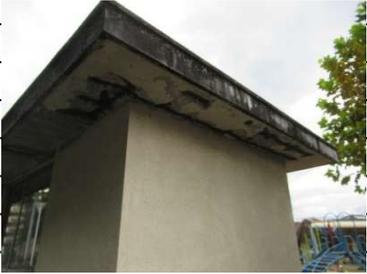
部位	番号	点検項目	点検結果		
	3	2(10)鉄筋コンクリート造及び鉄骨鉄筋コンクリート造の外壁躯体の劣化及び損傷の状況	<input checked="" type="checkbox"/> 要是正	<input type="checkbox"/> その他

棟別	保育所	階数	外部	
	場所,位置	南西側の倉庫の軒下			
	指摘事項	天井部に爆裂が随所にみられる			
	特記事項	随所

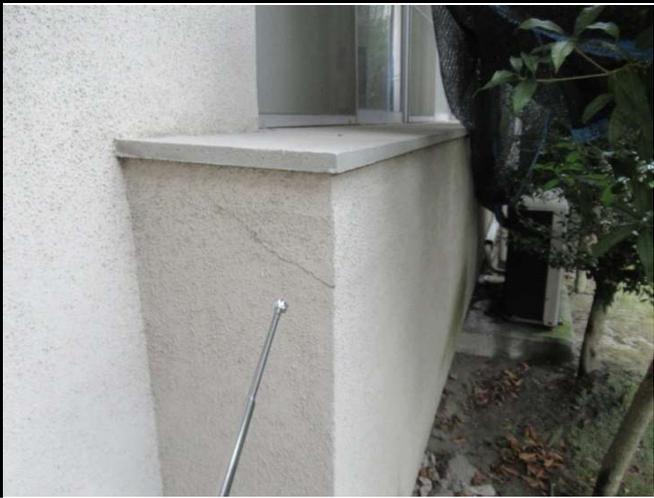
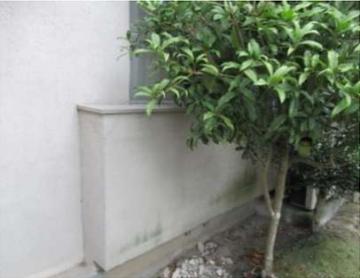
部位	番号	点検項目	点検結果
	4	2(11)外装仕上げ材等の劣化及び損傷の状況	<input checked="" type="checkbox"/> 要是正 <input type="checkbox"/> その他

棟別	保育所      階数      外部
		場所,位置	トイレ東側の外壁
		指摘事項	壁面にひび割れがみられる
		特記事項	1箇所

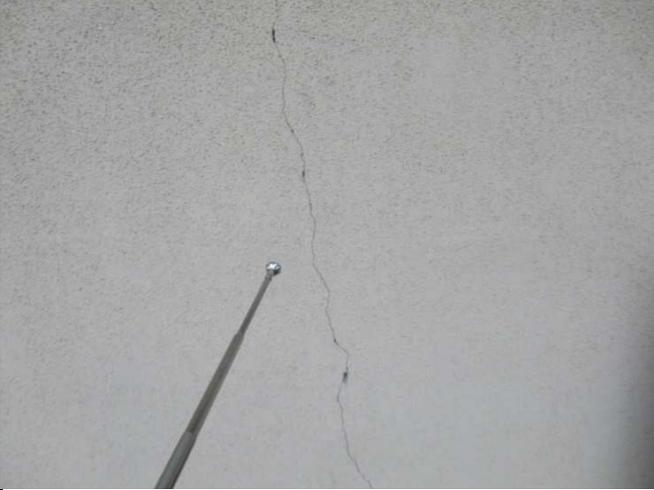
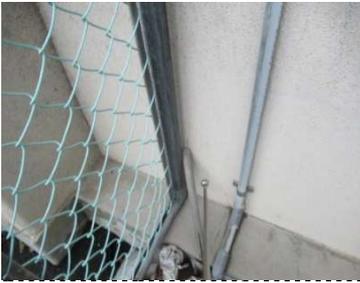
部位	番号	点検項目	点検結果
	5	2(11)外装仕上げ材等の劣化及び損傷の状況	<input checked="" type="checkbox"/> 要是正 <input type="checkbox"/> その他

棟別	保育所      階数      外部
		場所,位置	遊戯室東側の外壁
		指摘事項	壁面にひび割れがみられる
		特記事項	2箇所

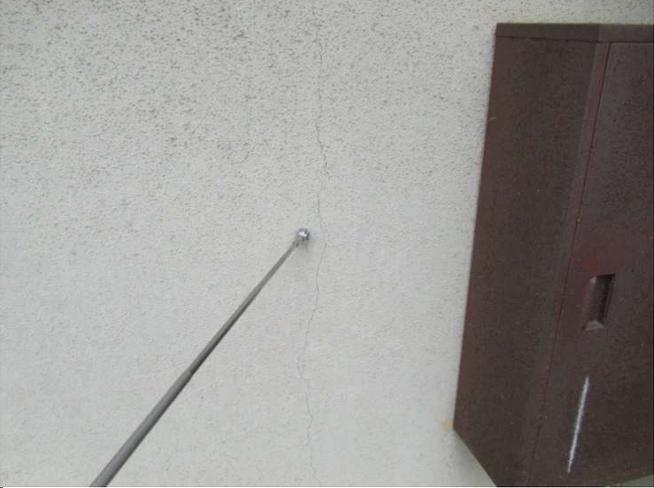
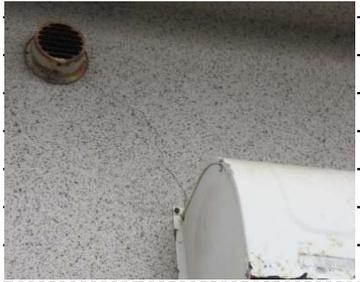
部位	番号	点検項目	点検結果
	6	2(11)外装仕上げ材等の劣化及び損傷の状況	<input checked="" type="checkbox"/> 要是正 <input type="checkbox"/> その他

棟別	保育所      階数      外部
		場所,位置	北東側の外壁
		指摘事項	壁面にひび割れがみられる
		特記事項	2箇所

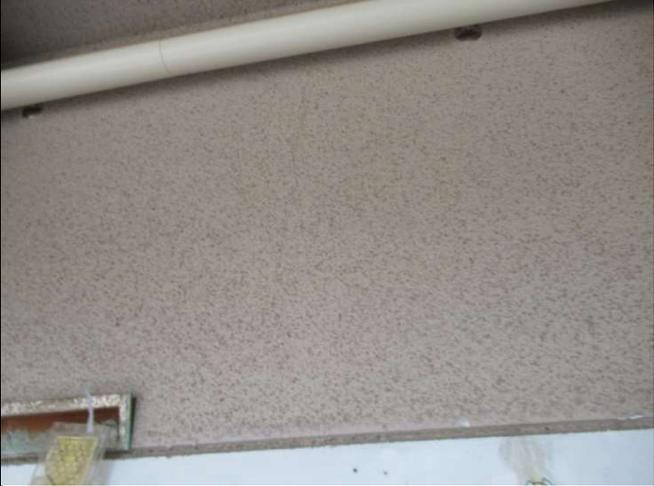
部位	番号	点検項目	点検結果	
	7	2(11)外装仕上げ材等の劣化及び損傷の状況	<input checked="" type="checkbox"/> 要是正 <input type="checkbox"/> その他

棟別	保育所	階数	1
	場所,位置	厨房南側の外壁		
	指摘事項	壁面にひび割れがみられる		
	特記事項	1箇所		
	.....

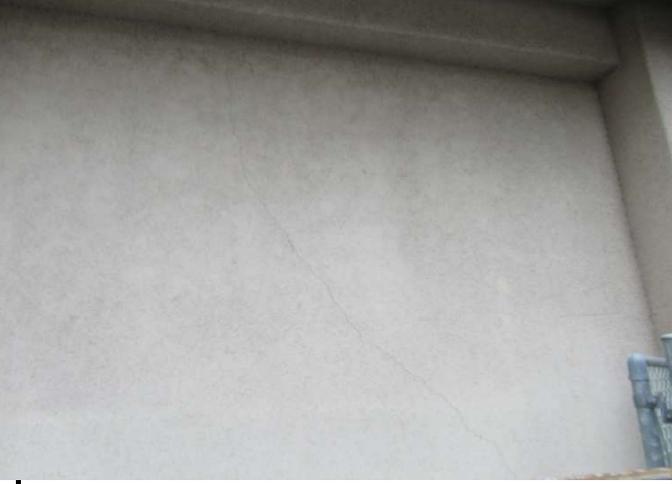
部位	番号	点検項目	点検結果	
	8	2(11)外装仕上げ材等の劣化及び損傷の状況	<input checked="" type="checkbox"/> 要是正 <input type="checkbox"/> その他

棟別	保育所	階数	外部
	場所,位置	西側の外壁		
	指摘事項	壁面にひび割れがみられる		
	特記事項	1箇所		
	.....

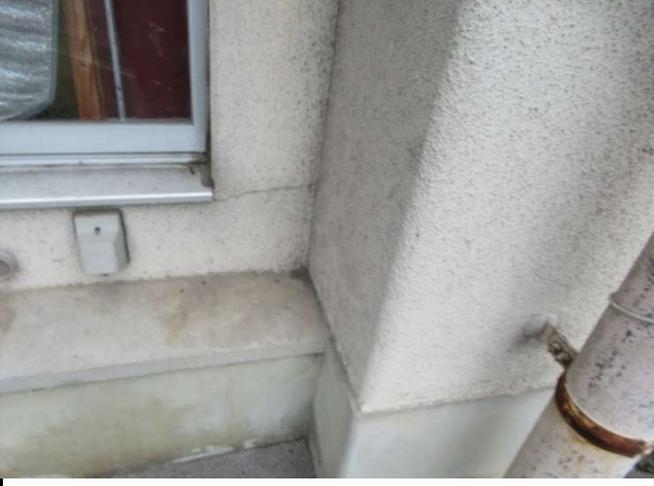
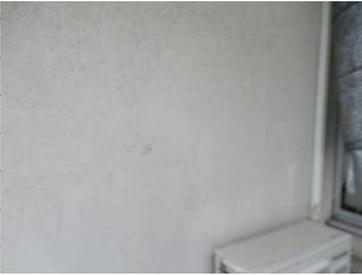
部位	番号	点検項目	点検結果	
	9	2(11)外装仕上げ材等の劣化及び損傷の状況	<input checked="" type="checkbox"/> 要是正 <input type="checkbox"/> その他

棟別	保育所	階数	外部
	場所,位置	北西側の外壁		
	指摘事項	壁面にひび割れがみられる		
	特記事項	2箇所		
	<div style="display: flex; align-items: center;">

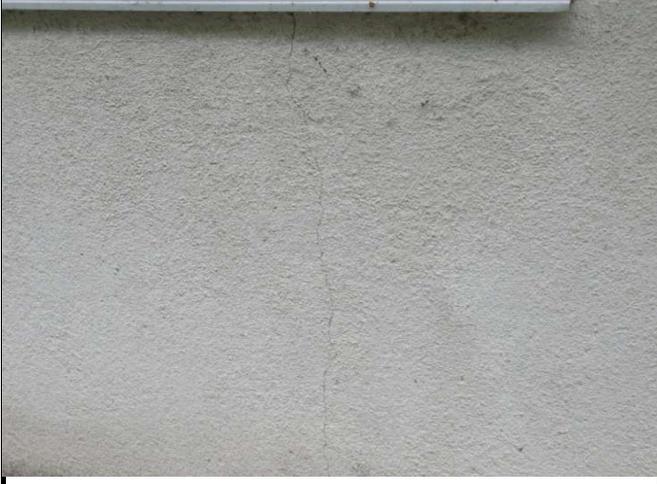
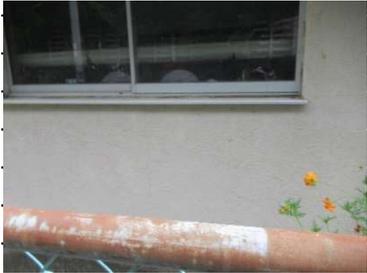
部位	番号	点検項目	点検結果		
	10	2(11)外装仕上げ材等の劣化及び損傷の状況	<input checked="" type="checkbox"/> 要是正 <input type="checkbox"/> その他

棟別	保育所	階数	外部	
	場所,位置	遊戯室南側の外壁			
	指摘事項	壁面にひび割れがみられる			
	特記事項	多数

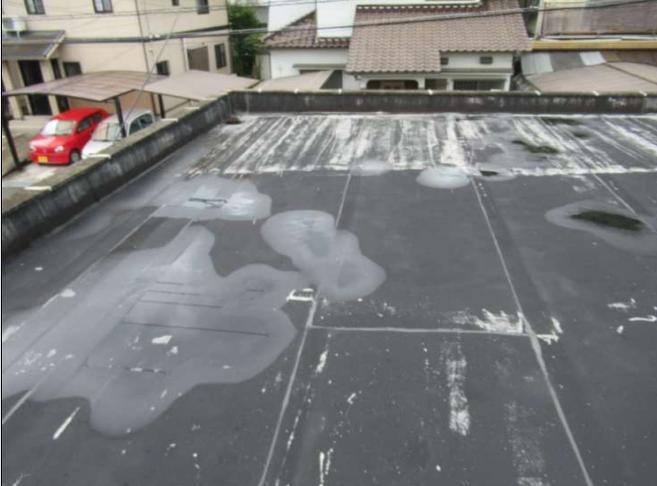
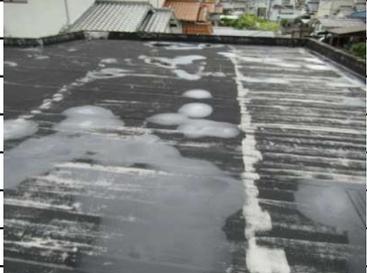
部位	番号	点検項目	点検結果		
	11	3(1)屋上面の劣化及び損傷の状況	<input checked="" type="checkbox"/> 要是正 <input type="checkbox"/> その他

棟別	保育所	階数	R	
	場所,位置	屋上の防水シート			
	指摘事項	シート全体の劣化・勾配不良がみられ上手く排水されていない			
	特記事項	全体

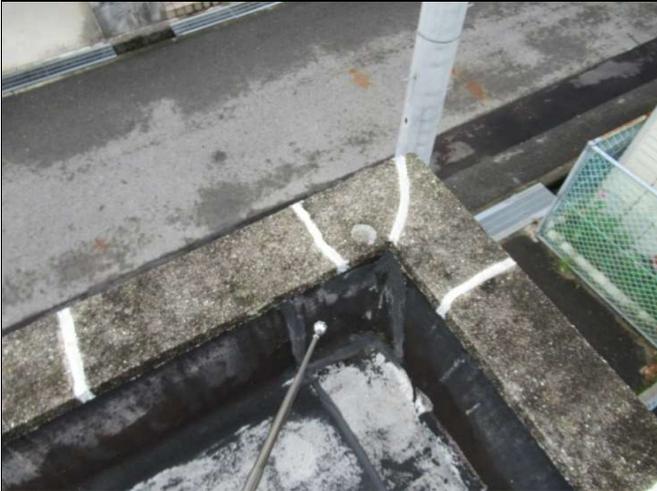
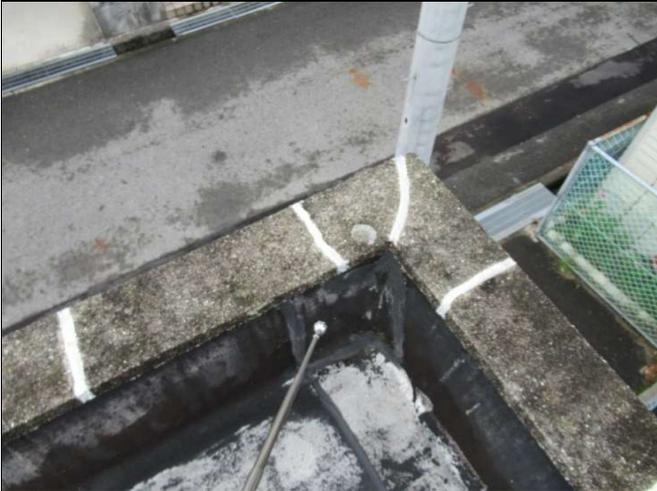
部位	番号	点検項目	点検結果		
	12	3(2)パラペットの立ち上がり面の劣化及び損傷の状況	<input checked="" type="checkbox"/> 要是正 <input type="checkbox"/> その他

棟別	保育所	階数	R	
	場所,位置	屋上のパラペット			
	指摘事項	立ち上がり部の防水シートの劣化、笠木の防水性能が低下してひび割れが多数みられる			
	特記事項	全体

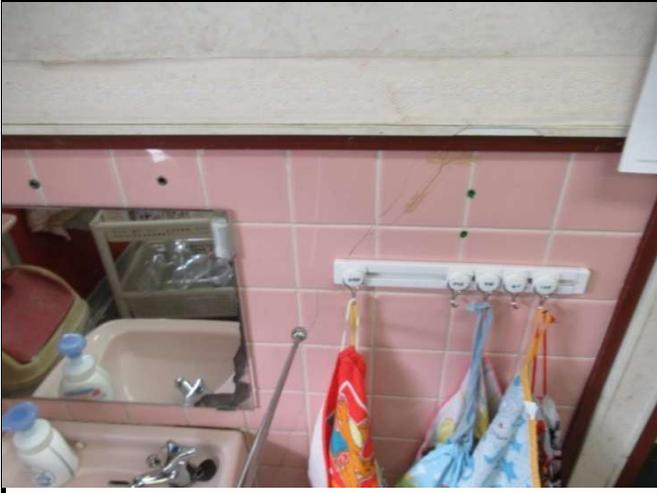
部位	番号	点検項目	点検結果	
	13	4(16)室内に面する部分の仕上げの維持保全の状況	<input checked="" type="checkbox"/> 要是正	<input type="checkbox"/> その他

棟別	保育所	階数 : 1
		場所,位置	ひまわり組の内壁	
		指摘事項	手洗場の壁タイルにひび割れがみられる	
		特記事項	1箇所	
		.....

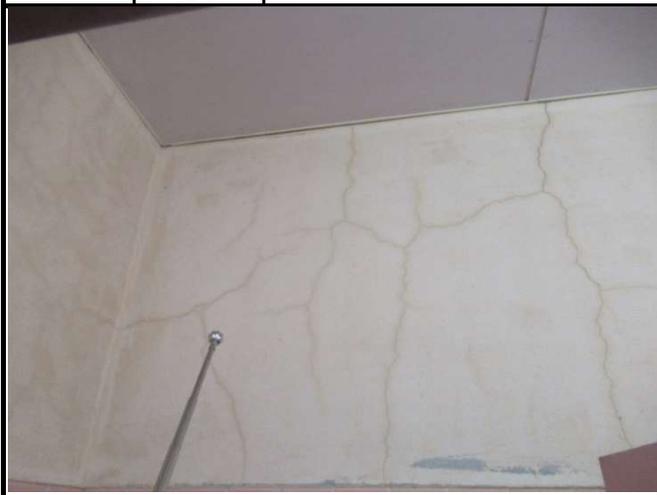
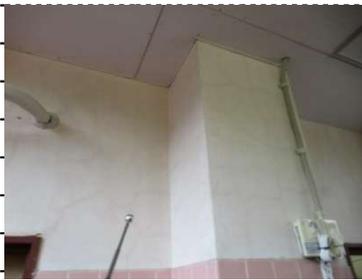
部位	番号	点検項目	点検結果	
	14	4(16)室内に面する部分の仕上げの維持保全の状況	<input checked="" type="checkbox"/> 要是正	<input type="checkbox"/> その他

棟別	保育所	階数 : 1
		場所,位置	保育室横の便所の内壁	
		指摘事項	壁面に亀甲状のひび割れがみられる	
		特記事項	全面	
		.....

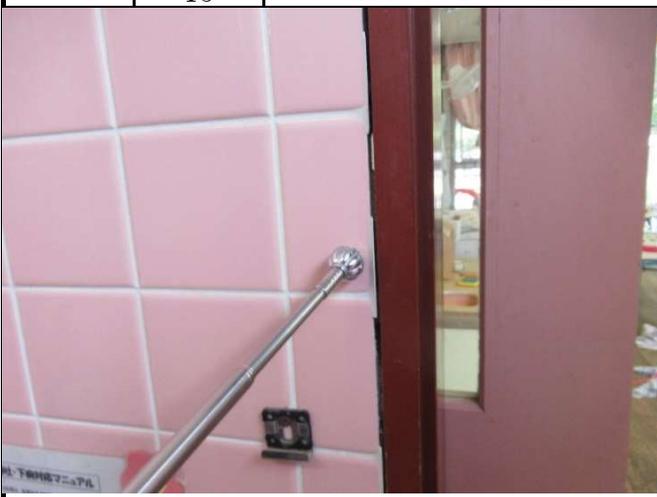
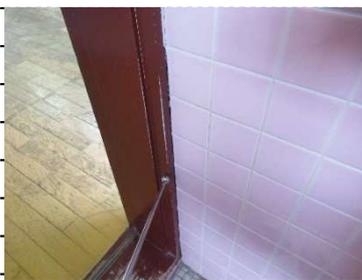
部位	番号	点検項目	点検結果	
	15	4(16)室内に面する部分の仕上げの維持保全の状況	<input checked="" type="checkbox"/> 要是正	<input type="checkbox"/> その他

棟別	保育所	階数 : 1
		場所,位置	保育室横の便所の開口部	
		指摘事項	木枠とタイルの目地に剥離がみられる	
		特記事項	4箇所	
		.....

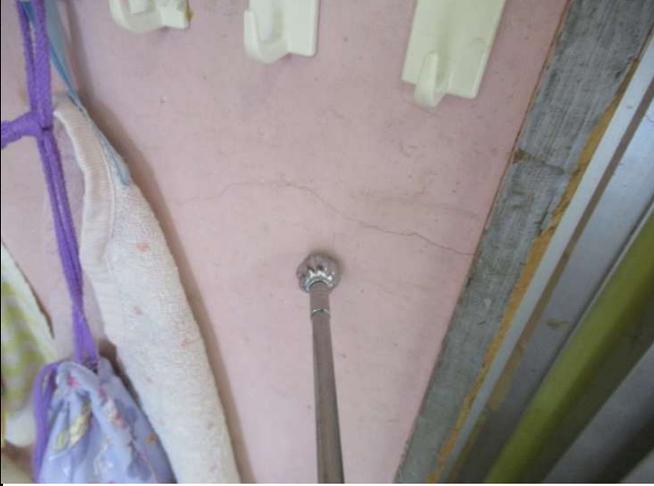
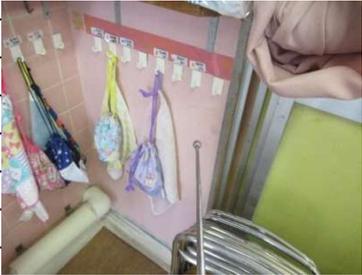
部位	番号	点検項目	点検結果		
	16	4(16)室内に面する部分の仕上げの維持保全の状況	<input checked="" type="checkbox"/> 要是正 <input type="checkbox"/> その他

棟別	保育所	階数	1
		場所,位置	ひまわり・ゆり組の入口横の内壁		
		指摘事項	壁面にひび割れ・浮きがみられる		
		特記事項	2箇所

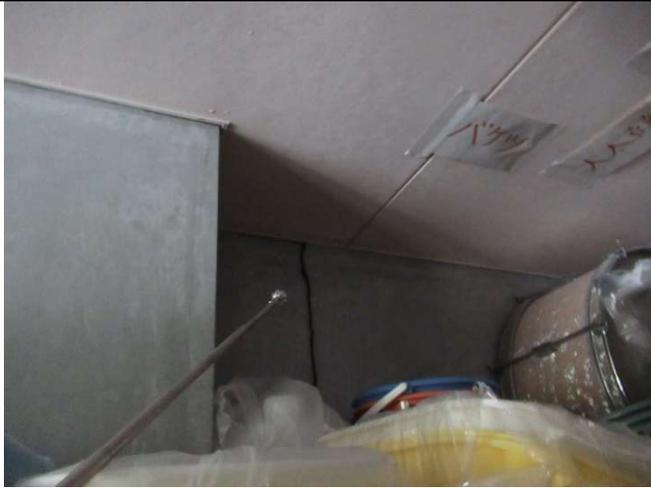
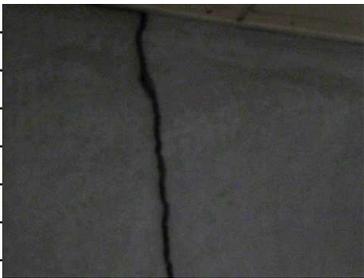
部位	番号	点検項目	点検結果		
	17	4(16)室内に面する部分の仕上げの維持保全の状況	<input checked="" type="checkbox"/> 要是正 <input type="checkbox"/> その他

棟別	保育所	階数	1
		場所,位置	教材室の内壁		
		指摘事項	壁面にひび割れ・浮きがみられる		
		特記事項	1箇所

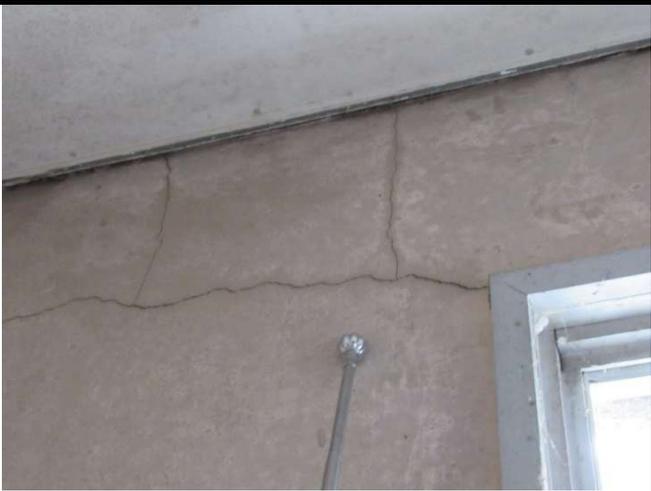
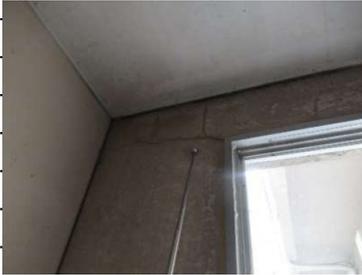
部位	番号	点検項目	点検結果		
	18	4(16)室内に面する部分の仕上げの維持保全の状況	<input checked="" type="checkbox"/> 要是正 <input type="checkbox"/> その他

棟別	保育所	階数	1
		場所,位置	洗濯場の内壁		
		指摘事項	壁面に亀甲状のひび割れがみられる		
		特記事項	全面

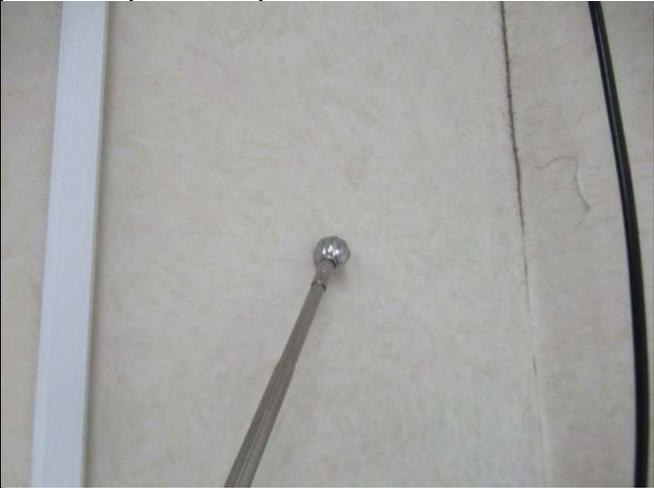
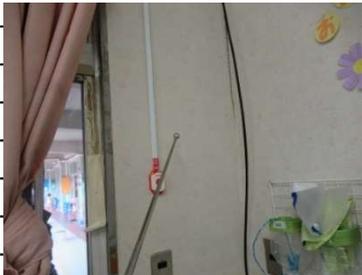
部位	番号	点検項目	点検結果
	19	4(16)室内に面する部分の仕上げの維持保全の状況	<input checked="" type="checkbox"/> 要是正 <input type="checkbox"/> その他

棟別	保育所      階数      1
		場所,位置	たんぽぽ・ちゅーりっぷ組の内壁
		指摘事項	クロスの下に浮きがみられる
		特記事項	1箇所

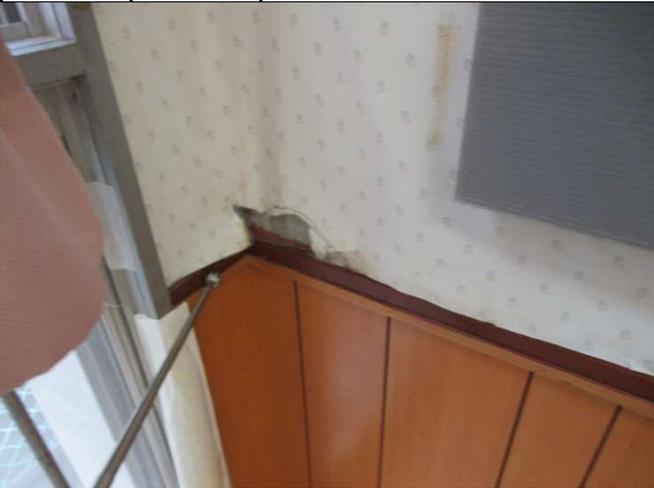
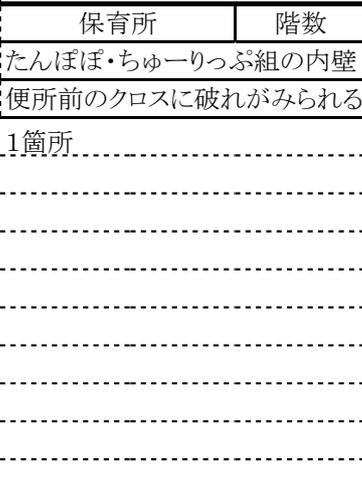
部位	番号	点検項目	点検結果
	20	4(16)室内に面する部分の仕上げの維持保全の状況	<input checked="" type="checkbox"/> 要是正 <input type="checkbox"/> その他

棟別	保育所      階数      1
		場所,位置	たんぽぽ・ちゅーりっぷ組の内壁
		指摘事項	便所前のクロスに破れがみられる
		特記事項	1箇所

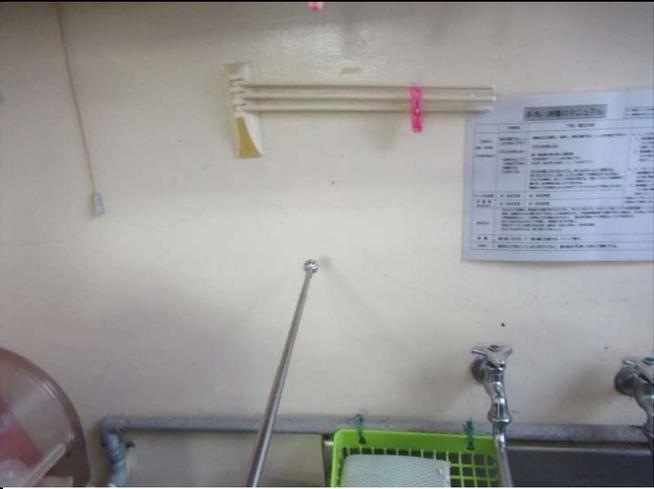
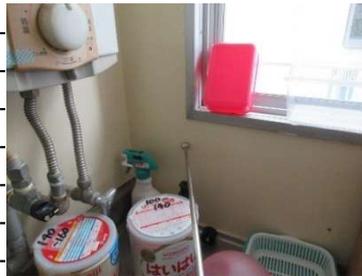
部位	番号	点検項目	点検結果
	21	4(16)室内に面する部分の仕上げの維持保全の状況	<input checked="" type="checkbox"/> 要是正 <input type="checkbox"/> その他

棟別	保育所      階数      1
		場所,位置	調乳室の内壁
		指摘事項	壁面にひび割れがみられる
		特記事項	2箇所

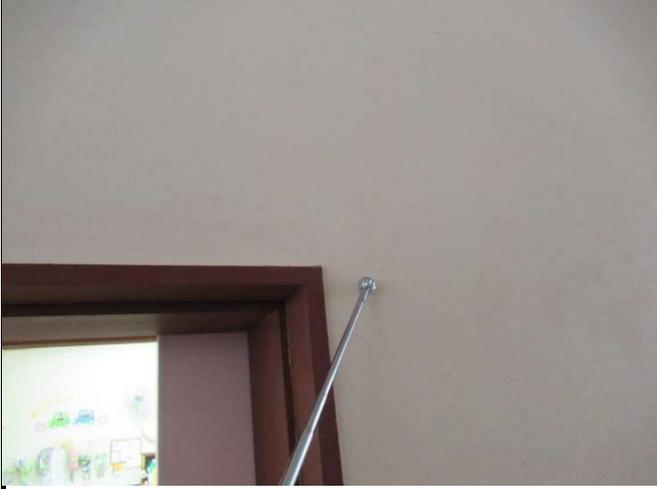
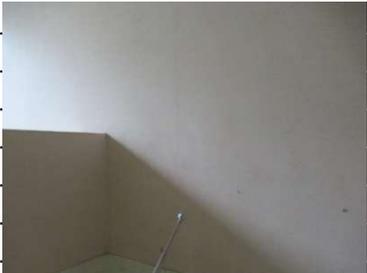
部位	番号	点検項目	点検結果	
	22	4(16)室内に面する部分の仕上げの維持保全の状況	<input checked="" type="checkbox"/> 要是正 <input type="checkbox"/> その他

棟別	保育所
			階数	1
			場所,位置	便所の内壁
			指摘事項	壁面にひび割れがみられる
			特記事項	2箇所

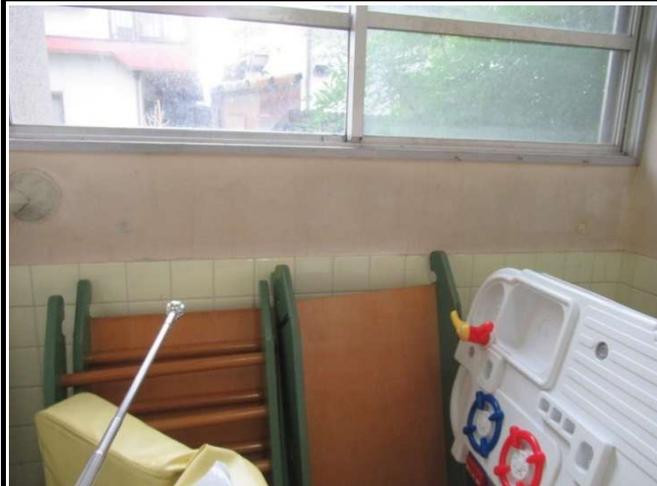
部位	番号	点検項目	点検結果	
	23	4(16)室内に面する部分の仕上げの維持保全の状況	<input checked="" type="checkbox"/> 要是正 <input type="checkbox"/> その他

棟別	保育所
			階数	1
			場所,位置	便所の窓際の内壁
			指摘事項	壁面に亀甲状のひび割れがみられる
			特記事項	1面

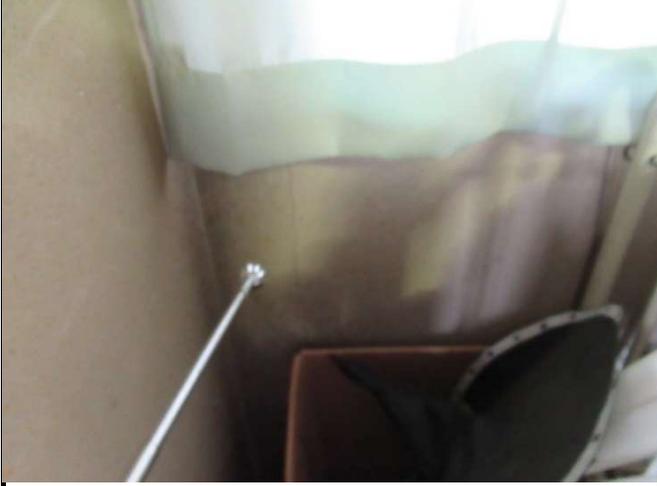
部位	番号	点検項目	点検結果	
	24	4(16)室内に面する部分の仕上げの維持保全の状況	<input checked="" type="checkbox"/> 要是正 <input type="checkbox"/> その他

棟別	保育所
			階数	1
			場所,位置	更衣室の廊下側の内壁
			指摘事項	窓下の壁面にひび割れがみられる
			特記事項	1箇所

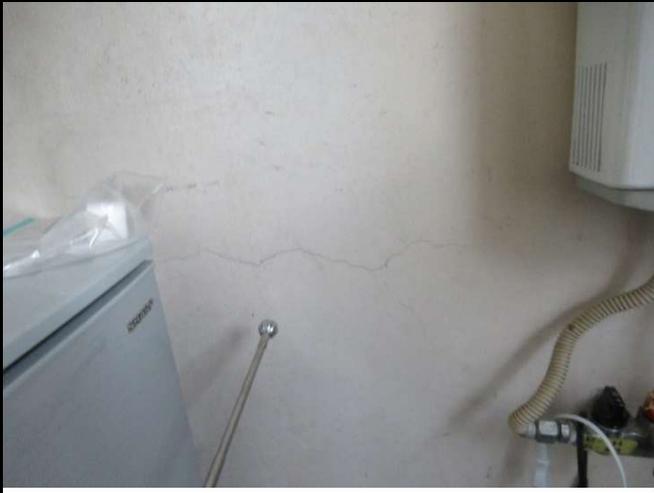
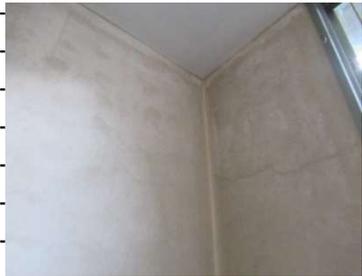
部位	番号	点検項目	点検結果	
	25	4(16)室内に面する部分の仕上げの維持保全の状況	<input checked="" type="checkbox"/> 要是正	<input type="checkbox"/> その他

棟別	保育所	階数	1
	場所,位置	湯沸室の内壁		
	指摘事項	壁面に亀甲状のひび割れがみられる		
	特記事項	全面

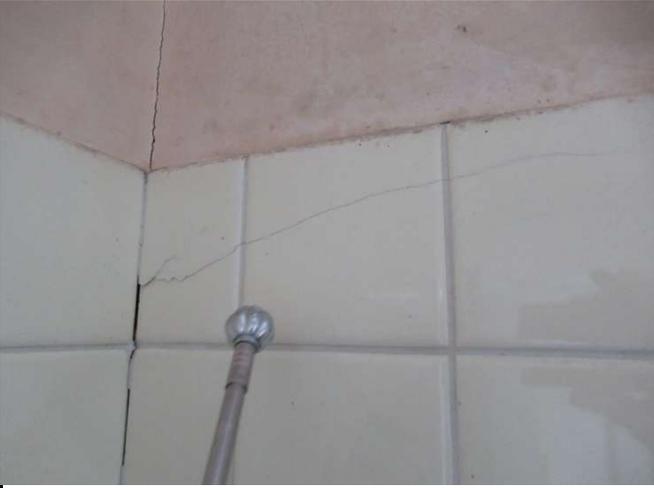
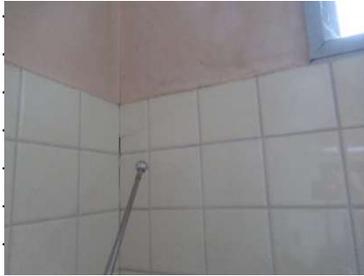
部位	番号	点検項目	点検結果	
	26	4(16)室内に面する部分の仕上げの維持保全の状況	<input checked="" type="checkbox"/> 要是正	<input type="checkbox"/> その他

棟別	保育所	階数	1
	場所,位置	トイレの内壁		
	指摘事項	壁タイルにひび割れがみられる		
	特記事項	2箇所

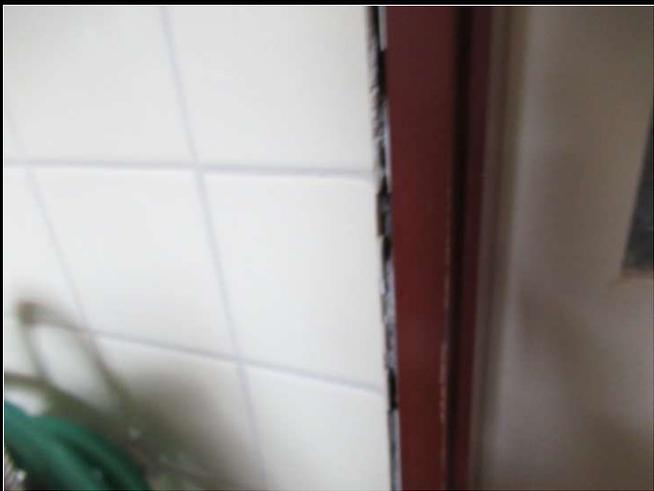
部位	番号	点検項目	点検結果	
	27	4(16)室内に面する部分の仕上げの維持保全の状況	<input checked="" type="checkbox"/> 要是正	<input type="checkbox"/> その他

棟別	保育所	階数	1
	場所,位置	トイレの入口		
	指摘事項	木枠とタイルの目地に剥離がみられる		
	特記事項	1箇所

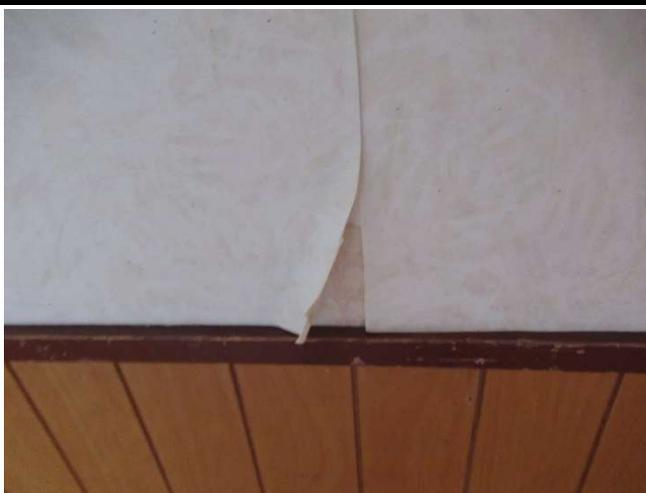
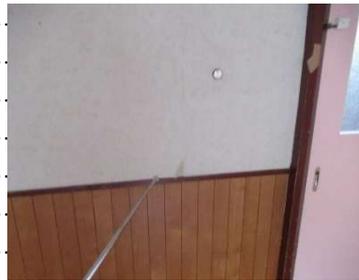
部位	番号	点検項目	点検結果	
	28	4(16)室内に面する部分の仕上げの維持保全の状況	<input checked="" type="checkbox"/> 要是正	<input type="checkbox"/> その他

棟別	保育所	階数 : 1
		場所,位置	遊戯室の内壁	
		指摘事項	クロスジョイント部に捲れがみられる	
		特記事項	1箇所

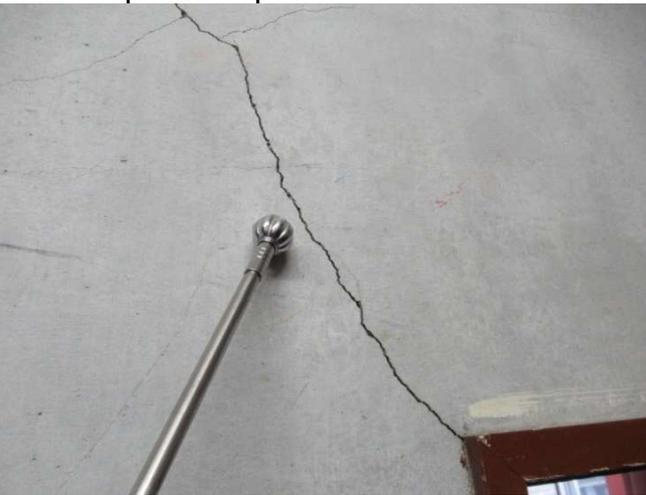
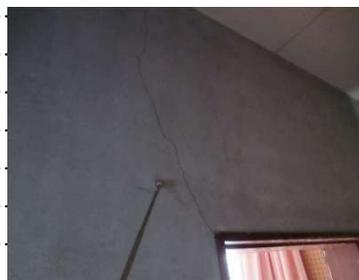
部位	番号	点検項目	点検結果	
	29	4(16)室内に面する部分の仕上げの維持保全の状況	<input checked="" type="checkbox"/> 要是正	<input type="checkbox"/> その他

棟別	保育所	階数 : 1
		場所,位置	倉庫の内壁	
		指摘事項	間仕切り壁にひび割れ・浮きがみられる	
		特記事項	1箇所

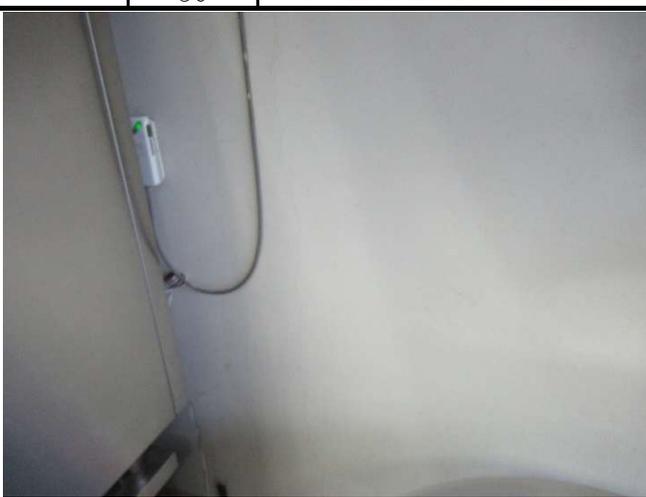
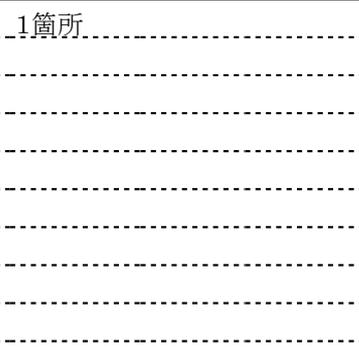
部位	番号	点検項目	点検結果	
	30	4(16)室内に面する部分の仕上げの維持保全の状況	<input checked="" type="checkbox"/> 要是正	<input type="checkbox"/> その他

棟別	保育所	階数 : 1
		場所,位置	厨房の内壁	
		指摘事項	壁面にひび割れがみられる	
		特記事項	1箇所

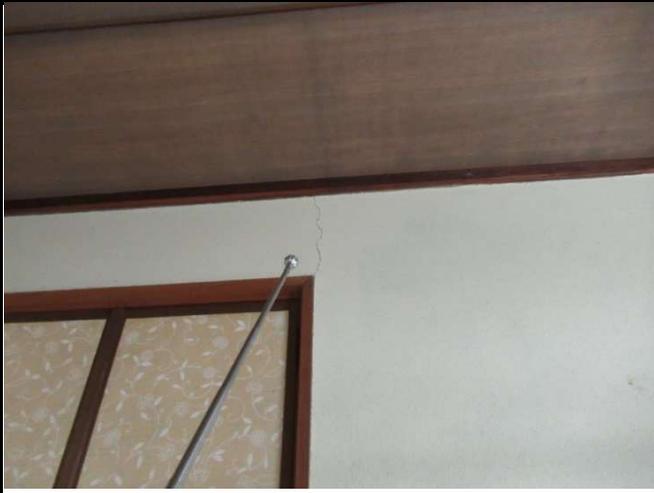
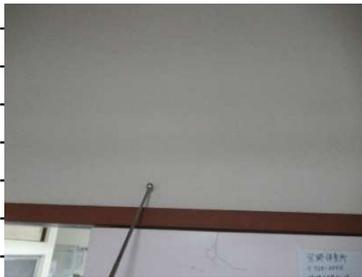
部位	番号	点検項目	点検結果		
	31	4(16)室内に面する部分の仕上げの維持保全の状況	<input checked="" type="checkbox"/> 要是正 <input type="checkbox"/> その他

棟別	保育所	階数	1
		場所,位置	休憩室の内壁		
		指摘事項	壁面にひび割れがみられる		
		特記事項	2箇所

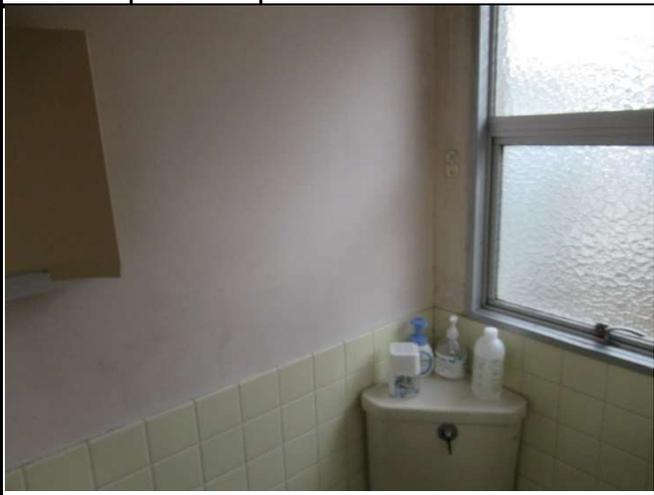
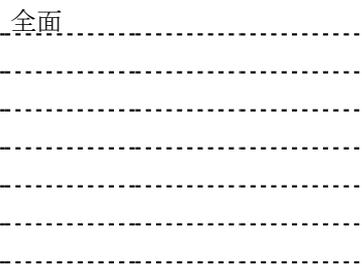
部位	番号	点検項目	点検結果		
	32	4(16)室内に面する部分の仕上げの維持保全の状況	<input checked="" type="checkbox"/> 要是正 <input type="checkbox"/> その他

棟別	保育所	階数	1
		場所,位置	休憩室の便所の内壁		
		指摘事項	壁面に亀甲状のひび割れがみられる		
		特記事項	全面

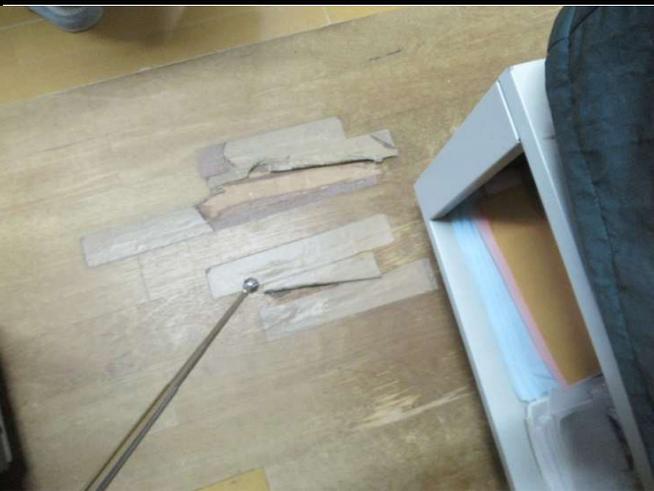
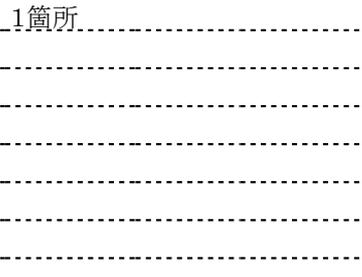
部位	番号	点検項目	点検結果		
	33	4(21)部材の劣化及び損傷の状況	<input checked="" type="checkbox"/> 要是正 <input type="checkbox"/> その他

棟別	保育所	階数	1
		場所,位置	事務室の床		
		指摘事項	床材の表層に剥離がみられる		
		特記事項	1箇所

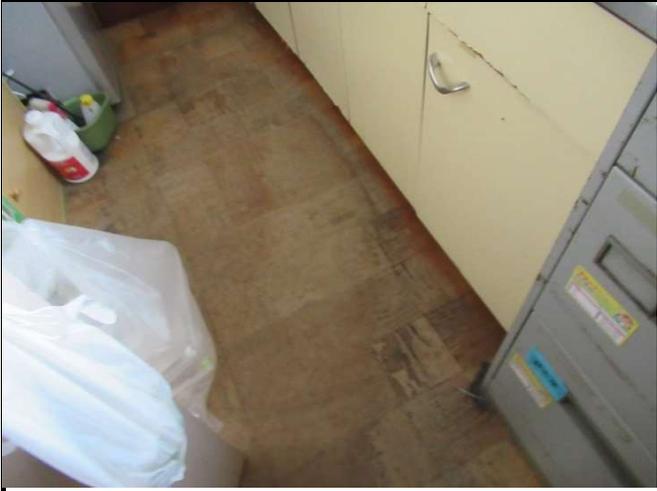
部位	番号	点検項目	点検結果		
	34	4(21)部材の劣化及び損傷の状況	<input checked="" type="checkbox"/> 要是正 <input type="checkbox"/> その他

棟別	保育所	階数	1
		場所,位置	湯沸室の床		
		指摘事項	床材の表層に劣化がみられる		
		特記事項	全体

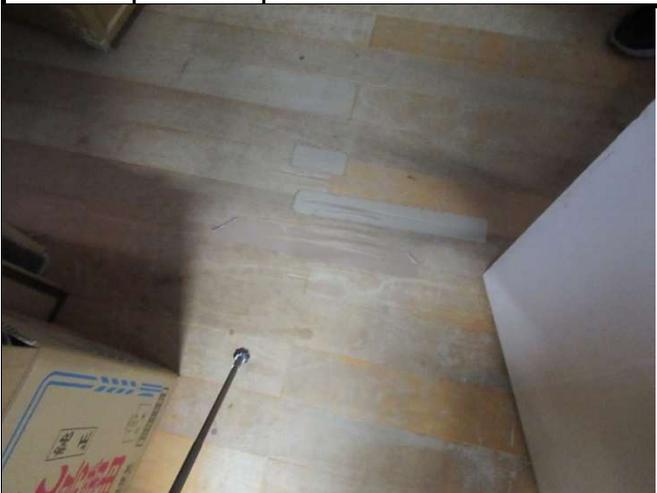
部位	番号	点検項目	点検結果		
	35	4(21)部材の劣化及び損傷の状況	<input checked="" type="checkbox"/> 要是正 <input type="checkbox"/> その他

棟別	保育所	階数	1
		場所,位置	保健室の床		
		指摘事項	床の一部が沈む		
		特記事項	1箇所

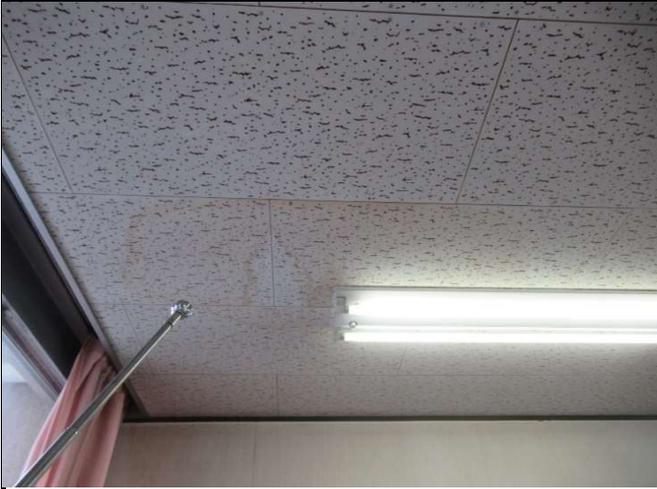
部位	番号	点検項目	点検結果		
	36	4(24)天井の室内に面する部分の仕上げの劣化損傷	<input checked="" type="checkbox"/> 要是正 <input type="checkbox"/> その他

棟別	保育所	階数	1
		場所,位置	さくら・たんぽぽ組の天井		
		指摘事項	天井ボードに漏水跡がみられる		
		特記事項	1箇所

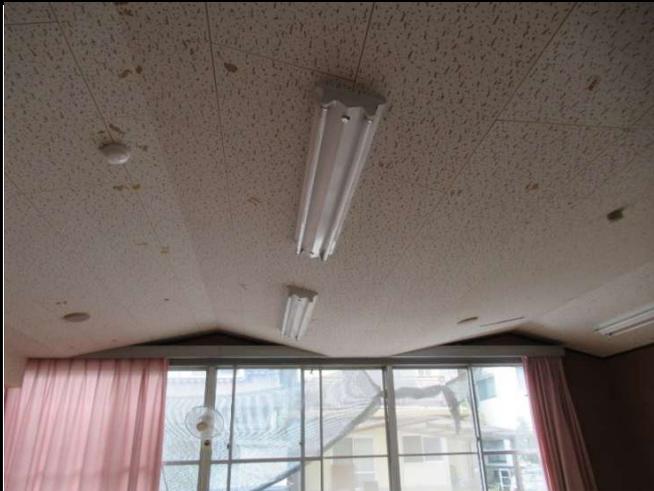
部位	番号	点検項目	点検結果					
	40	4(24)天井の室内に面する部分の仕上げの劣化損傷	<input checked="" type="checkbox"/> 要是正 <input type="checkbox"/> その他

棟別	保育所	階数	1		
			場所,位置				遊戯室の天井	
			指摘事項				天井が折れ天井で角に補強が無い	
			特記事項				全体

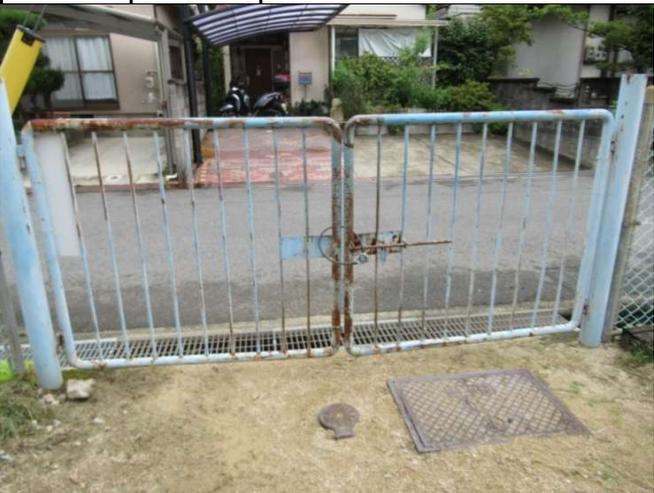
部位	番号	点検項目	点検結果					
	41	7 上記以外の調査項目	<input checked="" type="checkbox"/> 要是正 <input type="checkbox"/> その他

棟別	保育所	階数	外部		
			場所,位置				北門の柵	
			指摘事項				塗装の劣化で錆がみられる	
			特記事項				随所

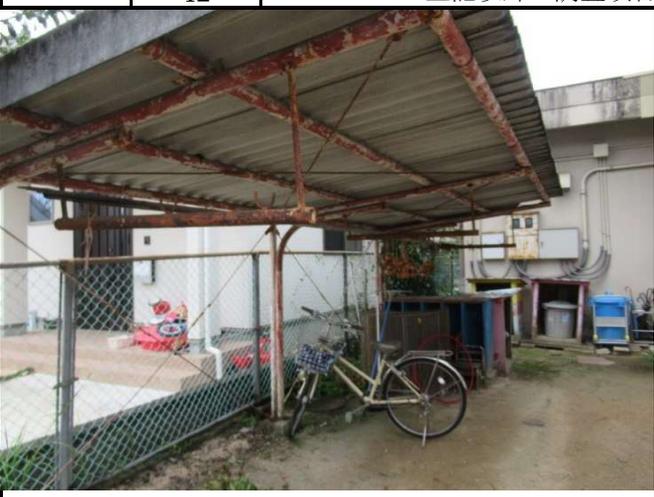
部位	番号	点検項目	点検結果					
	42	7 上記以外の調査項目	<input checked="" type="checkbox"/> 要是正 <input type="checkbox"/> その他

棟別	保育所	階数	外部		
			場所,位置				北側の自転車置き場	
			指摘事項				鉄骨の錆がみられる	
			特記事項				全体

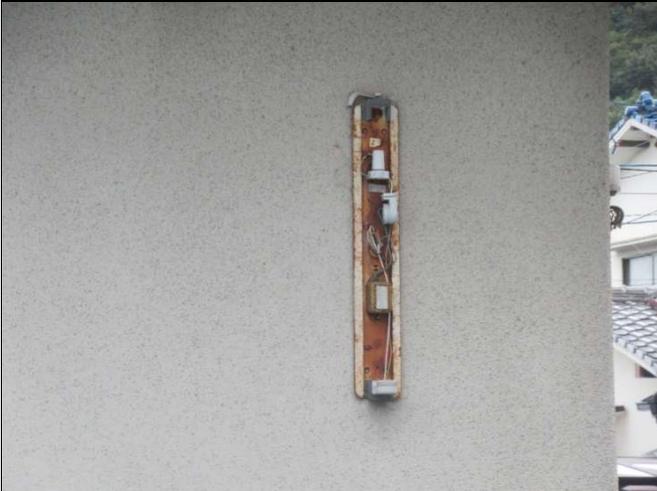
部位	番号	点検項目	点検結果		
		43	7 上記以外の調査項目	<input checked="" type="checkbox"/> 要是正 <input type="checkbox"/> その他

棟別	保育所	階数	外部	
	場所,位置	倉庫西側の外灯			
	指摘事項	器具の錆・カバーが無い			
	特記事項	1箇所

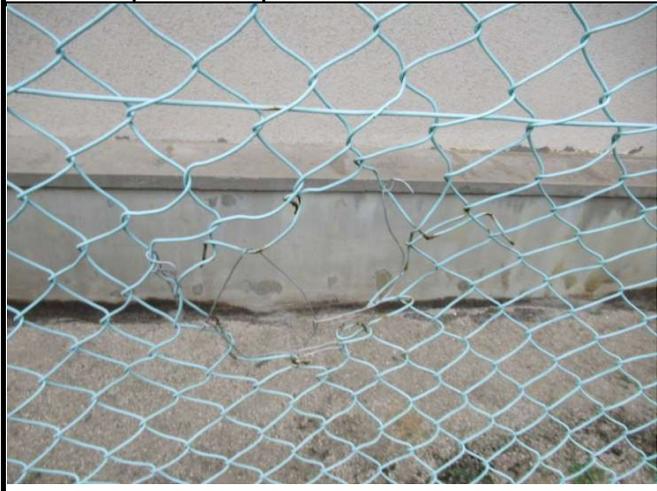
部位	番号	点検項目	点検結果		
		44	7 上記以外の調査項目	<input checked="" type="checkbox"/> 要是正 <input type="checkbox"/> その他

棟別	保育所	階数	外部	
	場所,位置	西側のフェンス			
	指摘事項	金網に穴が出来ている			
	特記事項	1箇所			
	<div style="display: flex; justify-content: center; align-items: center;">
