広島県 三原市 三原小学校区 (通学路対策箇所図)

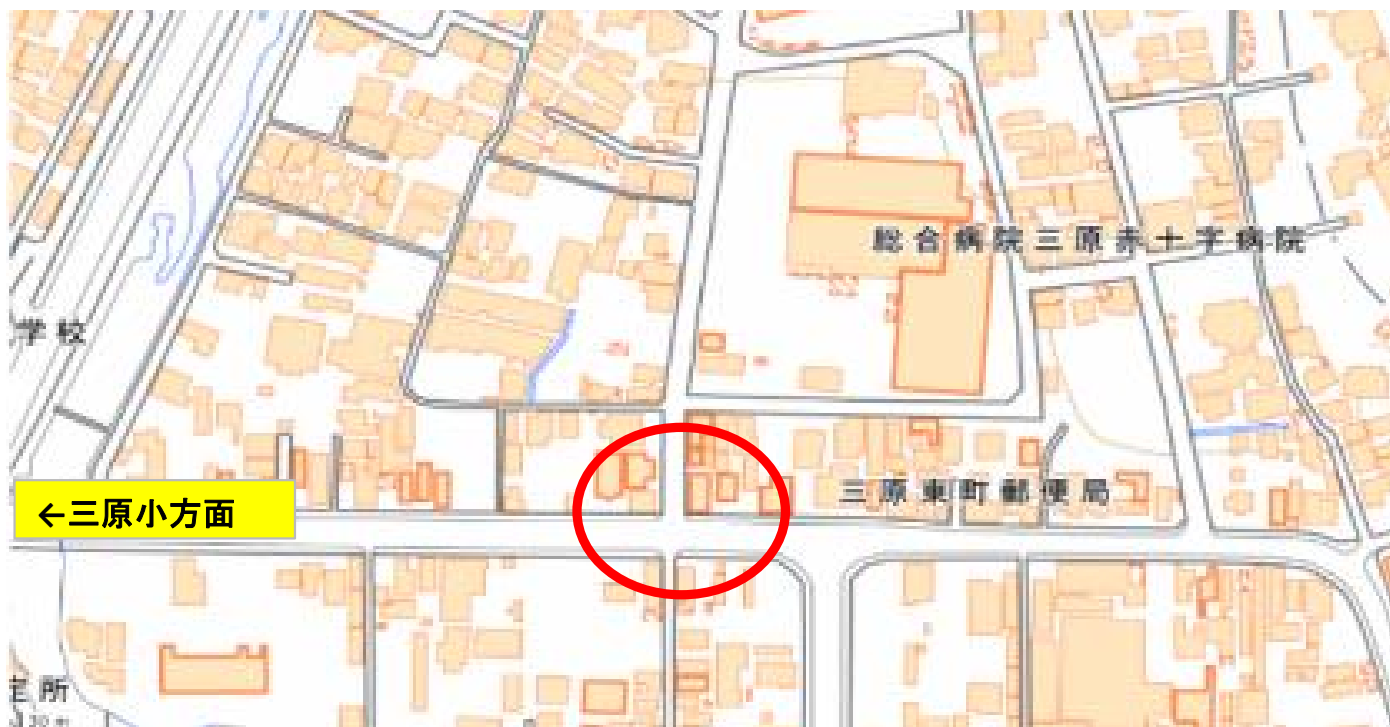
通し番号	526
点検実施年度	R4
番号	1
学校名	三原小学校
対策検討メンバー	PTA, 三原小学校, 三原警察署, 学校教育課, 土木整備課, 生活環境課
路線名	市道東町19号線
箇所名・住所	東町2丁目4番21号付近
通学路の状況・危険の内容	日赤入口, まつの商店前交差点。 今年7月以降マンション等が建ち, 通学児童が増える中, 日赤方面からメインの通りに入りする車と道路を横断する児童が接触する危険性がある。
対策内容	横断歩道の塗り直し済み。(警察) 通行帯を設置済み。(市)
事業主体	警察 三原市
対策年度	R5(警察) R5(市)

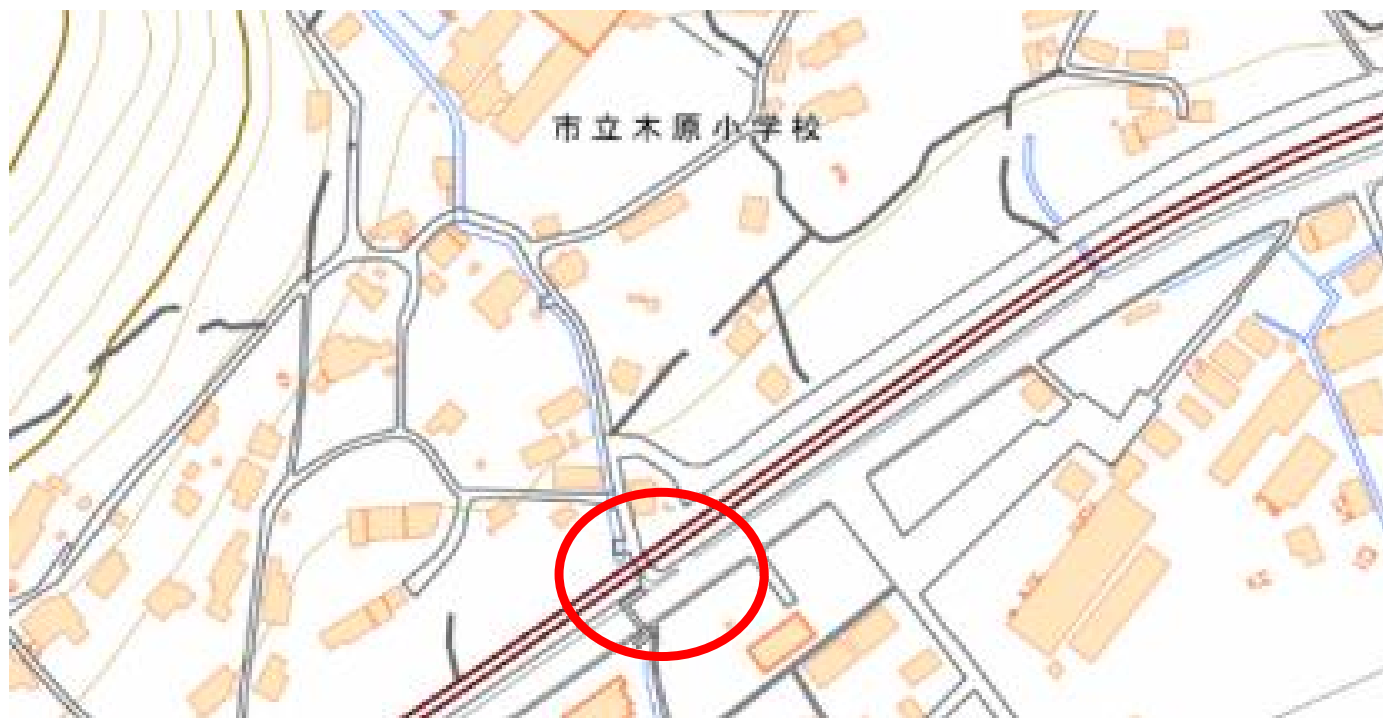
広島県 三原市 木原小学校区 (通学路対策箇所図)

通し番号	527
点検実施年度	R4
番号	2
学校名	木原小学校
対策検討メンバー	交通指導員, 木原小学校, 三原警察署, 学校教育課, 土木整備課, 生活環境課
路線名	市道木原7号線
箇所名・住所	木原5丁目1番15号付近
通学路の状況・危険の内容	踏切内が狭く車両が児童と接触する危険がある。
対策内容	車両が踏切内を通行しないよう, 周辺道路の整備を推進する
事業主体	三原市
対策年度	R5~R13

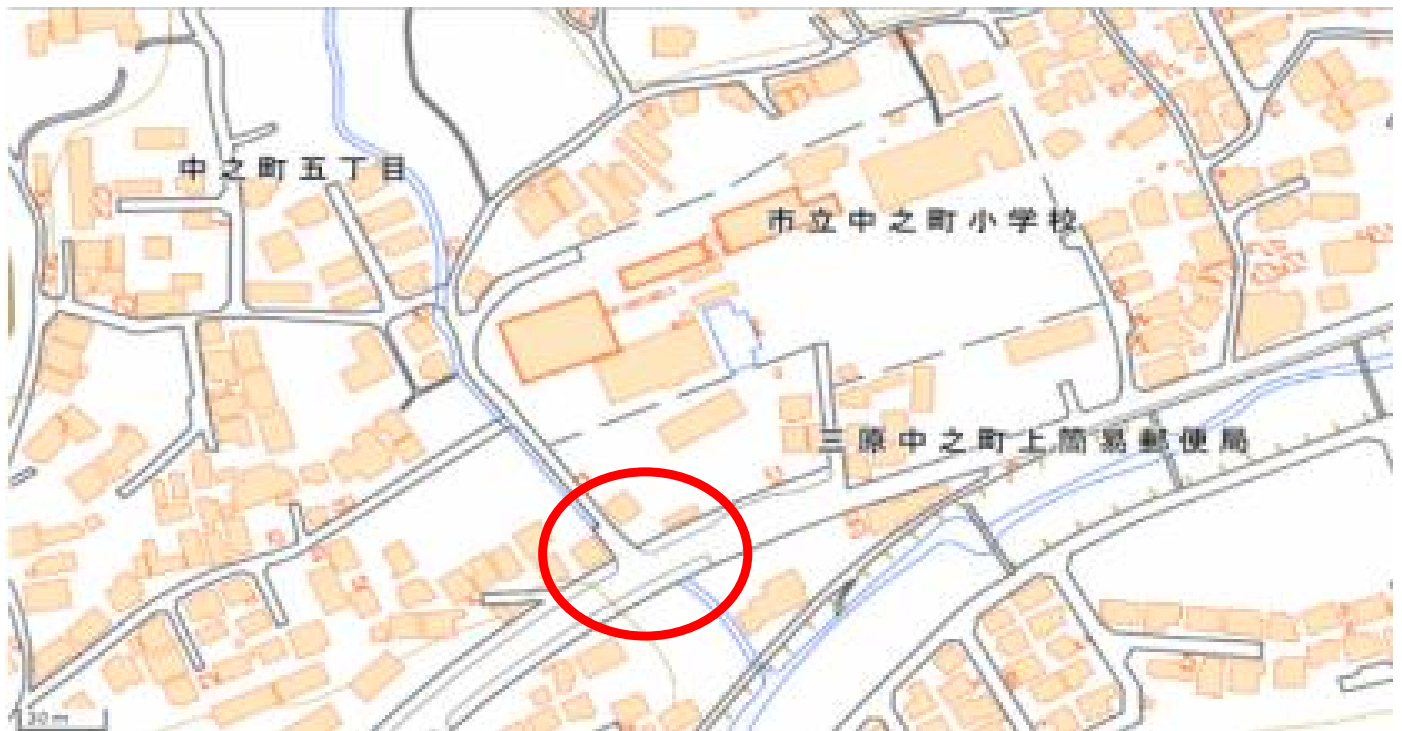
広島県 三原市 中之町小学校区（通学路対策箇所図）

通し番号	528
点検実施年度	R4
番号	3
学校名	中之町小学校
対策検討メンバー	交通指導員, 中之町小学校, 広島県東部建設事務所三原支所, 三原警察署, 学校教育課, 土木整備課, 生活環境課
路線名	(主)尾道三原線 市道中之町40号線
箇所名・住所	中之町5丁目4番43号付近
通学路の状況・危険の内容	歩道が途切れ, 車道を横断するため, 県道と市道の両方向から進入する車と接触する危険がある。
対策内容	学校指導を行う
事業主体	学校
対策年度	R4

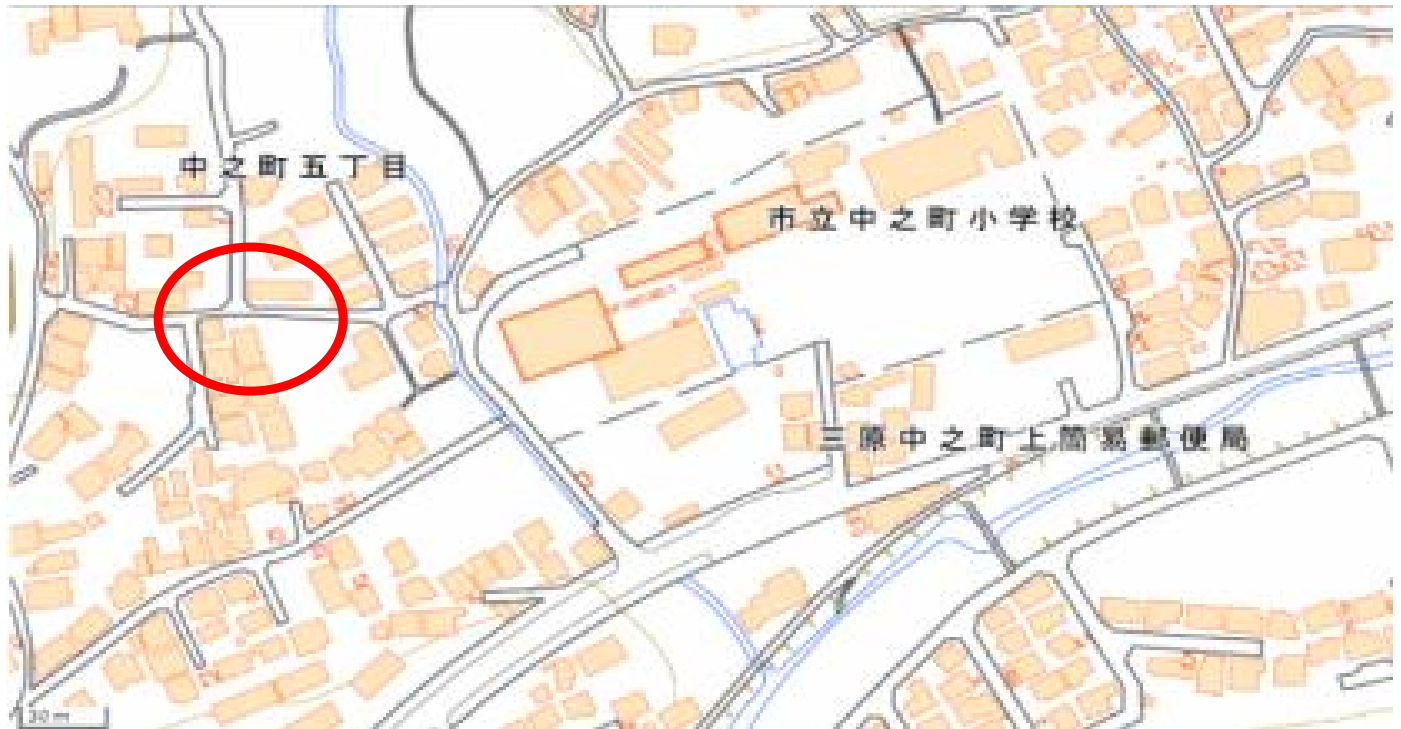
広島県 三原市 中之町小学校区（通学路対策箇所図）

通し番号	529
点検実施年度	R4
番号	4
学校名	中之町小学校
対策検討メンバー	交通指導員, 中之町小学校, 広島県東部建設事務所三原支所, 三原警察署, 学校教育課, 土木整備課, 生活環境課
路線名	市道中之町39号線
箇所名・住所	中之町5丁目20番15号付近
通学路の状況・危険の内容	T字交差点に進入する車が減速をせず危険。
対策内容	路面標示を設置済み。
事業主体	三原市
対策年度	R5

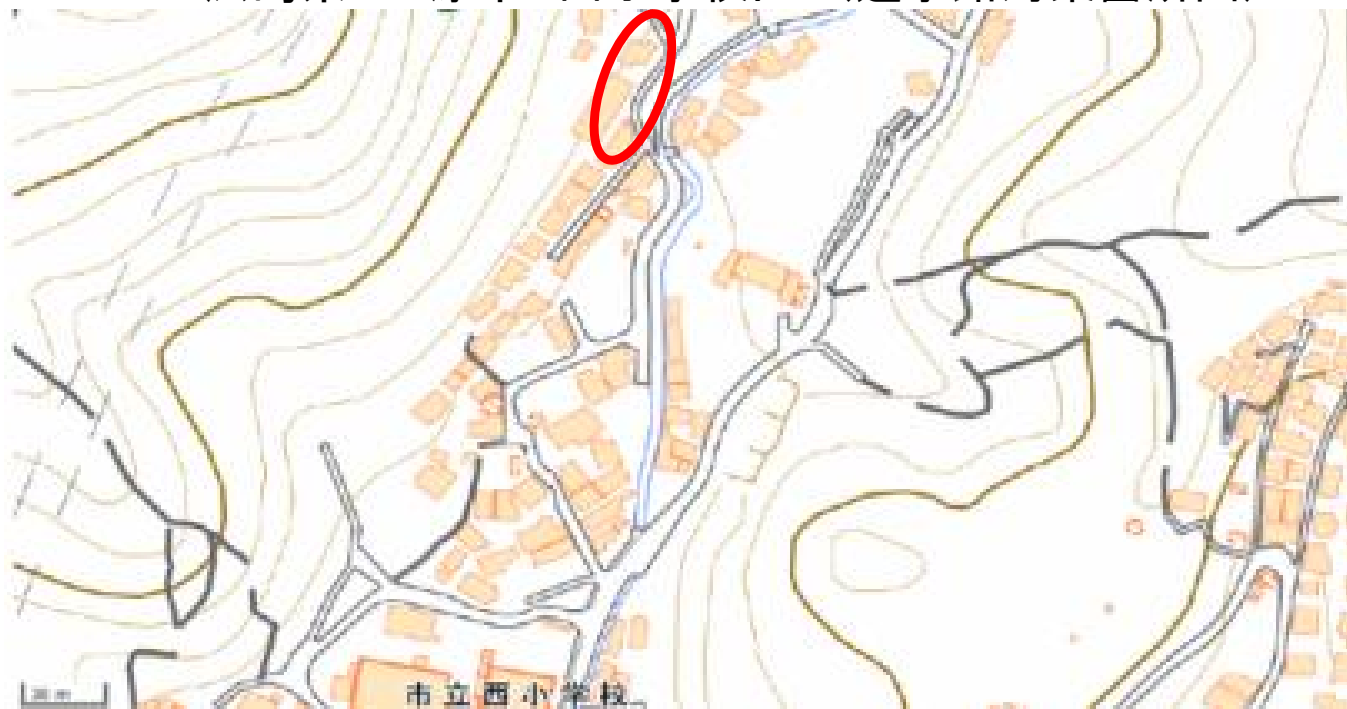
広島県 三原市 西小学校区（通学路対策箇所図）

通し番号	530
点検実施年度	R4
番号	5
学校名	西小学校
対策検討メンバー	PTA,西小学校, 三原警察署, 学校教育課, 土木整備課, 生活環境課
路線名	市道西宮36号線
箇所名・住所	西宮2丁目11番2号
通学路の状況・危険の内容	道路が狭く, 車両が児童と接触する危険がある。
対策内容	道路拡幅済み。
事業主体	三原市
対策年度	R5～R7

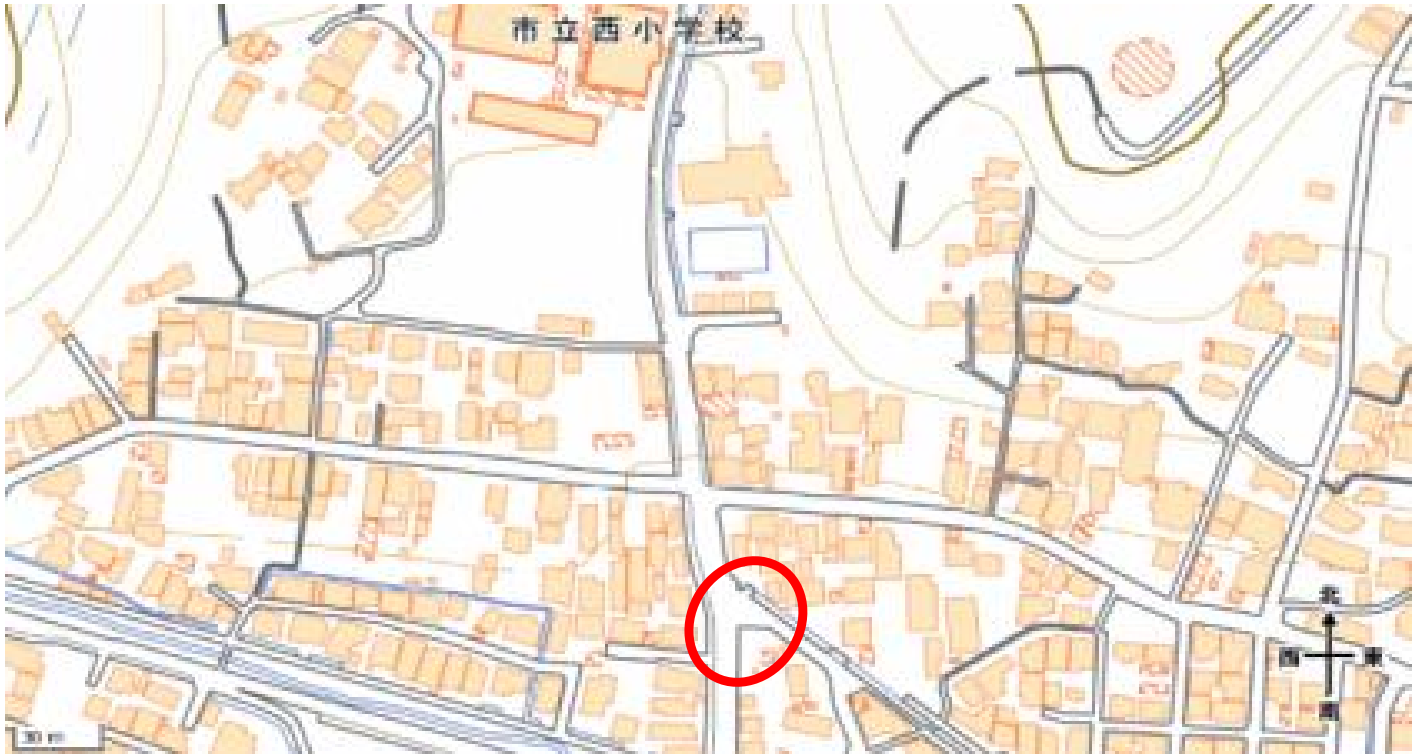
広島県 三原市 西小学校区（通学路対策箇所図）

通し番号	531
点検実施年度	R4
番号	6
学校名	西小学校
対策検討メンバー	PTA,西小学校, 三原警察署, 学校教育課, 土木整備課, 生活環境課
路線名	市道西宮26号線
箇所名・住所	西宮1丁目26番3号付近
通学路の状況・危険の内容	横断歩道に接しているゼブラゾーン内に車が停車するため、横断歩道を渡って通学路を通ろうとする児童の進路を車が遮断することになる。車をよけるために児童が道路中央にはみ出て通るため、通過しようとする車と接触する危険がある。
対策内容	ゼブラゾーンの周辺にポストコーンを設置済み。
事業主体	三原市
対策年度	R5

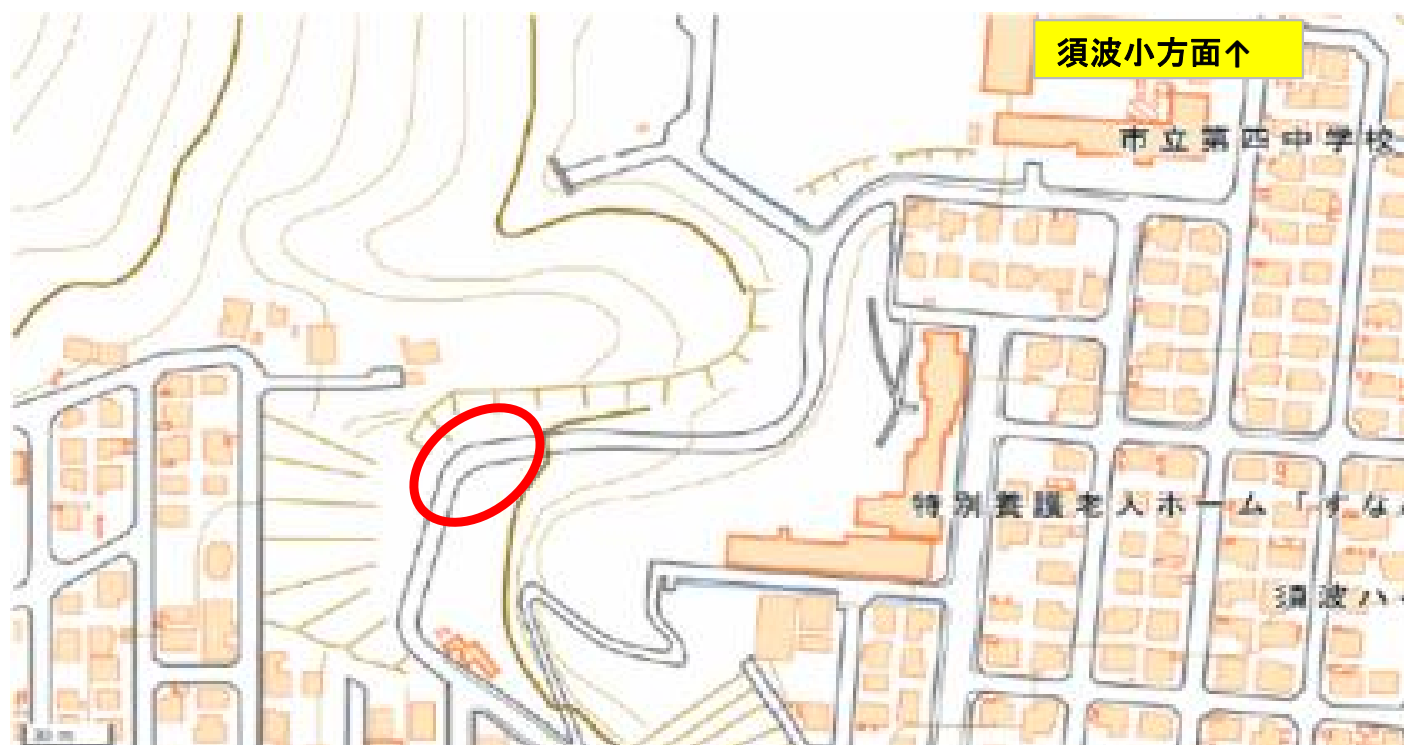
広島県 三原市 須波小学校区 (通学路対策箇所図)

通し番号	532
点検実施年度	R4
番号	7
学校名	須波小学校
対策検討メンバー	PTA, 須波小学校, 三原警察署, 学校教育課, 土木整備課, 生活環境課
路線名	市道須波西62号線
箇所名・住所	須波ハイツ4丁目3番付近
通学路の状況・危険の内容	山沿いをモルタルで固めた斜面から落石があり, 児童がその場所を通って登下校する際に危険である。
対策内容	学校指導を行う(学校) 木の伐採を実施済み(市)
事業主体	学校 三原市
対策年度	R4

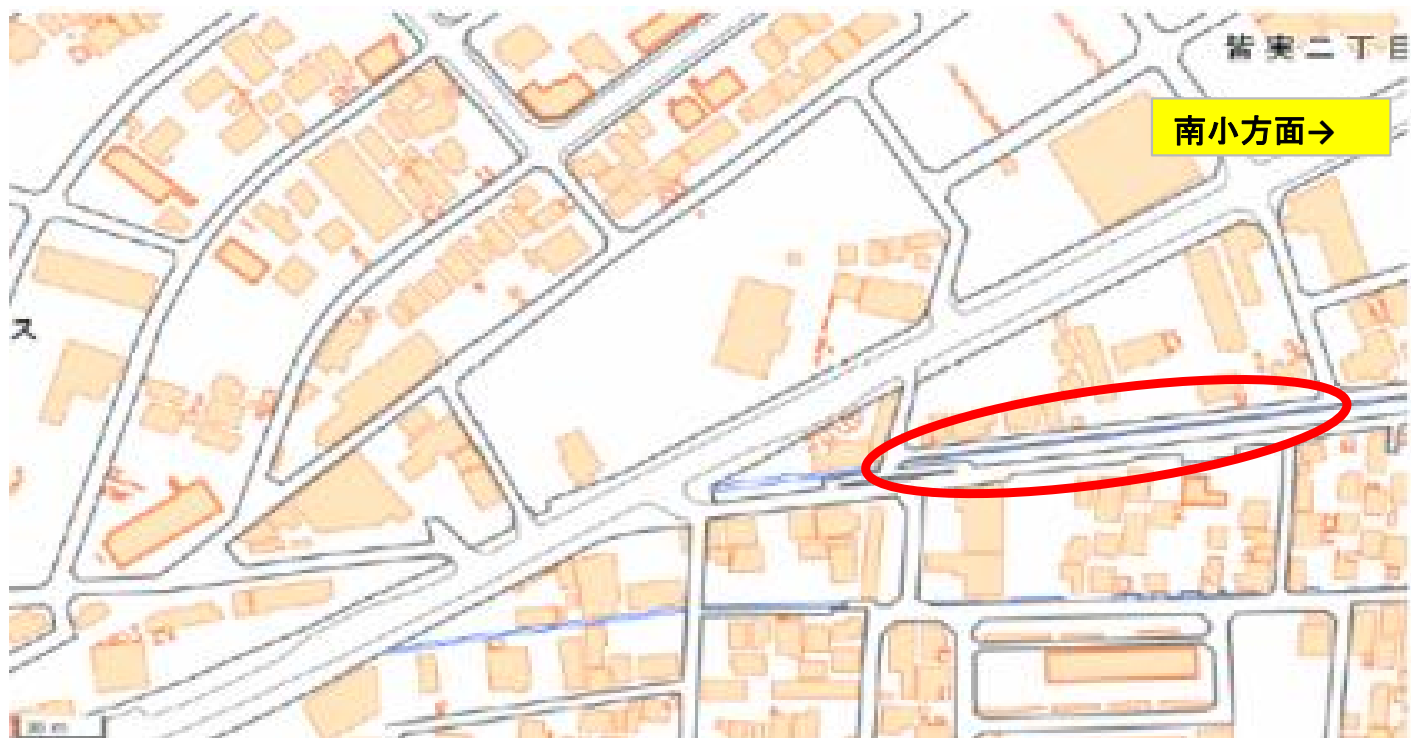
広島県 三原市 南小学校区（通学路対策箇所図）

通し番号	533
点検実施年度	R4
番号	8
学校名	南小学校
対策検討メンバー	南小学校, 学校教育課, 土木整備課, 生活環境課
路線名	市道皆実27号線
箇所名・住所	皆実3丁目10番1号付近
通学路の状況・危険の内容	道路と水路の間にガードレールなどが無い。車の通行量も多く、児童が道路端を通行した際に、転落する危険性がある。
対策内容	ガードレール設置済み。
事業主体	三原市
対策年度	R5～R8

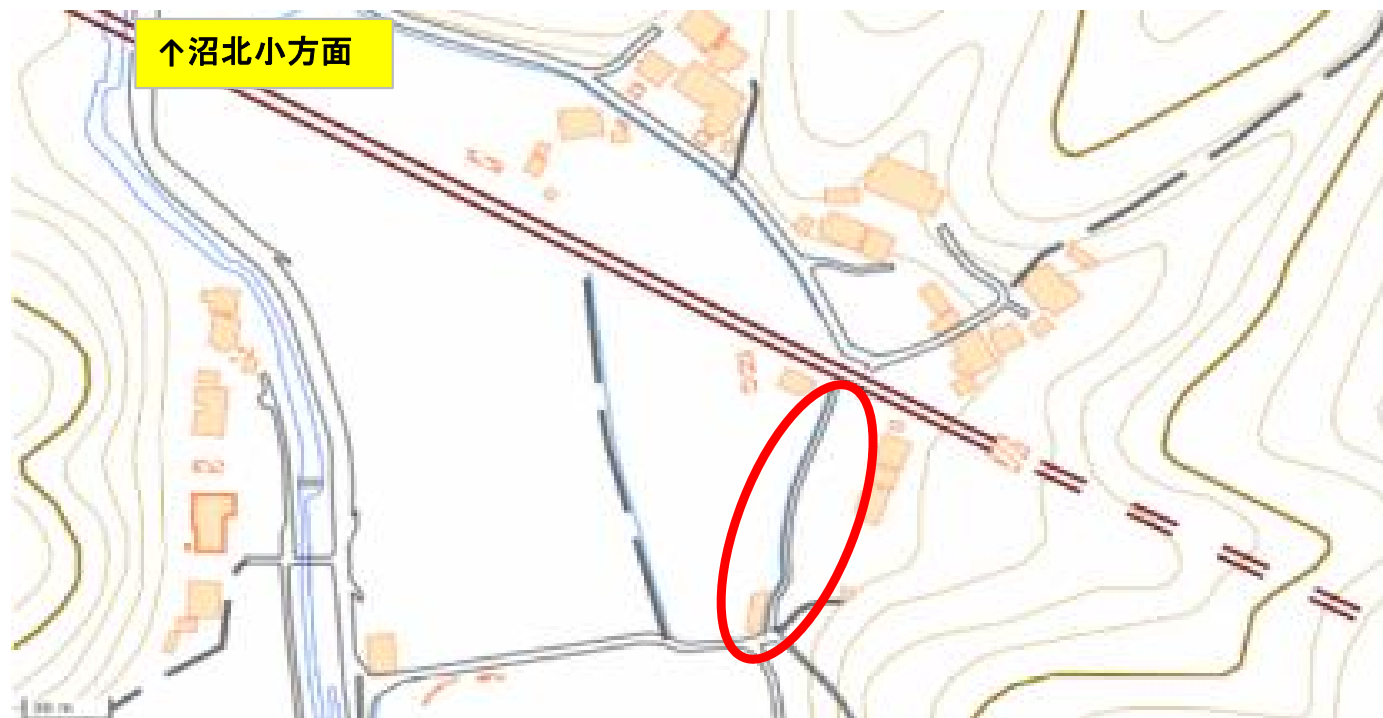
広島県 三原市 沼北小学校区（通学路対策箇所図）

通し番号	534
点検実施年度	R4
番号	9
学校名	沼北小学校
対策検討メンバー	PTA, 沼北小学校, 広島県東部建設事務所三原支所, 三原警察署, 学校教育課, 土木整備課, 生活環境課
路線名	市道長谷37号線
箇所名・住所	長谷4丁目10番6号付近
通学路の状況・危険の内容	道幅が狭く, 通学する児童と車が接触する危険がある。
対策内容	道路の拡幅を検討する
事業主体	三原市
対策年度	R5~R7

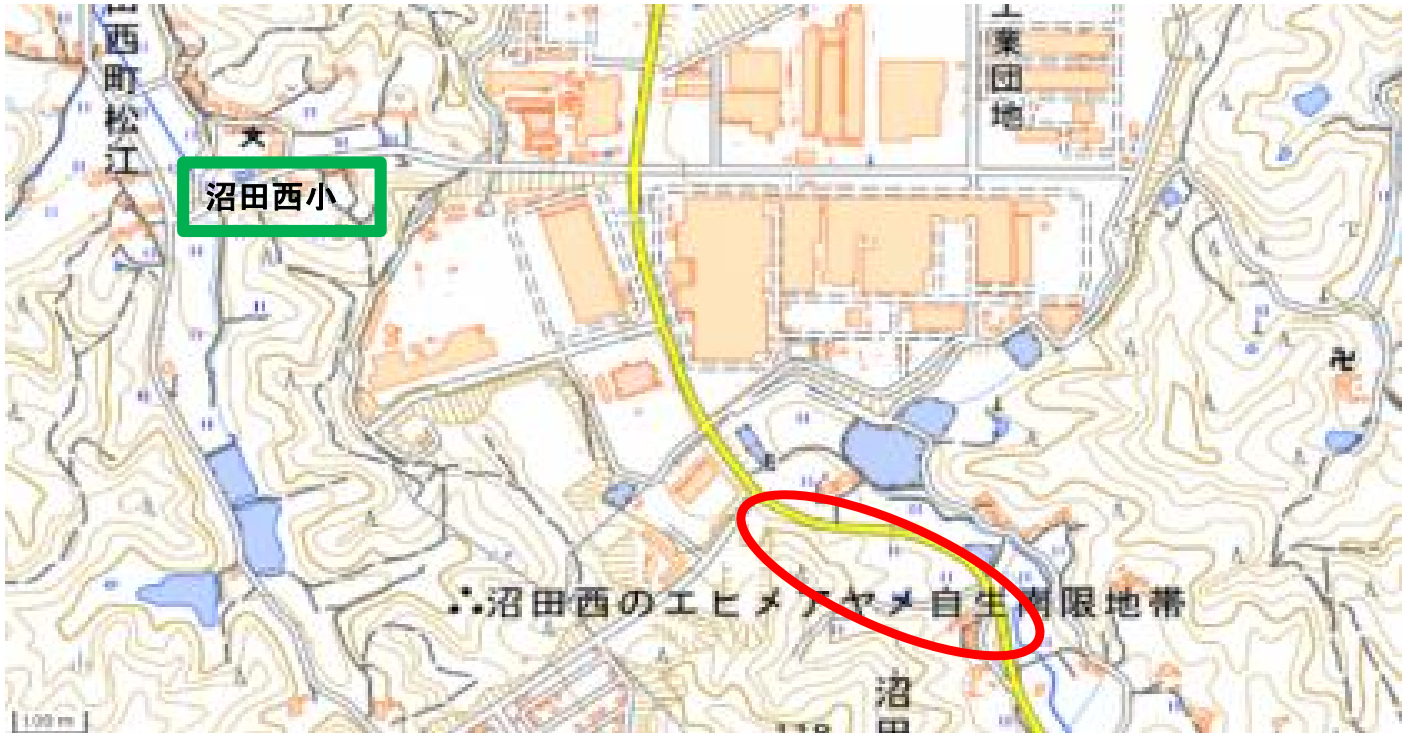
広島県 三原市 沼田西小学校区（通学路対策箇所図）

通し番号	535
点検実施年度	R4
番号	10
学校名	沼田西小学校
対策検討メンバー	PTA,沼田西小学校, 三原警察署, 学校教育課, 土木整備課, 生活環境課
路線名	(一)小泉本郷線
箇所名・住所	沼田西町惣定330番地付近
通学路の状況・危険の内容	山側の斜面から、竹などの樹木が通学路の方へ倒れてくる危険性がある。
対策内容	樹木の伐採を検討する
事業主体	広島県 (三原市)
対策年度	R6～R8

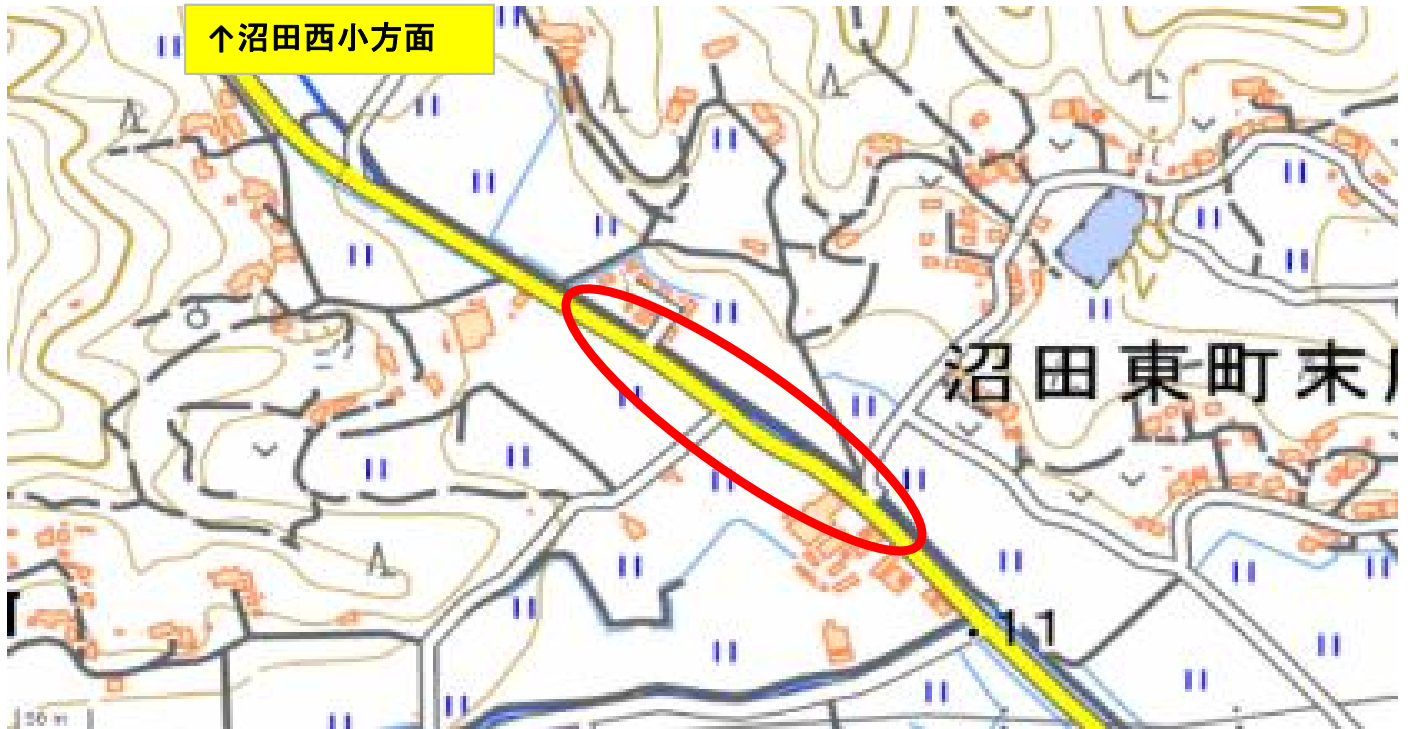
広島県 三原市 沼田西小学校区（通学路対策箇所図）

通し番号	536
点検実施年度	R4
番号	11
学校名	沼田西小学校
対策検討メンバー	PTA,沼田西小学校, 三原警察署, 学校教育課, 土木整備課, 生活環境課
路線名	(一)小泉本郷線
箇所名・住所	沼田西町惣定903番地付近
通学路の状況・危険の内容	道路の水はけが悪く雨天時に水たまりができ、歩道への水撥ねが大きく、通学 中の児童に水がかかる。 また、見通しも悪くなっている。
対策内容	堆積土砂の撤去を検討する
事業主体	広島県 (三原市)
対策年度	R6～

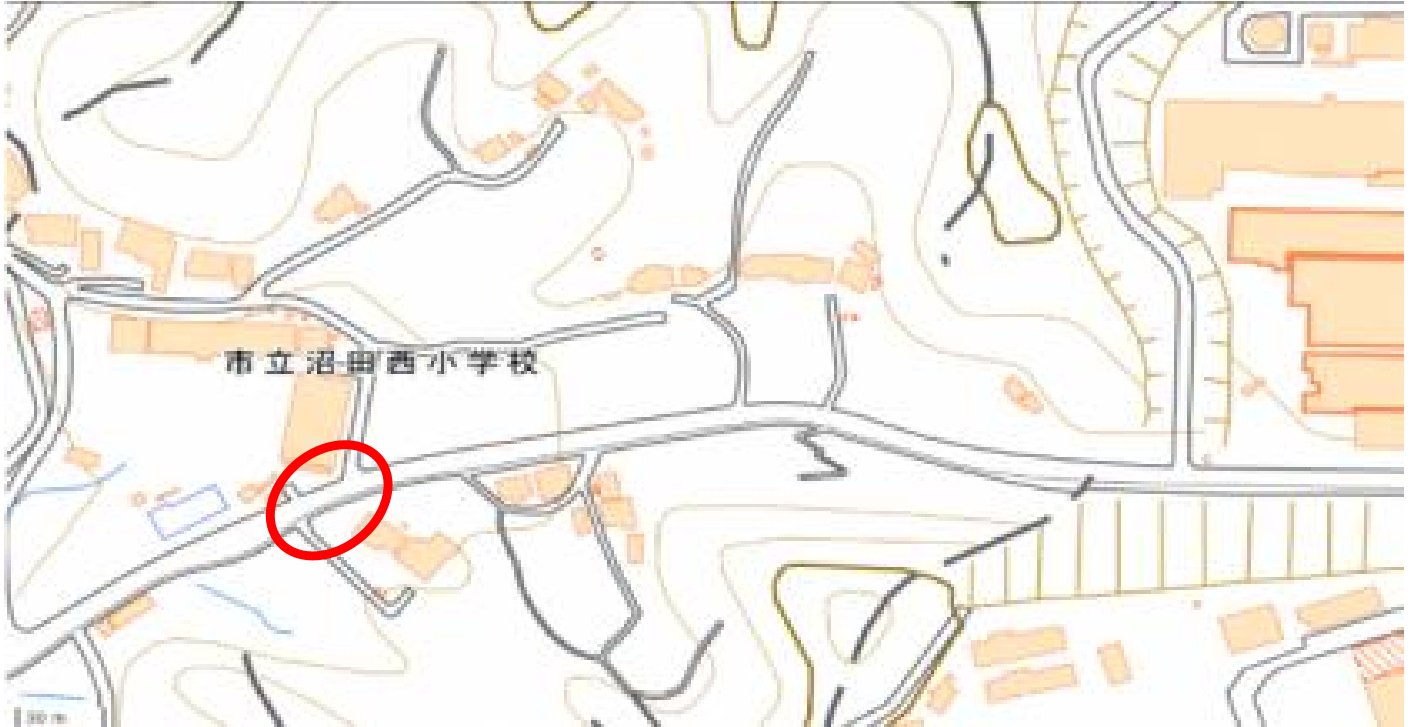
広島県 三原市 沼田西小学校区 (通学路対策箇所図)

通し番号	537
点検実施年度	R4
番号	12
学校名	沼田西小学校
対策検討メンバー	PTA, 沼田西小学校, 三原警察署, 学校教育課, 土木整備課, 生活環境課
路線名	市道沼田西町54号線
箇所名・住所	沼田西町松江1508番地付近
通学路の状況・危険の内容	学校前の横断歩道の車の通行量が多く, 大型車も通行している。車が減速しないこともあり, 児童との接触の危険性がある。
対策内容	ダイヤモンド, 横断歩道の塗り直し済み(警察) 路面標示を塗り直し済み(市)
事業主体	警察 三原市
対策年度	R4(警察) R5(市)

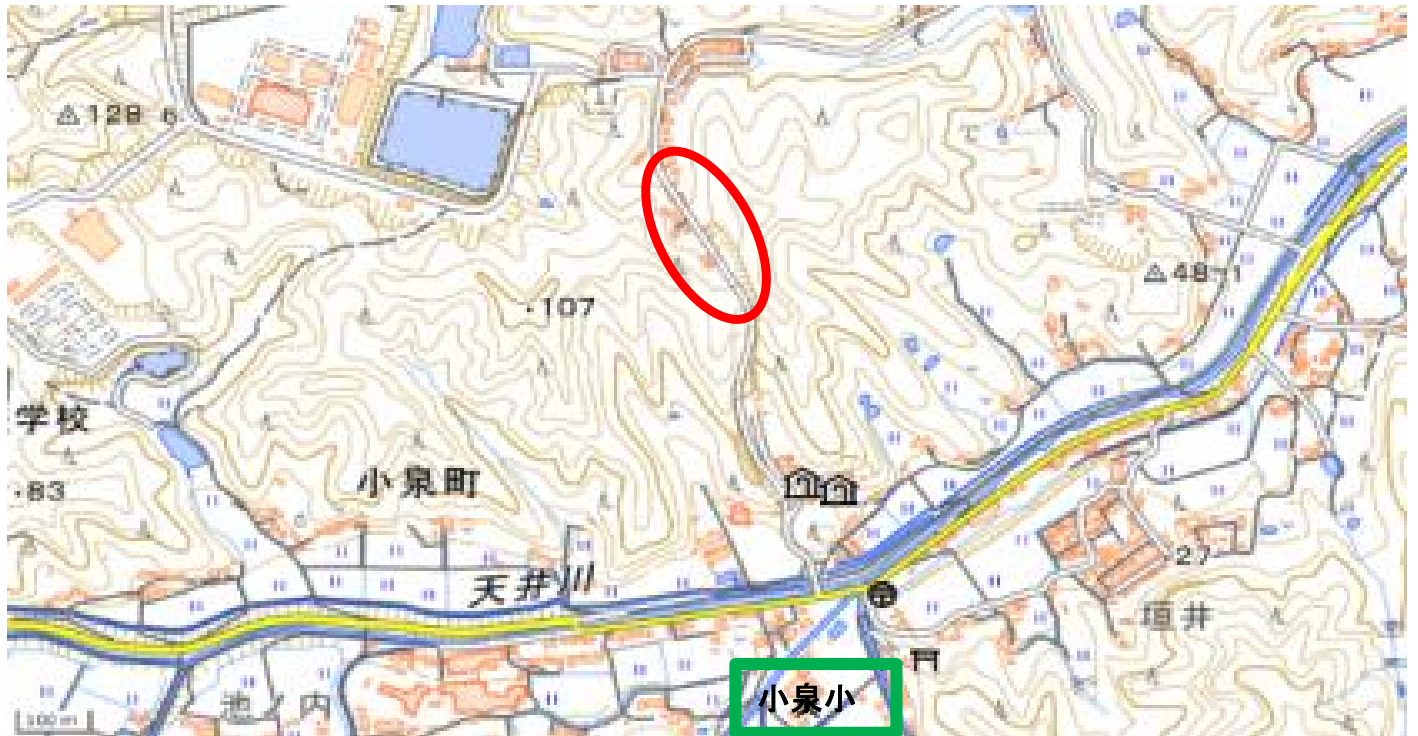
広島県 三原市 小泉小学校区 (通学路対策箇所図)

通し番号	538
点検実施年度	R4
番号	13
学校名	小泉小学校
対策検討メンバー	小泉小学校, 三原警察署, 学校教育課, 土木整備課, 生活環境課
路線名	市道小泉町47号線
箇所名・住所	小泉町116番地1付近(小迫区)
通学路の状況・危険の内容	側溝に蓋が無く, 児童が溝に転落する危険がある。
対策内容	外側線を塗り直し済み
事業主体	三原市
対策年度	R5

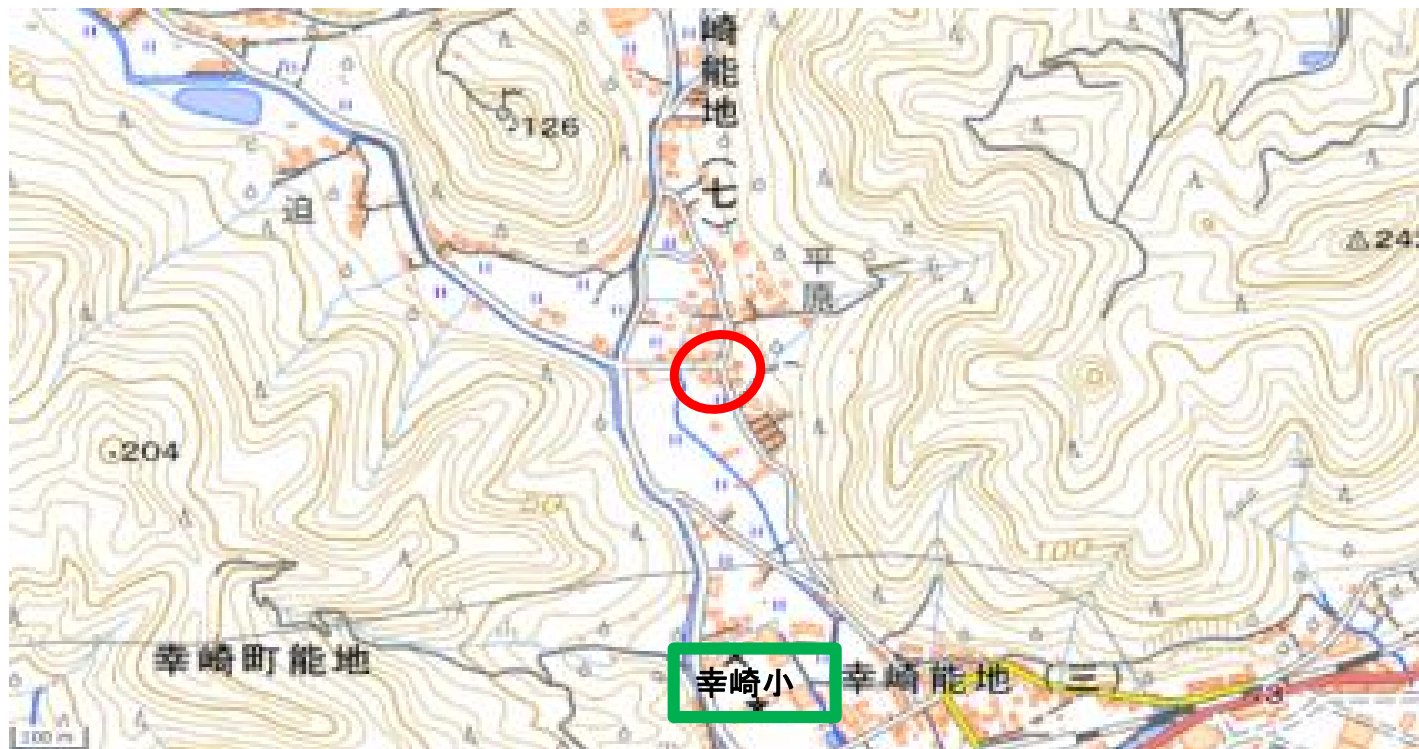
広島県 三原市 幸崎小学校区 (通学路対策箇所図)

通し番号	539
点検実施年度	R4
番号	14
学校名	幸崎小学校
対策検討メンバー	幸崎小学校, 三原警察署, 学校教育課, 土木整備課, 生活環境課
路線名	市道幸崎56号線
箇所名・住所	幸崎能地7丁目3番32号付近
通学路の状況・危険の内容	街路灯が少なく, 人通りも少ない。幼稚園児や低学年の児童が通るため, 街路灯や防犯カメラの設置をお願いしたい。
対策内容	地元町内会と協議し, 防犯灯や防犯カメラの設置を検討する
事業主体	学校
対策年度	R4

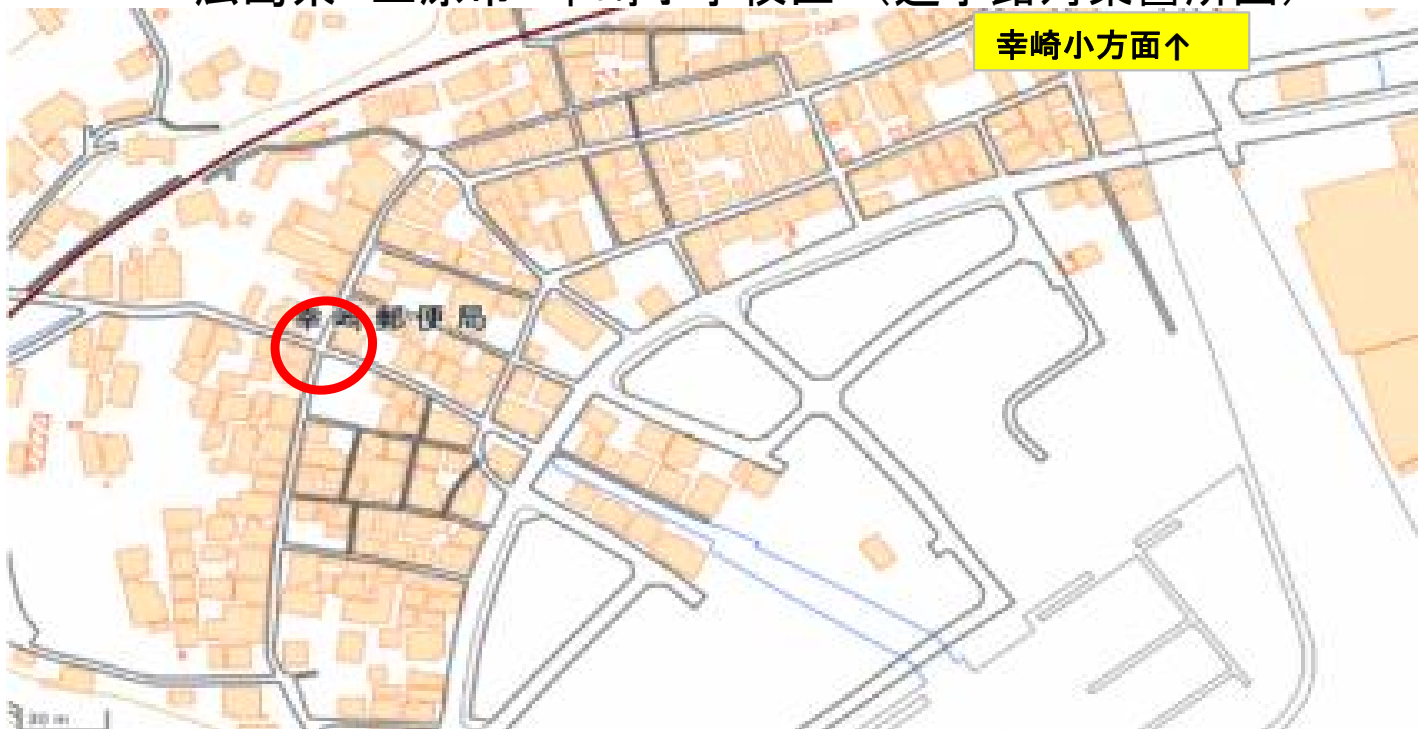
広島県 三原市 幸崎小学校区 (通学路対策箇所図)

通し番号	540
点検実施年度	R4
番号	15
学校名	幸崎小学校
対策検討メンバー	幸崎小学校, 三原警察署, 学校教育課, 土木整備課, 生活環境課
路線名	市道幸崎32号線
箇所名・住所	幸崎能地4丁目11番8号付近
通学路の状況・危険の内容	四つ角で道幅が狭く見通しが悪い。
対策内容	路面標示の設置を検討する。隅切り整備は対応困難。
事業主体	三原市
対策年度	R5~R8

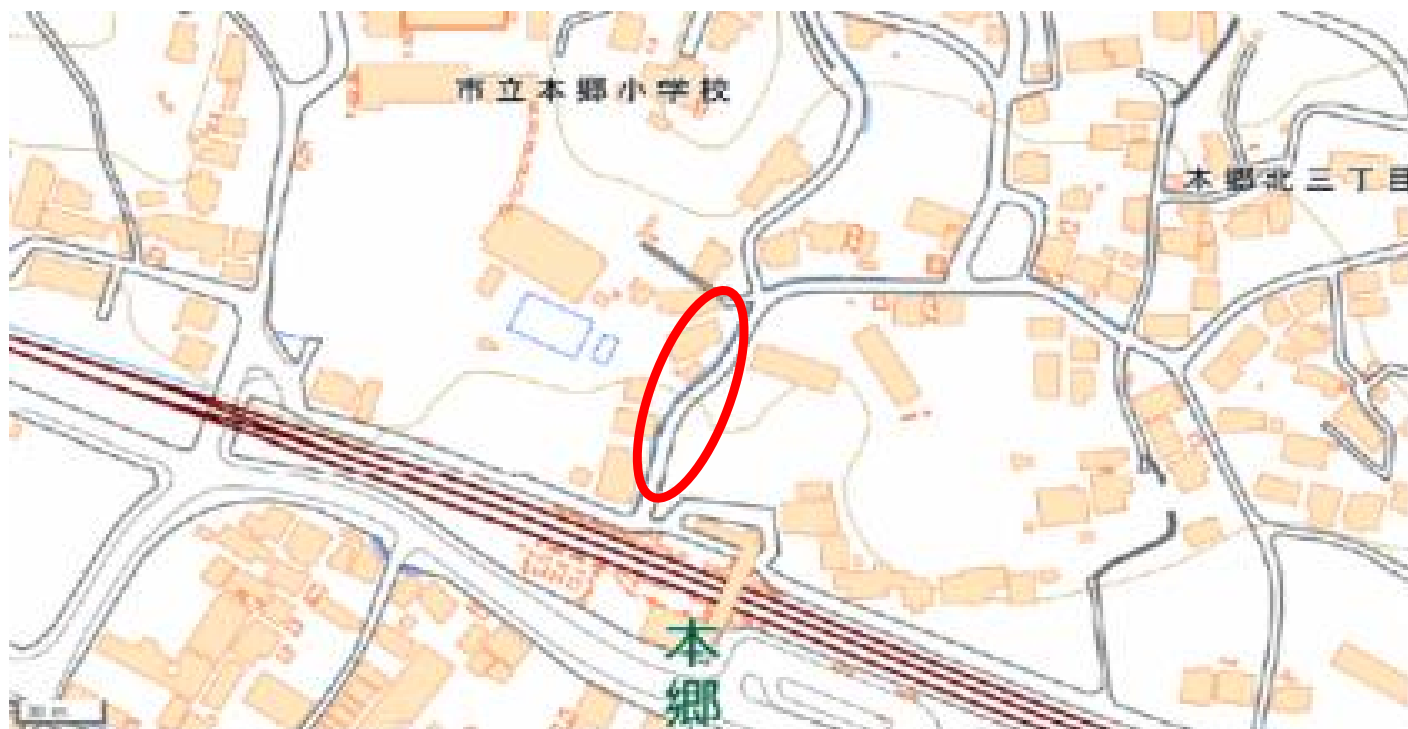
広島県 三原市 本郷小学校区 (通学路対策箇所図)

通し番号	541
点検実施年度	R4
番号	16
学校名	本郷小学校
対策検討メンバー	交通指導員, 本郷小学校, 三原警察署, 学校教育課, 土木整備課, 本郷支所地域振興課, 生活環境課
路線名	市道小森河崎線
箇所名・住所	本郷北3丁目13番6号付近
通学路の状況・危険の内容	児童が車をよけた際, 溝に落ちてしまったことがあった。運転者も速度を上げて走行する場所のようである。溝への転落防止のための対応。また, 事故防止のための運転者への走行注意を促す掲示物等を設置してほしい。
対策内容	学校指導を行う
事業主体	学校
対策年度	R4

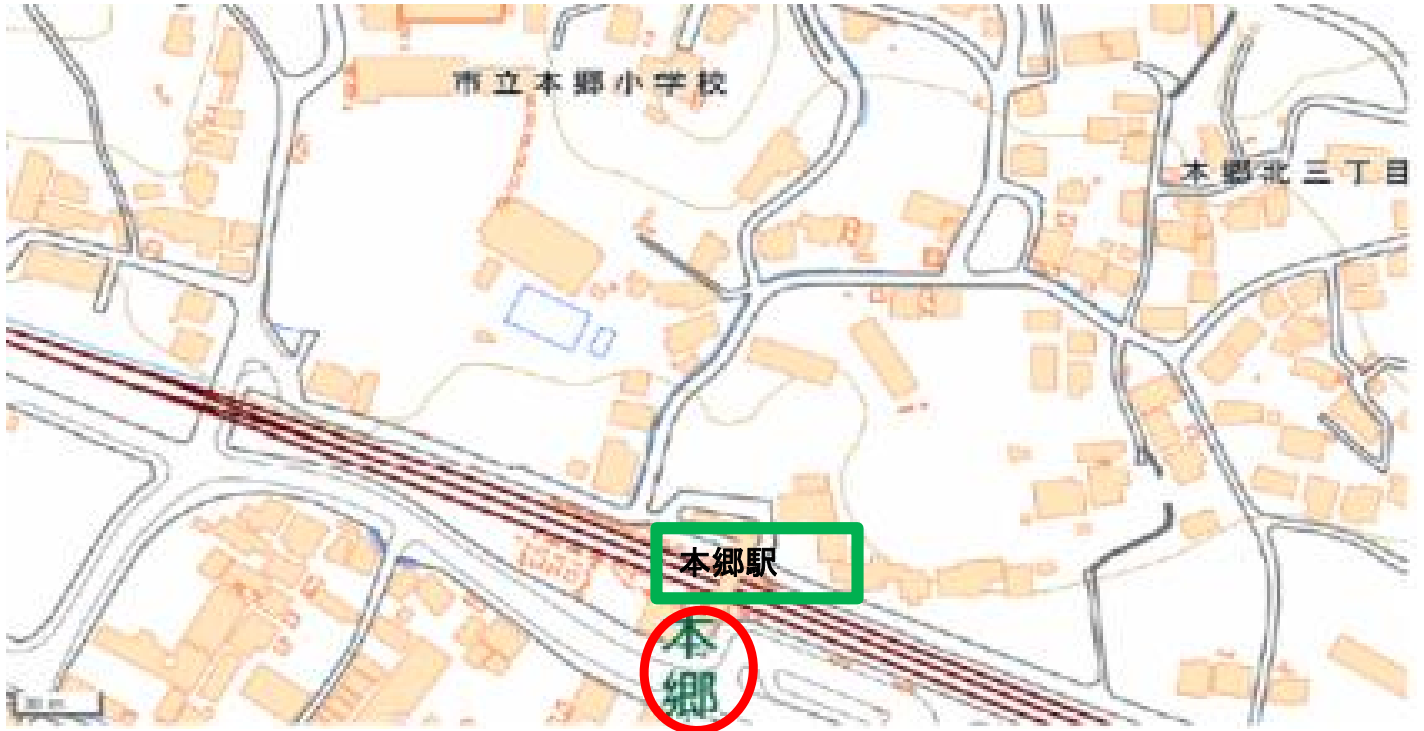
広島県 三原市 本郷小学校区 (通学路対策箇所図)

通し番号	542
点検実施年度	R4
番号	17
学校名	本郷小学校
対策検討メンバー	交通指導員, 本郷小学校, 三原警察署, 学校教育課, 土木整備課, 本郷支所地域振興課, 生活環境課
路線名	市道駅前愛宕線
箇所名・住所	本郷南6丁目22番1号本郷駅前交差点
通学路の状況・危険の内容	本郷駅ロータリー付近の路上で車を停める人が多く, 車が死角になって歩行中の児童が見えないことがある。また, 車の速度が上がりやすく車との接触事故の危険がある。 (※R2年度本郷小4番と同一箇所)
対策内容	ダイヤモンドの塗り直し済み。(警察) ポストコーンを設置済み。(市) 横断歩道への色塗りを実施済み。(市)
事業主体	警察 三原市
対策年度	R4(警察) R5(市)

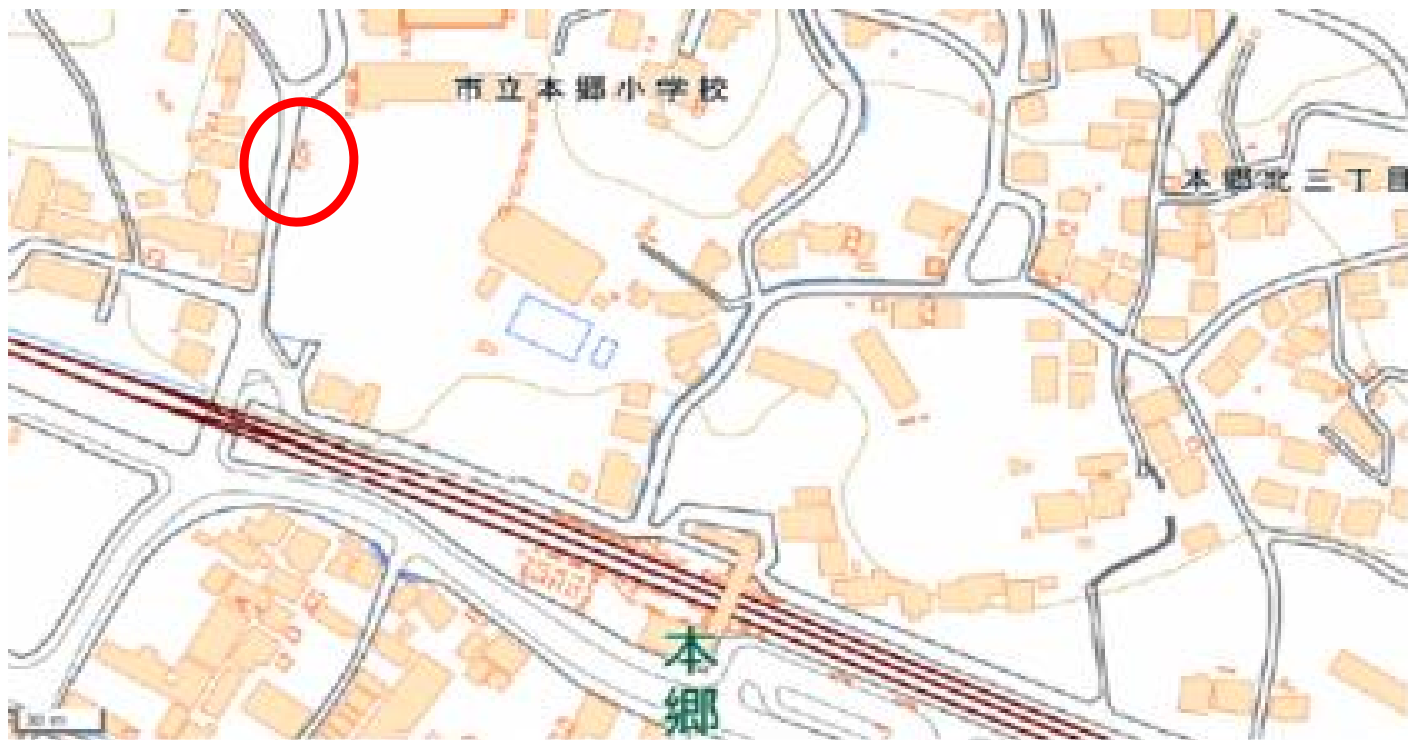
広島県 三原市 本郷小学校区 (通学路対策箇所図)

通し番号	543
点検実施年度	R4
番号	18
学校名	本郷小学校
対策検討メンバー	交通指導員, 本郷小学校, 三原警察署, 学校教育課, 土木整備課, 本郷支所地域振興課, 生活環境課
路線名	市道土肥谷1号線
箇所名・住所	本郷北3丁目15番1号小学校前
通学路の状況・危険の内容	児童が学校の校門から出入りする際, 速度が速い車と接触する危険がある。
対策内容	ゾーン30の設定は対応不可(警察) 校門付近に「減速」の文字を設置済み。
事業主体	警察 三原市
対策年度	R5~

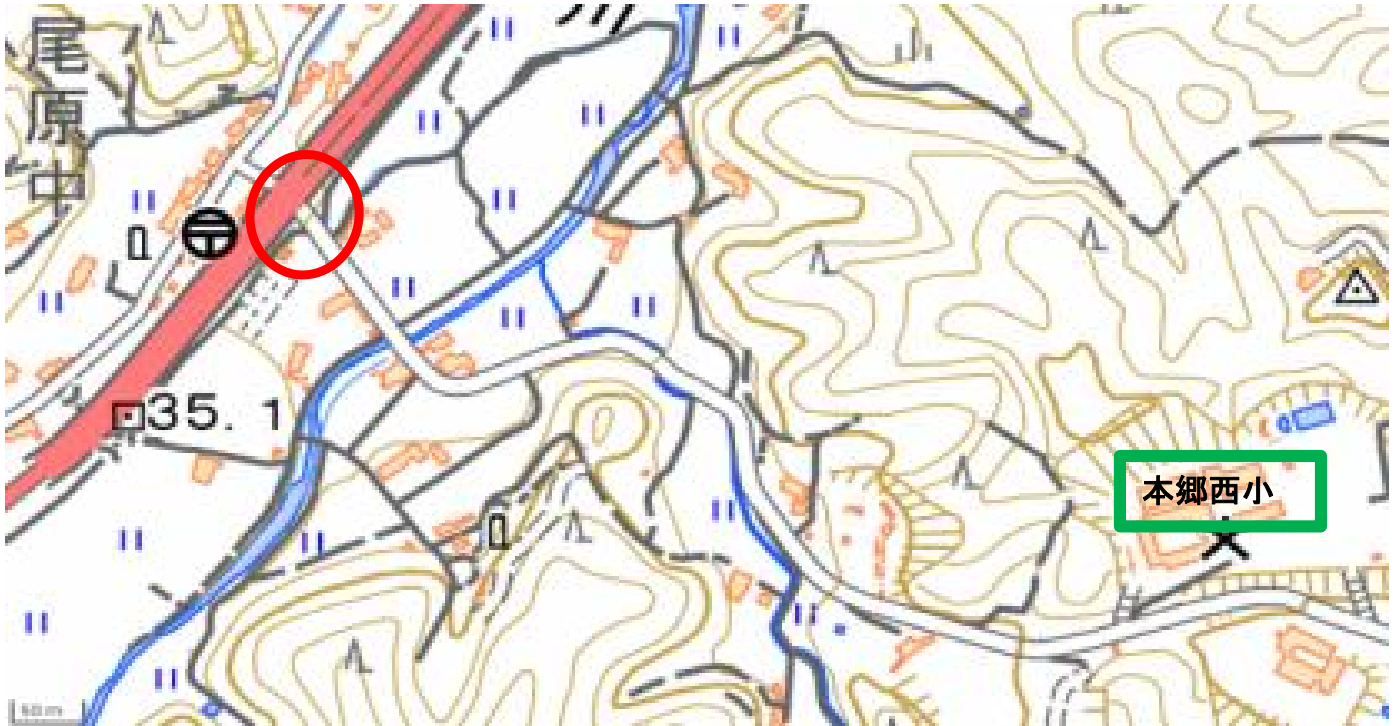
広島県 三原市 本郷西小学校区（通学路対策箇所図）

通し番号	544
点検実施年度	R4
番号	19
学校名	本郷西小学校
対策検討メンバー	PTA, 本郷西小学校, 広島県東部建設事務所三原支所, 三原警察署, 学校教育課, 土木整備課, 本郷支所地域振興課, 生活環境課
路線名	市道下梶谷絵堂ヶ鼻線
箇所名・住所	本郷町南方7462番地付近
通学路の状況・危険の内容	歩行者用トンネルの照明が2か所切れて暗くなっており危険。
対策内容	照明は夜間になるとセンサーで点灯するため, 対応不要
事業主体	三原市
対策年度	R4

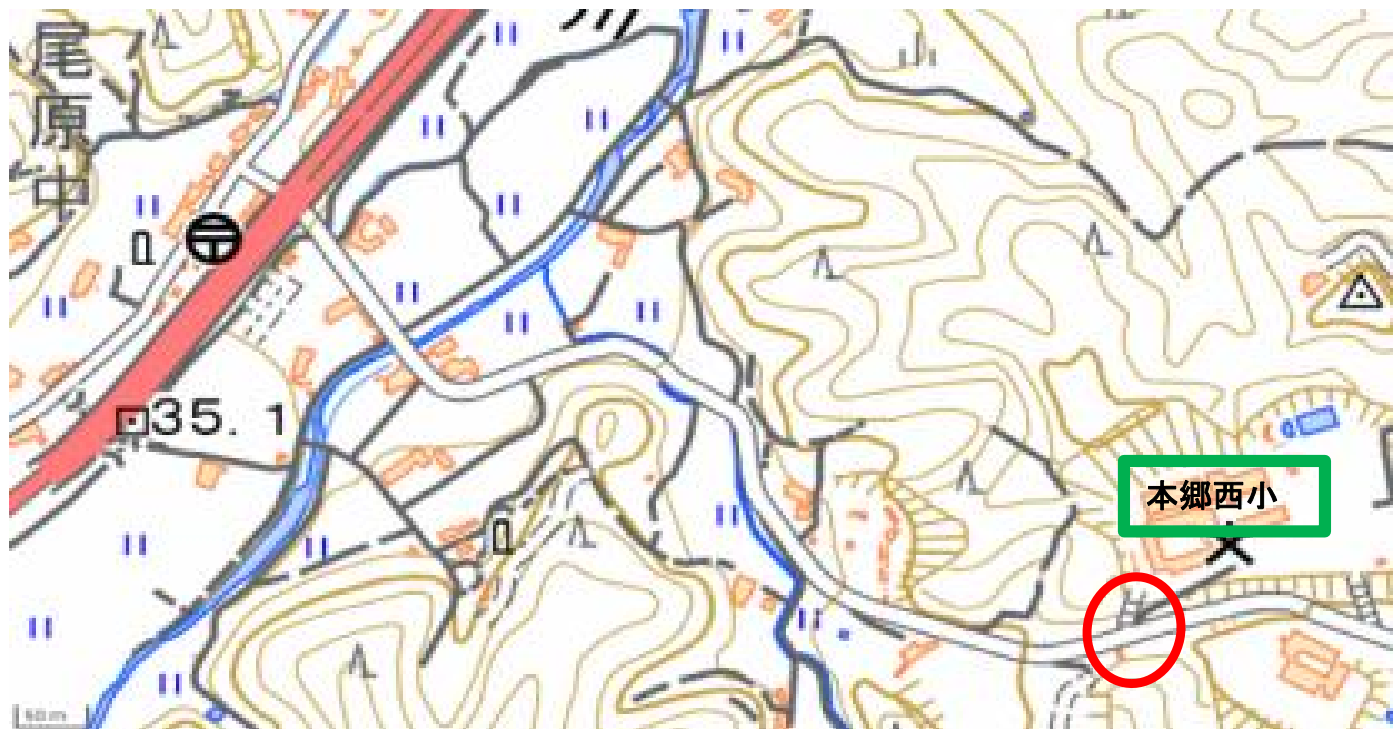
広島県 三原市 本郷西小学校区（通学路対策箇所図）

通し番号	545
点検実施年度	R4
番号	20
学校名	本郷西小学校
対策検討メンバー	PTA, 本郷西小学校, 広島県東部建設事務所三原支所, 三原警察署, 学校教育課, 土木整備課, 生活環境課
路線名	道路外(学校敷地)
箇所名・住所	本郷町南方4003番地付近
通学路の状況・危険の内容	小学校入口横のグレーチングブロックがひび割れて鉄骨が出ており危険。
対策内容	該当箇所の修繕済み
事業主体	三原市
対策年度	R4

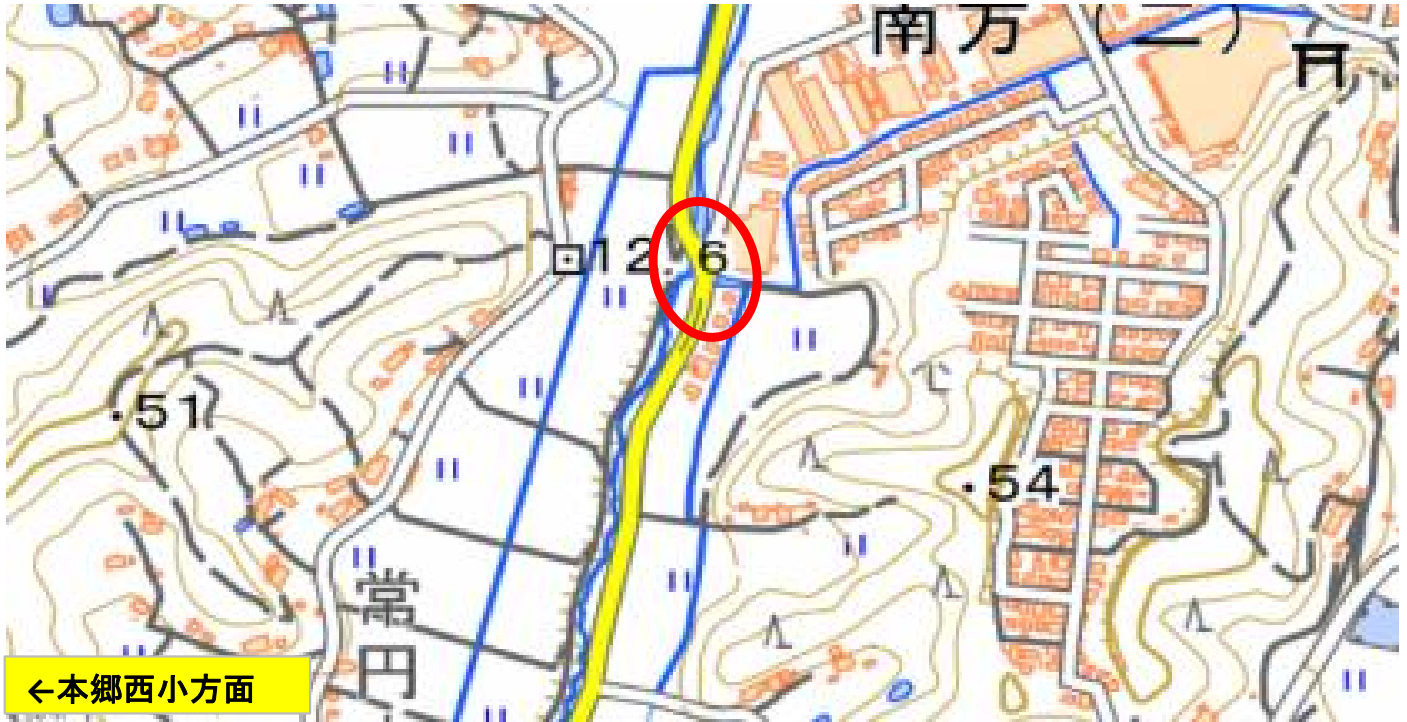
広島県 三原市 本郷西小学校区 (通学路対策箇所図)

通し番号	546
点検実施年度	R4
番号	21
学校名	本郷西小学校
対策検討メンバー	PTA, 本郷西小学校, 広島県東部建設事務所三原支所, 三原警察署, 学校教育課, 土木整備課, 本郷支所地域振興課, 生活環境課
路線名	(主) 東広島本郷忠海線
箇所名・住所	本郷町南方5557番地付近
通学路の状況・危険の内容	横断歩道で一時停止する車が少なく, 児童・生徒と接触する危険がある。
対策内容	「横断歩道あり」の文字入れ済み(広島県) 反射板と通学路表示板を補修済み広島県 ダイヤマークの塗り直し済み(警察)
事業主体	広島県 警察
対策年度	R4(県) R4(警察)
