広島県 三原市 三原小学校区 (通学路対策箇所図)

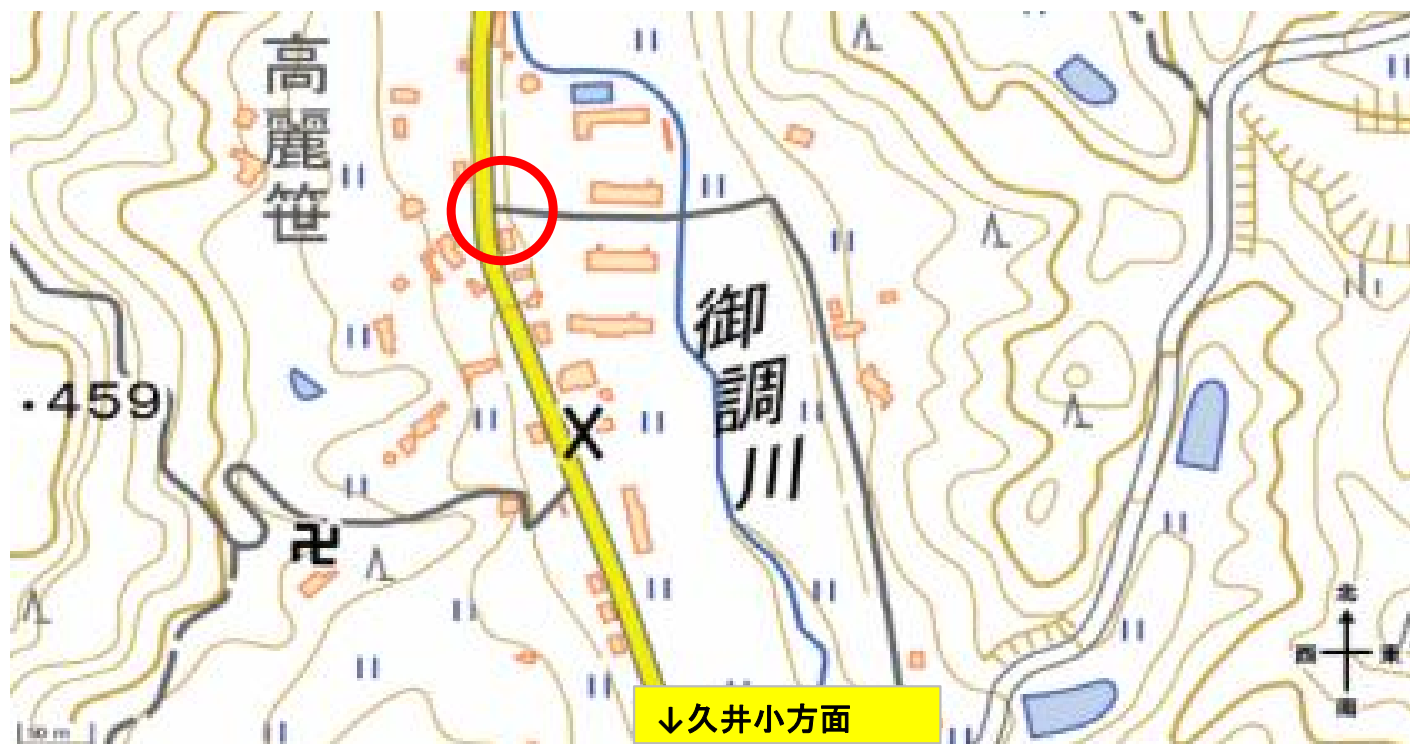
広島県 三原市 久井小学校区 (通学路対策箇所図)

通し番号	547
点検実施年度	R4
番号	22
学校名	久井小学校
対策検討メンバー	交通指導員, 久井小学校, 三原警察署, 学校教育課, 土木整備課, 久井支所地域振興課, 生活環境課
路線名	(主) 三原東城線
箇所名・住所	久井町下津1498番地3付近
通学路の状況・危険の内容	スクールバスのバス停があり, 交差点であるが, 主道路の交通量が多く, 標識の位置検討(横断歩道と近すぎるため見えにくい位置にある)ならびに, 道路標示, 横断歩道の塗り直し検討が必要。
対策内容	路面標示の修繕を検討する(広島県) 路面標示の修繕済み(警察)
事業主体	広島県 警察
対策年度	R6~

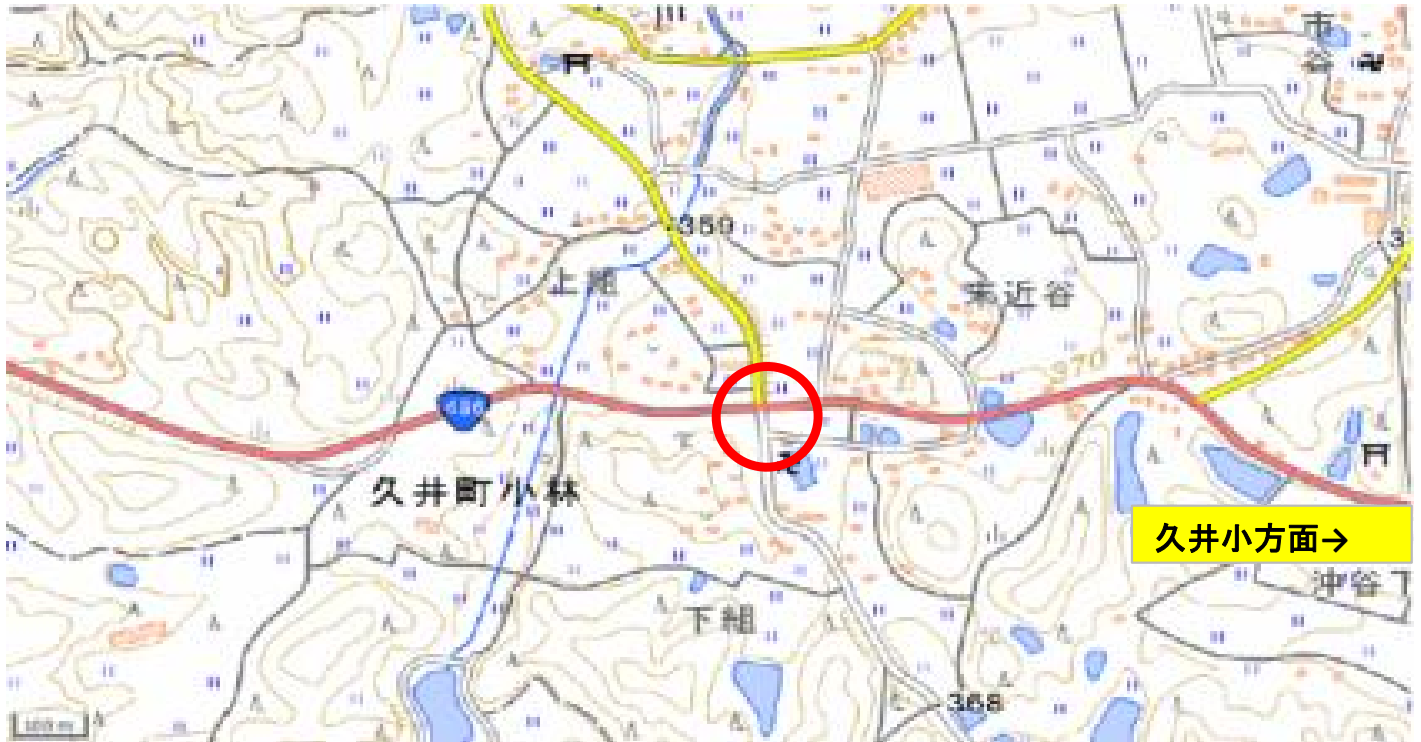
広島県 三原市 久井小学校区 (通学路対策箇所図)

通し番号	548
点検実施年度	R4
番号	23
学校名	久井小学校
対策検討メンバー	交通指導員, 久井小学校, 三原警察署, 学校教育課, 土木整備課, 久井支所地域振興課, 生活環境課
路線名	国道486号
箇所名・住所	久井町小林555番地付近(法林寺前)
通学路の状況・危険の内容	スクールバスのバス停があり, 交差点であるが, 主道路の交通量が多く, 横断歩道が消えかけているため, 横断歩道の塗り直し検討が必要。
対策内容	横断歩道の塗り直し済み。
事業主体	警察
対策年度	R4

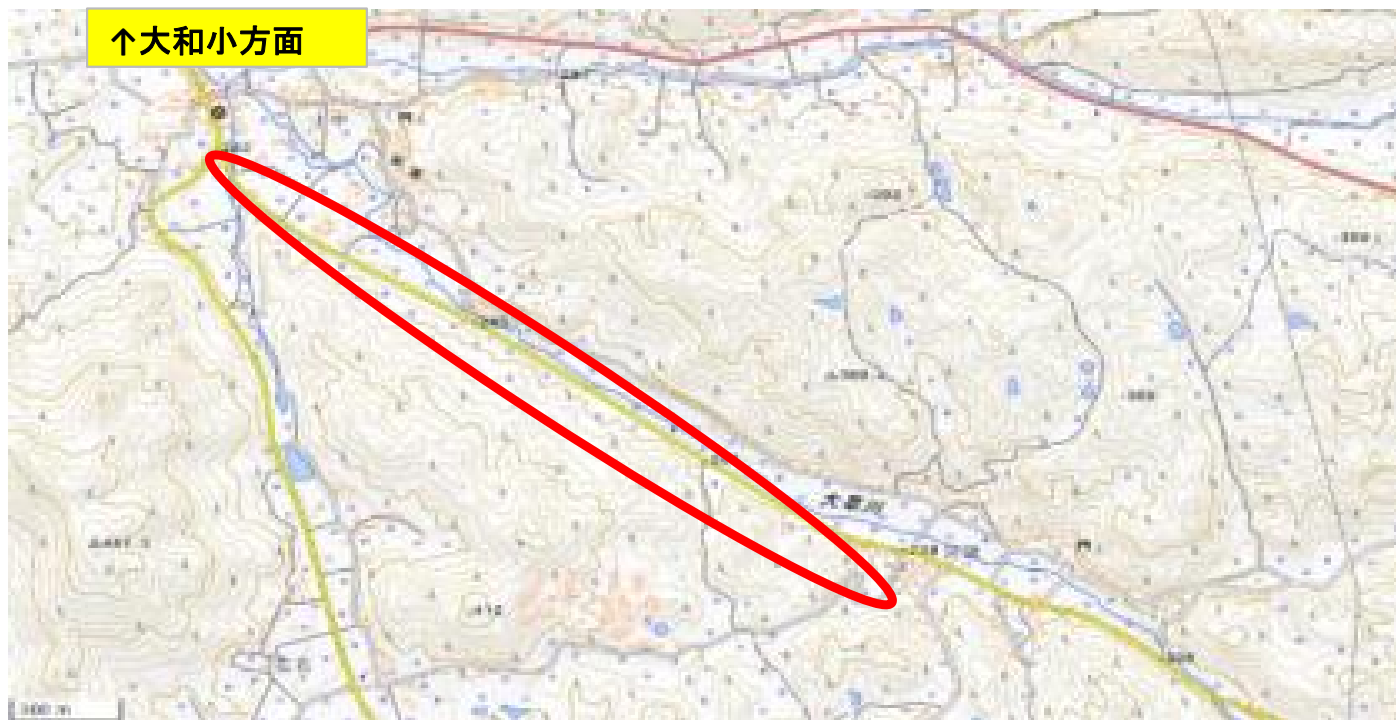
広島県 三原市 大和小学校区 (通学路対策箇所図)

通し番号	549
点検実施年度	R4
番号	24
学校名	大和小学校
対策検討メンバー	PTA,交通指導員, 大和小学校, 三原警察署, 学校教育課, 土木整備課, 大和支所地域振興課, 生活環境課
路線名	(一)大草三原線
箇所名・住所	大和町大草
通学路の状況・危険の内容	歩道に亀裂があり, そこから草が生え歩行の妨げになっていたり, 凹凸が激しく安全に歩行したりすることが難しい。 現在, 保護者の方が草刈り等を行い, 安全に歩行出来るように整備してくださっている状況。
対策内容	歩道の修繕を検討する
事業主体	広島県
対策年度	R5~
