広島県 三原市 第一中学校区 (通学路対策箇所図)

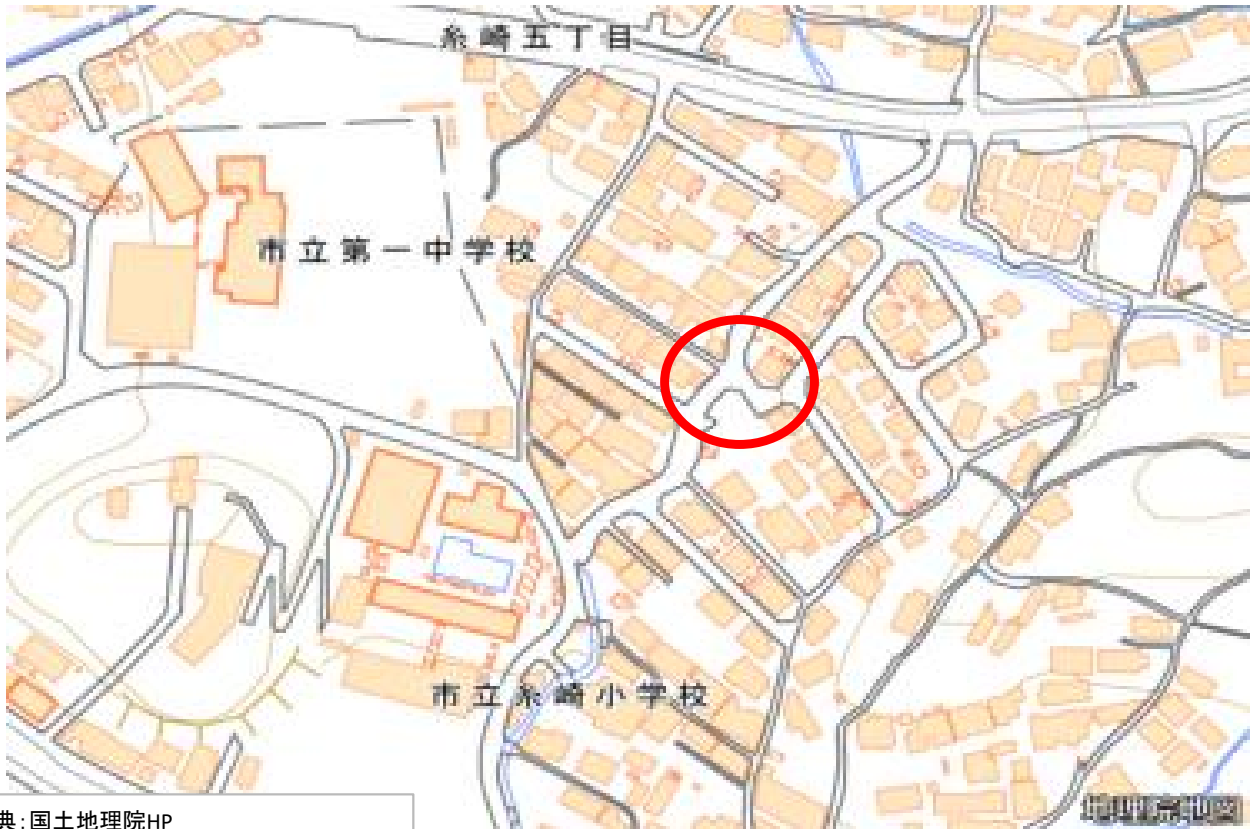
※通し番号	550
点検実施年度	R5
※番号	1
学校名	第一中学校
対策検討メンバー	交通指導員・広島県東部建設事務所三原支所・三原警察署・教育委員会・土木管理課・生活環境課・第一中学校
路線名	市道系崎73号線
箇所名・住所	系崎5丁目5番15号付近
通学路の状況・危険の内容	見通しが悪く、路地から出てくる車及び歩行者の確認がしにくい。
対策内容	路面標示を設置済み。
※事業主体	三原市
対策年度	R5

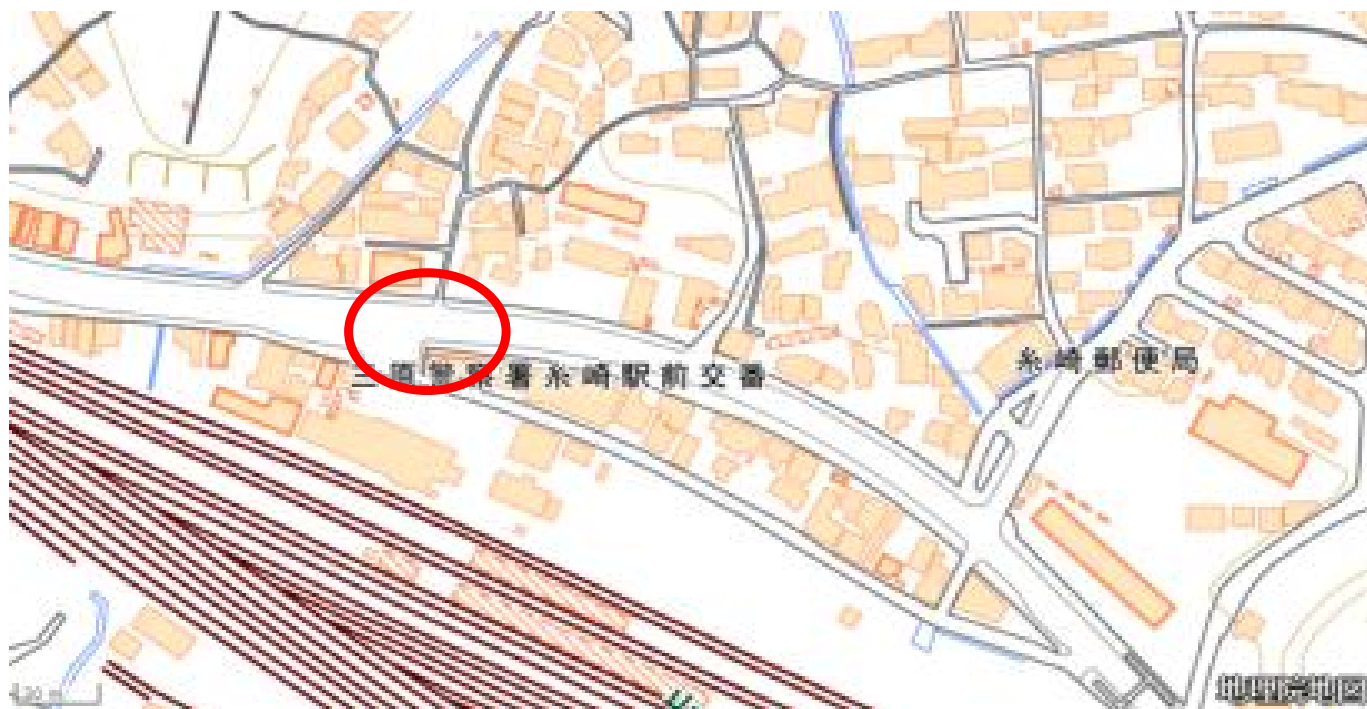
広島県 三原市 第一中学校区 (通学路対策箇所図)

※通し番号	551
点検実施年度	R5
※番号	2
学校名	第一中学校
対策検討メンバー	交通指導員・広島県東部建設事務所三原支所・三原警察署・教育委員会・土木管理課・生活環境課・第一中学校
路線名	国道185号
箇所名・住所	糸崎4丁目9番24号付近
通学路の状況・危険の内容	車道と歩道が重なっており、信号が変わった際、歩道を歩く歩行者と衝突する危険性がある
対策内容	通行注意の文字入れ済み。
※事業主体	広島県
対策年度	R6～R7

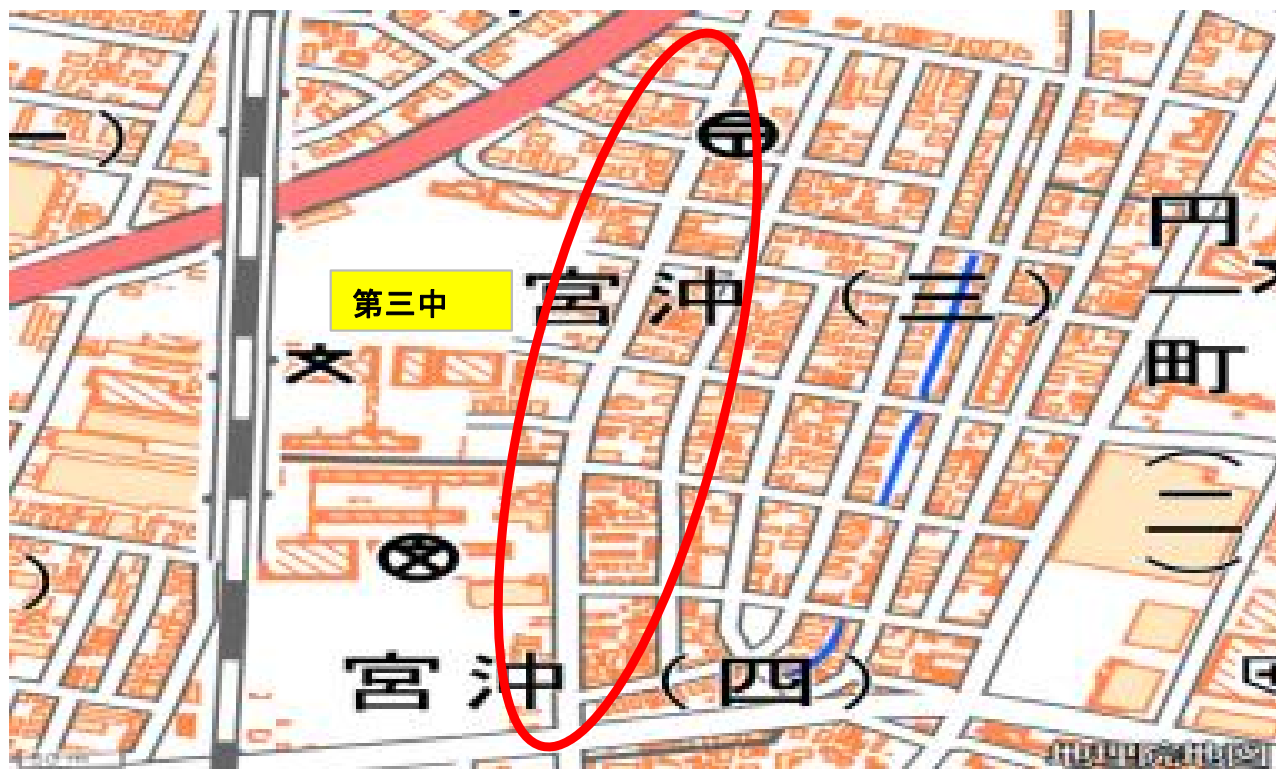
広島県 三原市 第三中学校区 (通学路対策箇所図)

※通し番号	552
点検実施年度	R5
※番号	3
学校名	第三中学校
対策検討メンバー	PTA・三原警察署・教育委員会・土木管理課・生活環境課・第三中学校
路線名	市道宮沖13号線
箇所名・住所	宮沖3丁目15番付近
通学路の状況・危険の内容	路側帯が狭く、また、三原高校の生徒の通学とも重なり、通学時間帯や帰宅時間帯には交通量が多くなり、危険。
対策内容	路肩の整備を検討する。
※事業主体	三原市
対策年度	R6～

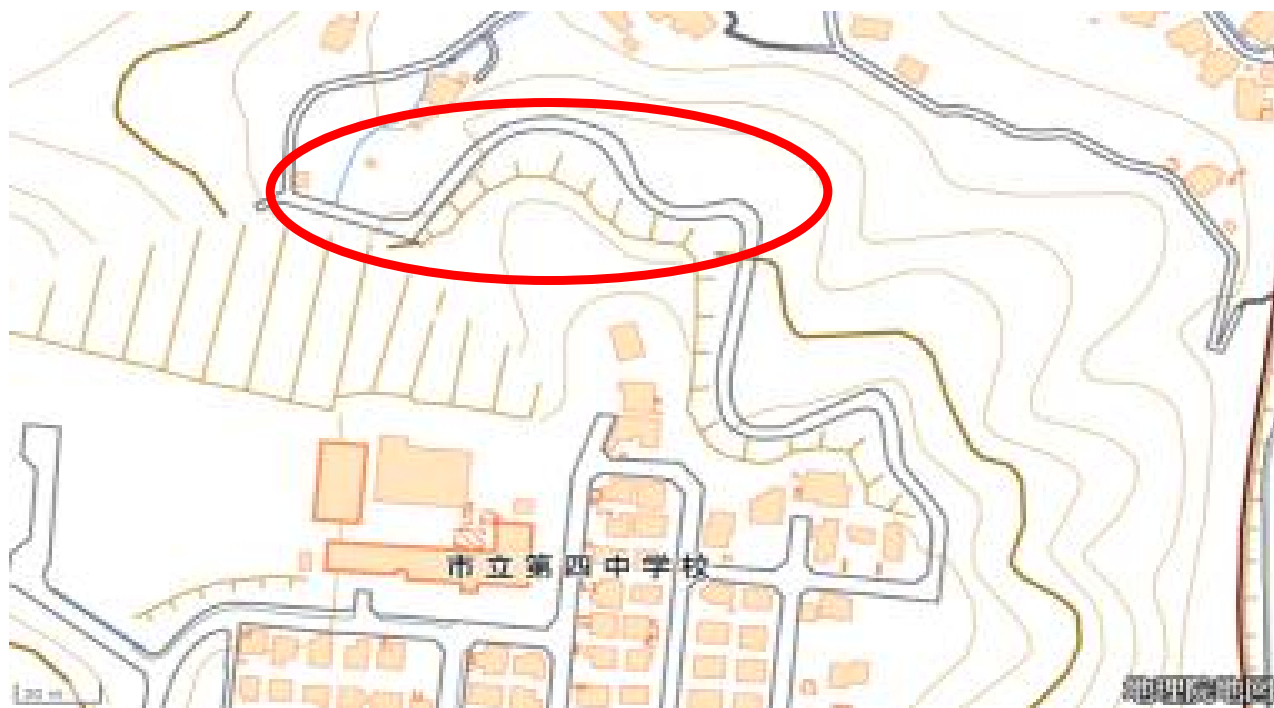
広島県 三原市 第四中学校区（通学路対策箇所図）

※通し番号	553
点検実施年度	R5
※番号	4
学校名	第四中学校
対策検討メンバー	三原警察署・教育委員会・土木管理課・生活環境課・第四中学校
路線名	市道須波西19号線
箇所名・住所	須波西町2丁目14番5号付近
通学路の状況・危険の内容	通学路両端の山斜面に木々が生い茂り、一度伐採していただいたが、かなり成長して道を暗くし、見通しを悪くしている。過去に不審者が出た場所でもあり、何かあるといけないと保護者も心配している。 通学路両端に背の高い雑草が生い茂り、車両通行時に生徒が避けるスペースが小さく危険。
対策内容	支障となる樹木を伐採済み。
※事業主体	三原市
対策年度	R5

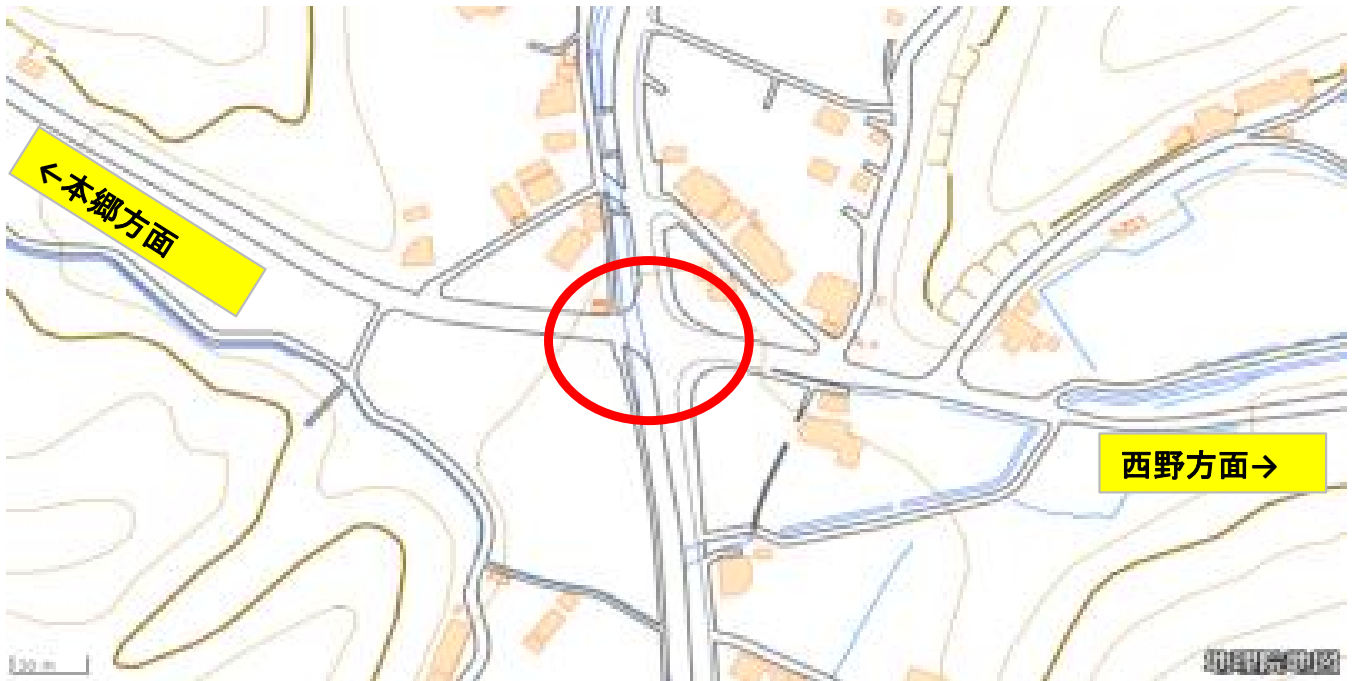
広島県 三原市 第五中学校区 (通学路対策箇所図)

※通し番号	554
点検実施年度	R5
※番号	5
学校名	第五中学校
対策検討メンバー	交通指導員・広島県東部建設事務所三原支所・三原警察署・教育委員会・土木管理課・生活環境課・第五中学校
路線名	県道三原本郷線
箇所名・住所	小坂町3235番地付近
通学路の状況・危険の内容	通学時、県道が交差する道路で、交通量が多く、生徒が自転車で通過するときに危険である。
対策内容	学校指導を行う。
※事業主体	学校
対策年度	R5

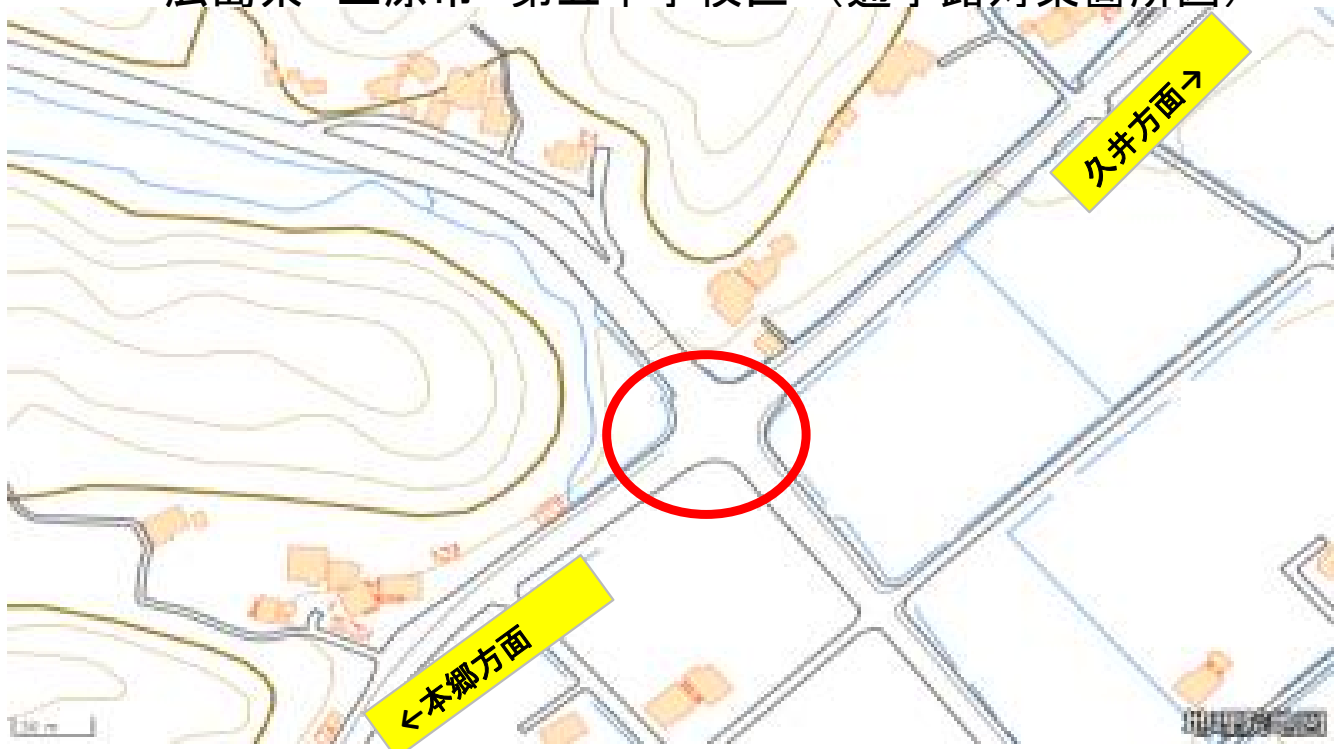
広島県 三原市 第五中学校区 (通学路対策箇所図)

※通し番号	555
点検実施年度	R5
※番号	6
学校名	第五中学校
対策検討メンバー	交通指導員・広島県東部建設事務所三原支所・三原警察署・教育委員会・土木管理課・生活環境課・第五中学校
路線名	県道三原本郷線
箇所名・住所	高坂町真良1363番地付近
通学路の状況・危険の内容	通学時、県道と主要地方道が交差する道路で、3月末に本郷へ通じる道路が開通し、交通量がさらに多くなっており、生徒が通過するときに危険である。
対策内容	学校指導を行う。(学校) 一時停止を設置済み。(警察)
※事業主体	学校 警察
対策年度	R5(警察) R5(学校)

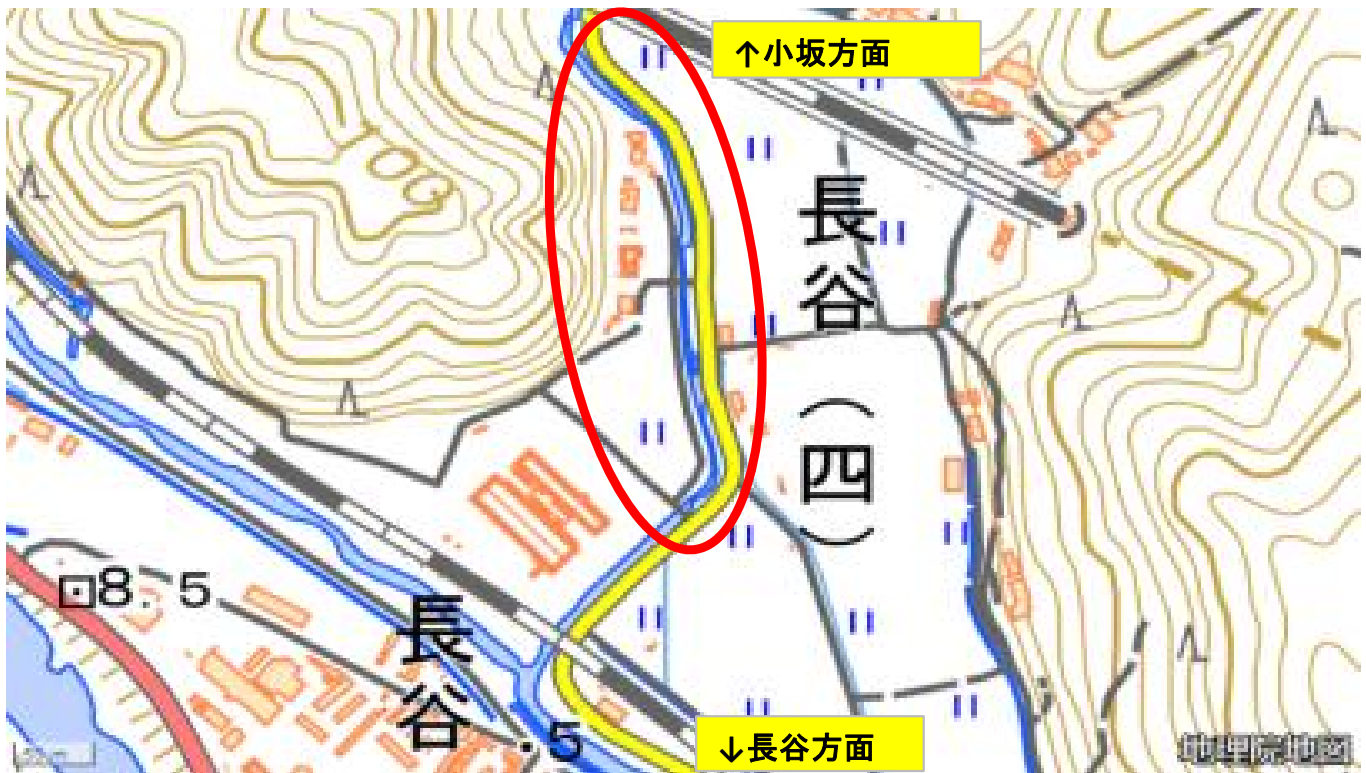
広島県 三原市 第五中学校区（通学路対策箇所図）

※通し番号	556
点検実施年度	R5
※番号	7
学校名	第五中学校
対策検討メンバー	交通指導員・広島県東部建設事務所三原支所・三原警察署・教育委員会・土木管理課・生活環境課・第五中学校
路線名	県道大草三原線
箇所名・住所	長谷4丁目4番～14番付近
通学路の状況・危険の内容	通学時、片側1車線道路から中央線のない道路が線路までになっており、生徒が通過するときに車両が近くて危険である。 昨年、中学生の自転車にトラックが当て逃げした事故が起きている。
対策内容	草刈りは年1回実施済。 外側線の塗り直しを検討する。
※事業主体	広島県 (三原市)
対策年度	R8

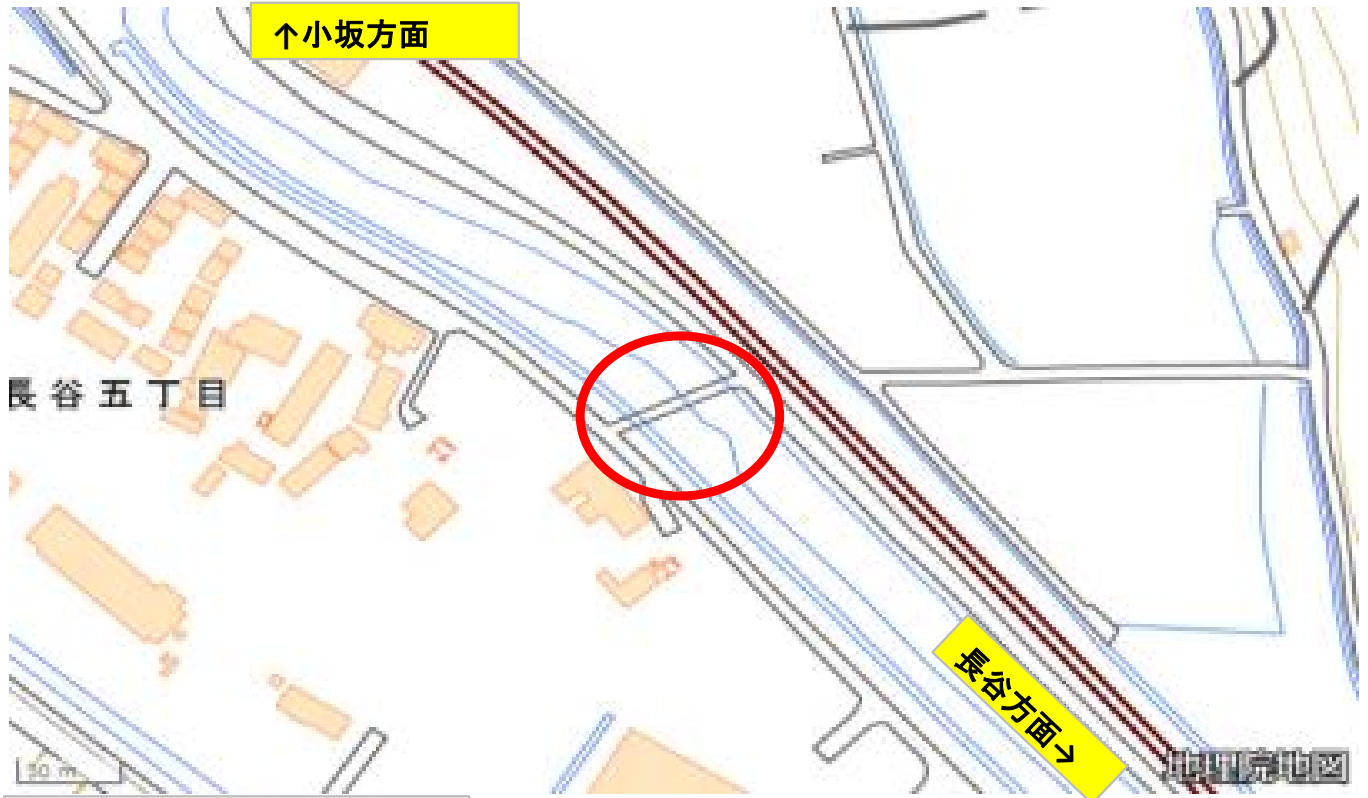
広島県 三原市 第五中学校区 (通学路対策箇所図)

※通し番号	557
点検実施年度	R5
※番号	8
学校名	第五中学校
対策検討メンバー	交通指導員・広島県東部建設事務所三原支所・三原警察署・教育委員会・土木管理課・生活環境課・第五中学校
路線名	市道長谷50号線
箇所名・住所	長谷5丁目3番付近(佛通寺川にかかる石の橋)
通学路の状況・危険の内容	通学時、中央線のない道路から佛通寺川にかかる石橋を渡る際、石橋の幅が狭く、自動車1台分しか通過できないため、毎朝、生徒が通過するときに石橋の手前の道路上で待っている状況で危険である。
対策内容	路面標示の設置を検討する。
※事業主体	三原市
対策年度	R8

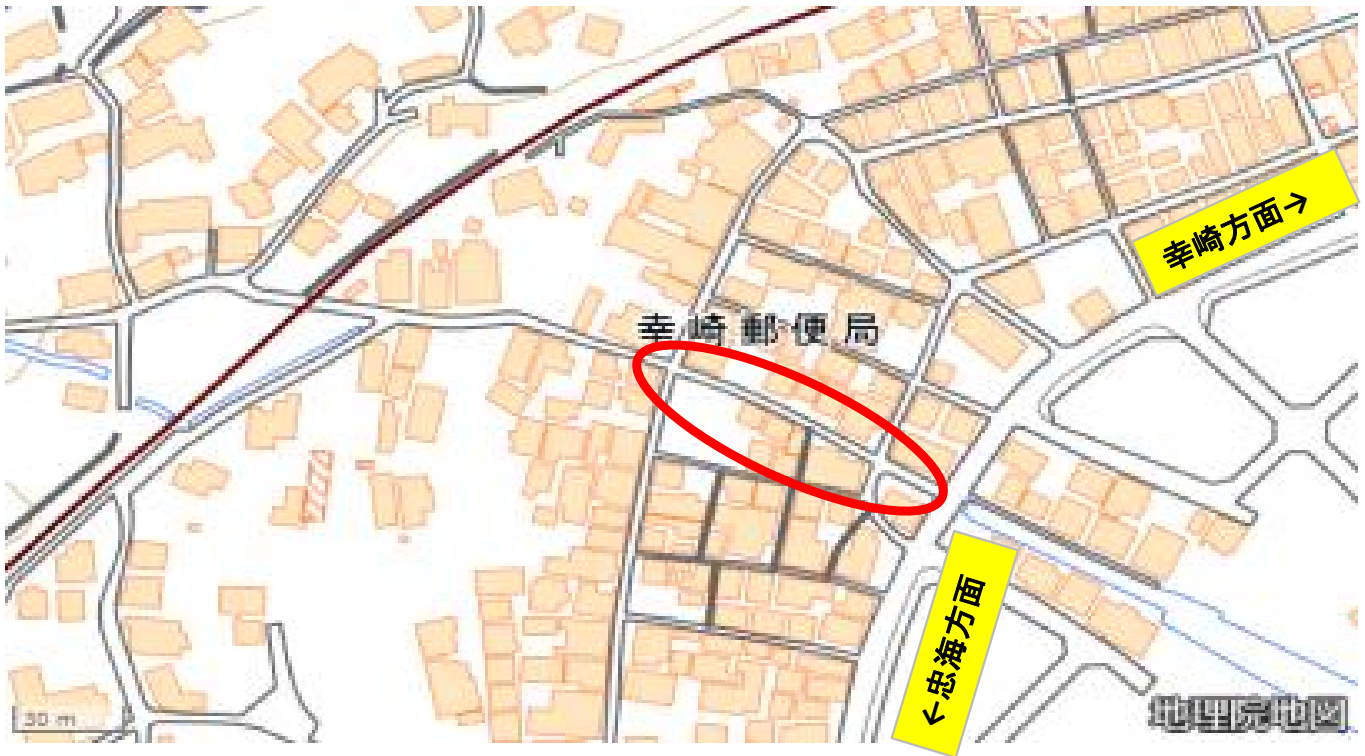
広島県 三原市 幸崎中学校区 (通学路対策箇所図)

※通し番号	558
点検実施年度	R5
※番号	9
学校名	幸崎中学校
対策検討メンバー	PTA・広島県東部建設事務所三原支所・三原警察署・教育委員会・土木管理課・生活環境課・幸崎中学校
路線名	市道幸崎32号線
箇所名・住所	幸崎能地4丁目11番8号付近(郵便局付近)
通学路の状況・危険の内容	道幅が狭く国道につながるため、通学時間帯には車の往来が増え、生徒と接触する可能性がある。
対策内容	路面標示の設置を検討する。隅切り整備は対応困難。
※事業主体	三原市
対策年度	R5～R8

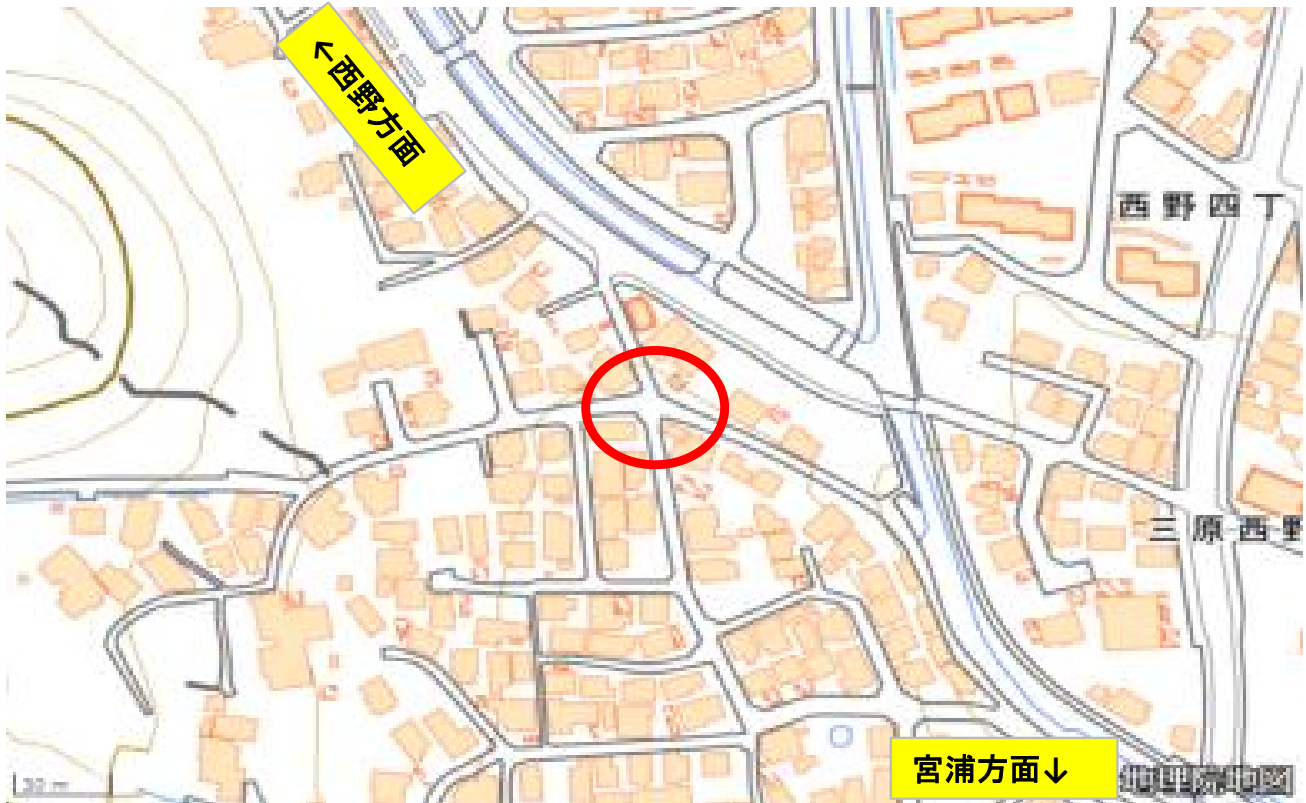
広島県 三原市 宮浦中学校区 (通学路対策箇所図)

※通し番号	559
点検実施年度	R5
※番号	10
学校名	宮浦中学校
対策検討メンバー	PTA・三原警察署・教育委員会・土木管理課・生活環境課・宮浦中学校
路線名	市道西野14号線
箇所名・住所	西野2丁目6番、8番付近
通学路の状況・危険の内容	側溝が深いにも関わらずガードレール等落下を防ぐ対策がされておらず、落下のおそれがある。
対策内容	転落防止柵を設置済み。
※事業主体	三原市
対策年度	R6

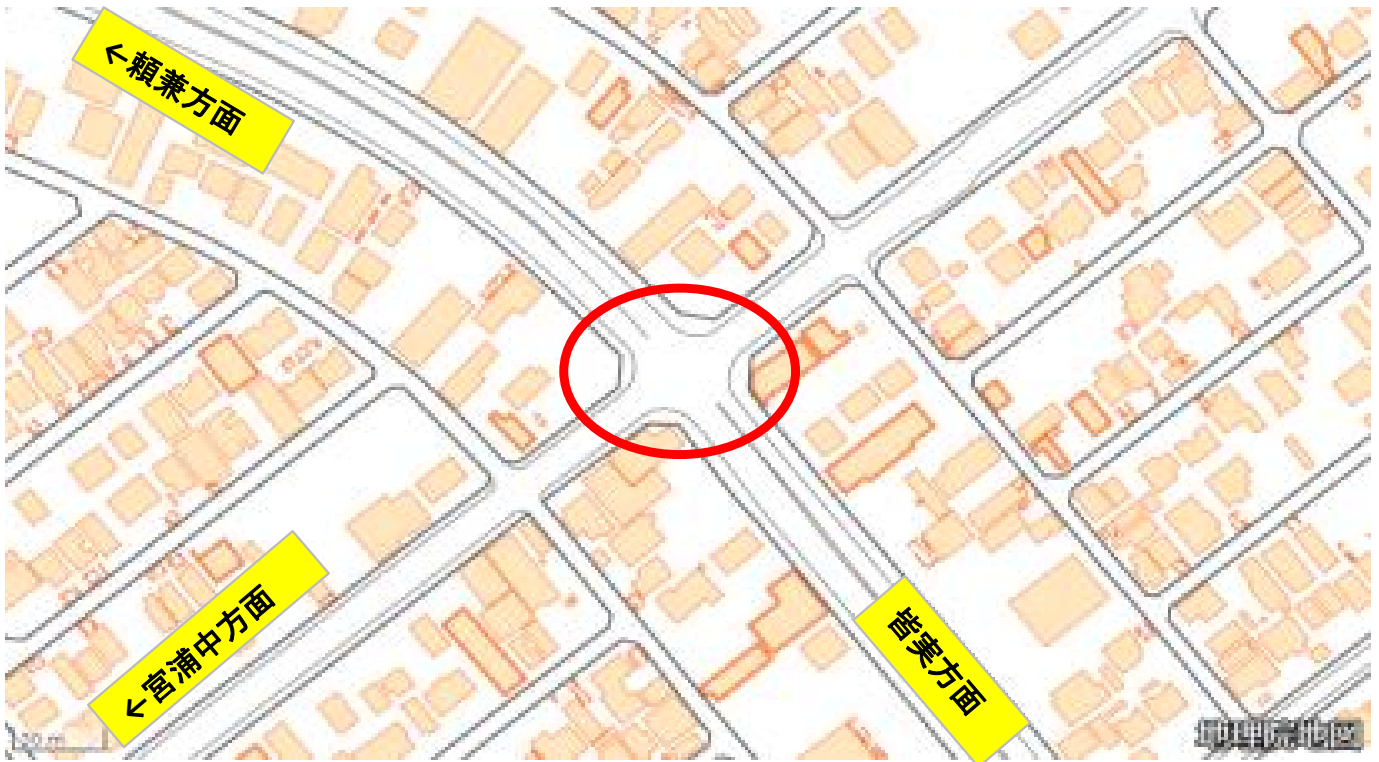
広島県 三原市 宮浦中学校区 (通学路対策箇所図)

※通し番号	560
点検実施年度	R5
※番号	11
学校名	宮浦中学校
対策検討メンバー	PTA・三原警察署・教育委員会・土木管理課・生活環境課・宮浦中学校
路線名	市道宮浦34号線
箇所名・住所	宮浦5丁目2番1号宮浦交差点付近
通学路の状況・危険の内容	雨の日、横断歩道の端が水溜りで横断しにくく転倒の危険性がある。また、信号待ちのとき自動車から水しぶきが歩行者にたくさんはねて危険である。信号待ちをしているとき、通過する車と接触しそうで危険。
対策内容	道路の排水設備整備済み。 ガードパイプ設置済み。
※事業主体	三原市
対策年度	R7

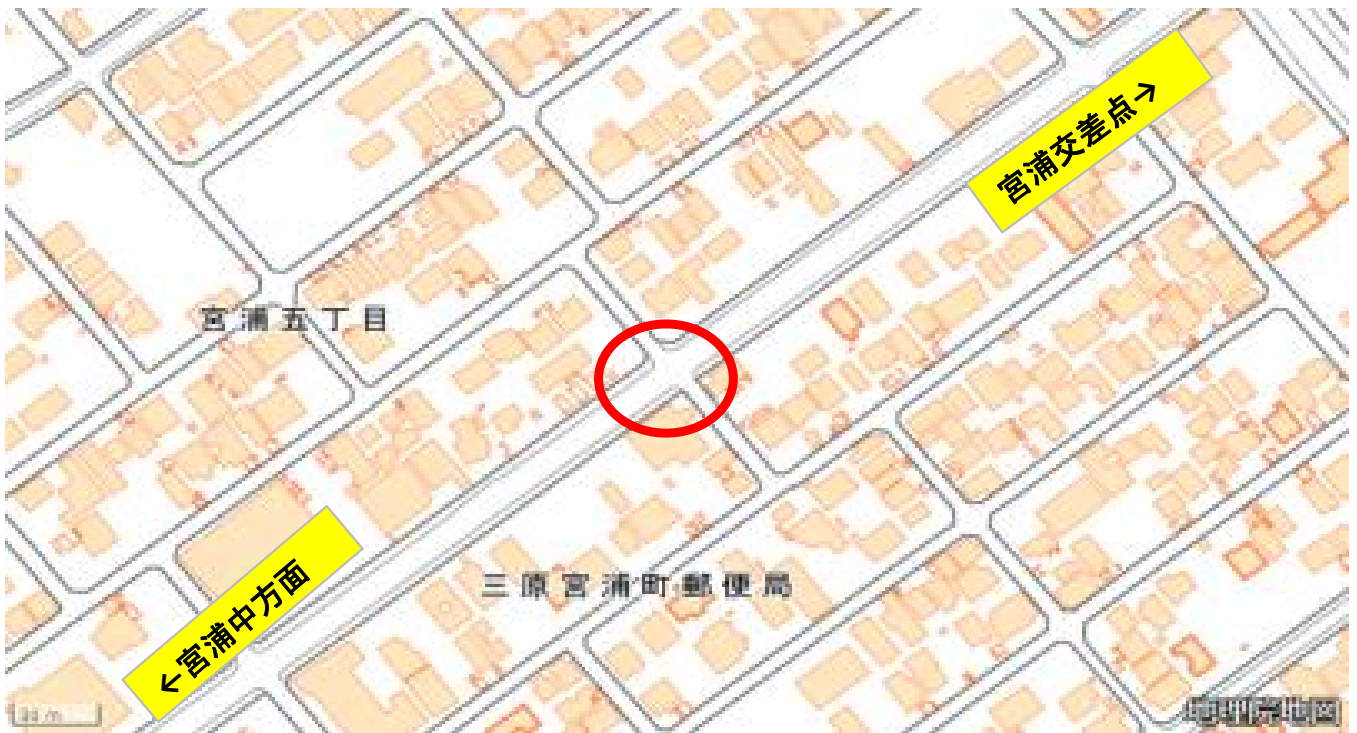
広島県 三原市 宮浦中学校区 (通学路対策箇所図)

※通し番号	561
点検実施年度	R5
※番号	12
学校名	宮浦中学校
対策検討メンバー	PTA・三原警察署・教育委員会・土木管理課・生活環境課・宮浦中学校
路線名	市道宮浦40号線
箇所名・住所	宮浦5丁目2番1号宮浦交差点付近
通学路の状況・危険の内容	一旦停止の線が薄くなっており、自動車が一旦停止しないことが多々あるため、歩道から歩道に渡るときに自動車が歩行者に衝突してくる危険性がある。
対策内容	一時停止線の塗り直し済み。
※事業主体	警察
対策年度	R5

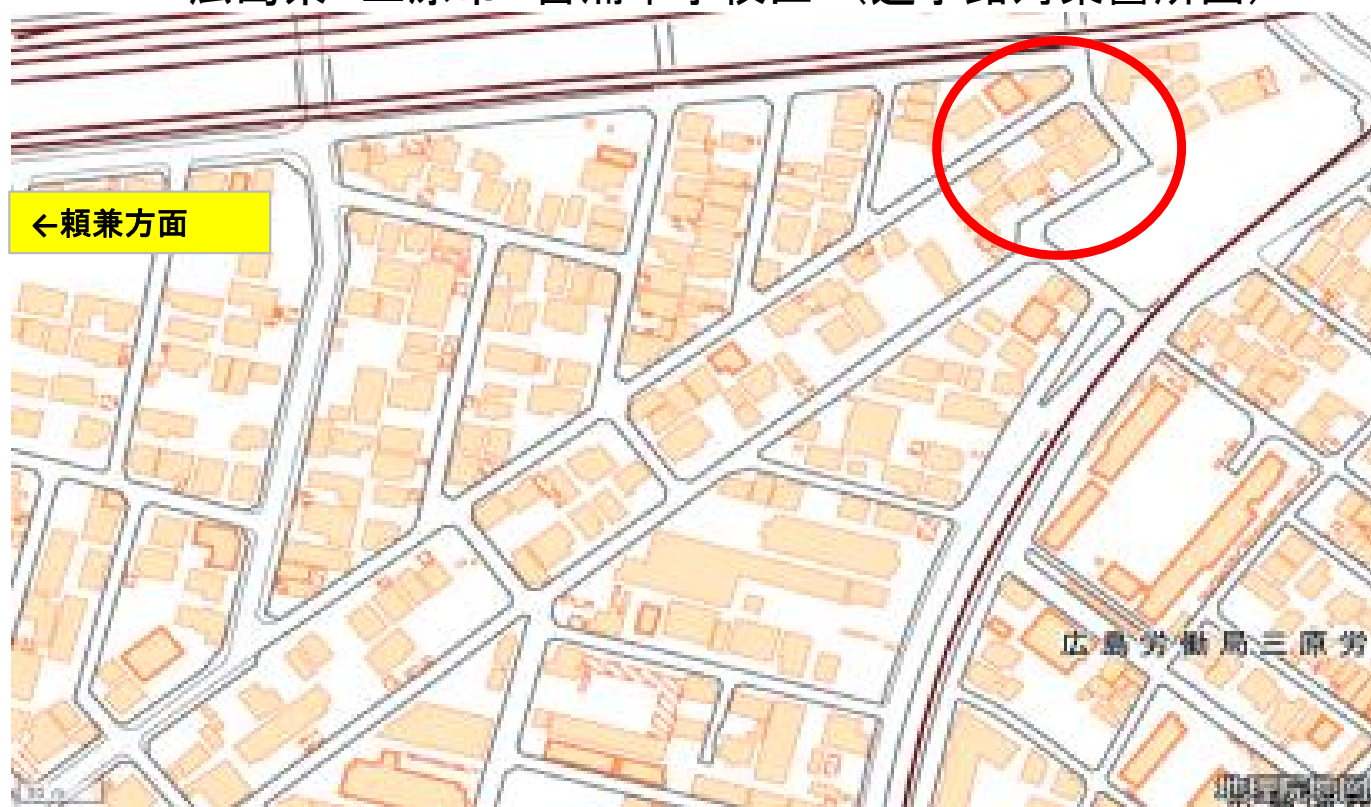
広島県 三原市 宮浦中学校区 (通学路対策箇所図)

※通し番号	562
点検実施年度	R5
※番号	13
学校名	宮浦中学校
対策検討メンバー	PTA・三原警察署・教育委員会・土木管理課・生活環境課・宮浦中学校
路線名	市道宮浦11号線
箇所名・住所	皆実1丁目
通学路の状況・危険の内容	道路に歩道の印がない。車の通行量も多く、生徒が通行した際に車と接触する危険性がある。
対策内容	通行帯(青色)の設置済み。
※事業主体	三原市
対策年度	R6

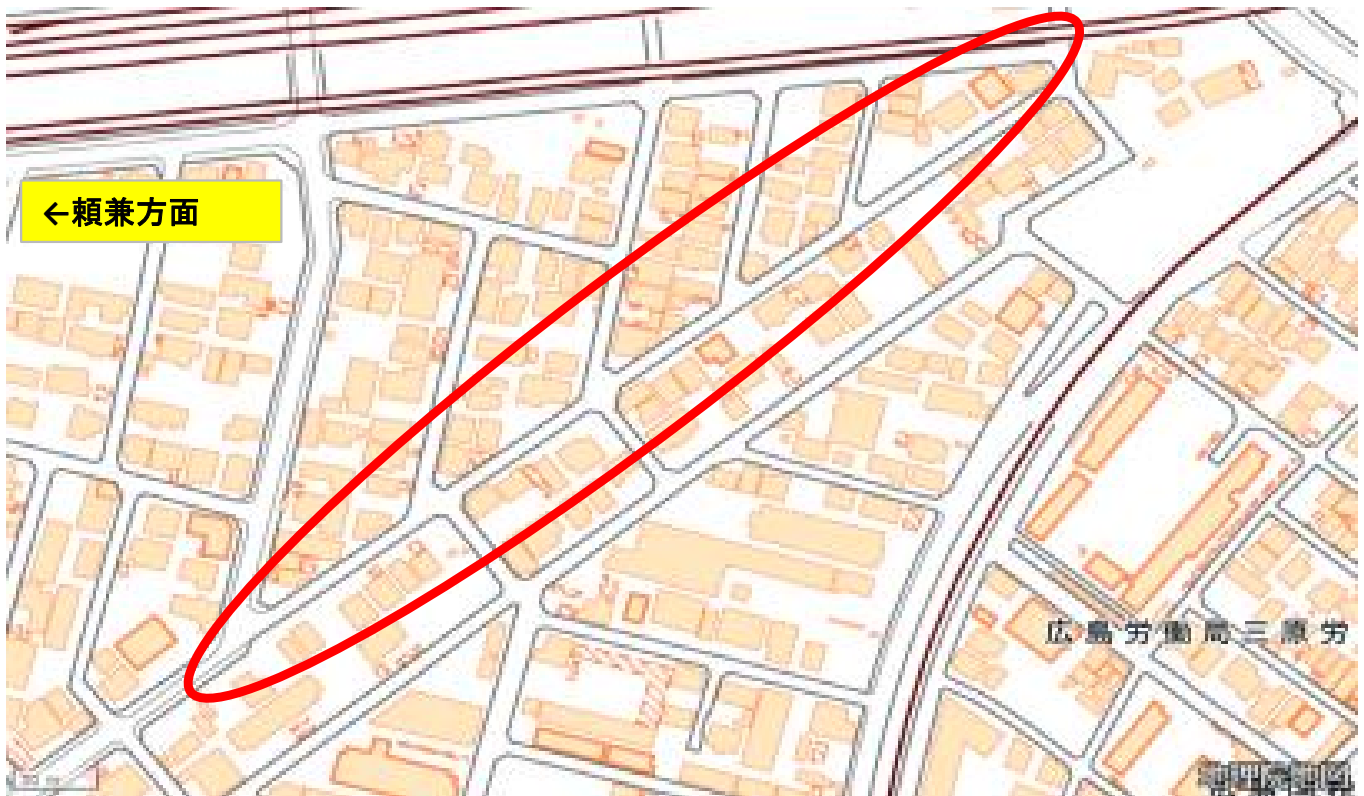
広島県 三原市 宮浦中学校区 (通学路対策箇所図)

※通し番号	563
点検実施年度	R5
※番号	14
学校名	宮浦中学校
対策検討メンバー	PTA・三原警察署・教育委員会・土木管理課・生活環境課・宮浦中学校
路線名	市道宮浦18号線
箇所名・住所	宮浦3丁目(皆実第三公園付近～塩そばまえた付近)
通学路の状況・危険の内容	通学路になっている道路で停止線・路面標示が消えており、車の走行速度超過の実態がある。
対策内容	一時停止線の塗り直し済み。(警察) 路面標示の設置、舗装の修繕済み。(三原市)
※事業主体	警察 三原市
対策年度	R5(警察) R5(学校)

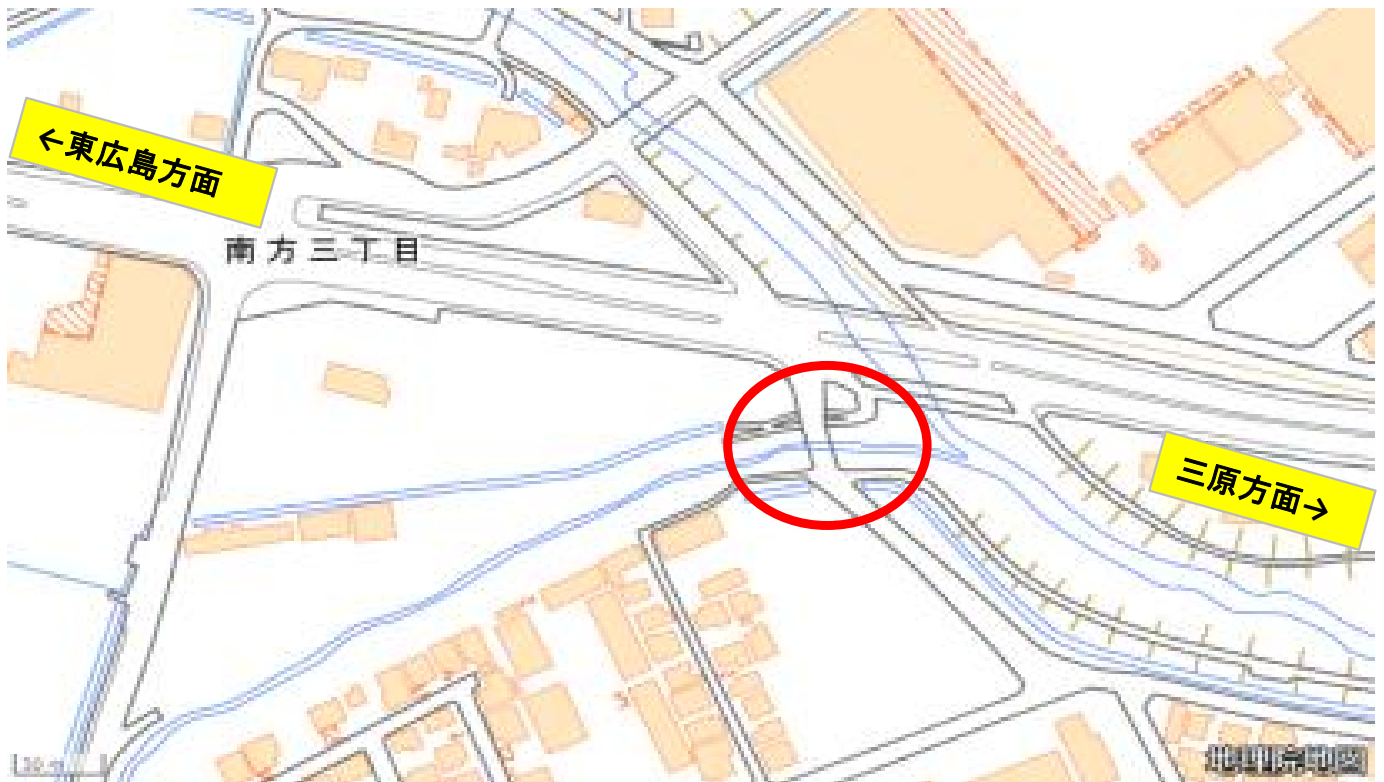
広島県 三原市 本郷中学校区 (通学路対策箇所図)

※通し番号	564
点検実施年度	R5
※番号	15
学校名	本郷中学校
対策検討メンバー	PTA・交通指導員・広島県東部建設事務所三原支所・三原警察署・教育委員会・土木管理課・生活環境課・本郷支所地域振興課・本郷中学校
路線名	市道本郷町椋本足蔭線
箇所名・住所	南方2丁目7番付近(ヤマト運輸前三叉路)
通学路の状況・危険の内容	接触事故等の報告等を受けていないが、大型貨物車が頻繁に通過する三叉路交差点である。徒歩通学生徒の通学路でもあり、横断歩道がないこの交差点は、危険である。また、この交差点と国道2号線「梨羽橋西詰」交差点の間にある「椋本橋」には歩道白線がなく、国道2号線に向かうトラックや乗用車が信号待ちをすると、歩道スペースがなくなる。
対策内容	区画線の線形変更をして引き直し。 歩道部へカラー舗装(緑色)設置済み。 学校指導を実施。
※事業主体	三原市 学校
対策年度	R7(三原市) R5(学校)

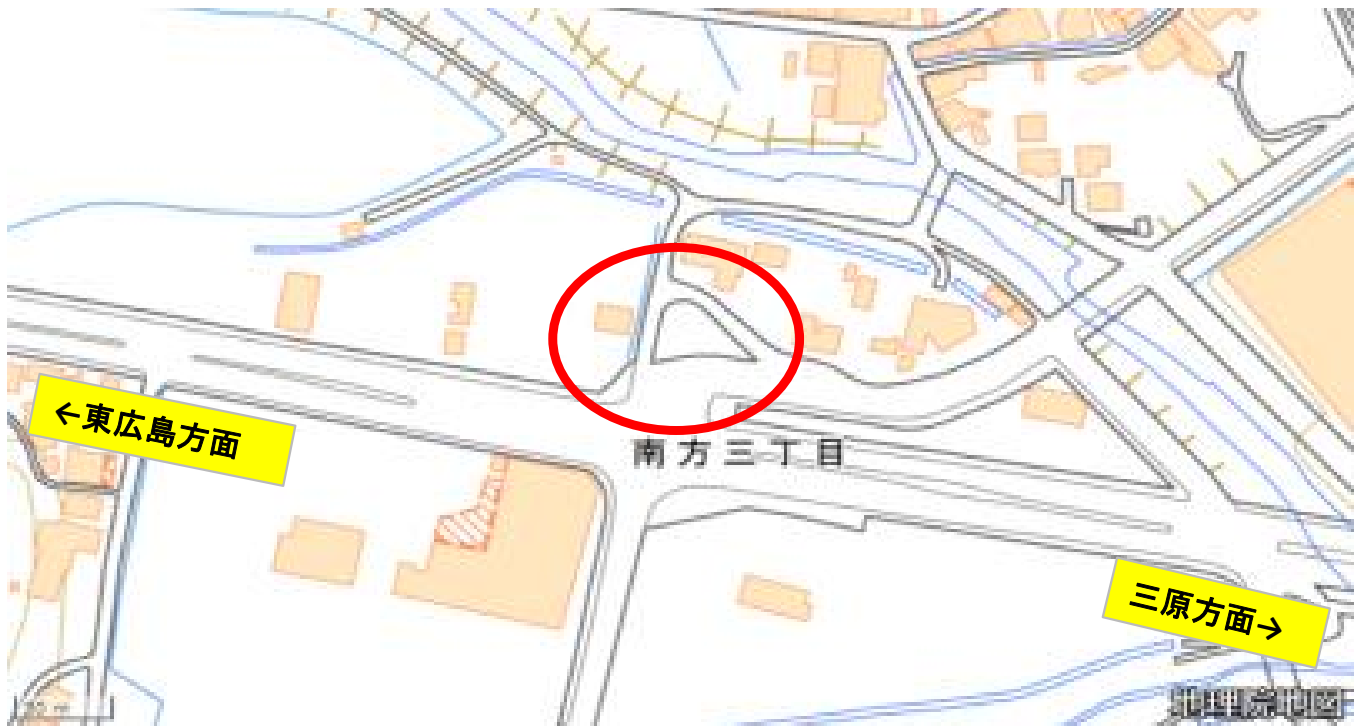
広島県 三原市 本郷中学校区 (通学路対策箇所図)

※通し番号	565
点検実施年度	R5
※番号	16
学校名	本郷中学校
対策検討メンバー	PTA・交通指導員・広島県東部建設事務所三原支所・三原警察署・教育委員会・土木管理課・生活環境課・本郷支所地域振興課・本郷中学校
路線名	市道本郷町茅の市椋本線
箇所名・住所	南方3丁目4番付近(天吉付近)
通学路の状況・危険の内容	現在、一方通行区間が一部あるため、登校時と下校時のコースを変えている。下校時は、市道「原市日名内線」の細い道路(本郷中前の道路～三宅石材店)を通行させているが、車との接触しそうなヒヤリとする状況もあり地域から苦情が多い。自転車のみ一方通行を解除すれば、行きも帰りも同じコースになり、道幅の広い通学路が確保できる。
対策内容	標識の移設済み。(警察) 学校指導を行う。(学校)
※事業主体	警察 学校
対策年度	R5(警察) R5(学校)

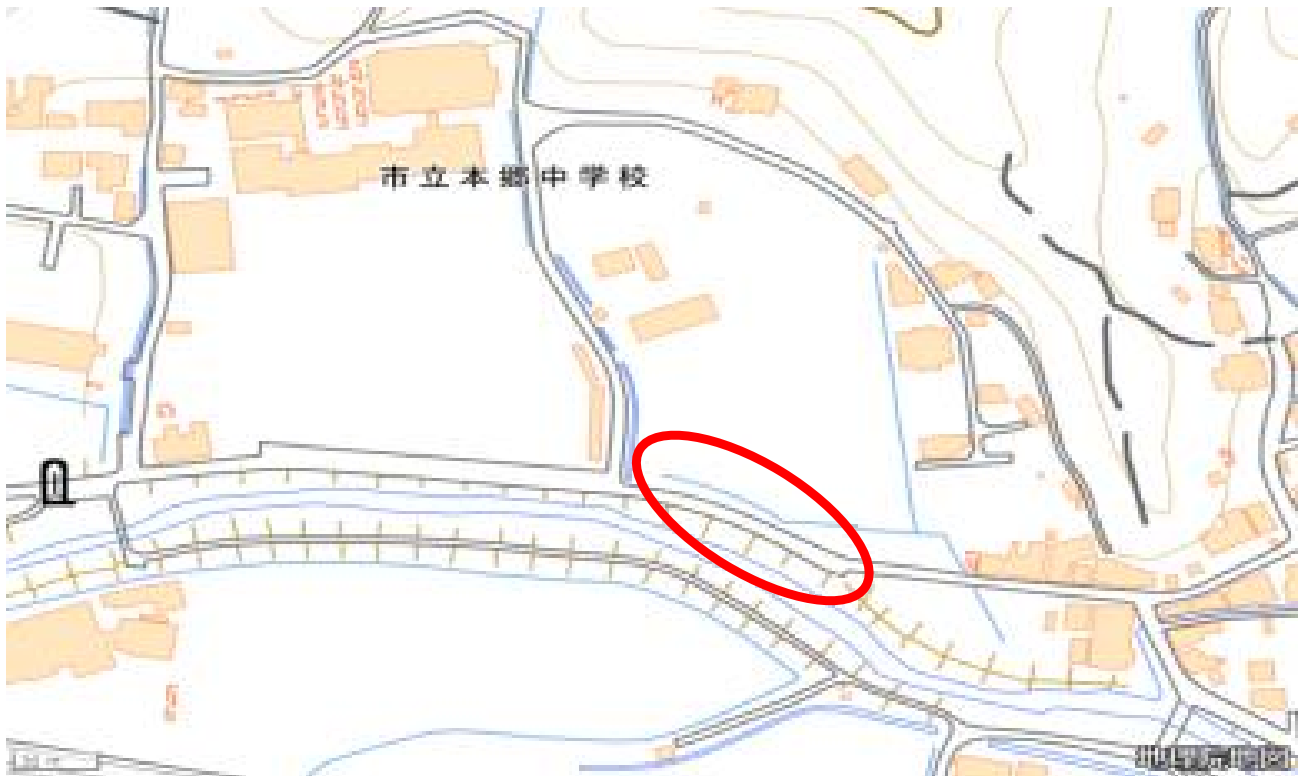
広島県 三原市 本郷中学校区 (通学路対策箇所図)

※通し番号	566
点検実施年度	R5
※番号	17
学校名	本郷中学校
対策検討メンバー	PTA・交通指導員・広島県東部建設事務所三原支所・三原警察署・教育委員会・土木管理課・生活環境課・本郷支所地域振興課・本郷中学校
路線名	市道本郷町原市日名内線
箇所名・住所	下北方2丁目27番付近(本郷中学校の東)
通学路の状況・危険の内容	下校時に自転車通学生が通行する道路。ガードレールがなく、道幅が狭い道路。また、道路の片方は、高さのある崖になっている。昨年度、中学1年生がバランスを崩し、道路から外れ転落し片腕骨折し大けがをした事故が発生した。
対策内容	転落防止柵を設置済み。
※事業主体	三原市
対策年度	R6

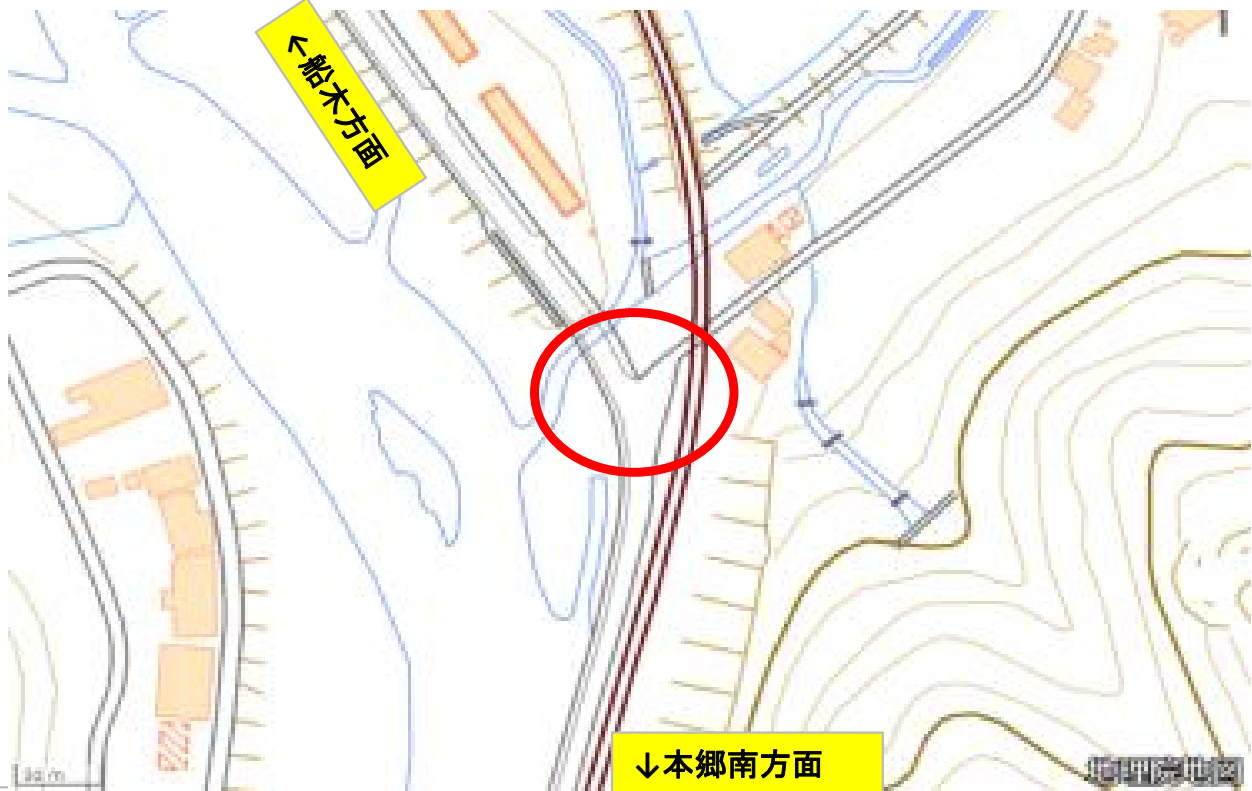
広島県 三原市 本郷中学校区 (通学路対策箇所図)

※通し番号	567
点検実施年度	R5
※番号	18
学校名	本郷中学校
対策検討メンバー	PTA・交通指導員・広島県東部建設事務所三原支所・三原警察署・教育委員会・土木管理課・生活環境課・本郷支所地域振興課・本郷中学校
路線名	主要地方道瀬野川福富本郷線
箇所名・住所	本郷町船木堂谷第2踏切付近
通学路の状況・危険の内容	カーブ途中の信号のない横断歩道で、減速する車が少なく、横断中の生徒と接触する危険性がある。実際、今年7月に横断中の生徒が自動車と衝突しかけたことがあり、保護者からも対策の要望があった。
対策内容	ダイヤマーク、センターラインの塗り直し済み。(警察) 外側線の塗り直し、減速の文字入れを実施済み。(R6.1)(県)
※事業主体	警察 広島県
対策年度	R5(警察) R5(広島県)

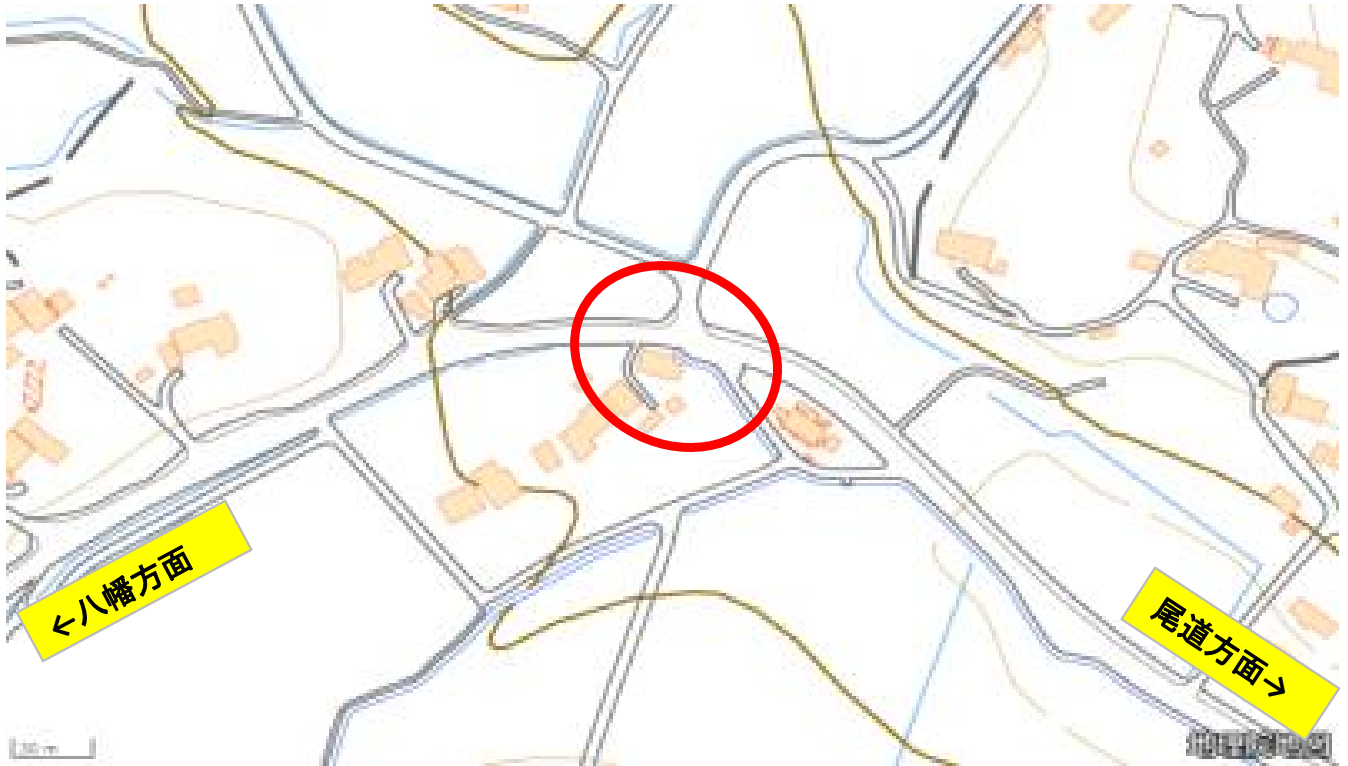
広島県 三原市 久井中学校区 (通学路対策箇所図)

※通し番号	568
点検実施年度	R5
※番号	19
学校名	久井中学校
対策検討メンバー	PTA・交通指導員・広島県東部建設事務所三原支所・三原警察署・教育委員会・土木管理課・生活環境課・久井支所地域振興課・久井中学校
路線名	国道486号
箇所名・住所	八幡町野串499番地付近
通学路の状況・危険の内容	交差点近くにスクールバスのバス停(野串)があり、交通量が多く、速度が出やすい道路である。
対策内容	減速ドット線を設置済み。(R6.1)
※事業主体	広島県
対策年度	R5(県)

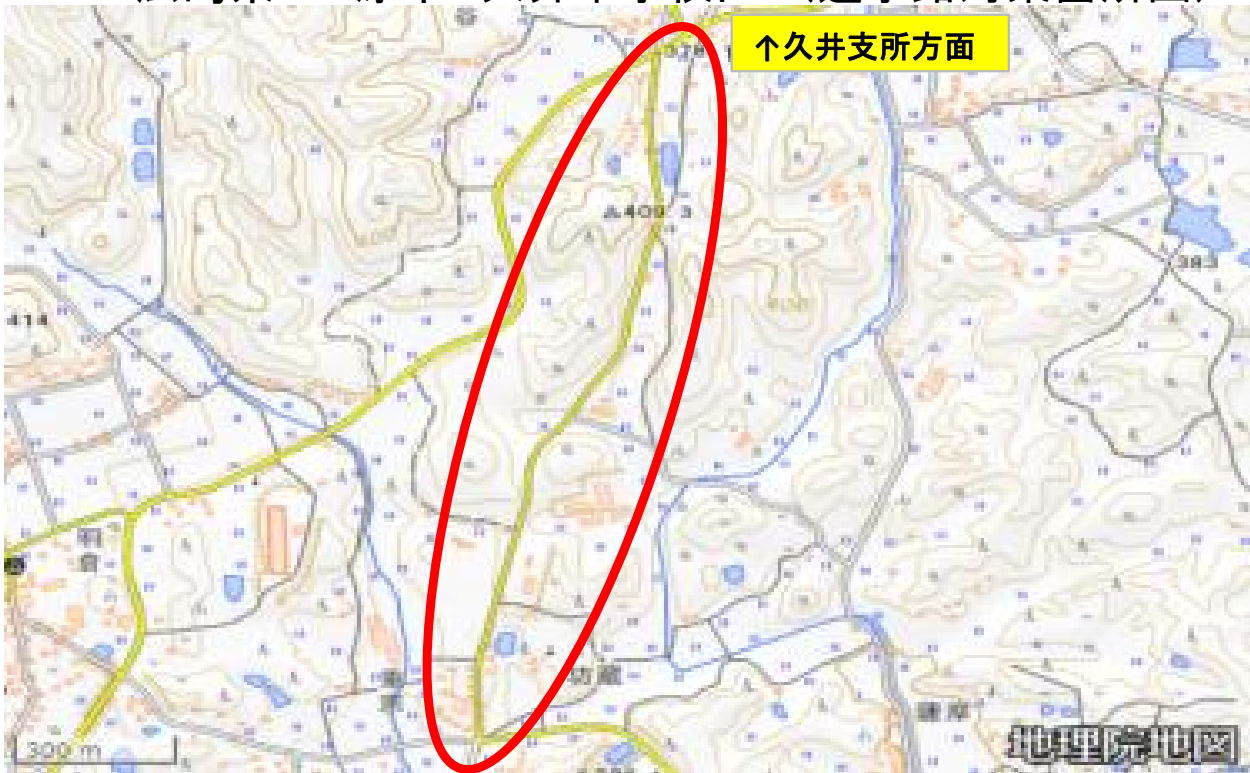
広島県 三原市 久井中学校区 (通学路対策箇所図)

※通し番号	569
点検実施年度	R5
※番号	20
学校名	久井中学校
対策検討メンバー	PTA・交通指導員・広島県東部建設事務所三原支所・三原警察署・教育委員会・土木管理課・生活環境課・久井支所地域振興課・久井中学校
路線名	県道羽和泉室町線 市道久井町二ツ池尻線
箇所名・住所	久井町坂井原3973番地付近
通学路の状況・危険の内容	旧わきストア～B&Gに行く道が、街頭も少なく草木も多いため見通しが悪い。
対策内容	防犯灯の設置済み
※事業主体	三原市
対策年度	R5

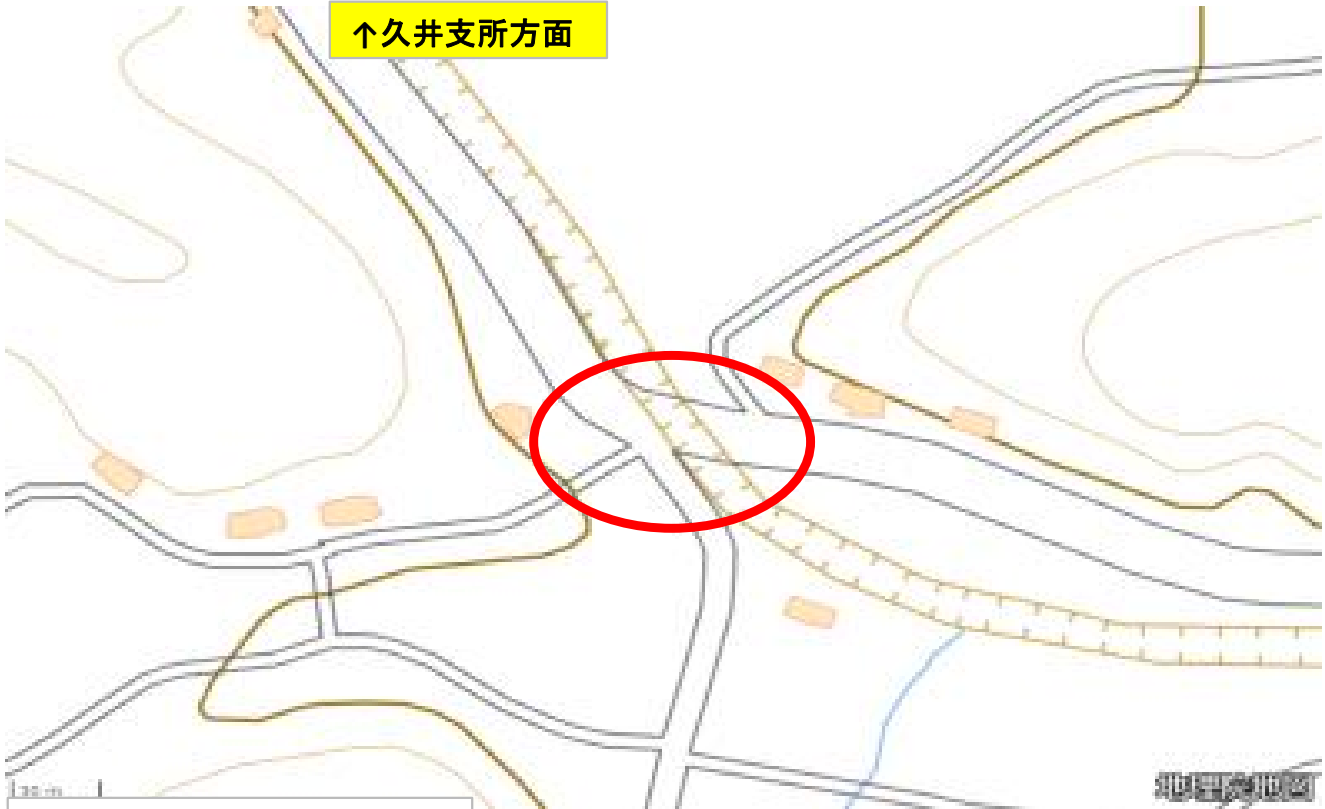
広島県 三原市 久井中学校区 (通学路対策箇所図)

※通し番号	570
点検実施年度	R5
※番号	21
学校名	久井中学校
対策検討メンバー	PTA・交通指導員・広島県東部建設事務所三原支所・三原警察署・教育委員会・土木管理課・生活環境課・久井支所地域振興課・久井中学校
路線名	市道久井町則重下谷線
箇所名・住所	久井町坂井原4508番地付近
通学路の状況・危険の内容	県道374号線羽和泉室町線を横切らなければいけないため危険である。また、登校時間帯は車の通りも多く、大変危険である。
対策内容	横断歩道の設置済み。(警察) 減速の文字入れを実施済み。(県)
※事業主体	警察 広島県
対策年度	R5(警察) R5(県)
