広島県 三原市 第一中学校区 (通学路対策箇所図)

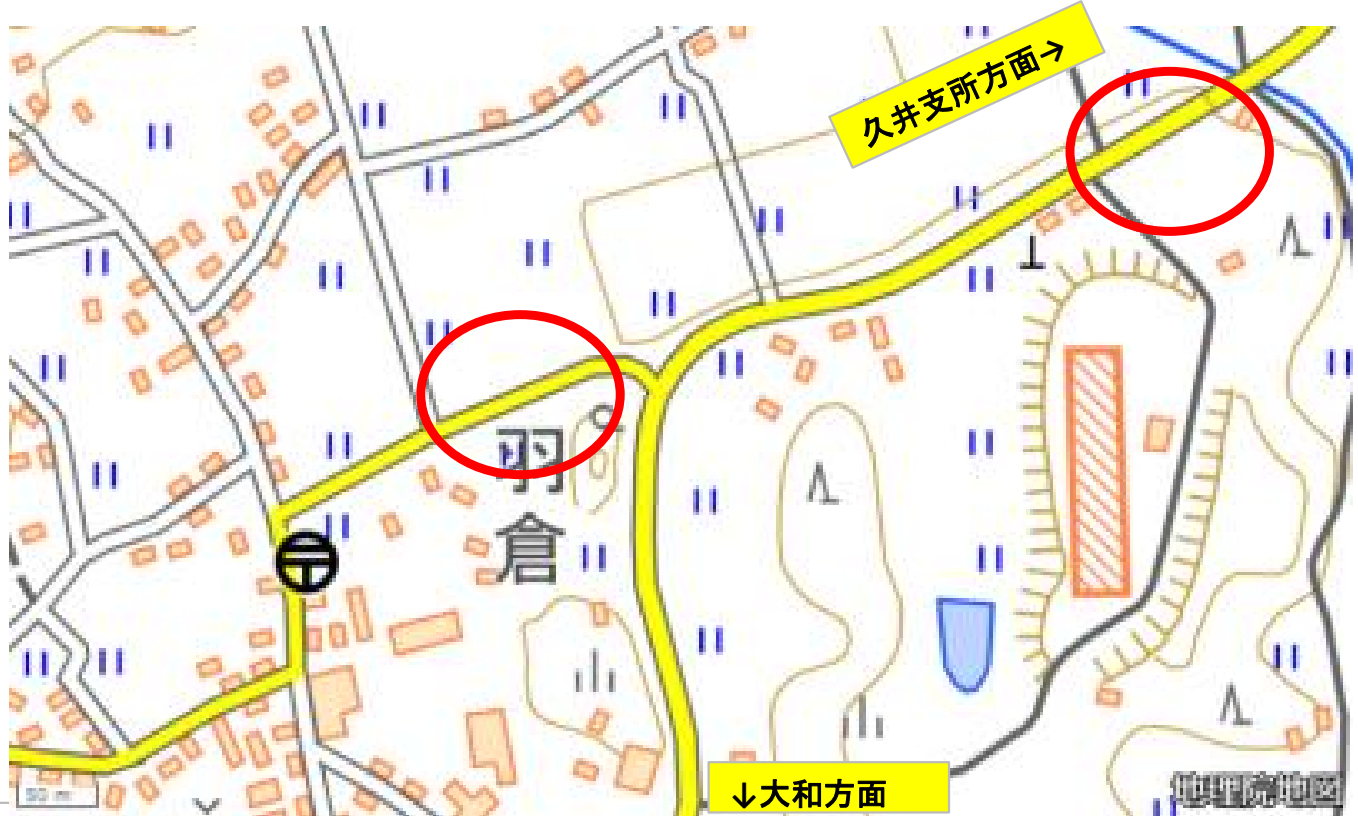
広島県 三原市 久井中学校区 (通学路対策箇所図)

※通し番号	571
点検実施年度	R5
※番号	22
学校名	久井中学校
対策検討メンバー	PTA・交通指導員・広島県東部建設事務所三原支所・三原警察署・教育委員会・土木管理課・生活環境課・久井支所地域振興課・久井中学校
路線名	県道上徳良久井線
箇所名・住所	①久井町羽倉1562番地1付近 ②久井町羽倉370番地7付近
通学路の状況・危険の内容	①羽倉(向谷商店 ガソリンスタンド)前の道幅が狭くなっており、大型トラックがスピードを出して通る。道の両サイドにガードレール等はなく、高さのある溝が両サイドにあるため、落ちると危険である。また、この付近は野良犬が出没するため生徒が怖がっている。 ②345号線の高下電気近くの歩道が水はけが悪く、広範囲で水たまりになる。そのため、水たまりを避ける際、車道に出ることがあるため車と接触する危険性がある。
対策内容	①転落防止対策を検討する。 ②道路占用物件が原因と考えられるため、修繕を依頼している。(県)
※事業主体	広島県
対策年度	R5

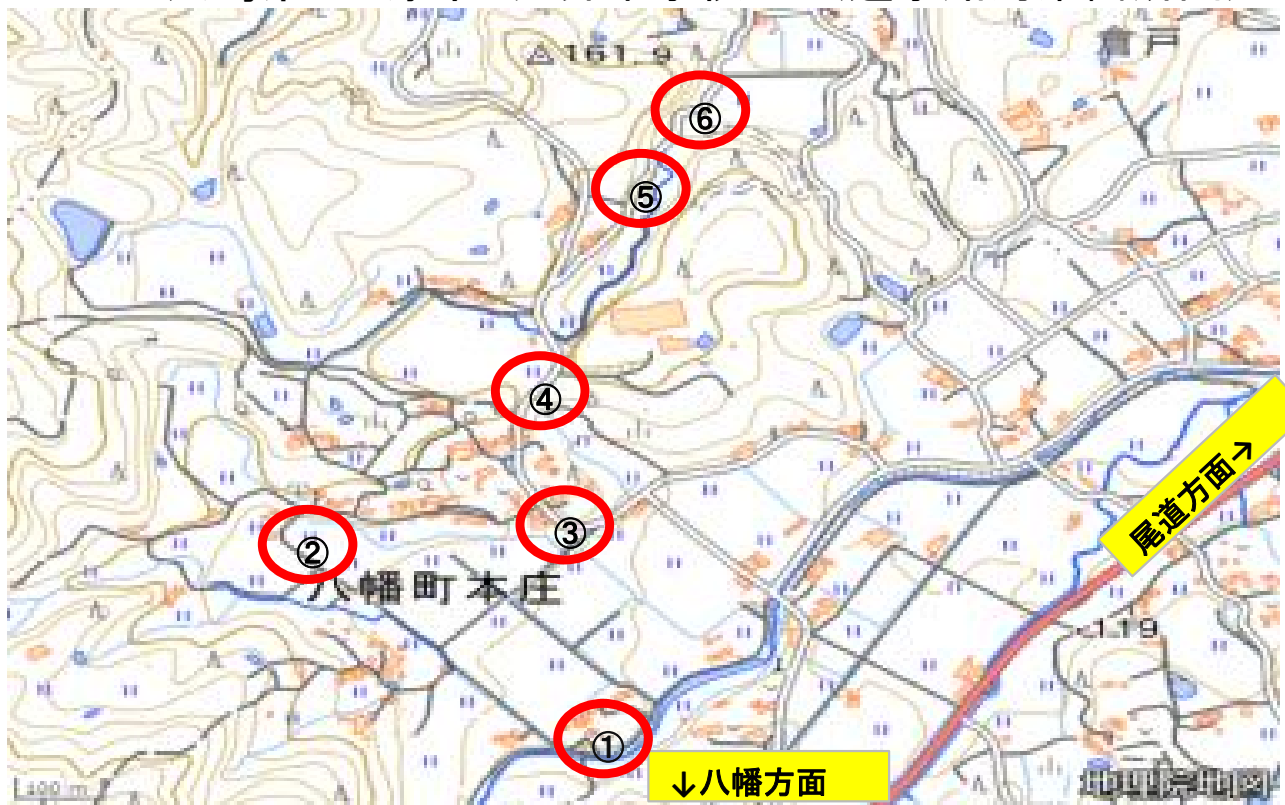
広島県 三原市 久井中学校区 (通学路対策箇所図)

※通し番号	572
点検実施年度	R5
※番号	23
学校名	久井中学校
対策検討メンバー	PTA・交通指導員・広島県東部建設事務所三原支所・三原警察署・教育委員会・土木管理課・生活環境課・久井支所地域振興課・久井中学校
路線名	①市道八幡町52号線 ②市道八幡町56号線 ③市道八幡町57号線 ④市道八幡町53号線 ⑤・⑥市道八幡町63号線
箇所名・住所	八幡町本庄119番地1付近
通学路の状況・危険の内容	本庄公会堂から各家庭に行くまでの道に街灯が少ないため、危険である。
対策内容	町内会から申請があり、防犯灯を1灯設置済み。(三原市)
※事業主体	三原市
対策年度	R5

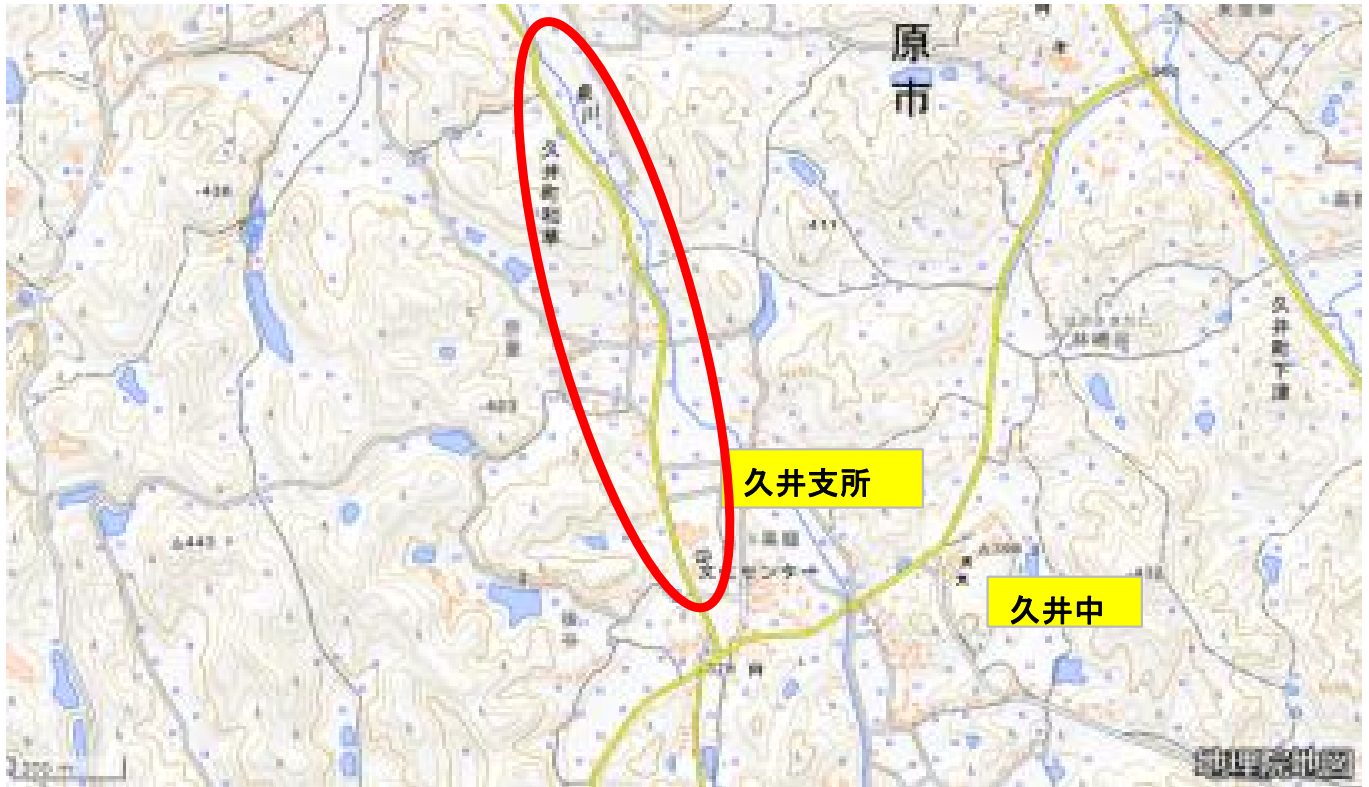
広島県 三原市 久井中学校区 (通学路対策箇所図)

※通し番号	573
点検実施年度	R5
※番号	24
学校名	久井中学校
対策検討メンバー	PTA・交通指導員・広島県東部建設事務所三原支所・三原警察署・教育委員会・土木管理課・生活環境課・久井支所地域振興課・久井中学校
路線名	県道羽和泉室町線
箇所名・住所	久井町和草(和草～久井支所付近)
通学路の状況・危険の内容	和草方面から久井支所までの道で、落ち葉がたくさんあり転倒の恐れがある
対策内容	落ち葉の撤去済み。 今後も随時撤去作業を行う。
※事業主体	広島県 (三原市)
対策年度	R5

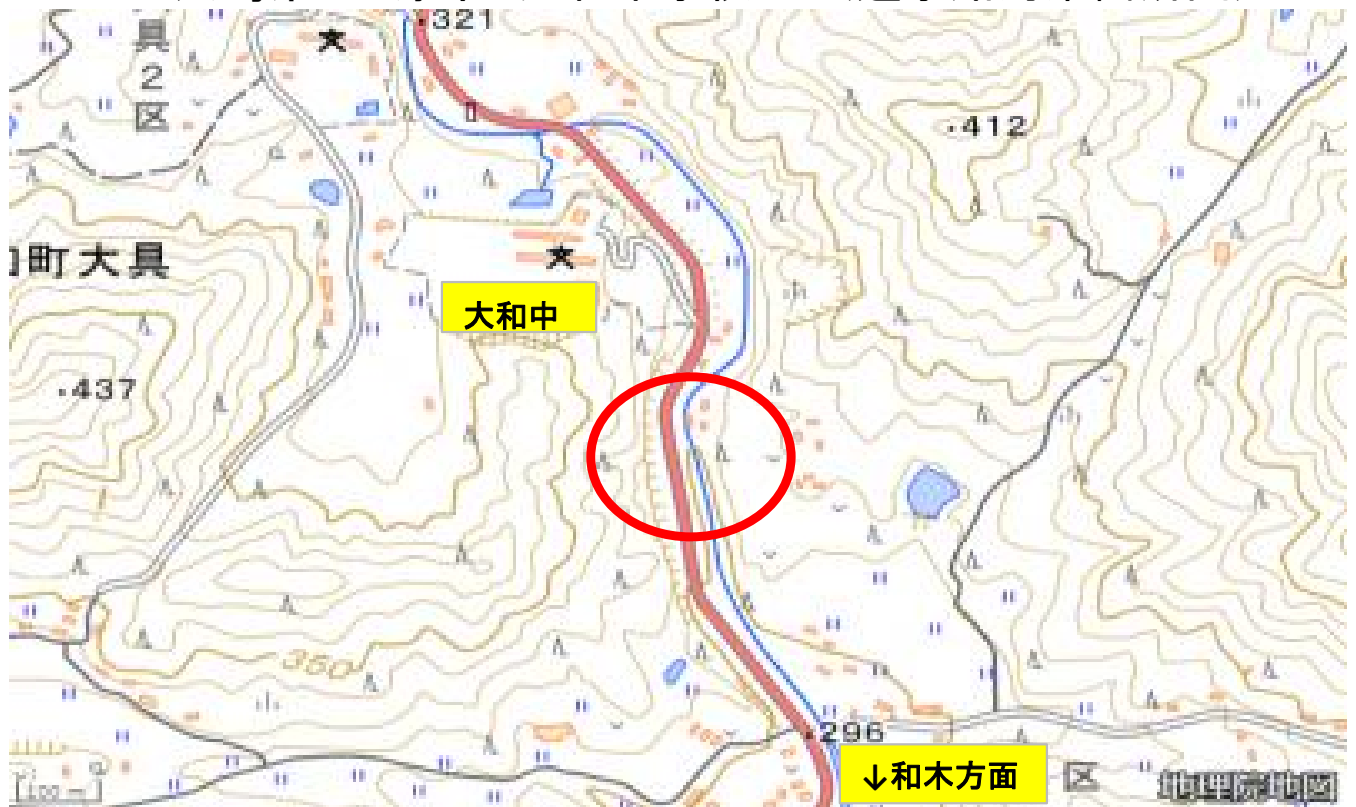
広島県 三原市 大和中学校区 (通学路対策箇所図)

※通し番号	574
点検実施年度	R5
※番号	25
学校名	大和中学校
対策検討メンバー	PTA・交通指導員・広島県東部建設事務所三原支所・三原警察署・教育委員会・土木管理課・生活環境課・大和支所地域振興課・大和中学校
路線名	国道432号
箇所名・住所	大和町大具2280番地付近(大和中学校下信号機から約600M南)
通学路の状況・危険の内容	通学路そばの樹木枝が伸びており、自転車での走行する際、前が見えにくい。雨が降った後は、枝が下がり、さらに走行するのが難しい。道路に水がたまる。
対策内容	①伐採済み。 ②水が溜まらない対策を検討する。
※事業主体	広島県
対策年度	①R5 ②R6～

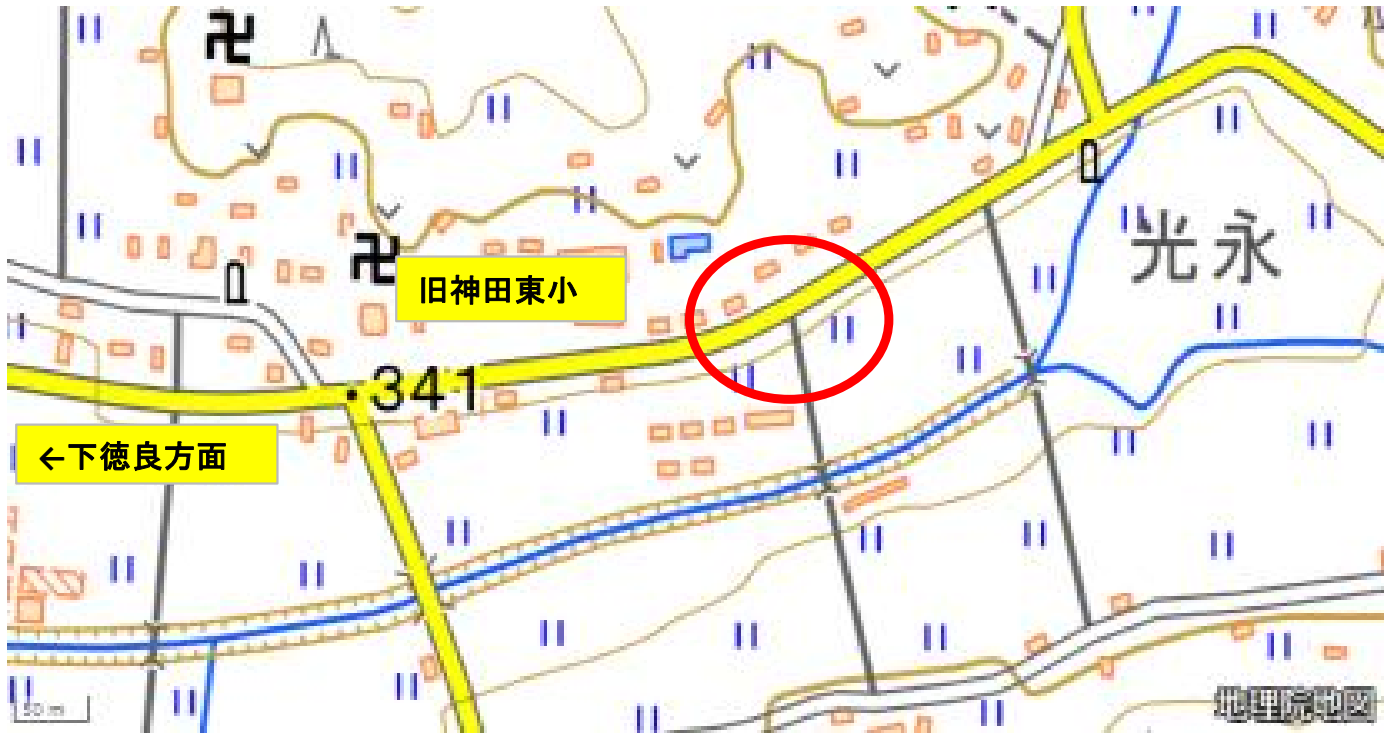
広島県 三原市 大和中学校区（通学路対策箇所図）

※通し番号	575
点検実施年度	R5
※番号	26
学校名	大和中学校
対策検討メンバー	PTA・交通指導員・広島県東部建設事務所三原支所・三原警察署・教育委員会・土木管理課・生活環境課・大和支所地域振興課・大和中学校
路線名	県道大和久井線
箇所名・住所	大和町上徳良1265番地付近
通学路の状況・危険の内容	横断歩道及び停止線の表示が薄く、運転手から見分けが付きにくい。
対策内容	横断歩道、停止線の塗り直し済み。
※事業主体	警察
対策年度	R5

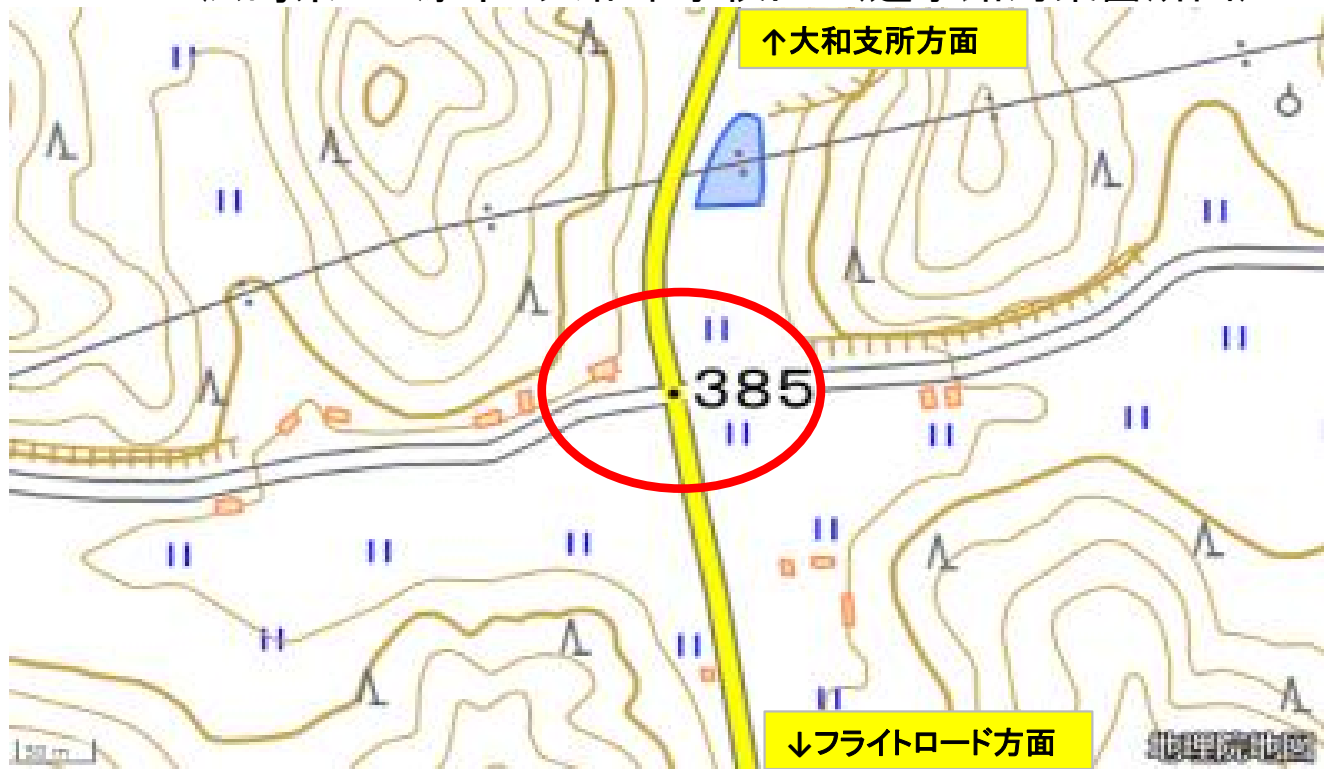
広島県 三原市 大和中学校区 (通学路対策箇所図)

※通し番号	576
点検実施年度	R5
※番号	27
学校名	大和中学校
対策検討メンバー	PTA・交通指導員・広島県東部建設事務所三原支所・三原警察署・教育委員会・土木管理課・生活環境課・大和支所地域振興課・大和中学校
路線名	主要地方道本郷大和線 市道信末高須続線
箇所名・住所	大和町上徳良19番地付近(ドッグラン付近)
通学路の状況・危険の内容	<p>交通量の多い交差点で、横断歩道もなく登下校で道路を渡るタイミングが難しい。バス停まで歩道がなく、車道を歩くが歩くスペースが狭く危険である。</p> <p>直線道路のため、スピードを出す車が多く歩くのに怖さを感じる。</p> <p>大型トラックが通ると道幅がギリギリなので、歩行者は止まらなければ危ない。</p> <p>年々交通量が増えているので危険。</p> <p>白線がなく山側ギリギリを歩かなければならないため、左側を歩いてバス停近くは、白線が少しさるのでそこから右側を歩いている。</p>
対策内容	転落防止柵を設置済み。(R6.1)
※事業主体	広島県
対策年度	R5

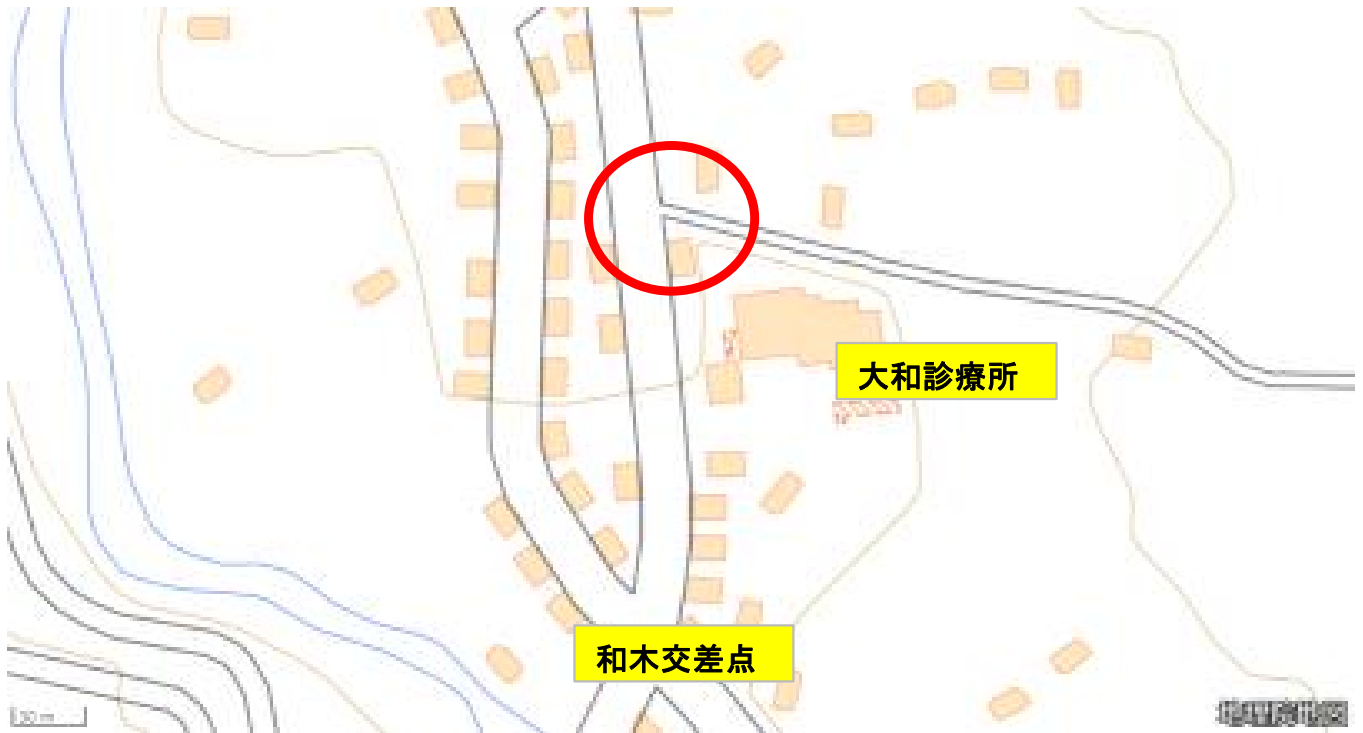
広島県 三原市 大和中学校区 (通学路対策箇所図)

※通し番号	577
点検実施年度	R5
※番号	28
学校名	大和中学校
対策検討メンバー	PTA・交通指導員・広島県東部建設事務所三原支所・三原警察署・教育委員会・土木管理課・生活環境課・大和支所地域振興課・大和中学校
路線名	国道432号
箇所名・住所	大和町和木1585番地10付近
通学路の状況・危険の内容	交通量がある、信号のない横断歩道をわたるときに、ドライバーが横断者がわかるようにしてほしい。
対策内容	停止線の塗り直し済み。(警察) 減速の文字入れを実施済み。(R6.1)(県)
※事業主体	警察 広島県
対策年度	R5(警察) R5(広島県)

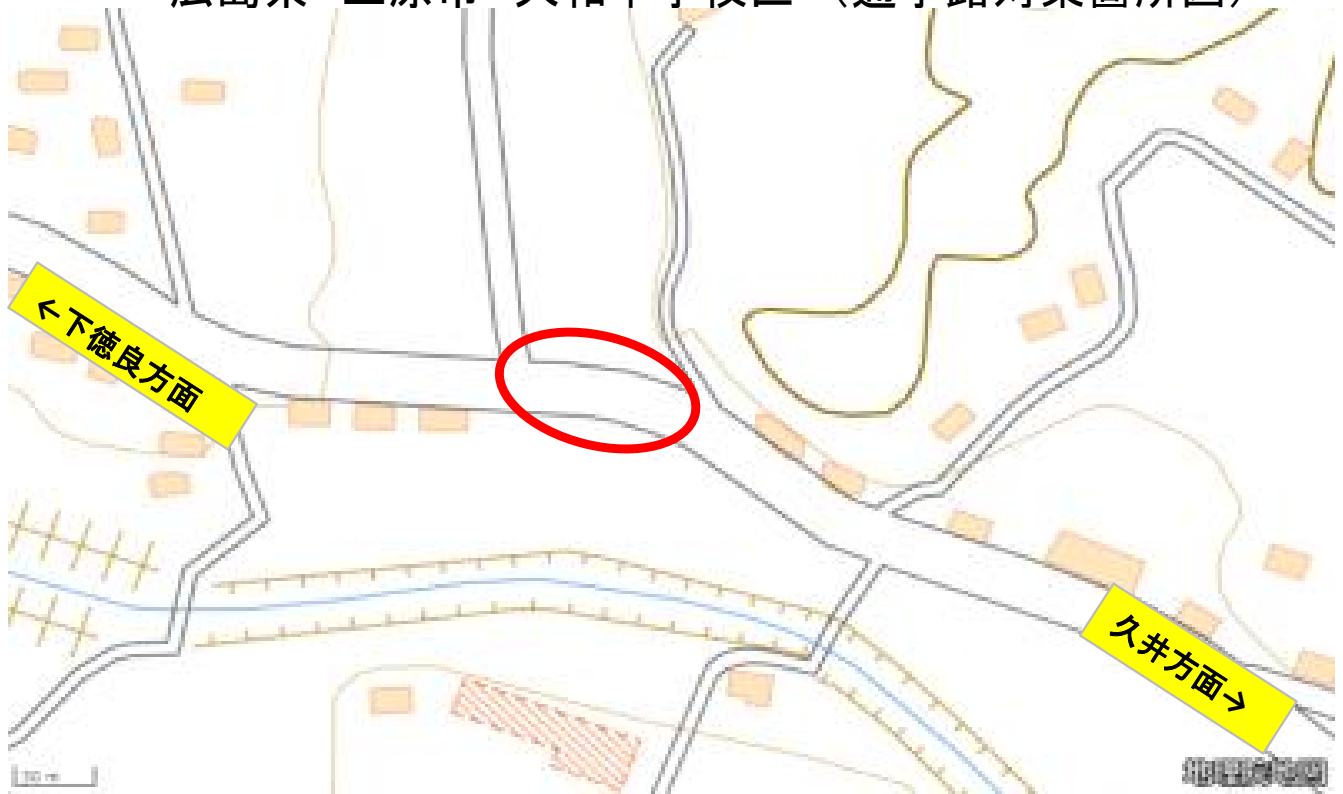
広島県 三原市 大和中学校区 (通学路対策箇所図)

※通し番号	578
点検実施年度	R5
※番号	29
学校名	大和中学校
対策検討メンバー	PTA・交通指導員・広島県東部建設事務所三原支所・三原警察署・教育委員会・土木管理課・生活環境課・大和支所地域振興課・大和中学校
路線名	県道大和久井線
箇所名・住所	大和町上徳良2946番地付近
通学路の状況・危険の内容	車両の通行が多く危険
対策内容	外側線の塗り直しを実施済み。(R6.1)
※事業主体	広島県
対策年度	R5

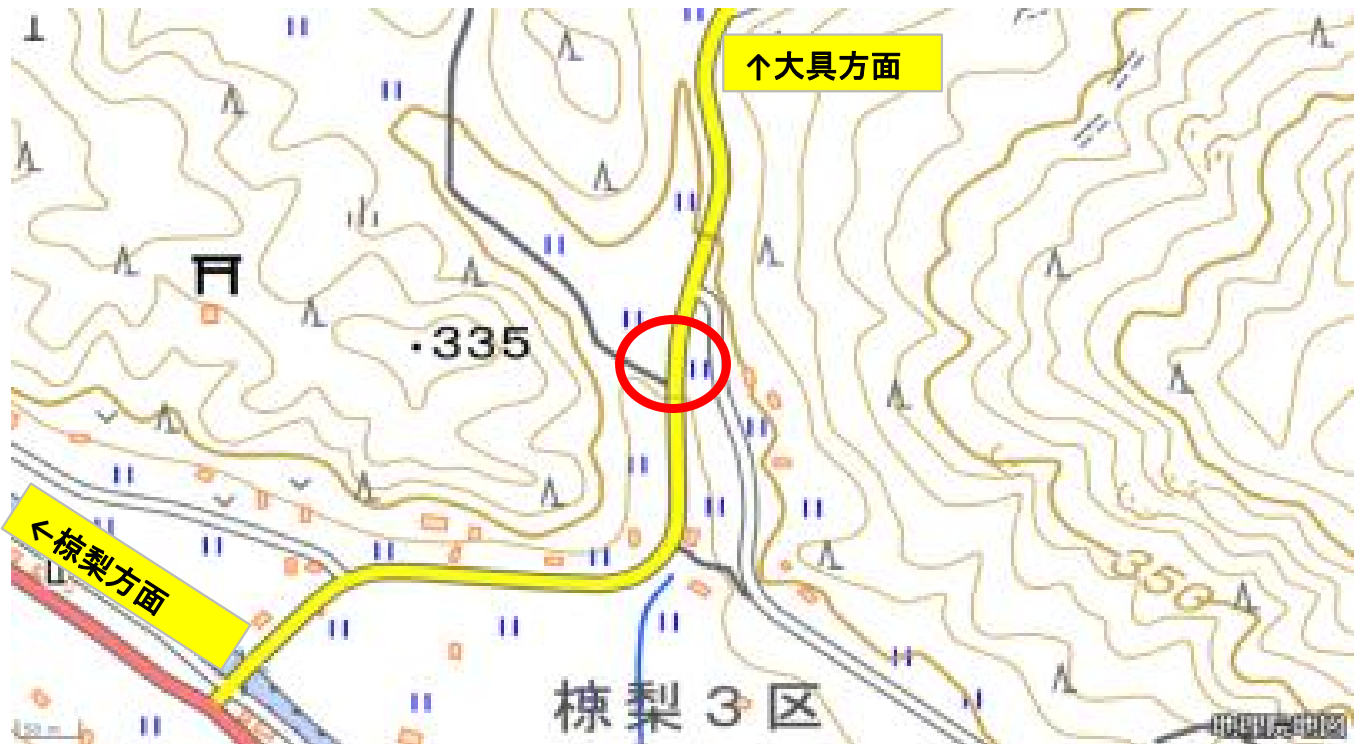
広島県 三原市 大和中学校区（通学路対策箇所図）

※通し番号	579
点検実施年度	R5
※番号	30
学校名	大和中学校
対策検討メンバー	PTA・交通指導員・広島県東部建設事務所三原支所・三原警察署・教育委員会・土木管理課・生活環境課・大和支所地域振興課・大和中学校
路線名	県道三和大和線
箇所名・住所	大和町椋梨県道三和大和線沿い
通学路の状況・危険の内容	通学路そばの樹木枝が伸びており、自転車での走行する際、前が見えにくい。雨が降った後は、枝が下がり、さらに走行するのが難しい。
対策内容	支障となっている木の伐採済み。
※事業主体	広島県 (三原市)
対策年度	R5

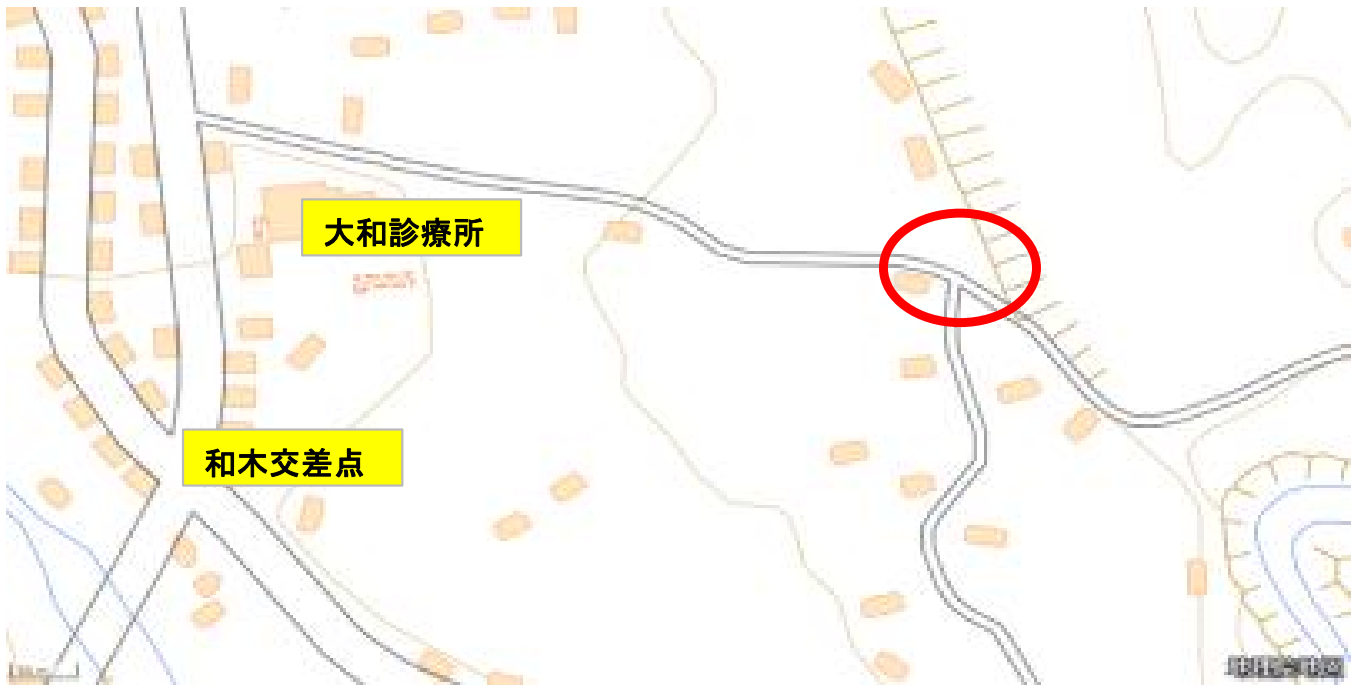
広島県 三原市 大和中学校区 (通学路対策箇所図)

※通し番号	580
点検実施年度	R5
※番号	31
学校名	大和中学校
対策検討メンバー	PTA・交通指導員・広島県東部建設事務所三原支所・三原警察署・教育委員会・土木管理課・生活環境課・大和支所地域振興課・大和中学校
路線名	市道大和町横郷線
箇所名・住所	大和町和木2015番地付近
通学路の状況・危険の内容	道幅の狭いT字路で、塀もあり見通しが悪く危険である。
対策内容	隅切りの整備を検討する
※事業主体	三原市
対策年度	R7～R8
