広島県 三原市 三原小学校区 (通学路対策箇所図)

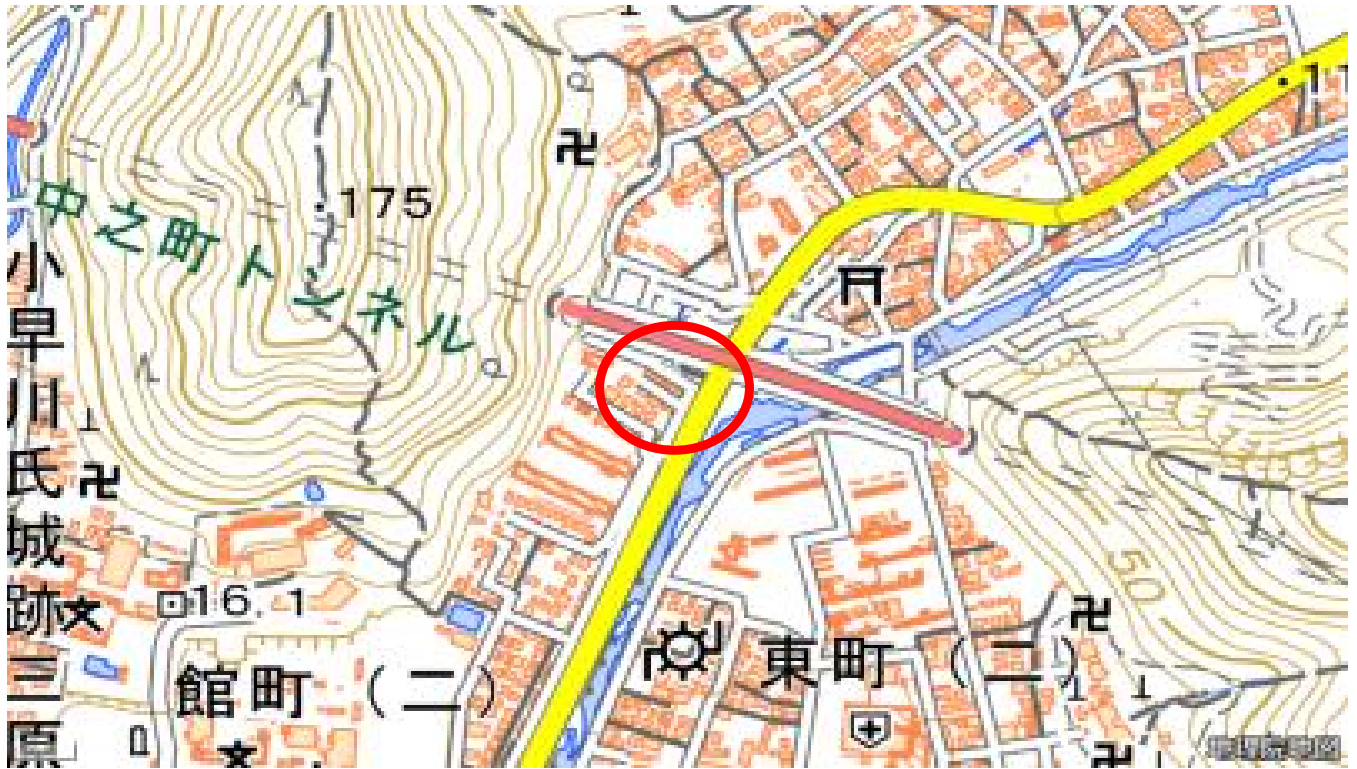
※通し番号	581
点検実施年度	R6
※番号	1
学校名	三原小学校
対策検討メンバー	PTA・三原警察署・教育委員会・土木管理課・生活環境課・三原小学校
路線名	館町20号線
箇所名・住所	館町2丁目15付近
通学路の状況・危険の内容	通学路にある民家の樹木が大きく育ち、その樹木が民家のブロック塀を内側から押すことで、ブロック塀が傾き倒壊の危険性が見られる。
対策内容	土地所有者撤去済み。
※事業主体	三原市
対策年度	R6～R7

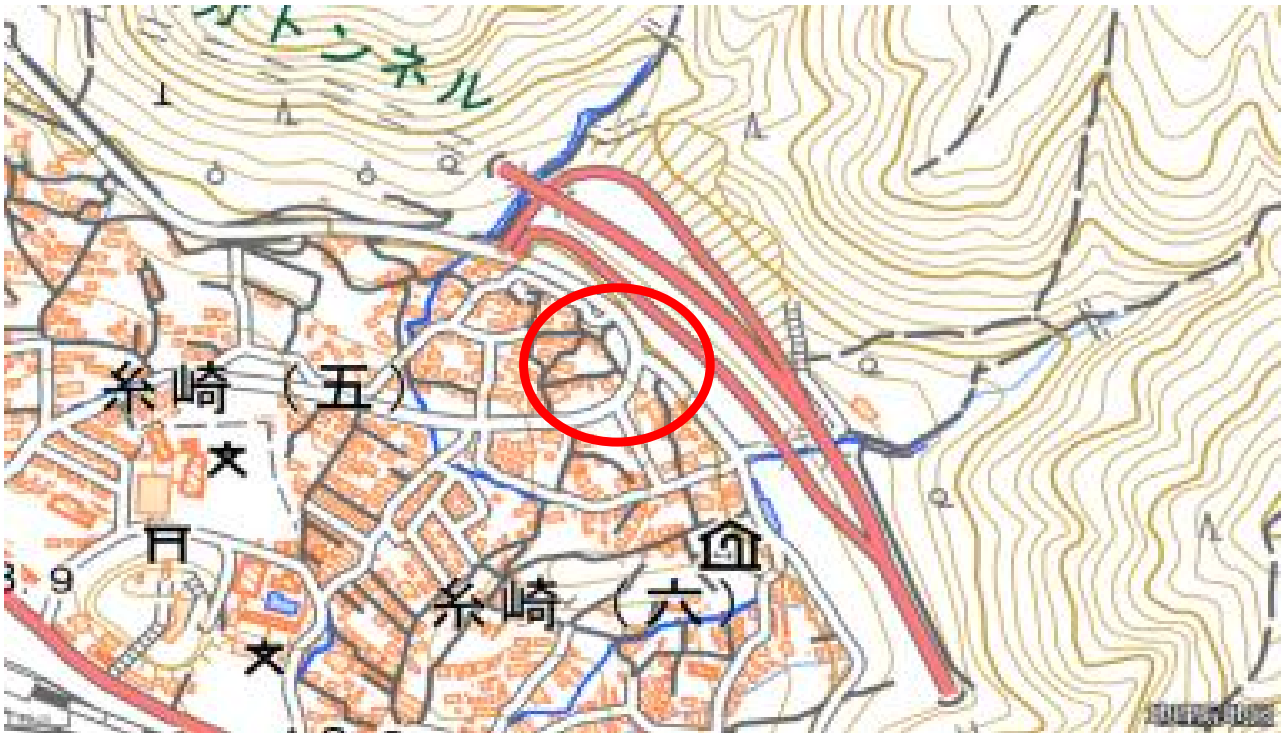
広島県 三原市 糸崎小学校区（通学路対策箇所図）

※通し番号	582
点検実施年度	R6
※番号	2
学校名	糸崎小学校
対策検討メンバー	広島県東部建設事務所三原支所・三原警察署・教育委員会・土木管理課・生活環境課・糸崎小学校・町内会
路線名	糸崎69号線
箇所名・住所	糸崎5丁目26-7付近から6丁目6-10付近までのカーブ
通学路の状況・危険の内容	時速60キロから70キロくらいで走る車も多く、事故が発生したときの死亡事故防止のためガードレールの設置を望む。
対策内容	ガードレールの設置を検討する。
※事業主体	三原市
対策年度	R7～R8

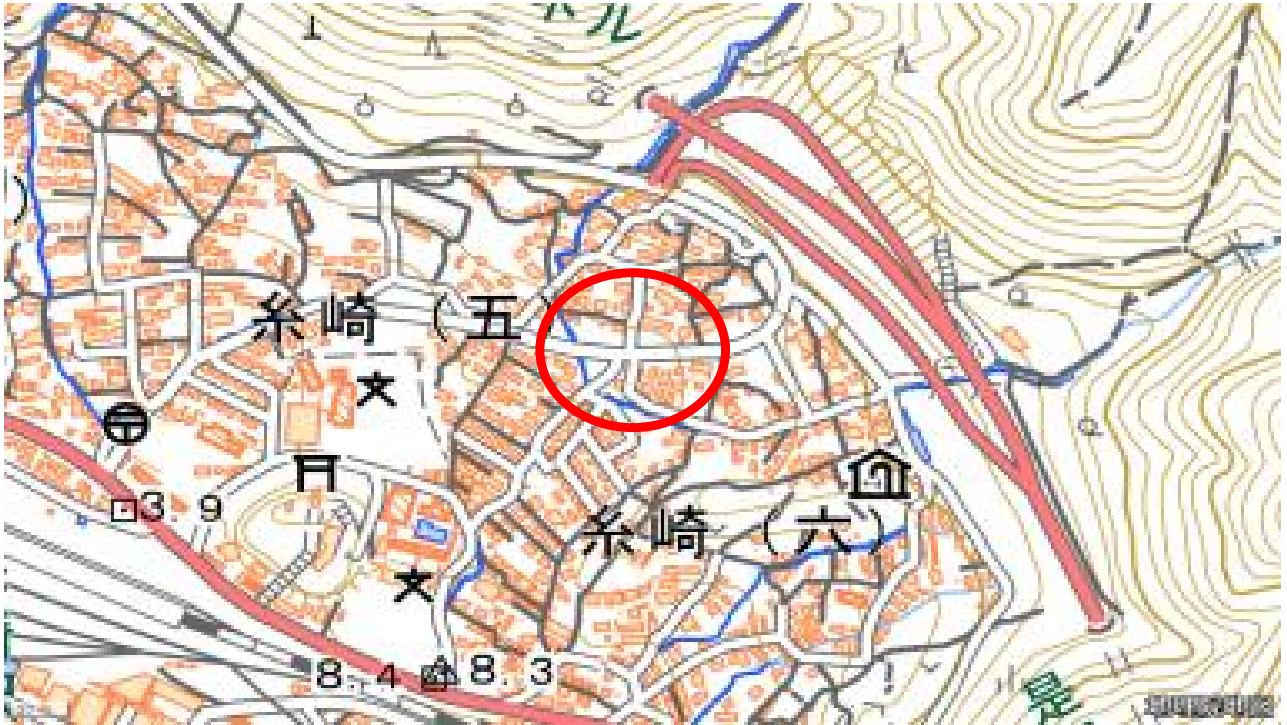
広島県 三原市 糸崎小学校区 (通学路対策箇所図)

※通し番号	583
点検実施年度	R6
※番号	3
学校名	糸崎小学校
対策検討メンバー	広島県東部建設事務所三原支所・三原警察署・教育委員会・土木管理課・生活環境課・糸崎小学校・町内会
路線名	糸崎69号線
箇所名・住所	糸崎6丁目6-5付近
通学路の状況・危険の内容	①カーブミラーが傾いている。 ②カーブミラー設置要望、歩行者が見えにくい(一時停止し徐行すれば見える)
対策内容	①カーブミラーの傾き修正済み。 ②減速の路面標示、注意喚起のドット線2本が有り、徐行により歩行者の確認が可能な道であることから、飛び出ししないよう学校指導を行い、経過観察とする。
※事業主体	三原市 学校
対策年度	R6～R7

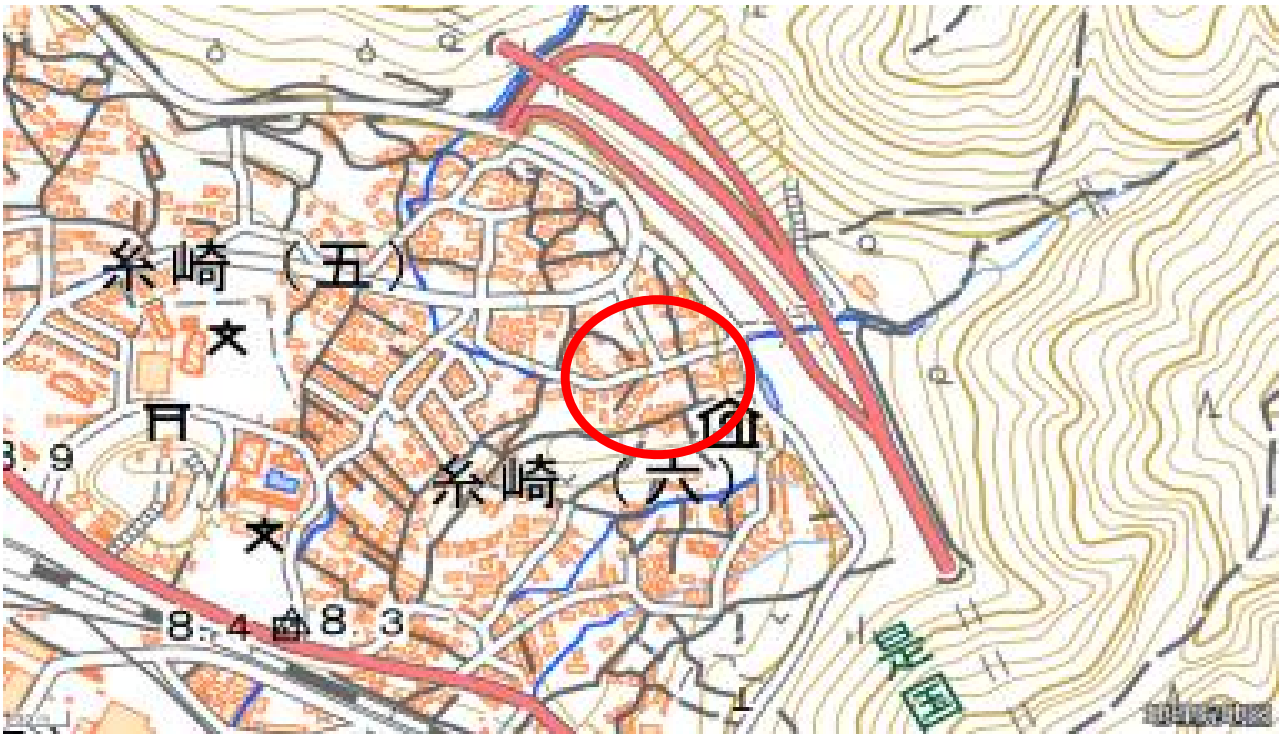
広島県 三原市 糸崎小学校区 (通学路対策箇所図)

※通し番号	584
点検実施年度	R6
※番号	4
学校名	糸崎小学校
対策検討メンバー	広島県東部建設事務所三原支所・三原警察署・教育委員会・土木管理課・生活環境課・糸崎小学校・町内会
路線名	糸崎69号線
箇所名・住所	糸崎6丁目7-1付近
通学路の状況・危険の内容	カーブミラーが曇っている。
対策内容	カーブミラー更新済み。
※事業主体	三原市
対策年度	R6～R7

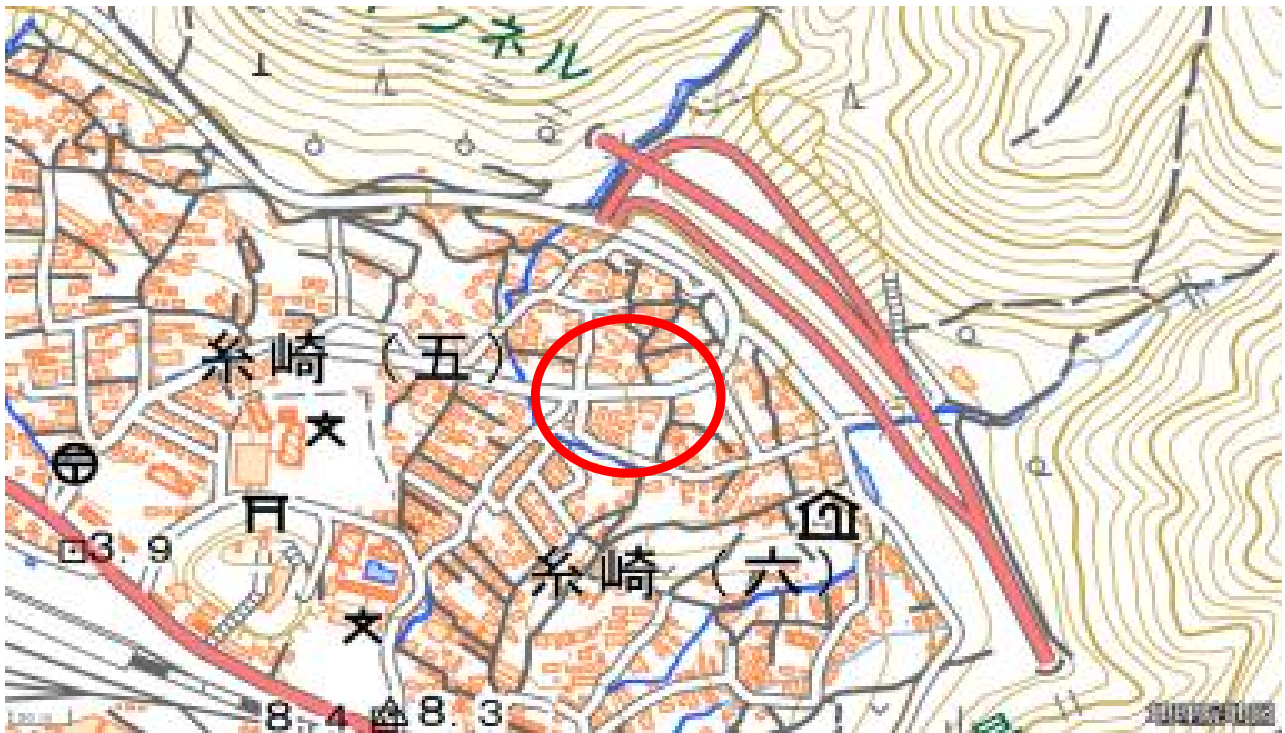
広島県 三原市 糸崎小学校区 (通学路対策箇所図)

※通し番号	585
点検実施年度	R6
※番号	5
学校名	糸崎小学校
対策検討メンバー	広島県東部建設事務所三原支所・三原警察署・教育委員会・土木管理課・生活環境課・糸崎小学校・町内会
路線名	糸崎69号線
箇所名・住所	糸崎5丁目24-25付近
通学路の状況・危険の内容	カーブ注意・減速の道路標識が傾いている。
対策内容	道路標識の傾き修正済み。
※事業主体	三原市
対策年度	R6～R7

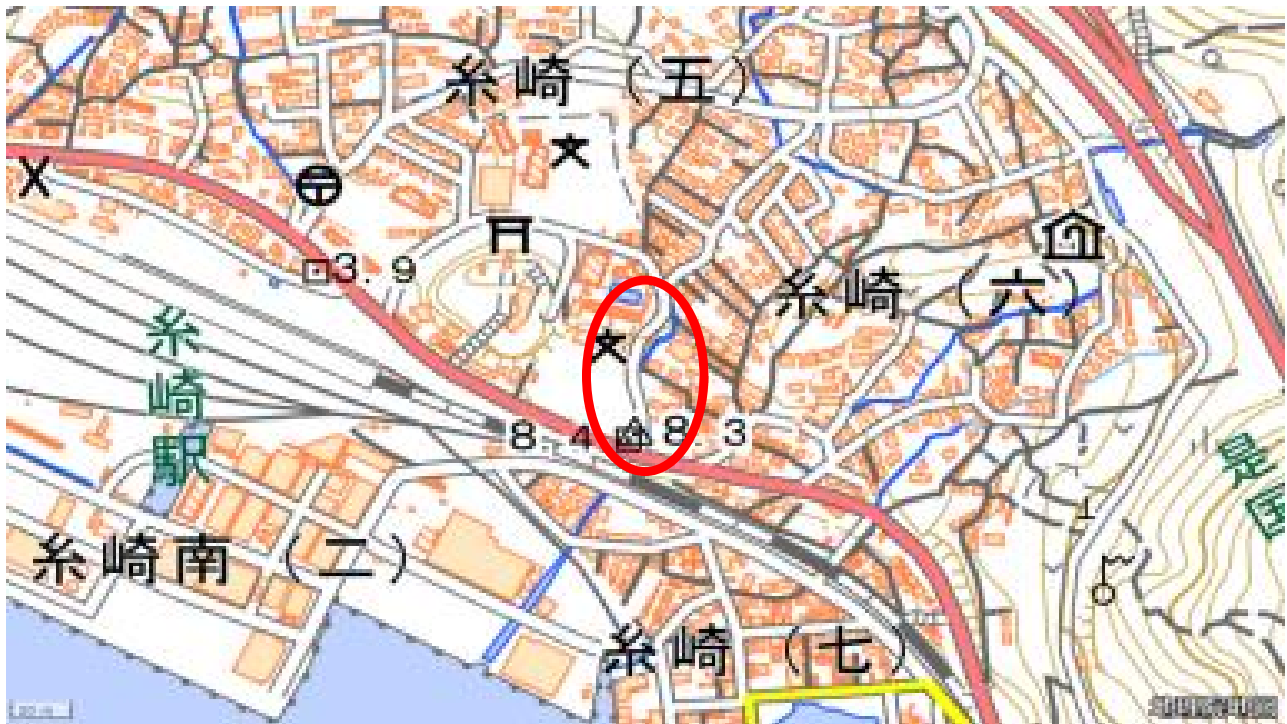
広島県 三原市 糸崎小学校区（通学路対策箇所図）

※通し番号	586
点検実施年度	R6
※番号	6
学校名	糸崎小学校
対策検討メンバー	広島県東部建設事務所三原支所・三原警察署・教育委員会・土木管理課・生活環境課・糸崎小学校・町内会
路線名	糸崎73・75・71号線
箇所名・住所	糸崎5丁目3-1付近
通学路の状況・危険の内容	学校西側の道路側道の白線及び横断歩道の線が消えかかっている。
対策内容	横断歩道塗り直し済み。(警察) 外側線の引き直し、カラー舗装を検討する。(三原市)
※事業主体	警察 三原市
対策年度	R6(警察) R7～R8(三原市)

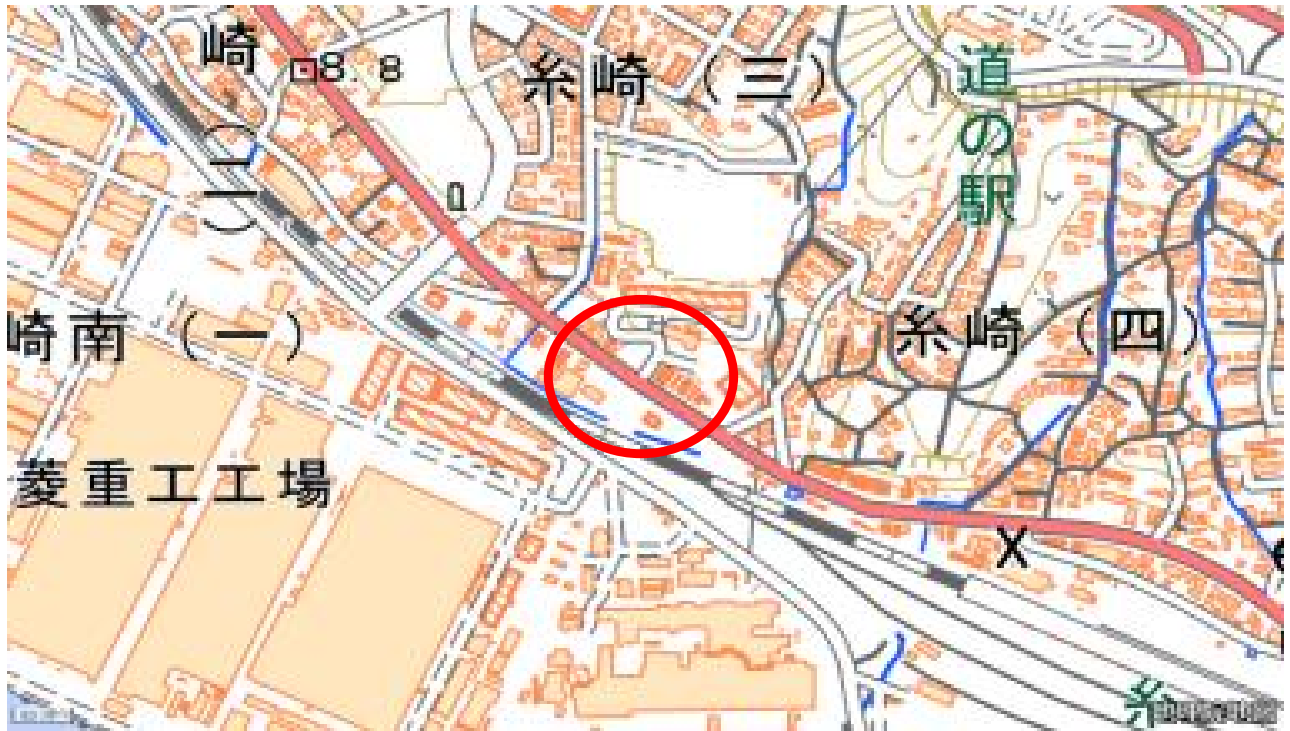
広島県 三原市 糸崎小学校区（通学路対策箇所図）

※通し番号	587
点検実施年度	R6
※番号	7
学校名	糸崎小学校
対策検討メンバー	広島県東部建設事務所三原支所・三原警察署・教育委員会・土木管理課・生活環境課・糸崎小学校・町内会
路線名	国道185号
箇所名・住所	糸崎2丁目11-14付近
通学路の状況・危険の内容	以前は歩道に信号機がついていたが、なくなっているので、横断歩道をわかりやすくして、事故防止につなげたい。
対策内容	カラー舗装や路面標示実施済み。
※事業主体	広島県
対策年度	R6～R7

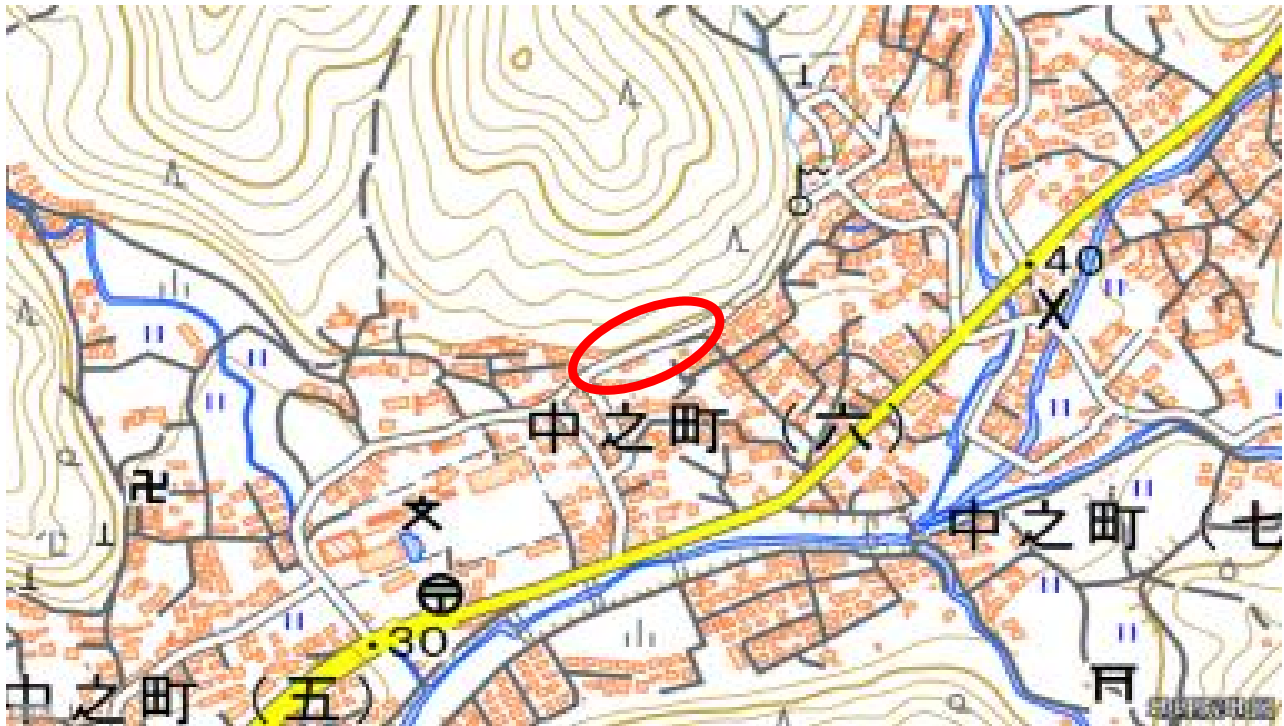
広島県 三原市 中之町小学校区（通学路対策箇所図）

※通し番号	588
点検実施年度	R6
※番号	8
学校名	中之町小学校
対策検討メンバー	PTA・交通指導員・教育委員会・土木管理課・生活環境課・中之町小学校
路線名	中之町42号線
箇所名・住所	中之町6丁目14付近
通学路の状況・危険の内容	山沿いの市道を通学路として利用しており、斜面側の舗装が下がってきている。また、防護柵が無い場合危険である。
対策内容	道路修繕や、ガードレール設置を検討する。
※事業主体	三原市
対策年度	R7～R8

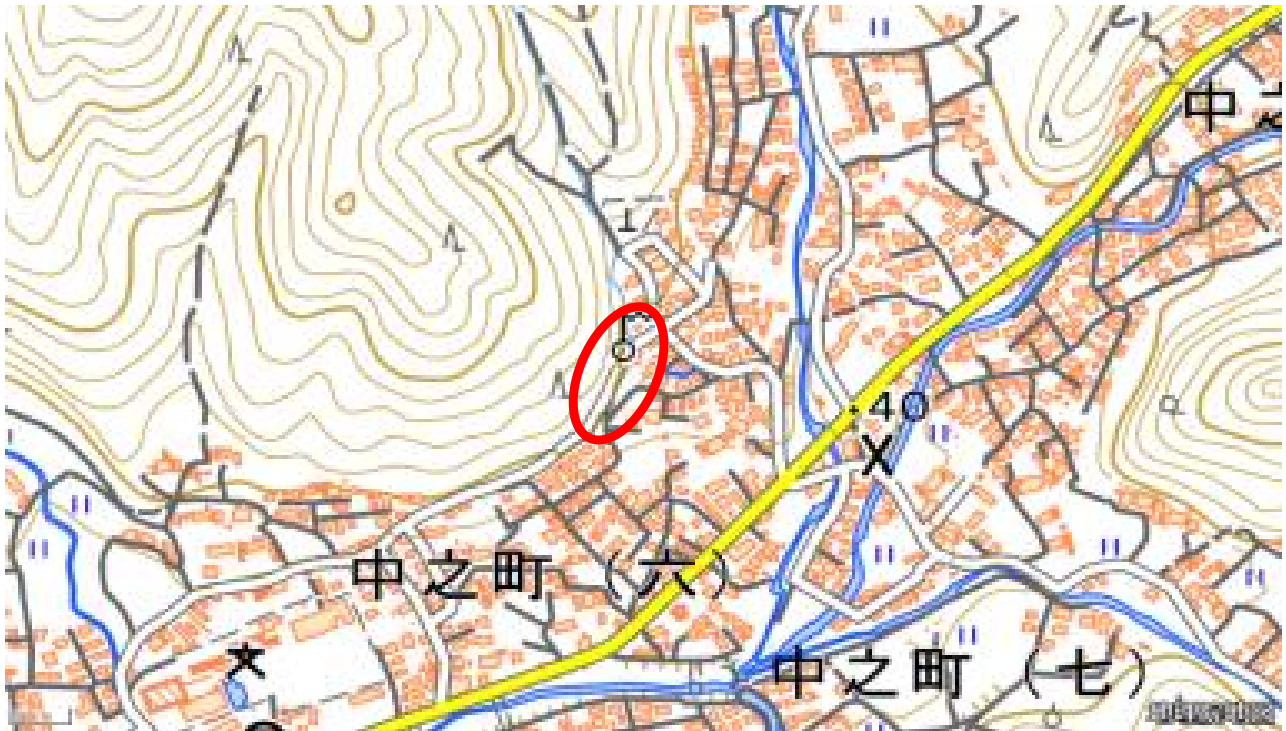
広島県 三原市 中之町小学校区（通学路対策箇所図）

※通し番号	589
点検実施年度	R6
※番号	9
学校名	中之町小学校
対策検討メンバー	PTA・交通指導員・教育委員会・土木管理課・生活環境課・中之町小学校
路線名	中之町42号線
箇所名・住所	中之町6丁目21付近
通学路の状況・危険の内容	道路の土砂（鉄塔側）が崩れ、道幅が狭くなっている。ガードレール等の柵もなく、斜面へ転落する危険性がある。
対策内容	道路修繕や、ガードレール設置を検討する。
※事業主体	三原市
対策年度	R7～R8

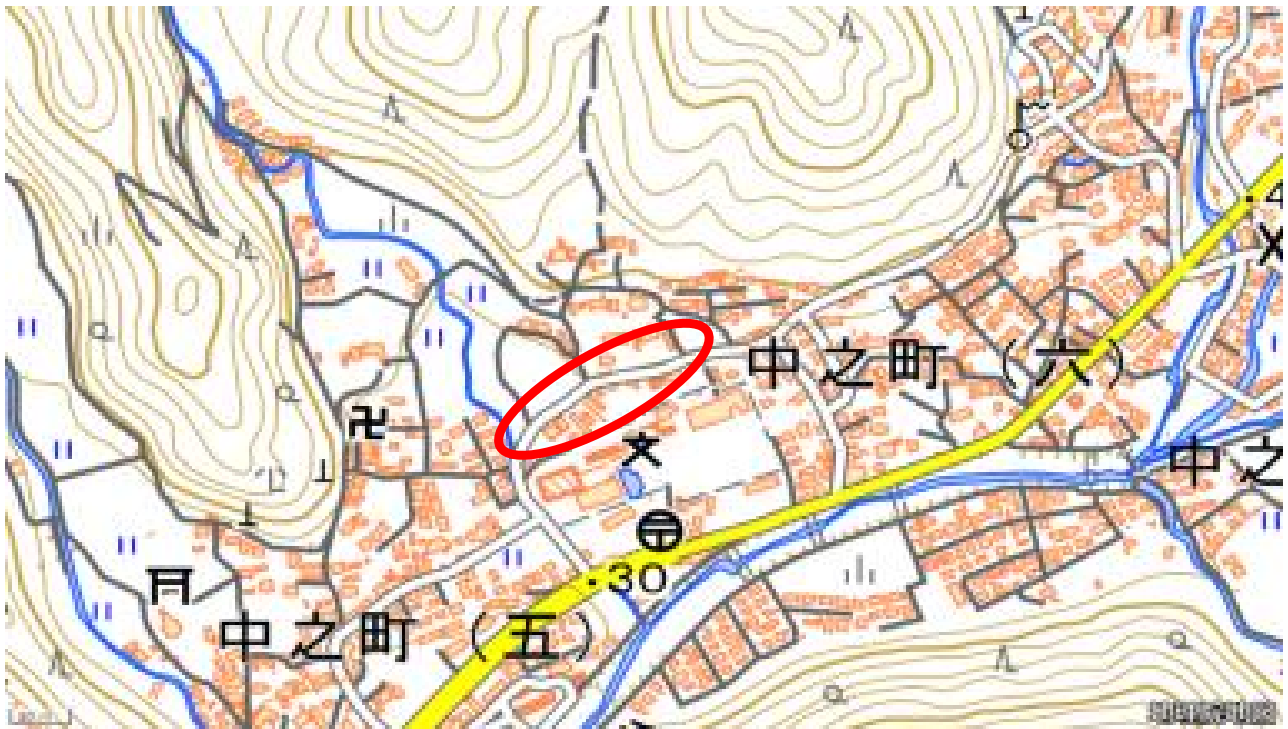
広島県 三原市 中之町小学校区（通学路対策箇所図）

※通し番号	590
点検実施年度	R6
※番号	10
学校名	中之町小学校
対策検討メンバー	PTA・交通指導員・教育委員会・土木管理課・生活環境課・中之町小学校
路線名	中之町40号線
箇所名・住所	中之町6丁目7、8付近
通学路の状況・危険の内容	通路が狭く見通しが悪い。車両が通行する際の退避する場所がない。
対策内容	待避所の設置を検討する。
※事業主体	三原市
対策年度	R7～R9

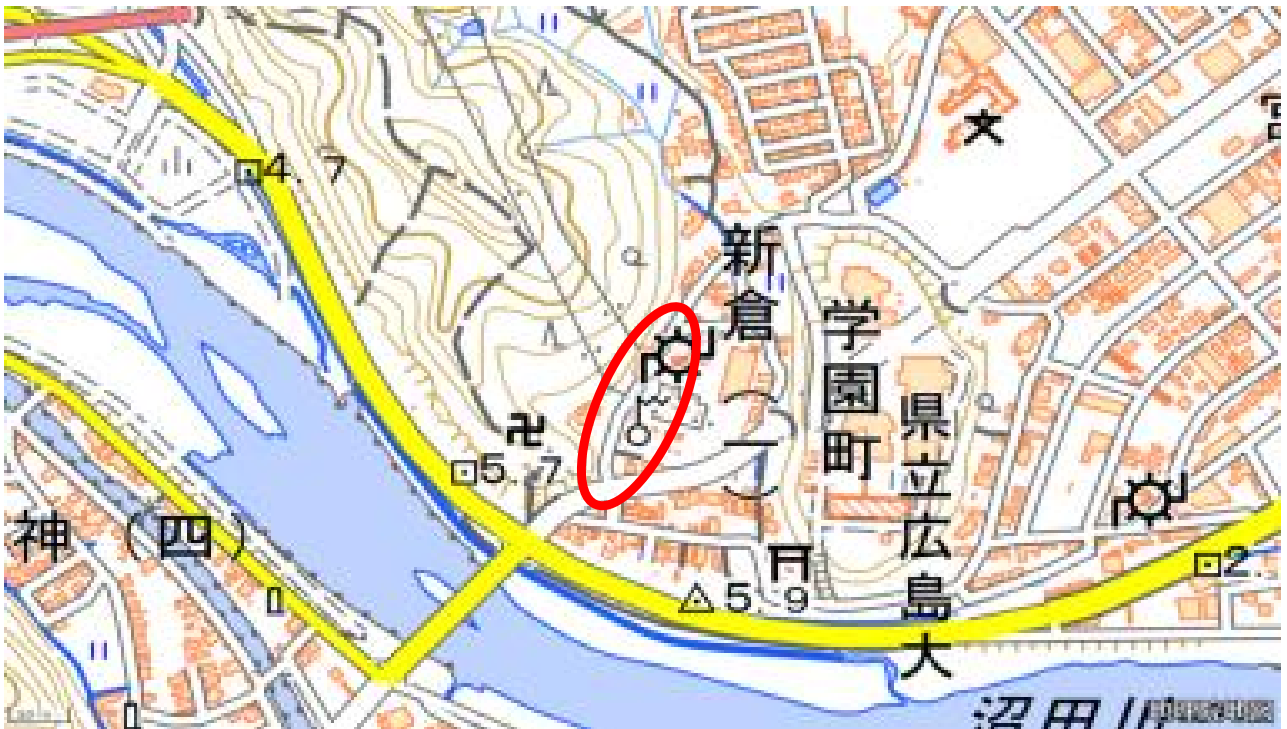
広島県 三原市 西小学校区（通学路対策箇所図）

※通し番号	591
点検実施年度	R6
※番号	11
学校名	西小学校
対策検討メンバー	PTA・三原警察署・教育委員会・土木管理課・生活環境課・西小学校
路線名	新倉9号線
箇所名・住所	新倉1丁目付近
通学路の状況・危険の内容	通学路になっているが、道幅が狭いにも関わらずスピードを出す車が多い。宮浦に向かう車線には標識がない(反対斜線には30kmの速度制限の標識あり)
対策内容	法定速度が時速60kmから30kmに引き下げのため、標識設置不要(警察) 外側線の設置を検討する。(三原市)
※事業主体	警察 三原市
対策年度	R8

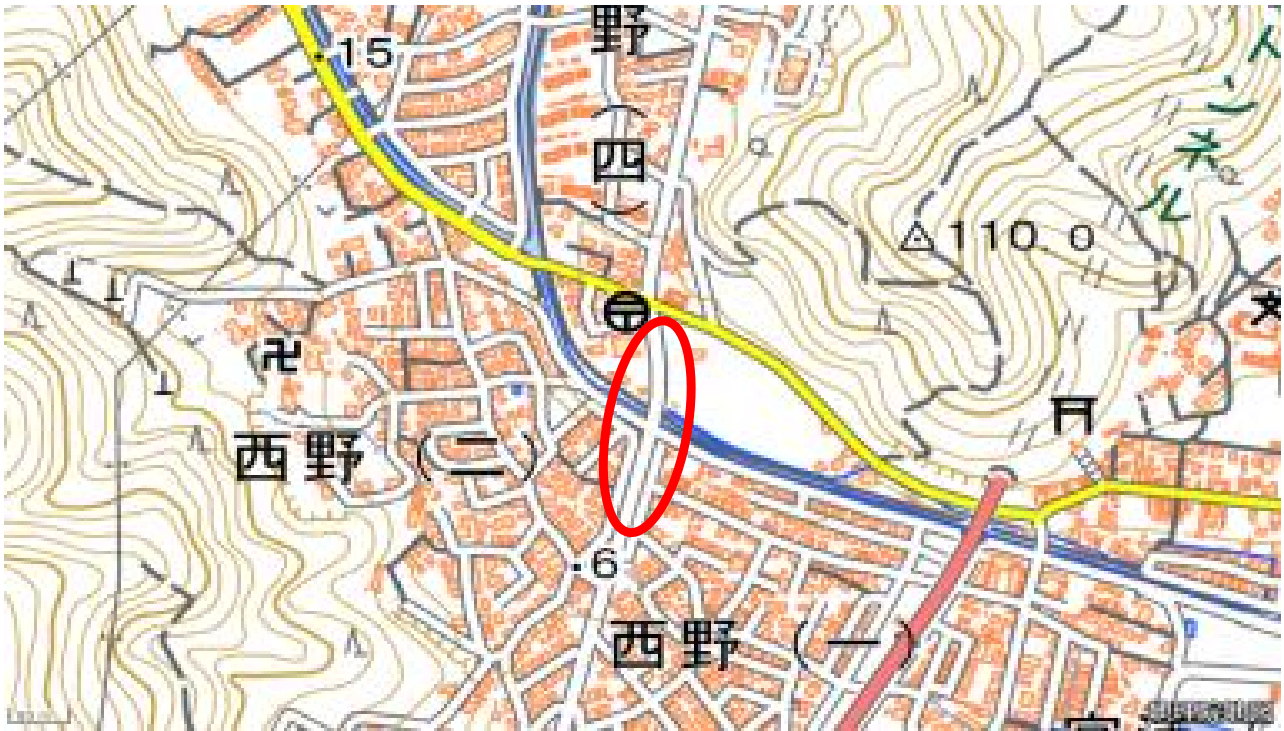
広島県 三原市 西小学校区（通学路対策箇所図）

※通し番号	592
点検実施年度	R6
※番号	12
学校名	西小学校
対策検討メンバー	PTA・三原警察署・教育委員会・土木管理課・生活環境課・西小学校
路線名	西野26号線
箇所名・住所	西野4丁目2付近
通学路の状況・危険の内容	スピードを出す車が多く、児童が通行する横断歩道が坂の上であり、見通しが悪い。 道路上の「横断歩道有あり」の文字が部分的に欠けている。
対策内容	横断歩道塗り直し済み。(警察) 「横断歩道あり」の文字の引き直しを検討する。(三原市)
※事業主体	警察 三原市
対策年度	R7(警察) R7～R8(三原市)

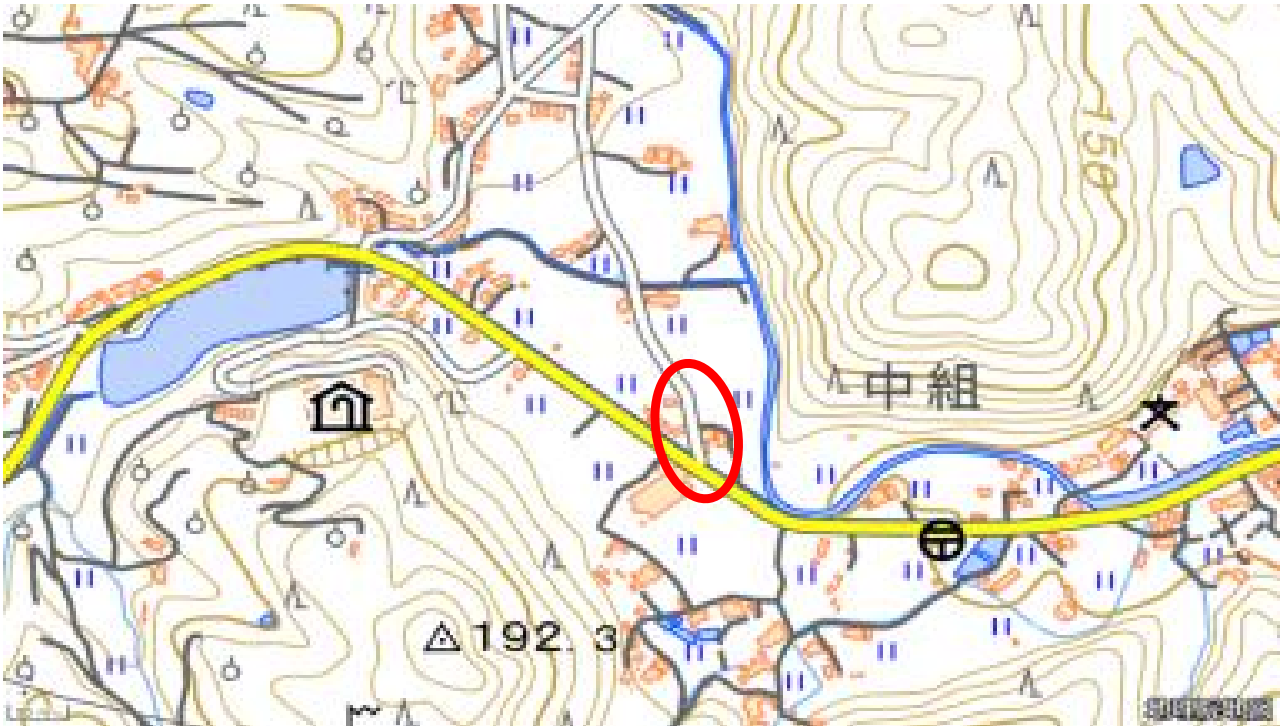
広島県 三原市 深小学校区（通学路対策箇所図）

※通し番号	593
点検実施年度	R6
※番号	13
学校名	深小学校
対策検討メンバー	PTA・交通指導員・三原警察署・教育委員会・土木管理課・生活環境課・深小学校
路線名	深町5号線
箇所名・住所	深町1083付近
通学路の状況・危険の内容	工事用の大型トラックの出入り時が、危険。工場完成後は、交通量が増え危険である。
対策内容	工場完成後の車両出入りは県道側からとなるため、通行量は大きく増えないと想定される。路面標示等の注意喚起は行わず、経過観察とする。
※事業主体	三原市
対策年度	R6

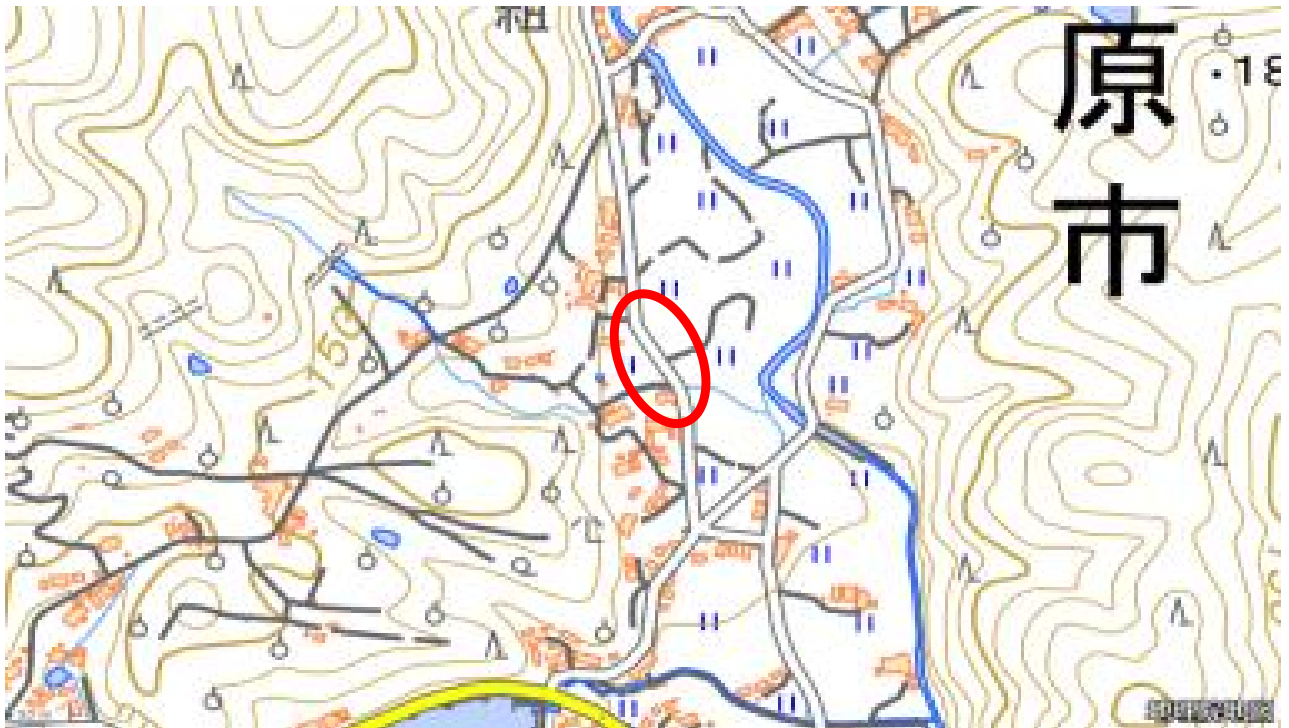
広島県 三原市 深小学校区（通学路対策箇所図）

※通し番号	594
点検実施年度	R6
※番号	14
学校名	深小学校
対策検討メンバー	土木管理課
路線名	深町4号線
箇所名・住所	深町745番地付近
通学路の状況・危険の内容	深町上組、市道深町4号線側溝。 地域の主要な生活道路で通行車両が多い路線であり、待避する際に児童が側溝へ転落する危険性がある。
対策内容	側溝の蓋掛けを検討する。
※事業主体	三原市
対策年度	R7～R9

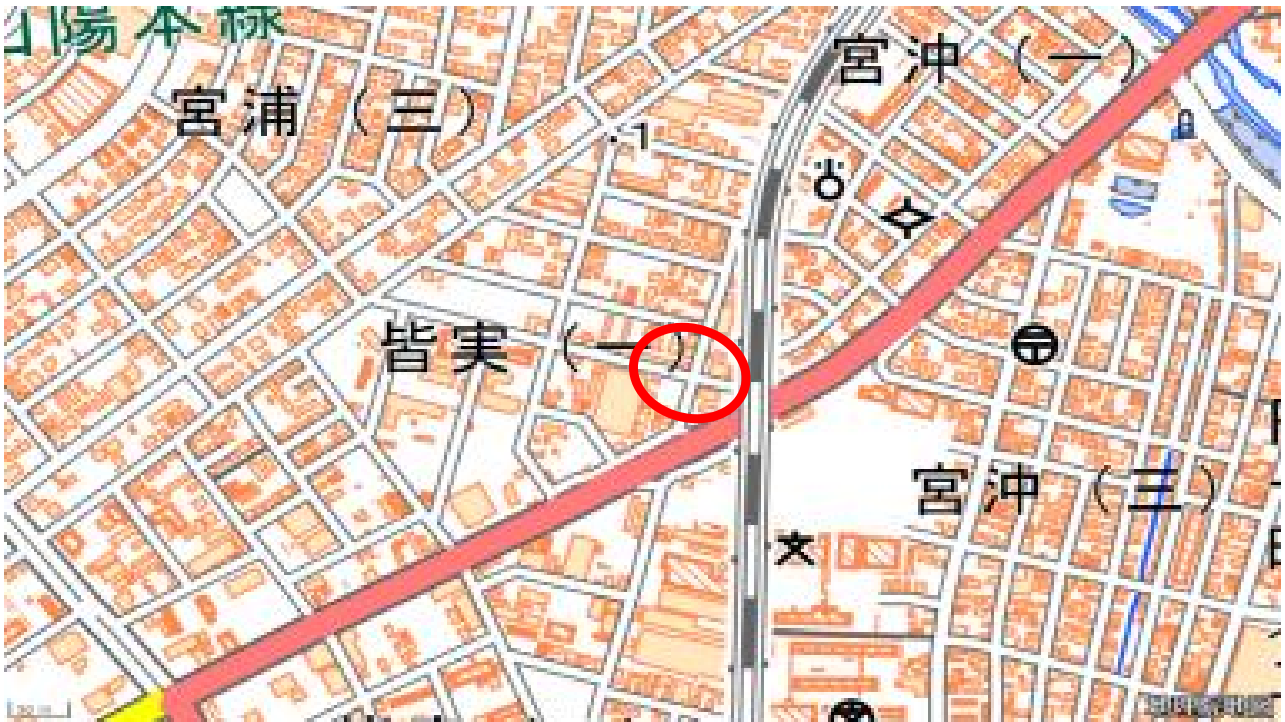
広島県 三原市 南小学校区 (通学路対策箇所図)

※通し番号	595
点検実施年度	R6
※番号	15
学校名	南小学校
対策検討メンバー	PTA・三原警察署・教育委員会・土木管理課・生活環境課・南小学校
路線名	皆実9号線
箇所名・住所	皆実1丁目10-5付近
通学路の状況・危険の内容	交差点に車や自転車がスピードを緩めずに進入してくるので、横断中の児童と接触する危険性がある。
対策内容	従道路の東側の停止線が薄くなっているため、引き直し済み。(警察) 通行車両に対し、更なる注意喚起となるような路面標示の追加を検討する。(三原市)
※事業主体	警察 三原市
対策年度	R6(警察) R7~R8(三原市)

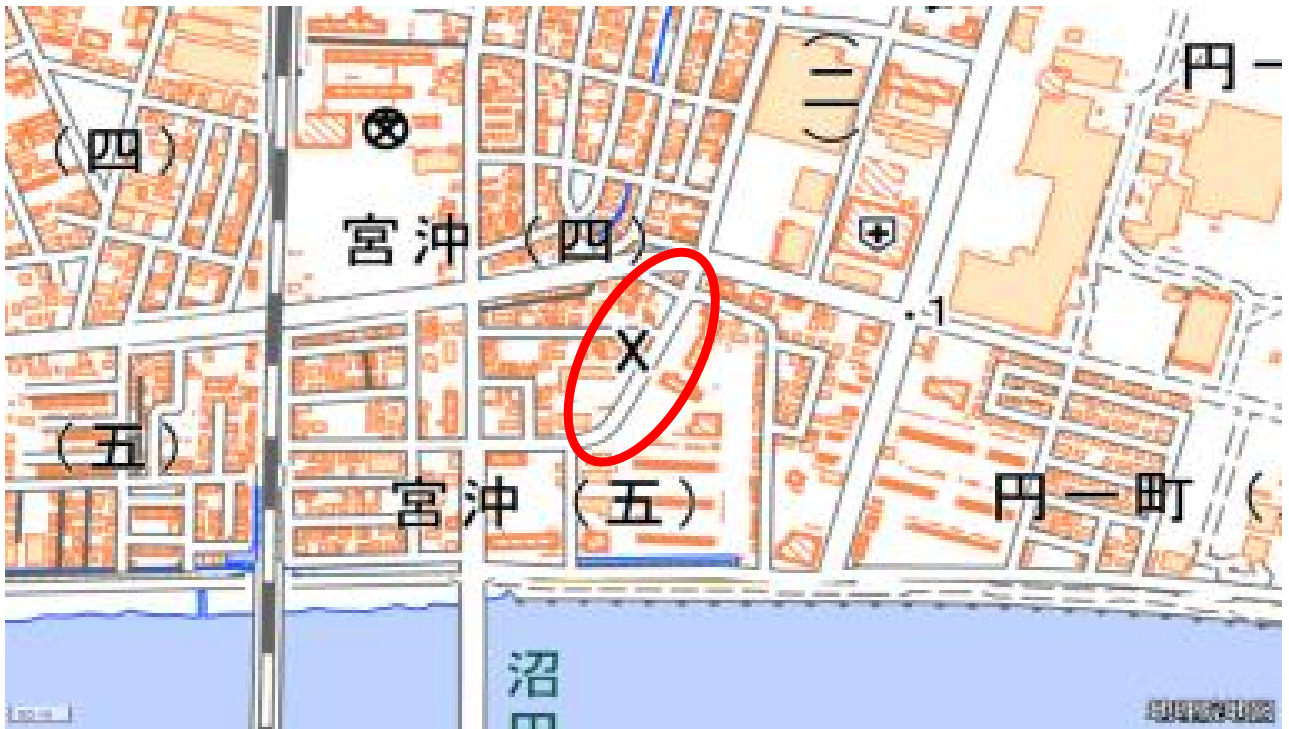
広島県 三原市 南小学校区 (通学路対策箇所図)

※通し番号	596
点検実施年度	R6
※番号	16
学校名	南小学校
対策検討メンバー	土木管理課
路線名	円一町2号線
箇所名・住所	宮沖5丁目5-1
通学路の状況・危険の内容	宮沖5丁目、市道円一町2号線側溝。 8月に旧宮沖保育所等の公共施設が解体され、民間への払い下げにより、側溝に設置されていた鉄蓋が撤去された。 通行車両が多い路線であり、待避する際に児童が側溝へ転落する危険性がある。
対策内容	側溝の蓋掛け実施済み。
※事業主体	三原市
対策年度	R7～R8

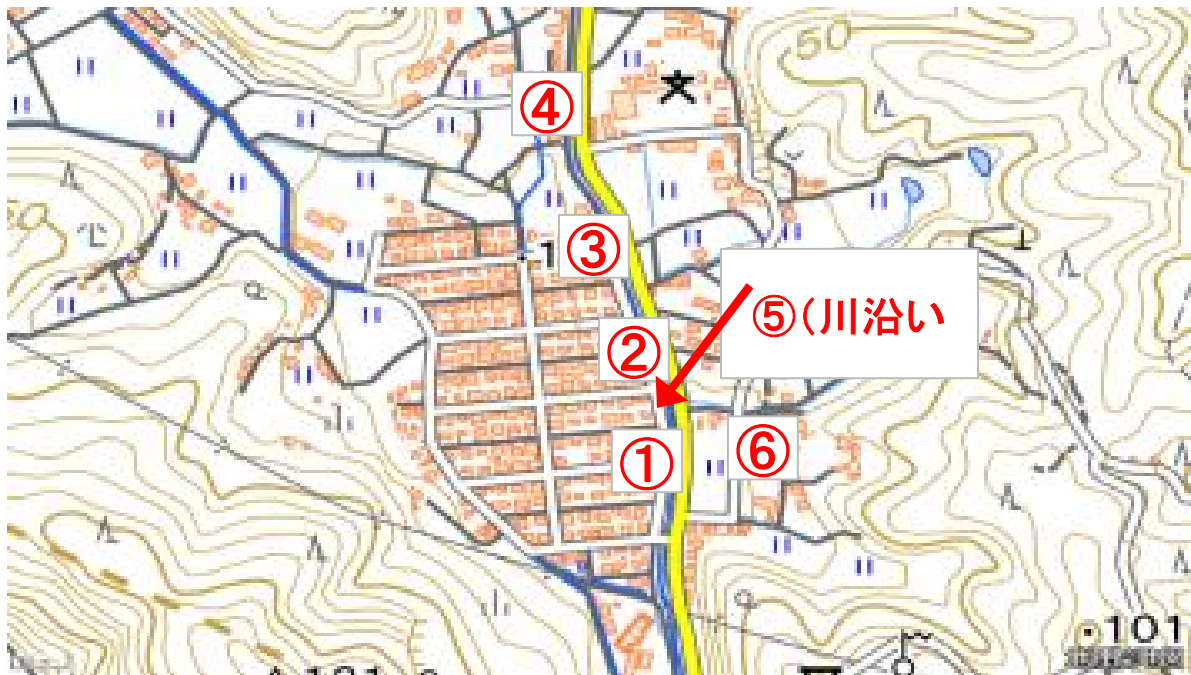
広島県 三原市 沼北小学校区（通学路対策箇所図）

※通し番号	597
点検実施年度	R6
※番号	17
学校名	沼北小学校
対策検討メンバー	PTA・交通指導員・広島県東部建設事務所三原支所・三原警察署・教育委員会・土木管理課・生活環境課・沼北小学校・町内会
路線名	小坂町18号線 他
箇所名・住所	小坂団地内及び付近
通学路の状況・危険の内容	<p>① 団地5番通り入り口、② 団地8番通り入り口、③ 団地10番通り入り口 ①～③の箇所については子どもが集まる為に桜側の土手に集合するために出てくる通路入り口です。 しかし車の通行量も多くスピードも出ている状況で危険と思われます。その入り口の停止線も消えています。</p> <p>④ 団地北側から向井店前の橋への入り口 ④については、④の箇所の橋は交通量も多く、ダンプの通行も多く信号機までが危険。 ガードレールに派手にスピード注意と書いたりして注意喚起。路上駐車もあり、安全確認がしにくい。</p> <p>⑤ 桜並木に駐車した車があり、子どもが見えづらい。 ⑥ ブロック塀倒壊の恐れ</p>
対策内容	<p>① 停止線(ドット線)引き直し実施済み ② 停止線(ドット線)引き直し実施済み ③ 停止線(ドット線)新設済み ④ 外側線の引き直しと減速の路面標示設置済み。 ⑤ 対策不要 ⑥ 建築課にて適正管理の文書送付を確認</p>
※事業主体	三原市
対策年度	R7

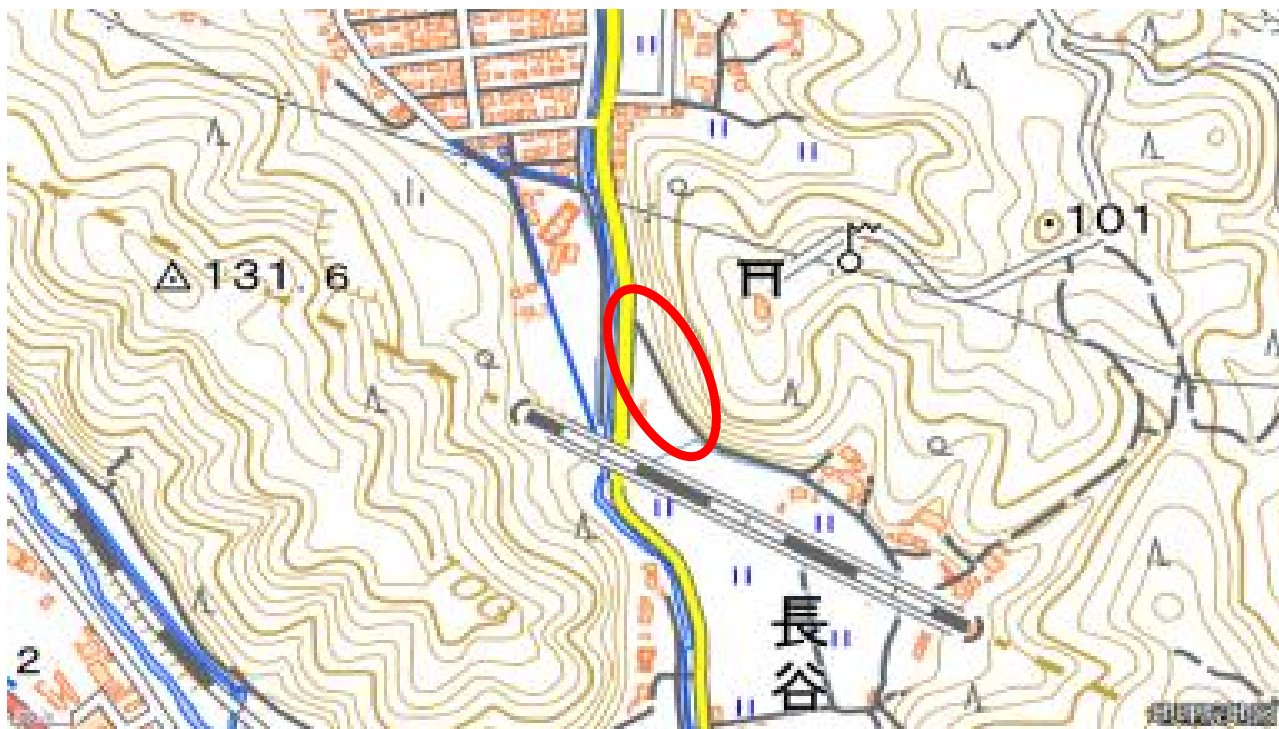
広島県 三原市 沼北小学校区（通学路対策箇所図）

※通し番号	598
点検実施年度	R6
※番号	18
学校名	沼北小学校
対策検討メンバー	PTA・交通指導員・広島県東部建設事務所三原支所・三原警察署・教育委員会・土木管理課・生活環境課・沼北小学校・町内会
路線名	長谷37号線
箇所名・住所	小坂町1252付近
通学路の状況・危険の内容	①山が土砂崩れ、石が落ちてくる危険 ②木が電線に引っかかっている危険
対策内容	①植生土のう設置済み。 ②木の伐採済み。
※事業主体	三原市
対策年度	R6

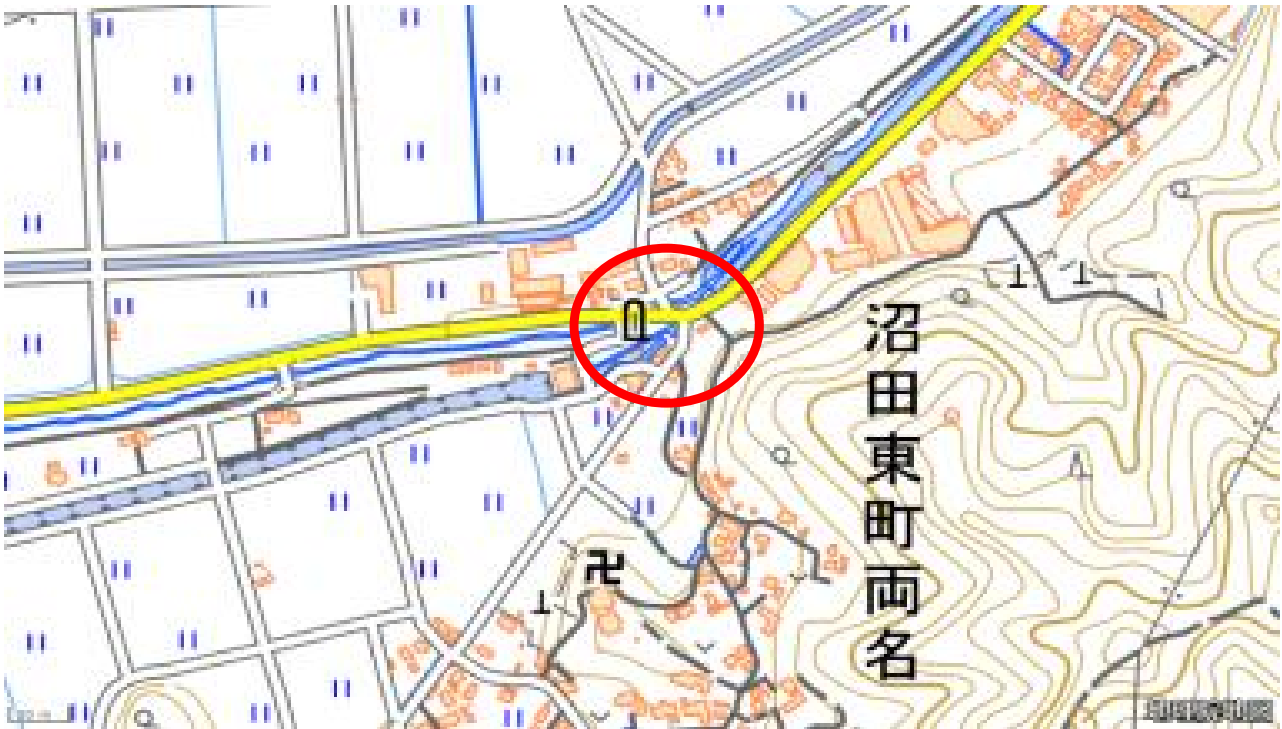
広島県 三原市 沼田東小学校区（通学路対策箇所図）

※通し番号	599
点検実施年度	R6
※番号	19
学校名	沼田東小学校
対策検討メンバー	広島県東部建設事務所三原支所・三原警察署・教育委員会・土木管理課・生活環境課・沼田東小学校
路線名	三原竹原線
箇所名・住所	沼田東町両名906-1付近
通学路の状況・危険の内容	左右の見通しが悪いうえ、スピードを出している車も多く、児童が道路の横断をする際に危険である。
対策内容	安全指導、登校見守りを継続する。 (信号機の設置は困難。標識、路面標示は設置済み)
※事業主体	学校
対策年度	R6

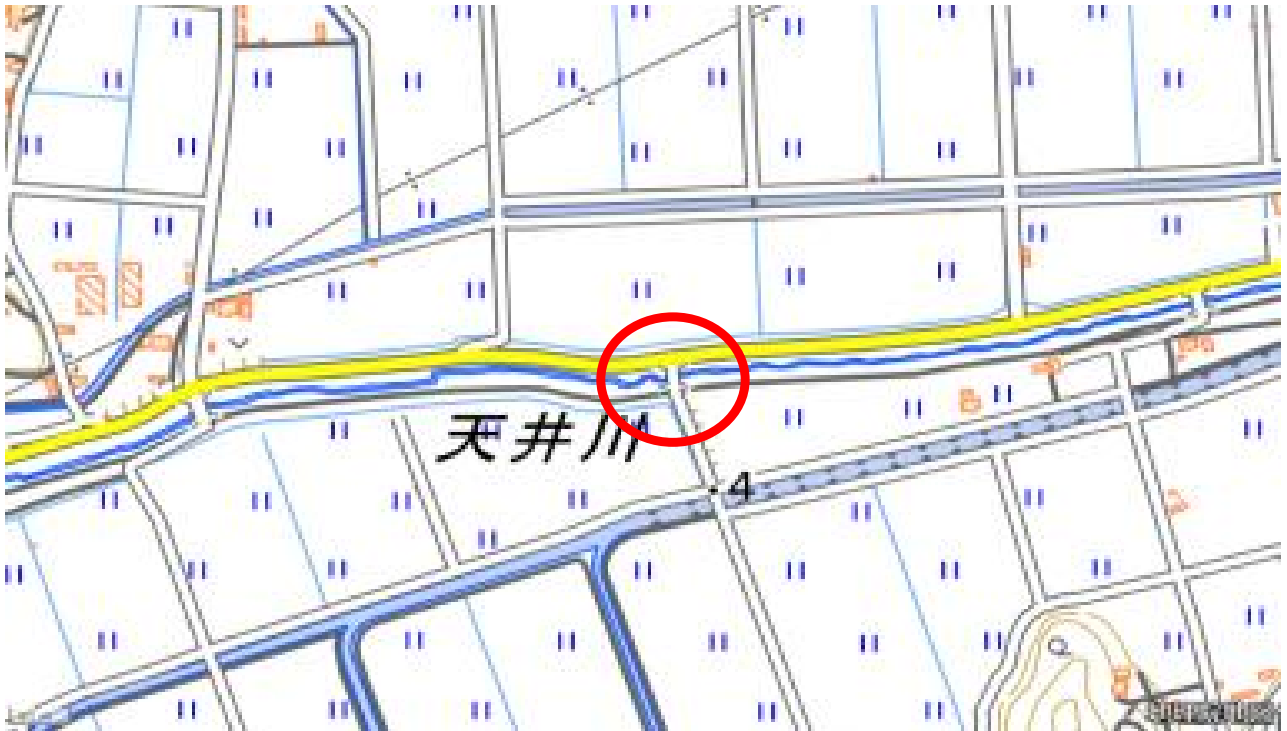
広島県 三原市 沼田東小学校区（通学路対策箇所図）

※通し番号	600
点検実施年度	R6
※番号	20
学校名	沼田東小学校
対策検討メンバー	広島県東部建設事務所三原支所・三原警察署・教育委員会・土木管理課・生活環境課・沼田東小学校
路線名	沼田東町南部22号線
箇所名・住所	沼田東町兩名1158付近
通学路の状況・危険の内容	橋の上のガードレールの高さが他と比べて高く、小泉方面から来た車が、歩行者に気づかず、スピードを上げて右折するため危険である。
対策内容	橋梁の高欄をパイプ等に変更を検討する。市道沼田東町南部22号線と南部7号線の交差点を区画線やカラー舗装を検討する。
※事業主体	三原市
対策年度	R7～R8

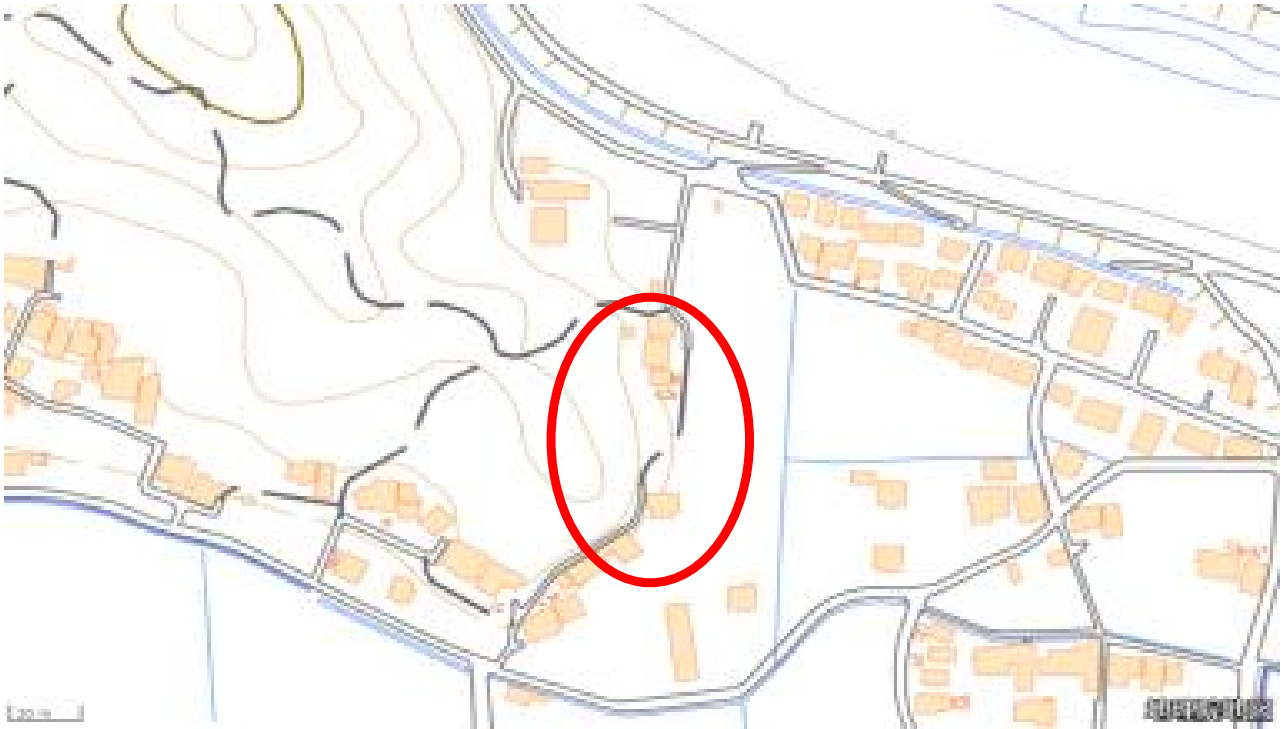
広島県 三原市 沼田東小学校区（通学路対策箇所図）

※通し番号	601
点検実施年度	R6
※番号	21
学校名	沼田東小学校
対策検討メンバー	広島県東部建設事務所三原支所・三原警察署・教育委員会・土木管理課・生活環境課・沼田東小学校
路線名	沼田東町北部42号線
箇所名・住所	沼田東町納所2292付近
通学路の状況・危険の内容	道路の舗装がされていない。また、雨の日は水たまりができて、通行することができない。
対策内容	未舗装部の道路改良を検討する。
※事業主体	三原市
対策年度	R7～R9

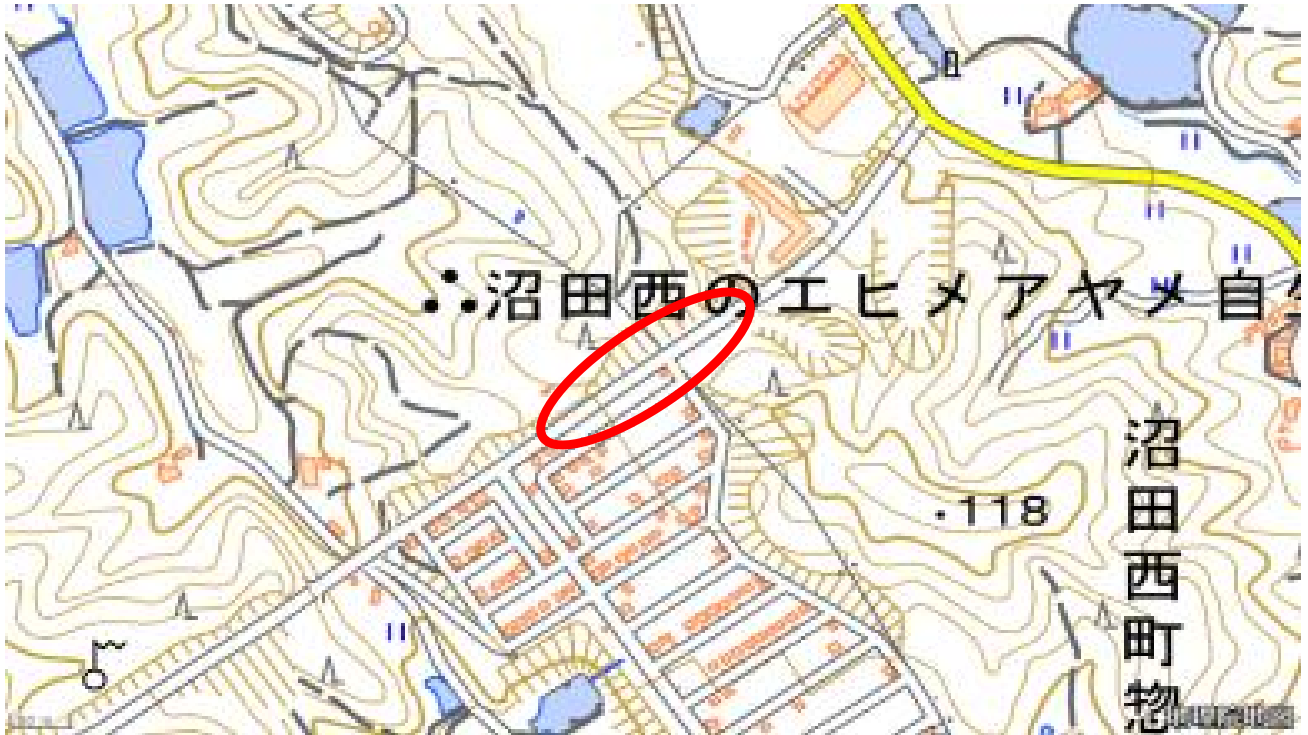
広島県 三原市 沼田西小学校区（通学路対策箇所図）

※通し番号	602
点検実施年度	R6
※番号	22
学校名	沼田西小学校
対策検討メンバー	PTA・交通指導員・三原警察署・教育委員会・土木管理課・生活環境課・沼田西小学校
路線名	沼田西町78号線
箇所名・住所	沼田西町惣定349付近
通学路の状況・危険の内容	歩道に草や木の枝が垂れ下がっていて歩きにくい。
対策内容	支障木伐採を検討する。
※事業主体	三原市
対策年度	R6
