広島県 三原市 三原小学校区 (通学路対策箇所図)

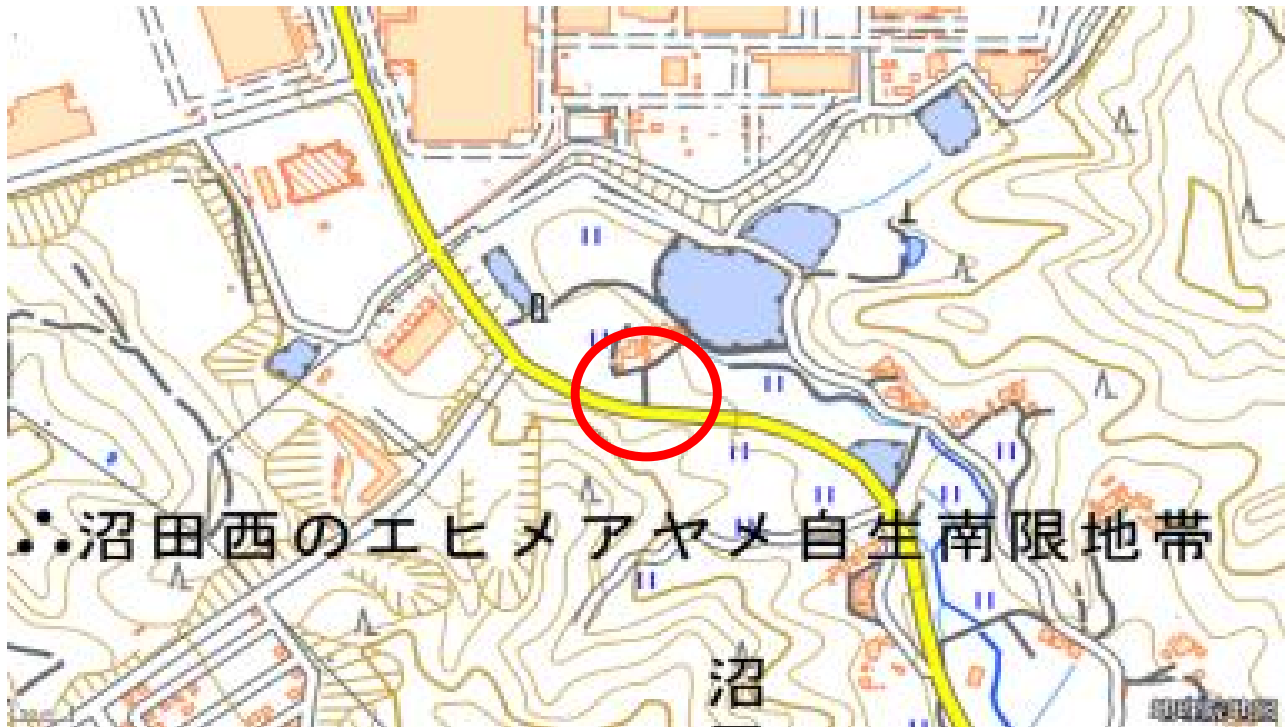
広島県 三原市 沼田西小学校区（通学路対策箇所図）

※通し番号	603
点検実施年度	R6
※番号	23
学校名	沼田西小学校
対策検討メンバー	PTA・交通指導員・三原警察署・教育委員会・土木管理課・生活環境課・沼田西小学校
路線名	県道小泉本郷線
箇所名・住所	沼田西町惣定330付近
通学路の状況・危険の内容	県道小泉本郷線の東側に住んでいる生徒（4年生と2年生の2人）が、登下校時に横断歩道の無い箇所を渡っている。車もスピードが速く横断歩道も無いため危険。
対策内容	減速の路面標示設置済み。
※事業主体	広島県 （三原市）
対策年度	R7

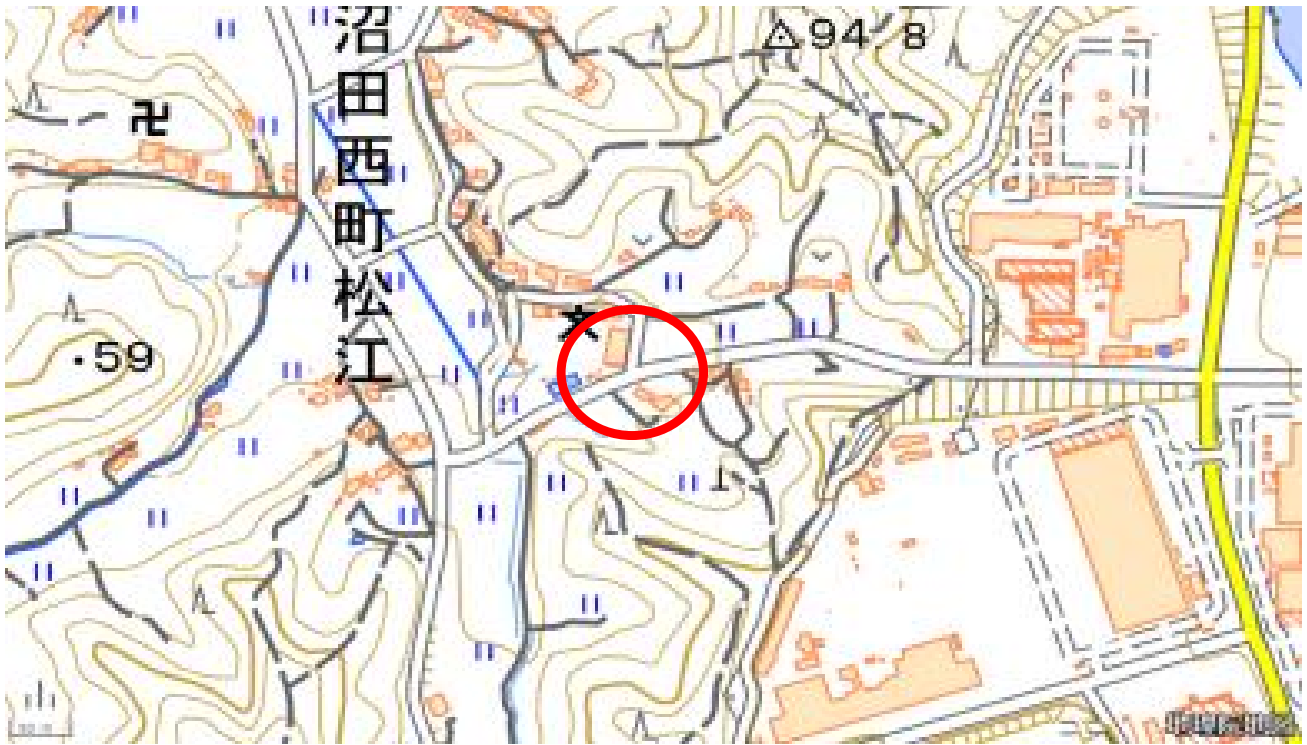
広島県 三原市 沼田西小学校区（通学路対策箇所図）

※通し番号	604
点検実施年度	R6
※番号	24
学校名	沼田西小学校
対策検討メンバー	PTA・交通指導員・三原警察署・教育委員会・土木管理課・生活環境課・沼田西小学校
路線名	沼田西町54号線
箇所名・住所	沼田西町松江1395付近
通学路の状況・危険の内容	歩道を歩いていた生徒が、蓋のかかっていない溝に何度か落ちた。
対策内容	学校指導を行う。
※事業主体	学校
対策年度	R6

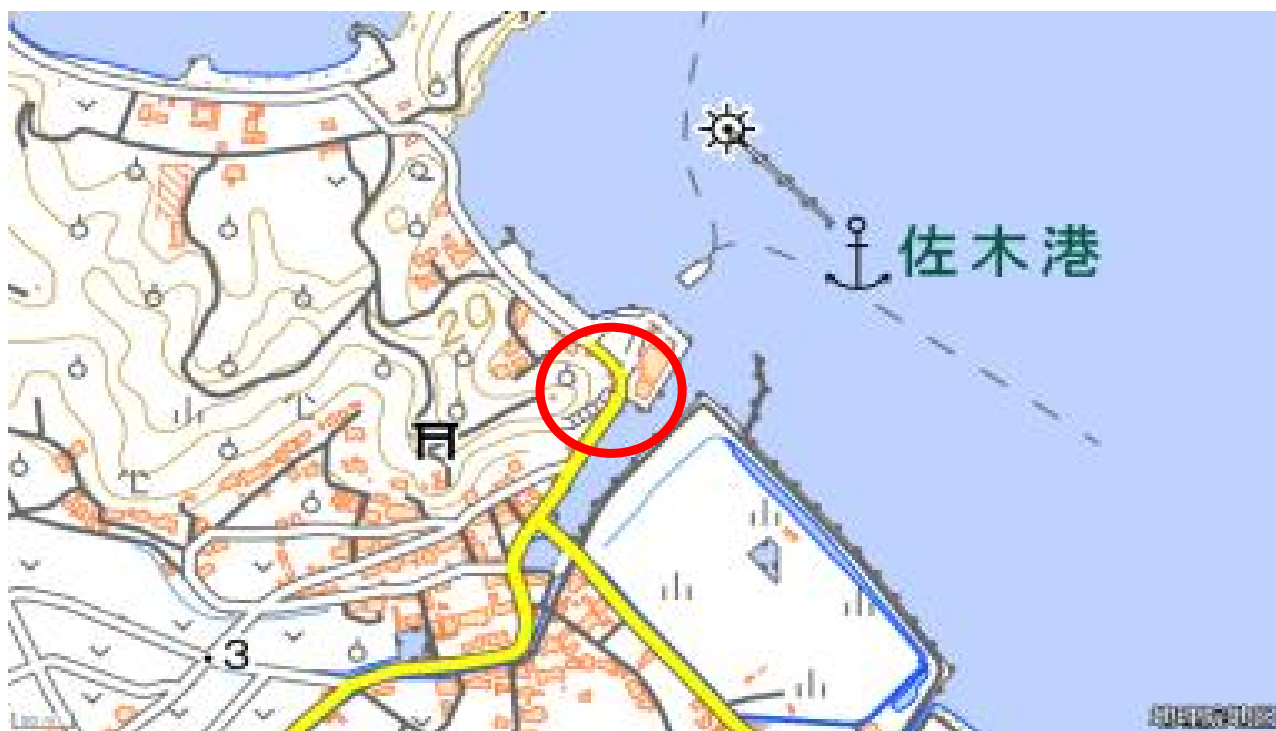
広島県 三原市 鷺浦小学校区（通学路対策箇所図）

※通し番号	605
点検実施年度	R6
※番号	25
学校名	鷺浦小学校
対策検討メンバー	広島県東部建設事務所三原支所・教育委員会・土木管理課・生活環境課・鷺浦小学校
路線名	佐木島線
箇所名・住所	鷺浦町須波813付近
通学路の状況・危険の内容	鷺港を出たところの道路がカーブになっており、現在JAのところにカーブミラーがあるが、港の入り口が見通しが悪いのでカーブミラーを設置してほしい。
対策内容	管理上カーブミラーを電柱に添架できないため、路面標示の設置を検討する。
※事業主体	広島県
対策年度	R7～

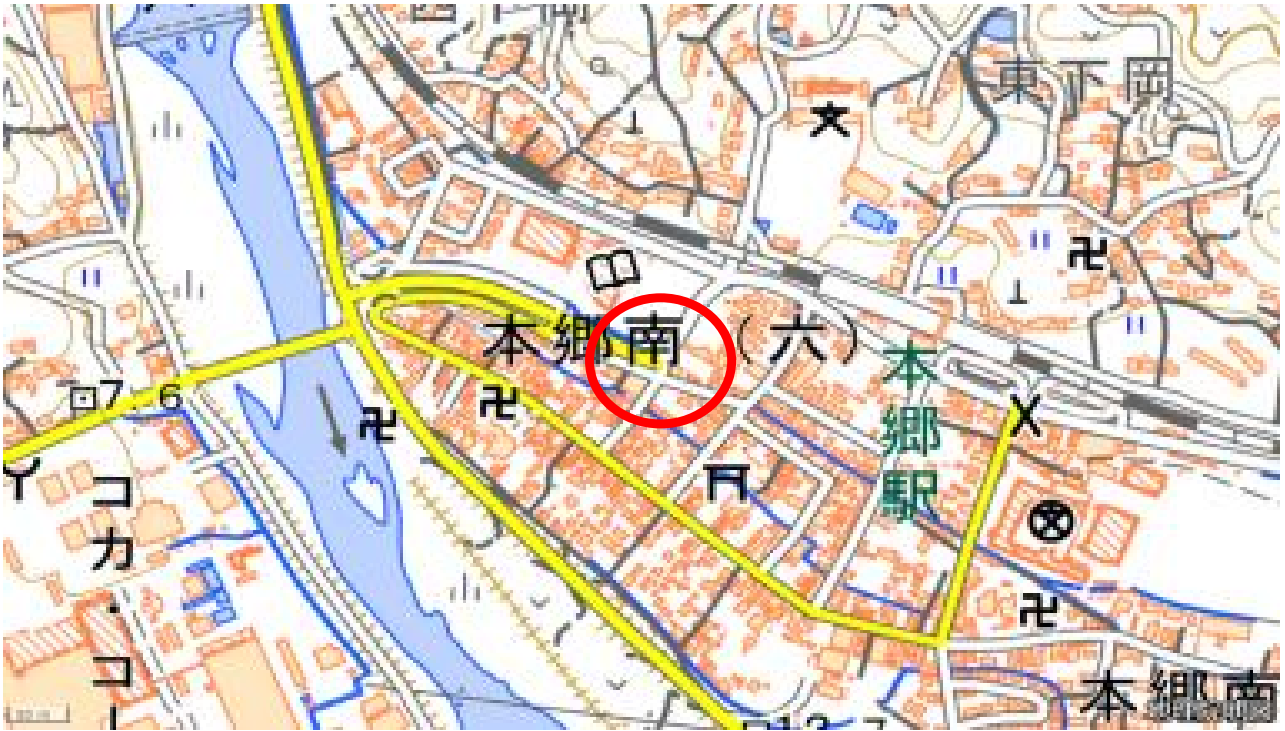
広島県 三原市 本郷小学校区 (通学路対策箇所図)

※通し番号	606
点検実施年度	R6
※番号	26
学校名	本郷小学校
対策検討メンバー	PTA・広島県東部建設事務所三原支所・三原警察署・教育委員会・土木管理課・生活環境課・本郷小学校
路線名	本郷停車場線
箇所名・住所	本郷南6丁目24付近
通学路の状況・危険の内容	交差点において、見通しが悪く横断歩道もないため、横断中の児童と接触する危険性がある。
対策内容	ガードパイプ設置撤去、区画線設置済み。
※事業主体	広島県
対策年度	R6～R7

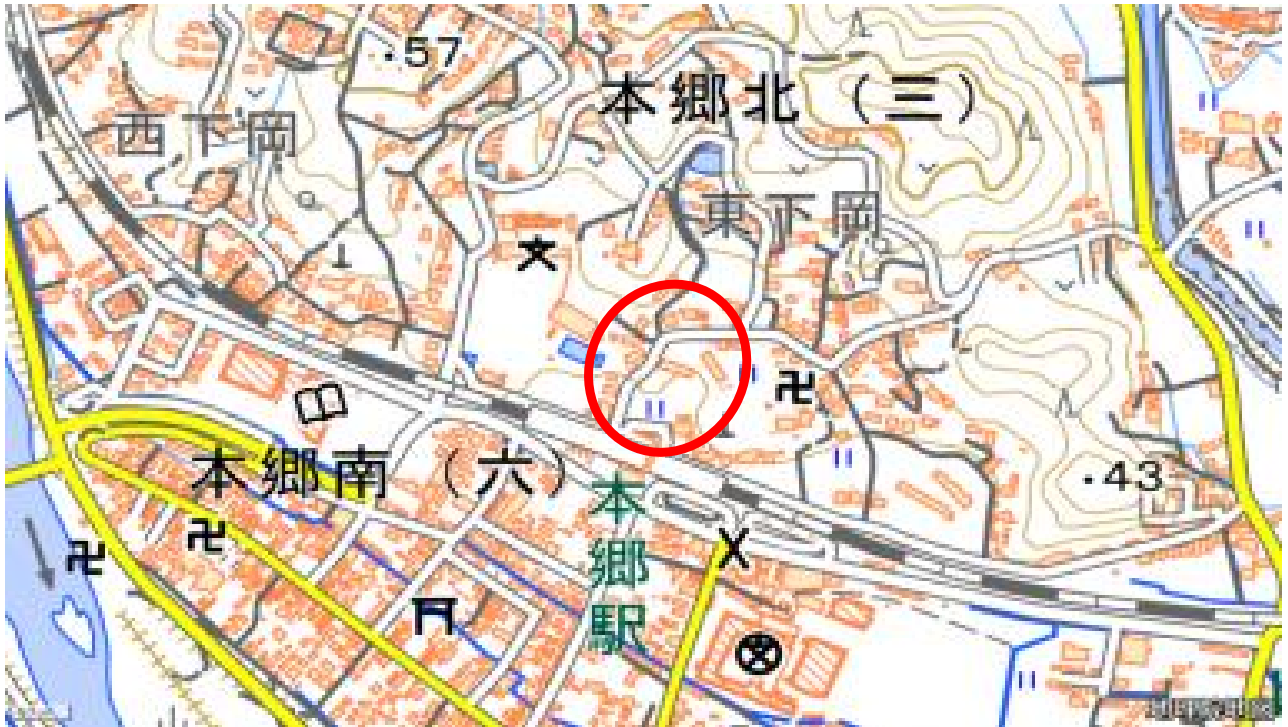
広島県 三原市 本郷小学校区（通学路対策箇所図）

※通し番号	607
点検実施年度	R6
※番号	27
学校名	本郷小学校
対策検討メンバー	PTA・広島県東部建設事務所三原支所・三原警察署・教育委員会・土木管理課・生活環境課・本郷小学校
路線名	小森河崎線
箇所名・住所	本郷北3丁目13付近
対策内容	児童が車を避けた際、溝に落ちてしまったことがあった。特に雨天時の水流は激しい。溝への転落防止のため対応。または、運転者に走行注意を促す掲示物などを設置してほしい。
対策内容	転落防止柵の設置を検討する。
※事業主体	三原市
対策年度	R7～R8

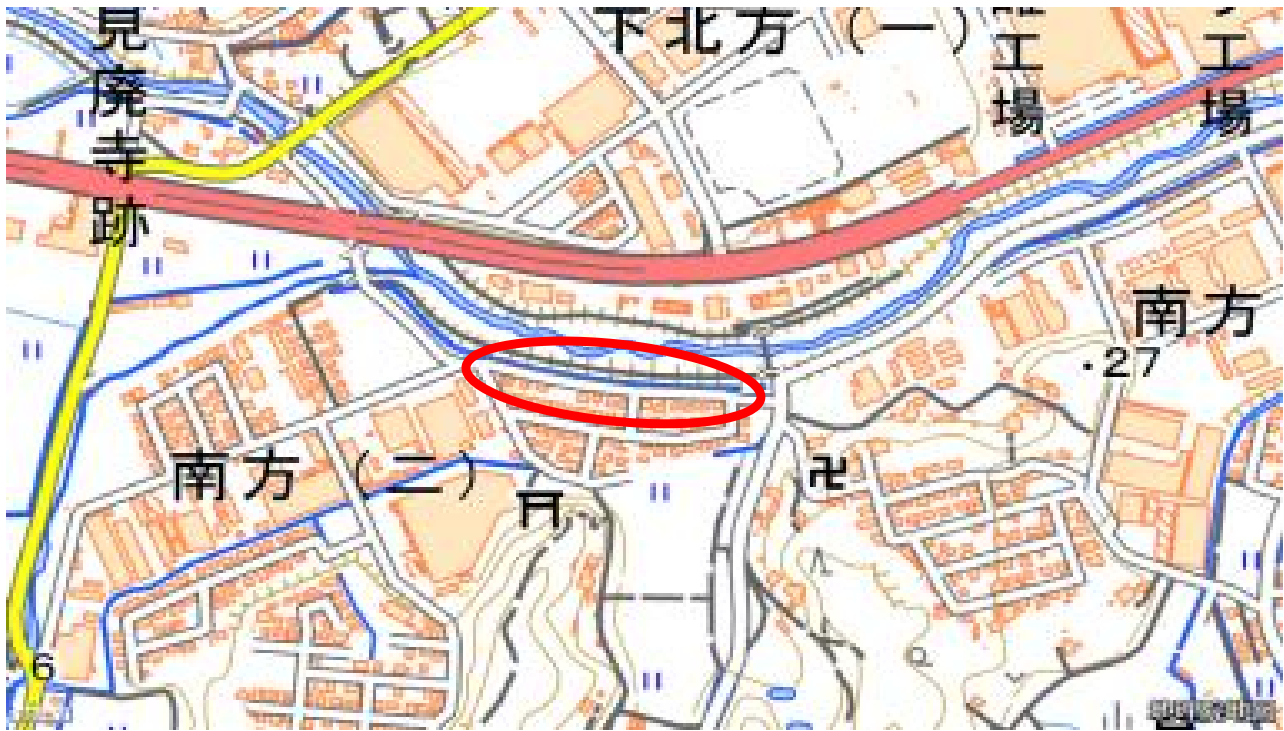
広島県 三原市 本郷西小学校区 (通学路対策箇所図)

※通し番号	608
点検実施年度	R6
※番号	28
学校名	本郷西小学校
対策検討メンバー	広島県東部建設事務所三原支所・三原警察署・教育委員会・土木管理課・生活環境課・本郷西小学校
路線名	才崎1号線
箇所名・住所	本郷町南方2丁目3付近
通学路の状況・危険の内容	交通量が多く、道が狭い。電柱等があり、車道を歩く箇所があり危険。
対策内容	外側線の引き直しとカラー舗装を検討する。
※事業主体	三原市
対策年度	R7~R8

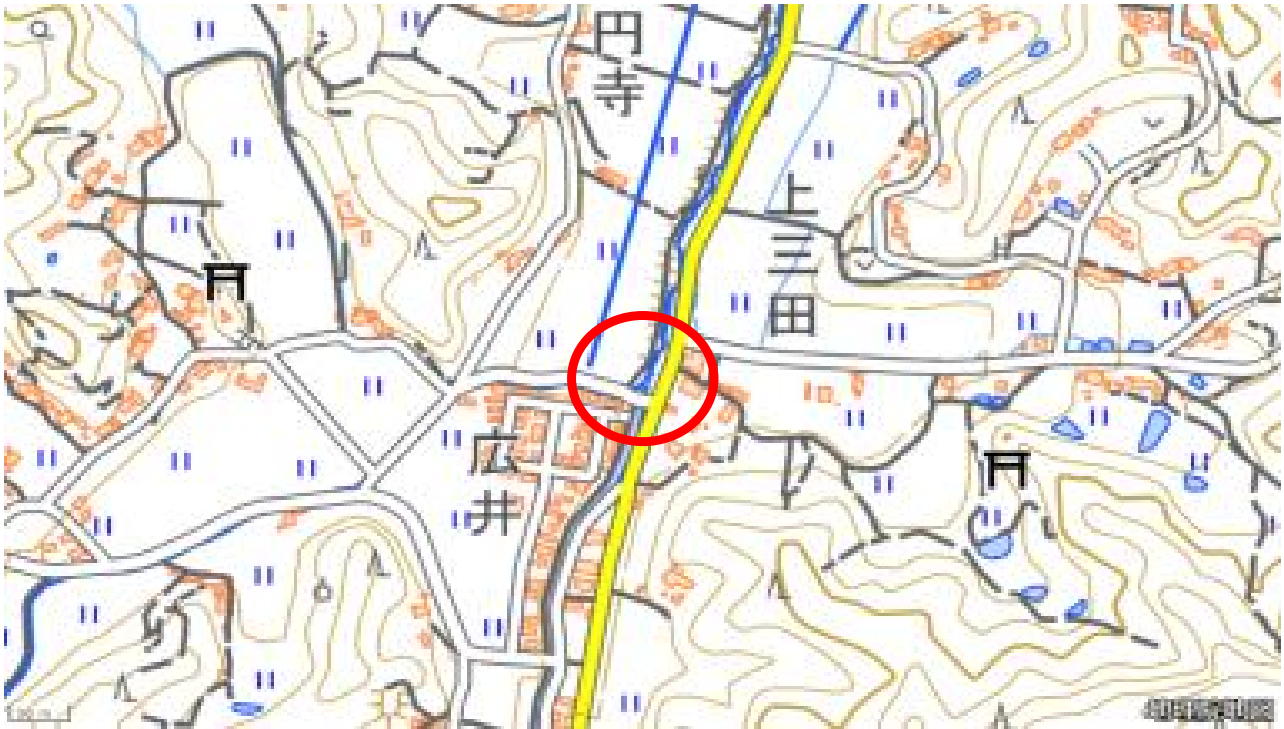
広島県 三原市 本郷西小学校区（通学路対策箇所図）

※通し番号	609
点検実施年度	R6
※番号	29
学校名	本郷西小学校
対策検討メンバー	広島県東部建設事務所三原支所・三原警察署・教育委員会・土木管理課・生活環境課・本郷西小学校
路線名	里道
箇所名・住所	本郷町南方3373-5付近
通学路の状況・危険の内容	川沿いのガードパイプを設置してもらったが、破損している箇所がある。
対策内容	ガードパイプは破損した跡がなく、ボルト等を外されていた。作業のために、地元の方が外したと思われる。 外れた箇所をはめても、再度同じ状況になる可能性が高いため、経過観察とする。
※事業主体	三原市
対策年度	R6

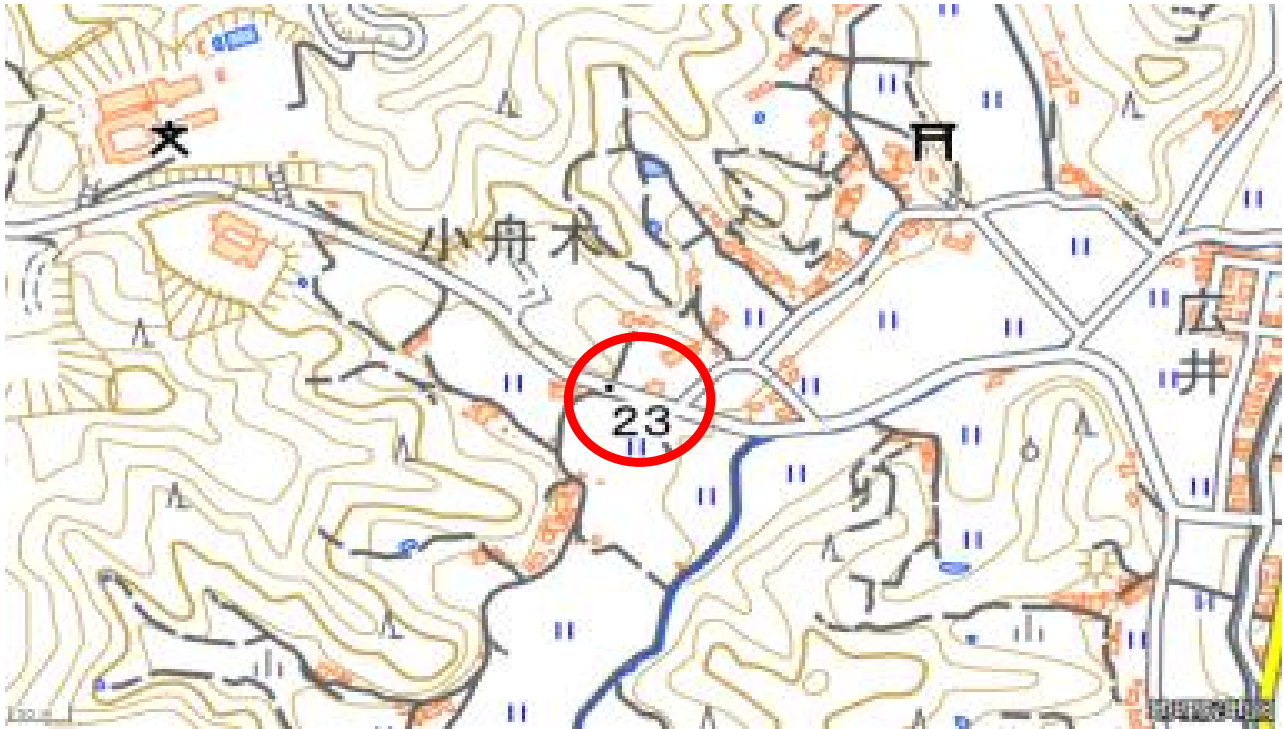
広島県 三原市 本郷西小学校区（通学路対策箇所図）

※通し番号	610
点検実施年度	R6
※番号	30
学校名	本郷西小学校
対策検討メンバー	広島県東部建設事務所三原支所・三原警察署・教育委員会・土木管理課・生活環境課・本郷西小学校
路線名	下梶谷絵堂ヶ鼻線
箇所名・住所	本郷町南方4071付近
通学路の状況・危険の内容	スピードを出す車が多く、横断歩道のない所を渡る児童と接触する危険性がある。
対策内容	時速30km/h制限済み。(警察) 坂の上に「減速」の路面標示を検討する。(三原市)
※事業主体	警察 三原市
対策年度	R7(警察) R7(三原市)

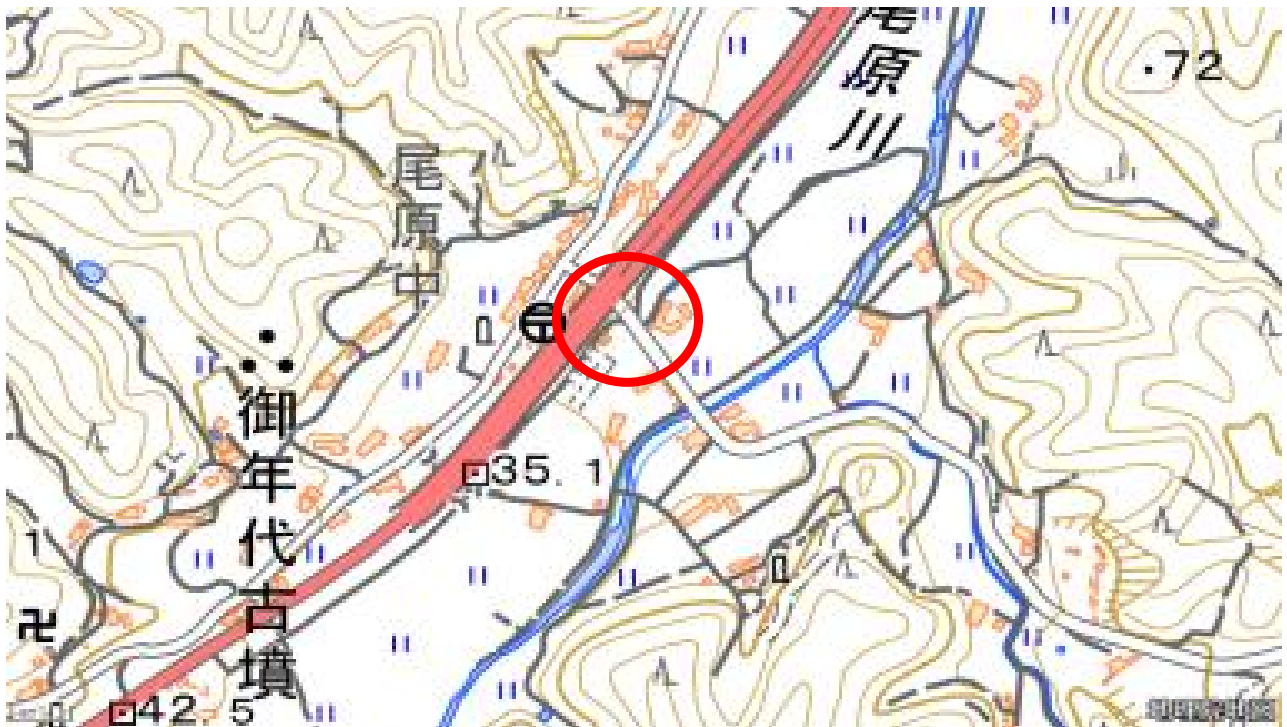
広島県 三原市 本郷西小学校区（通学路対策箇所図）

※通し番号	611
点検実施年度	R6
※番号	31
学校名	本郷西小学校
対策検討メンバー	広島県東部建設事務所三原支所・三原警察署・教育委員会・土木管理課・生活環境課・本郷西小学校
路線名	下梶谷絵堂ヶ鼻線
箇所名・住所	本郷町南方7462付近
通学路の状況・危険の内容	交通量が多く、歩道の道幅も狭いため、危険。
対策内容	ガードレールの設置を検討する。
※事業主体	三原市
対策年度	R7～R8

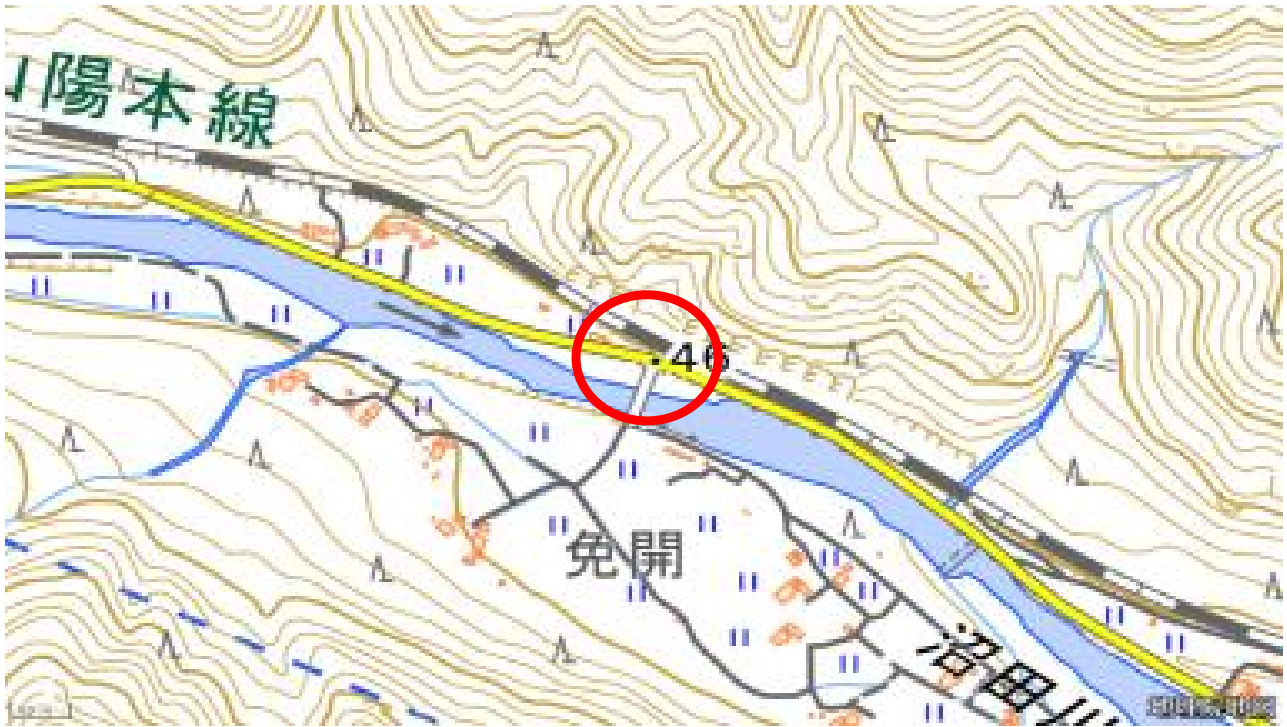
広島県 三原市 本郷西小学校区 (通学路対策箇所図)

※通し番号	612
点検実施年度	R6
※番号	32
学校名	本郷西小学校
対策検討メンバー	広島県東部建設事務所三原支所・三原警察署・教育委員会・土木管理課・生活環境課・本郷西小学校
路線名	瀬野川福富本郷線
箇所名・住所	本郷町船木456付近
通学路の状況・危険の内容	横断歩道が消えかかっている。
対策内容	横断歩道の再塗装済み。
※事業主体	警察
対策年度	R5

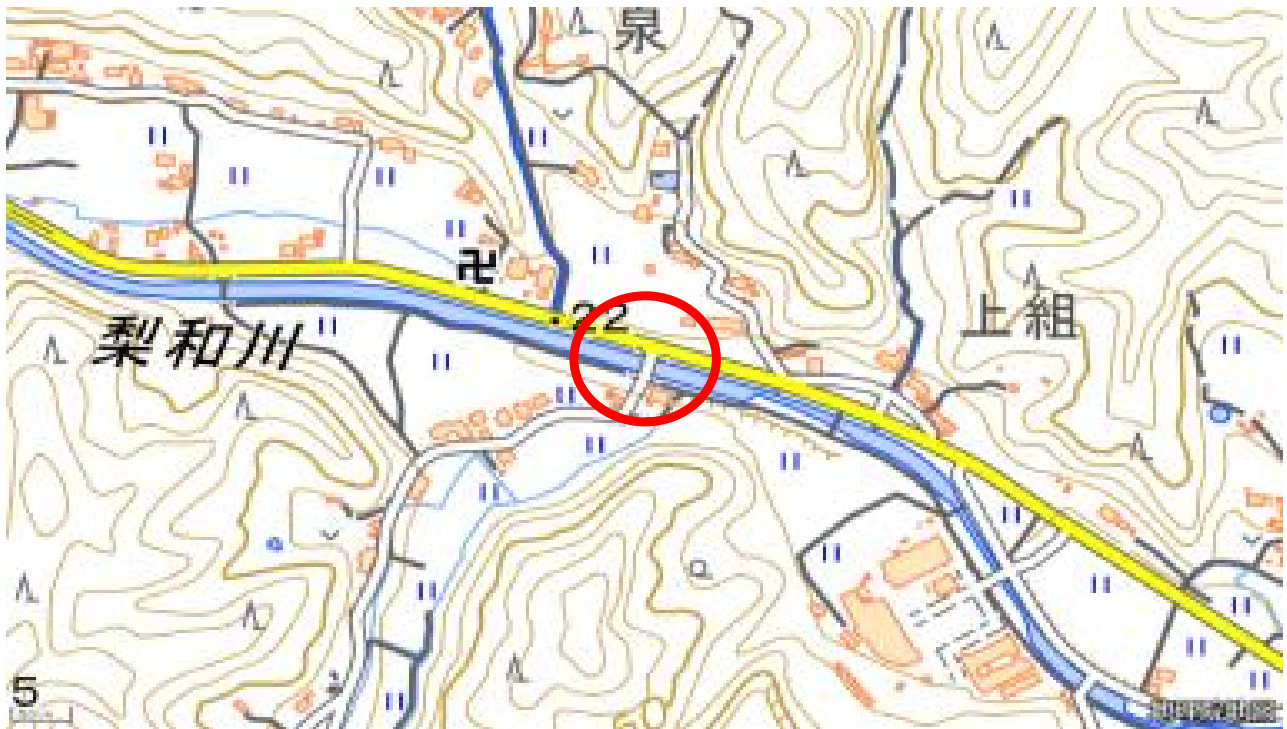
広島県 三原市 本郷西小学校区（通学路対策箇所図）

※通し番号	613
点検実施年度	R6
※番号	33
学校名	本郷西小学校
対策検討メンバー	広島県東部建設事務所三原支所・三原警察署・教育委員会・土木管理課・生活環境課・本郷西小学校
路線名	東広島本郷忠海線
箇所名・住所	本郷町上北方368-8付近
通学路の状況・危険の内容	車が減速しないこともあり、児童との接触の危険性がある。
対策内容	横断歩道の再塗装済み。
※事業主体	警察
対策年度	R6

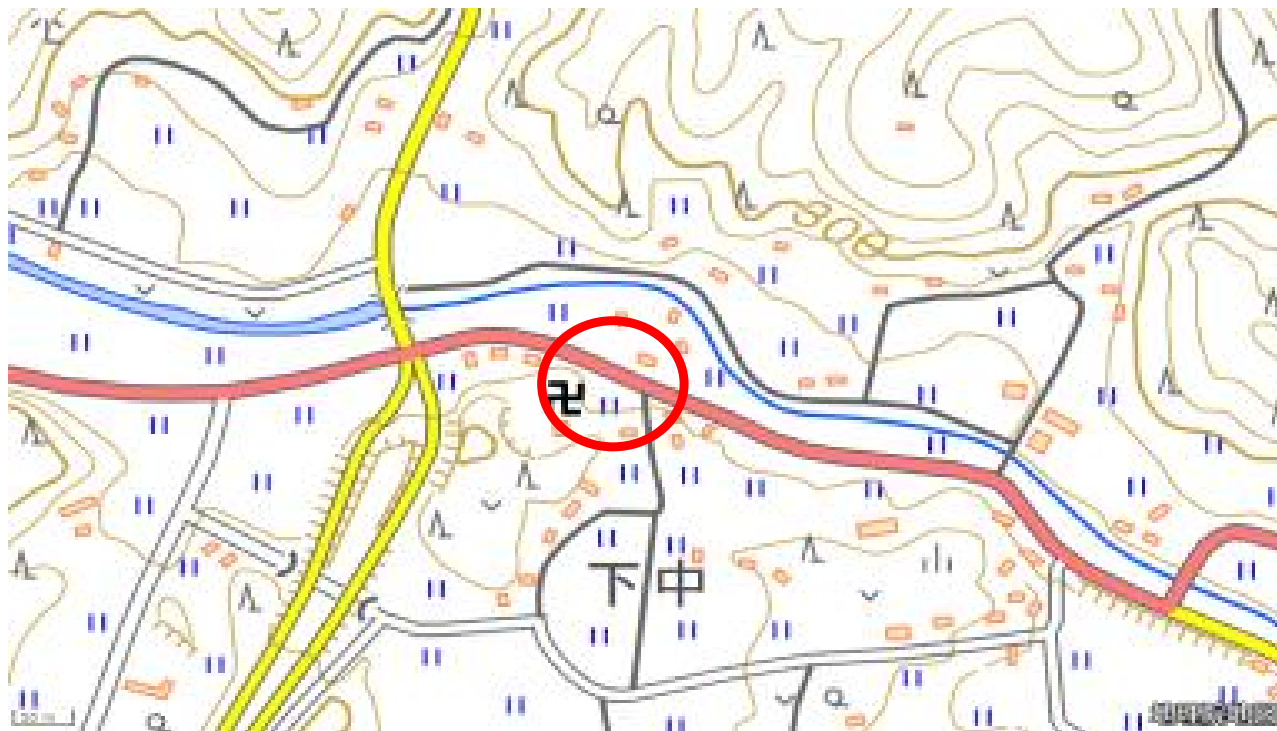
広島県 三原市 大和小学校区（通学路対策箇所図）

※通し番号	614
点検実施年度	R6
※番号	34
学校名	大和小学校
対策検討メンバー	PTA・交通指導員・広島県東部建設事務所三原支所・三原警察署・教育委員会・土木管理課・生活環境課・大和小学校・町内会
路線名	国道486号
箇所名・住所	大和町大草3344付近
通学路の状況・危険の内容	国道486号歩道のない場所を歩く。 横断歩道のないところを横断する。
対策内容	区画線の引き直し済み。
※事業主体	広島県
対策年度	R6～R7

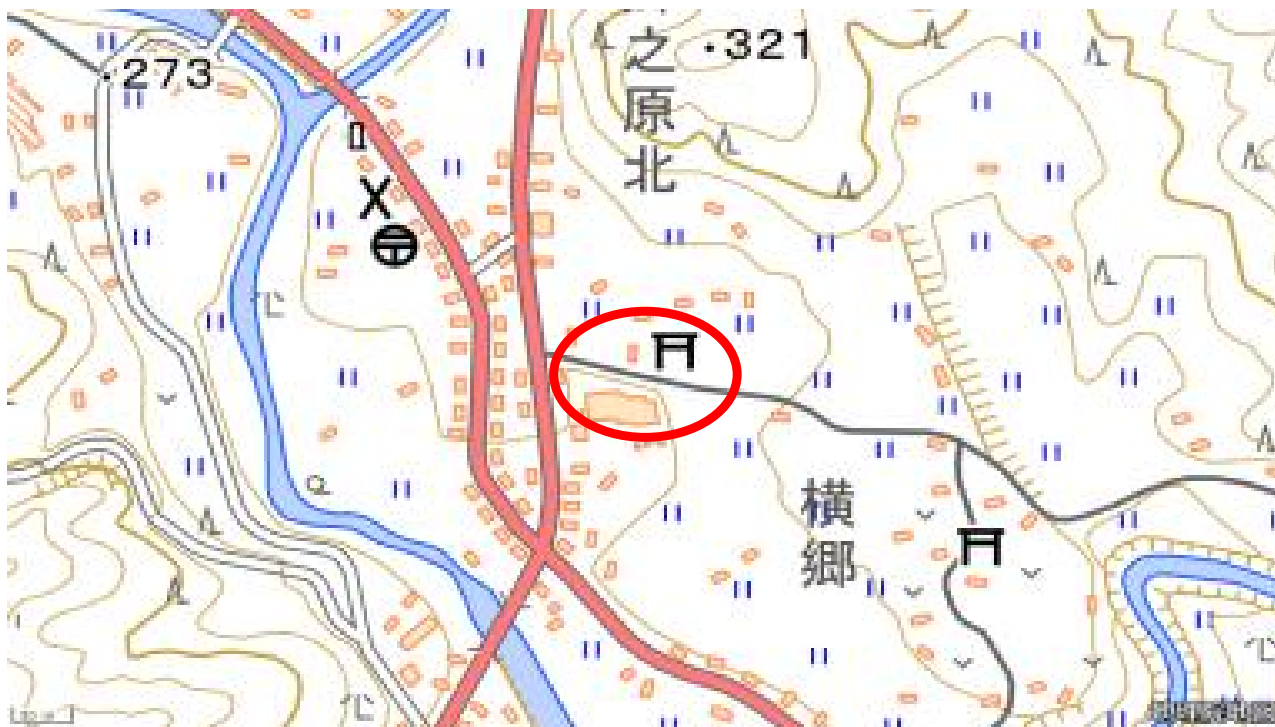
広島県 三原市 大和小学校区（通学路対策箇所図）

※通し番号	615
点検実施年度	R6
※番号	35
学校名	大和小学校
対策検討メンバー	PTA・交通指導員・広島県東部建設事務所三原支所・三原警察署・教育委員会・土木管理課・生活環境課・大和小学校・町内会
路線名	和木行広線
箇所名・住所	大和町和木1584-4
通学路の状況・危険の内容	バス停までの道沿いに水路がある。 側溝周辺にふたや柵がないので、雨が降った日に水位があがるので危険である。
対策内容	水路の反対側を歩くよう、学校指導を行う。
※事業主体	学校
対策年度	R6

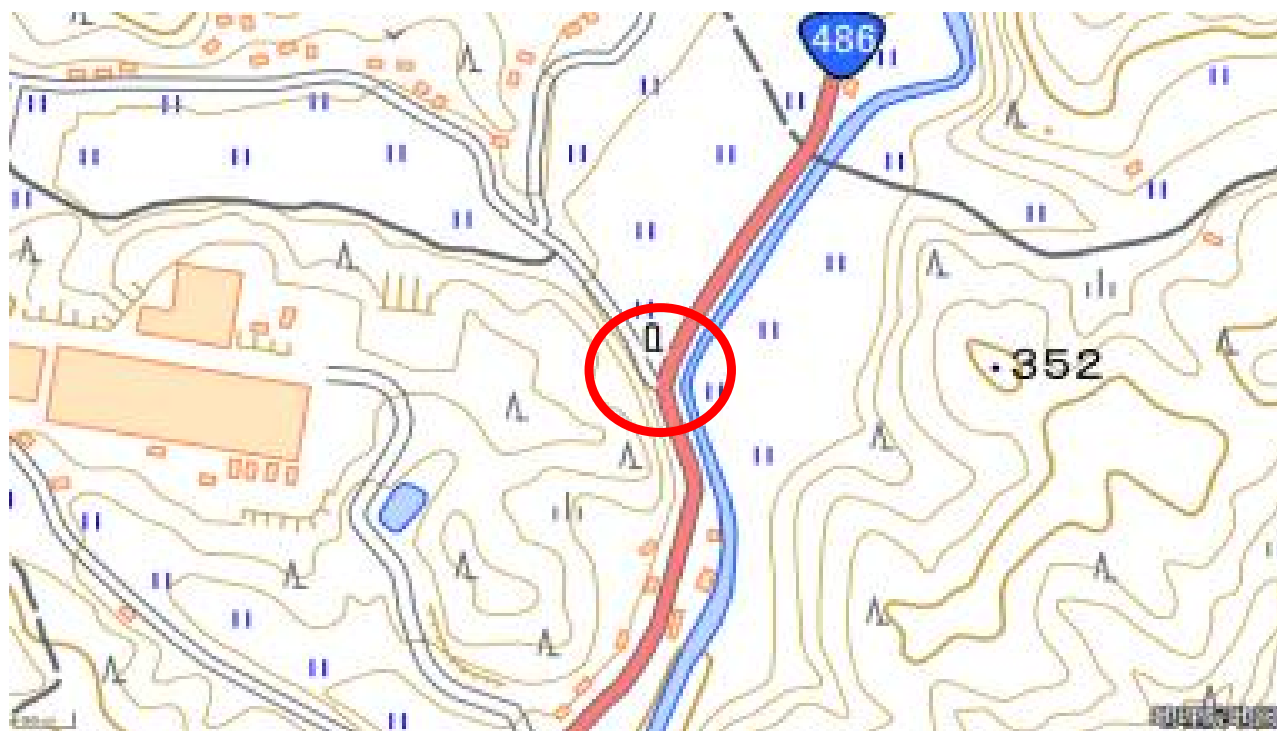
広島県 三原市 大和小学校区 (通学路対策箇所図)

※通し番号	616
点検実施年度	R6
※番号	36
学校名	大和小学校
対策検討メンバー	PTA・交通指導員・広島県東部建設事務所三原支所・三原警察署・教育委員会・土木管理課・生活環境課・大和小学校・町内会
路線名	上草井日向線
箇所名・住所	大和町上草井1115付近
通学路の状況・危険の内容	バス停のそばに用水路があるため危険。
対策内容	水路の反対側を歩くよう、学校指導を行う(学校) バス停の変更を検討する。(学校教育課)
※事業主体	学校 三原市
対策年度	R6

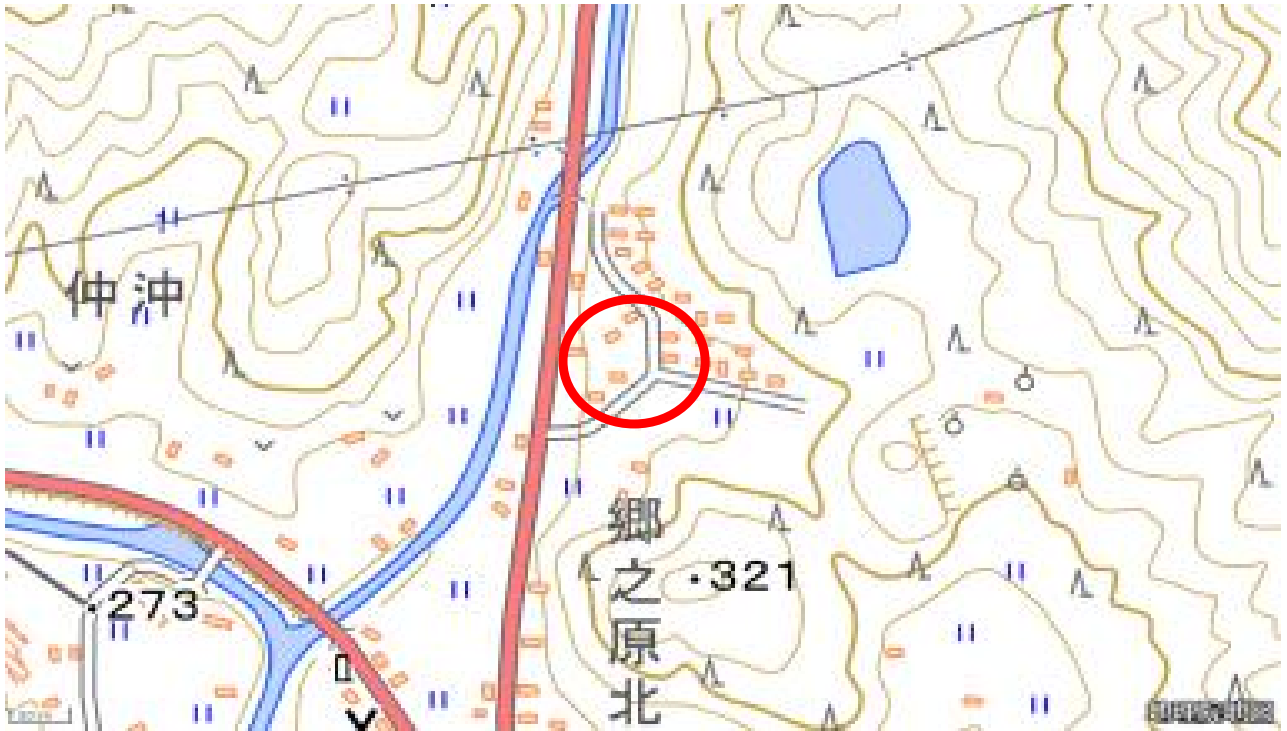
広島県 三原市 大和小学校区 (通学路対策箇所図)

※通し番号	617
点検実施年度	R6
※番号	37
学校名	大和小学校
対策検討メンバー	PTA・交通指導員・広島県東部建設事務所三原支所・三原警察署・教育委員会・土木管理課・生活環境課・大和小学校・町内会
路線名	
箇所名・住所	大和町和木1682付近
通学路の状況・危険の内容	バス停付近に水がたまる。
対策内容	バスを待つ場所について保護者と協議する。
※事業主体	三原市
対策年度	R7

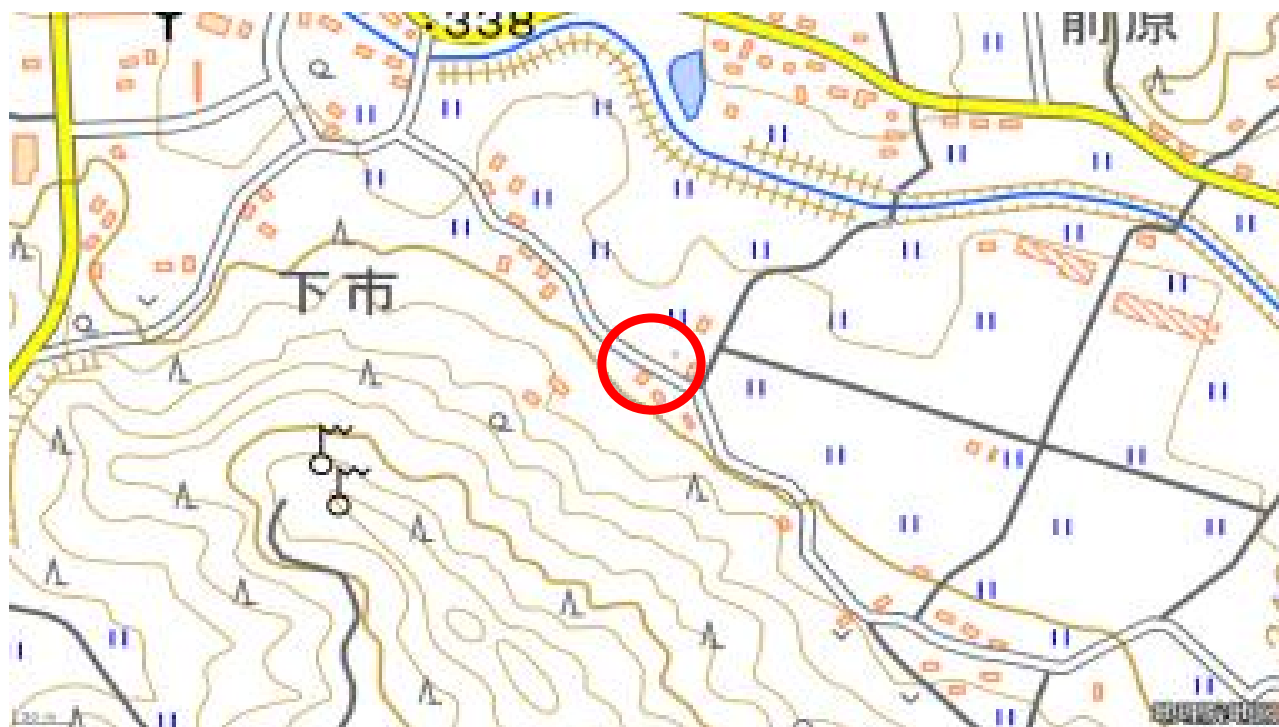
広島県 三原市 大和小学校区（通学路対策箇所図）

※通し番号	618
点検実施年度	R6
※番号	38
学校名	大和小学校
対策検討メンバー	PTA・交通指導員・広島県東部建設事務所三原支所・三原警察署・教育委員会・土木管理課・生活環境課・大和小学校・町内会
路線名	陰地秋広線
箇所名・住所	大和町上徳良47-11付近
通学路の状況・危険の内容	人の住んでいない家があり、道路に面した窓ガラスやトタンなどが壊れていて落下しかけている。
対策内容	事務局から建築課へ確認したところ、危険空き家のためR5に持ち主に改善依頼をしているとのこと。経過観察とする。
※事業主体	三原市
対策年度	R6

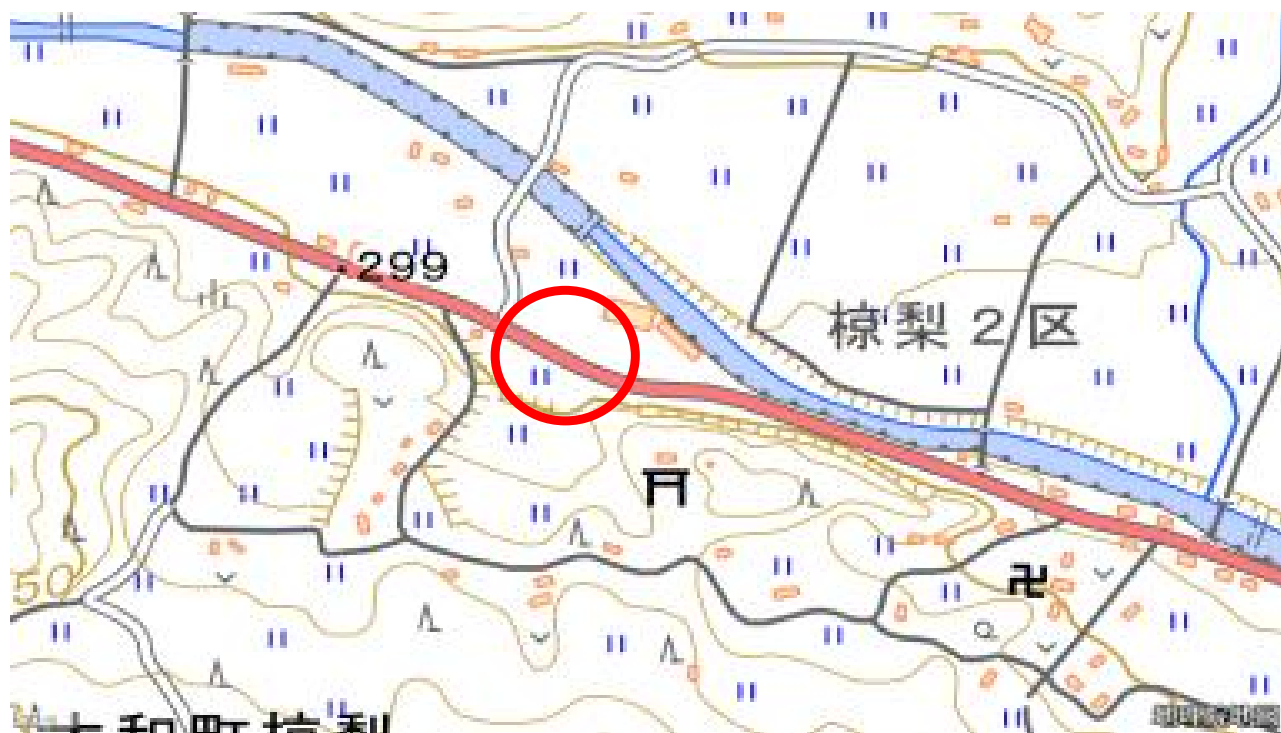
広島県 三原市 大和小学校区（通学路対策箇所図）

※通し番号	619
点検実施年度	R6
※番号	39
学校名	大和小学校
対策検討メンバー	PTA・交通指導員・広島県東部建設事務所三原支所・三原警察署・教育委員会・土木管理課・生活環境課・大和小学校・町内会
路線名	国道486号
箇所名・住所	大和町椋梨573-1付近
通学路の状況・危険の内容	自宅からスクールバス停まで歩道が無く危険。
対策内容	外側線の引き直し、減速の路面標示設置済み。
※事業主体	広島県
対策年度	R6～R7

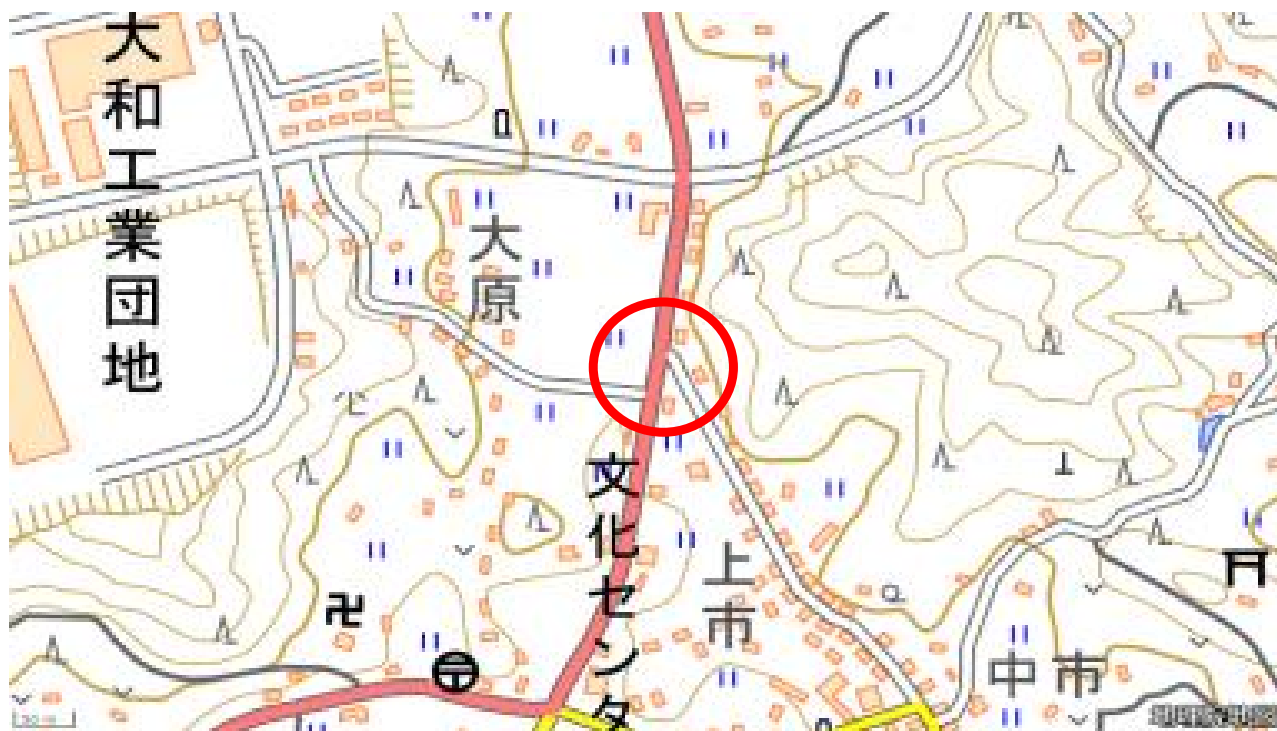
広島県 三原市 大和小学校区 (通学路対策箇所図)

※通し番号	620
点検実施年度	R6
※番号	40
学校名	大和小学校
対策検討メンバー	PTA・交通指導員・広島県東部建設事務所三原支所・三原警察署・教育委員会・土木管理課・生活環境課・大和小学校・町内会
路線名	国道432号、上市線
箇所名・住所	大和町下徳良1902-1、2092-1付近
通学路の状況・危険の内容	信号のない横断歩道のため一時停止、減速する車が少ない。432号線と旧道の2か所共に危険である。横断歩道の塗装が薄くなっている。
対策内容	横断歩道の再塗装済み。
※事業主体	警察
対策年度	R6
