## 広島県 三原市 糸崎小学校区（通学路対策箇所図）

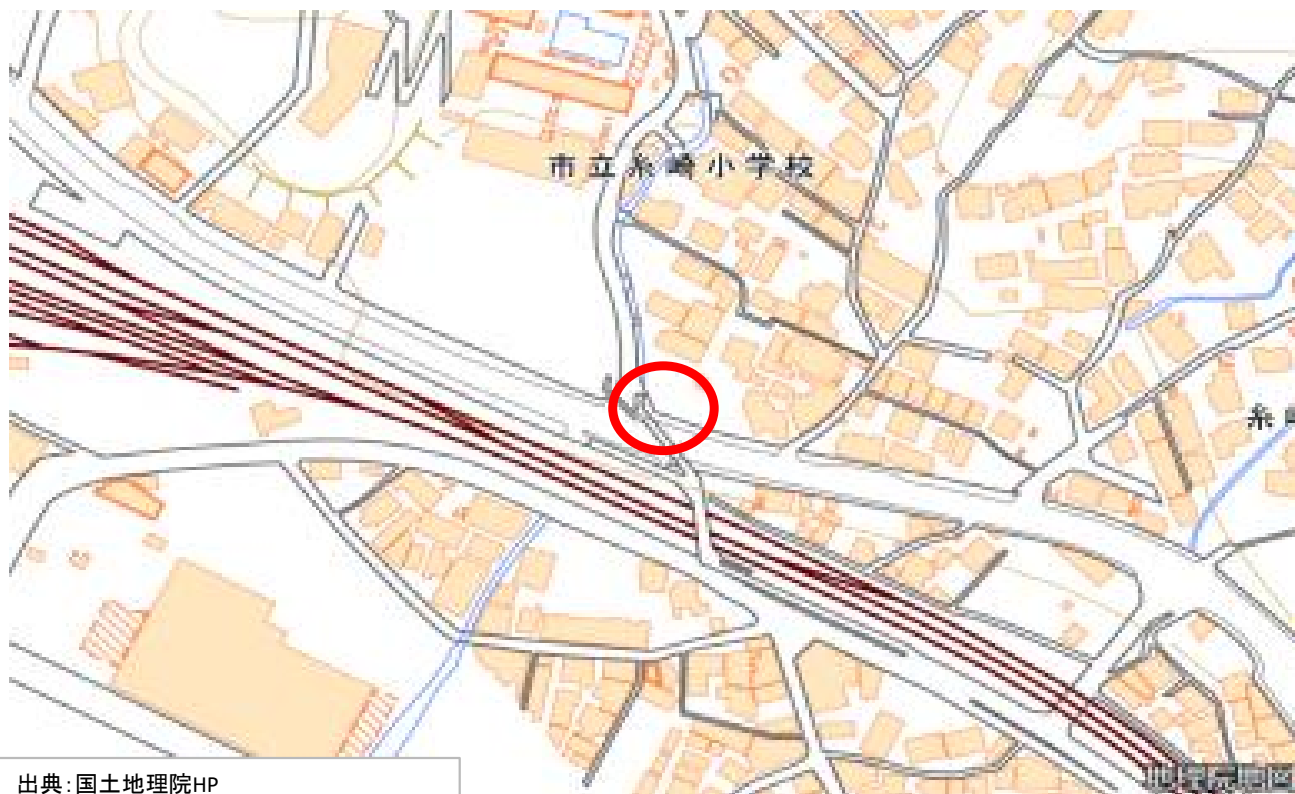
※通し番号	621
点検実施年度	R7
※番号	1
学校名	糸崎小学校
対策検討メンバー	広島県東部建設事務所三原支所・三原警察署・教育委員会・土木管理課・生活環境課・糸崎小学校・町内会
路線名	国道185号
箇所名・住所	糸崎5丁目1番1号
通学路の状況・危険の内容	元商店があり、古い看板の骨組みが落ちそうになっており、危険である。
対策内容	所有者へ指導済み。
※事業主体	三原市
対策年度	R7

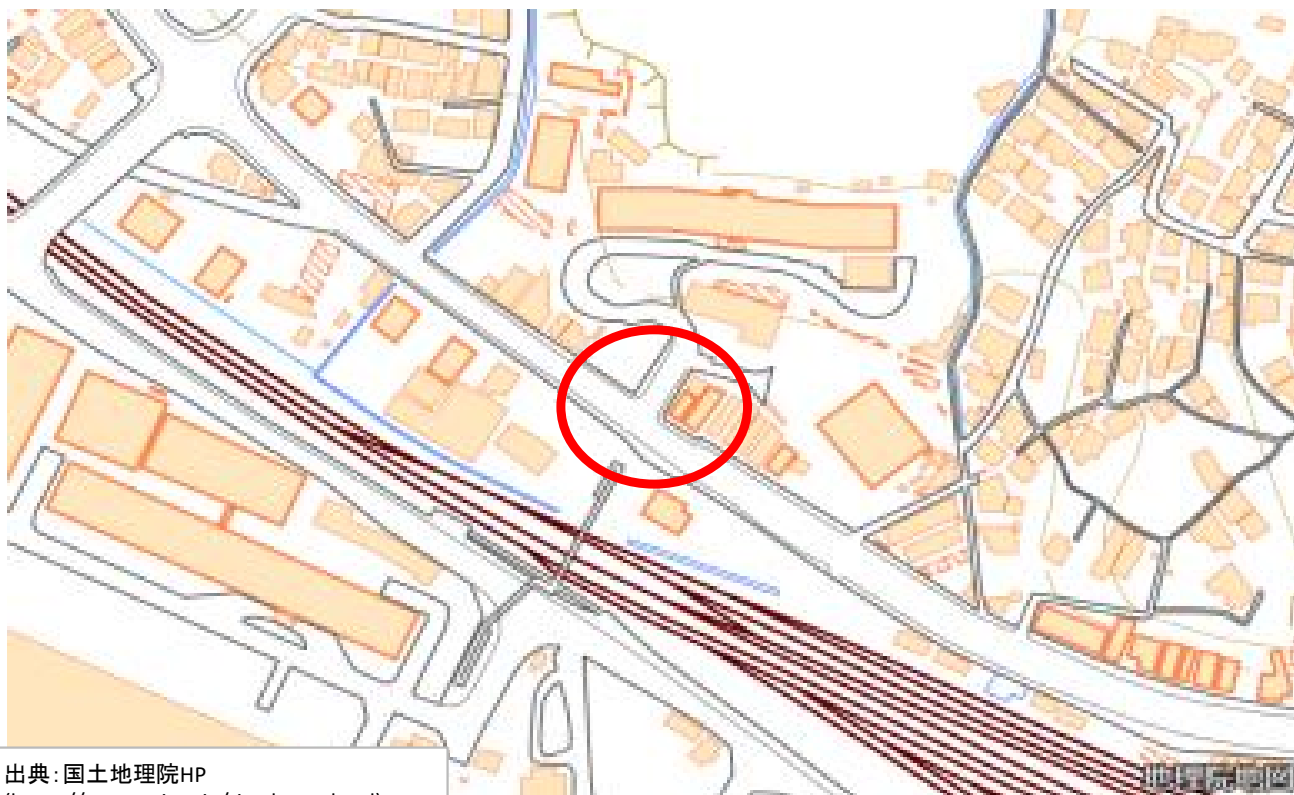
※通し番号	622
点検実施年度	R7
※番号	2
学校名	糸崎小学校
対策検討メンバー	広島県東部建設事務所三原支所・三原警察署・教育委員会・土木管理課・生活環境課・糸崎小学校・町内会
路線名	国道185号
箇所名・住所	糸崎4丁目4-3 元三菱病院入口
通学路の状況・危険の内容	信号機・横断歩道がなくなり、歩行者がどの信号をみていいのかわからず、危険。
対策内容	歩道部にカラー舗装実施済み。
※事業主体	広島県
対策年度	R7

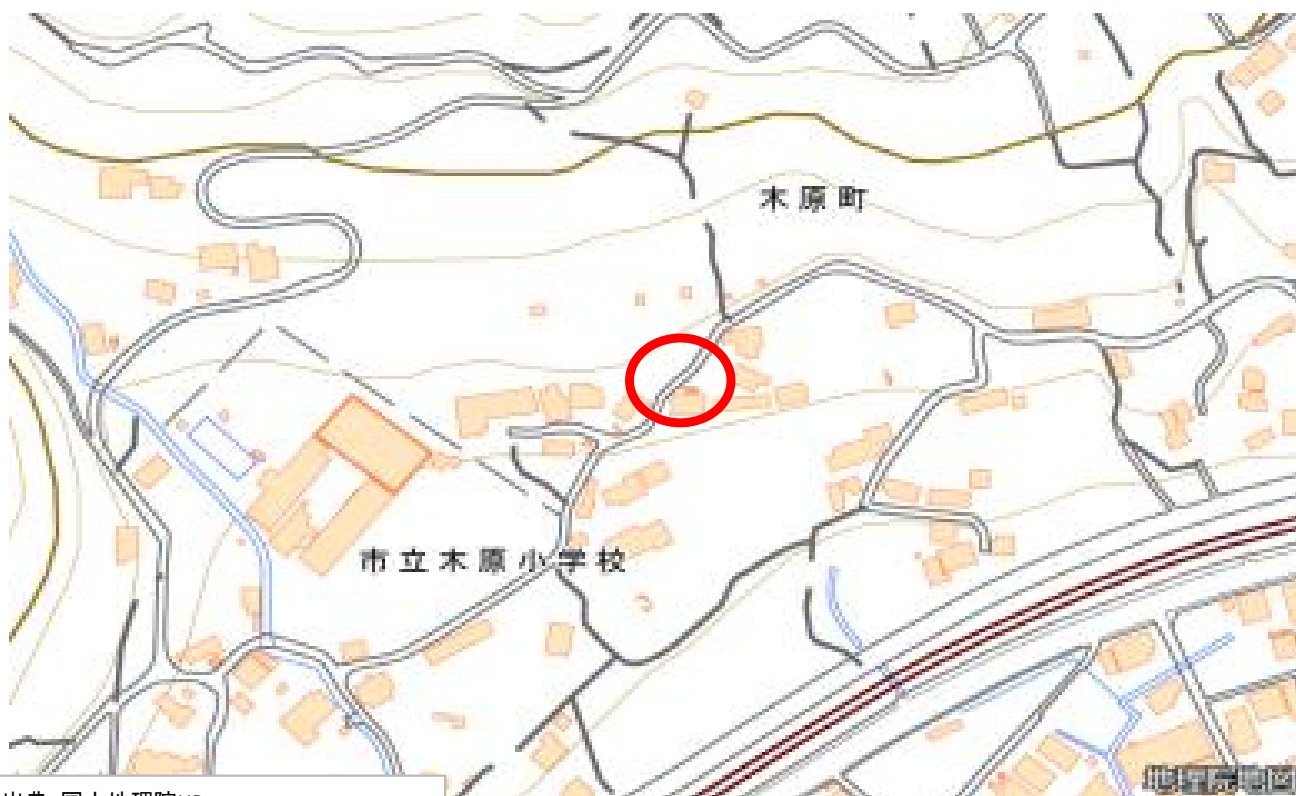
※通し番号	623
点検実施年度	R7
※番号	3
学校名	木原小学校
対策検討メンバー	教育委員会・土木管理課・生活環境課・木原小学校・町内会
路線名	木原13号線
箇所名・住所	木原三丁目3番5号付近 外
通学路の状況・危険の内容	道幅が狭いうえに見通しが悪いため、車両が来たときに待避する場所が無い。
対策内容	待避所の設置を検討する。
※事業主体	三原市
対策年度	R8～R9

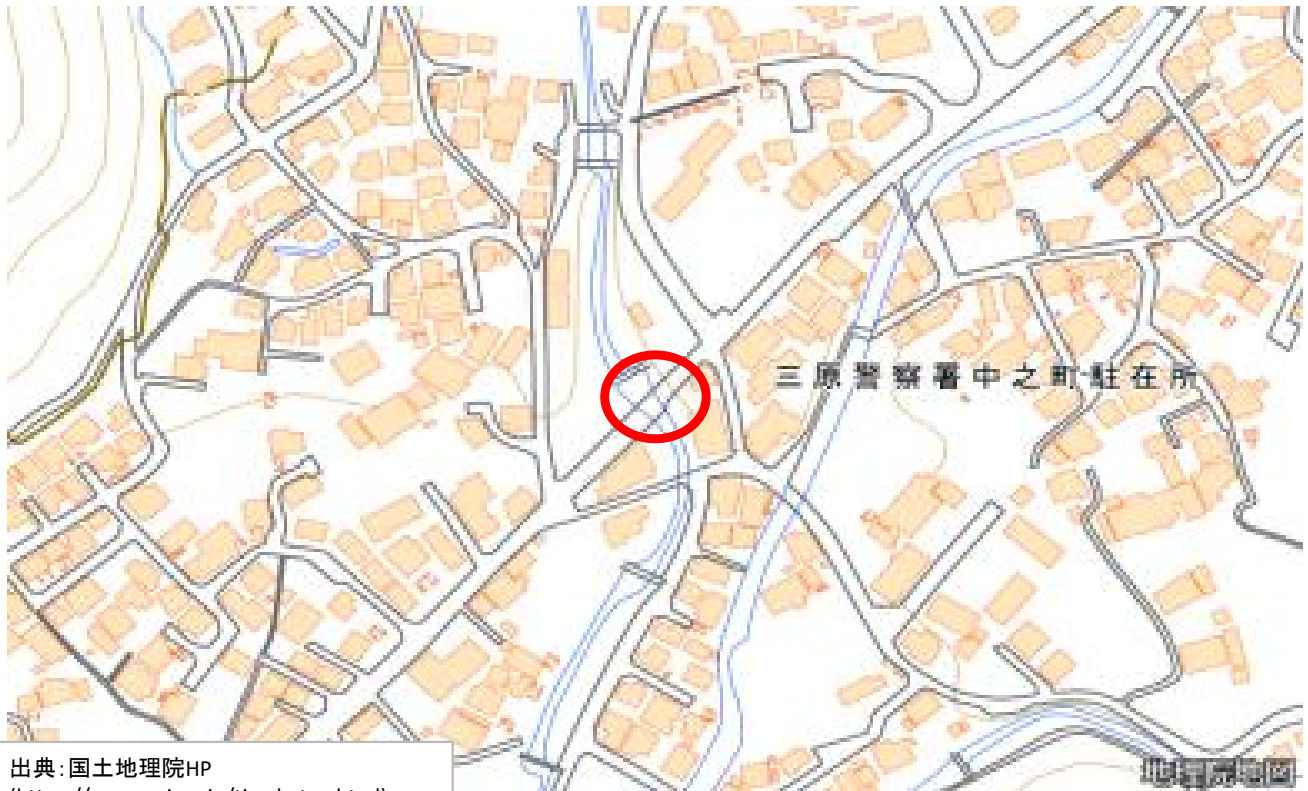
※通し番号	624
点検実施年度	R7
※番号	4
学校名	中之町小学校
対策検討メンバー	広島県東部建設事務所三原支所・三原警察署・教育委員会・土木管理課・生活環境課・中之町小学校
路線名	尾道三原線
箇所名・住所	中之町9丁目17番地付近
通学路の状況・危険の内容	主要地方道尾道三原線の道幅拡大工事により、大谷川橋を迂回する道路が設置されており、児童の通学環境に変化が生じている。(なお、工事は、令和7年12月末には終了予定とのこと)
対策内容	工事完成後は、歩道を通行できる。
※事業主体	広島県
対策年度	R8

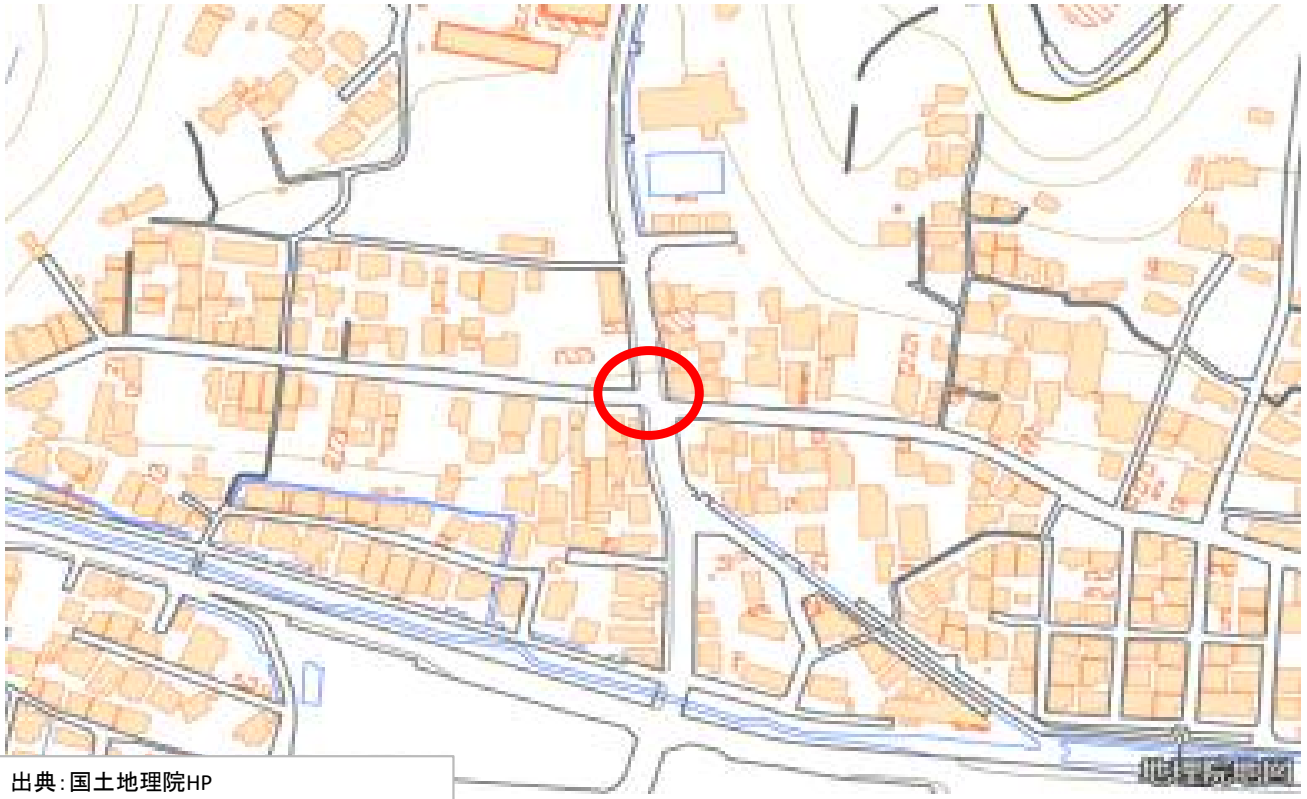
※通し番号	625
点検実施年度	R7
※番号	5
学校名	西小学校
対策検討メンバー	三原警察署・教育委員会・土木管理課・生活環境課・西小学校・PTA・町内会
路線名	西宮29号線
箇所名・住所	西宮2丁目 西小学校前信号機横断歩道付近
通学路の状況・危険の内容	交通量の多い交差点の横断歩道であり、横断歩道の各線が薄いのは危険である。
対策内容	横断歩道の再塗装済み。
※事業主体	三原警察署
対策年度	R7

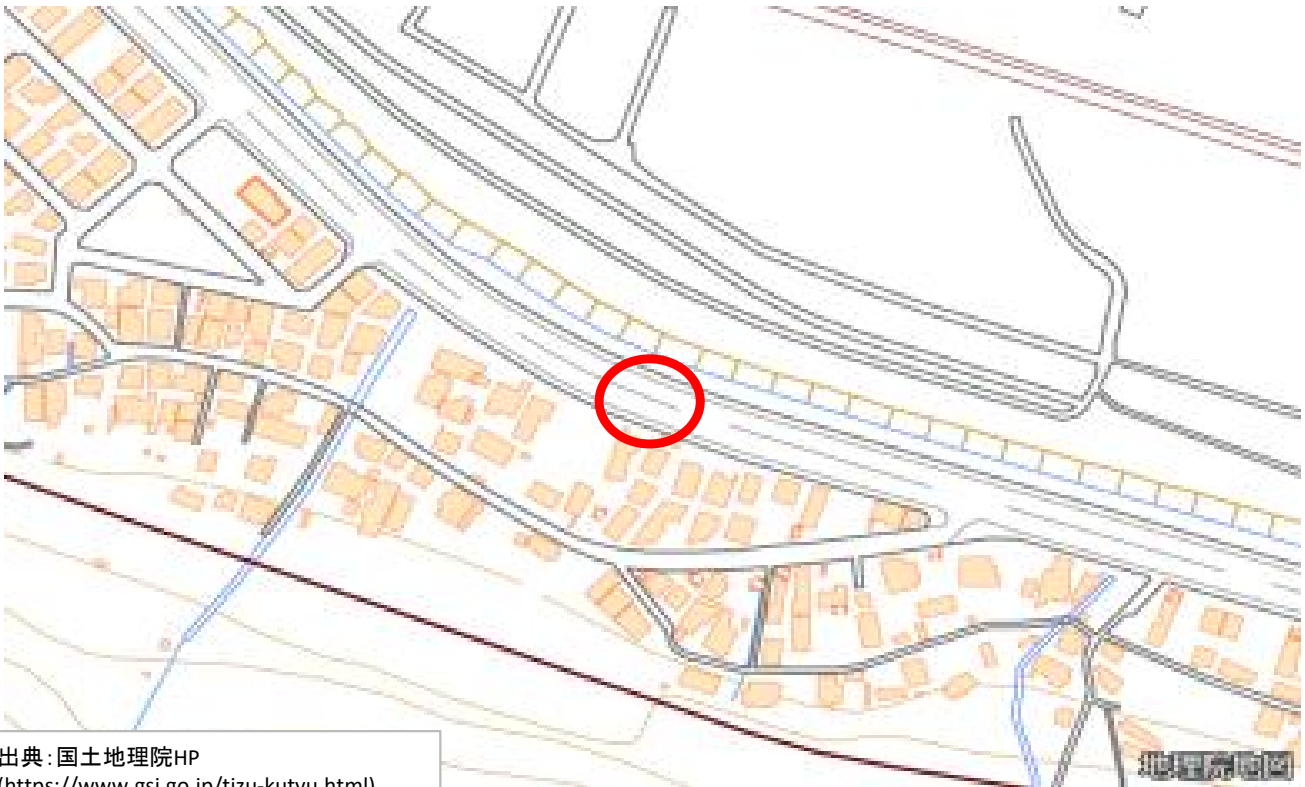
※通し番号	626
点検実施年度	R7
※番号	6
学校名	田野浦小学校
対策検討メンバー	広島県東部建設事務所三原支所・三原警察署・教育委員会・土木管理課・生活環境課・田野浦小学校
路線名	国道185号
箇所名・住所	和田2丁目付近
通学路の状況・危険の内容	和田・貝野からの通学路が185号線沿いである。 185号線は朝に限らず上下線とも交通量が多く、自動車のスピードも出やすい。 緩やかなカーブがあり、万が一事故が起きた場合、自動車が歩道へ飛び出してくる可能性が高い。
対策内容	反射板(道路鏡)を設置済み。
※事業主体	広島県
対策年度	R7

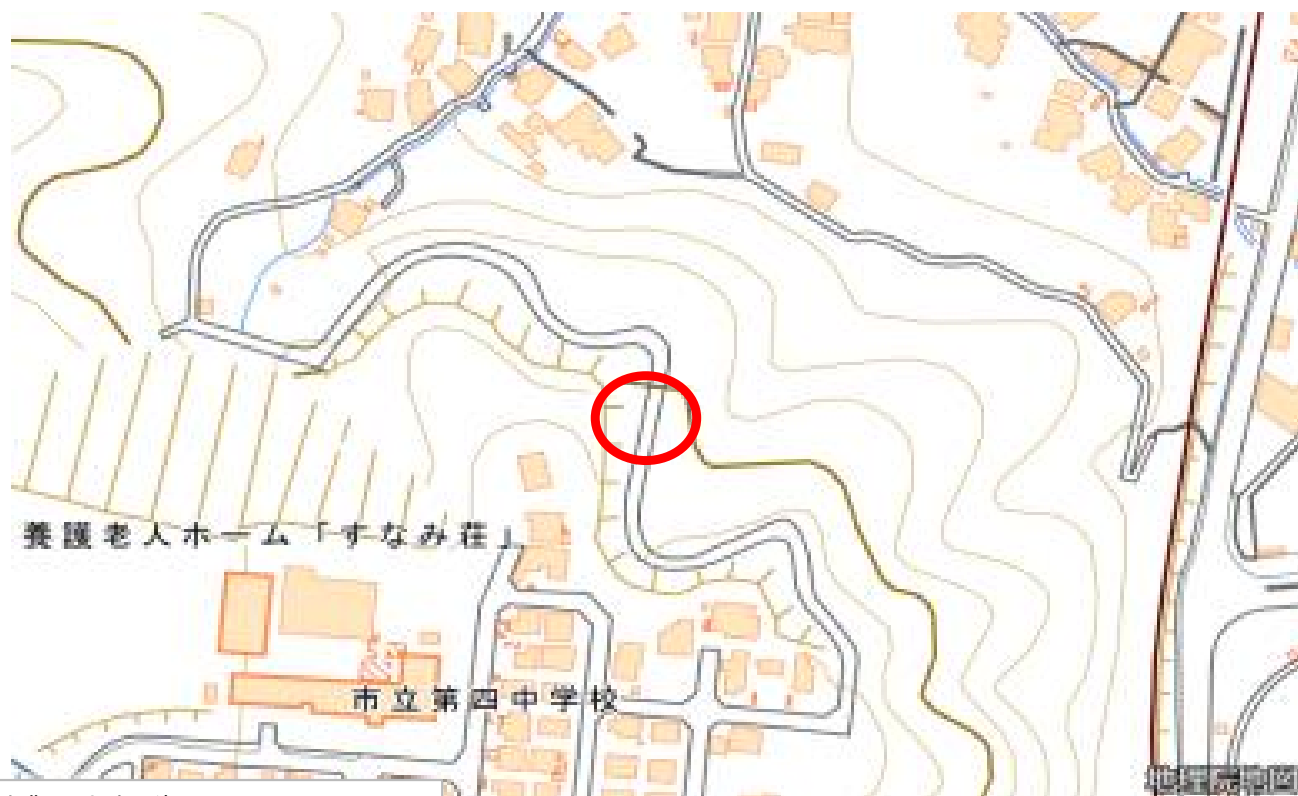
※通し番号	627
点検実施年度	R7
※番号	7
学校名	須波小学校
対策検討メンバー	三原警察署・教育委員会・土木管理課・生活環境課・須波小学校・PTA
路線名	須波西19号線
箇所名・住所	須波ハイツ2丁目付近
通学路の状況・危険の内容	須波ハイツから須波西への山道を通る通学路に、草が伸び、ガードレールを越えて木が覆いかぶさるように張り出ている。木の下を児童が通る時に、毛虫等が落ちてきたり、何度か草むらから蛇が出てきたりしたことがある。
対策内容	草刈り、枝打ち実施済み。
※事業主体	三原市
対策年度	R7

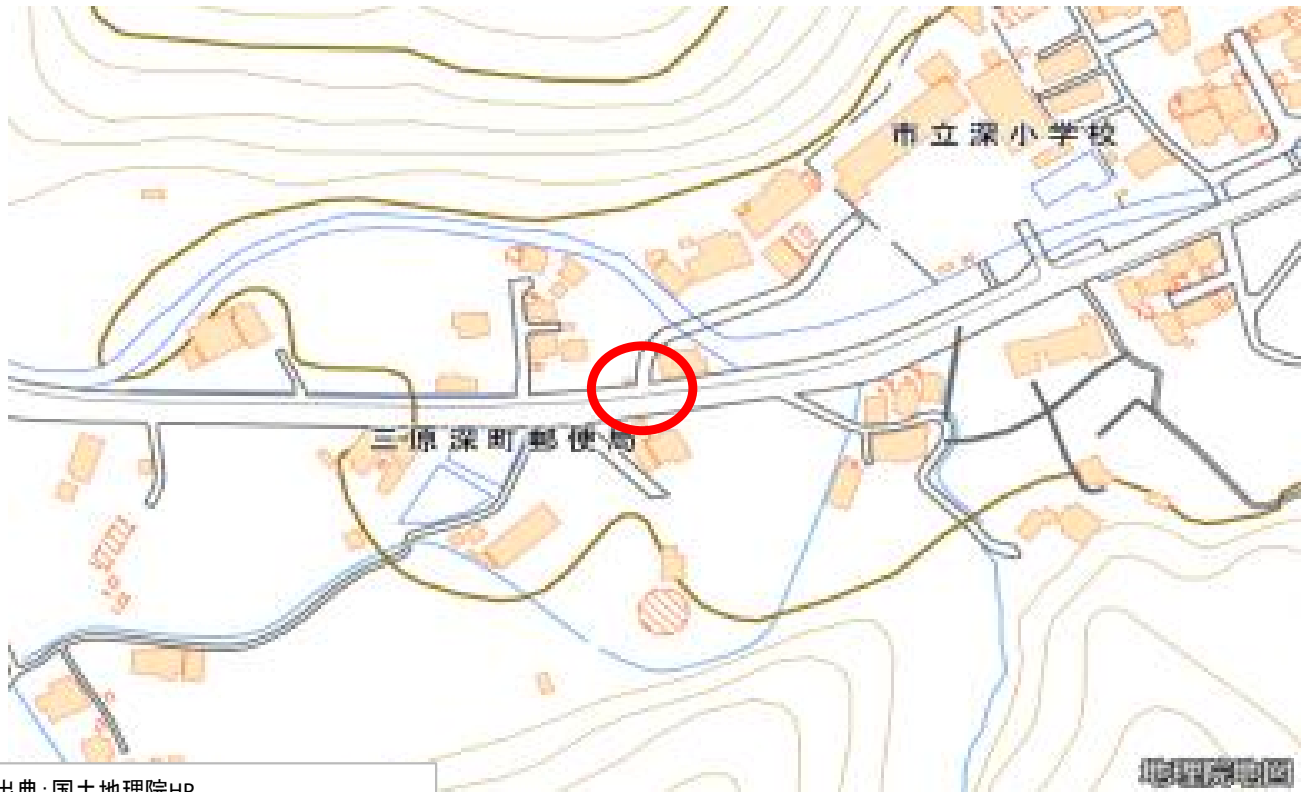
※通し番号	628
点検実施年度	R7
※番号	8
学校名	深小学校
対策検討メンバー	広島県東部建設事務所三原支所・三原警察署・教育委員会・土木管理課・生活環境課・深小学校
路線名	尾道三原線
箇所名・住所	深町1378-1付近
通学路の状況・危険の内容	横断歩道に信号機がついていない。交通量が多く、スピードを出している車両があるため、横断時に危険である。
対策内容	R3年度に減速の文字入れを実施済みであり、追加対策は次の理由により困難のため、経過観察とする。 信号機設置は困難（三原警察署） 横断歩道付近には、標識やダイヤモンド、「減速」文字が設置済みのため、経過観察とする（広島県）
※事業主体	警察 広島県
対策年度	R7

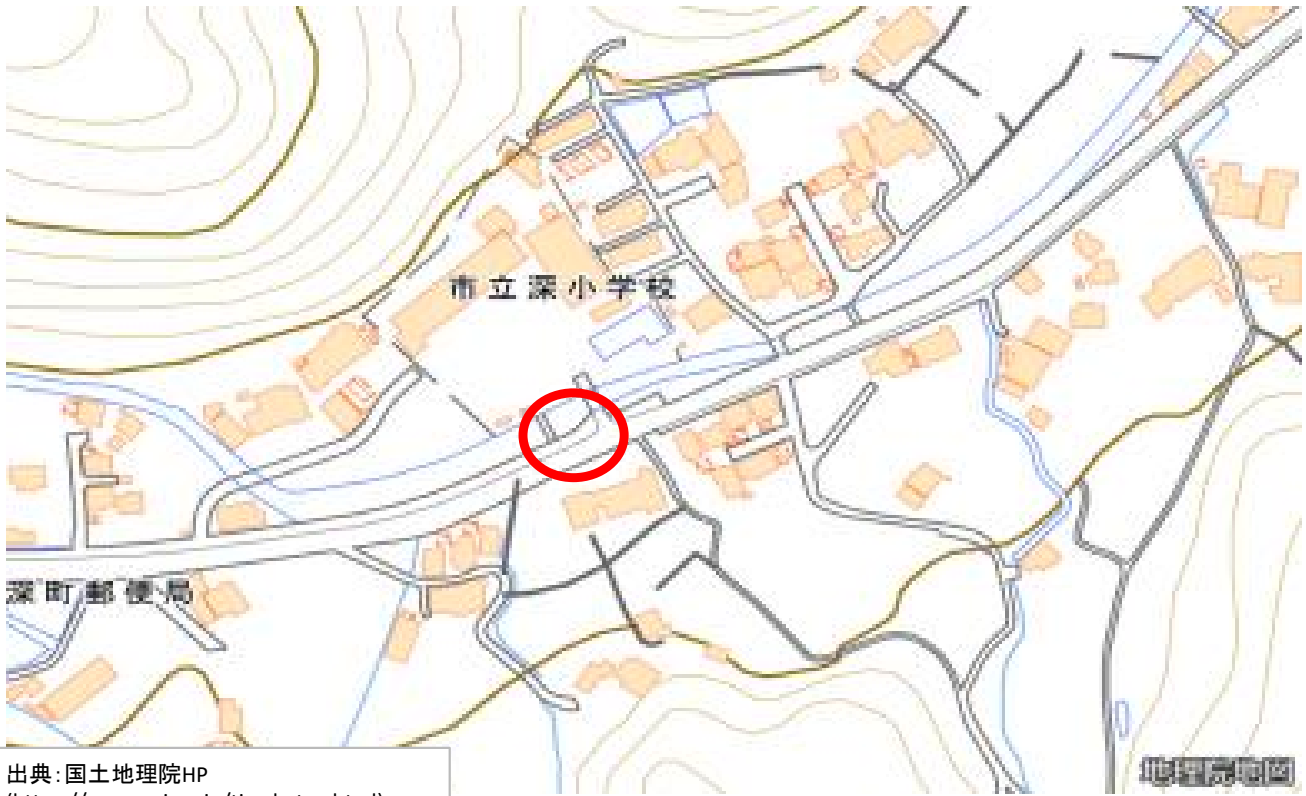
※通し番号	629
点検実施年度	R7
※番号	9
学校名	深小学校
対策検討メンバー	広島県東部建設事務所三原支所・三原警察署・教育委員会・土木管理課・生活環境課・深小学校
路線名	尾道三原線
箇所名・住所	深町1378付近
通学路の状況・危険の内容	川岸にガードレールがない。児童が川に誤って転落する可能性がある。
対策内容	児童が川に転落しないよう、チェーン等を設置する。
※事業主体	広島県
対策年度	R7

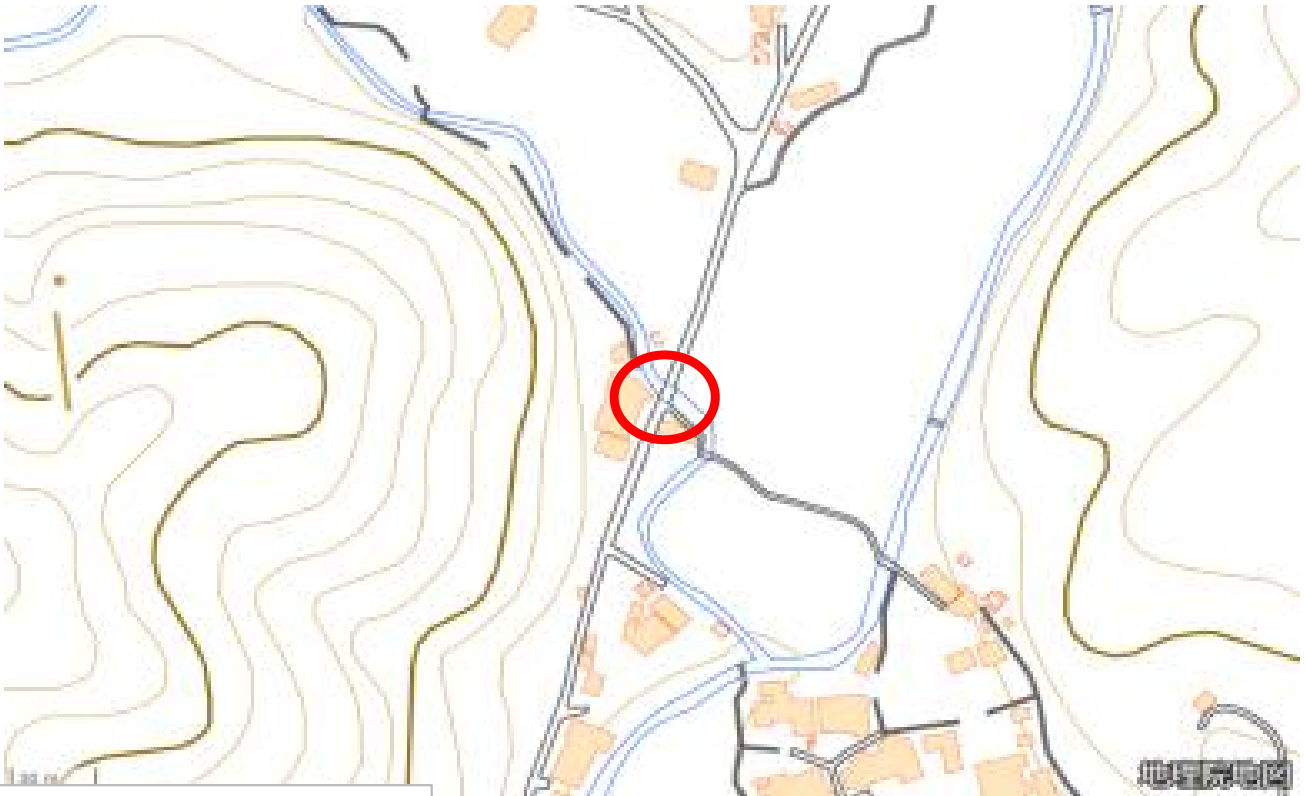
※通し番号	630
点検実施年度	R7
※番号	10
学校名	深小学校
対策検討メンバー	広島県東部建設事務所三原支所・三原警察署・教育委員会・土木管理課・生活環境課・深小学校
路線名	深町4号線
箇所名・住所	深町447付近
通学路の状況・危険の内容	川を横切る道の欄干が低いため、児童が転落する恐れがある。
対策内容	高さのある転落防止柵への付け替えを検討する。
※事業主体	三原市
対策年度	R8

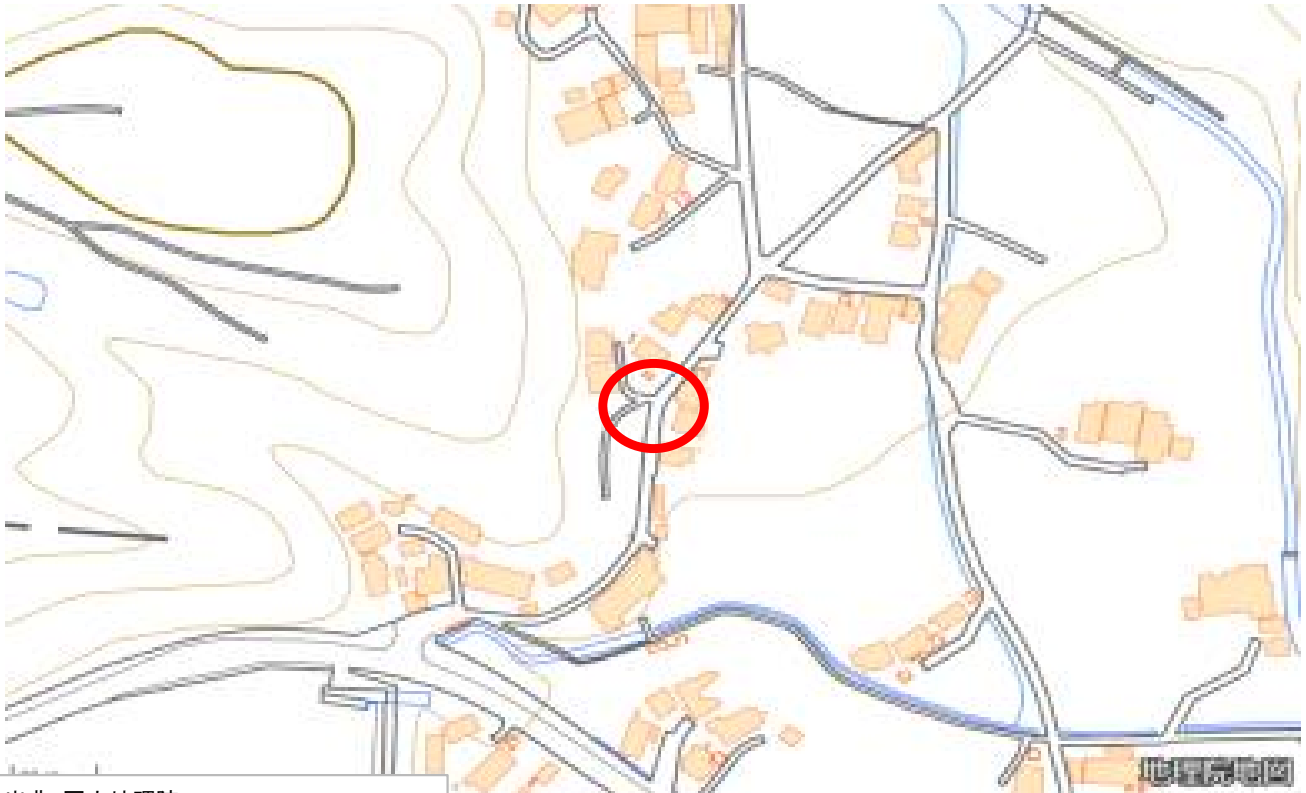
※通し番号	631
点検実施年度	R6
※番号	11
学校名	深小学校
対策検討メンバー	広島県東部建設事務所三原支所・三原警察署・教育委員会・土木管理課・生活環境課・深小学校
路線名	深町4号線
箇所名・住所	深町806付近
通学路の状況・危険の内容	草が多く、蛇(まむし)などが出そうな場所である。曲がり角が多いので見通しが悪い。
対策内容	私有地の草であり、通行の支障となっている状況でもないため対応は困難。経過観察とする。
※事業主体	三原市
対策年度	R7

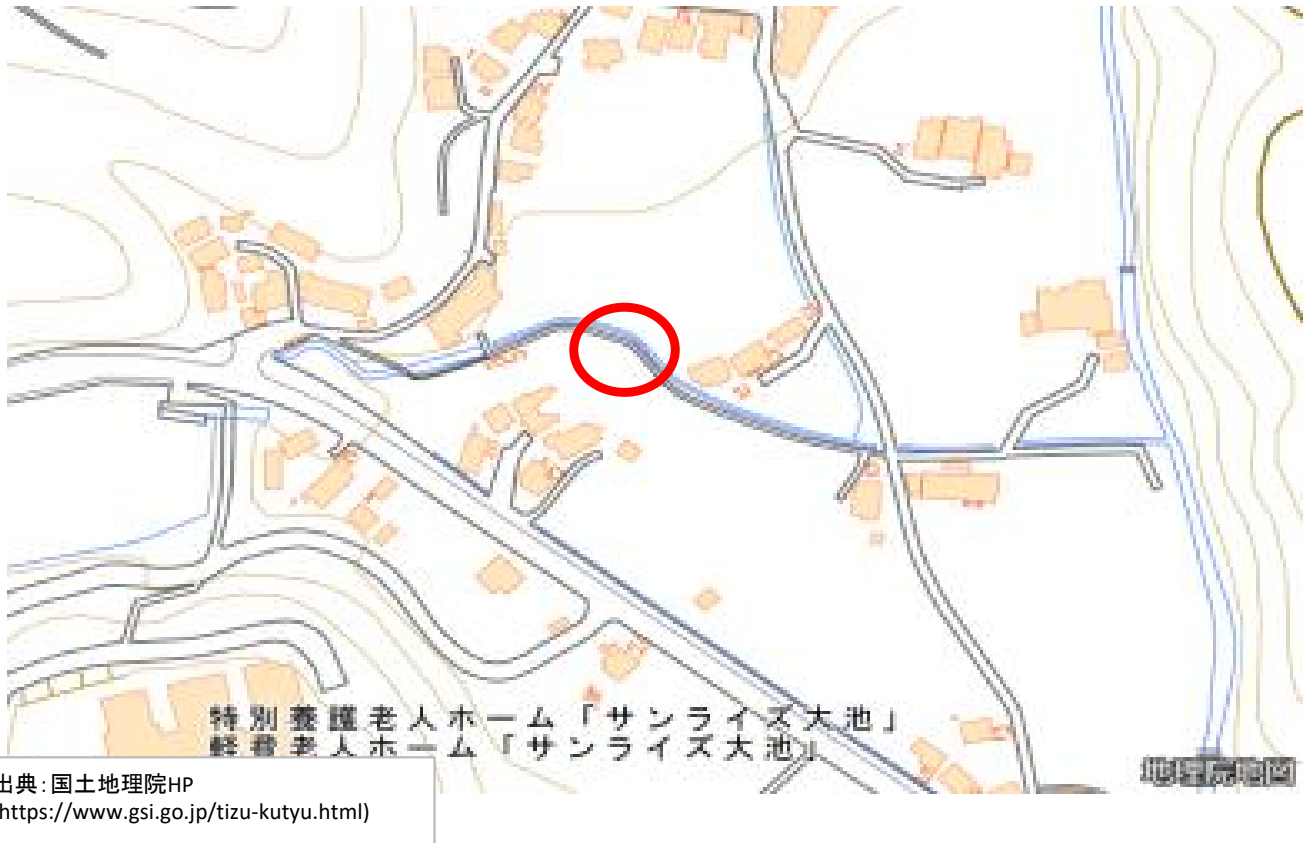
※通し番号	632
点検実施年度	R7
※番号	12
学校名	深小学校
対策検討メンバー	広島県東部建設事務所三原支所・三原警察署・教育委員会・土木管理課・生活環境課・深小学校
路線名	里道
箇所名・住所	深町847-6付近
通学路の状況・危険の内容	狭い道でガードレールが片方側だけしかないため、児童が誤って田んぼに転落する恐れがある。
対策内容	路肩に蛍光塗料の塗布を塗布済み。
※事業主体	三原市
対策年度	R7

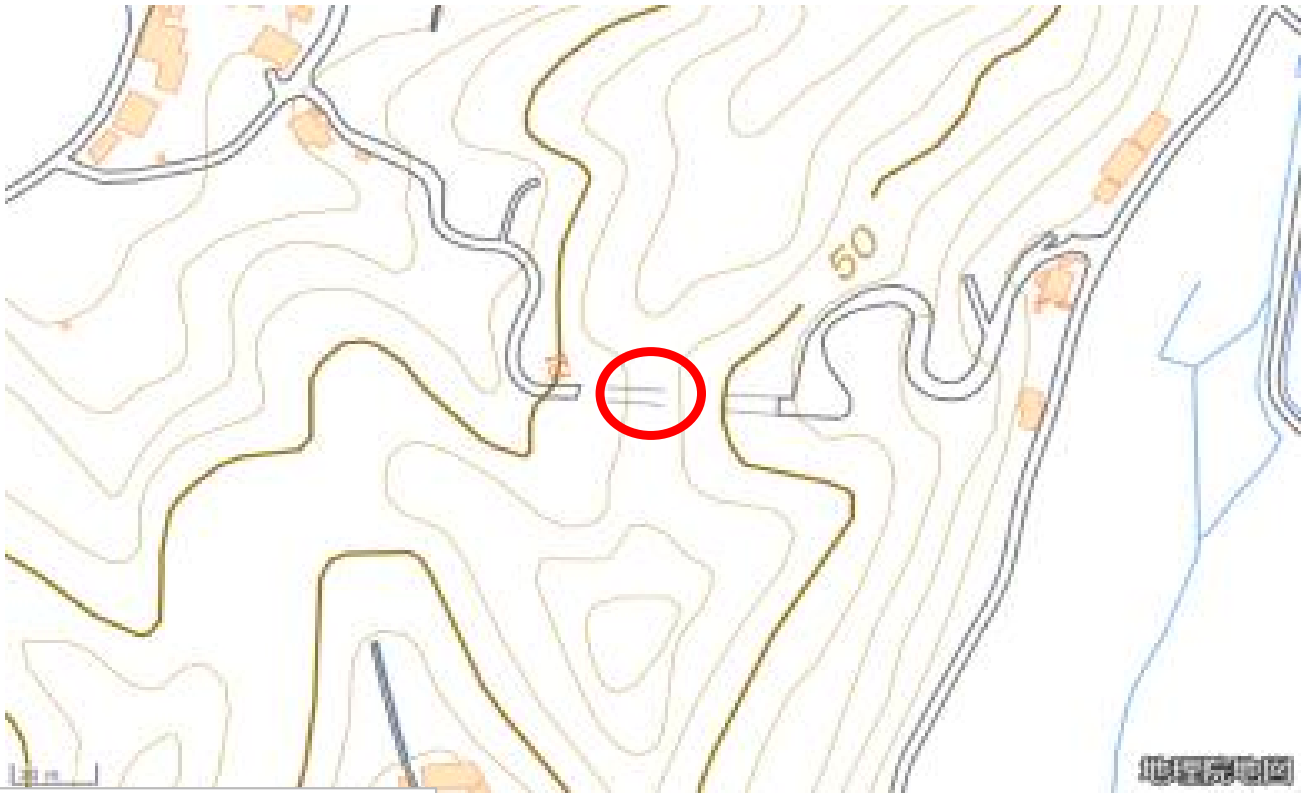
※通し番号	633
点検実施年度	R7
※番号	13
学校名	沼田小学校
対策検討メンバー	三原警察署・教育委員会・土木管理課・生活環境課・沼田小学校
路線名	長谷町13号線
箇所名・住所	沼田町 姫草トンネル付近
通学路の状況・危険の内容	平成28年に危険箇所の対策済みになっているが、環境の変化で新たに危険箇所として対策していただきたい。 民家の脇の坂道を上がってしばらく行くとトンネルがある。非常ベルがついているが、周りに民家がない。以前、非常ベルが聞こえたら駆けつけると協力を申し出てくださっていた方がいらしたが、現在は空き家となっている。他に民家はなく、人通りも全くないので、何か起こっても発見しづらい。通学路を利用する人数も少子化で減っている。保護者や地域の方から、防犯上危険であると心配の声が常にあがっている。
対策内容	照明交換済み。 非常ベルの点検を実施済み。
※事業主体	三原市
対策年度	R7

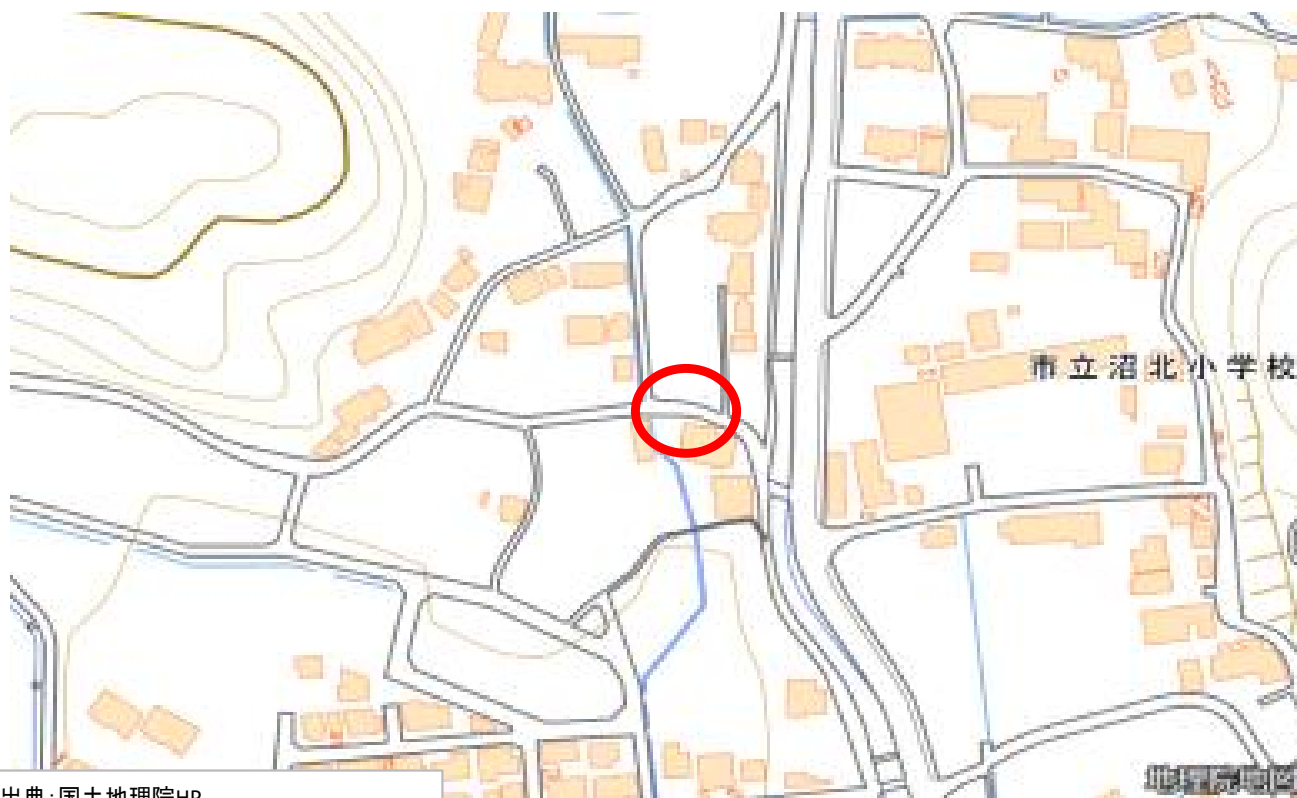
※通し番号	634
点検実施年度	R7
※番号	14
学校名	沼北小学校
対策検討メンバー	広島県東部建設事務所三原支所・三原警察署・教育委員会・土木管理課・生活環境課・沼北小学校・PTA・町内会
路線名	小坂町18号線
箇所名・住所	小坂町1149-5付近 十字路
通学路の状況・危険の内容	小学校から橋を渡ったところすぐがカーブになっていて、十字路が見えづらいため、車が児童横断を予測せず走ってくる。
対策内容	減速の文字を新設済み。
※事業主体	三原市
対策年度	R7

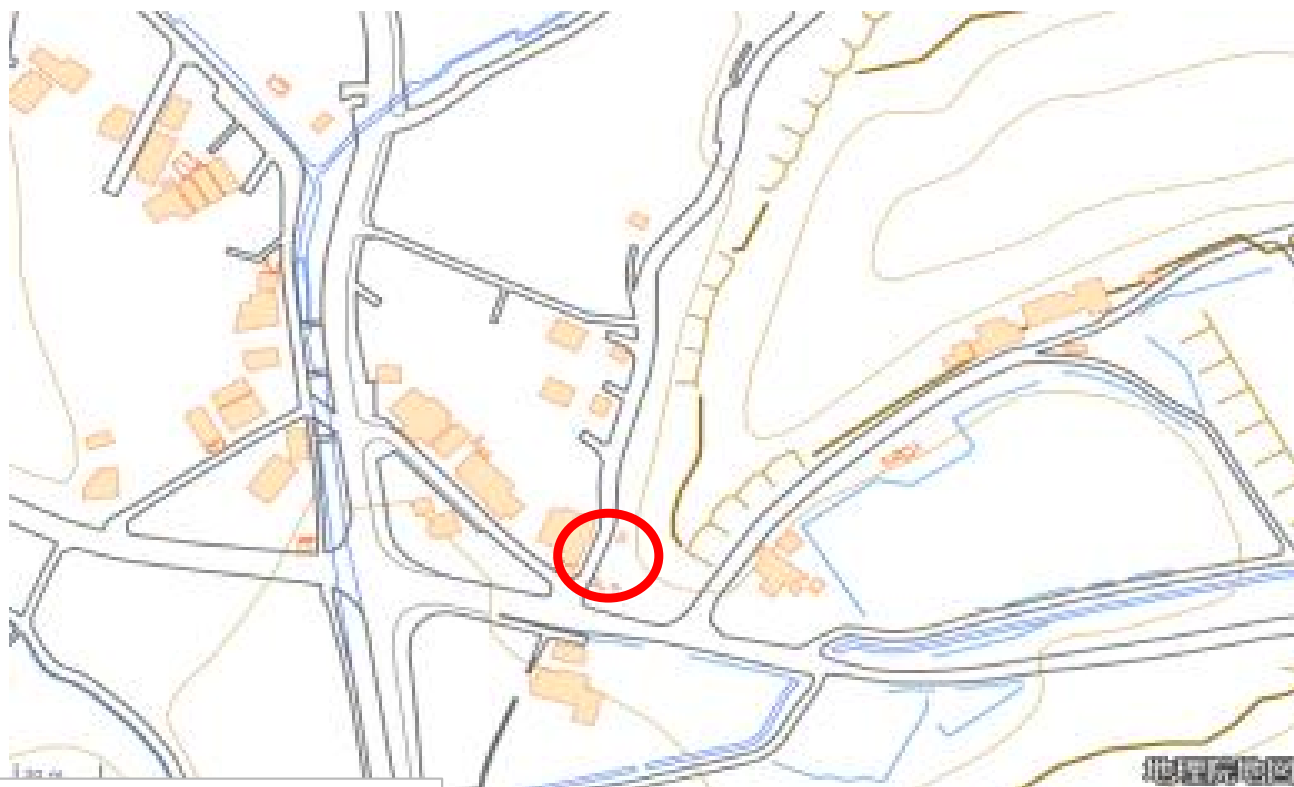
※通し番号	635
点検実施年度	R7
※番号	15
学校名	沼北小学校
対策検討メンバー	広島県東部建設事務所三原支所・三原警察署・教育委員会・土木管理課・生活環境課・沼北小学校・PTA・町内会
路線名	三原本郷線
箇所名・住所	小坂町3051付近
通学路の状況・危険の内容	引迫から鷹橋に向かっていく交差点に祠がありその後ろの崖が大雨で崩れるのではないかと懸念されている。
対策内容	道路区域外のため対応困難。
※事業主体	広島県
対策年度	R7

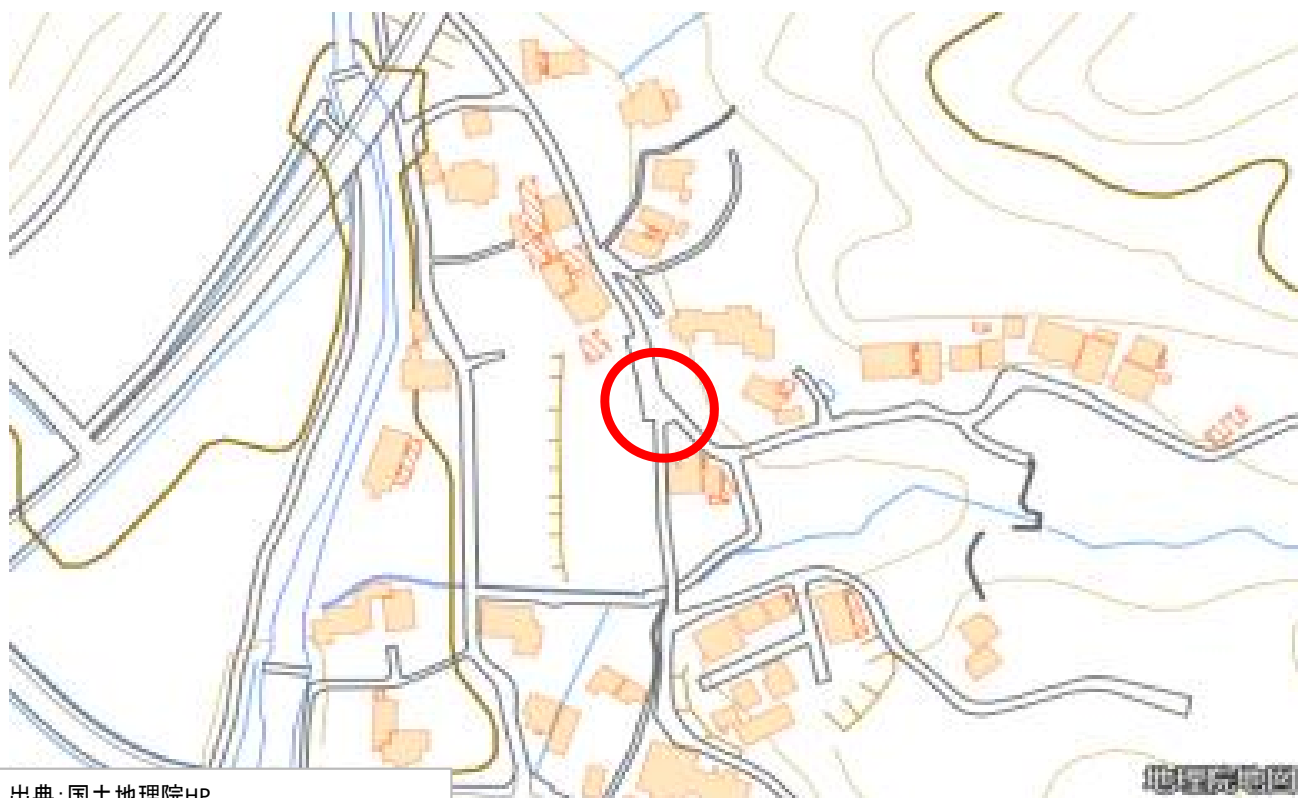
※通し番号	636
点検実施年度	R7
※番号	16
学校名	沼北小学校
対策検討メンバー	土木管理課・沼北小学校・町内会
路線名	高坂町35号線
箇所名・住所	高坂町真良2727-1付近
通学路の状況・危険の内容	見通しが悪い交差点のため、車両と接触する恐れがある。
対策内容	交差点の形状変更を検討する。
※事業主体	三原市
対策年度	R8～R9

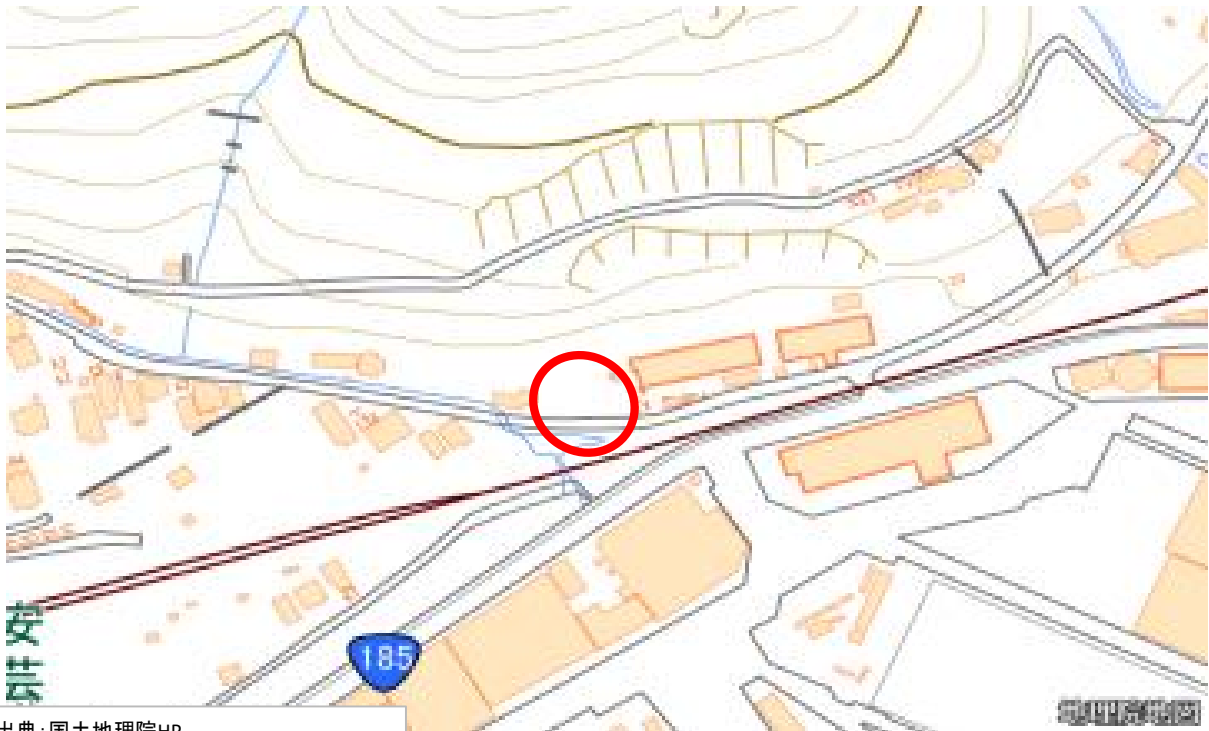
※通し番号	637
点検実施年度	R7
※番号	17
学校名	幸崎小学校
対策検討メンバー	広島県東部建設事務所三原支所・三原警察署・教育委員会・土木管理課・生活環境課・幸崎小学校
路線名	安芸幸崎停車場線
箇所名・住所	幸崎能地3丁目付近
通学路の状況・危険の内容	側溝のグレーチングがない部分がある。
対策内容	道路の幅員がある程度確保されていること、側溝の深さが30cm程度であることから危険性は高くないと考えられる。また水路に蓋がけすることで、水があふれやすくなることも懸念されるため、経過観察とする。
※事業主体	広島県(三原市)
対策年度	R7

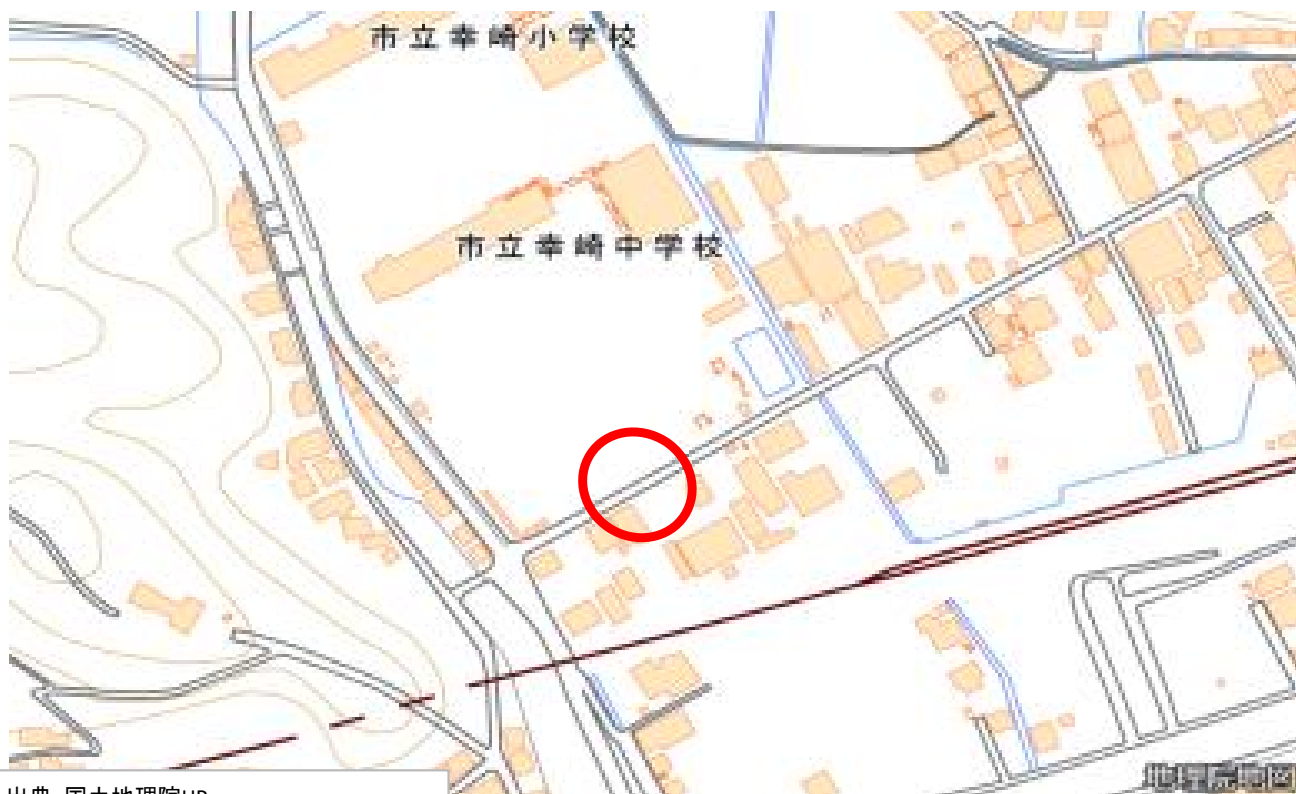
※通し番号	638
点検実施年度	R7
※番号	18
学校名	幸崎小学校
対策検討メンバー	広島県東部建設事務所三原支所・三原警察署・教育委員会・土木管理課・生活環境課・幸崎小学校
路線名	幸崎22号線
箇所名・住所	幸崎能地3丁目付近
通学路の状況・危険の内容	幸崎中学校前の壁が崩れそうになっている。
対策内容	現地確認したところ緊急を要さないと考えられるため、経過観察とする。
※事業主体	三原市
対策年度	R7

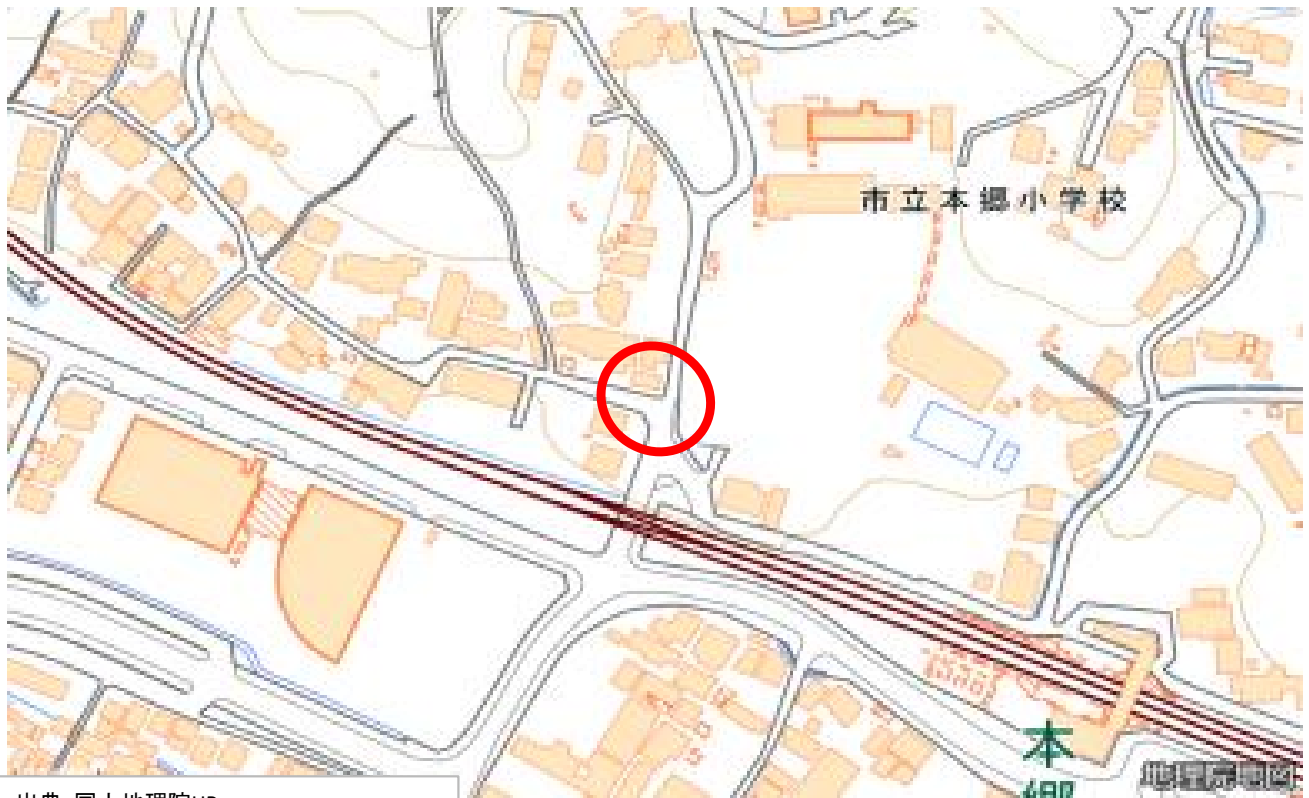
※通し番号	639
点検実施年度	R7
※番号	19
学校名	本郷小学校
対策検討メンバー	三原警察署・教育委員会・土木管理課・生活環境課・本郷小学校・PTA
路線名	土肥谷1号線
箇所名・住所	本郷北4丁目-1付近
通学路の状況・危険の内容	ひし形マークはあるが、朝の車通りが多く、西側から道路を横断する児童がなかなか渡れないことがある。
対策内容	①カラー舗装による横断帯の設置を検討する。 ②学校から保護者へ、生涯学習センター北側の道で送迎するよう再度周知、呼びかけを行った。
※事業主体	三原市
対策年度	①R8～R9 ②R7

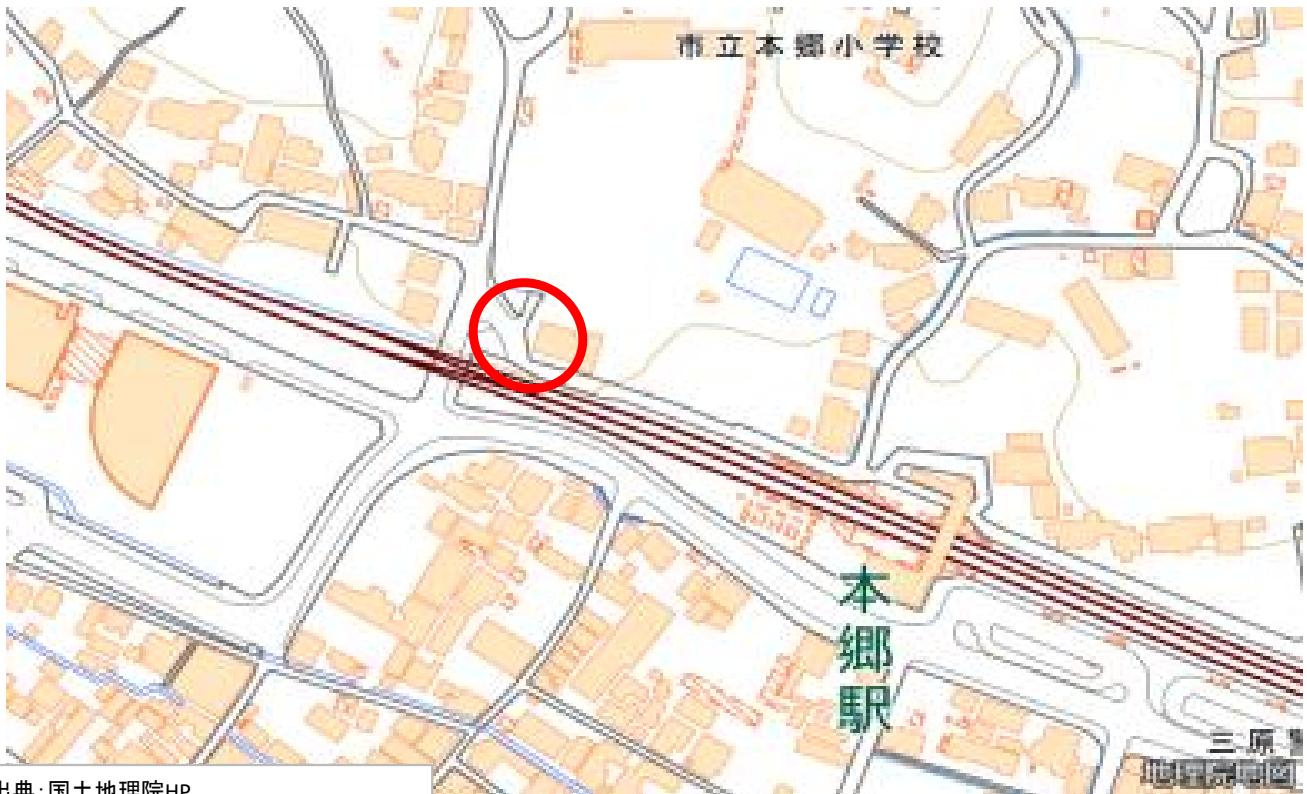
※通し番号	640
点検実施年度	R7
※番号	20
学校名	本郷小学校
対策検討メンバー	三原警察署・教育委員会・土木管理課・生活環境課・本郷小学校・PTA
路線名	駅裏線
箇所名・住所	本郷北3丁目-14付近
通学路の状況・危険の内容	白線が消えかかっており、児童が歩くところが不明確になっている。朝の車通りも多く危険である。
対策内容	舗装修繕、区画線の引き直し、カラー舗装を検討する。
※事業主体	三原市
対策年度	R8～R10

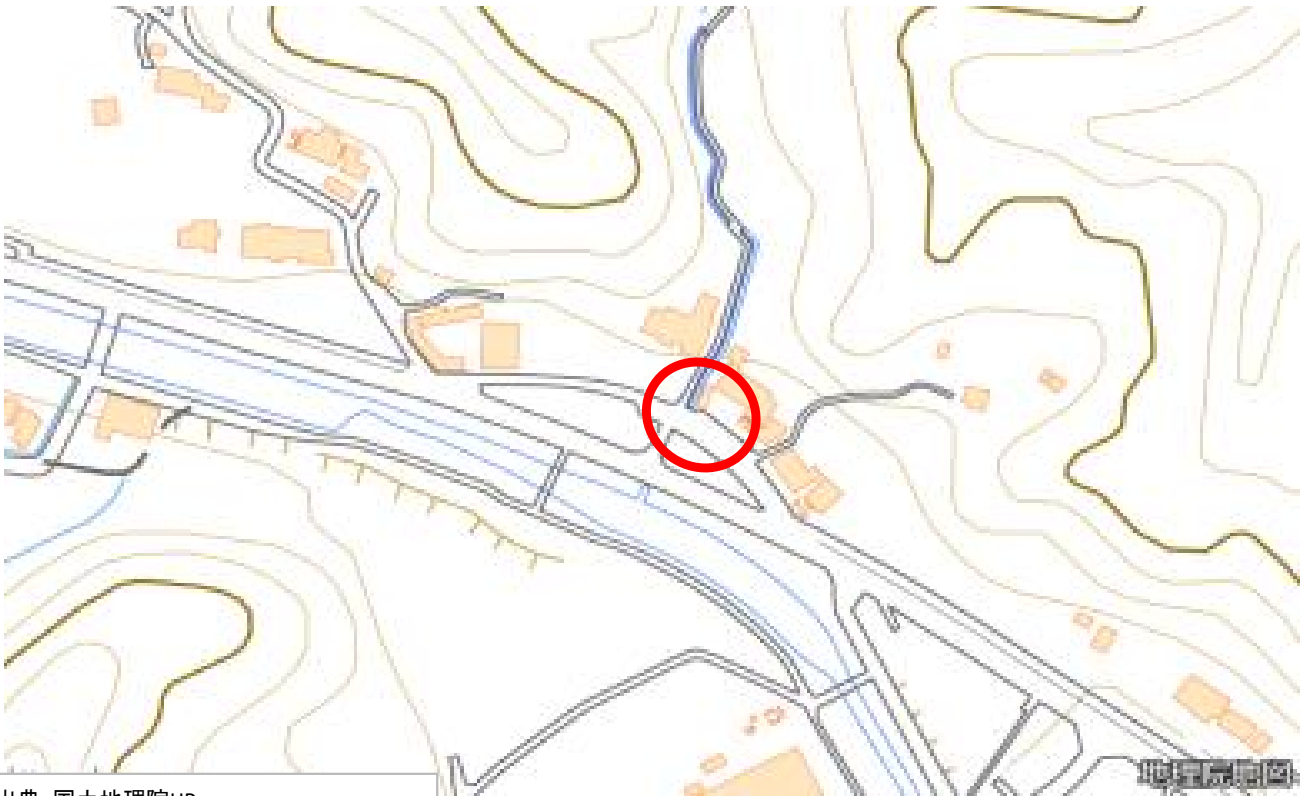
※通し番号	641
点検実施年度	R7
※番号	21
学校名	本郷西小学校
対策検討メンバー	三原警察署・教育委員会・土木管理課・生活環境課・本郷西小学校・PTA
路線名	東広島本郷忠海線
箇所名・住所	本郷町上北方215付近
通学路の状況・危険の内容	当該バス停のすぐ傍には水路がある。特に雨天時には水量が著しく増加し、非常に危険な状況である。現在、この水路には柵が設置されておらず、生徒や住民が誤って転落する危険性がある
対策内容	バス停位置を水路付近から変更済み。
※事業主体	三原市
対策年度	R7
