## 広島県 三原市 糸崎小学校区（通学路対策箇所図）

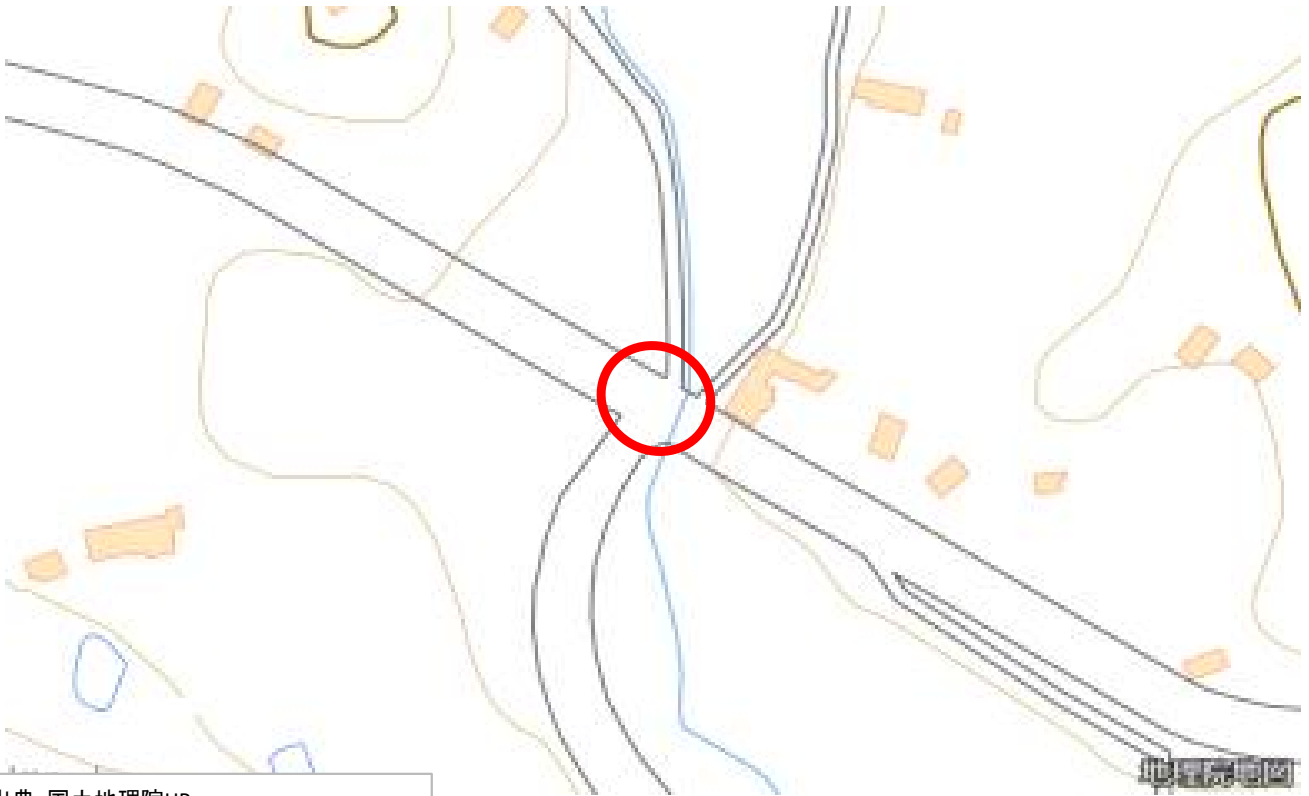
※通し番号	642
点検実施年度	R7
※番号	22
学校名	久井小学校
対策検討メンバー	広島県東部建設事務所三原支所・三原警察署・教育委員会・土木管理課・生活環境課・久井小学校・PTA
路線名	大和久井線
箇所名・住所	久井町泉998付近
通学路の状況・危険の内容	道が真っ直ぐなため、車のスピードが出ていることが多く、左右の確認をして渡っても車急接近してきて危険である。
対策内容	交差点注意の文字の塗り直しを検討する。
※事業主体	広島県(三原市)
対策年度	R8

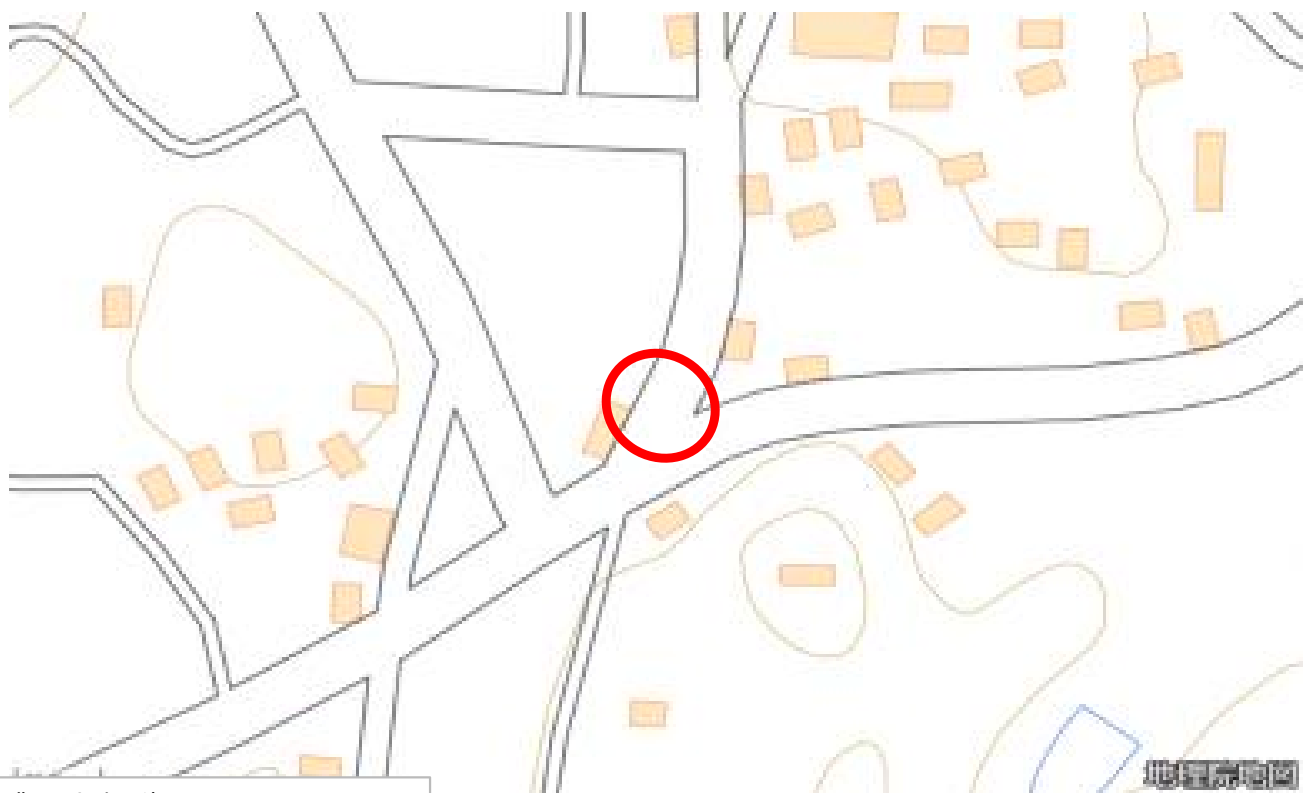
※通し番号	643
点検実施年度	R7
※番号	23
学校名	久井小学校
対策検討メンバー	広島県東部建設事務所三原支所・三原警察署・教育委員会・土木管理課・生活環境課・久井小学校・PTA
路線名	上徳良久井線
箇所名・住所	久井町和草242付近
通学路の状況・危険の内容	車が減速せずスピードを出していることが多く、子供一人で渡るのが危険である。
対策内容	道路改良事業が休止中のため経過観察とする。
※事業主体	広島県
対策年度	R7

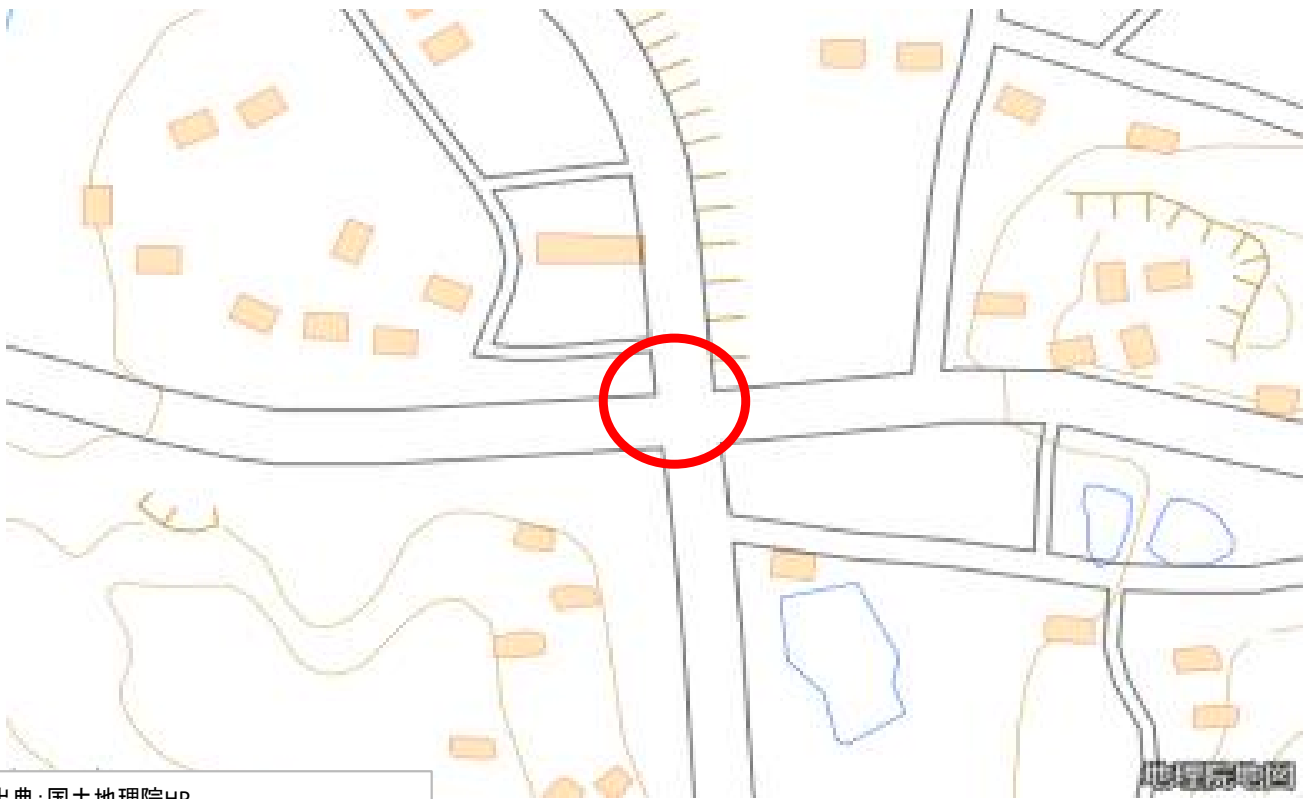
※通し番号	644
点検実施年度	R7
※番号	24
学校名	久井小学校
対策検討メンバー	広島県東部建設事務所三原支所・三原警察署・教育委員会・土木管理課・生活環境課・久井小学校・PTA
路線名	国道486号
箇所名・住所	久井町小林546付近
通学路の状況・危険の内容	道がまっすぐなため、車がスピードを出し危険である。また、横断歩道に気づいて停車する車もいるが、反対車線の車が停止せず子供の判断だけで横断歩道を渡るのが危険である。また、交通事故が多く死亡事故も以前あった場所なので、大変危険である。
対策内容	区画線の引き直し済み。
※事業主体	広島県
対策年度	R7

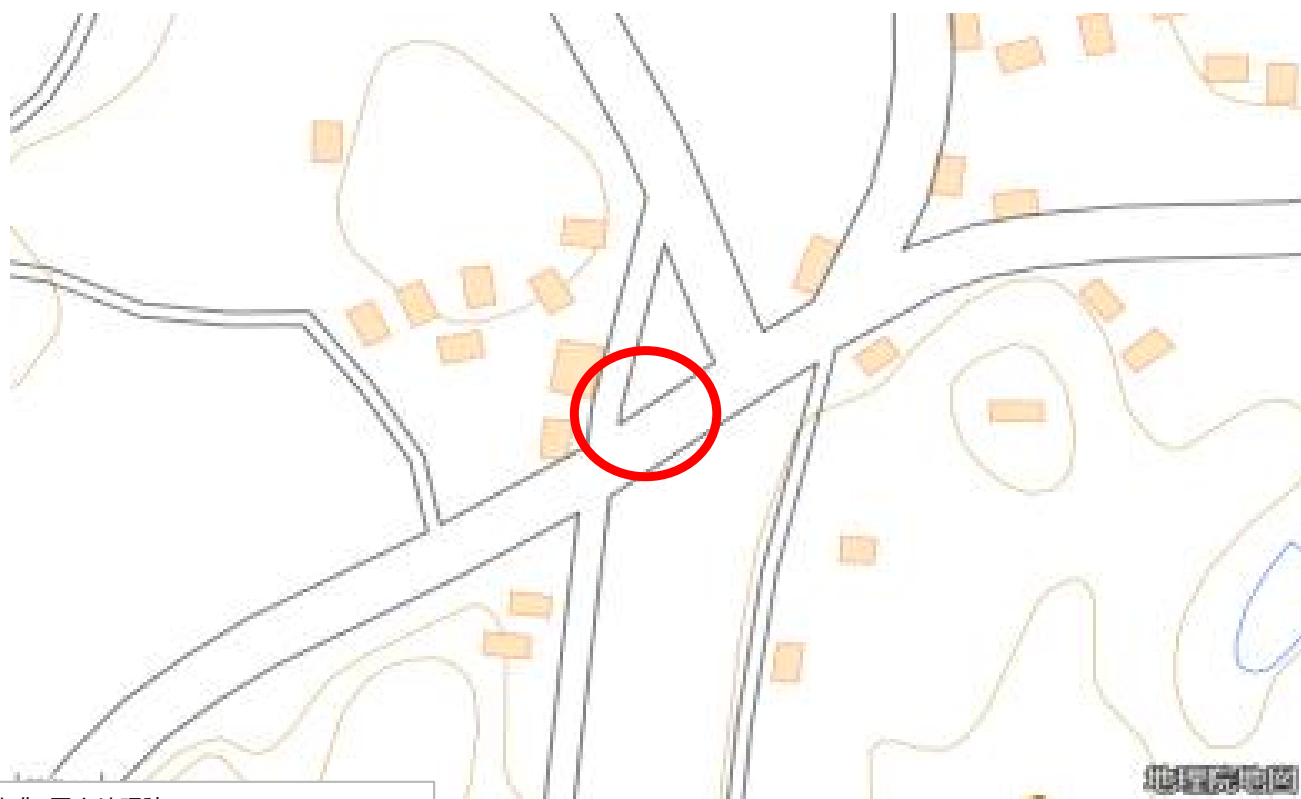
※通し番号	645
点検実施年度	R7
※番号	25
学校名	久井小学校
対策検討メンバー	広島県東部建設事務所三原支所・三原警察署・教育委員会・土木管理課・生活環境課・久井小学校・PTA
路線名	上徳良久井線
箇所名・住所	久井町和草2168付近
通学路の状況・危険の内容	横断歩道がなく、道路を横断するのが危険である。
対策内容	要望する交差点南側には東西の歩道がなく、横断歩道の設置は困難なため経過観察とする。
※事業主体	三原警察署
対策年度	R7

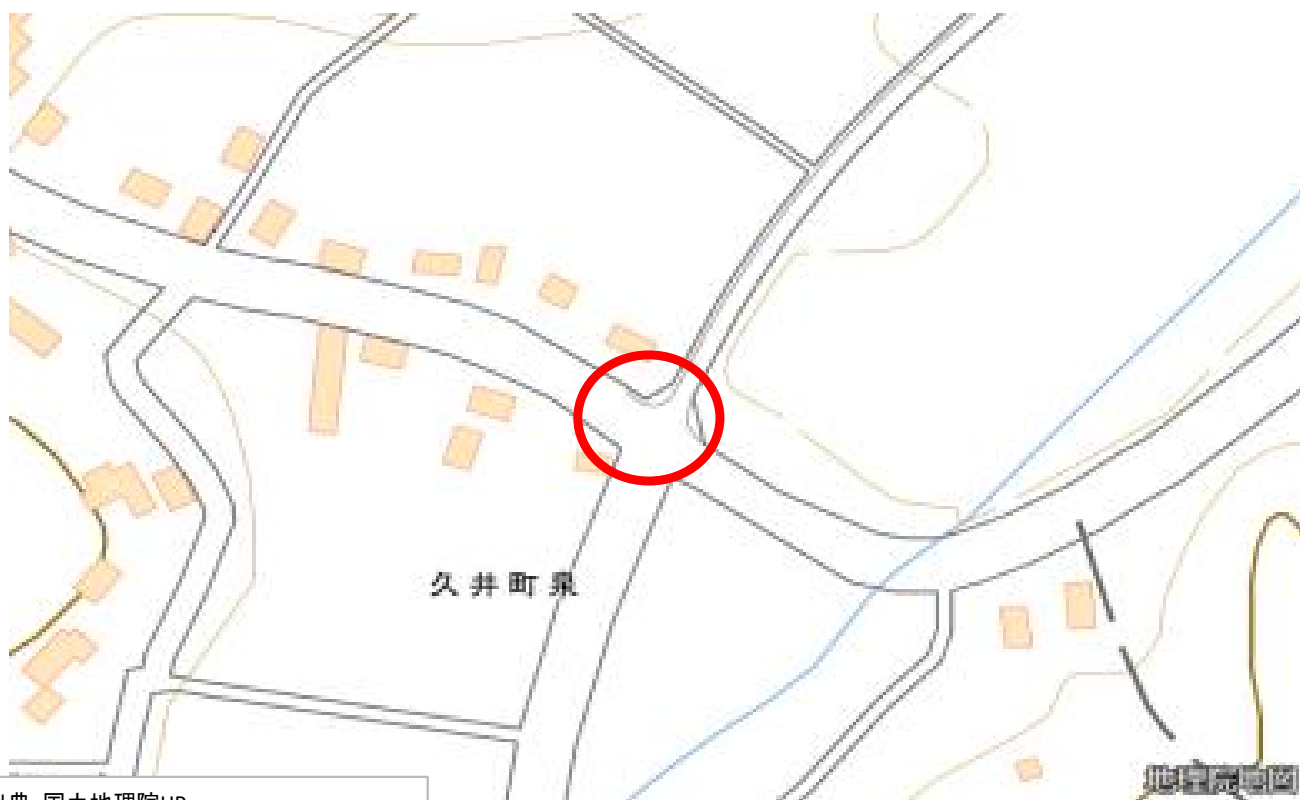
※通し番号	646
点検実施年度	R7
※番号	26
学校名	久井小学校
対策検討メンバー	広島県東部建設事務所三原支所・三原警察署・教育委員会・土木管理課・生活環境課・久井小学校・PTA
路線名	大和久井線
箇所名・住所	久井町泉1341付近
通学路の状況・危険の内容	停止線や「減速」道路標示が薄くなっている。交差点を渡る時に減速せずに直進してくる車が多く、大変危険である。
対策内容	減速文字を塗り直し済み。
※事業主体	広島県(三原市)
対策年度	R7

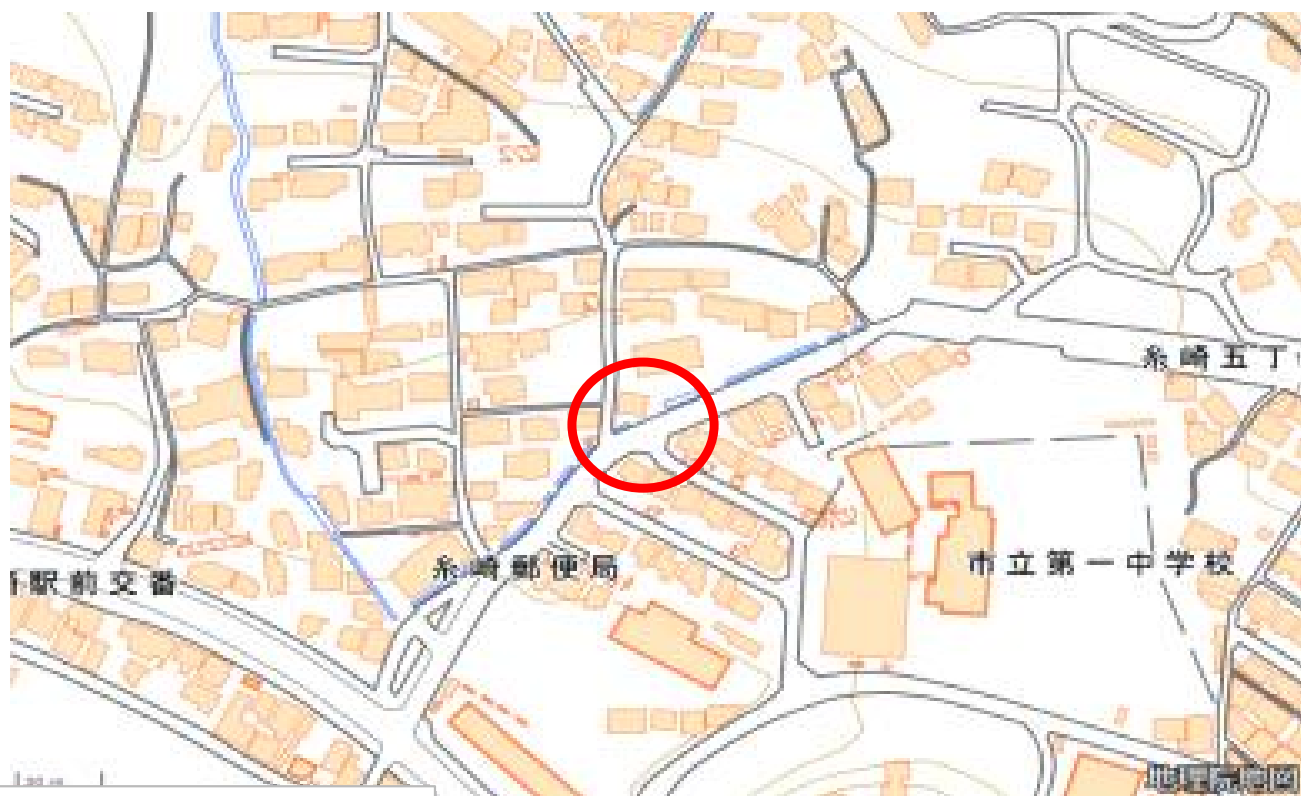
※通し番号	647
点検実施年度	R7
※番号	27
学校名	第一中学校
対策検討メンバー	三原警察署・教育委員会・土木管理課・生活環境課・第一中学校
路線名	糸崎69号線
箇所名・住所	糸崎五丁目10-7付近
対策内容	側溝に落下防止柵がないため、落下の危険がある。
対策内容	転落防止柵の設置を検討する。
※事業主体	三原市
対策年度	R8

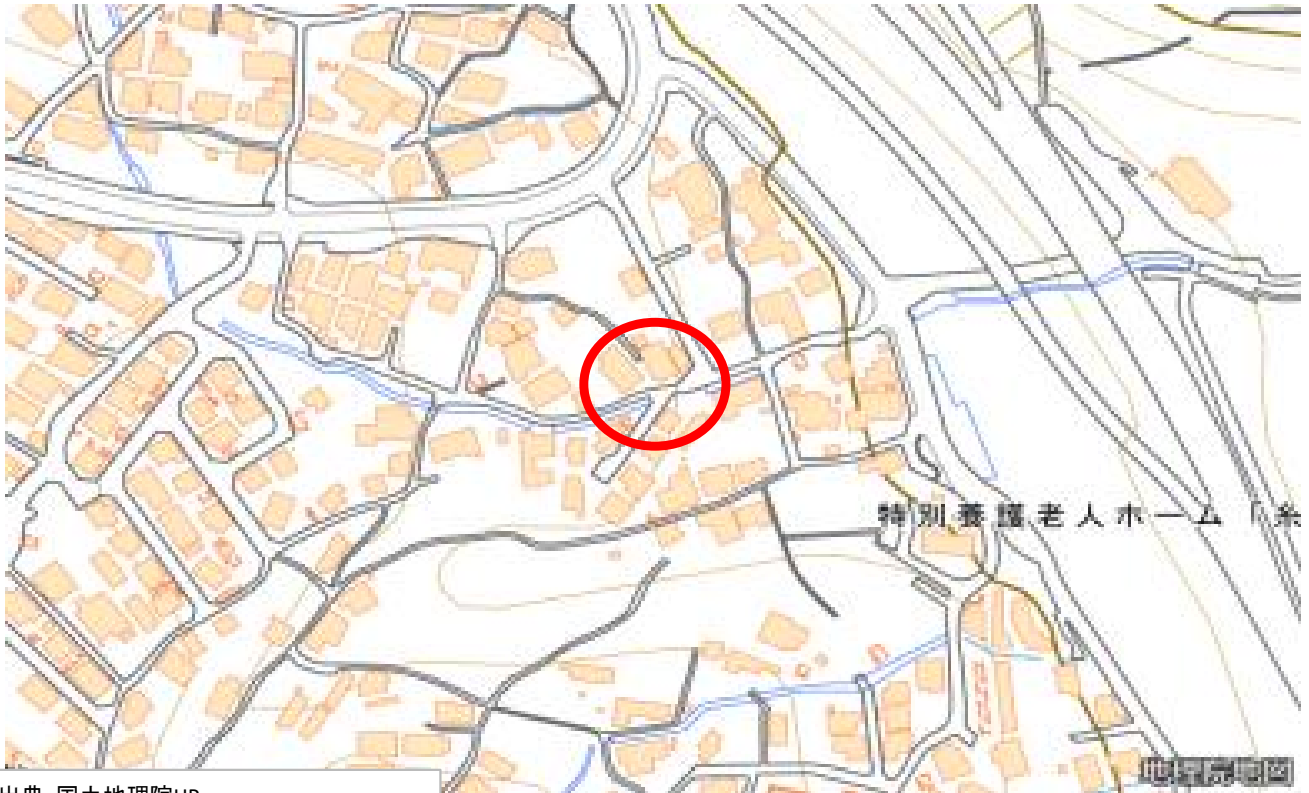
※通し番号	648
点検実施年度	R7
※番号	28
学校名	第一中学校
対策検討メンバー	三原警察署・教育委員会・土木管理課・生活環境課・第一中学校
路線名	糸崎95号線
箇所名・住所	糸崎六丁目11-23 天神公民館付近
通学路の状況・危険の内容	イノシシが出てくる(朝、夕ともに) 接触の可能性であり危険である。
対策内容	第一中学校とイノシシ対策の現状等協議を行い、現在国町内会においてイノシシ対策を行っており、R7年度についても防護柵の設置等を実施済み。登下校時の地域の見守り等の対応を学校へ依頼。
※事業主体	三原市
対策年度	R7

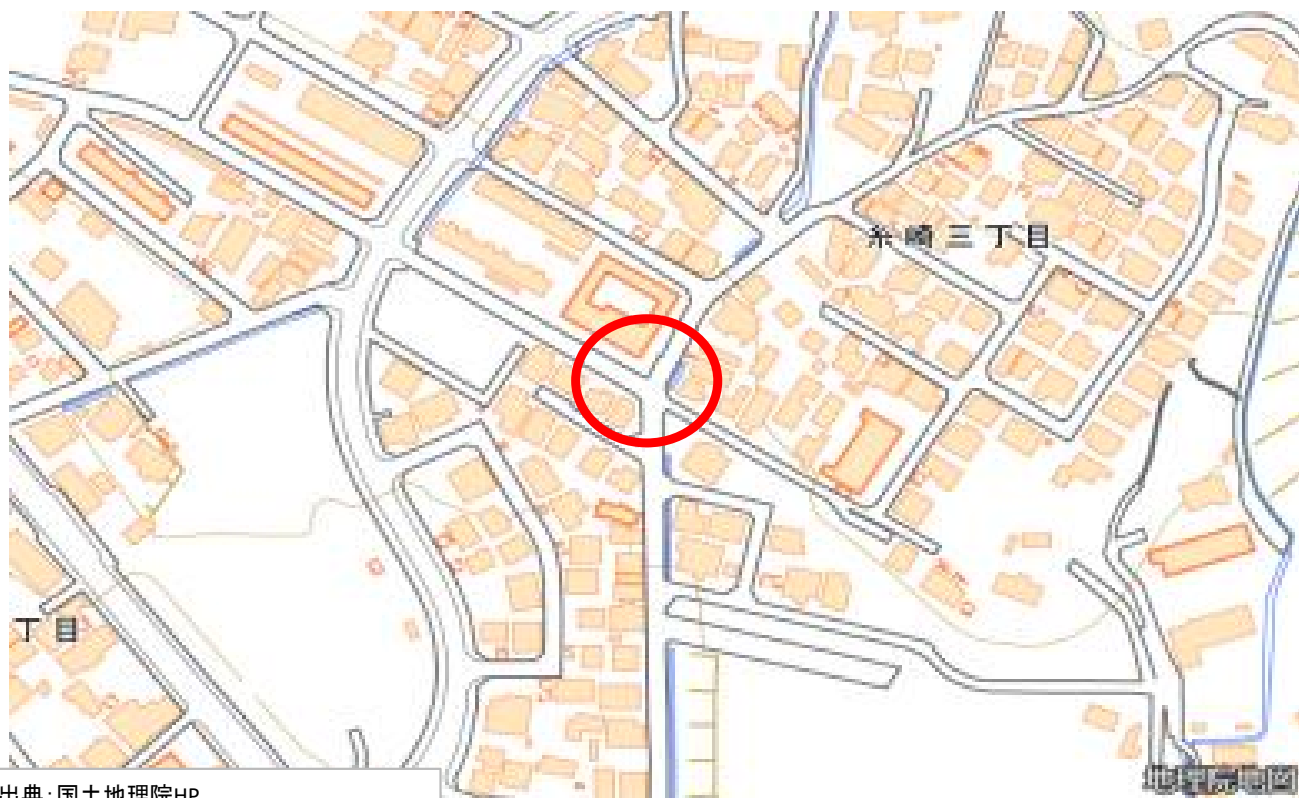
※通し番号	649
点検実施年度	R7
※番号	29
学校名	第一中学校
対策検討メンバー	三原警察署・教育委員会・土木管理課・生活環境課・第一中学校
路線名	糸崎160号線
箇所名・住所	糸崎三丁目8-5付近
通学路の状況・危険の内容	電柱が傾いている。登下校の時に不安になる。
対策内容	中国電力が現地確認済み。 倒れそうという状況ではないので安心していただきたいとのこと。
※事業主体	三原市
対策年度	R7

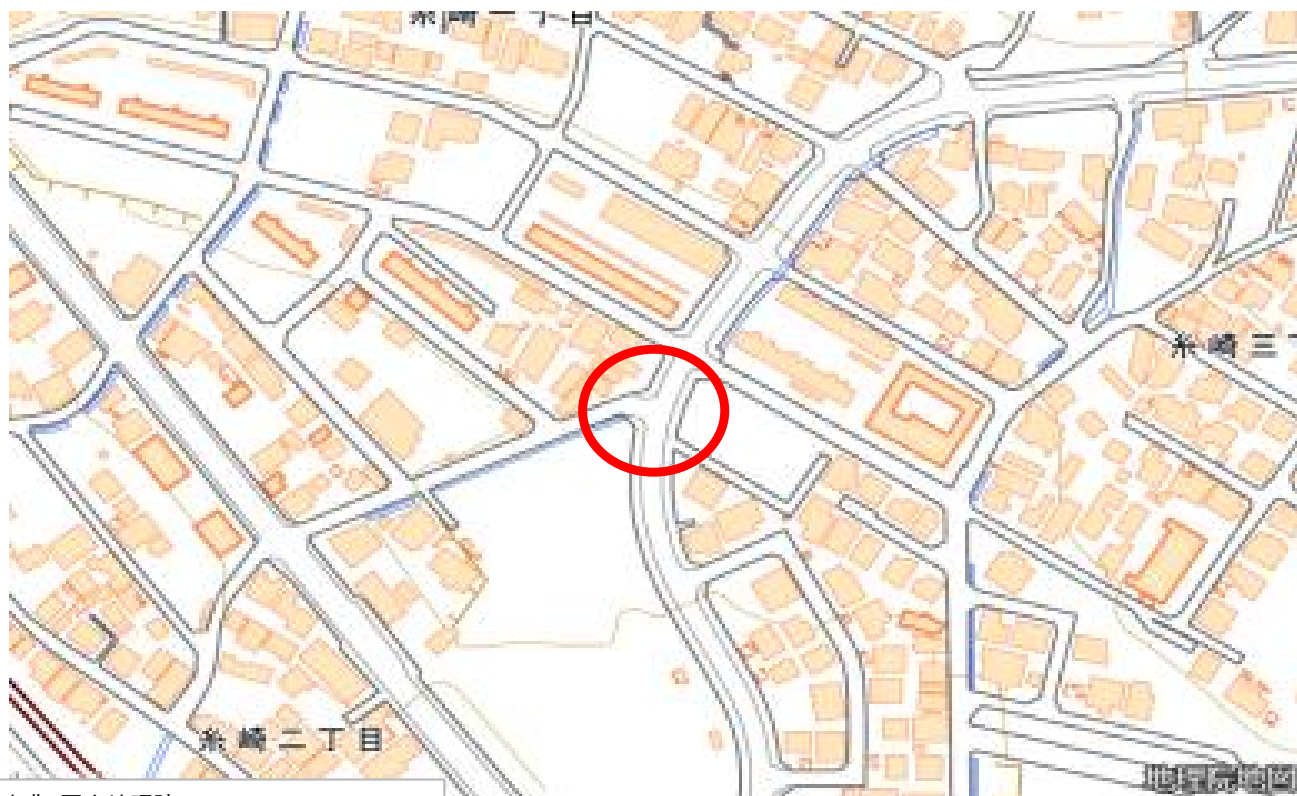
※通し番号	650
点検実施年度	R7
※番号	30
学校名	第一中学校
対策検討メンバー	三原警察署・教育委員会・土木管理課・生活環境課・第一中学校
路線名	糸崎1号線
箇所名・住所	糸崎一丁目9-26付近
通学路の状況・危険の内容	下校の時(国道側から登るとき)が特に、左側の見通しが悪く、車が見えにくい。 (写真では草刈りをしているが、草が生えているとさらに見通しが悪い)
対策内容	区画線の引き直し実施済み。草刈後防草シート設置済み。
※事業主体	三原市
対策年度	R7

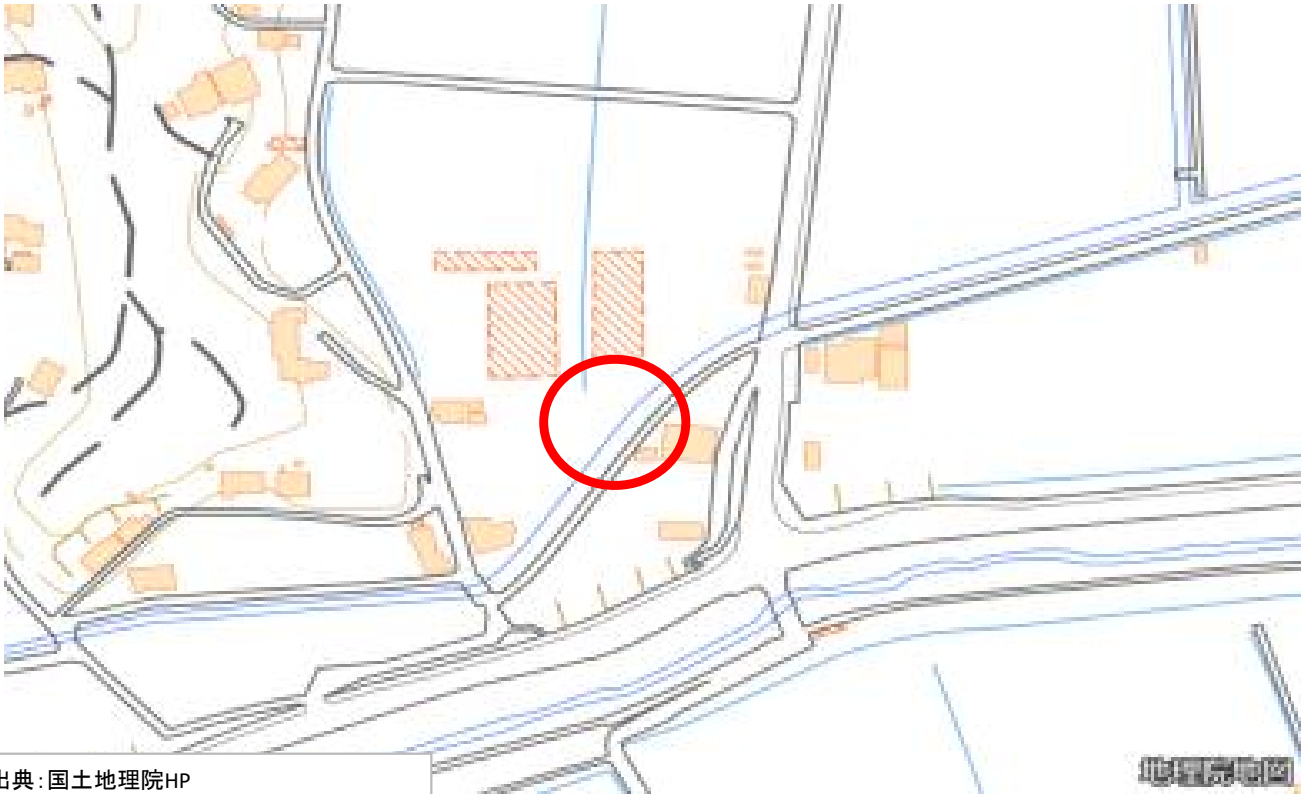
※通し番号	651
点検実施年度	R6
※番号	31
学校名	第五中学校
対策検討メンバー	広島県東部建設事務所三原支所・三原警察署・教育委員会・土木管理課・生活環境課・第五中学校
路線名	里道
箇所名・住所	沼田東町片島716付近
通学路の状況・危険の内容	自転車を降りてすれ違うのも困難なほど道幅が狭く、すぐ横が水の流れる溝なので、危険です。
対策内容	車が通行できない道であり見通しもよい、隣接する水路の深さも35cm程度のため危険性は低いと考えられる。経過観察とする。
※事業主体	三原市
対策年度	R7

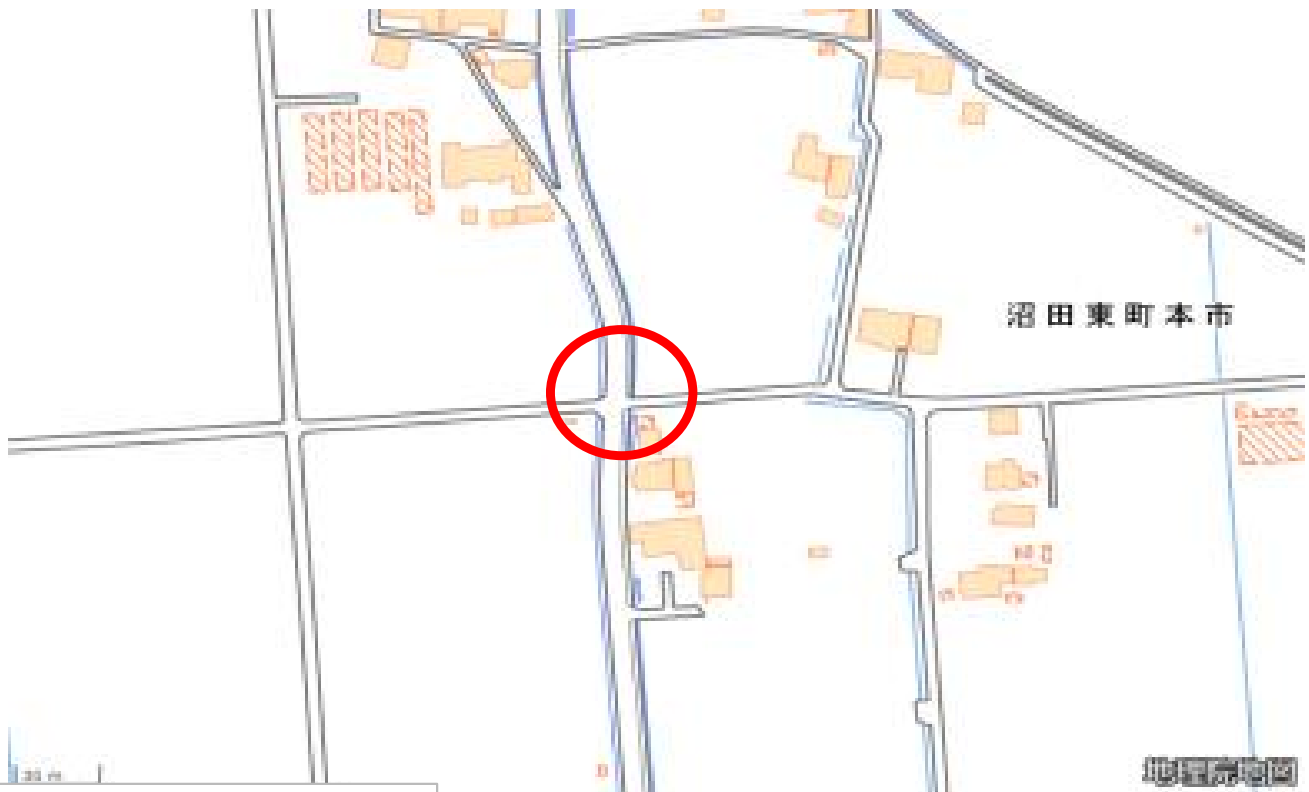
※通し番号	652
点検実施年度	R7
※番号	32
学校名	第五中学校
対策検討メンバー	広島県東部建設事務所三原支所・三原警察署・教育委員会・土木管理課・生活環境課・第五中学校
路線名	沼田東町北部34号線
箇所名・住所	沼田東町本市1052付近
通学路の状況・危険の内容	家のフェンスで見通しが悪く、自動車や自転車からすると、突然歩行者などが飛び出してくることが多く、危険です。
対策内容	一時停止のドット線を新設済み。
※事業主体	三原市
対策年度	R7

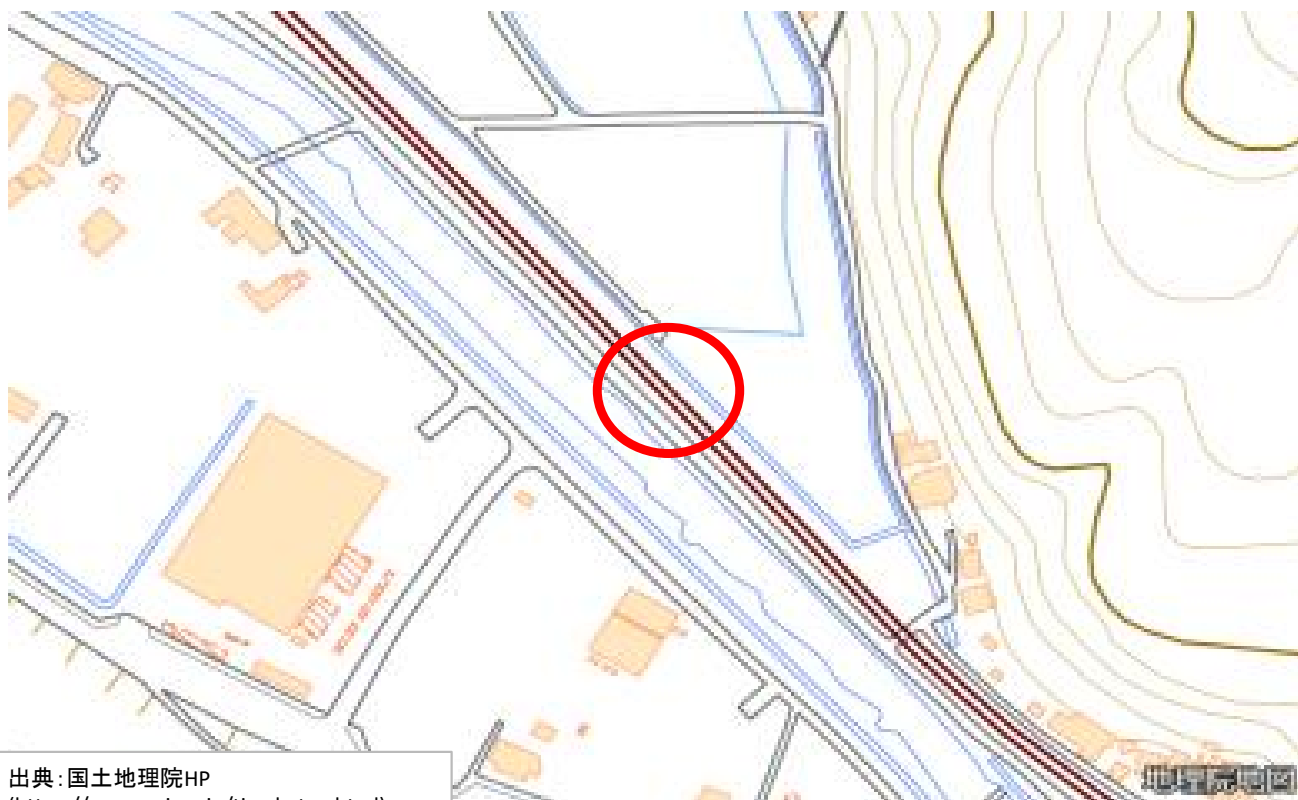
※通し番号	653
点検実施年度	R7
※番号	33
学校名	第五中学校
対策検討メンバー	広島県東部建設事務所三原支所・三原警察署・教育委員会・土木管理課・生活環境課・第五中学校
路線名	大草三原線
箇所名・住所	長谷3丁目19-48付近
通学路の状況・危険の内容	車が減速しないこともあり、児童との接触の危険性がある。
対策内容	通学路ではなかったため、経過観察とする。
※事業主体	広島県
対策年度	R7

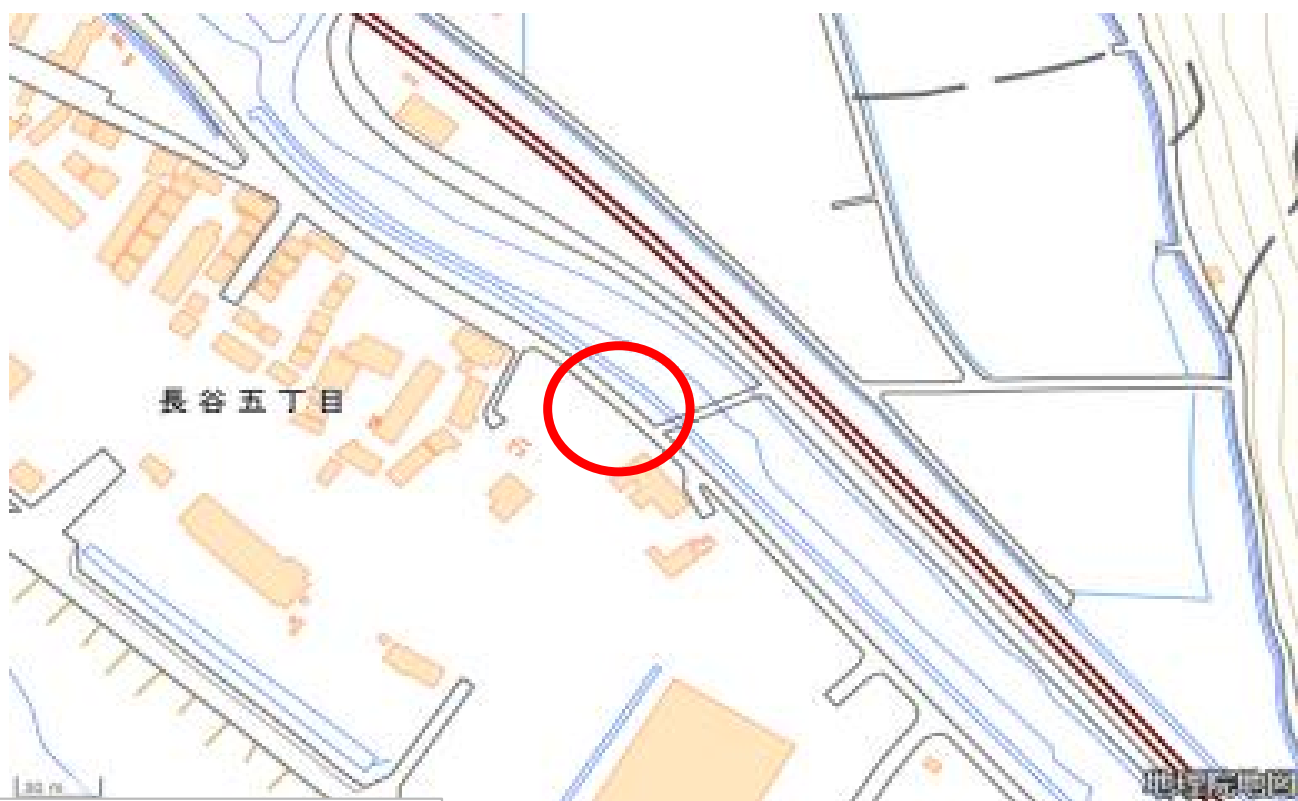
※通し番号	654
点検実施年度	R7
※番号	34
学校名	第五中学校
対策検討メンバー	広島県東部建設事務所三原支所・三原警察署・教育委員会・土木管理課・生活環境課・第五中学校
路線名	大草三原線
箇所名・住所	長谷5丁目3-8付近
通学路の状況・危険の内容	国道486号歩道のない場所を歩く。 横断歩道のないところを横断する。
対策内容	草刈りを7月上旬に実施済み。 年に1回は草刈りを実施する。
※事業主体	広島県(三原市)
対策年度	R7

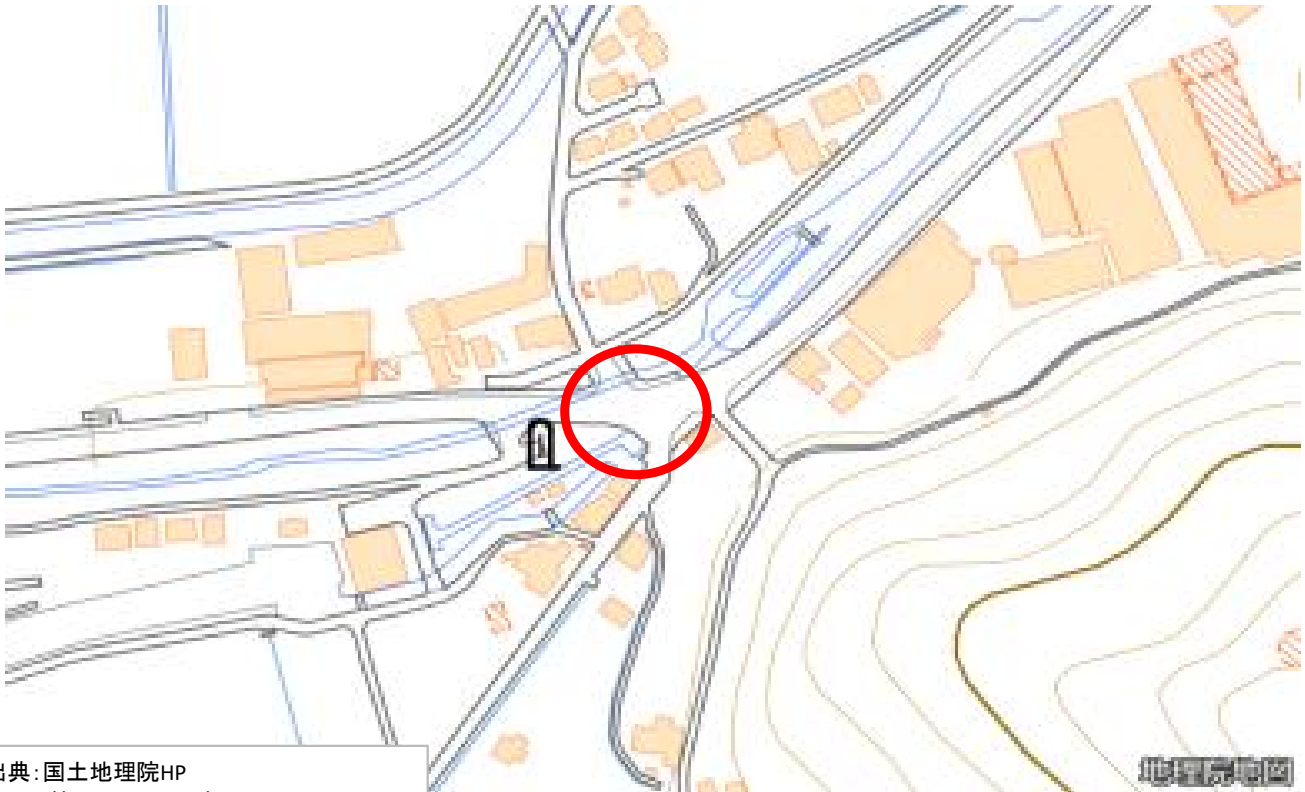
※通し番号	655
点検実施年度	R7
※番号	35
学校名	第五中学校
対策検討メンバー	広島県東部建設事務所三原支所・三原警察署・教育委員会・土木管理課・生活環境課・第五中学校
路線名	三原竹原線
箇所名・住所	沼田東町兩名906-1付近
通学路の状況・危険の内容	自動車の走行が多いが、信号機がなく、「横断歩道」の標識はあってもなかなか停車してくれず、なかなか横断できない。かなりスピードを出した自動車も多く、危険です。
対策内容	交通量調査を実施したところ、信号機設置の通行量基準に達していないため、信号機設置は困難。経過観察とする。
※事業主体	警察
対策年度	R7

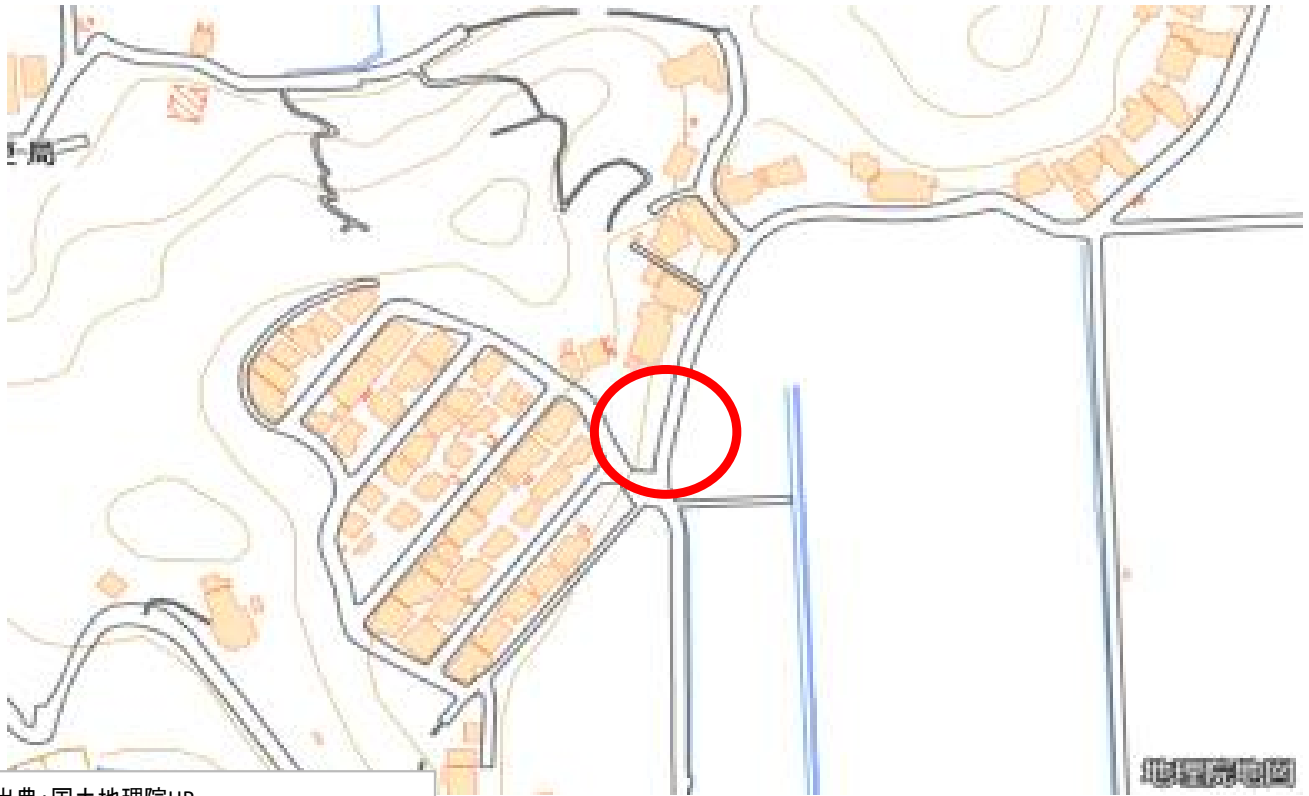
※通し番号	656
点検実施年度	R6
※番号	36
学校名	第五中学校
対策検討メンバー	広島県東部建設事務所三原支所・三原警察署・教育委員会・土木管理課・生活環境課・第五中学校
路線名	沼田東町北部9号線
箇所名・住所	沼田東町片島10付近
通学路の状況・危険の内容	空き家が放置されており、屋根の上の瓦の多くが崩れ落ちている。まだ頂点付近に瓦が残っており、落下すると、道路を通行している歩行者が危険です。
対策内容	7月24日に現地確認したところ、空き家は既に解体され、瓦の落下等の危険性が見受けられない。
※事業主体	三原市
対策年度	R7

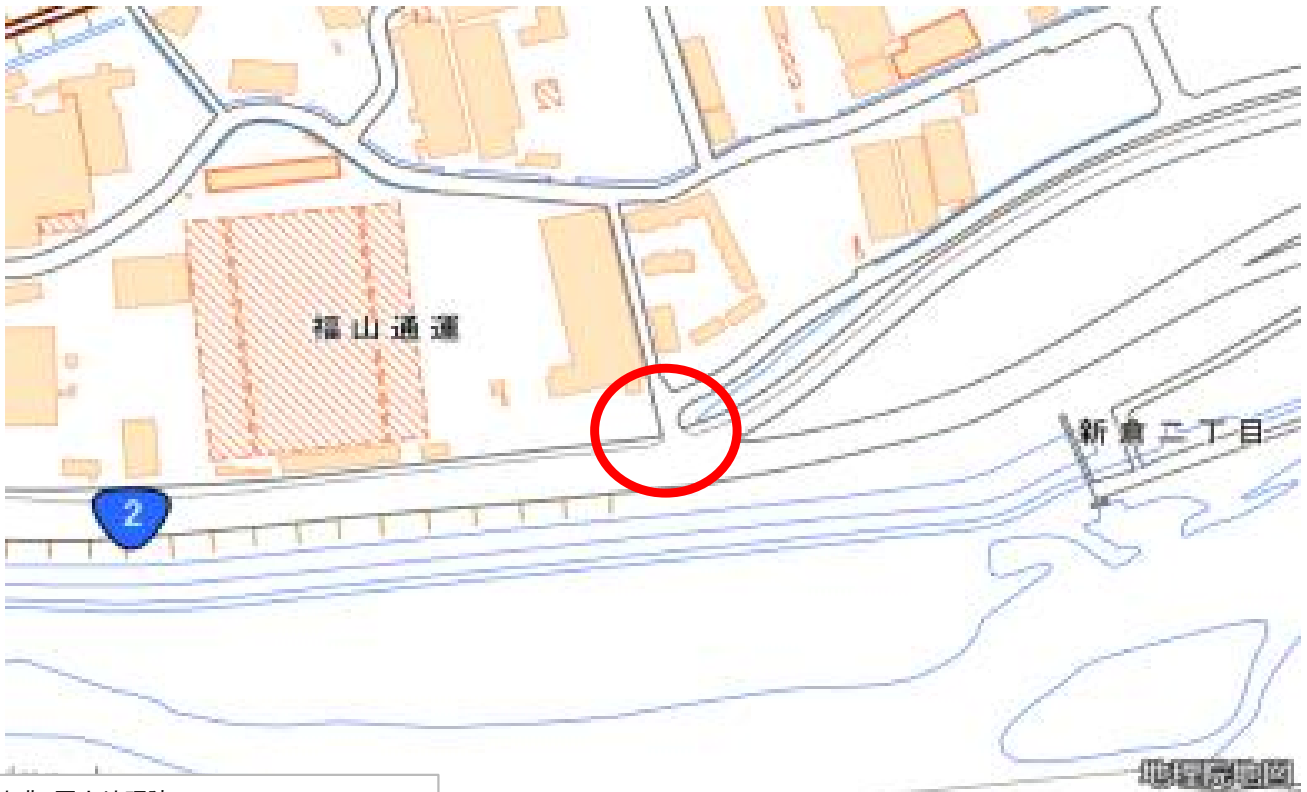
※通し番号	657
点検実施年度	R7
※番号	37
学校名	第五中学校
対策検討メンバー	広島県東部建設事務所三原支所・三原警察署・教育委員会・土木管理課・生活環境課・第五中学校
路線名	新倉19号線
箇所名・住所	新倉2丁目13付近
通学路の状況・危険の内容	福山通運を右手に見ながら国道2号線に出ようとする、福山通運のフェンスが妨げとなって見通しが悪く、危険です。
対策内容	福山通運を右手に見ながら国道2号に出ようとする場合、自転車は左側通行なので、横断歩道を経由するよう指導済み。
※事業主体	三原市
対策年度	R7

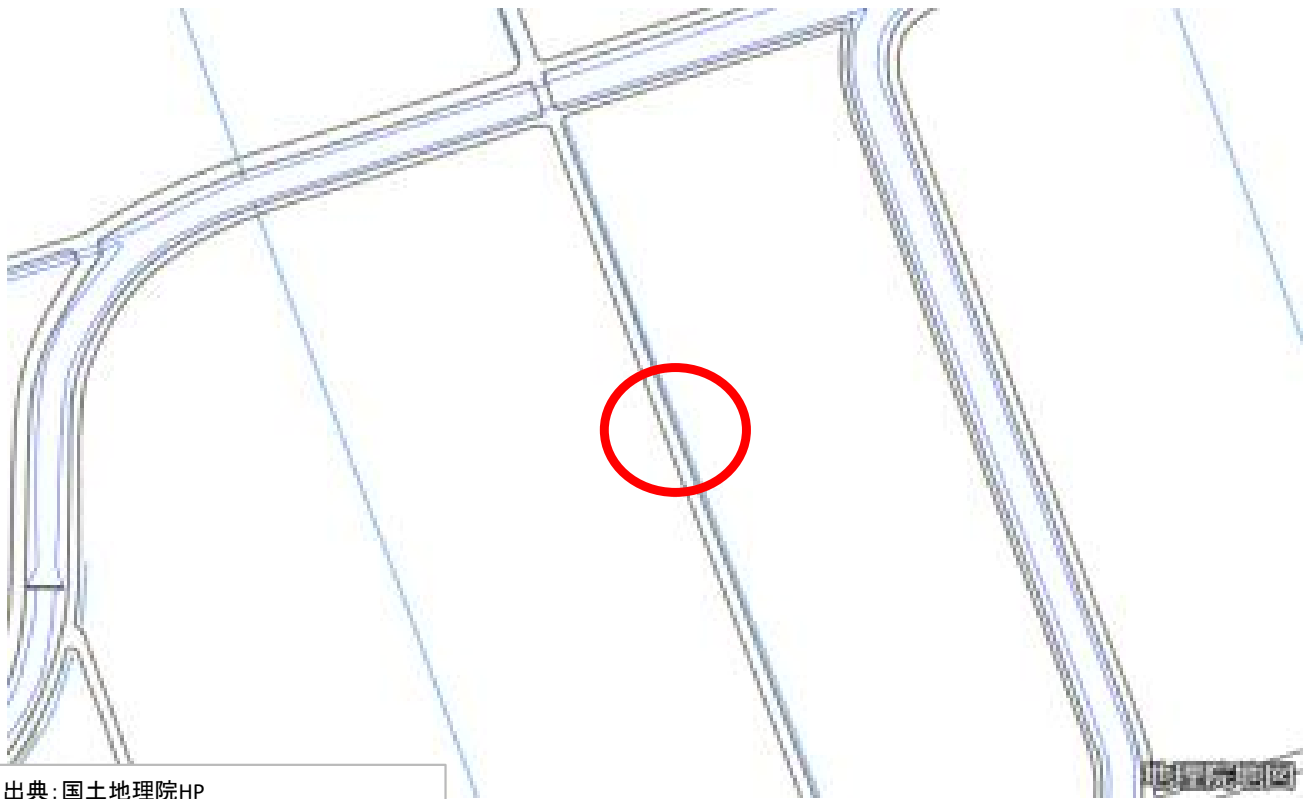
※通し番号	658
点検実施年度	R7
※番号	38
学校名	第五中学校
対策検討メンバー	広島県東部建設事務所三原支所・三原警察署・教育委員会・土木管理課・生活環境課・第五中学校
路線名	陰地秋広線
箇所名・住所	大和町上徳良47-11付近
通学路の状況・危険の内容	すでに「通学路」や道路脇の青いペイントなど対応をしていますが、かなりのスピードで走行する自動車が多く、危険です。
対策内容	R6に路肩の舗装とカラー舗装を実施したことで以前より退避スペースが広くなっており、来年度から生活道路の法定速度が30kmとなることも踏まえ、経過観察とする。
※事業主体	三原市
対策年度	R7

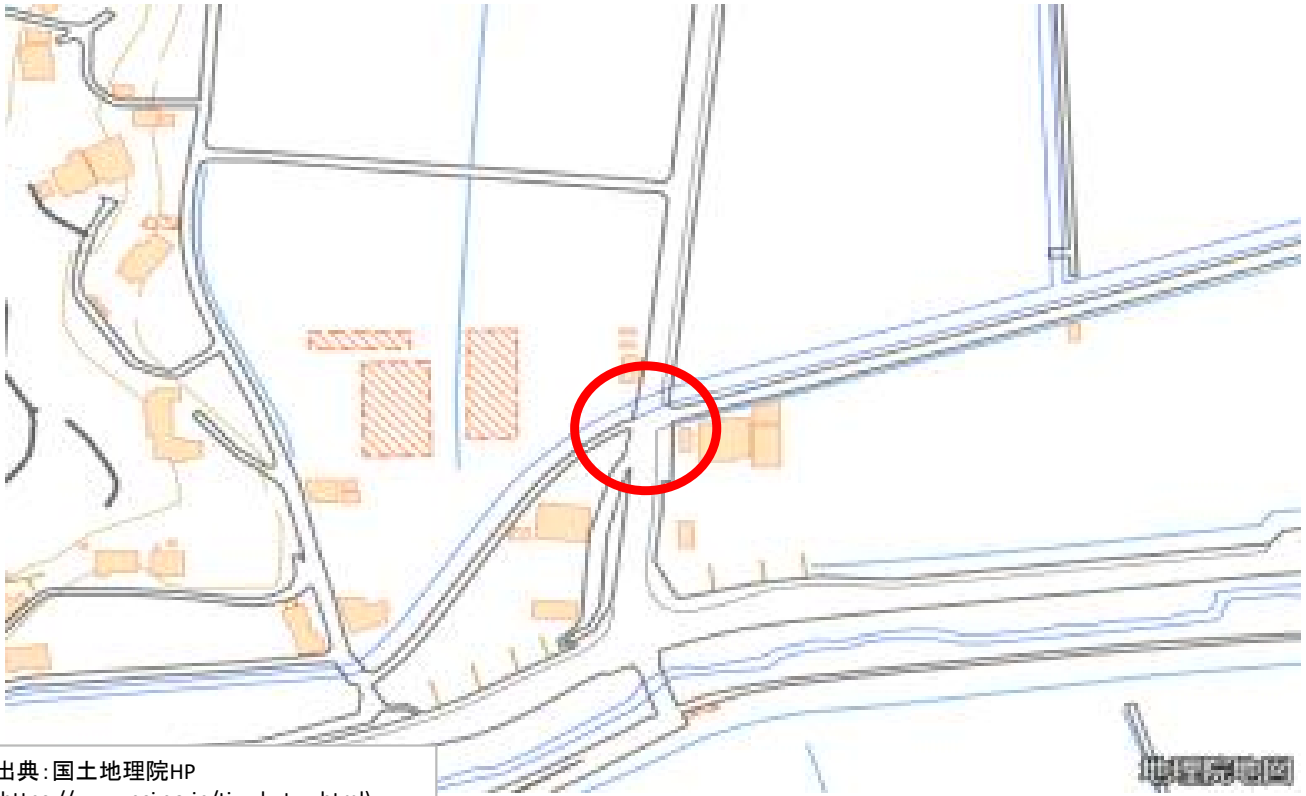
※通し番号	659
点検実施年度	R7
※番号	39
学校名	第五中学校
対策検討メンバー	広島県東部建設事務所三原支所・三原警察署・教育委員会・土木管理課・生活環境課・第五中学校
路線名	沼田東町北部36号線
箇所名・住所	沼田東町片島716
通学路の状況・危険の内容	信号機のある交差点の近くということもあり、信号機のない横断歩道ですが、下り坂なのでかなりスピードを出して走行する自動車が多いです。横断歩道の標識はありますが、停車してくれない自動車も多いです。特に危険なのは、登校時にコミセン側から渡るときです。歩行者や自転車が、自動車からかなり見えづらくて危険です。
対策内容	停止線の手前にカラー舗装(えんじ色)を検討する。
※事業主体	広島県
対策年度	R8～R9

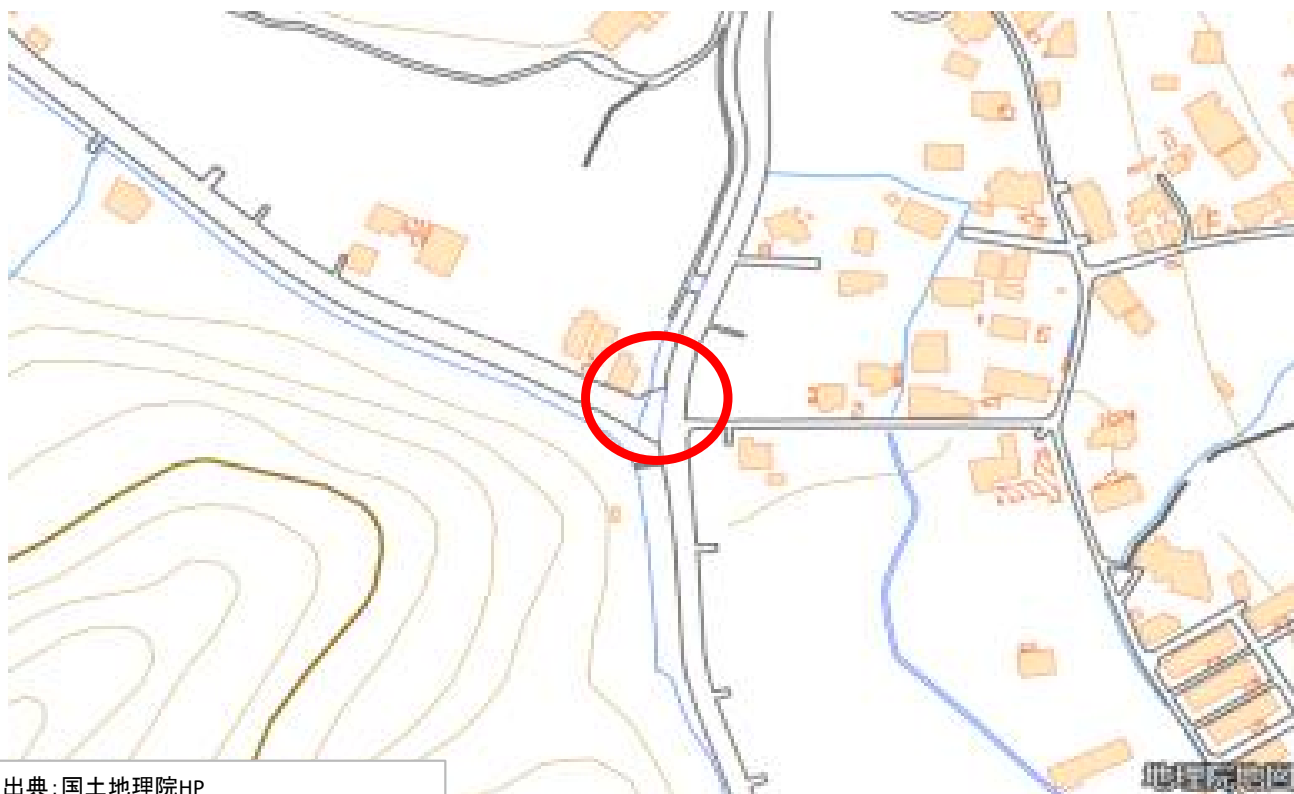
※通し番号	660
点検実施年度	R7
※番号	40
学校名	幸崎中学校
対策検討メンバー	三原警察署・教育委員会・土木管理課・生活環境課・幸崎中学校
路線名	
箇所名・住所	幸崎能地7丁目
通学路の状況・危険の内容	幸崎能地7丁目(沼田東町への道の分岐付近)と幸崎能地7丁目2番付近の通学路に灯がない。冬季の下校時には、真っ暗になり大変危険である。
対策内容	町内会へ、町内会からの防犯灯設置申請を案内する。
※事業主体	三原市
対策年度	R7～R8

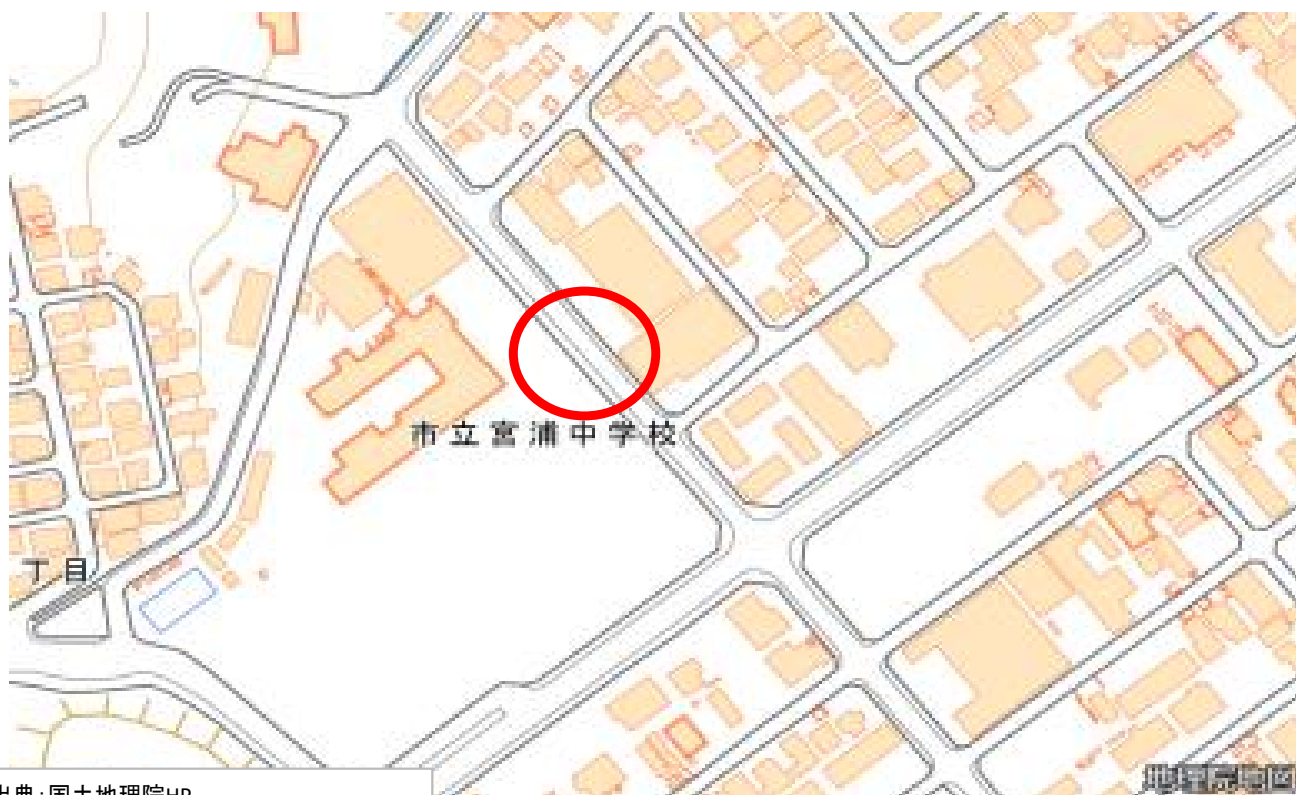
※通し番号	661
点検実施年度	R7
※番号	41
学校名	宮浦中学校
対策検討メンバー	三原警察署・教育委員会・土木管理課・生活環境課・宮浦中学校・PTA
路線名	宮浦10号線
箇所名・住所	宮浦5丁目29番1号付近
通学路の状況・危険の内容	横断歩道の標識は設置してあるが、一旦停止線・横断歩道が消えかかっており、ドライバーから見えにくい。朝夕登下校で集い、危険性が高い。近隣に商業施設の商品搬入口があり、トラック停車時は危険性が高くなる。
対策内容	横断歩道の再塗装済み。
※事業主体	三原警察署
対策年度	R7

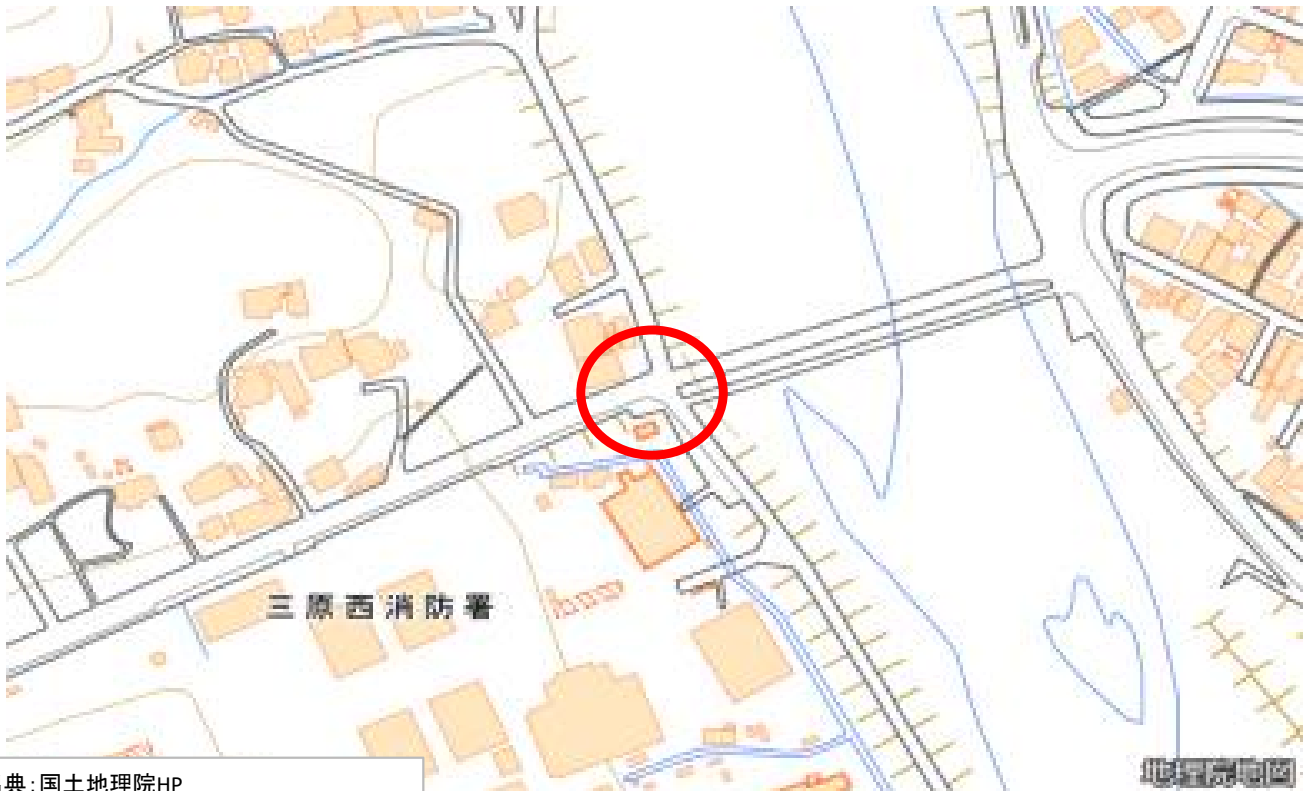
※通し番号	662
点検実施年度	R7
※番号	42
学校名	本郷中学校
対策検討メンバー	広島県東部建設事務所三原支所・三原警察署・教育委員会・土木管理課・生活環境課・本郷中学校・PTA
路線名	瀬野川福富本郷線
箇所名・住所	本郷町下北方1丁目付近
通学路の状況・危険の内容	多くの生徒が自転車で登下校する箇所であるとともに、信号のない交差点で交通量も多く、角地にある店舗の私有地を通過したり、とどまったりするとの苦情がある。下校時には横断歩道の手前で停止し車の停止を待つ生徒の長蛇の列ができ、大事故に繋がる恐れがある箇所である。
対策内容	店舗の私有地と主張されている場所は、道路区域であることから、苦情に係る事実関係の確認を行い、店舗に理解を求める。
※事業主体	広島県
対策年度	R7～R8
