## 広島県 三原市 糸崎小学校区（通学路対策箇所図）

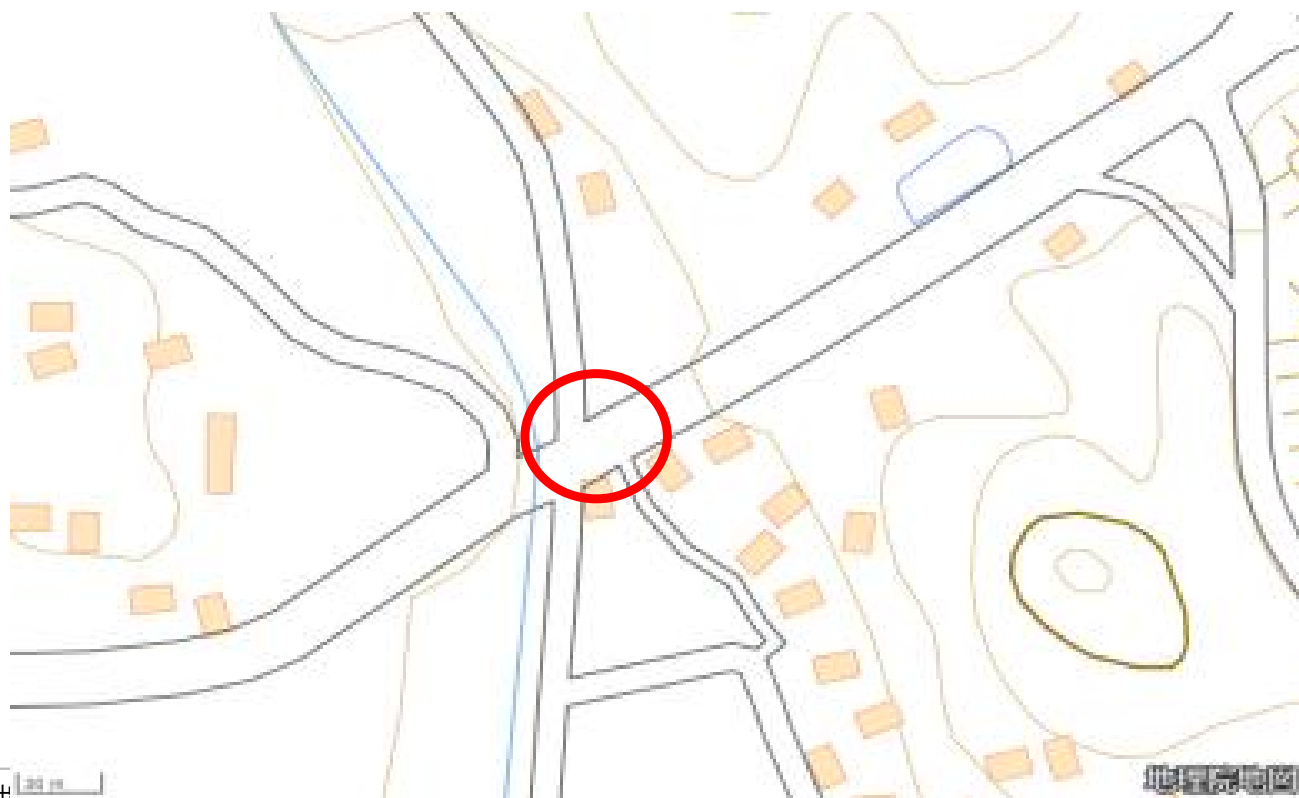
※通し番号	663
点検実施年度	R7
※番号	43
学校名	久井中学校
対策検討メンバー	広島県東部建設事務所三原支所・三原警察署・教育委員会・土木管理課・生活環境課・久井中学校・PTA
路線名	上徳良久井線
箇所名・住所	久井町和草2784番地付近
通学路の状況・危険の内容	学校から羽倉方面に下ったすぐの横断歩道が消えている。
対策内容	横断歩道の再塗装済み。
※事業主体	三原警察署
対策年度	R7

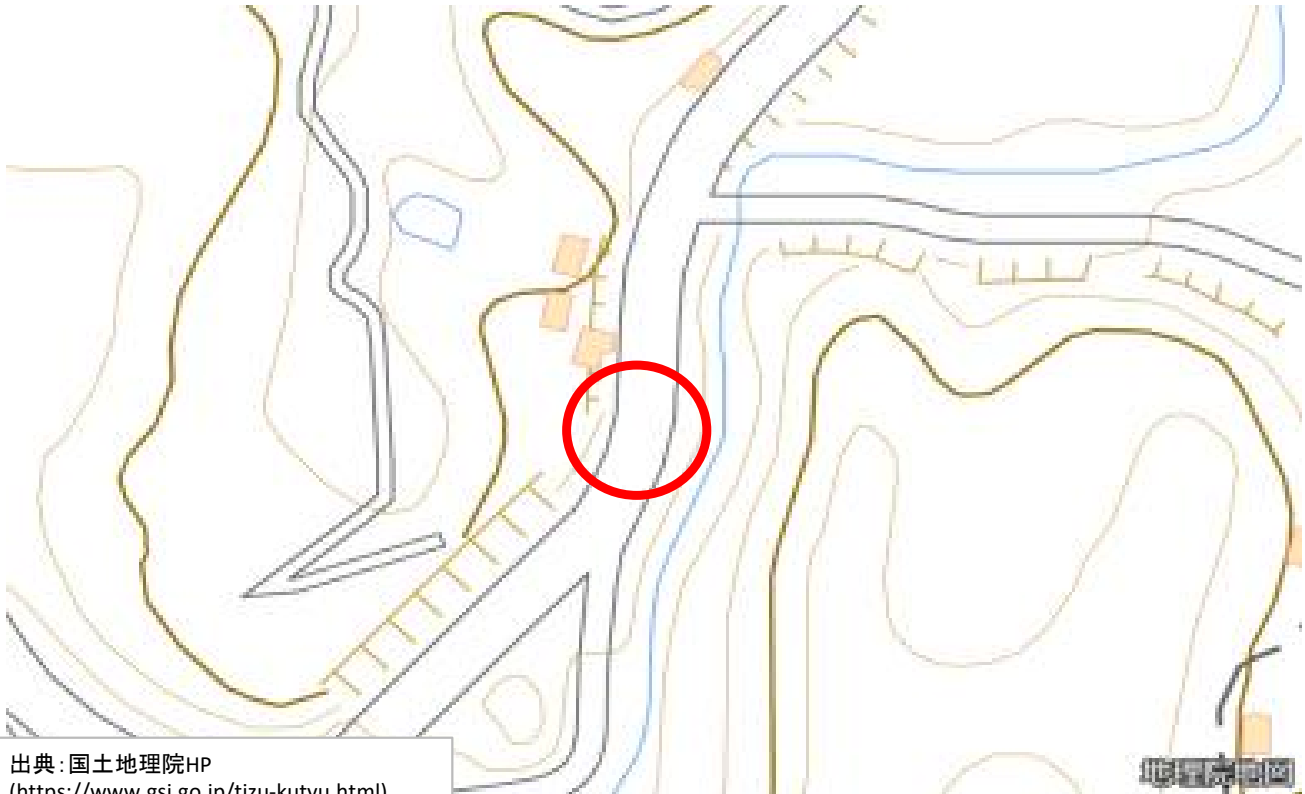
※通し番号	664
点検実施年度	R7
※番号	44
学校名	久井中学校
対策検討メンバー	広島県東部建設事務所三原支所・三原警察署・教育委員会・土木管理課・生活環境課・久井中学校・PTA
路線名	県道三原東城線
箇所名・住所	久井町坂井原5368-1番地付近
通学路の状況・危険の内容	生徒は、毎回道路を横断することに恐怖を感じているため、何らかの対処をしていただきたい。
対策内容	区画線の引き直し済み(広島県)。 横断歩道の設置は困難(警察)。
※事業主体	広島県
対策年度	R7

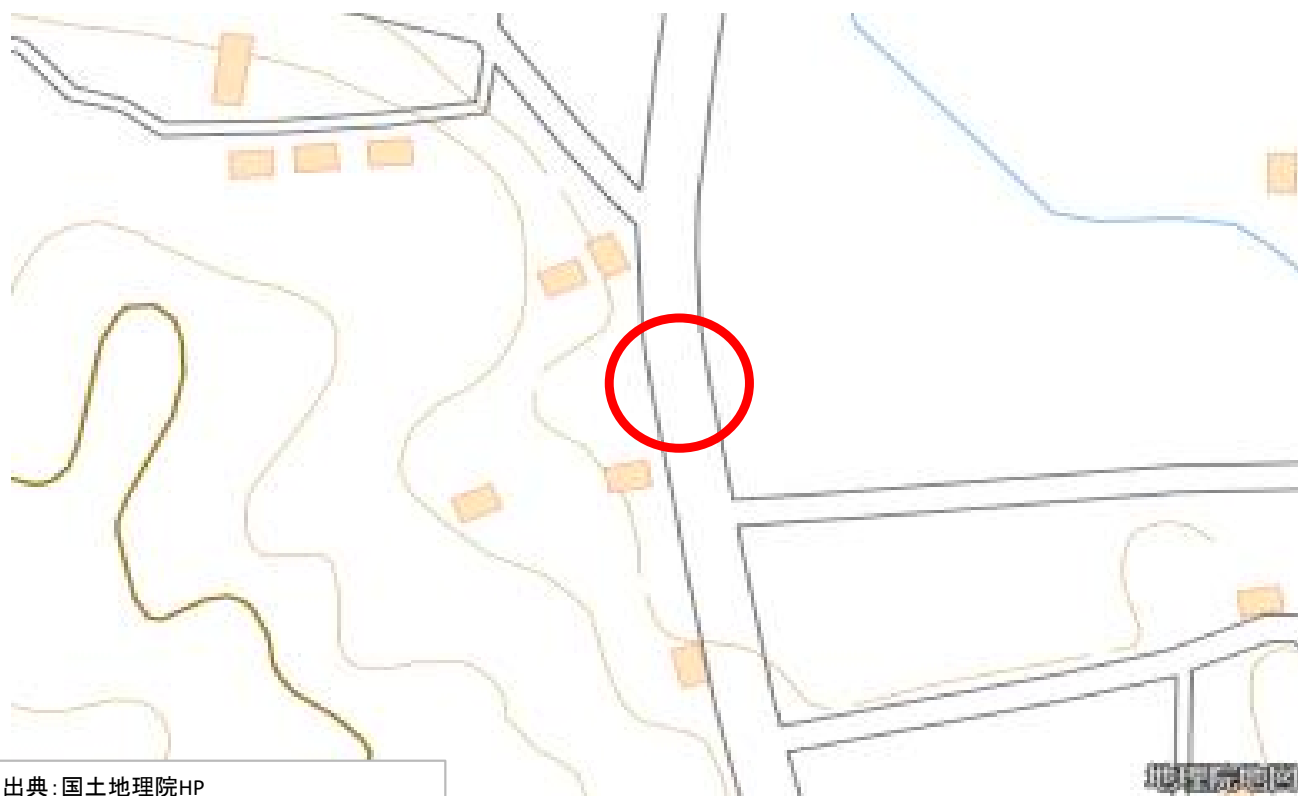
※通し番号	665
点検実施年度	R7
※番号	45
学校名	久井中学校
対策検討メンバー	広島県東部建設事務所三原支所・三原警察署・教育委員会・土木管理課・生活環境課・久井中学校・PTA
路線名	県道羽和泉室町線
箇所名・住所	久井町和草1883番地付近
通学路の状況・危険の内容	泉和草地域で、和草から黒郷に行くまでの歩道
対策内容	歩道の舗装補修を検討する。
※事業主体	広島県
対策年度	R7～R8

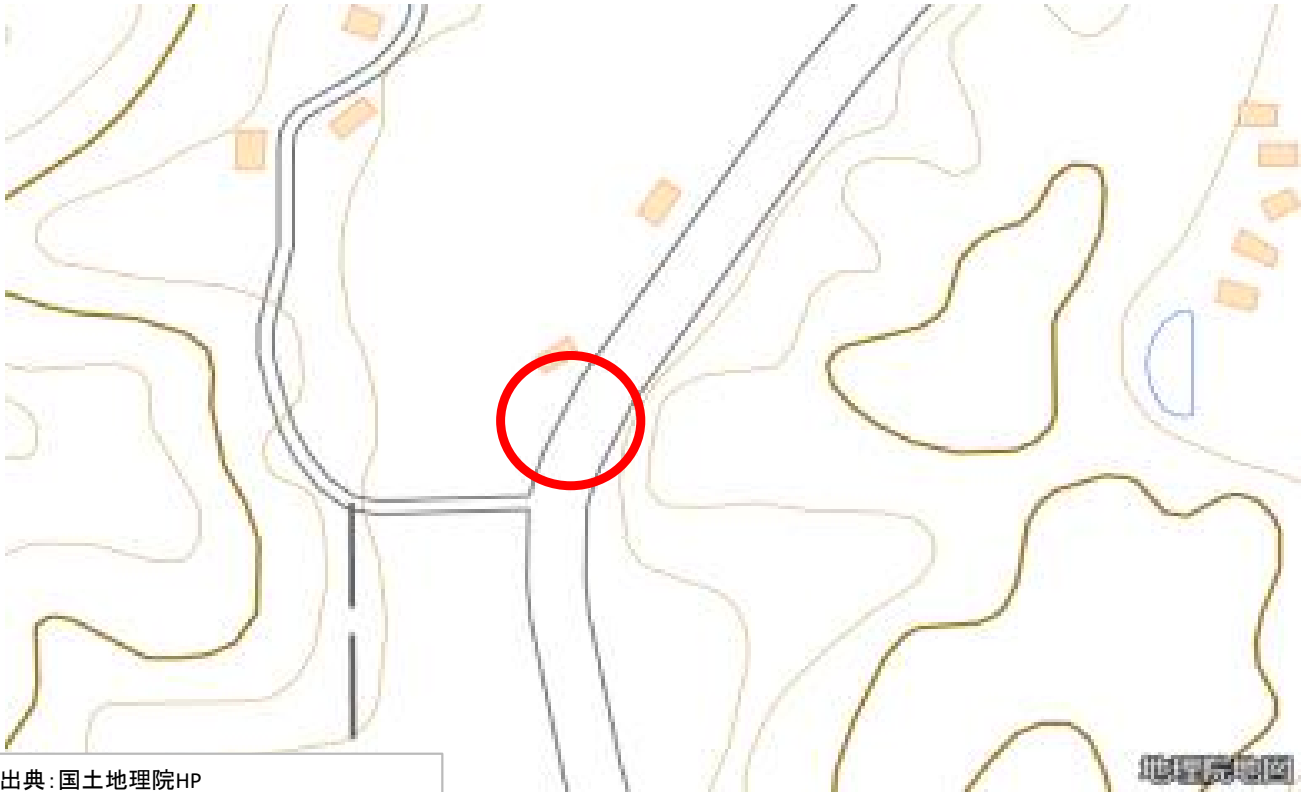
※通し番号	666
点検実施年度	R7
※番号	46
学校名	久井中学校
対策検討メンバー	広島県東部建設事務所三原支所・三原警察署・教育委員会・土木管理課・生活環境課・久井中学校・PTA
路線名	県道上徳良久井線
箇所名・住所	久井町和草2300番地付近
通学路の状況・危険の内容	345号線を羽倉方面から学校までの間の歩道等
対策内容	通行の支障となる樹木については、陰切り等の対応を検討し、歩道の凹凸については、舗装補修を検討する。
※事業主体	広島県
対策年度	R7～R8

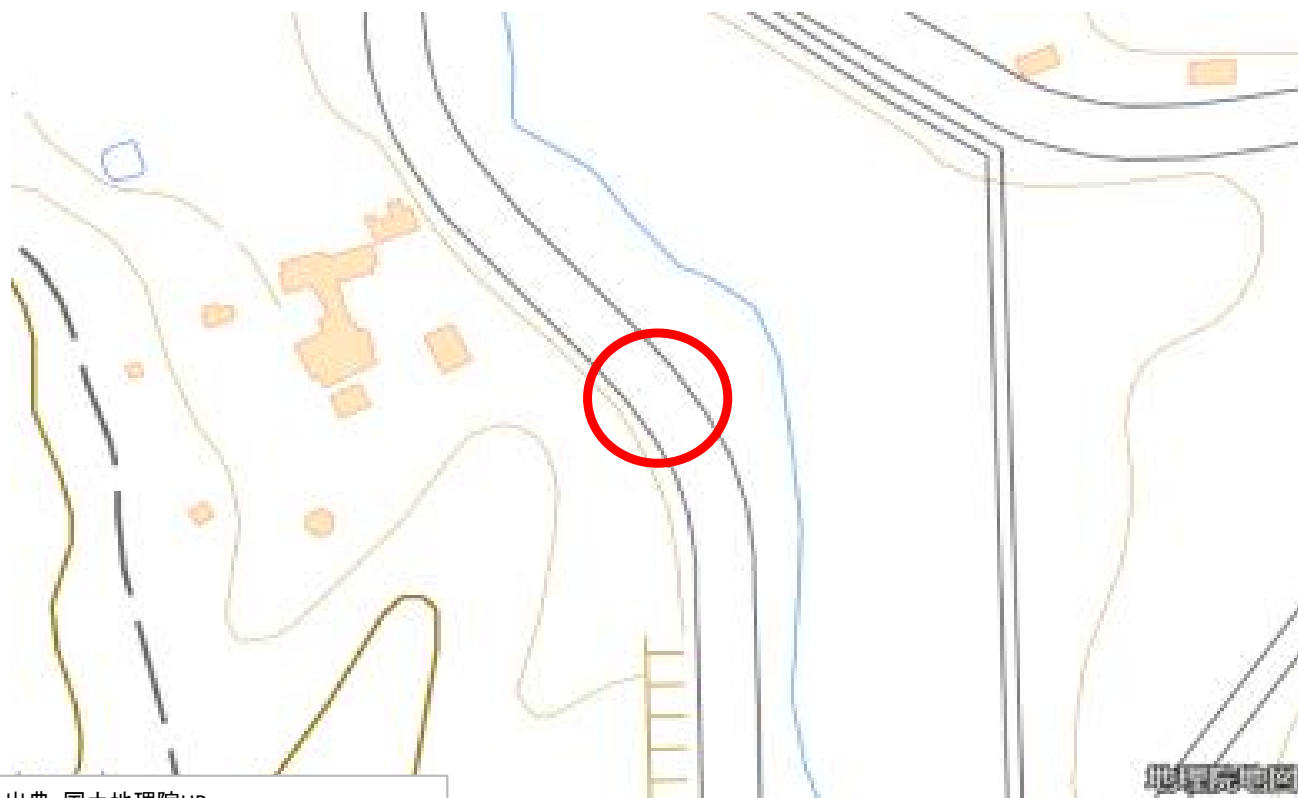
※通し番号	667
点検実施年度	R7
※番号	47
学校名	久井中学校
対策検討メンバー	広島県東部建設事務所三原支所・三原警察署・教育委員会・土木管理課・生活環境課・久井中学校・PTA
路線名	県道羽和泉室町線
箇所名・住所	久井町和草910番地付近
通学路の状況・危険の内容	和草、光徳寺から法泉寺間の歩道
対策内容	枝打ち実施済み。 状況を見て随時枝打ちを実施する。
※事業主体	広島県（三原市）
対策年度	R7

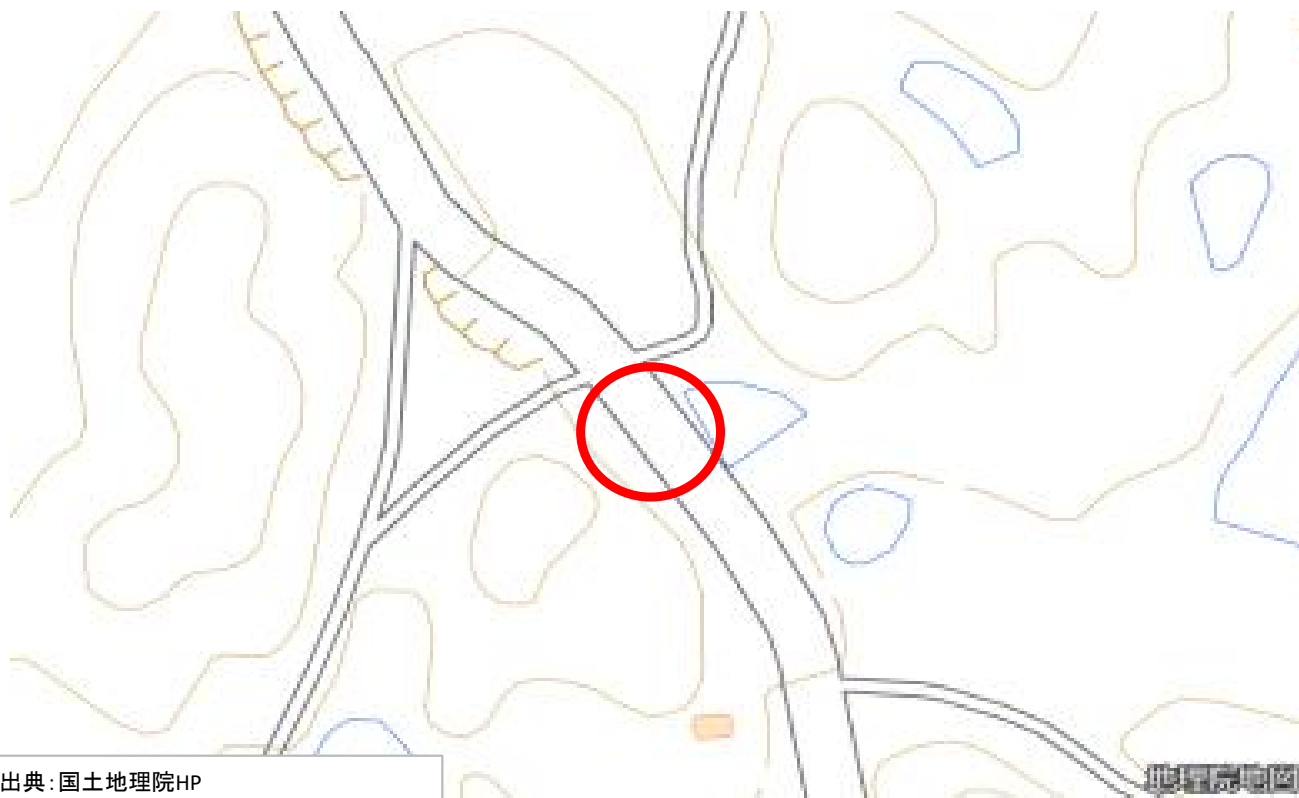
※通し番号	668
点検実施年度	R7
※番号	48
学校名	久井中学校
対策検討メンバー	広島県東部建設事務所三原支所・三原警察署・教育委員会・土木管理課・生活環境課・久井中学校・PTA
路線名	市道中野線
箇所名・住所	久井町山中野1468番地付近
通学路の状況・危険の内容	新庄農園の反対側の歩道から西内商店あたりまでの歩道
対策内容	舗装修繕を検討する。
※事業主体	三原市
対策年度	R9～R11

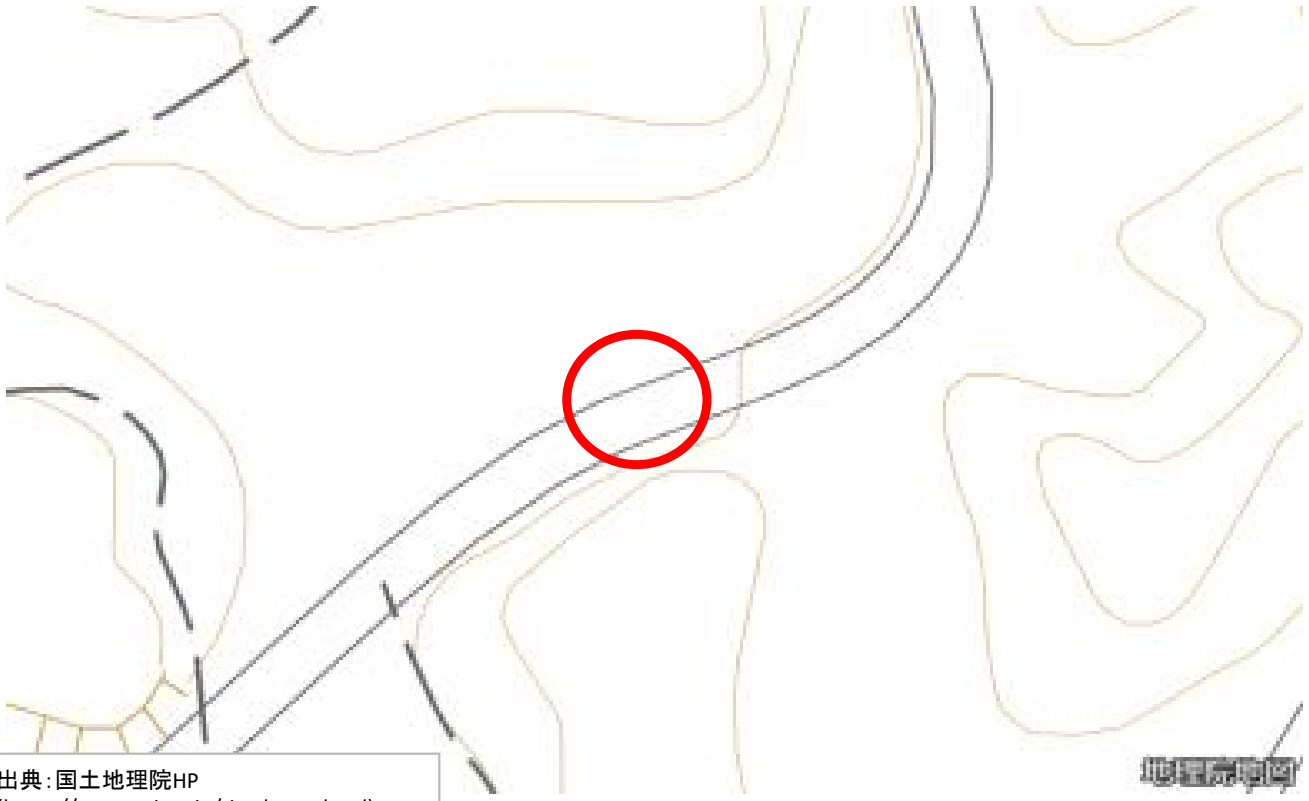
※通し番号	669
点検実施年度	R7
※番号	49
学校名	久井中学校
対策検討メンバー	広島県東部建設事務所三原支所・三原警察署・教育委員会・土木管理課・生活環境課・久井中学校・PTA
路線名	県道上徳良久井線
箇所名・住所	久井町和草2391番地付近
通学路の状況・危険の内容	和草2391番地付近のカーブ
対策内容	①減速ドット線の設置済み。 ②転落防止柵の傾き解消及び縦排水の新設を実施予定
※事業主体	①広島県 ②広島県(三原市)
対策年度	①R7 ②R8～R9

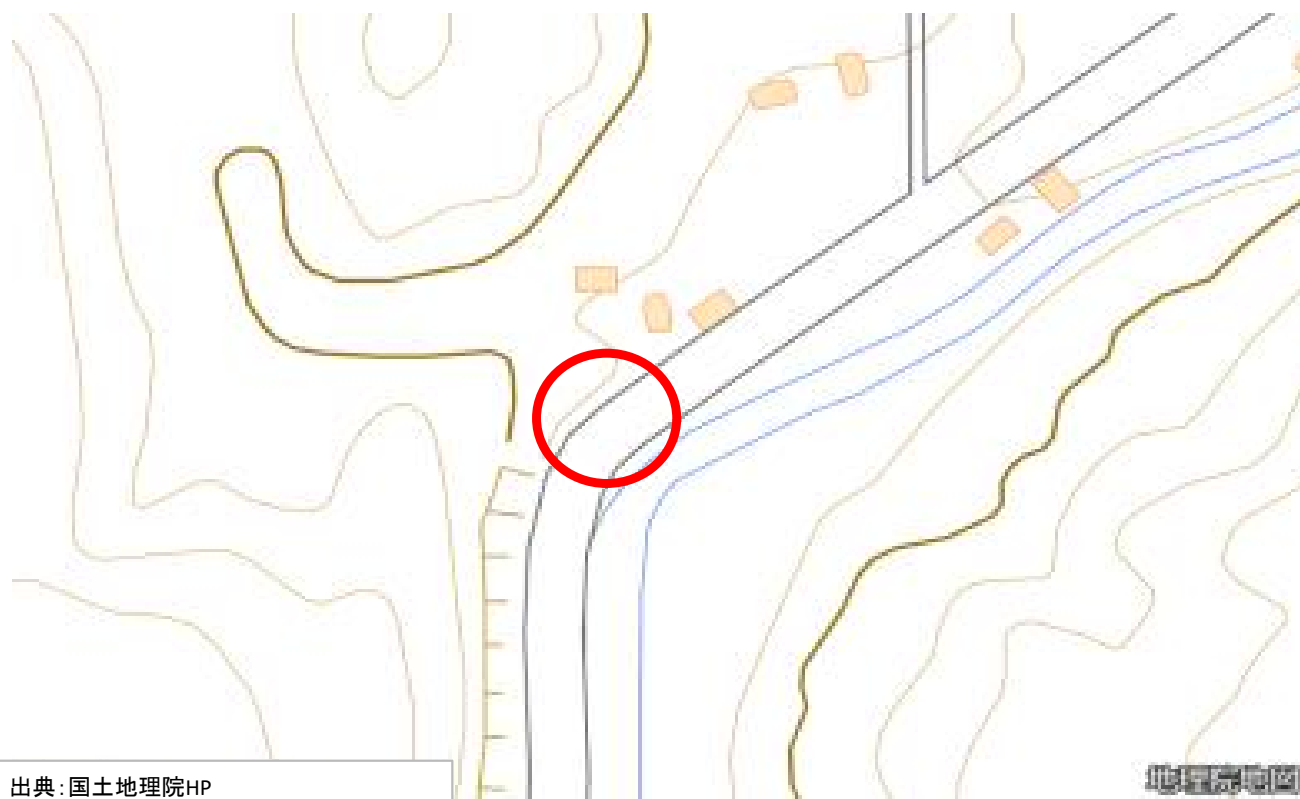
※通し番号	670
点検実施年度	R7
※番号	50
学校名	大和中学校
対策検討メンバー	広島県東部建設事務所三原支所・三原警察署・教育委員会・土木管理課・生活環境課・大和中学校
路線名	国道432号
箇所名・住所	大和町大具1992番地付近
通学路の状況・危険の内容	国道432号を横断するが横断歩道がなく、危険である。
対策内容	横断歩道の新設済み。
※事業主体	三原警察署
対策年度	R7

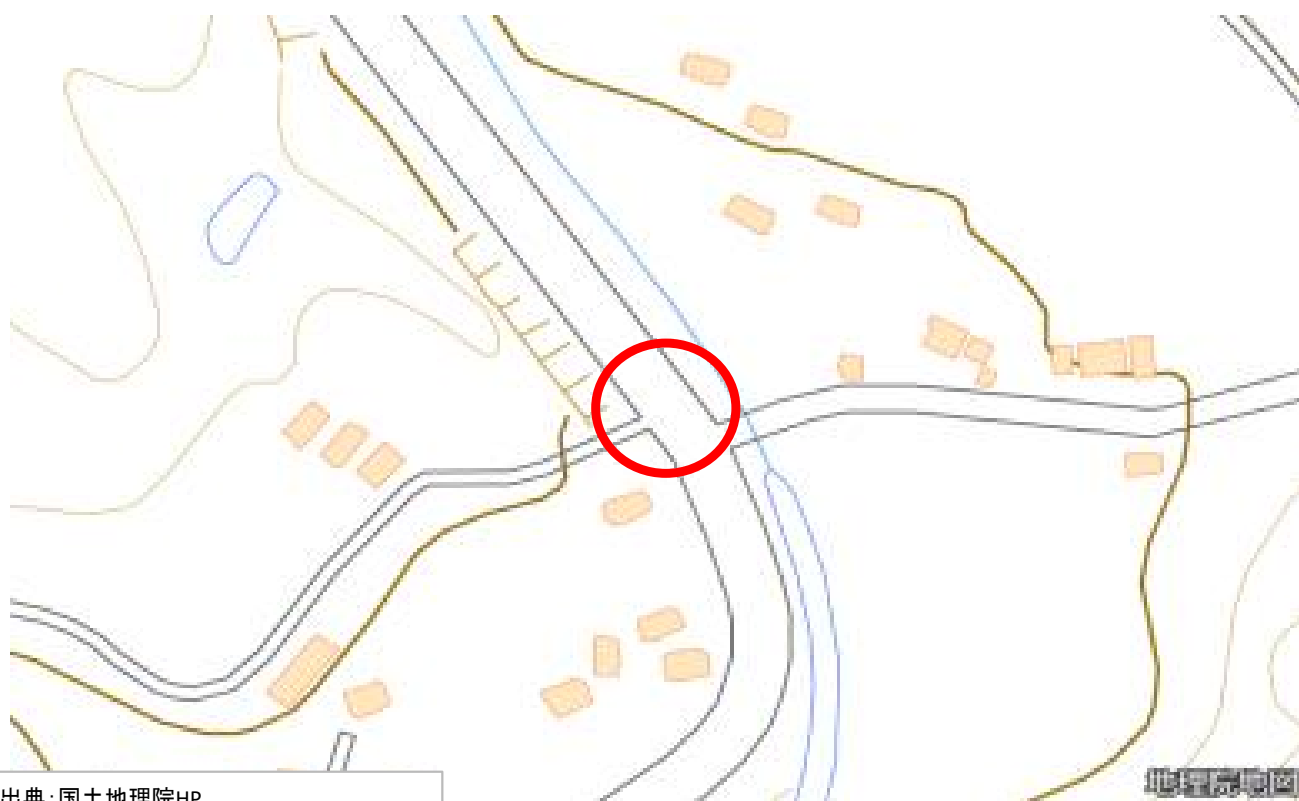
※通し番号	671
点検実施年度	R7
※番号	51
学校名	大和中学校
対策検討メンバー	広島県東部建設事務所三原支所・三原警察署・教育委員会・土木管理課・生活環境課・大和中学校
路線名	国道432号
箇所名・住所	大和町大具1742番地付近
通学路の状況・危険の内容	坂を下ってくる自動車が見えにくい
対策内容	見通しの悪い交差点の通過方法を指導済み。
※事業主体	学校教育課
対策年度	R7

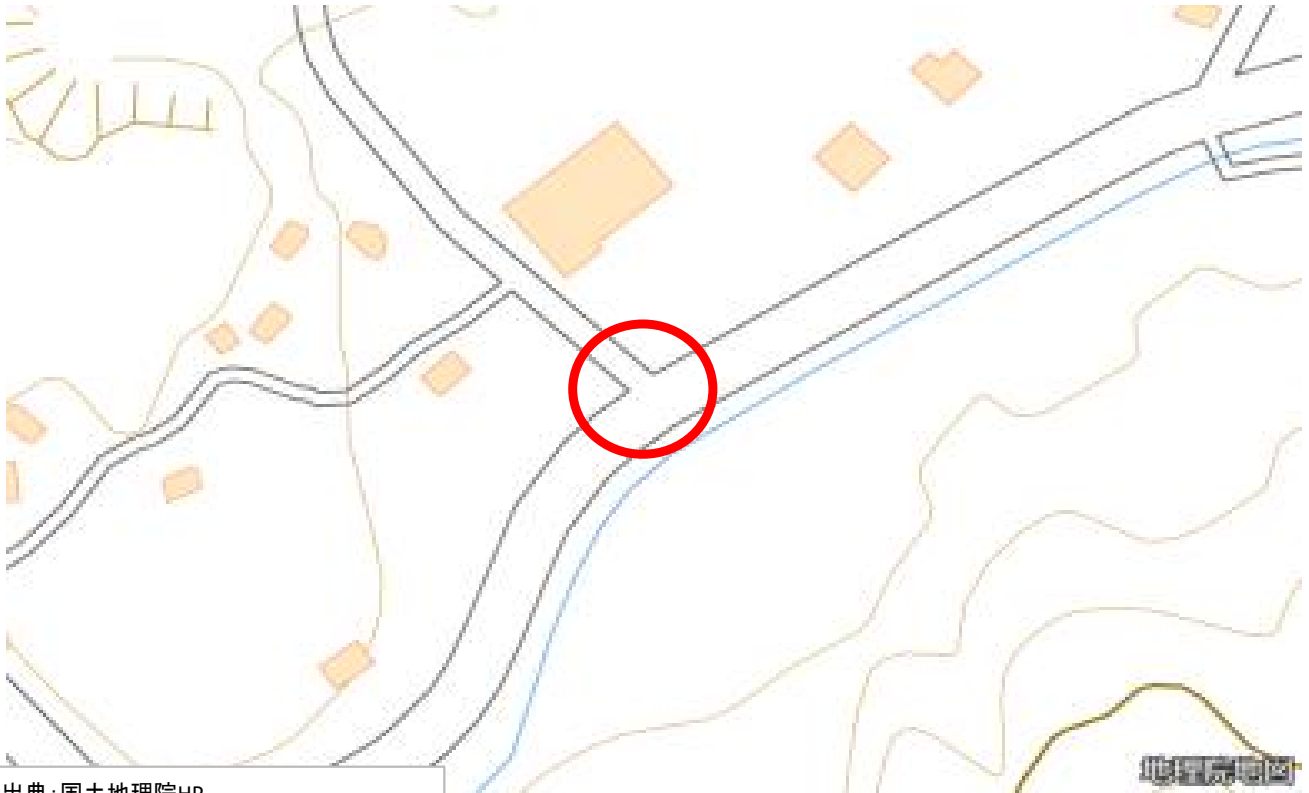
※通し番号	672
点検実施年度	R7
※番号	52
学校名	大和中学校
対策検討メンバー	広島県東部建設事務所三原支所・三原警察署・教育委員会・土木管理課・生活環境課・大和中学校
路線名	市道三育線
箇所名・住所	大和町下徳良697-2番地付近
通学路の状況・危険の内容	国道432号を通学しているがT字路で自動車と接触しそうになる。
対策内容	注意喚起のドット線引き直し済み 交差点付近の区画線引き直し済み
※事業主体	三原市
対策年度	R7

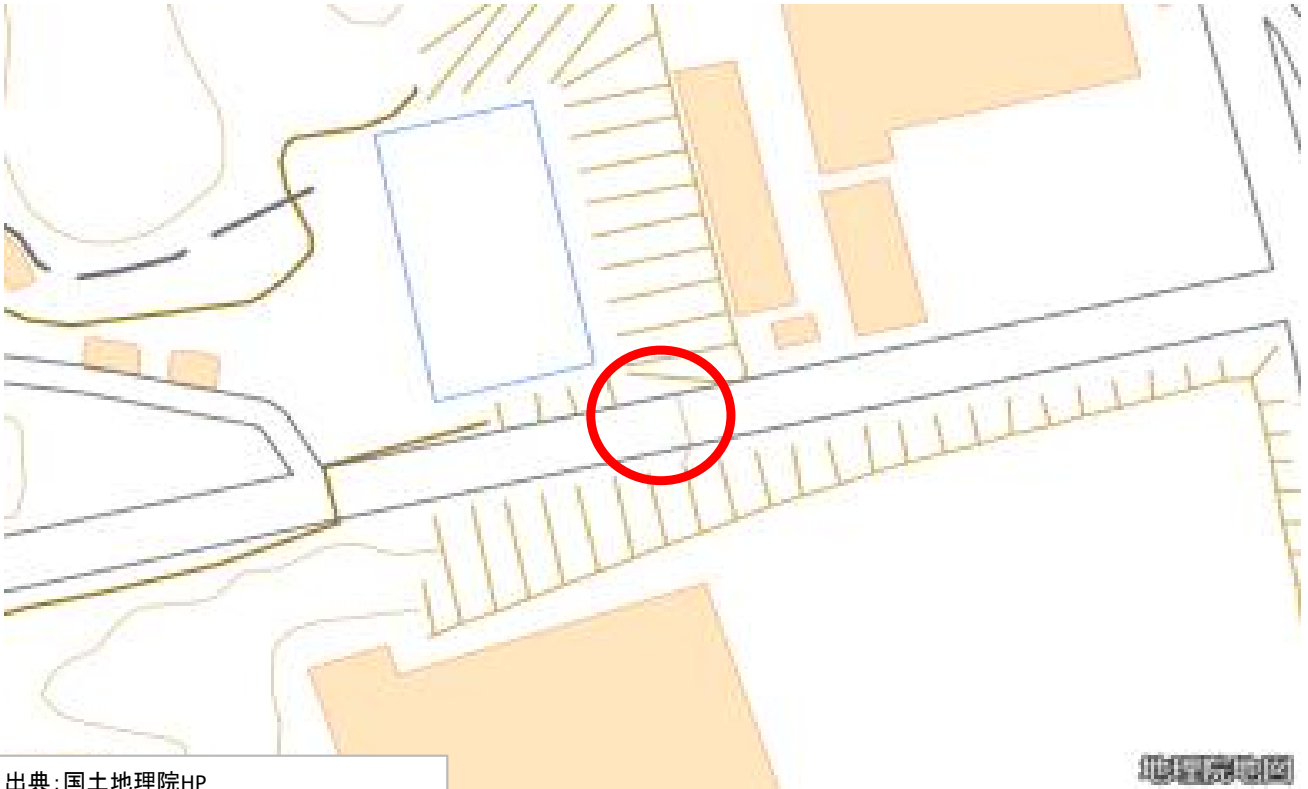
※通し番号	673
点検実施年度	R7
※番号	53
学校名	大和中学校
対策検討メンバー	広島県東部建設事務所三原支所・三原警察署・教育委員会・土木管理課・生活環境課・大和中学校
路線名	市道大石末貞線
箇所名・住所	大和町下徳良655-1番地付近
通学路の状況・危険の内容	積雪時にいつまでも雪が溶けない。
対策内容	以前から事故が発生している箇所ので、ここ数年で啓発看板を設置し、凍結防止剤を設置する対応を実施。経過観察とする。
※事業主体	三原市
対策年度	R7

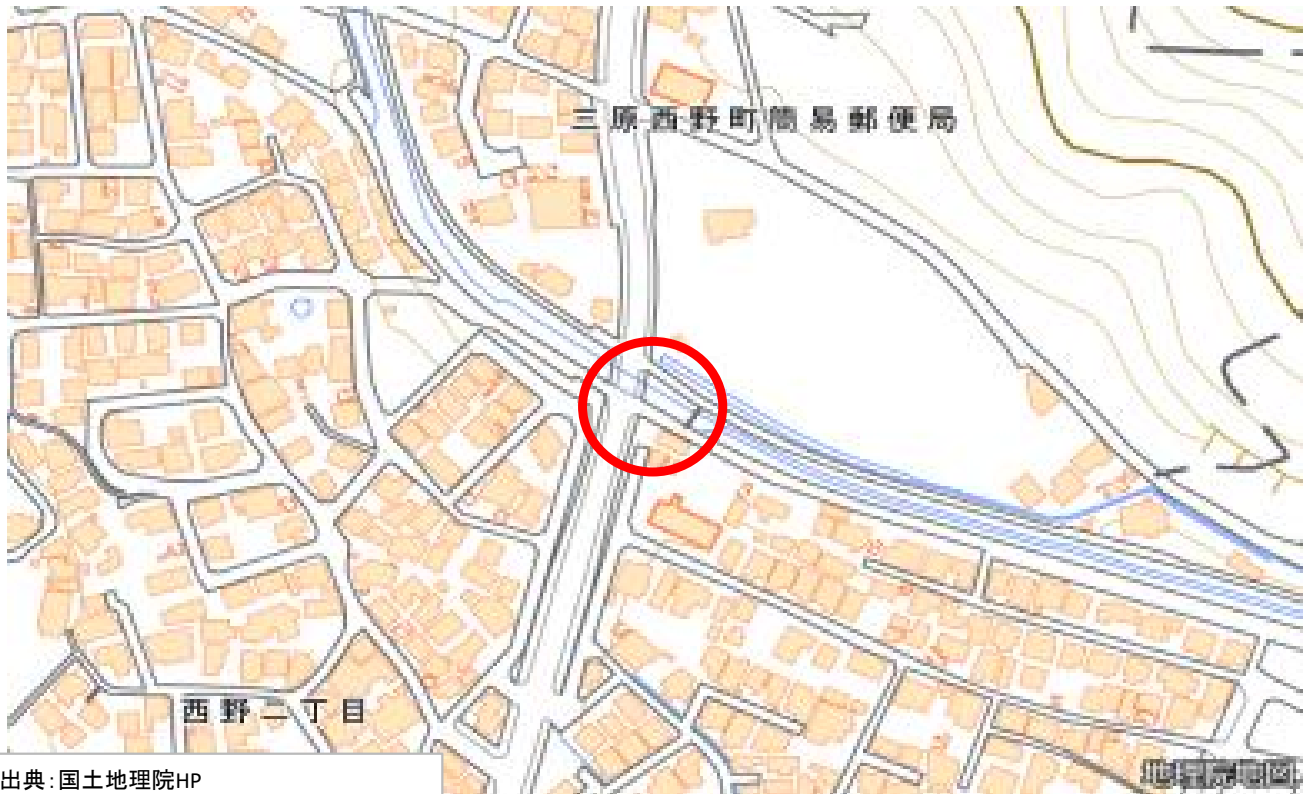
※通し番号	674
点検実施年度	R7
※番号	54
学校名	西小学校
対策検討メンバー	三原警察署・教育委員会・土木管理課・生活環境課・西小学校・PTA・町内会
路線名	市道西野1号線
箇所名・住所	西野4丁目金水橋付近
通学路の状況・危険の内容	西野川に沿って草が生い茂り児童の登下校の際危険である。
対策内容	草刈り実施済み。年に一回草刈り実施予定。
※事業主体	三原市
対策年度	R7

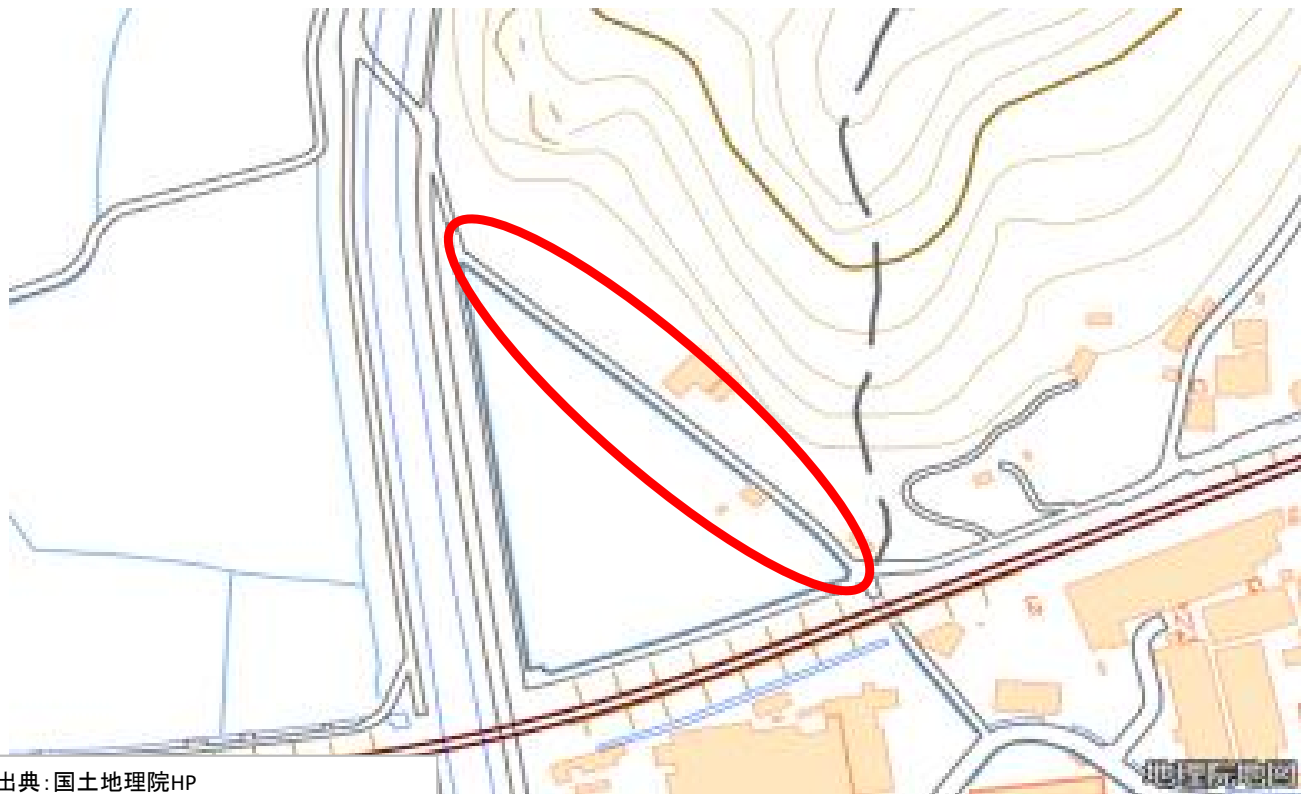
※通し番号	675
点検実施年度	R7
※番号	55
学校名	沼田小学校
対策検討メンバー	教育委員会・土木管理課・生活環境課・沼田小学校
路線名	市道新倉21号線
箇所名・住所	新倉3丁目9番付近
通学路の状況・危険の内容	現在沼田小学校に木之浜地区よりの通学児童が増加しています。この道路が狭く車両1台がようやく通行できる幅しかなく、通勤時間帯等の通行量も多く、児童がよけることも大変です。事故がいつ起きても不思議でない状況です。
対策内容	待避所の設置を検討する。
※事業主体	三原市
対策年度	R8

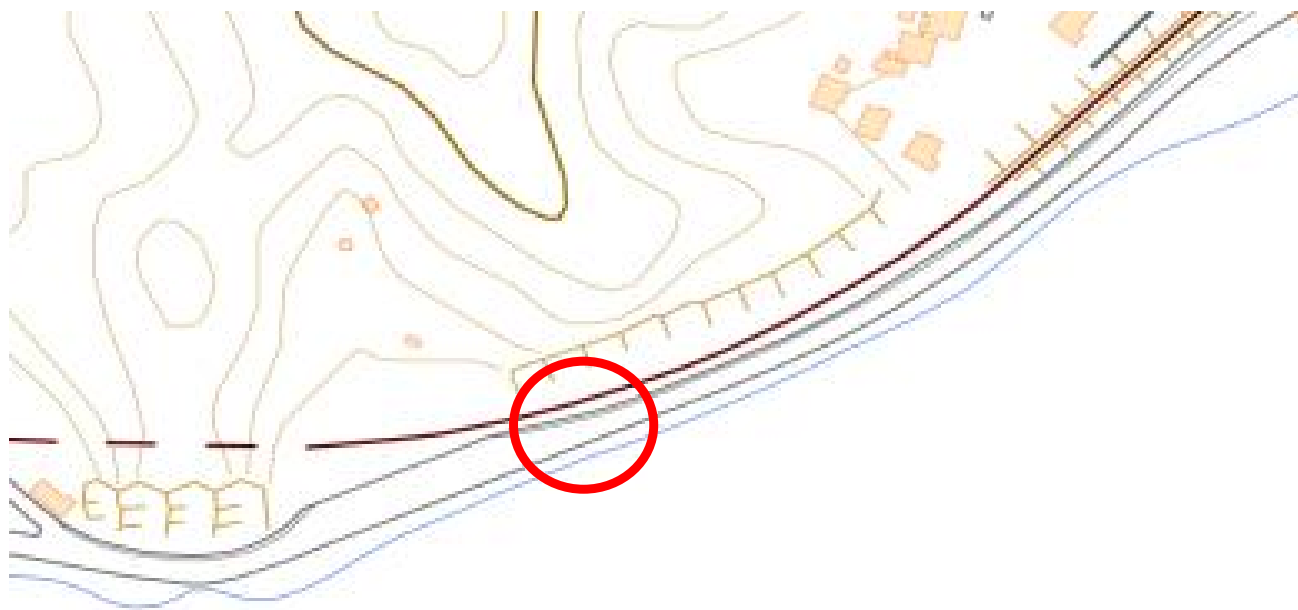
※通し番号	676
点検実施年度	R7
※番号	56
学校名	幸崎中学校
対策検討メンバー	広島県東部建設事務所三原支所・三原警察署・教育委員会・土木管理課・生活環境課・幸崎中学校
路線名	国道185号
箇所名・住所	
通学路の状況・危険の内容	9月4日、登校中の自転車に乗った生徒とトレーラが国道185号上で接触する事故発生
対策内容	歩道の草刈り実施済み。
※事業主体	広島県
対策年度	R7

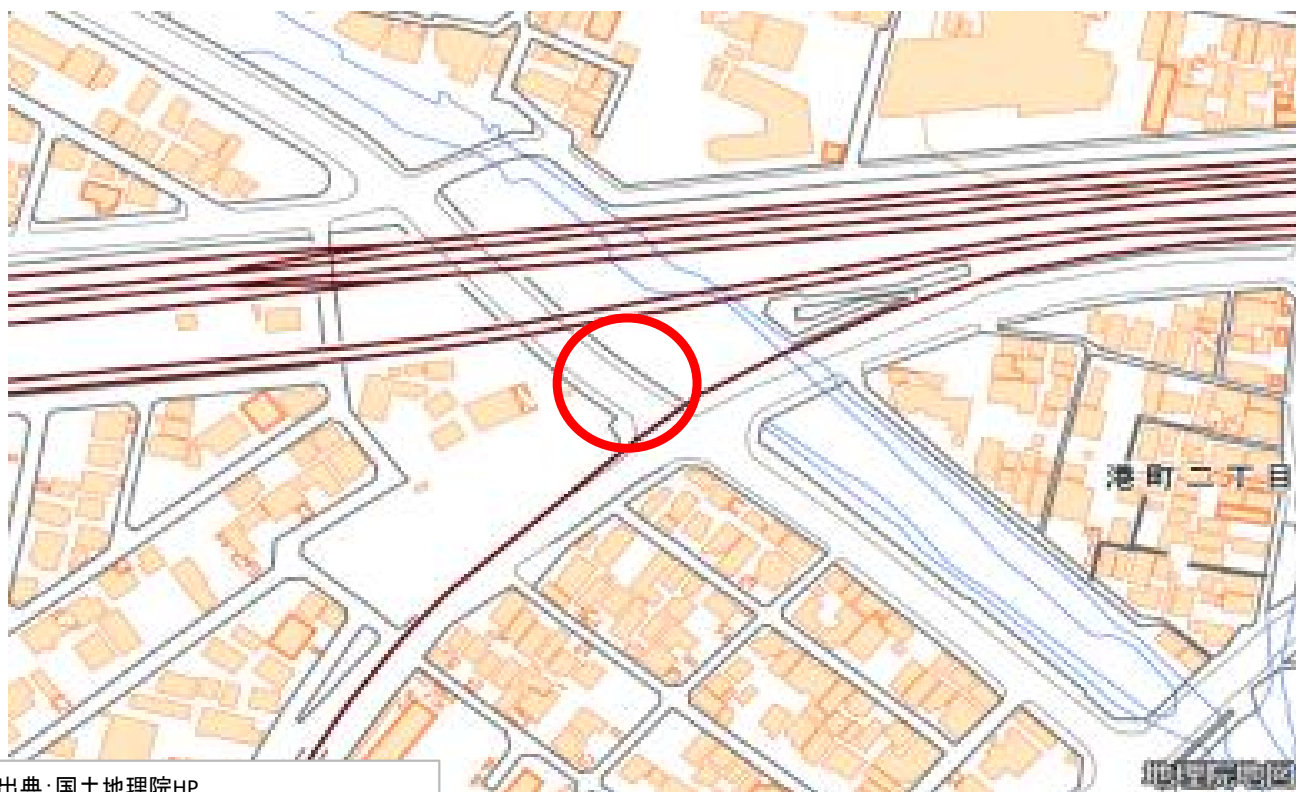
※通し番号	677
点検実施年度	R7
※番号	57
学校名	宮浦中学校
対策検討メンバー	土木管理課・生活環境課・宮浦中学校
路線名	市道宮沖1号線
箇所名・住所	皆実一丁目フォレストセレモ新栄会館付近
通学路の状況・危険の内容	夕方から夜間に暗くなり、子供たちの通学に支障がある。
対策内容	道路照明の設置を検討する。
※事業主体	三原市
対策年度	R8

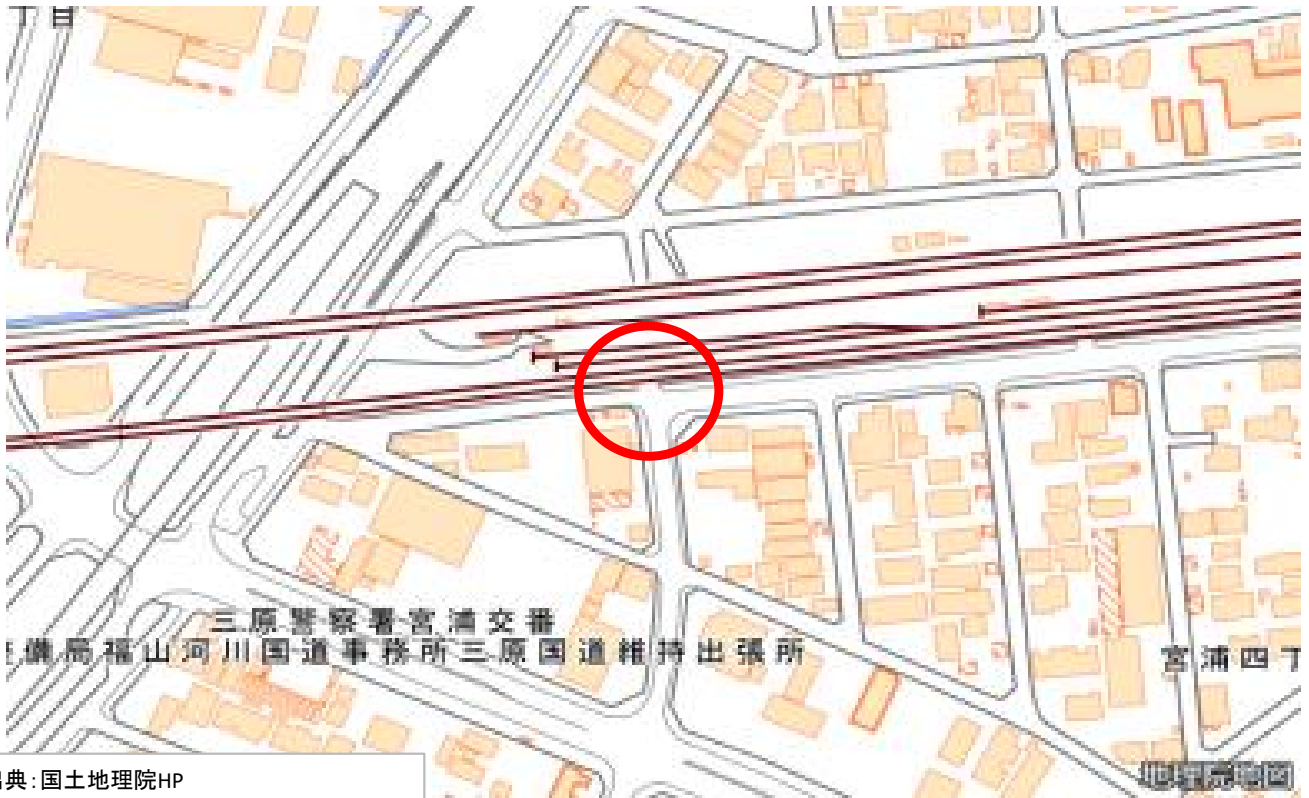
※通し番号	678
点検実施年度	R7
※番号	58
学校名	宮浦中学校
対策検討メンバー	土木管理課・生活環境課・宮浦中学校
路線名	市道宮浦10号線
箇所名・住所	宮浦4丁目2番20号付近
通学路の状況・危険の内容	信号の無い交差点で夜間薄暗い。特に高架下の道は、暗いことに加え支柱等で生徒が見えにくい。危険。
対策内容	道路照明の設置を検討する。
※事業主体	三原市
対策年度	R8
