## 広島県 三原市 幸崎小学校区（通学路対策箇所図）

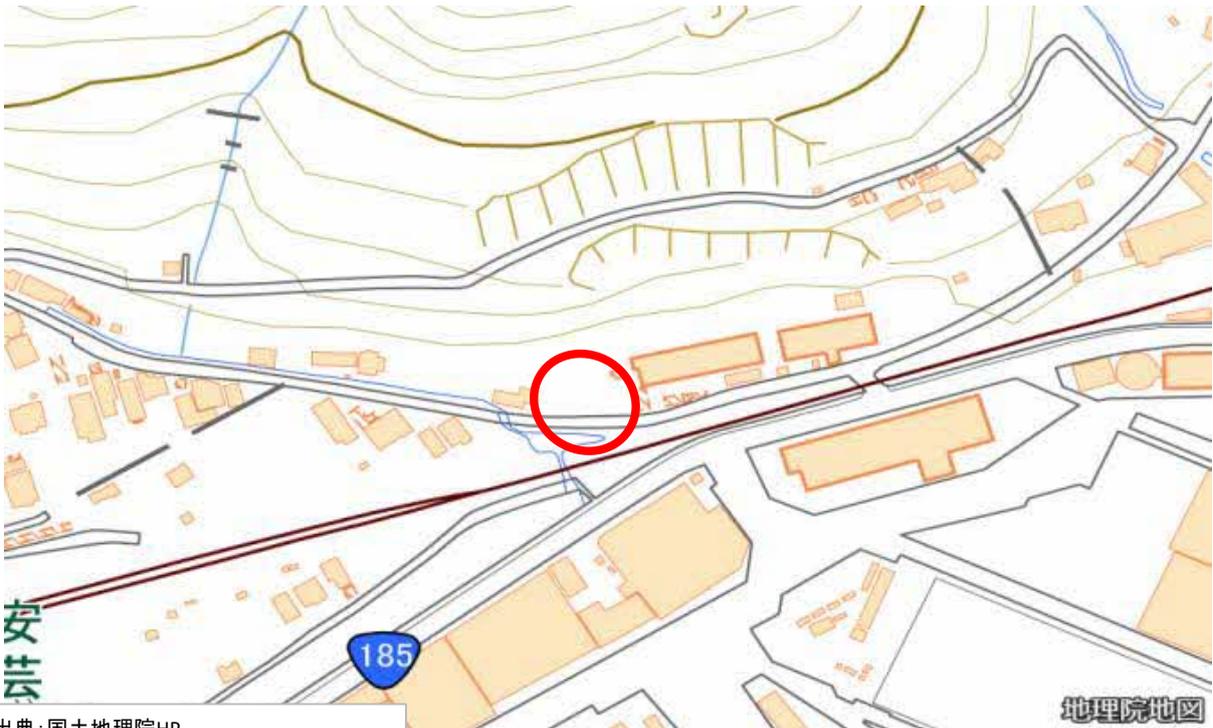
※通し番号	637
点検実施年度	R7
※番号	17
学校名	幸崎小学校
対策検討メンバー	広島県東部建設事務所三原支所・三原警察署・教育委員会・土木管理課・生活環境課・幸崎小学校
路線名	安芸幸崎停車場線
箇所名・住所	幸崎能地3丁目付近
通学路の状況・危険の内容	側溝のグレーチングがない部分がある。
対策内容	道路の幅員がある程度確保されていること、側溝の深さが30cm程度であることから危険性は高くないと考えられる。また水路に蓋がけすることで、水があふれやすくなることも懸念されるため、経過観察とする。
※事業主体	広島県(三原市)
対策年度	R7

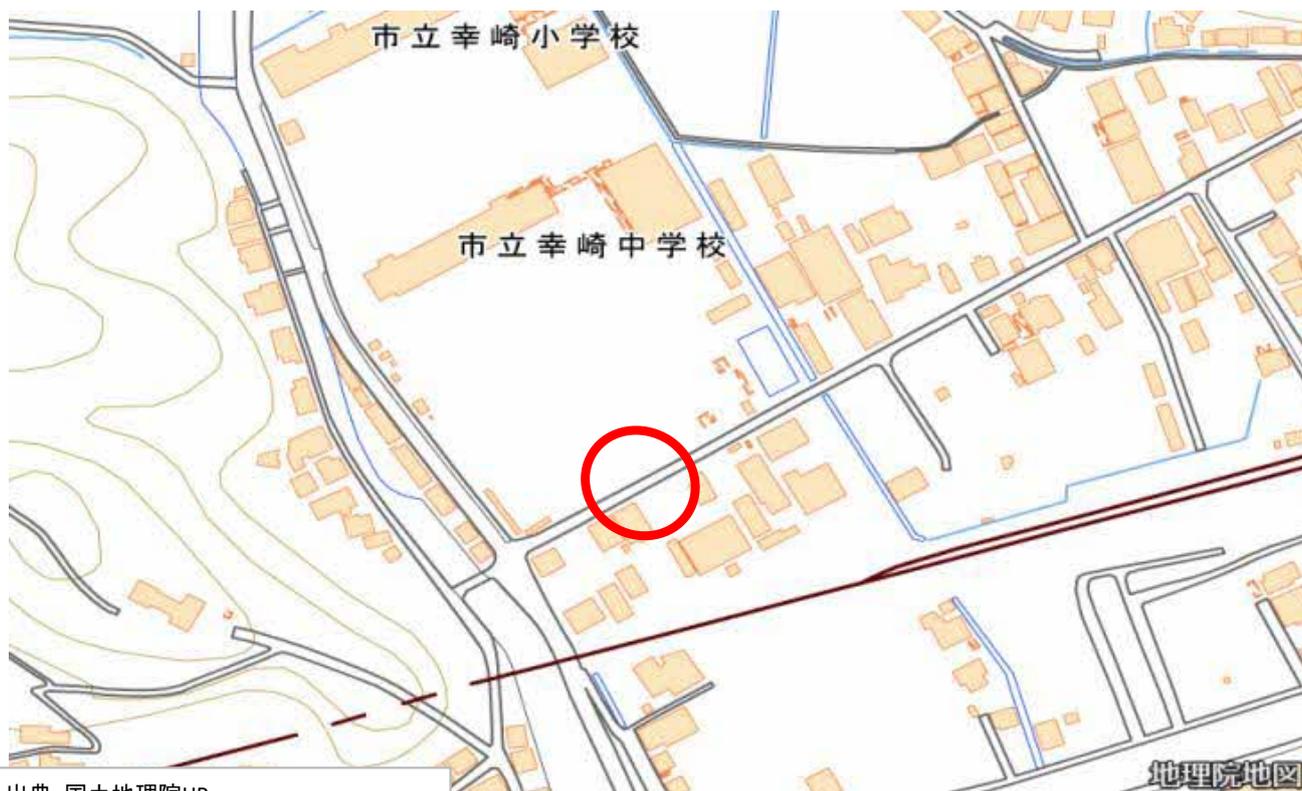
※通し番号	638
点検実施年度	R7
※番号	18
学校名	幸崎小学校
対策検討メンバー	広島県東部建設事務所三原支所・三原警察署・教育委員会・土木管理課・生活環境課・幸崎小学校
路線名	幸崎22号線
箇所名・住所	幸崎能地3丁目付近
通学路の状況・危険の内容	幸崎中学校前の壁が崩れそうになっている。
対策内容	現地確認したところ緊急を要さないと考えられるため、経過観察とする。
※事業主体	三原市
対策年度	R7
