※通し番号	634
点検実施年度	R7
※番号	14
学校名	沼北小学校
対策検討メンバー	広島県東部建設事務所三原支所・三原警察署・教育委員会・土木管理課・生活環境課・沼北小学校・PTA・町内会
路線名	小坂町18号線
箇所名・住所	小坂町1149 付近 十字路
通学路の状況・危険の内容	小学校から橋を渡ったところすぐがカーブになっていて、十字路が見えずらいため、車が児童横断を予測せず走ってくる。
対策内容	減速の文字を新設済み。
※事業主体	三原市
対策年度	R7

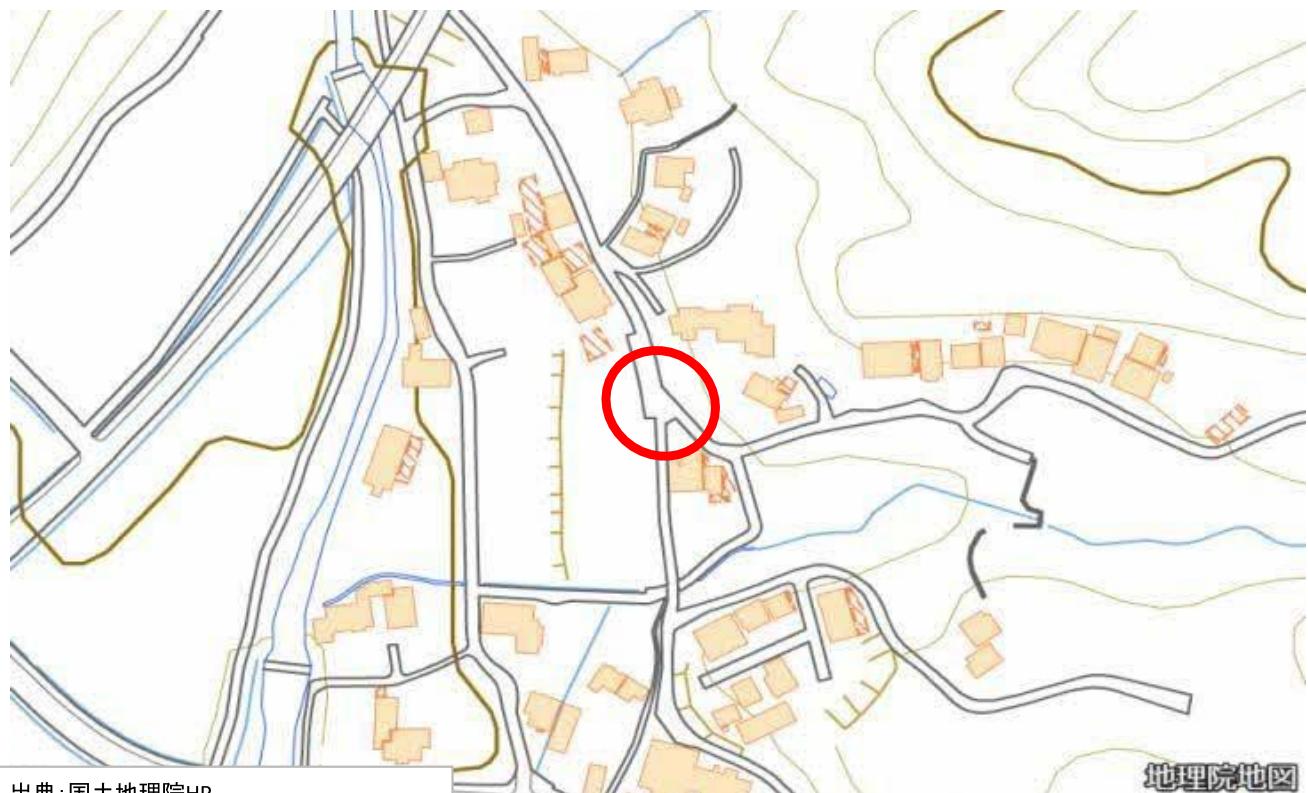
※通し番号	636
点検実施年度	R7
※番号	16
学校名	沼北小学校
対策検討メンバー	土木管理課・沼北小学校・町内会
路線名	高坂町35号線
箇所名・住所	高坂町真良2727-1付近
通学路の状況・危険の内容	見通しが悪い交差点のため、車両と接触する恐れがある。
対策内容	交差点の形状変更を検討する。
※事業主体	三原市
対策年度	R8～R9
