# 広島県 三原市 第一中学校区（通学路対策箇所図）

| 点検実施年度 | R7 |
| 学校名 | 第一中学校 |

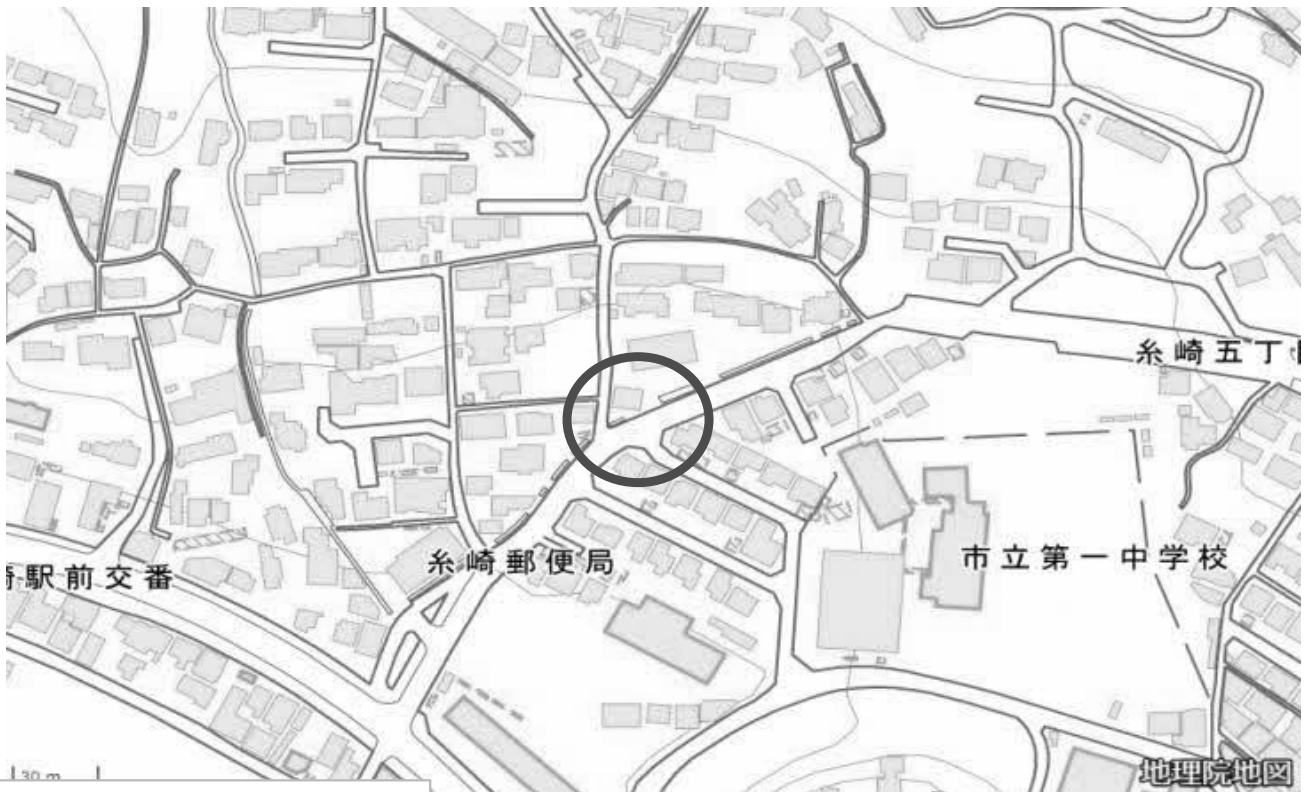
| 箇所名・住所 | 糸崎五丁目10－7付近 |

| 対策内容 | 側溝に落下防止柵がないため、落下の危険がある。 |

| 対策内容 | 転落防止柵の設置を検討する。 |

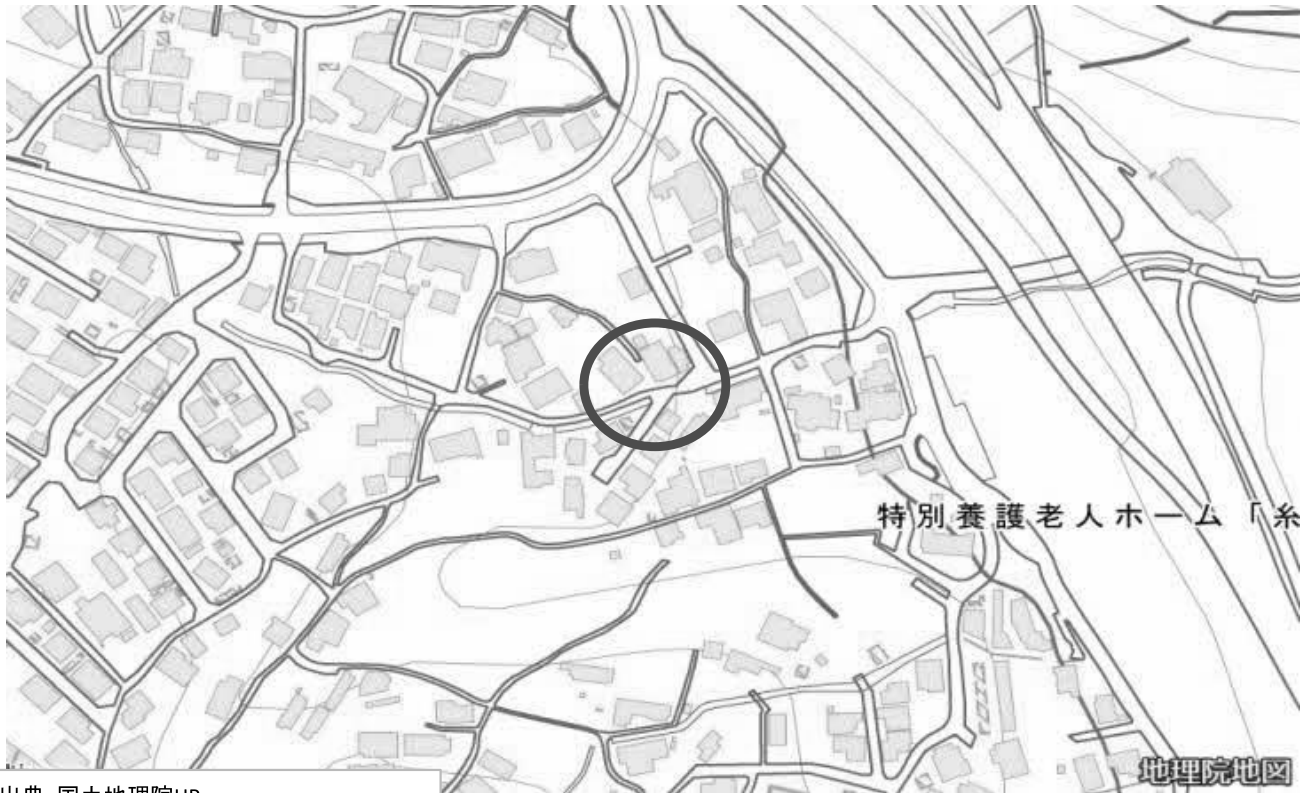
| 箇所名・住所 | 糸崎六丁目11-23 天神公民館付近 |

| 通学路の状況・危険の内容 | イノシシが出てくる（朝、夕ともに） 接触の可能性であり危険である。 |

| 対策内容 | 第一中学校とイノシシ対策の現状等協議を行い、現在国町内会においてイノシシ対策を行っており、R7年度についても防護柵の設置等を実施済み。登下校時の地域の見守り等の対応を学校へ依頼。 |

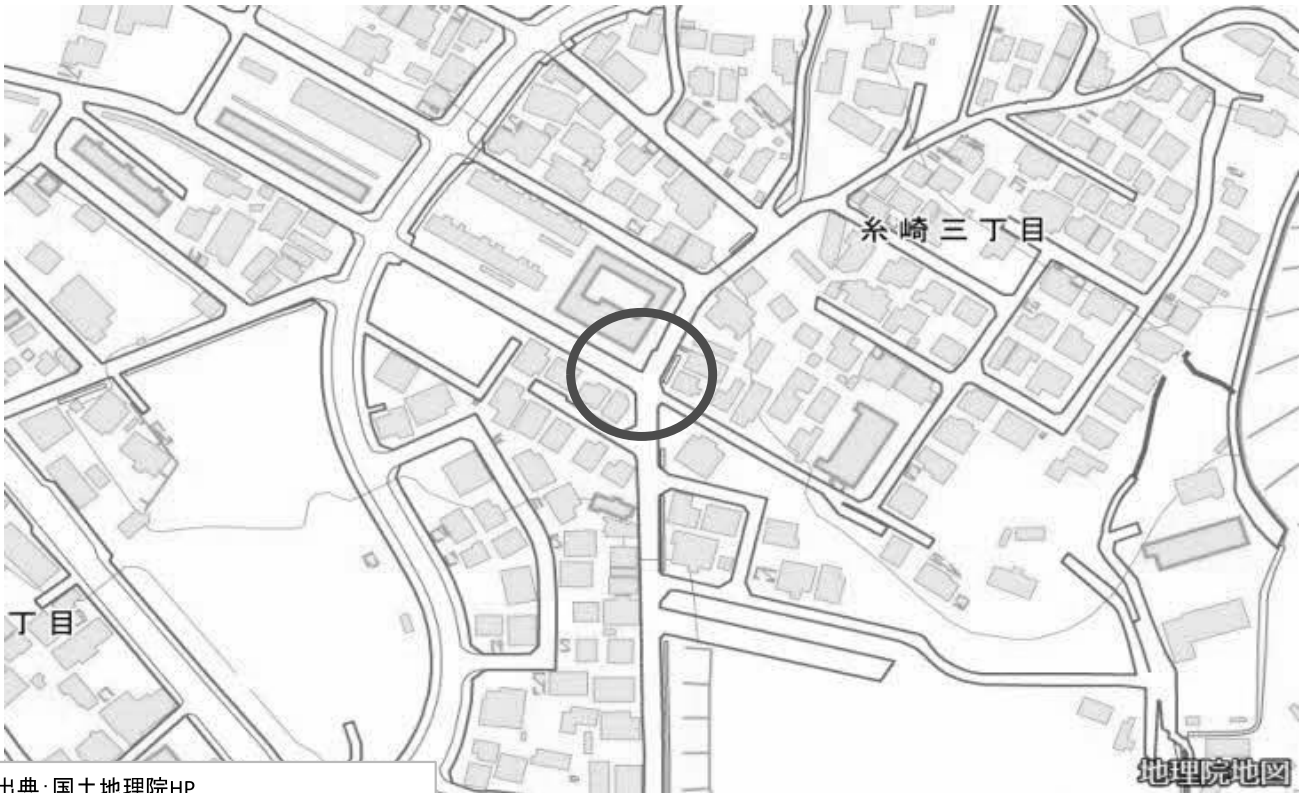
| 箇所名・住所 | 糸崎三丁目8-5付近 |

| 通学路の状況・危険の内容 | 電柱が傾いている。登下校の時に不安になる。 |

| 対策内容 | 中国電力が現地確認済み。<br>倒れそうという状況ではないので安心していただきたいとのこと。 |

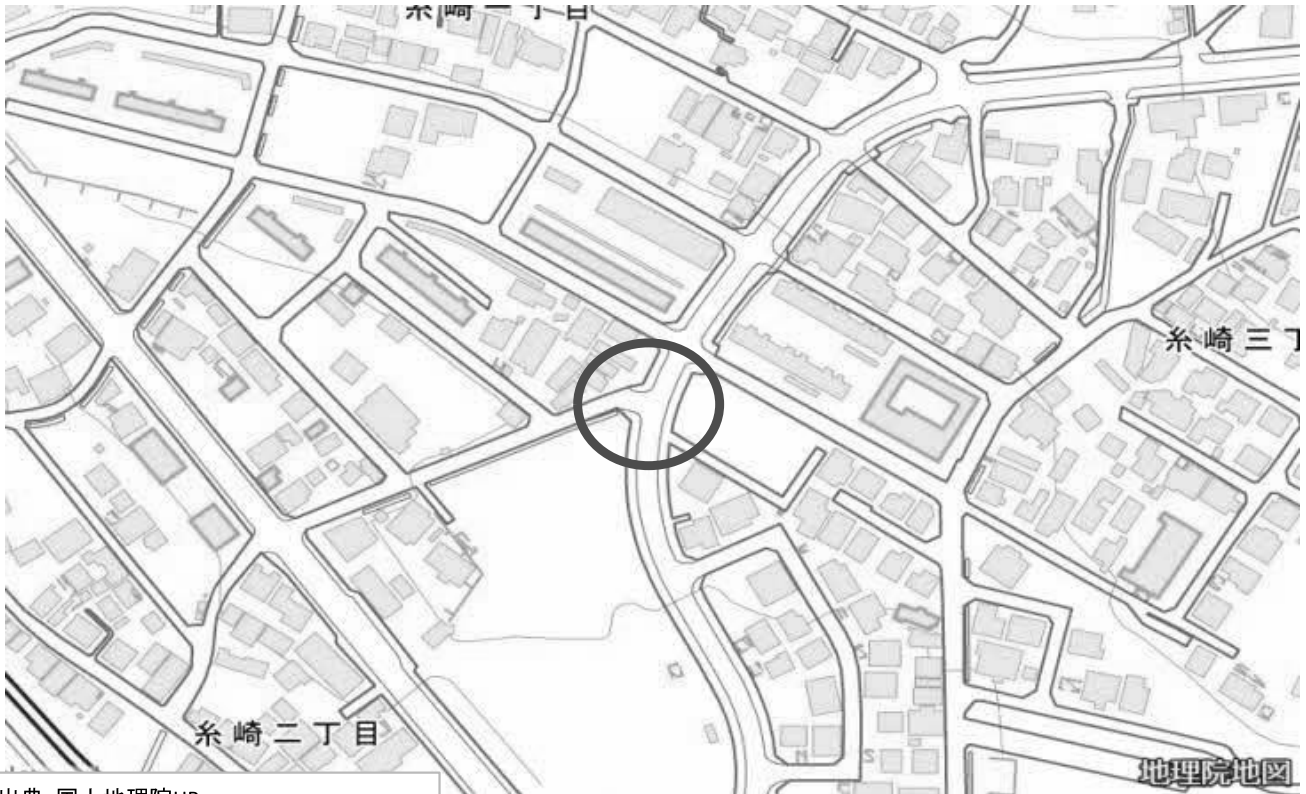
| 箇所名・住所 | 糸崎一丁目9-26付近 |

| 通学路の状況・危険の内容 | 下校の時（国道側から登るとき）が特に、左側の見通しが悪く、車が見えにくい。<br>（写真では草刈りをしているが、草が生えているとさらに見通しが悪い） |

| 対策内容 | 区画線の引き直し実施済み。現在は草が刈られているため、今後、状況に応じて草刈を検討する（三原市）。 |
