広島県 三原市 久井小学校区（通学路対策箇所図）

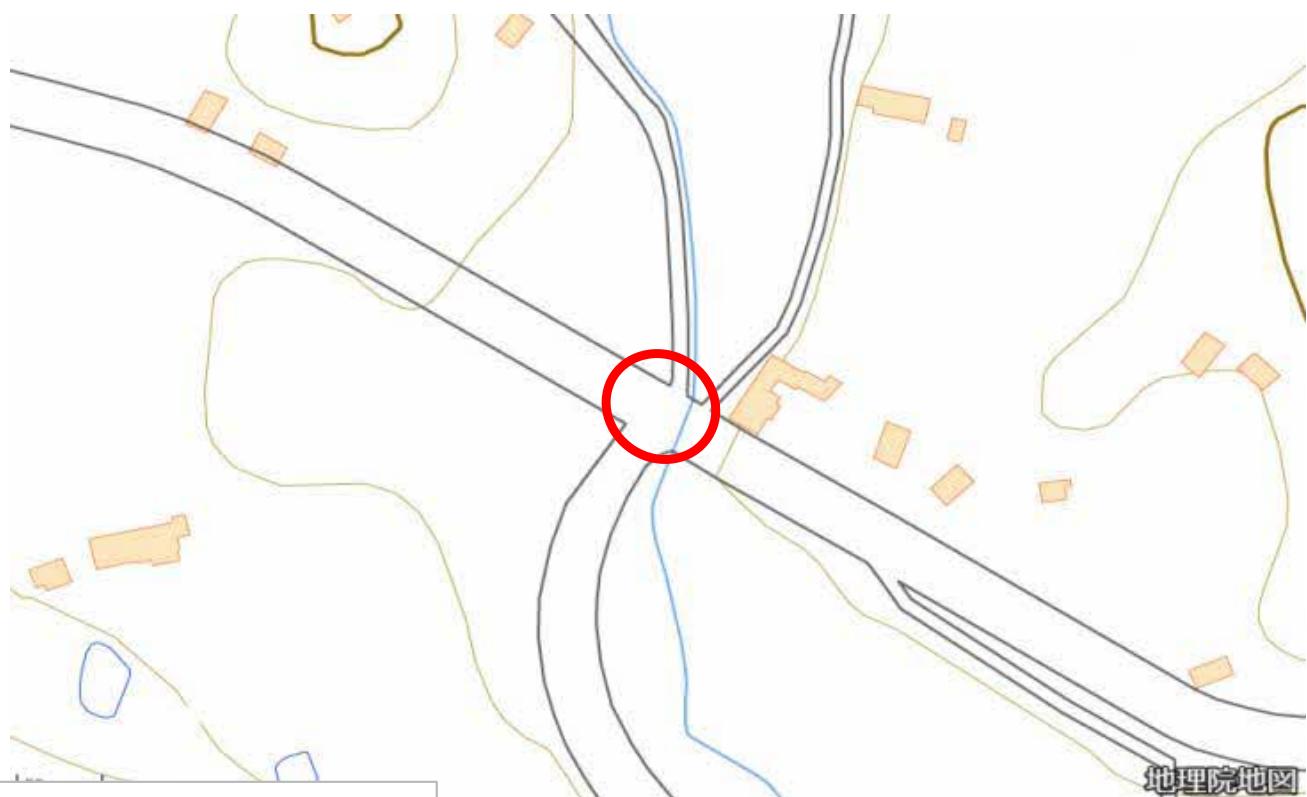
※通し番号	642
点検実施年度	R7
※番号	22
学校名	久井小学校
対策検討メンバー	広島県東部建設事務所三原支所・三原警察署・教育委員会・土木管理課・生活環境課・久井小学校・PTA
路線名	大和久井線
箇所名・住所	久井町泉998付近
通学路の状況・危険の内容	道が真っ直ぐなため、車のスピードが出ていることが多く、左右の確認をして渡つても車急接近てきて危険である。
対策内容	交差点注意の文字の塗り直しを検討する。
※事業主体	広島県(三原市)
対策年度	R8

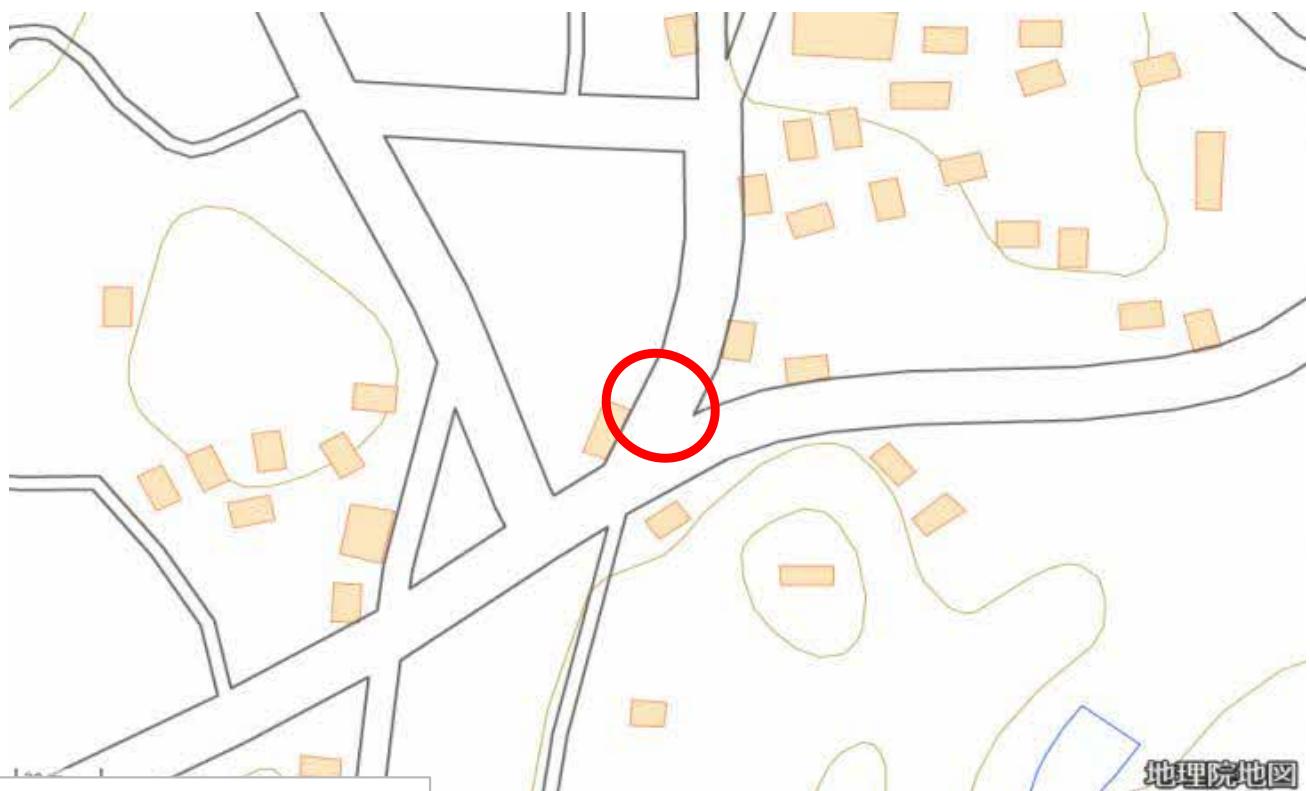
※通し番号	643
点検実施年度	R7
※番号	23
学校名	久井小学校
対策検討メンバー	広島県東部建設事務所三原支所・三原警察署・教育委員会・土木管理課・生活環境課・久井小学校・PTA
路線名	上徳良久井線
箇所名・住所	久井町和草242付近
通学路の状況・危険の内容	車が減速せずスピードを出していることが多く、子供一人で渡るのが危険である。
対策内容	道路改良事業が休止中のため経過観察とする。
※事業主体	広島県
対策年度	R7

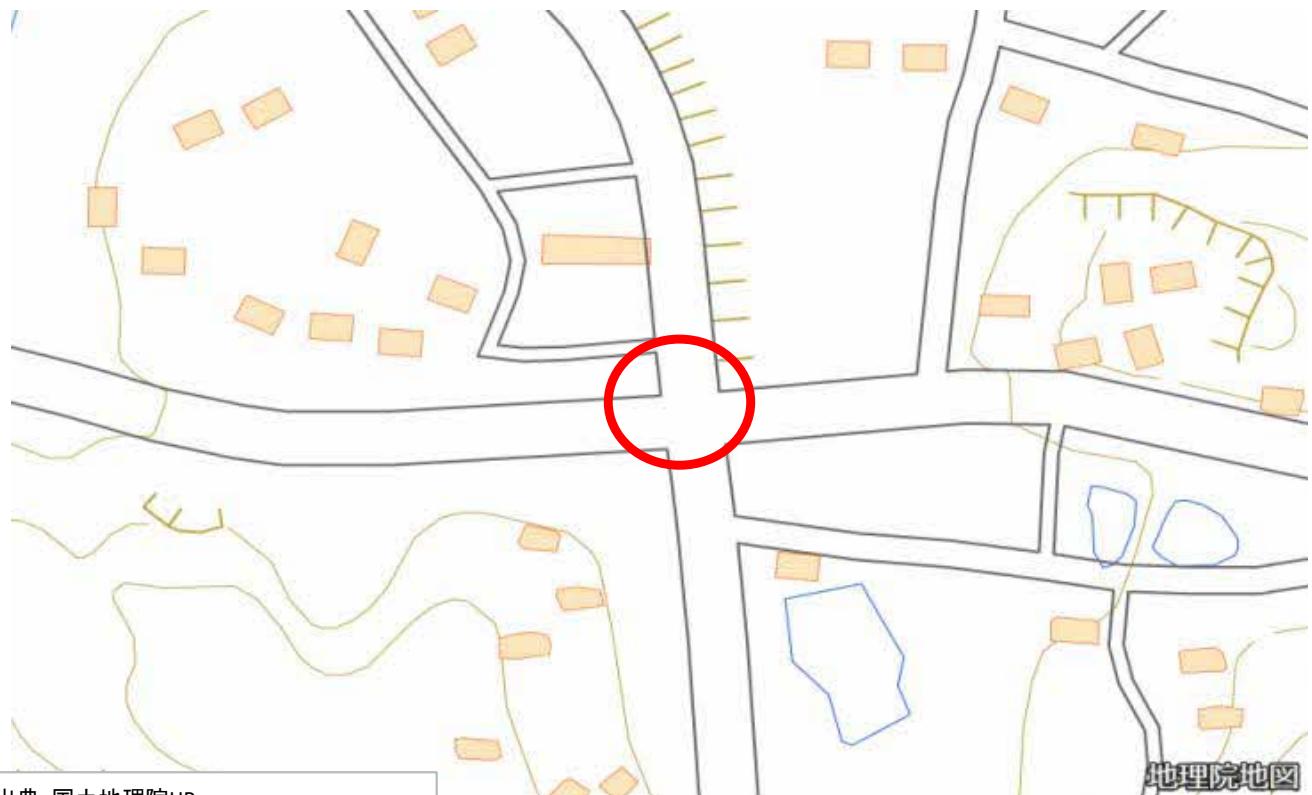
※通し番号	644
点検実施年度	R7
※番号	24
学校名	久井小学校
対策検討メンバー	広島県東部建設事務所三原支所・三原警察署・教育委員会・土木管理課・生活環境課・久井小学校・PTA
路線名	国道486号
箇所名・住所	久井町小林546付近
通学路の状況・危険の内容	道がまっすぐなため、車がスピードを出し危険である。また、横断歩道に気づいて停車する車もいるが、反対車線の車が停止せず子供の判断だけで横断歩道を渡るのが危険である。また、交通事故が多く死亡事故も以前あった場所なので、大変危険である。
対策内容	区画線の引き直し済み。
※事業主体	広島県
対策年度	R7

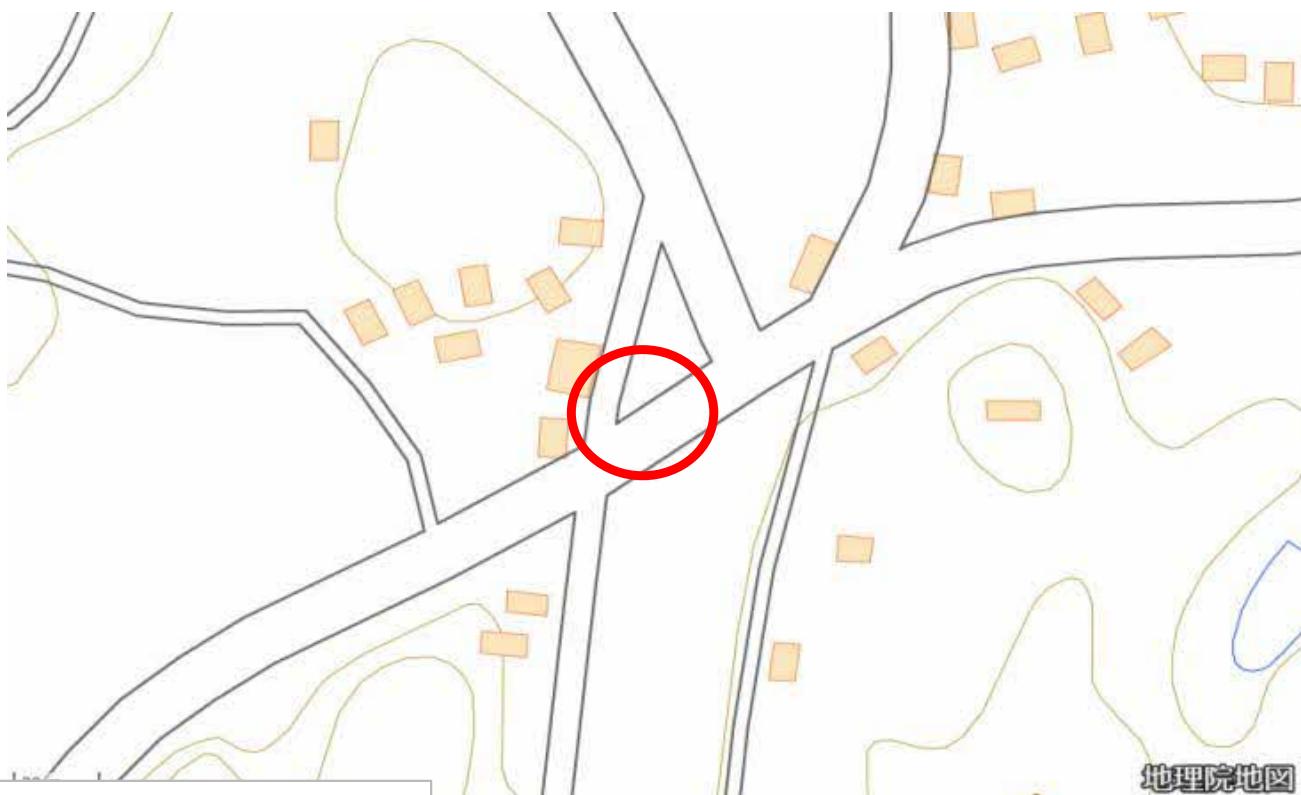
※通し番号	645
点検実施年度	R7
※番号	25
学校名	久井小学校
対策検討メンバー	広島県東部建設事務所三原支所・三原警察署・教育委員会・土木管理課・生活環境課・久井小学校・PTA
路線名	上徳良久井線
箇所名・住所	久井町和草2168付近
通学路の状況・危険の内容	横断歩道がなく、道路を横断するのが危険である。
対策内容	要望する交差点南側には東西の歩道がなく、横断歩道の設置は困難なため経過観察とする。
※事業主体	三原警察署
対策年度	R7

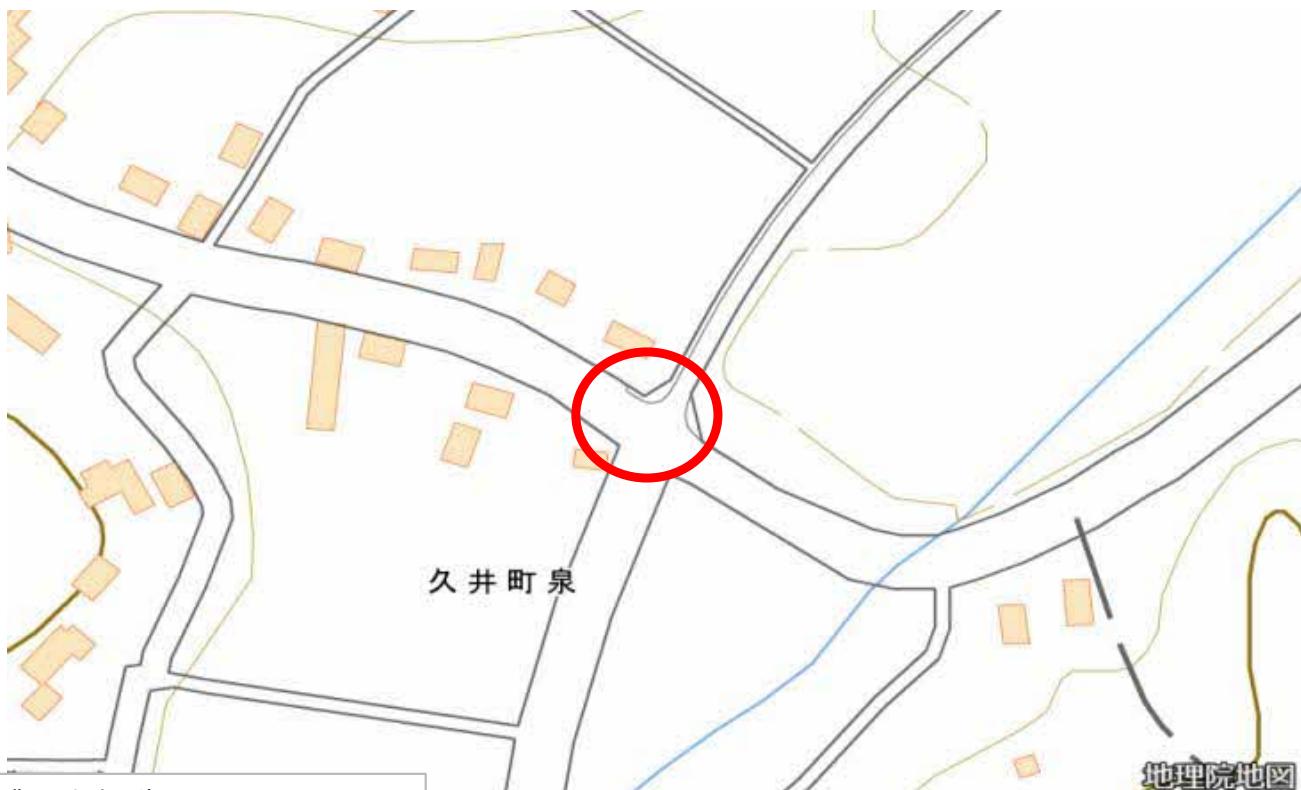
※通し番号	646
点検実施年度	R7
※番号	26
学校名	久井小学校
対策検討メンバー	広島県東部建設事務所三原支所・三原警察署・教育委員会・土木管理課・生活環境課・久井小学校・PTA
路線名	大和久井線
箇所名・住所	久井町泉1341付近
通学路の状況・危険の内容	停止線や「減速」道路標示が薄くなっている。交差点を渡る時に減速せずに直進してくる車が多く、大変危険である。
対策内容	減速文字を塗り直し済み。
※事業主体	広島県(三原市)
対策年度	R7
