三原市芸術文化センター  
緊急車両走行時騒音の測定結果

報告書

2016年7月

株式会社 永田音響設計

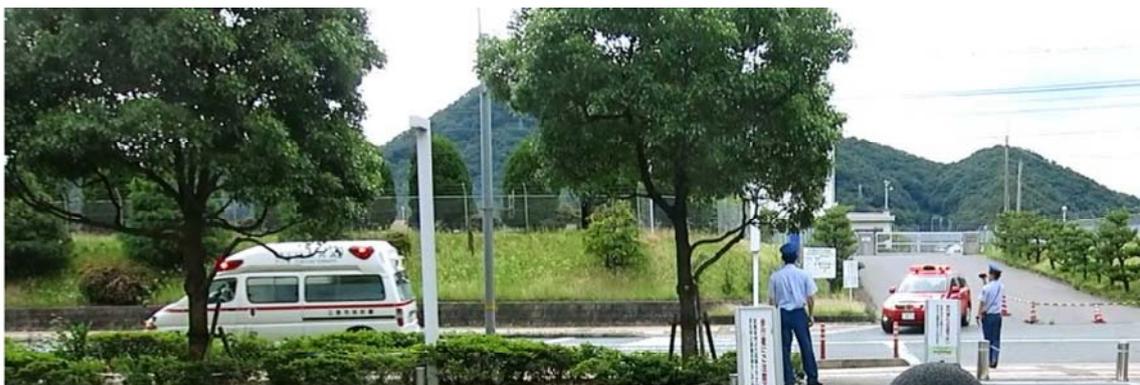
写真-1 緊急車両走行

消防車のサイレン音と同様なサイレン音を持つ広報車と、救急車の合計2台を対象とした(写真参照)。サイレン音のモード敷地周辺で運用する弱モードを測定した。

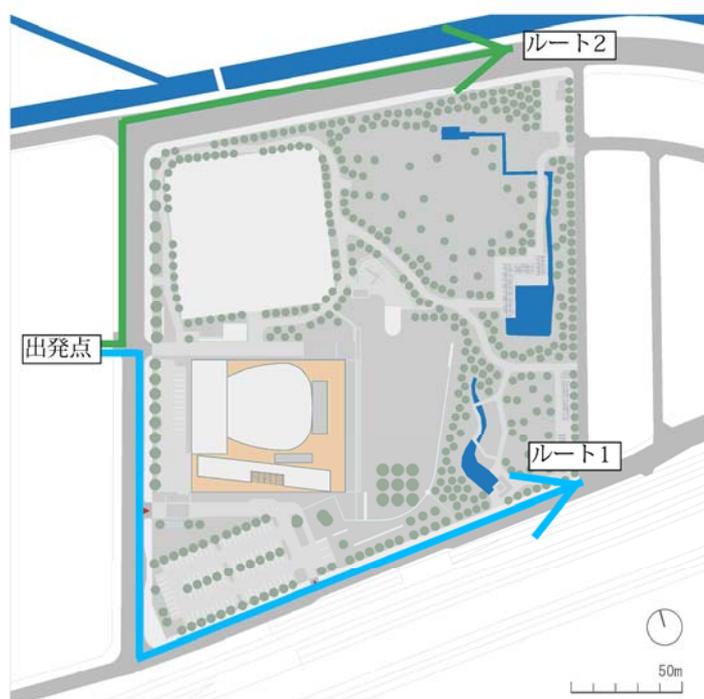
図-1 緊急車両走行ルート

走行ルートは想定される緊急車両走行ルートのうち、三原市芸術文化センターの最も近くを通るルートとした。すなわち、消防署建設予定地から三原市芸術文化センター側に出て、左右に走る2つのルートとした。走行ルートを図1に示す。

なお、リハーサル室、練習室については、ルート2はホールの影になるため、図-1に示すルート1のみとした。

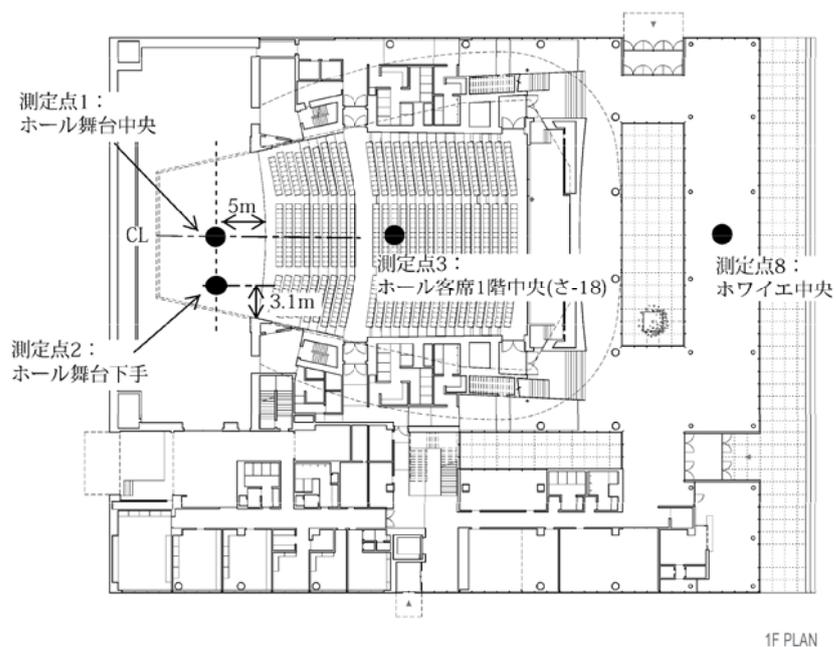
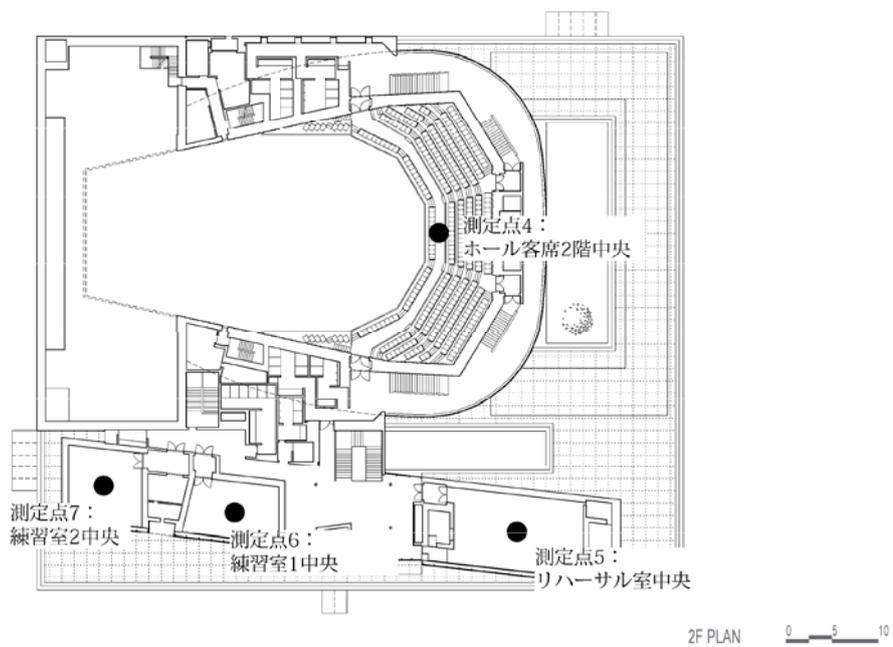
図-2 測定点図

測定は下記に示す各室の代表点で行った。ホールについては舞台と客席に測定点を設けた。舞台はアクティグエリアの中央付近と最も影響の受けやすいと考えられる大開口部の搬入口を考慮し、舞手下手側にも設けた。客席については1階客席と2階客席で行った。図-2に測定点位置を示す。各測定点の写真を写真-2, 3に示す。測定の高さは床上1.2mとした。

測定点 1: ホール舞台中央

測定点 2: ホール舞手下手

測定点 3: ホール客席 1階中央

測定点 4: ホール客席 2階中央

測定点 5: リハーサル室中央

測定点 6: 練習室 1 中央

測定点 7: 練習室 2 中央

測定点 8: ホワイエ中央

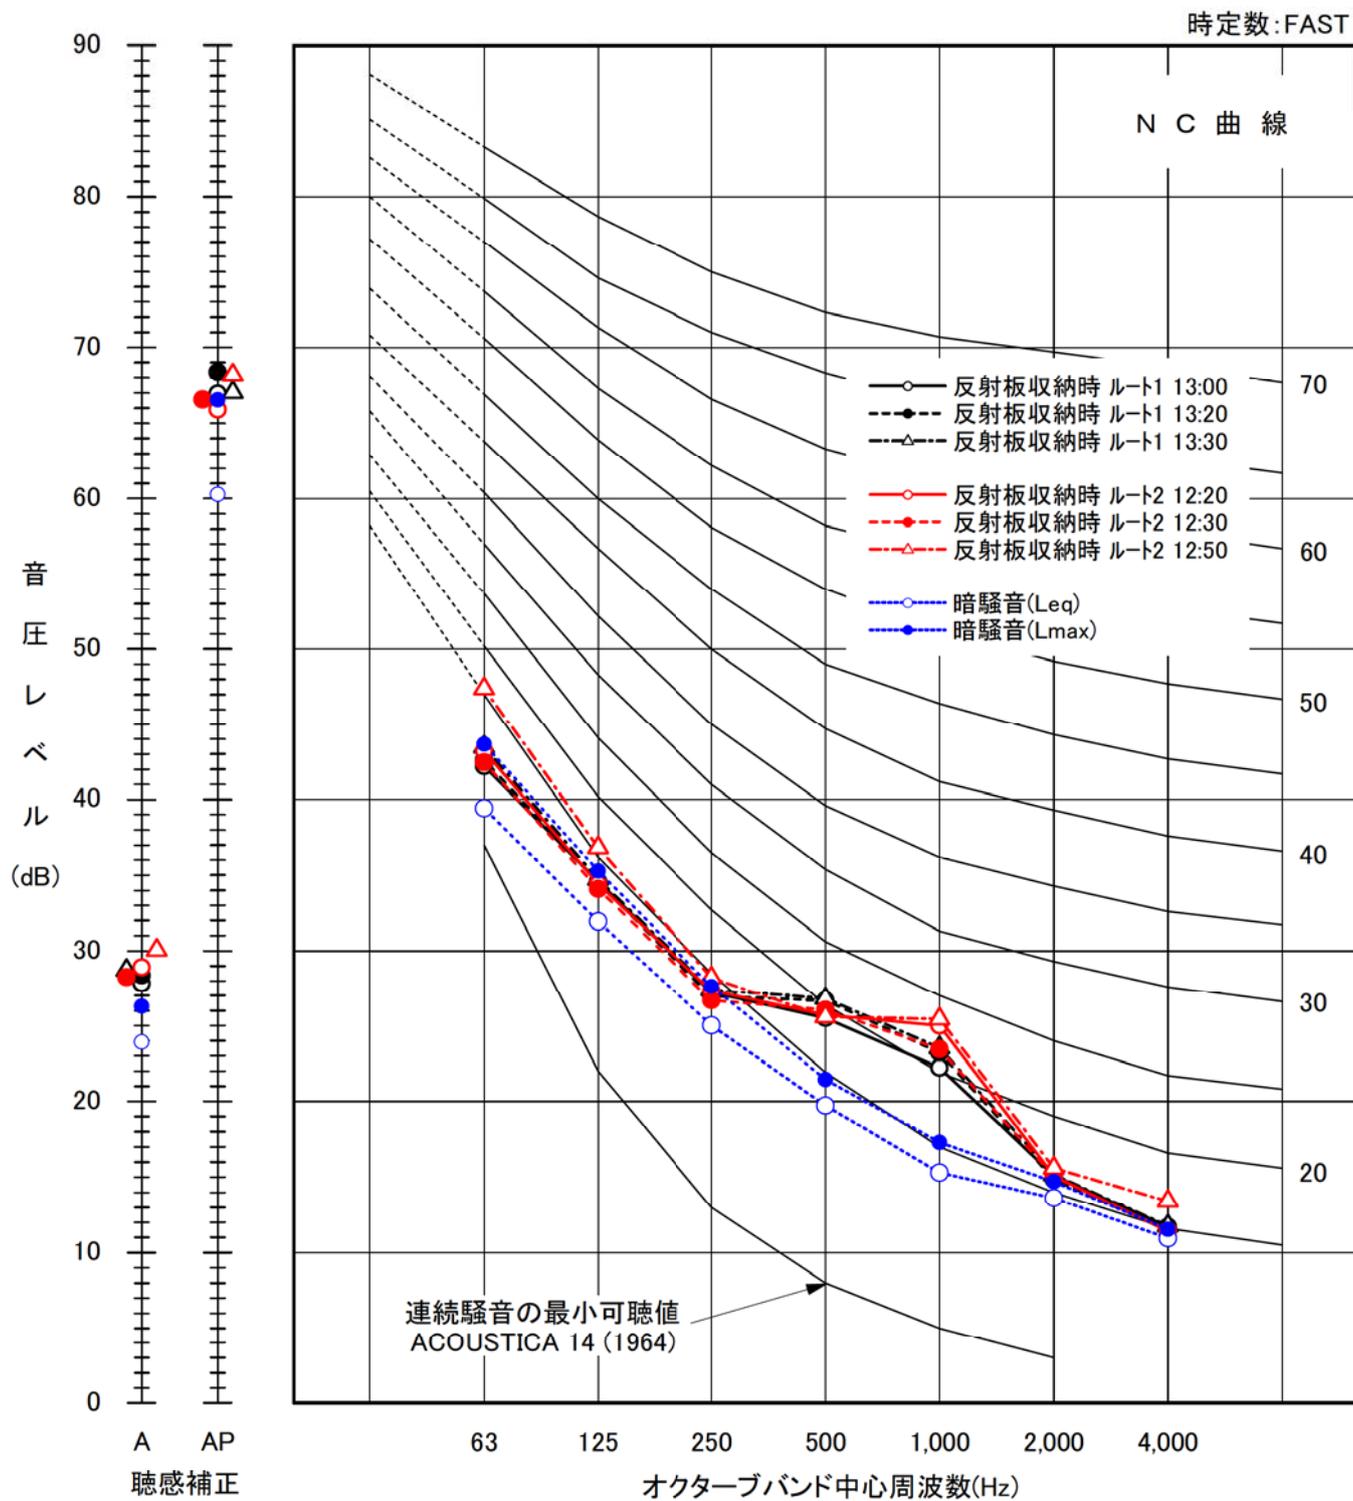
図-4 ホール舞台中央における緊急車両走行時の騒音(Lmax) 舞台反射板収納時

- ・ 緊急車両走行時の騒音（サイレン音）は 1,000 Hz 帯域に主たる周波数成分を持っていた。
- ・ ホールおよびホワイエでは 2 つの走行ルートで測定を行ったが、ルートによる顕著な差は認められなかった。
- ・ ホール内については、走行道路が舞台裏方面にあるため、音響反射板設置時の方が、音響反射板収納時よりも騒音は小さかった。

- ・ ホール舞台の測定は、搬入口からの影響を考慮し搬入口に近い下手と中央で行った。場所による差は、舞台反射板設置時において若干の差が見られるが、舞台反射板収納時には有意な差は認められなかった。また、聴感的による騒音の透過場所の印象は、搬入口方向からの騒音の漏れというよりは、騒音源である緊急車両の位置によって騒音の聞こえてくる場所が変化しており、大型開口である搬入口からの透過音の影響を懸念したが、開口部が特に遮音上、弱点になっているものではないと考える。

- ・ ホール舞台の測定結果は、音響反射板収納時に NC-20～24、音響反射板設置時に NC-15～17 であった。音響反射板収納時および設置時ともに、聴感上でサイレン音は判別できたが、音響反射板設置時においてはごくわずかであった。
- ・ ホール 1 階客席の測定結果は、音響反射板収納時に NC-20 以下、音響反射板設置時に NC-15～19 であった。音響反射板収納時には聴感上でサイレン音は判別できるが、音響反射板設置時にはかなり注目をしていないと聴感上で判別できるかどうか微妙な聞こえ方であった。

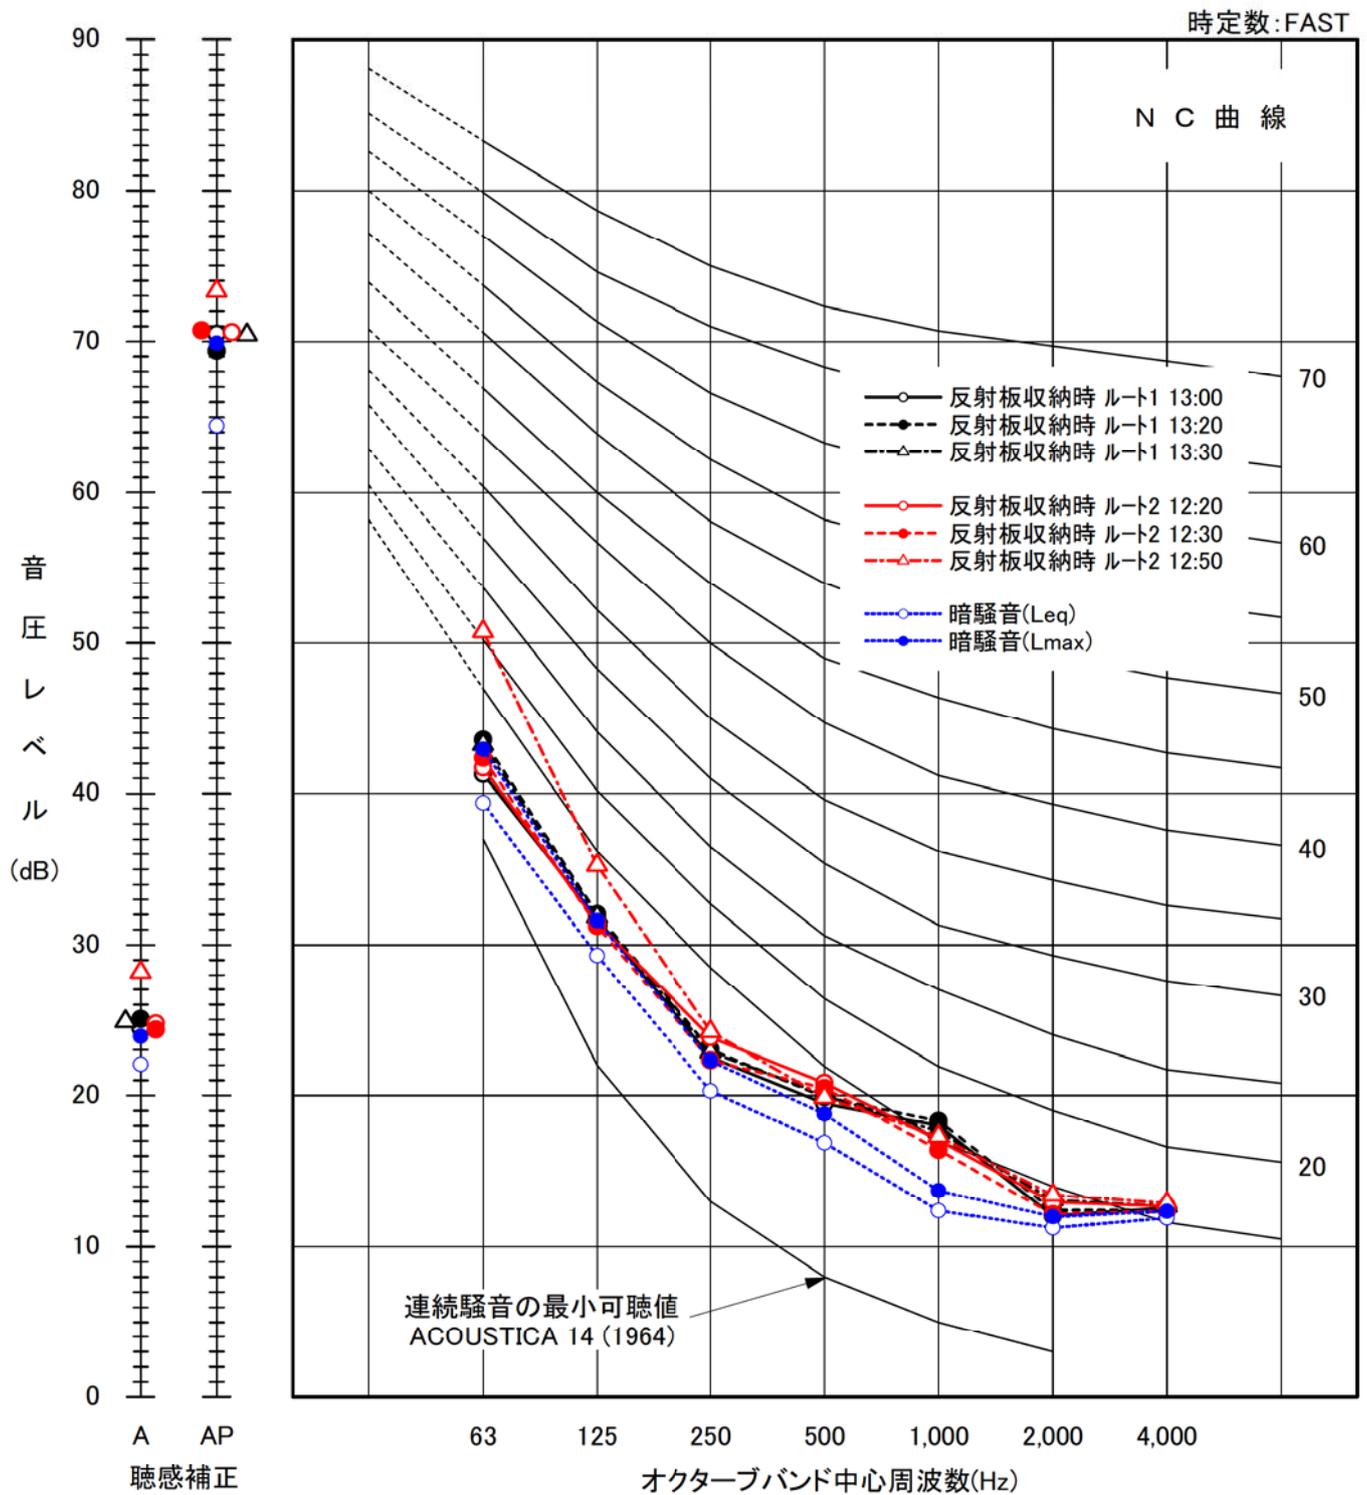
図-7 ホール2階客席中央における緊急車両走行時の騒音(Lmax) 舞台反射板収納時

- ・ ホール 2 階客席の測定結果は、音響反射板収納時に NC-20 以下であった。ホール 2 階席では、音響反射板収納時にルート 1 および 2 のどちらでも、聴感上でサイレン音は判別できなかった。
- ・ リハーサル室の測定結果は NC-30～40、測定を行ったルート 1 の走行は窓から緊急車両を見ることが出来る状況であった。NC 値はサイレンの主たる帯域である 1,000Hz で決定されている。

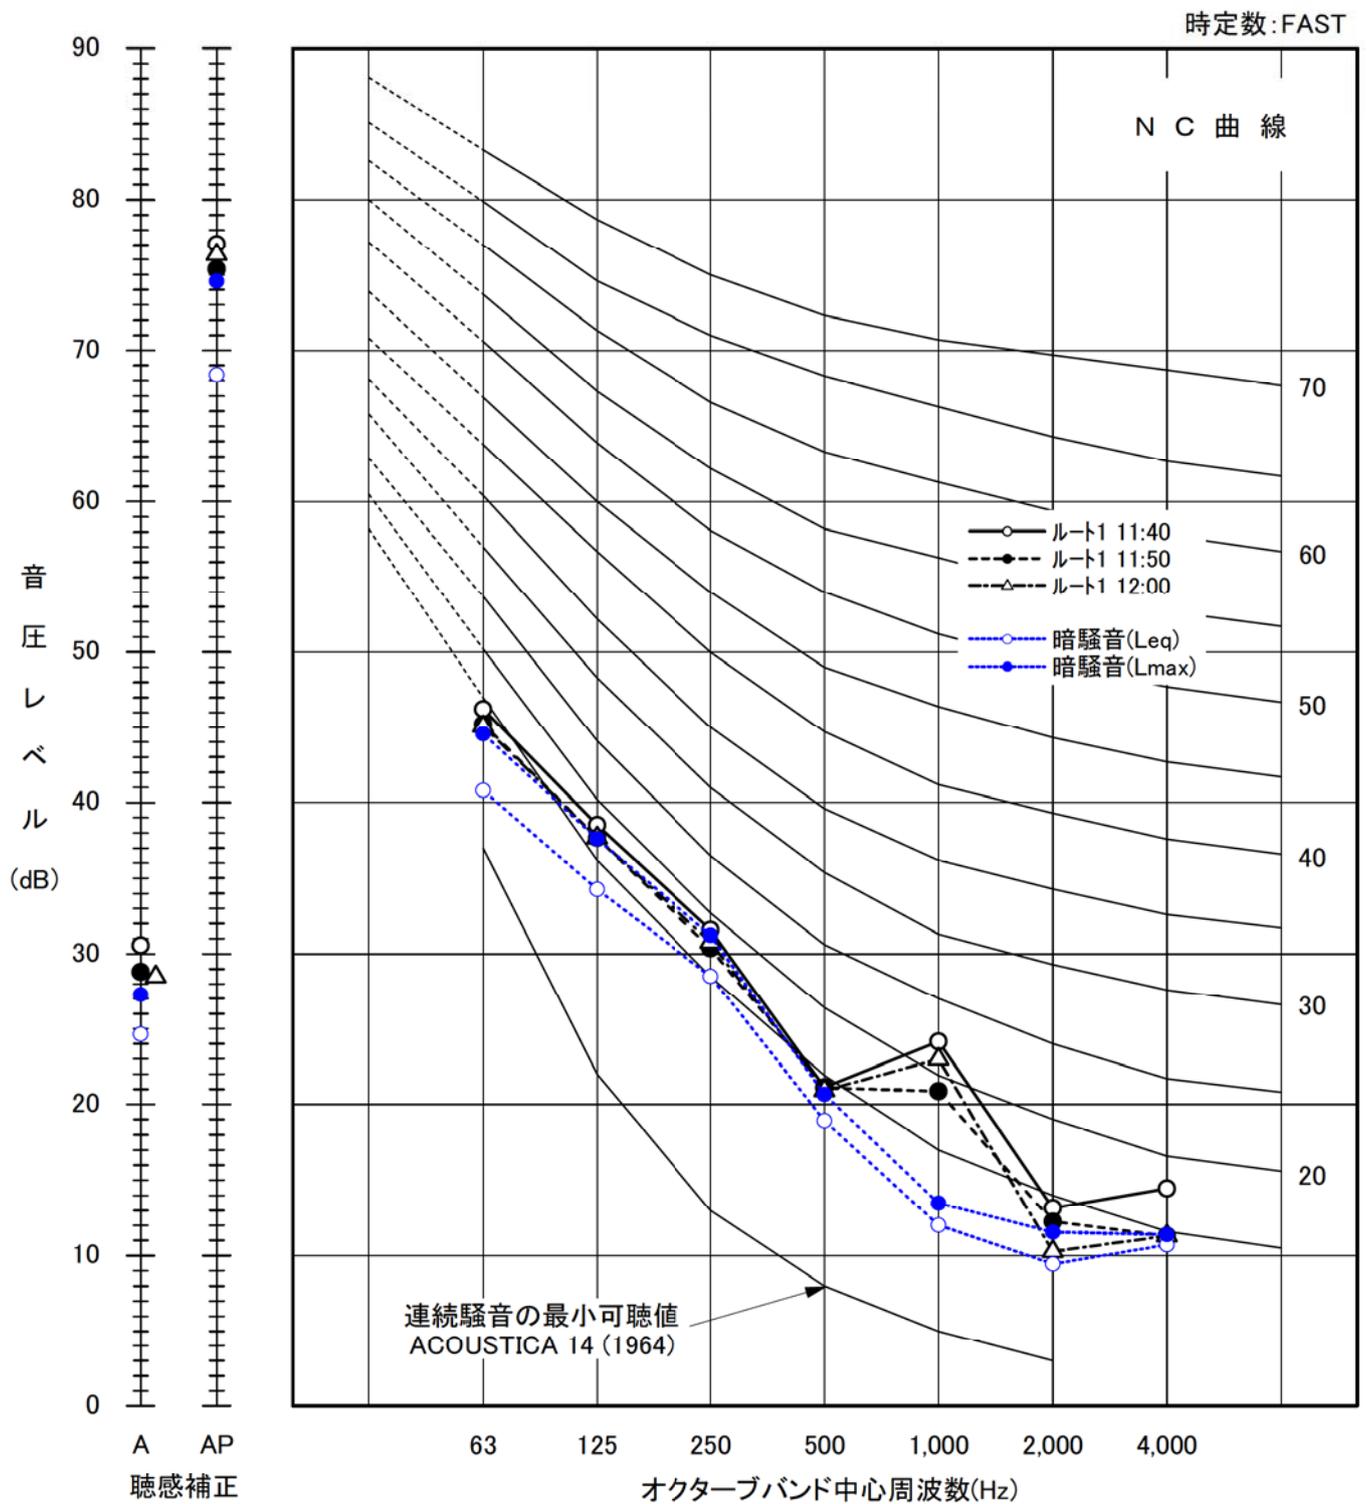
図-12 練習室1における緊急車両走行時の騒音(L<sub>max</sub>)

- ・ 練習室 1, 2 の測定結果は、リハーサル室と同様にルート 1 で測定を行った。結果は練習室 1 が NC-18～22、練習室 2 が NC-16～18 であった。NC 値に差が認められるように、2 つの練習室は聴感上でも差が認められた。理由としては、練習室から道路を走行する緊急車両が見えるかどうか、直接に窓にサイレン音が窓に入射するかどうかの差であると考えられる。

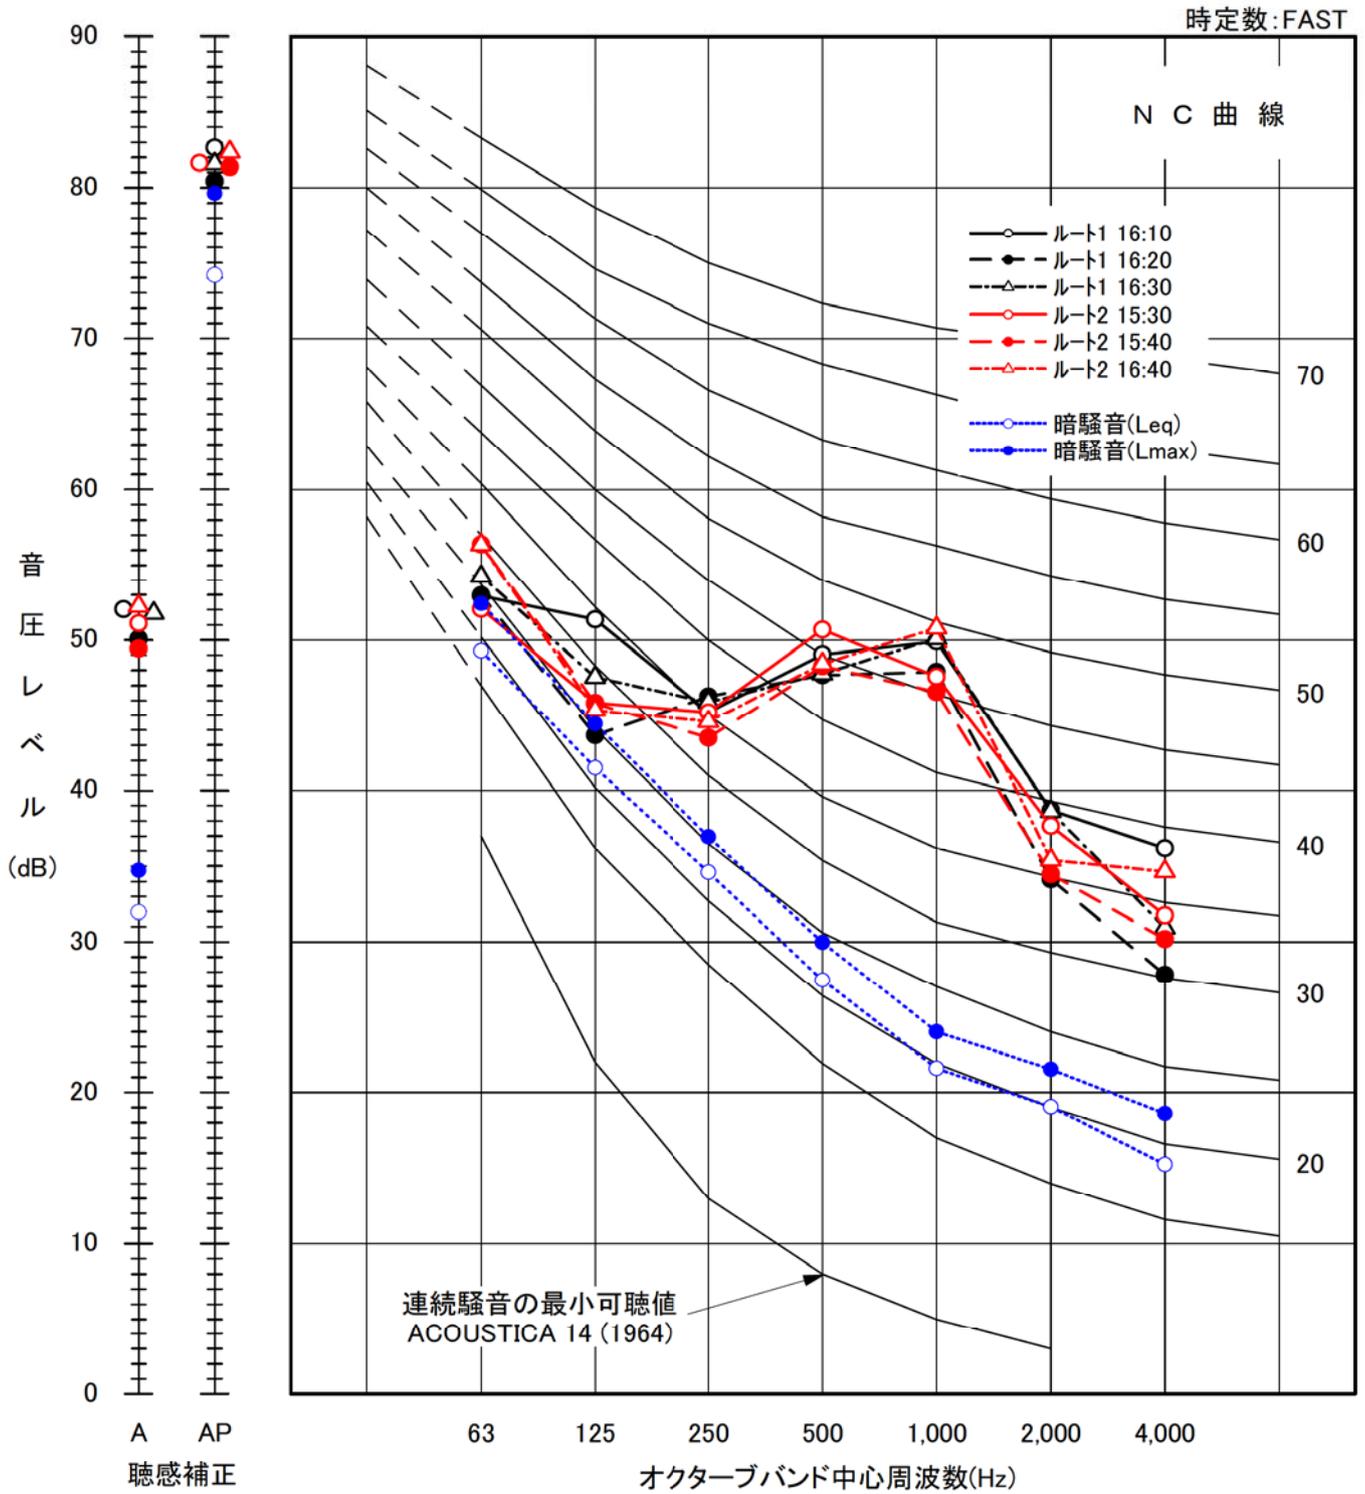
図-14 ホワイエにおける緊急車両走行時の騒音(Lmax)

- ホワイエでの測定結果は、NC-45～50であった。ホワイエについては、窓の外を歩く市民の方などもおり、若干それらの騒音も測定結果には混入している。ガラス1枚で囲われている空間であるため、ルート1、2とも遮音上弱くなっているガラス面から騒音が透過してきていた。
