分析・試験結果報告書

業務名	元宮沖保育所アスベスト調査分析業務委託		
登録番号 (作業環境測定機関)	広島労働局長登録 第34-2号	連絡担当者	
分析実施日	2023年1月6日 ~ 2023年2月7日		
分析機関	(一財)広島県環境保健協会	分析担当者	
分析方法	定性	JIS A 1481-1 建材製品中のアスベスト含有率測定方法-第1部:市販バルク材からの試料採取及び定性的判定方法	
	定量	JIS A 1481-3 建材製品中のアスベスト含有率測定方法-第3部:アスベスト含有率のX線回折定量分析方法

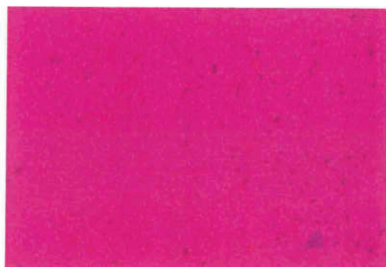
層別	層比率	色	分析結果			層の名称
			含有の有無	アスベストの種類	推定含有率	
層1	10%	灰	無	—	—	主材
層2	90%	ライトグレー	無	—	—	下地材
—	—	—	—	—	—	—
—	—	—	—	—	—	—
—	—	—	—	—	—	—
—	—	—	—	—	—	—
—	—	—	—	—	—	—
—	—	—	—	—	—	—

含有無し

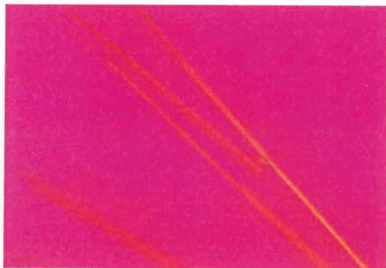
分析用試料の伸長の符号
(北西-南東方向の繊維)

アモサイト

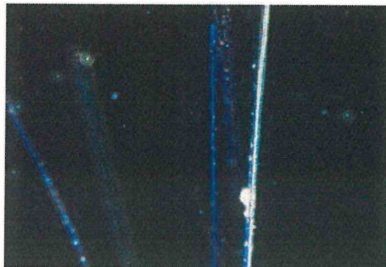
分析用試料の分散色

アモサイト

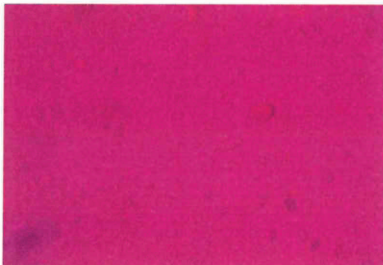
クロシドライト
(負の符号：青～緑)分析用試料の伸長の符号
(北西-南東方向の繊維)

含有無し
