# 点検結果図

点検結果表(標準様式2)

施設名：宗郷保育所

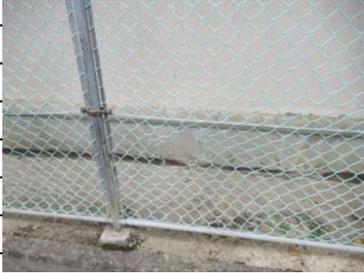
棟別	保育所	階数	外部	
	場所,位置	西側のフェンス			
	指摘事項	金網に穴が出来ている			
	特記事項	1箇所			
	<div style="display: flex; justify-content: center; align-items: center;">

8-9	建築物	保育所	1階 さくら・たんぽぽ組の天井	4(24)天井の室内に面する部分の仕上げの劣化損傷	-	天井ボードに漏水跡がみられる	平面図	36	止水確認してボードの張替えが必要		B
8-9	建築物	保育所	1階 教材室の天井	4(24)天井の室内に面する部分の仕上げの劣化損傷	-	天井ボードにひび割れがみられる	平面図	37	適期にボードの張替えが必要		B
8-9	建築物	保育所	1階 たんぽぽ・ちゅーりっぷ組の天井	4(24)天井の室内に面する部分の仕上げの劣化損傷	-	天井ボードに漏水跡がみられる	平面図	38	止水確認してボードの張替えが必要		B
8-9	建築物	保育所	1階 遊戯室の天井	4(24)天井の室内に面する部分の仕上げの劣化損傷	-	天井ボードに漏水跡がみられる	平面図	39	止水確認してボードの張替えが必要		B
8-9	建築物	保育所	1階 遊戯室の天井	4(24)天井の室内に面する部分の仕上げの劣化損傷	-	天井が折れ天井で角に補強が無い	平面図	40	落下防止のため補強をする必要がる		C
8-9	建築物	保育所	外部 北門の柵	7 上記以外の調査項目	-	塗装の劣化で錆がみられる	配置図	41	塗装の塗り直しが必要		B
8-9	建築物	保育所	外部 北側の自転車置き場	7 上記以外の調査項目	-	鉄骨の錆がみられる	配置図	42	塗装の塗り直しが必要		B
8-9	建築物	保育所	外部 倉庫西側の外灯	7 上記以外の調査項目	-	器具の錆・カバーが無い	配置図	43	使用しないのなら撤去等の措置が必要		B
8-9	建築物	保育所	外部 西側のフェンス	7 上記以外の調査項目	-	金網に穴が出来ている	配置図	44	損傷部分の修復が必要		B
