西② ハザードマップ

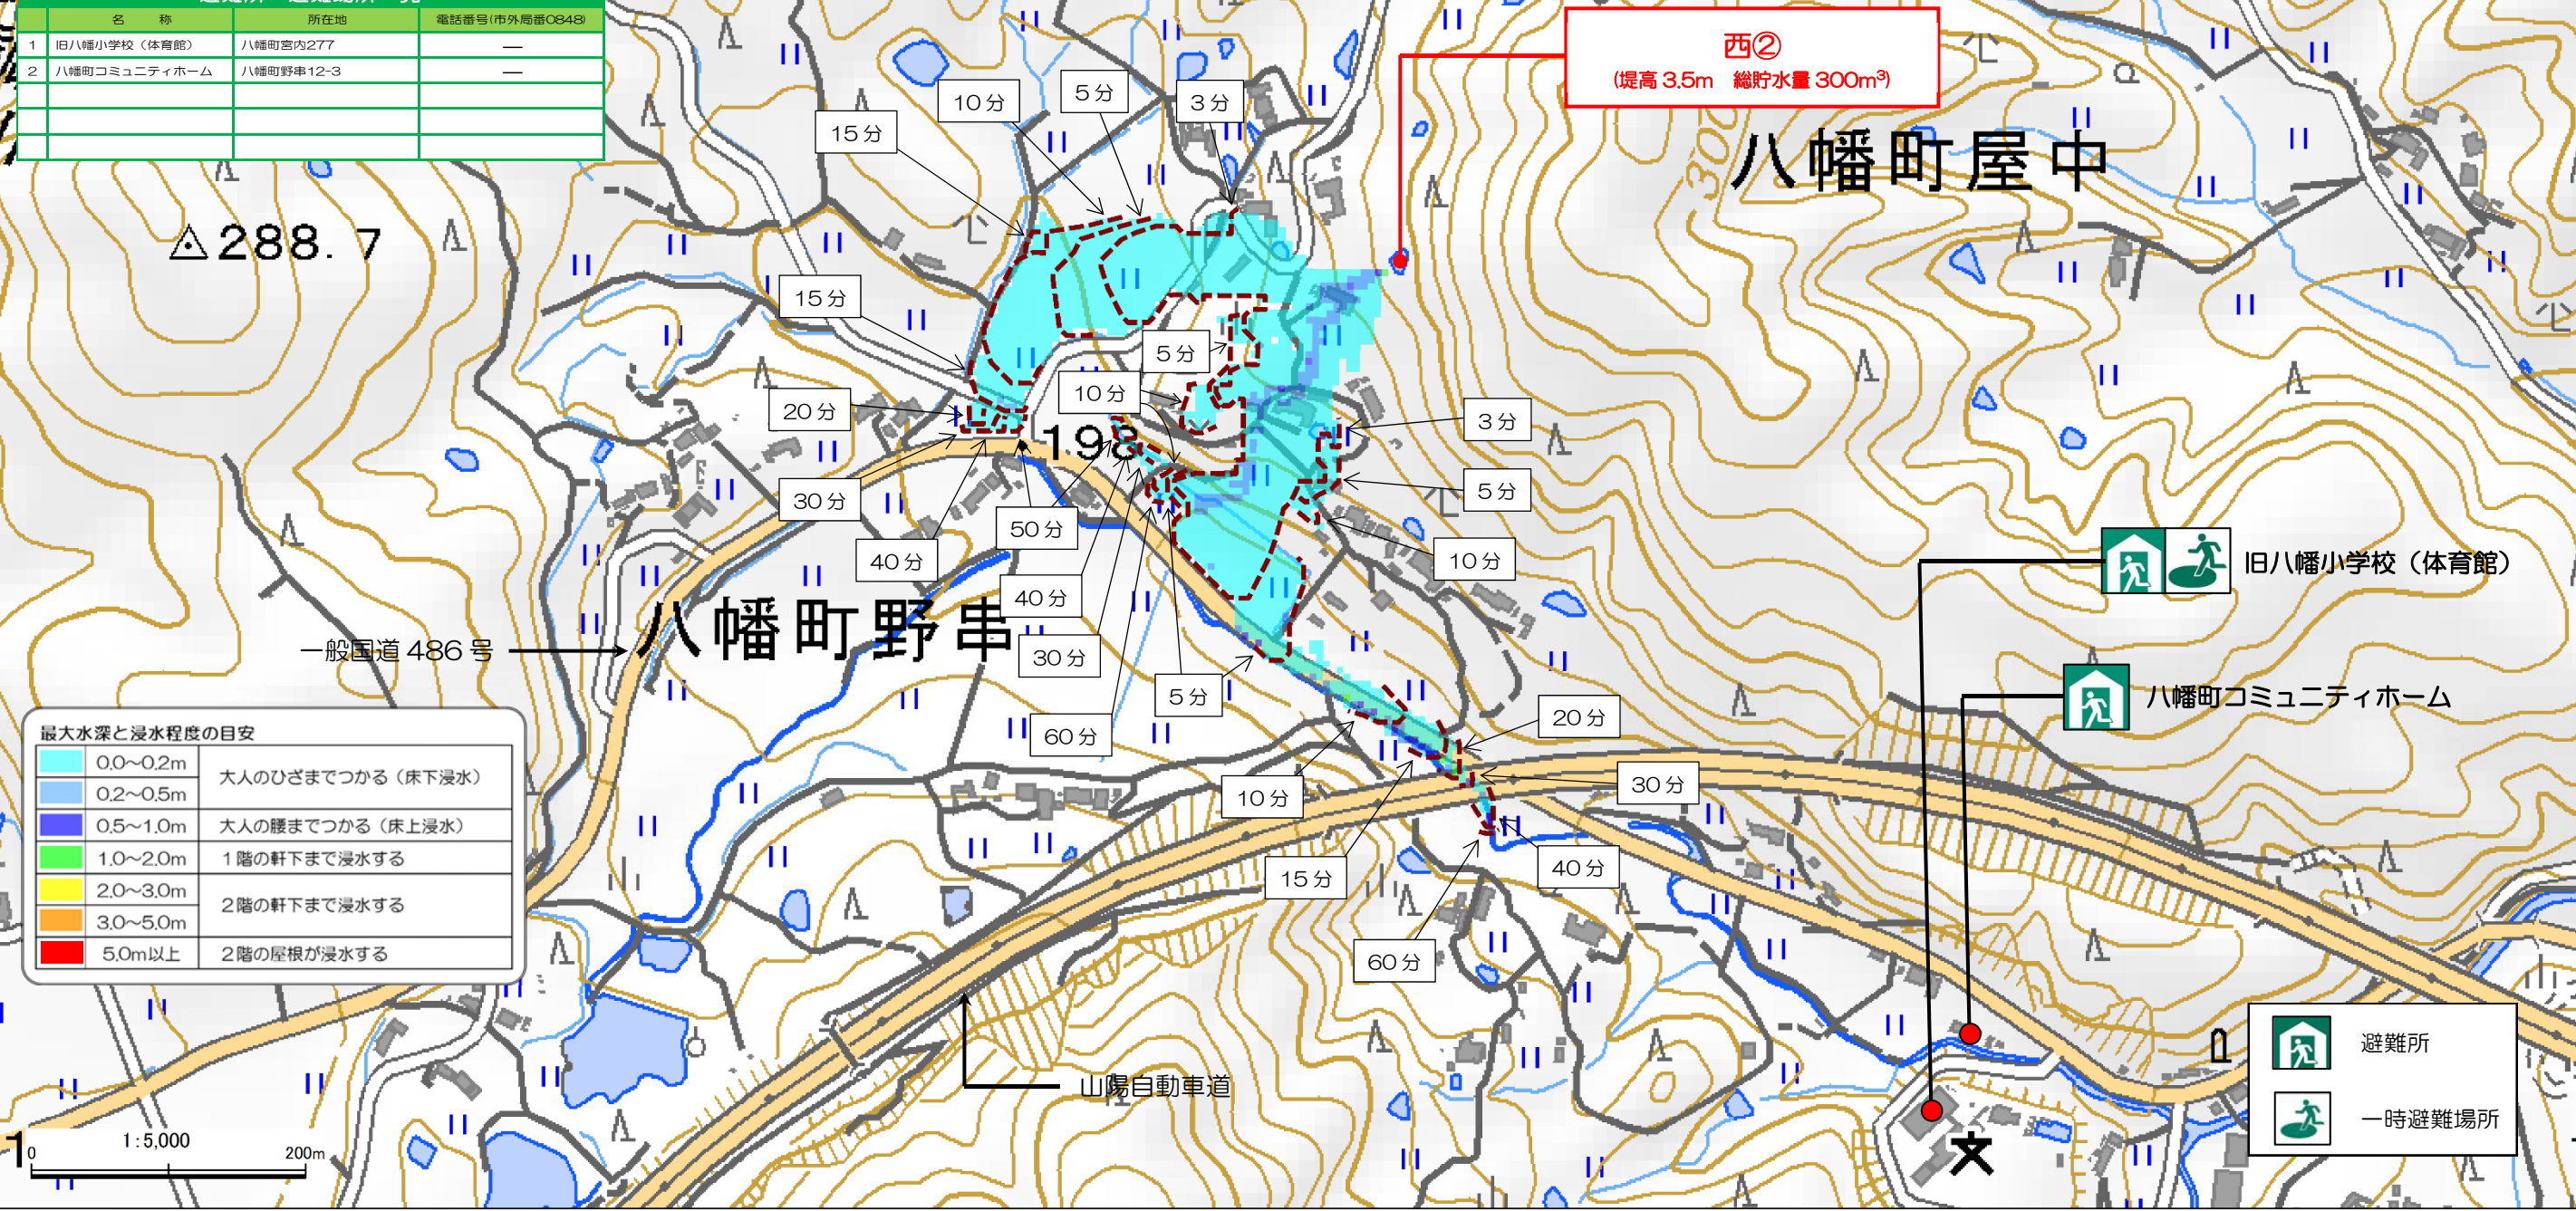
【ご覧いただく上での注意事項】
 ○ため池が満水状態の時に大雨や大地震による被害を受け、堤防が瞬時に決壊するという条件でシミュレーションを行っており、浸水が想定される範囲・水深・氾濫流の到達時間を示しています。
 ○実際には、ため池の水位、決壊の過程、土地利用の状況等により、浸水する区域に差異があります。
 ○また、何らかの異常が生じてから決壊に至るまでは、通常ある程度時間がかかるため、いかに早く異常を察知し、迅速な避難を行うことが重要です。

最大水深と浸水程度の目安		
0.0~0.2m	大人のひざまでつかる(床下浸水)	
0.2~0.5m	大人の腰までつかる(床上浸水)	
0.5~1.0m	1階の軒下まで浸水する	
1.0~2.0m	2階の軒下まで浸水する	
2.0~3.0m	3.0~5.0m	2階の屋根が浸水する
