# 回 答 書

工事名：渡瀬住宅解体工事

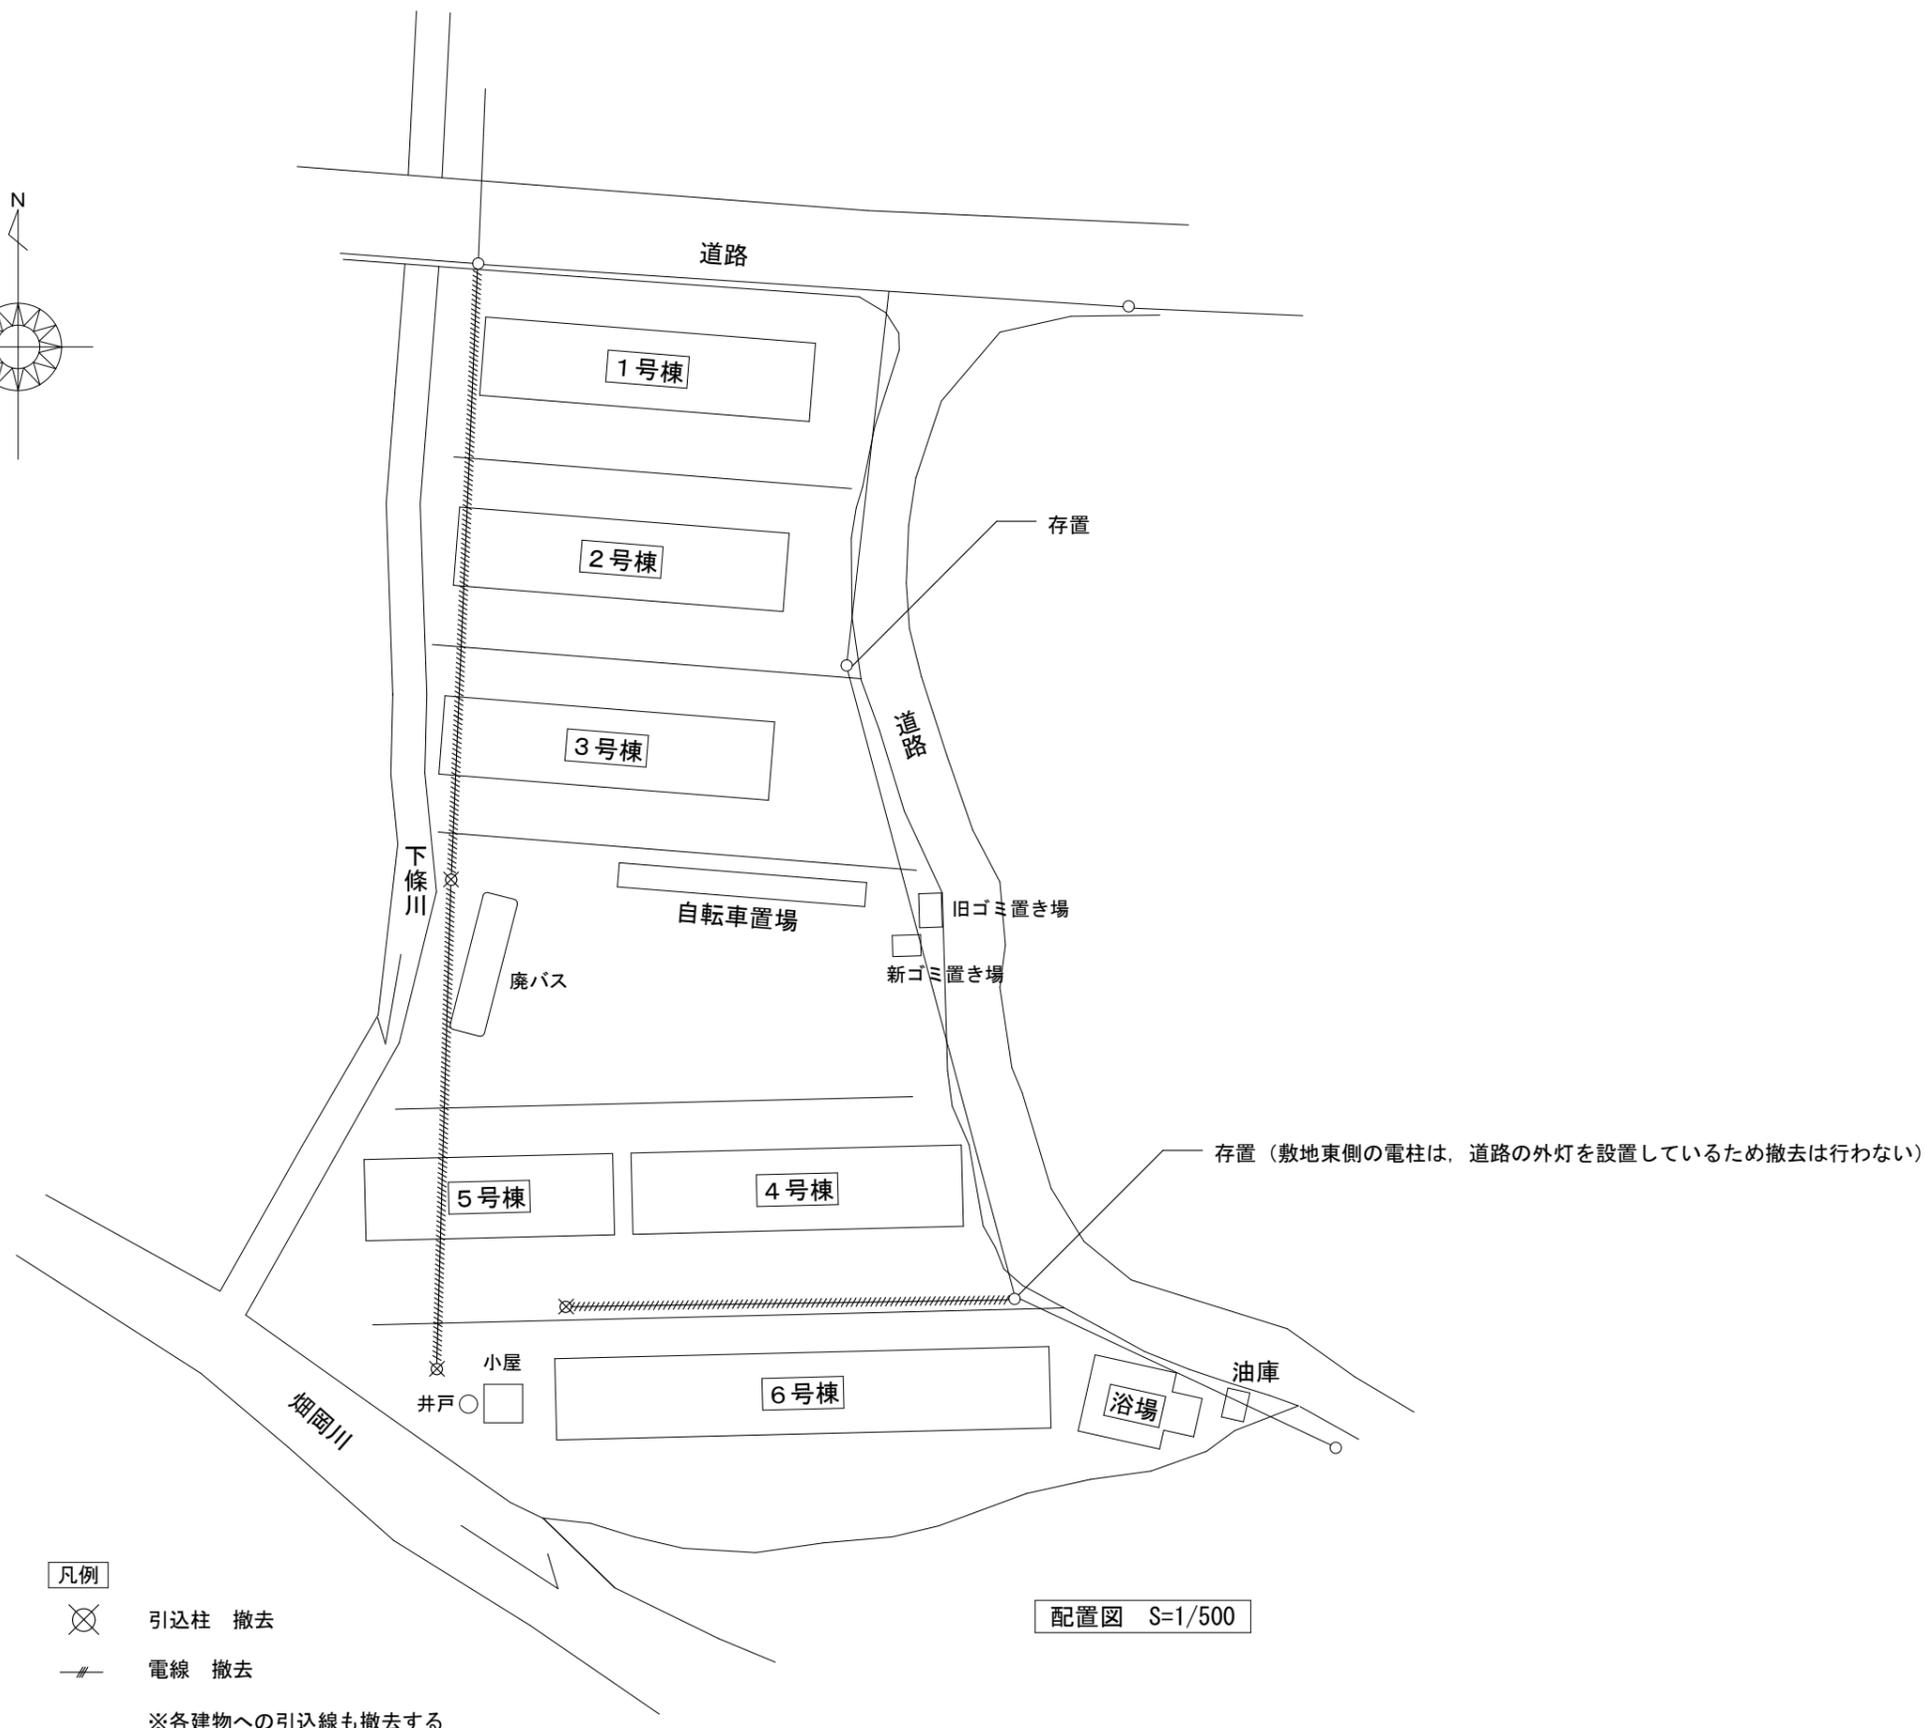
特記事項	訂正事項	一級建築士事務所 広島県知事登録22(1)0497号 <b>岡田建築設計事務所</b> 一級建築士 第102449号 岡田文夫	JOB NO.	DATE	SCALE	TITLE	NO. A	図面縮小率 A-3 : 100% A-4 : 71%	
			CH.	CH.	DR.	1/500			渡瀬住宅解体工事
									配置図

質 問 事 項	回 答
1	特記仕様の中で、雨水及び湧水等の排水について記載がありますが、柱状図等、水位の分かる資料はありますか。	特にありません。必要に応じて試掘等により確認をお願いします。
2	特記仕様の中で、記念碑等の移設について記載がありますが、記念碑以外に移設物があるのでしょうか。また、時期、方法等が決まっていない為、別途工事と考えてよろしいでしょうか。	「記念碑等」は誤りです。ゴミ置場の移設について見込んでください。関係者と移設場所、方法、時期等を協議のうえ、実施してください。
3	北側境界線に擁壁及びフェンスがありますが、こちらは残置と考えればよろしいでしょうか。また、同北側に屋外掲示板がありますが、こちらは撤去と考えればよろしいでしょうか。	お見込みのとおりです。
4	A01 解体工事特記仕様書 1 一般共通事項 ⑦発生材の処理等の中で、引渡しを要するものに PCB を含む機器類、シーリング材と記載されていますが、PCB 含有シーリング材はどこに使用されているか不明です。ご教示願います。	PCB 含有シーリング材は全棟のサッシ周囲等のシーリング材として使用されていると見込んでいます。 また、PCB を含む機器類については、2 検体の PCB 調査を見込んでいます。
5	A03 外部・内部仕上表 外部仕上表の中で、電気引込 電線切断撤去と記載されていますが、構内柱もあり撤去範囲が不明です。ご指示願います。また、各戸に引込みがあり電力メーターが残っているところ	撤去範囲については、別図に示すとおり見込んでください。 廃止届がまだ済んでいないため、本工事内で電気の廃止届の手続きを行ってください。
