## 広島県 三原市 深小学校区（通学路対策箇所図）

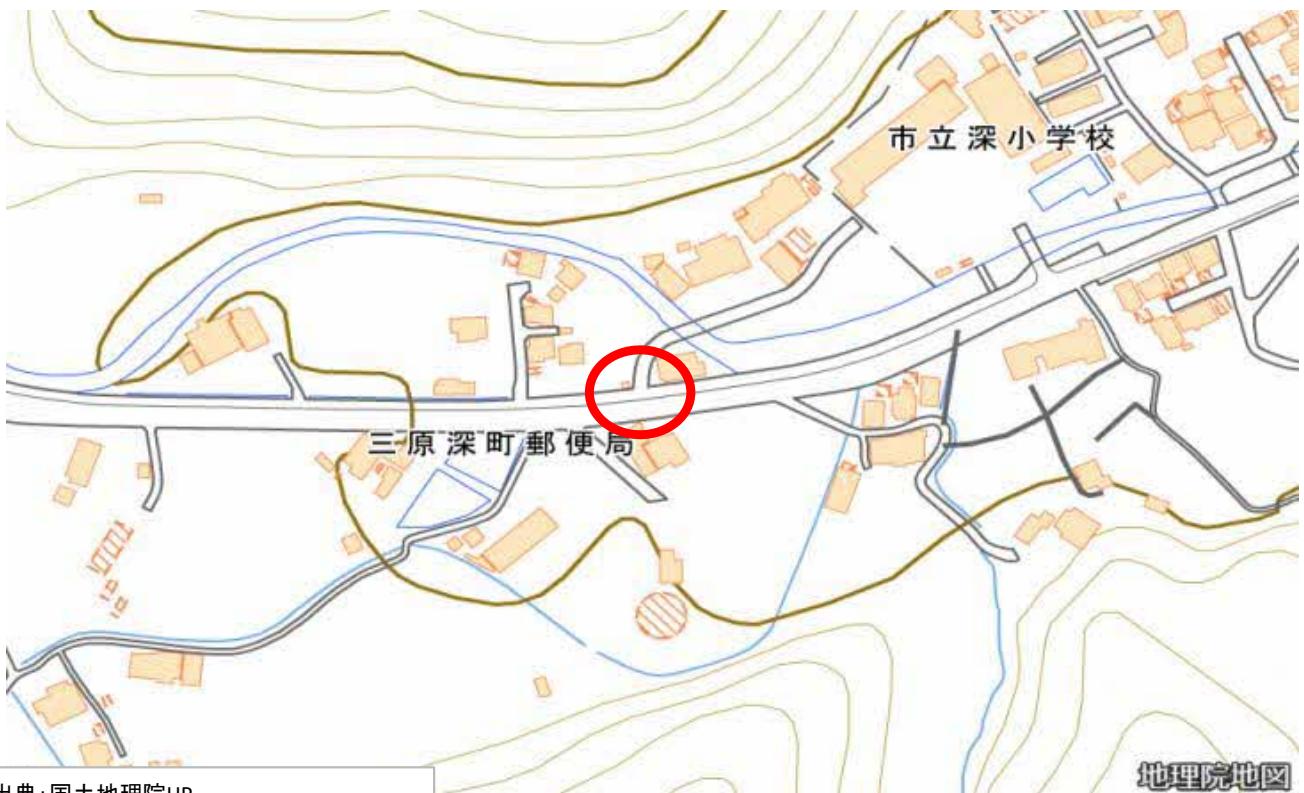
※通し番号	628
点検実施年度	R7
※番号	8
学校名	深小学校
対策検討メンバー	広島県東部建設事務所三原支所・三原警察署・教育委員会・土木管理課・生活環境課・深小学校
路線名	尾道三原線
箇所名・住所	深町1378-1付近
通学路の状況・危険の内容	横断歩道に信号機がついていない。交通量が多く、スピードを出している車両があるため、横断時に危険である。
対策内容	R3年度に減速の文字入れを実施済みであり、追加対策は次の理由により困難のため、経過観察とする。 信号機設置は困難(三原警察署) 横断歩道付近には、標識やダイヤマーク、「減速」文字が設置済みのため、経過観察とする(広島県)
※事業主体	警察 広島県
対策年度	R7

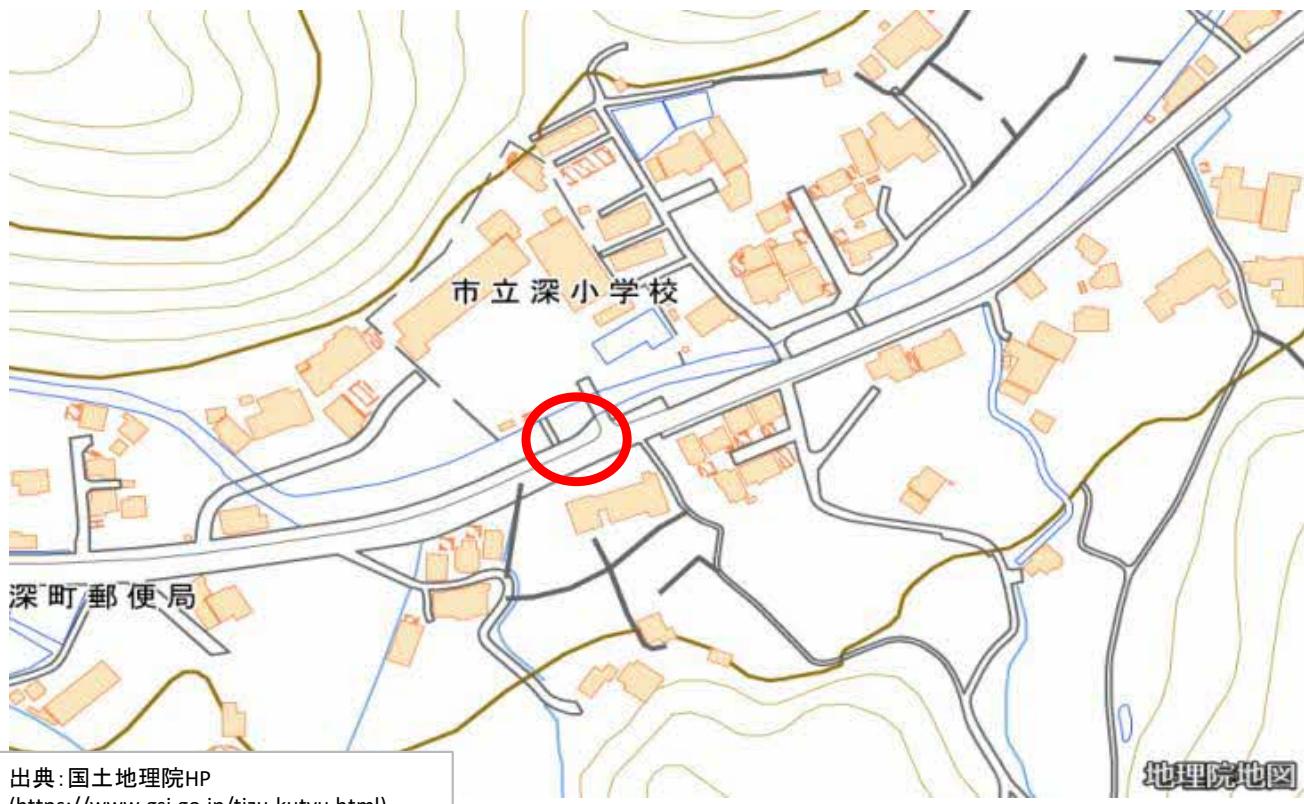
※通し番号	629
点検実施年度	R7
※番号	9
学校名	深小学校
対策検討メンバー	広島県東部建設事務所三原支所・三原警察署・教育委員会・土木管理課・生活環境課・深小学校
路線名	尾道三原線
箇所名・住所	深町1378付近
通学路の状況・危険の内容	川岸にガードレールがない。児童が川に誤って転落する可能性がある。
対策内容	児童が川に転落しないよう、チェーン等を設置する。
※事業主体	広島県
対策年度	R7

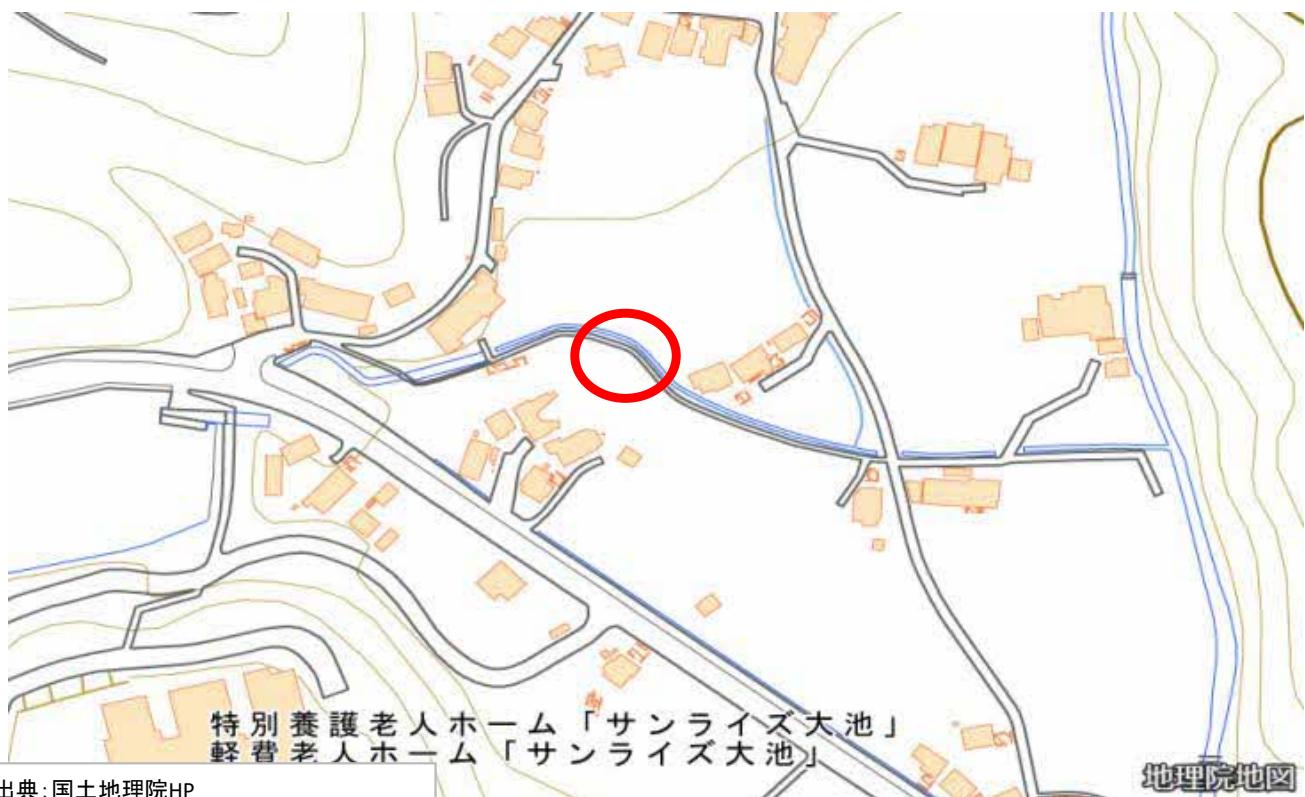
※通し番号	632
点検実施年度	R7
※番号	12
学校名	深小学校
対策検討メンバー	広島県東部建設事務所三原支所・三原警察署・教育委員会・土木管理課・生活環境課・深小学校
路線名	里道
箇所名・住所	深町847-6付近
通学路の状況・危険の内容	狭い道でガードレールが片側だけしかないため、児童が誤って田んぼに転落する恐れがある。
対策内容	路肩に蛍光塗料の塗布を検討する。
※事業主体	三原市
対策年度	R7
